KULTUREN

Kv Kulturen 24

fornlämning nr 73:1

Lunds stad, Lunds kommun, Skåne
Arkeologiska förundersökningar 2013-2016

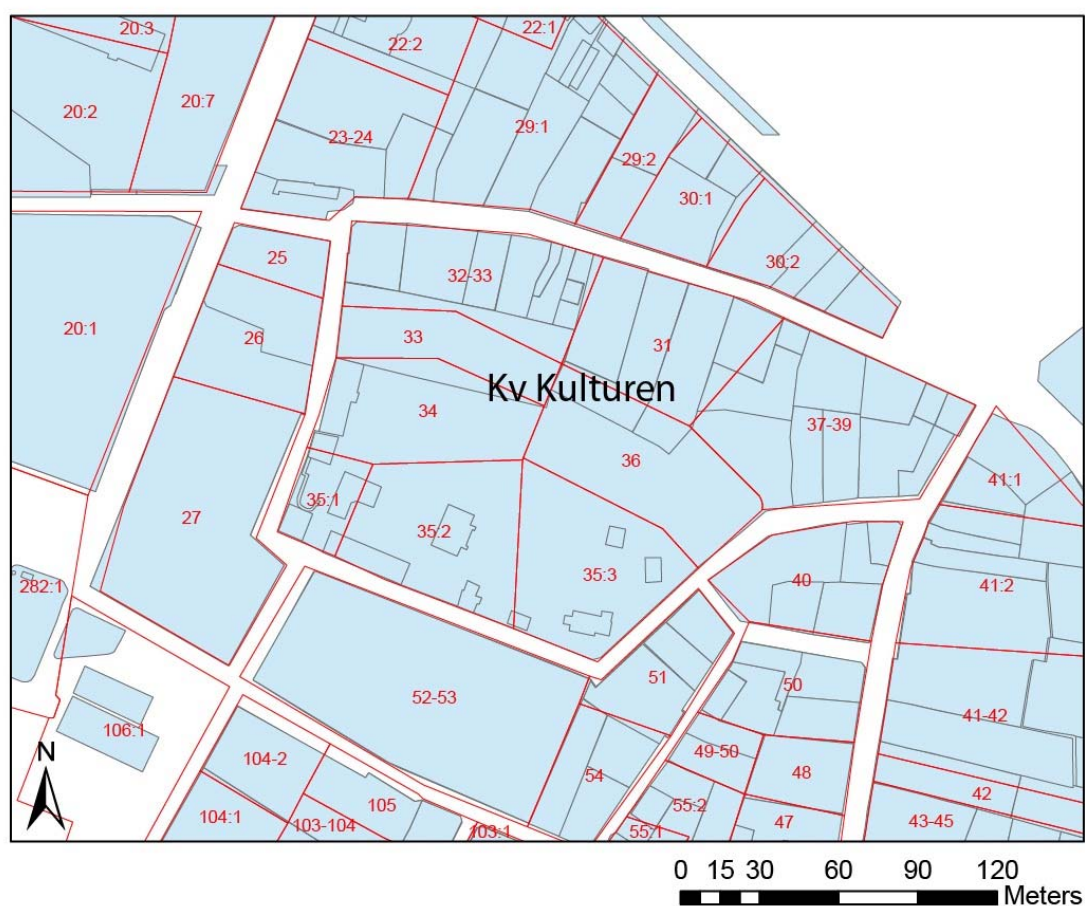
Figur 2. Lunds stads tomstruktur i kv Kulturen omkring år 1500 enligt André (1984) med tomt 35:1, 35:2 och tomt 35:3 i södra delarna av kvarteret.

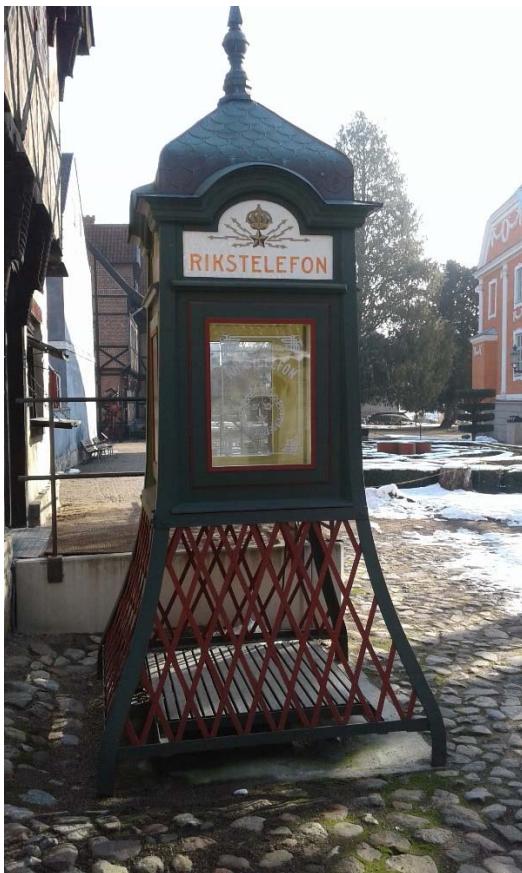
Då Kulturen placerade en donerad telefonkiosk i området framför Ystadshuset, genomfördes en besiktning av markarbetet. Endast bärlager under befintlig kullerstenläggning berördes och inga medeltida kulturlager framkom.

Figur 3. Telefonkiosken på plats söder om Ystadshuset. Fotografiet taget från väster.

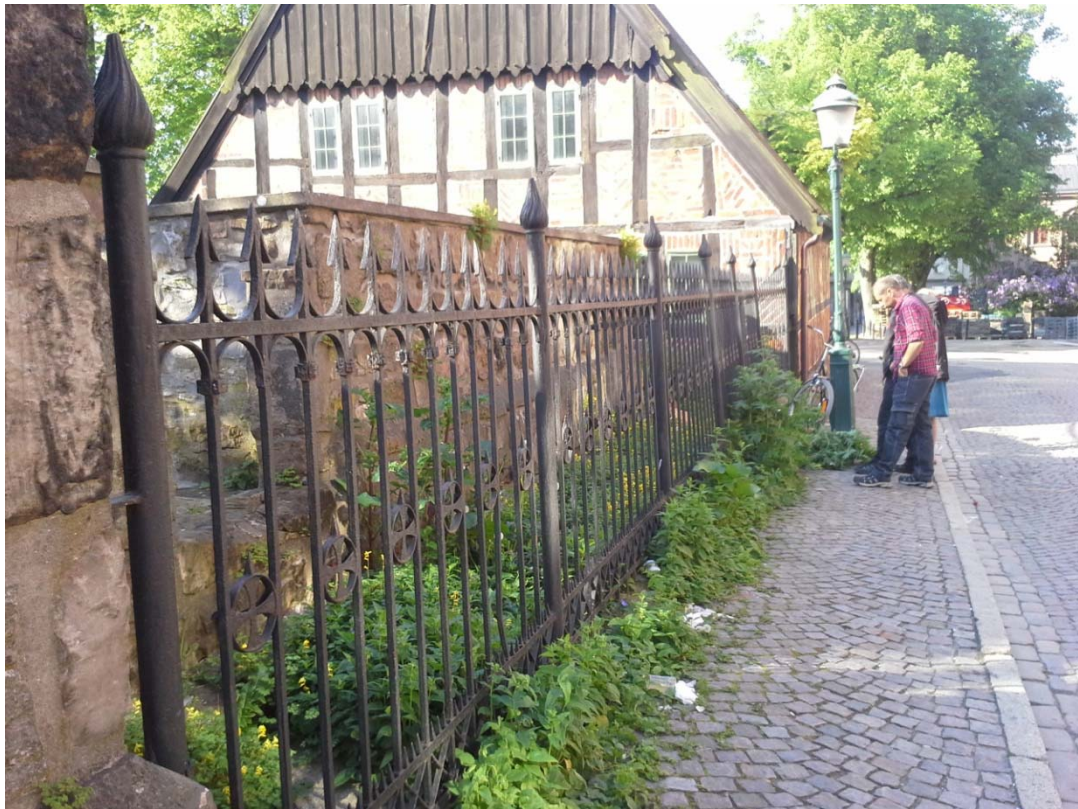
Under det befintliga fundamentet fanns tegelbitar och småsten som bärlager. Teglet var maskinslaget och av relativt modern karaktär, både gult och rött tegel fanns representerat. Schaktet följde det befintliga staketfundamentet i smide och djupet på schaktet var som mest 0,30 m under dagens marknivå. I den östra sektionen dokumenterades endast matjord och i västra sektionen dokumenterades gatstenar och bärlager av grus.

I norra och södra delen av schaktet påträffades syllsten som kan ha ingått i en tidigare byggnad. I norr låg syllstenarna delvis under kyrkoruinen Maria Minor, som uppfördes kring 1906 på platsen för friluftsmuseet Kulturen. Möjligen kan stenen ha ingått i uppbyggnaden kring detta. I söder låg syllstenarna i linje mot gatan som en befintlig byggnad kallad Loccus Peccatorum, vilket skulle kunna betyda att det funnits en utbyggnad eller ekonomibygnad tidigare norr om huset. Byggnaden uppfördes i början av 1700-talet.

Figur 4. Staket med fundament innan renovering. Fotografiet taget från norr.

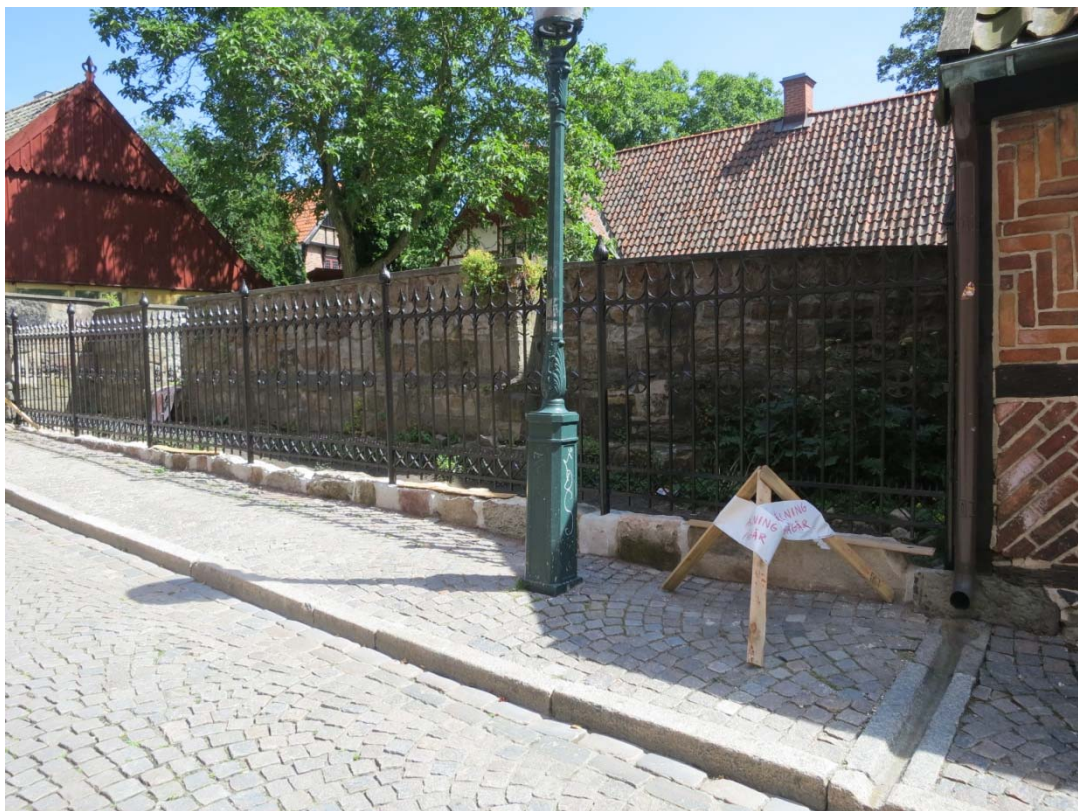
Figur 5. Nyrenoverat staket med fundament av sten delvis från platsen där domkyrkoforum nu ligger. Stenarna har sedan 2010 förvarats på Kulturens magasin Diabasen. Fotografiet taget från söder.

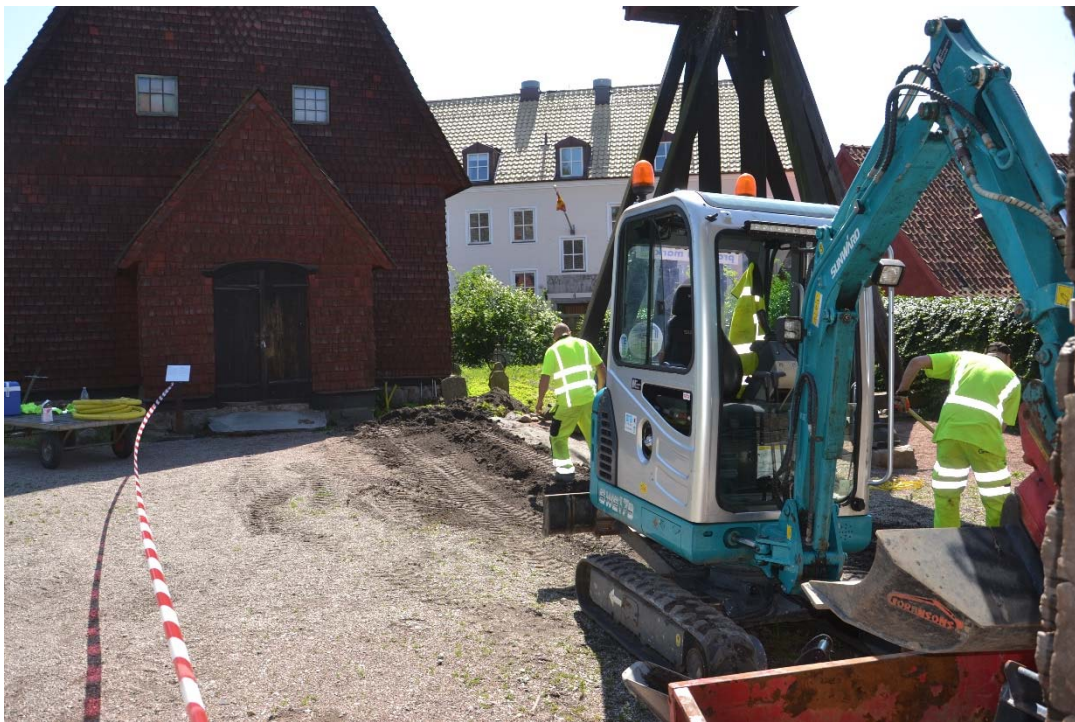
Elkabelschakt. A- Generell sektionsbeskrivning. De översta 0,25 m utgjordes av matjord eller bärlager. Därunder dokumenterades omrörda massor med bland annat träspill. I botten påträffades raseringsmassor och kulturlager omblandat på ett djup av cirka 0,55-0,60 m. Inslag av storstenstegel med kalkbruk.

B – Överst låg bärlager. Därunder dokumenterades omrörda kulturlager med inslag av raseringskomponenter, bland annat gult tegel. I botten dokumenterades ett svartgrått kulturlager på ett djup av cirka 0,60 m: Lagret var fett, lerigt och något fuktigt. Innehöll småsten, kalkbruk, lerkladdar, tegelkross och träkol och kan förmodligen dateras som efterreformatoriskt.

C - Bärlager 0,25 m. Därunder grå kulturlager uppblandat med gul lera som ligger i stråk, även kalkbruk. Därunder i botten cirka 0,60 m samma som B.

Figur 6. Elkabelschakt mellan Uranäsboden och Bosebo kyrka. Fotografiet taget från nordväst.

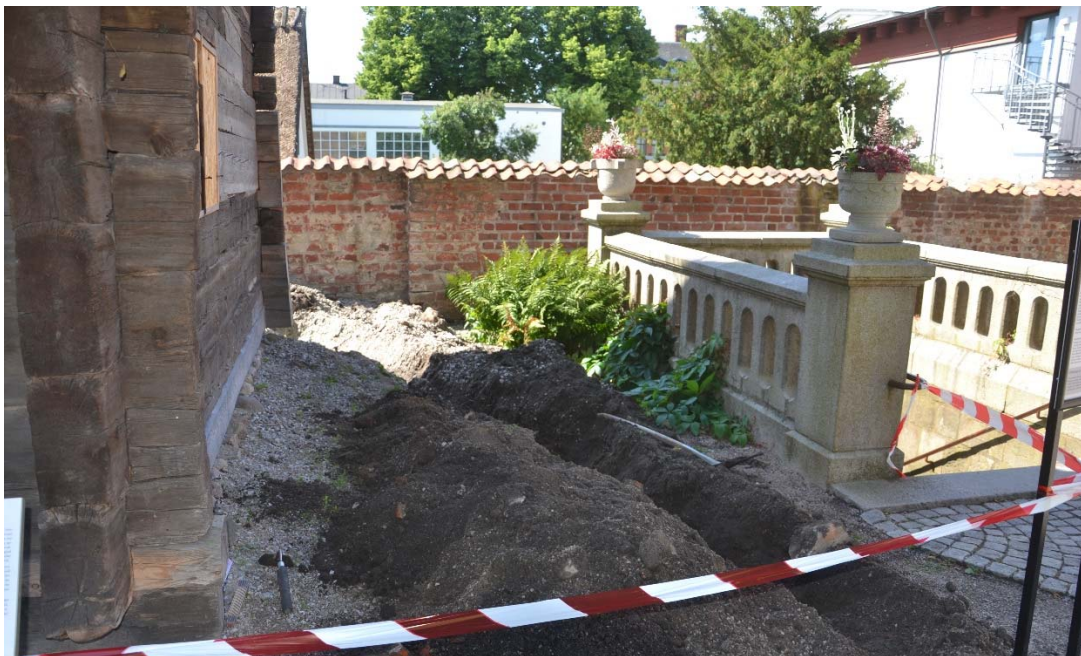
Vattenledningsschakt. A – Överst låg ett bärlager på geotextilduk ner till 0,30 m. Därunder dokumenterades ett brungrått lager som var fett, lerigt, något fuktigt, löst och innehöll tegelkross, träkol. Lagret tolkas som odlingsjord och kan förmodligen dateras till sentida 16-1700-tal. I botten på schaktet från cirka 0,50-0,60 m dokumenterades ett mörkt gråbrunt kulturlager. Lagret var något kompakt, något fuktigt, fett och lerigt med tegelbitar och träkol.

B - Fyllning kring undergången, en passage mellan Kulturens två områden. Botten såg intakt ut som vid A. Ett tvärsnitt i schaktområdet, brunmarkerat på planritningen på en nivå av 0,40 m, utgör en ugn med gult maskinslaget tegel.

C - Bärlager dokumenterades ner till cirka 0,30 m. Till cirka 0,45 m dokumenterades fyllning för undergången med grus, sand, kulturlager och lera omblandat. Därunder till 0,60 m, dokumenterades ett svartgrått, lerigt fett och fuktigt kulturlager som var något kompakt. Detta innehöll tegelbitar, kalkbruk, djurben, träkol, slagg och småsten. Lagret var välbevarat av medeltida karaktär, även om inga daterande fynd påträffades.

D - Bärlager dokumenterades till -0,25 m. Därunder till cirka 0,55 m dokumenterades ett svartgrått, lerigt och något fett, torrt och sandigt kulturlager med träkol, tegelkross och småsten samt bränd lera. Lagret var homogent av medeltida odlingskaraktär.

E - -0,25 m bärlaget. Därunder ner till 0,40 m se D under bärlaget. Därunder till cirka 0,60 m gul styv lera, något fuktigt och kompakt, även med inslag av bränd lera. Därunder (botten) brungrått kulturlager som är humöst och torrt samt smuligt. Inslag av träkol, tegelkross av både gult och rött tegel. Historiskt odlingslager.

Figur 7. Vattenledningschakt mellan Uranäsboden och brunn öster om Herrehuset. Fotografiet taget från norr.

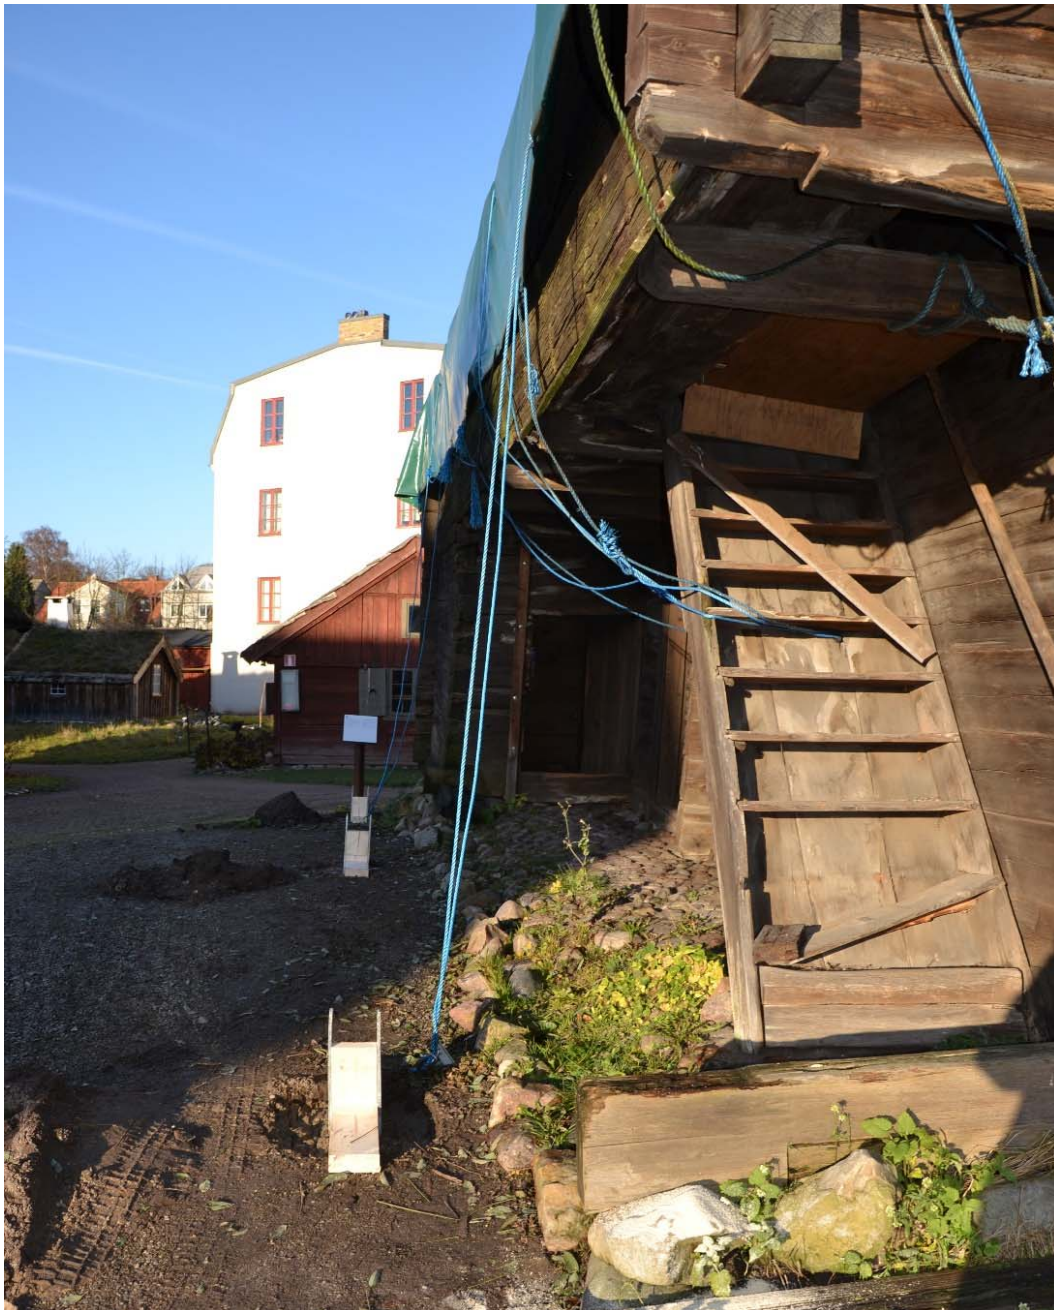
Måketorp. I samband med restaurering av Måketorp genomfördes en arkeologisk besiktning. Endast ytliga jordlager under ett golv handgrävdes och inga medeltida kulturlager berördes. I det nordöstra rummet under golvet och ett tunt lager matjord, dokumenterades en äldre stenlagd golvyta, alternativt ett fundament. Fynd insamlades i respektive rum, men då de bedömdes vara tillkomna efter bodens uppställning på platsen år 1892 utgår dessa för att användas för den pedagogiska verksamheten. Tre plintar placerades på Måketorps västra sida för ett provisoriskt tak. Plintgroparna hade ett djup av 0,30 m och berörde inga medeltida kulturlager.

Figur 8. Plintgropar väster om Måketorp för ett provisoriskt tak. Fotografi taget från söder.

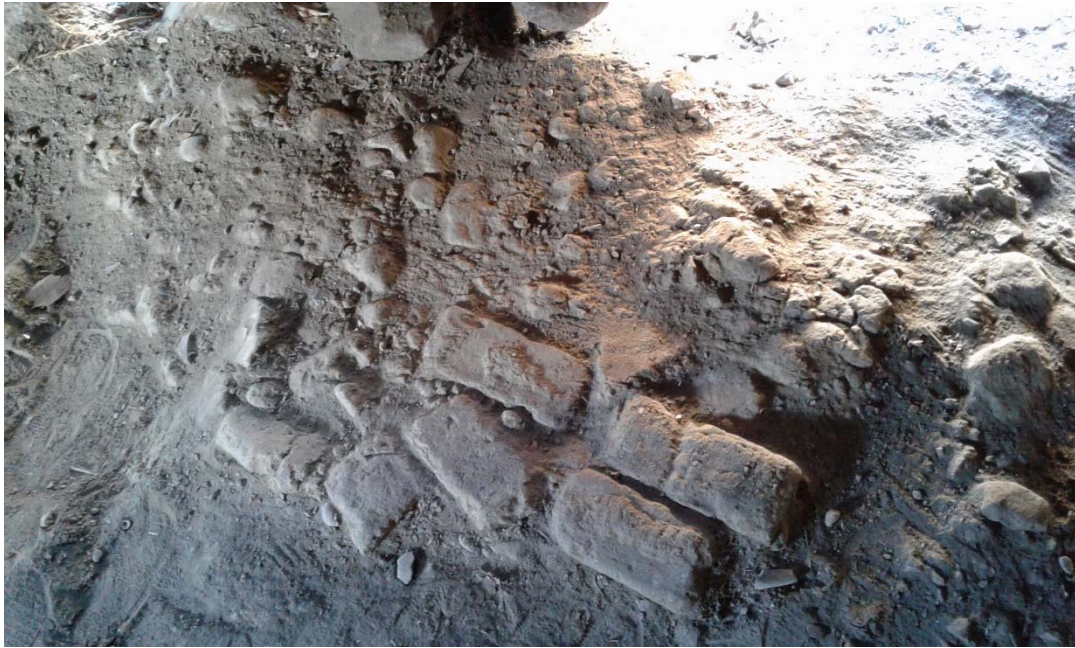
Figur 9. Stenlagd yta under befintligt golv och ett tunt lager av jord. Några lertegel utgjorde även golv eller fundamentyta. Nordöstra rummet i Måketorp.

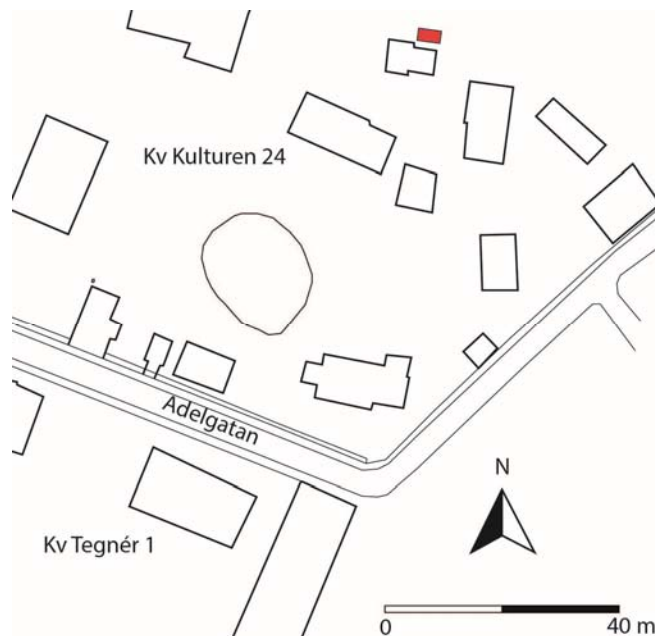
Figur 10. Kv Kulturen 24 med området för pedagogiskt schakt markerat med röd rektangel.

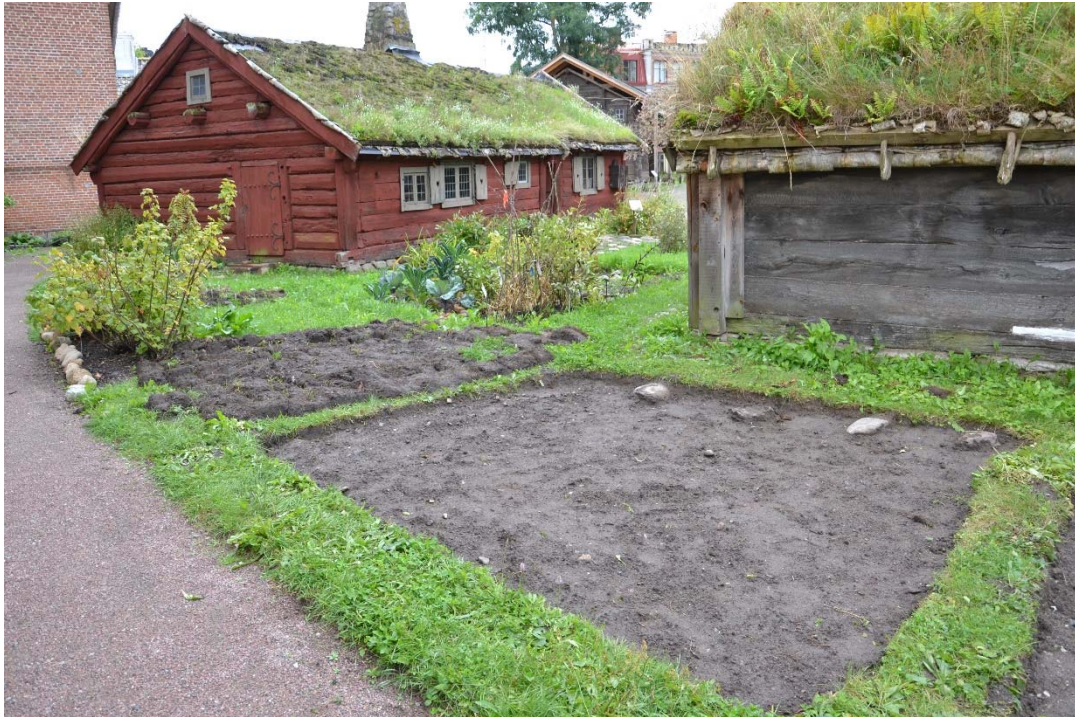
Schakt 1, det östra schaktet, handgrävdes i östvästlig riktning och var ca 3,00 m långt, 2,50 m brett och 0,20 m djupt. Efter avtorvning handgrävdes ytan ned till ovanstående djup. Det grävdes endast i matjordslagret varpå inga intakta kulturlager berördes. Fyra stenar framkom på rad i den södra delen av ytan. De framkom på ett grunt djup, ca 0,10 m under marknivån. Stenarna som var flata på ovansidan har lagts ut i samband med att Bosmålatorpet byggdes upp på platsen år 1924.

Schakt 2, förlades väster om schakt 1. Det handgrävdes i nordsydlig riktning och var ca 2,00 m långt, 1,50 m brett och 0,20 m djupt. Efter avtorvning handgrävdes ytan ned till ovanstående djup. Det grävdes endast i matjordslagret varpå inga intakta kulturlager berördes.

Figur 11. Ett av schakten inför utgrävningarna på arkeologidagen. Fotografi taget från väster.

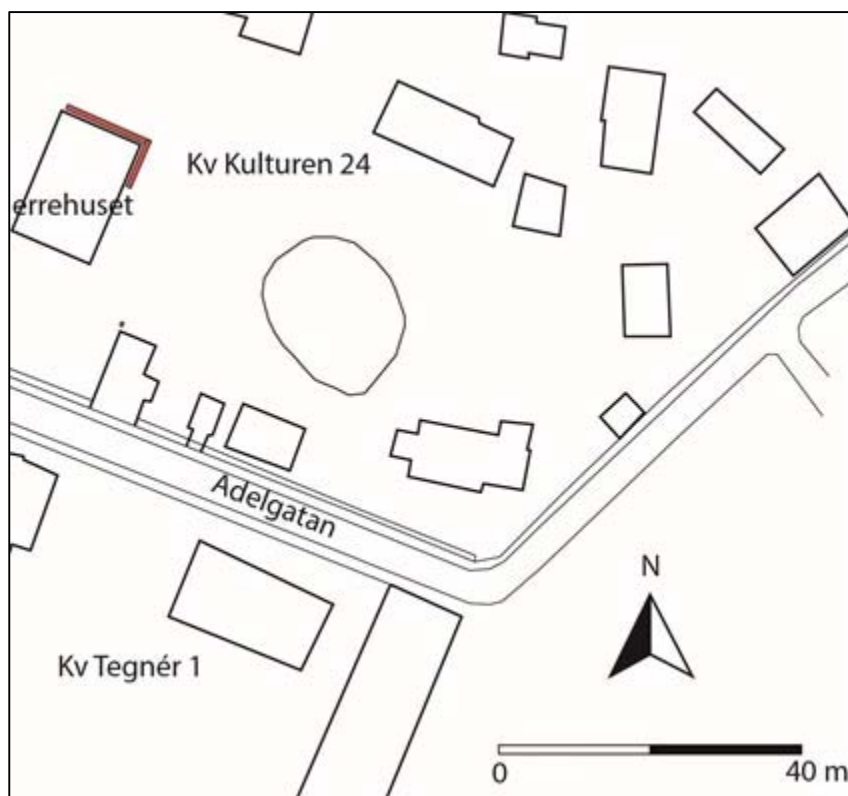
Med anledning av att en dräneringslang skulle grävas ned i kv Kulturen 24 i Lund utfördes en arkeologisk förundersökning. Ett schakt grävdes längs den norra och nordöstra sida av det så kallade *Herrehuset*. Schaktet var ca 16,00 m långt och 0,50 m brett och grävdes till ett djup av 0,35 m. Inga intakta medeltida kulturlager påträffades. Under nuvarande markbeläggning av grovkornigt grus följde bärlager för gårdsplanen som bestod av lerig humus med mycket tegelkross. Därunder framkom ett raseringslager med kalkbruk, rött och gult tegel och har daterats till tiden 1800-tal och framåt.

Figur 12. Planritning över markningreppen i samband med dränering vid Herrehuset, röd markering.

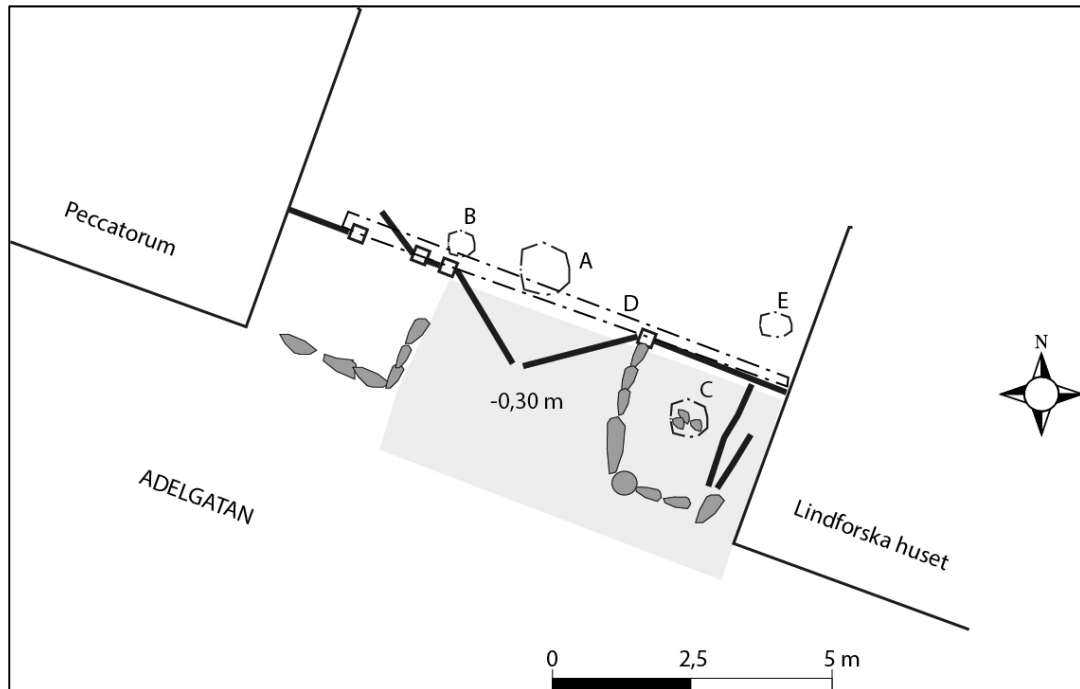
A – provgrop. Marklager av singel 0,10 m. Därunder cirka 0,05 m svart grus, kompakt och torrt. Under detta cirka 0,15 m innehållandes tegelkrosskalk, småsten, blandat med lera och grus. De sista 0,15 m innehöll brunsvart lera med inslag av tegel, kalk och sten och tolkades vara en äldre markhorisont.

B – provgrop. Grus ner till ett djup av 0,47 m.

C – provgrop i rabatt. 0,30 m matjord/planteringsjord. Nästa 0,20 m brungul, något kompakt lera med inslag av tegel, träkol. Äldre marknivå. En sten utgör området för ett stenskott stolphål. Längst ner framkom cirka 0,20 m Brunsvart lera med inslag av tegel, kalk och sten. Äldre markhorisont.

D – Kabelränna, cirka 0,20 m djupt. Endast ett grusigt bärlager påverkades.

E – provgrop. Grus och lera ner till ett djup av 0,30 m.

Figur 13. Planritning över markningreppen i samband med ärende arbeten kring Gröna Grinden.

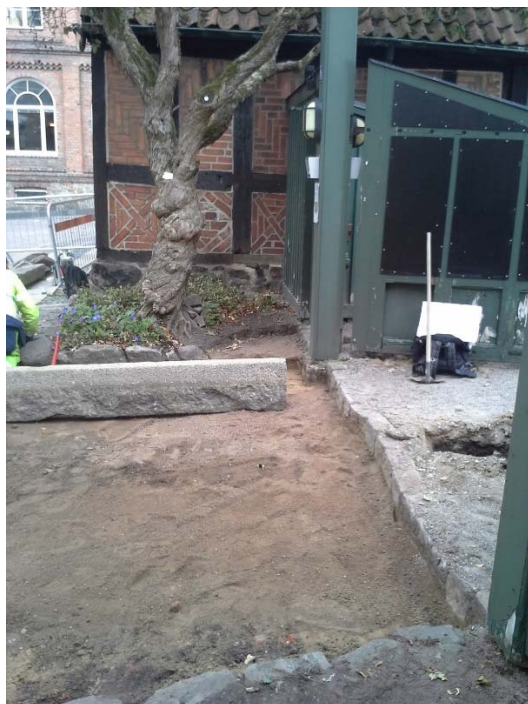
I samband med att en tillgänglighetsanpassning utfördes vid ingången på Adelgatan där stenläggning omlades, lades även en elkabel ned. Utöver detta gjordes även markarbeten inför en ny grindkonstruktion (figur 13). Arbetena besiktigades av arkeolog. Inga medeltida kulturlager påverkades. Inga fynd påträffades.

Figur 14. Tillgänglighetsanpassning av stenläggning vid Gröna grinden mellan Peccatorum och Lindforska huset. Fotografiet taget från öster.

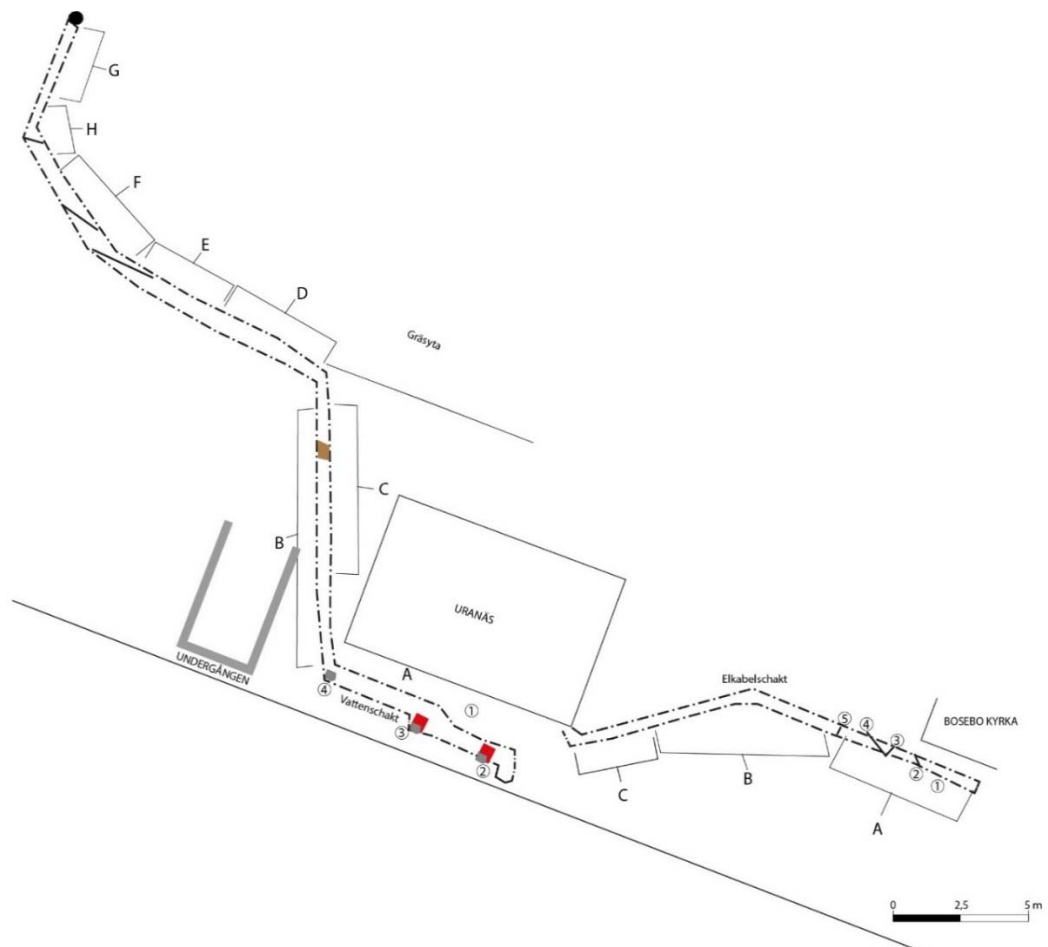
Planritning 431-17113-2014 (61000-338) el- och vattenledningsschakt vid Uranäsboden

- **El- och vattenledningsschakt, Uranäs.** Två schaktningsinsatser genomfördes i samband med Uranäsbodens restaurering, ett schakt för elledning och ett för vattenledning. Schaktet för elledningen grävdes huvudsakligen öster om Uranäs och hade en längd av 16 m, en bredd av 0,50 m och ett djup om cirka 0,50 m. Ytan var totalt 8,50 m² och volymen 4,25 m³. Schaktet för vattenledning grävdes huvudsakligen väster och norr om Uranäsboden med en längd av 41 m, en bredd av 0,50 m och ett djup om cirka 0,60 m. Ytan var totalt 20,50 m² och volymen 12,30 m³ (Bilaga 1).
