## Kv Tegnér 1

fornlämning Lund 73:1

Arkeologisk schaktningsövervakning 2015 och  
geoteknisk undersökning 2016

KULTURMILJÖRAPPORT 2018:12

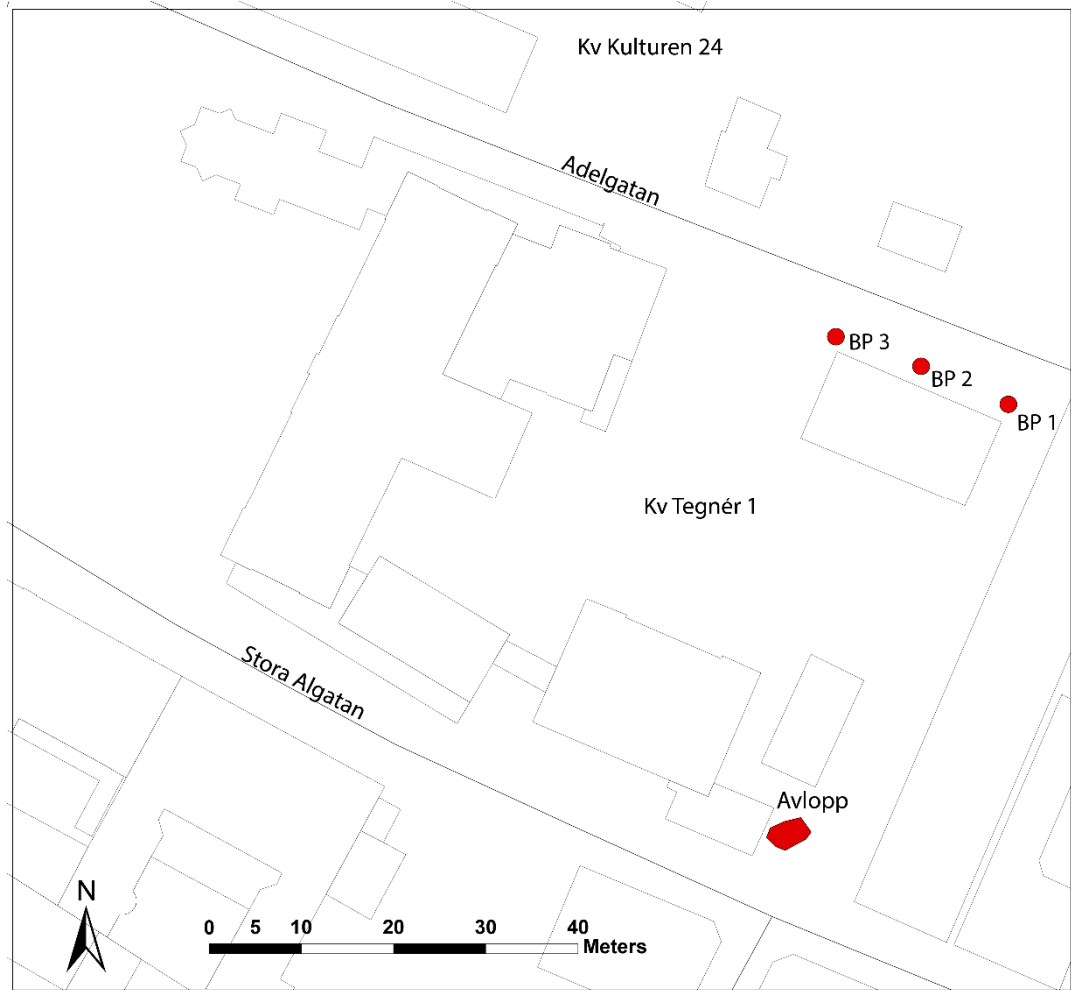
Figur 2. Plan över Kulturens södra område, kv Tegnér 1, och de aktuella ingreppen markerade med rött. Ur Kulturens stads-GIS.

Ett schakt som var ca 3,20 x 1,60 m stort, grävdes till ett djup av ca 1,60 m för att lokalisera det trasiga röret (figur 2). Huvuddelen av schaktet var sedan tidigare utschaktat, förmodligen i samband med att avloppet lades ner, men längs den södra sektionen dokumenterades en stratigrafisk sekvens i schaktet. Steril moränlera påträffades inte i aktuellt ingrepp, varför kulturlagerdjupet inte kunde fastställas. Överst påträffades ett 0,50 m tjockt kulturlager som troligen ska sättas i samband med att

I anslutning till prästgårdens baksida, i östvästlig orientering, borrades tre borrhov (figur 2). Steril moränlera framkom vid djup mellan 1,00-1,65 m i de tre proven. Däröver framkom en äldre markhorisont, kulturlager som troligen odlats, samt lergolv som tyder på bebyggelse. De nämnda kulturlagrens stratigrafiska nivå tyder på att de sannolikt har medeltida datering. Över dessa lämningar framkom utjämningslager, raseringslager, sannolikt från slutet av 1800-talet, som hör samman med grundläggandet och bruket av Kulturhistoriska museet (figur 4).

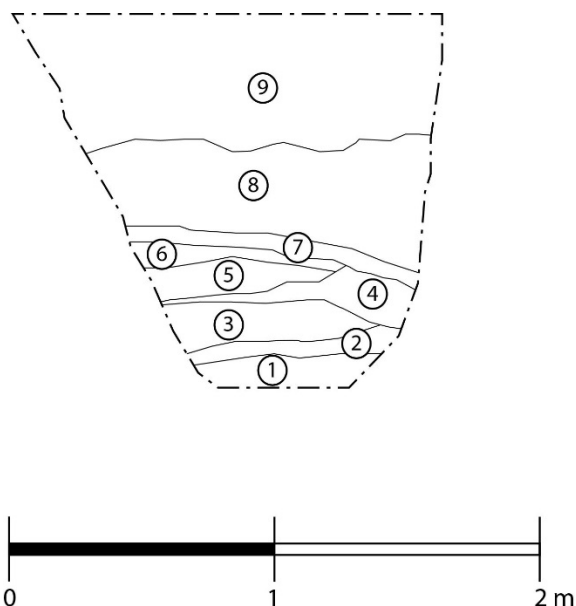
Figur 3. Den södra sektionen avloppsschaktet. Beskrivning nedan:

9. Brun humus, grovkornig, mager, torr och kompakt. Inslag av tegelkross och kalk. Utjämningslager, utlagt i samband med att fastigheten inkorporerades i Kulturens friluftsmuseum.

8. Beige lera, finkornig, torr, mager, kompakt. Inslag av tegel. Utjämningslager i samband med omstruktureringar i området.
7. Brungrå humus, finkornig, fet, fuktig, kompakt, med inslag av träkol och bränd lera. Smutslager på golv.

6. Gul lera, finkornig, fet, fuktig och kompakt, med inslag av enstaka tegel. Lergolv.
5. Svartbrun, något grovkornig humus, med inslag av lera. Fuktig, fet och kompakt. Inslag av träkol och tegel. Smutslager på golv.

4. Gul sand, värmepåverkad, finkornig, torr, mager, lös. Sättsand.
3. Svartbrun humus med inslag av lera. Fuktig, fet och kompakt. Inslag av träkol och bränd lera. Smutslager på golv.

2. Gulbeige lera, finkornig, fet, fuktig och kompakt. Lergolv.
1. Svart träkol, finkornig, fet, fuktig, kompakt, som verkar ha brunnit på plats. Brandlager.

tomten såldes till Kulturen, år 1927, och friluftsmuseet utökades. Därunder framkom ytterligare ett tjockt kulturlager, utlagt i samband med tidigare omstruktureringar i området, dock påträffades inget daterande material. Det följdes av en tunn lins som tolkades vara smuts på ett golv, och därunder påträffades ett lergolv. Det visar på att denna del av området, ut mot Stora Algatan, varit bebyggd. Under golvet låg ett svartbrunt kulturlager som även det tolkades vara ett smutslager på ett golv. Därunder fanns värmepåverkad sättsand, och vid 1,10 m djup påträffades ett smutslager som låg på ett lergolv, vilket ger en bebyggelsekontinuitet på platsen. I botten framkom ett brandlager (figur 3).

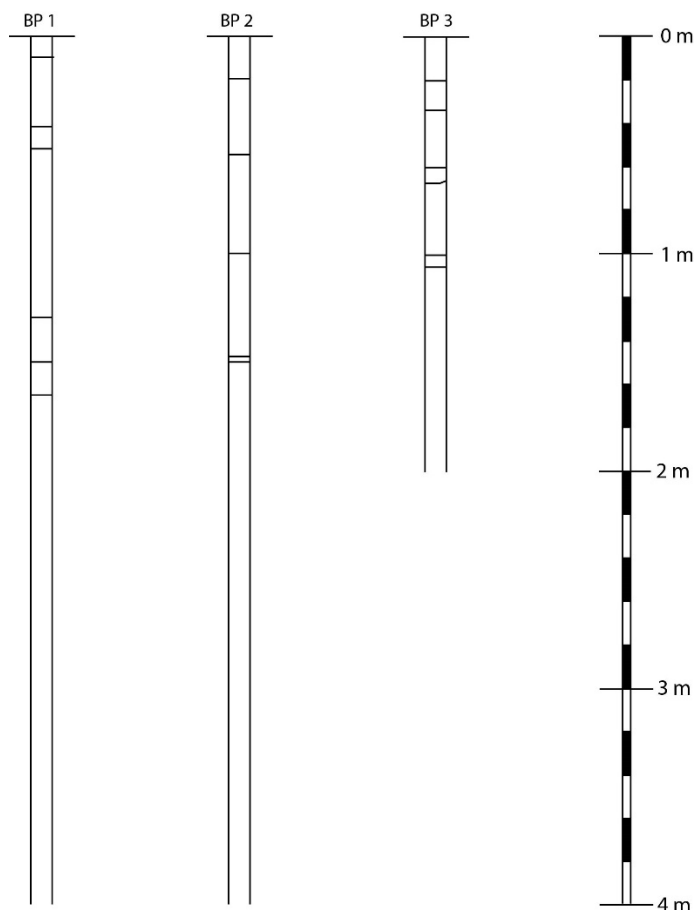
Figur 4. De tre borrhöven, beskrivning nedan:

#### Borrhöv 1

0,00-0,10 m: Matjord

0,10-0,42 m: Raseringslager, tegel och kalkbruk, 1800-1900-tal

0,42-0,52 m: Gul lera. Lergolv efterreformatörsk datering.

0,52-1,30 m: Brun humus, finkörnig, fet, fuktig och kompakt. Inslag av tegel träkol och bränd lera. Troligen odlat, med sannolikt medeltida datering.

1,30-1,50 m: Grå humus, finkörnig, fet, fuktig och kompakt. Troligen odlat, sannolikt medeltida datering.

1,50-1,65 m: Fossil markhorisont, finkörnig, fet, fuktig och kompakt. Inslag av träkol och bränd lera. Sannolikt medeltida datering.

1,65 m- : Gul moränlera.

#### Borrhöv 2

0,00-0,20 m: Matjord

0,20-0,54 m: Gråbrun humus, finkörnig, fet, fuktig, kompakt, med inslag av träkol och bränd lera. Utjämningslager, 1800-1900-tal.

0,54-1,00 m: Grå humus, finkörnig, fet, fuktig och kompakt, med inslag av bränd lera, träkol och djurben. Sannolikt medeltida datering.

1,00 m-: Gul moränlera.

#### Borrhöv 3

0,00-0,20 m: Matjord.

0,20-0,34 m: Kalk.

0,34-0,60 m: Brun humus, finkörnig, fet, fuktig och kompakt. Inslag av bränd lera och träkol. Utjämningslager, 1800-1900-tal.

0,60-0,70 m: Gul lera, finkörnig, fet, fuktig och kompakt. Lergolv, sannolikt medeltida datering.

0,70-1,10 m: Fossil markhorisont, finkörnig, fet, fuktig och kompakt. Inslag av träkol och bränd lera. Sannolikt medeltida datering.

1,10 m-: Gul moränlera.
