# KULTUREN

## Falsterbo 2:25 - Kyrkogatan

Fornlämning nr 15, Falsterbo socken,  
Vellinge kommun, Skåne  
Arkeologisk undersökning 2016

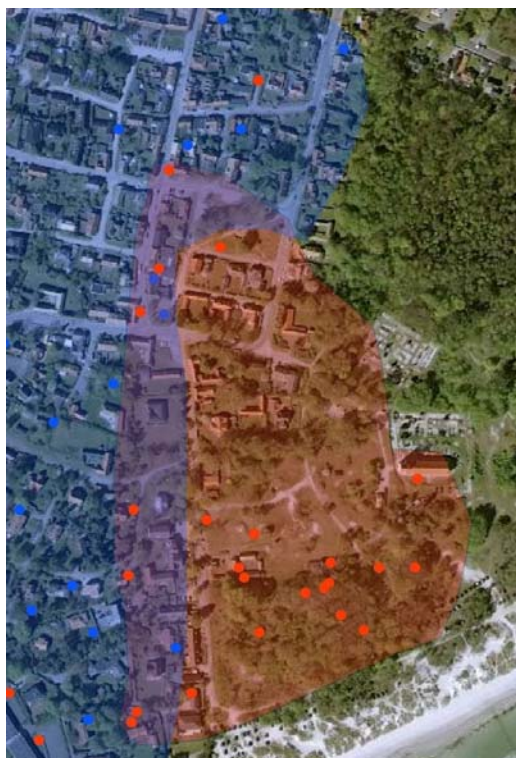
Figur 2. Under medeltiden bedrevs ett omfattande fiske och handel med sill i området. Ur detta växte den medeltida staden fram och kom att delvis ta delar av marknadsområdet i anspråk. En tidigare sammanställning av resultaten från arkeologiska undersökningar i området visar den medeltida stadens läge, markerat med rött, i förhållande till marknadsplatsen, markerad med blått. Punkterna visar undersökningarnas läge.

delar av den medeltida staden av omfattande flygsandsdyner, men undersökningar har visat att omfattande bebyggelse lämningar och kulturlager finns bevarade därunder. Dessa omständigheter gör att fornlämningen kan förväntas vara välbevarad med ett stort kulturhistoriskt värde, se figur 2.

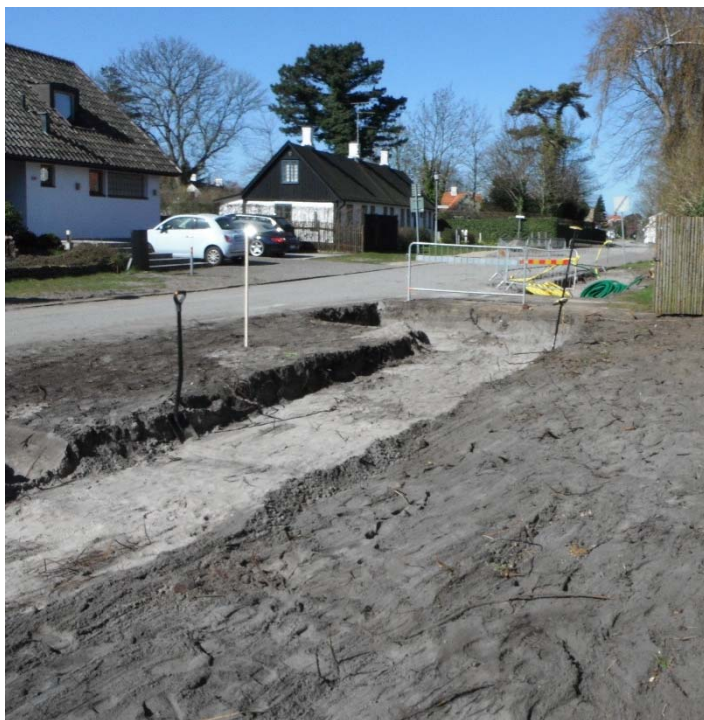
Figur 4. Inledande schaktning för gång- och cykelbana längs Kyrkogatans norra sida.

Schaktningen påbörjades vid anslutningen till Östergatan och fortsatte ca 120 m österut längs Kyrkogatans norra sida fram till kyrkogårdens entré. Schaktet för gång- och cykelbanan var ca 1,75 m brett och längs dess södra sida gjordes regelbundna utvidgningar ca 1,75 m breda för trädgropar och stolpfundament. Sammanlagt omfattade schakten för gång- och cykelbanan ca 250 m<sup>2</sup>. Schaktdjupet för gång- och cykelbanan varierade mellan 0,30 – 0,50 m medan trädgroparna var ca 0,50 m djupa och stolpfundamenten ca 0,80 m. Schaktningsövervakning gjordes i samband med att de första 55 m av gång- och cykelbanan schaktades. Därefter bedömdes risken för skador på fornlämningen som liten och arbetena fortsatte utan arkeologiska insatser.

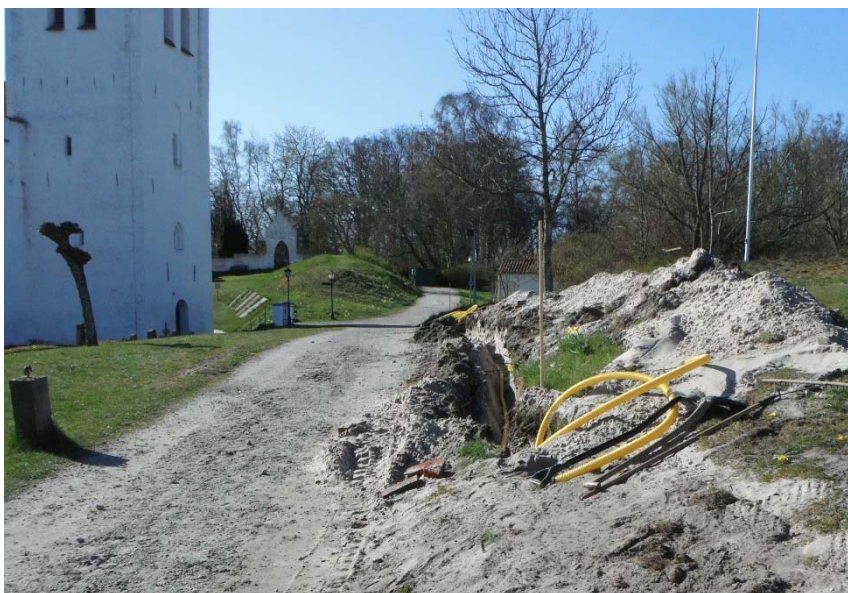
Figur 6. Kabelschakt grävdes i flygsandsdynans kant.

I den västra delen av arbetsområdet lades kabel i schaktet för gång- och cykelbanan, medan i de centrala och södra delarna grävdes separata schakt för ledningarna. Schaktningen av ledningsschaktet från den stora parkeringens östra del ned till den lilla parkeringen stod under arkeologisk övervakning men insatserna omfattade bara flygsand.

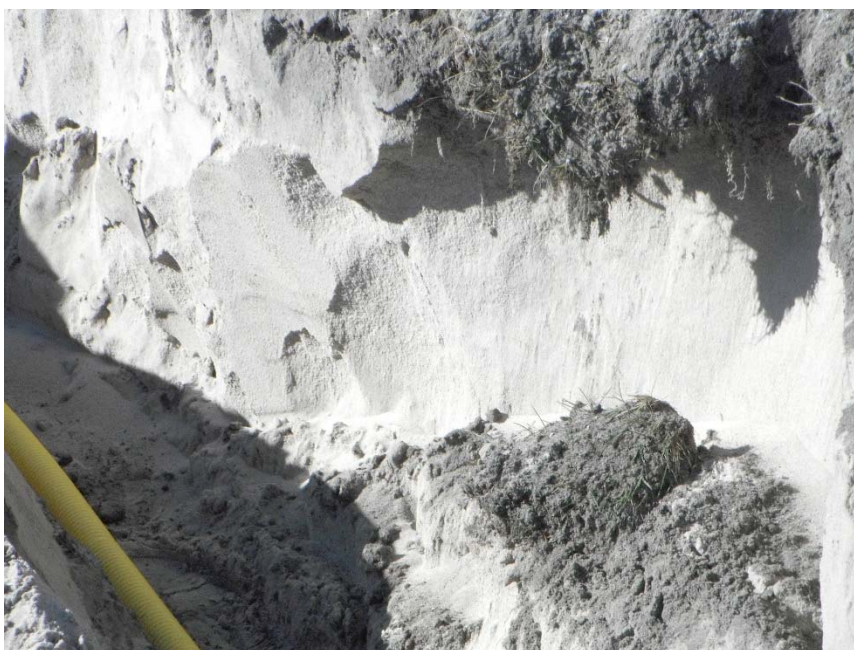
Figur 7. Kabelschaktet omfattade bara flygsand.

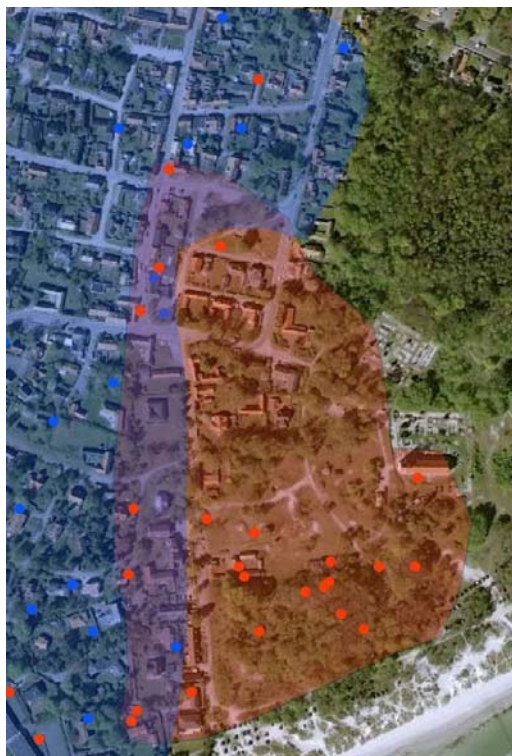
Figur 1. Under medeltiden bedrevs ett omfattande fiske och handel med sill i området. Ur detta växte den medeltida staden fram och kom att delvis ta delar av marknadsområdet i anspråk. En sammanställning av tidigare undersökningar visar marknadsområdets omfattning markerat med rött samt den medeltida staden som är markerat med blått. Prickarna visar undersökningarnas läge.

Kyrkogatan ligger i ett område som tidigare utgjorde en del av Falsterbo medeltida stad, som härrör från 1300-talet. Under senmedeltiden expanderade staden. Idag täcks stora delar av den medeltida staden av omfattande flygsandsdyner, men undersökningar har visat att omfattande bebyggelselämningar och kulturlager finns bevarade därunder. Dessa omständigheter gör att fornlämningen kan förväntas vara välbevarad med ett stort kulturhistoriskt värde, se figur 1.
