KULTURMILJÖN

Fjärrvärme mm i Lunds kommun, Skåne

Lunds stad, fornlämning nr 73:1,
Östra Torns socken, fornlämning 159:1,
Värpinge socken, fornlämning 156,
Dalby socken, fornlämning 40,
Arkeologiska undersökningar 2012-2013

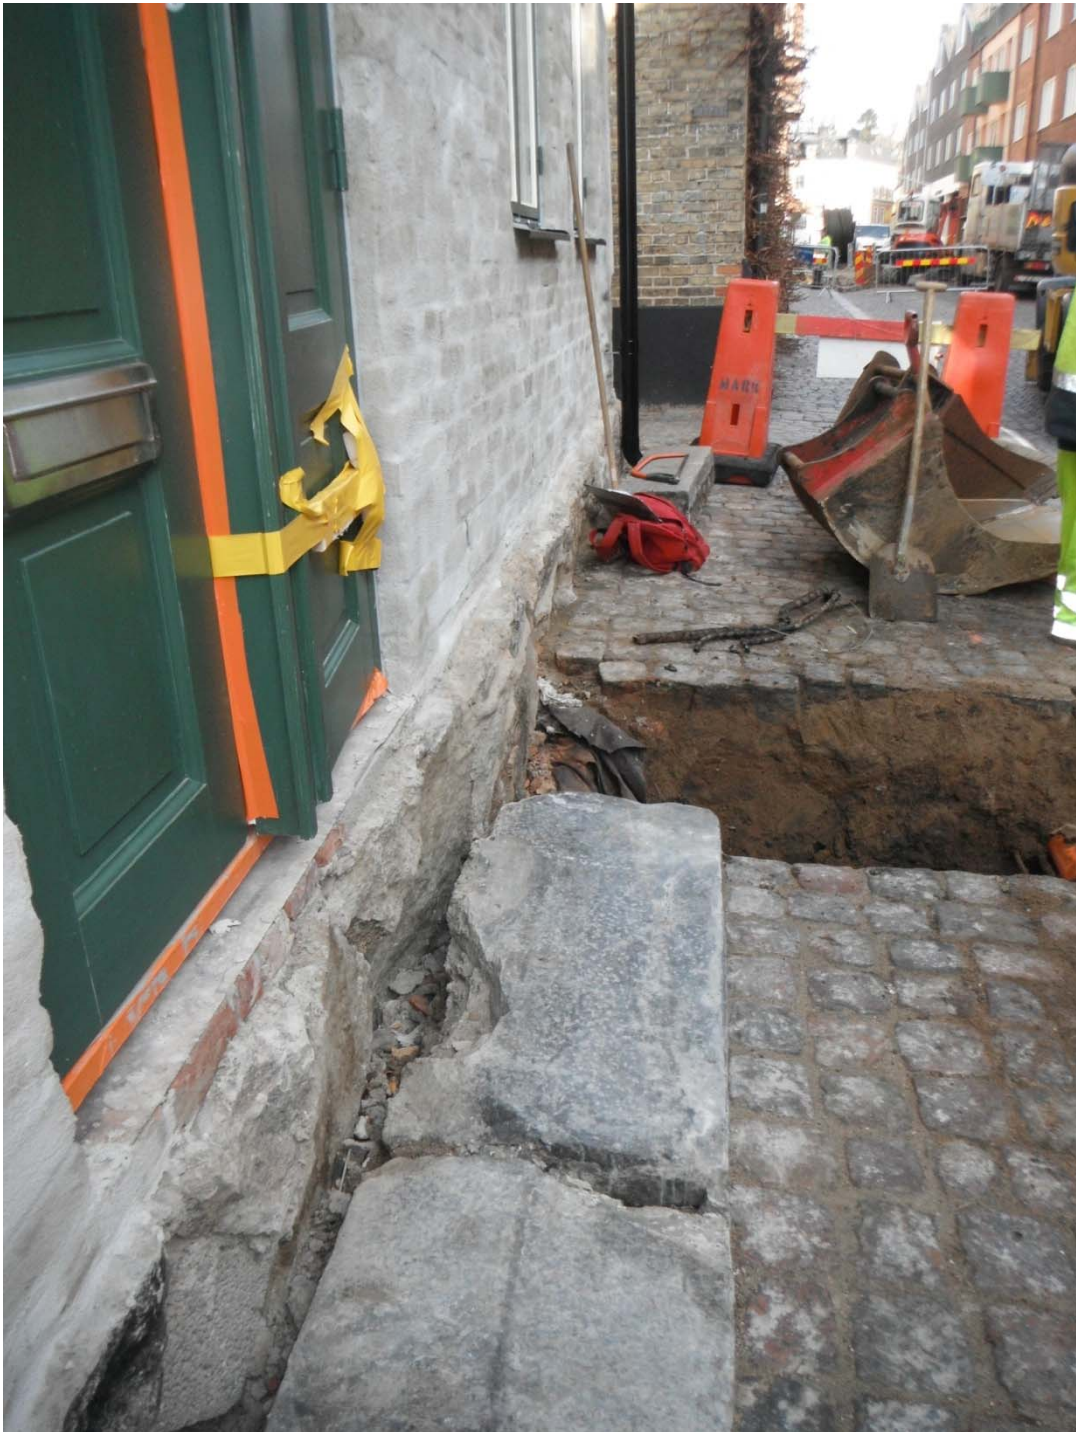
Figur 6. Vy över västra delarna av schaktet vid Stora Tomegatan 27. Fotografiet taget från söder.

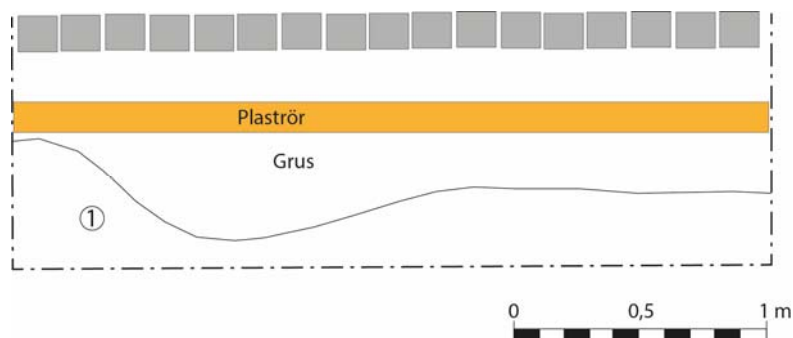
Figur 9. Sektion III. Stora Tomtegatan 27. 1. Brungrå, fet, finkornig och torr, lerinblandad humus, med inslag av tegelkross, träkol, djurben. Äldre markhorisont och gatunivå.

Intakta möjliga medeltida kulturlager påträffades på ett litet område i den östra sektionen, sektion II, på en nivå av cirka 0,50 m under dagens marknivå (figur 8). Ovanpå dessa fanns ett utjämningslager som först kan ha fungerat som gatunivå, men där det senare anlades en kullerstenbeläggning på ett djup av ca 0,40 m. I det västra området av schaktet mot fastigheten fanns intakta kulturlager, troligen med datering till 1600-1700-talet (sektion I, figur 7). I sektion III påträffades en äldre markhorisont på cirka 0,40 m djup, som kan ha utgjort den tidigare gatunivån innan kullerstenläggningen tillkom under 1800-tal (figur 9). Inga fynd påträffades.

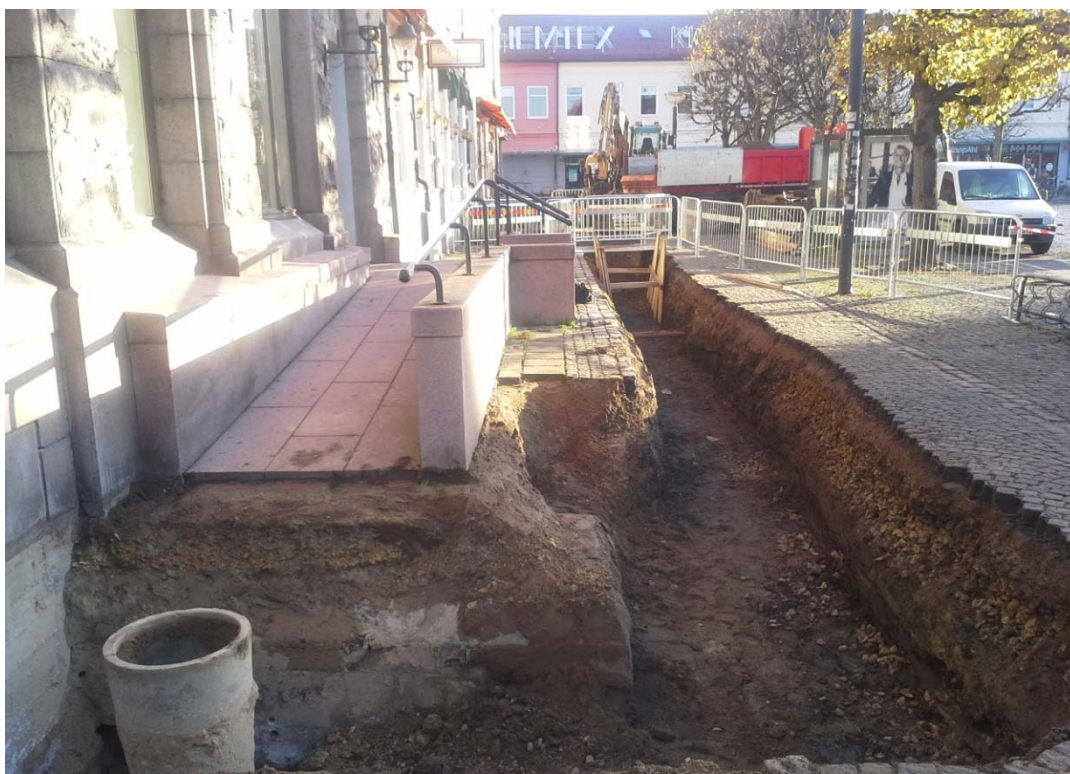
Figur 16. Västra delen av schaktet på Mårtenstorget 5. Fotografiet taget från väster.

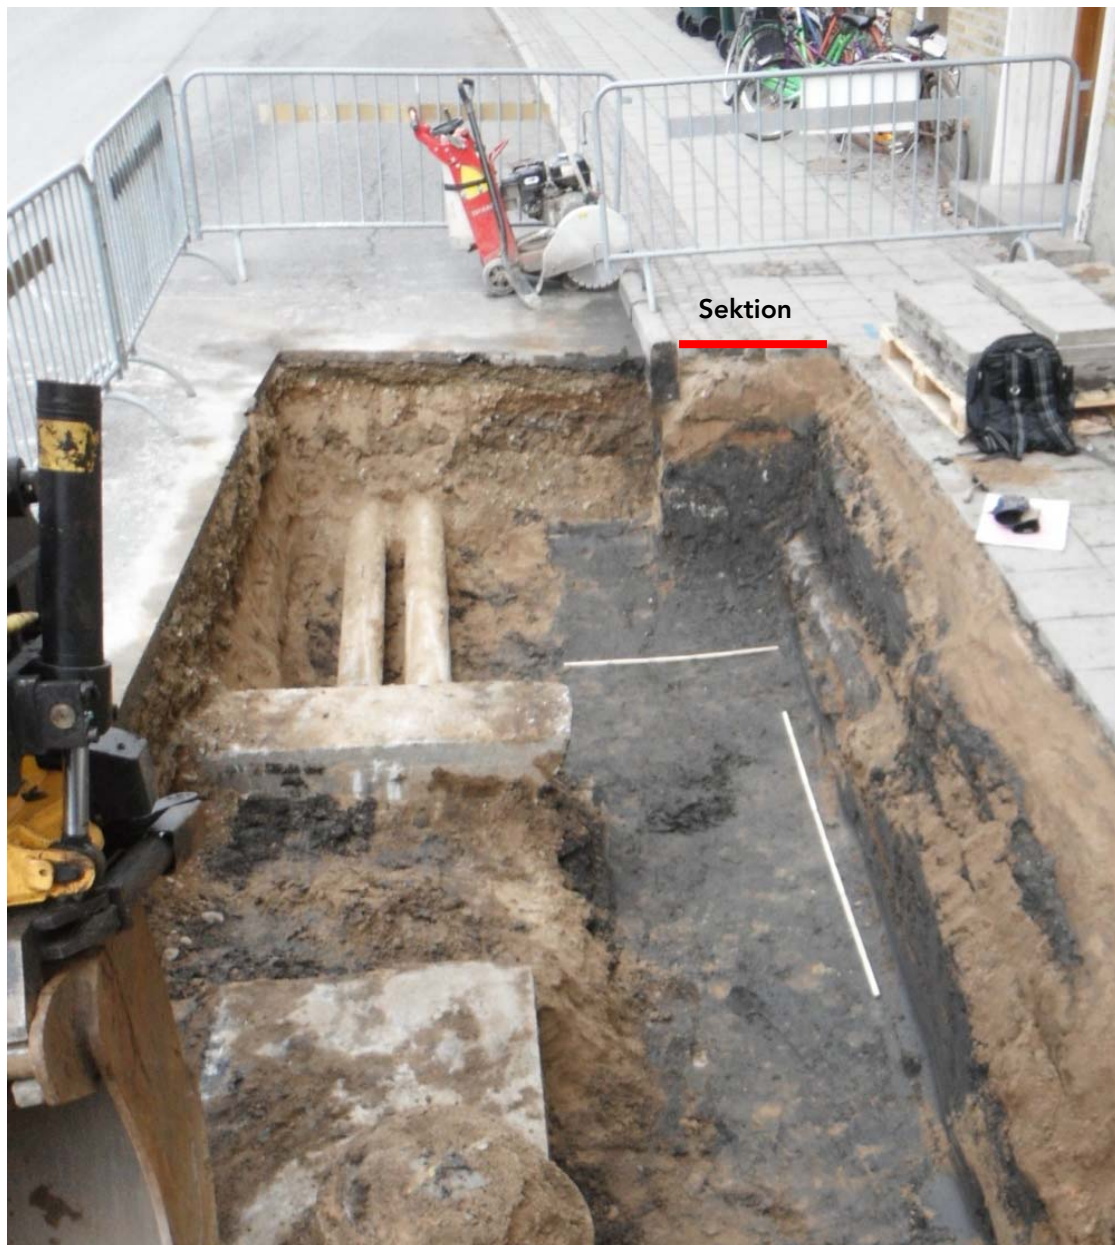
Figur 17. Schaket på Gyllenkroksallé med platsen för sektion markerad med en röd linje. Fotografiet taget från söder.

arbetena skulle påbörjas under dagen. Arbetena beräknades vara igång runt lunchtiden. Då arkeologisk personal från Kulturen anlände strax före lunchtid var schaktet redan grävt varvid upprensning av sektioner och schaktbotten påbörjades. Schaktet mätte ca 6,00 m x 2,70 m och var ca 1,10 m djupt. Dess norra schaktkant sammanföll med den södra delen av porten i Gyllenkroks allé 7 (figur 16) I den västra delen av schaktet låg befintliga fjärrvärmerör och kulvert och i dess östra schaktkant fanns en gjutjärnsledning. Där emellan kunde ett ca 1,40 m brett parti med bevarade kulturlager dokumenteras.

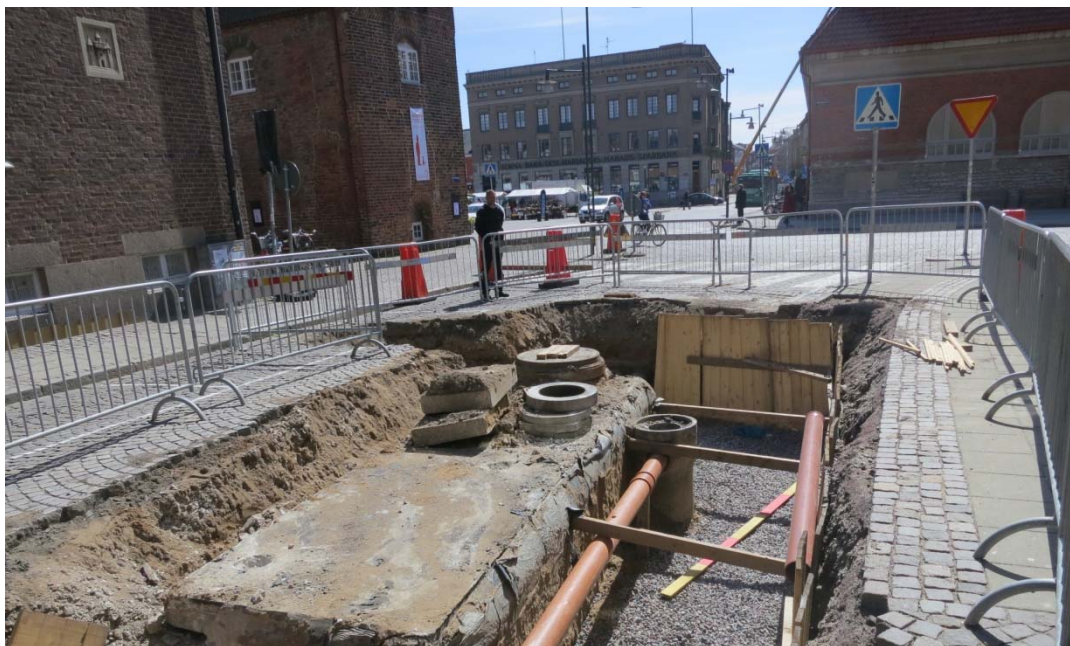
Figur 23. Fjärrvärmeschakt på Svartbrödersgatan år 2013. Fotografiet taget från norr.

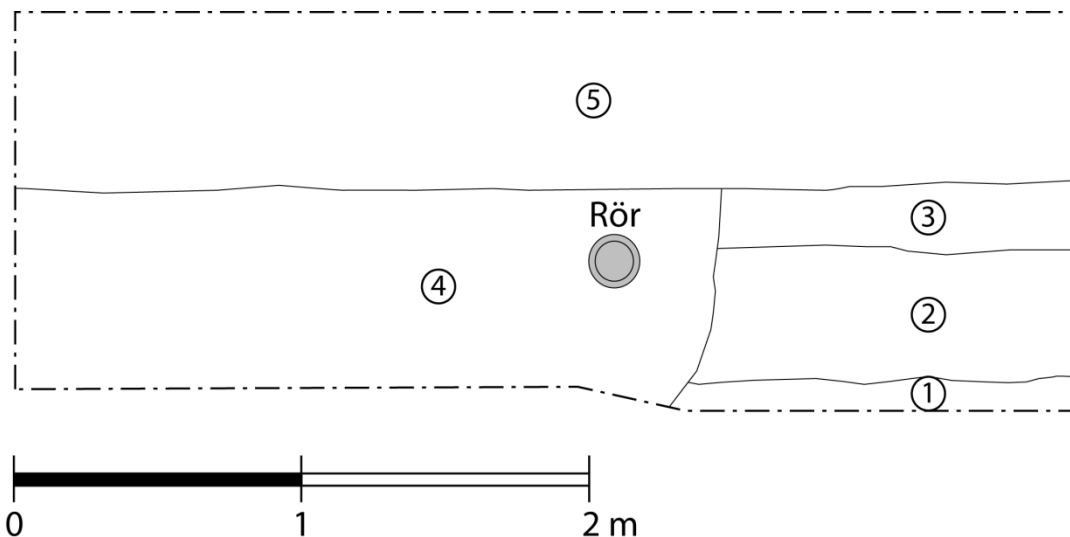
Figur 26. Södra sektion vid Rådhuset fjärrvärmearbeten år 2013. Lagerbeskrivning:

1. Brun humus, finkornig, fet, fuktig och kompakt. Hög organisk halt. Inslag av gödsel, träflis, tråpinnar, bränd lera och träkol. Odlingslager eller gödselstack.
2. Brungrå humus, finkornigt fett, fuktigt, kompakt. Inslag av tegelkross, tegelbrockor, kalkbruk och träkol. Hög organisk halt. Utjämningslager, omstruktureringar.
3. Grå humus, finkornigt, torr, mager, kompakt. Inslag av tegelkross, tegelbrockor (sentida). Utjämningslager inför byggnation av Rådshuset.
4. Gult grus, fyllning i rörgrav samt fjärrvärme.
5. Grus och makadam. Bärlager.

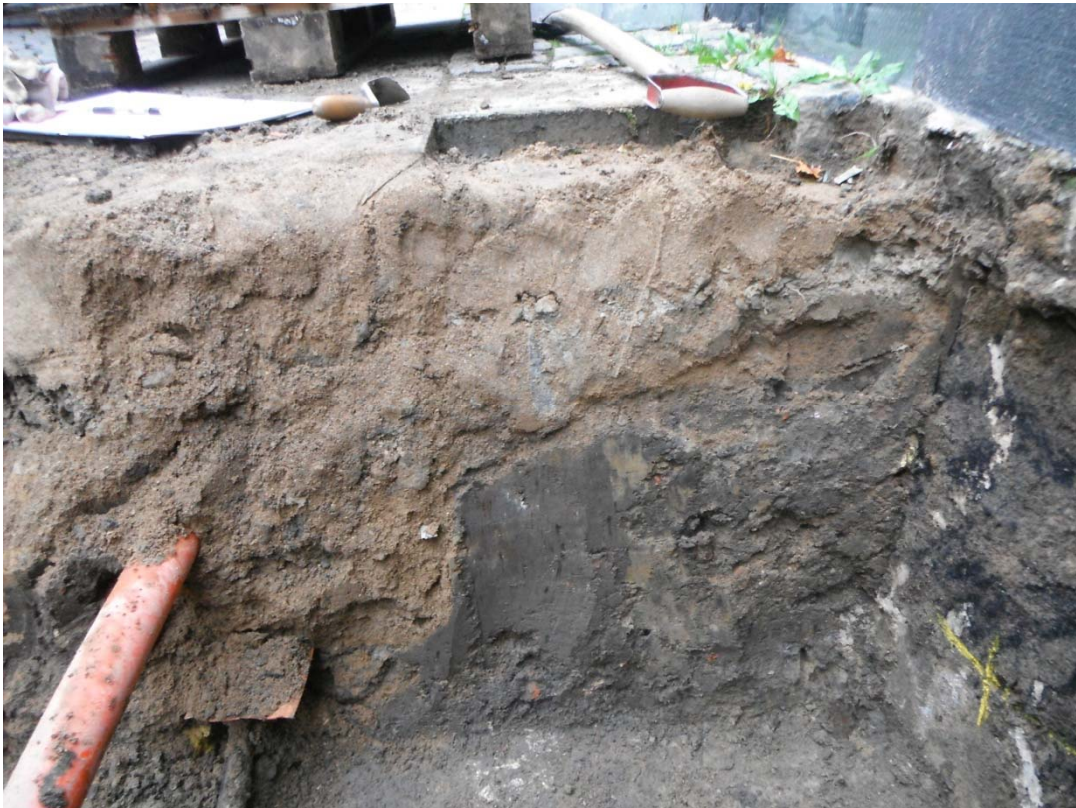
Figur 27. Västra sektion, Stora Fiskaregatan 10 i samband med schaktningsarbete för fjärrvärme år 2012.

I samband med ledningsdragning av fjärrvärme genomfördes en arkeologisk förundersökning i form av en schaktningsövervakning. Ett schakt grävdes i trottoaren vid Lilla Fiskaregatan 10, schaktet grävdes även ut ca 1,00 meter i gatan. Lagren bestod av moderna fyllningsmassor och bärlager. Platsen var tidigare utschaktad och det påträffades flera teleledningar, telerör, fjärrvärmerör och en jordlina. Inga intakta kulturlager påträffades, däremot bestod fyllningslagret till grundmurarnas frischakt av omörda kulturlager. Det senare syns i västsektionen.

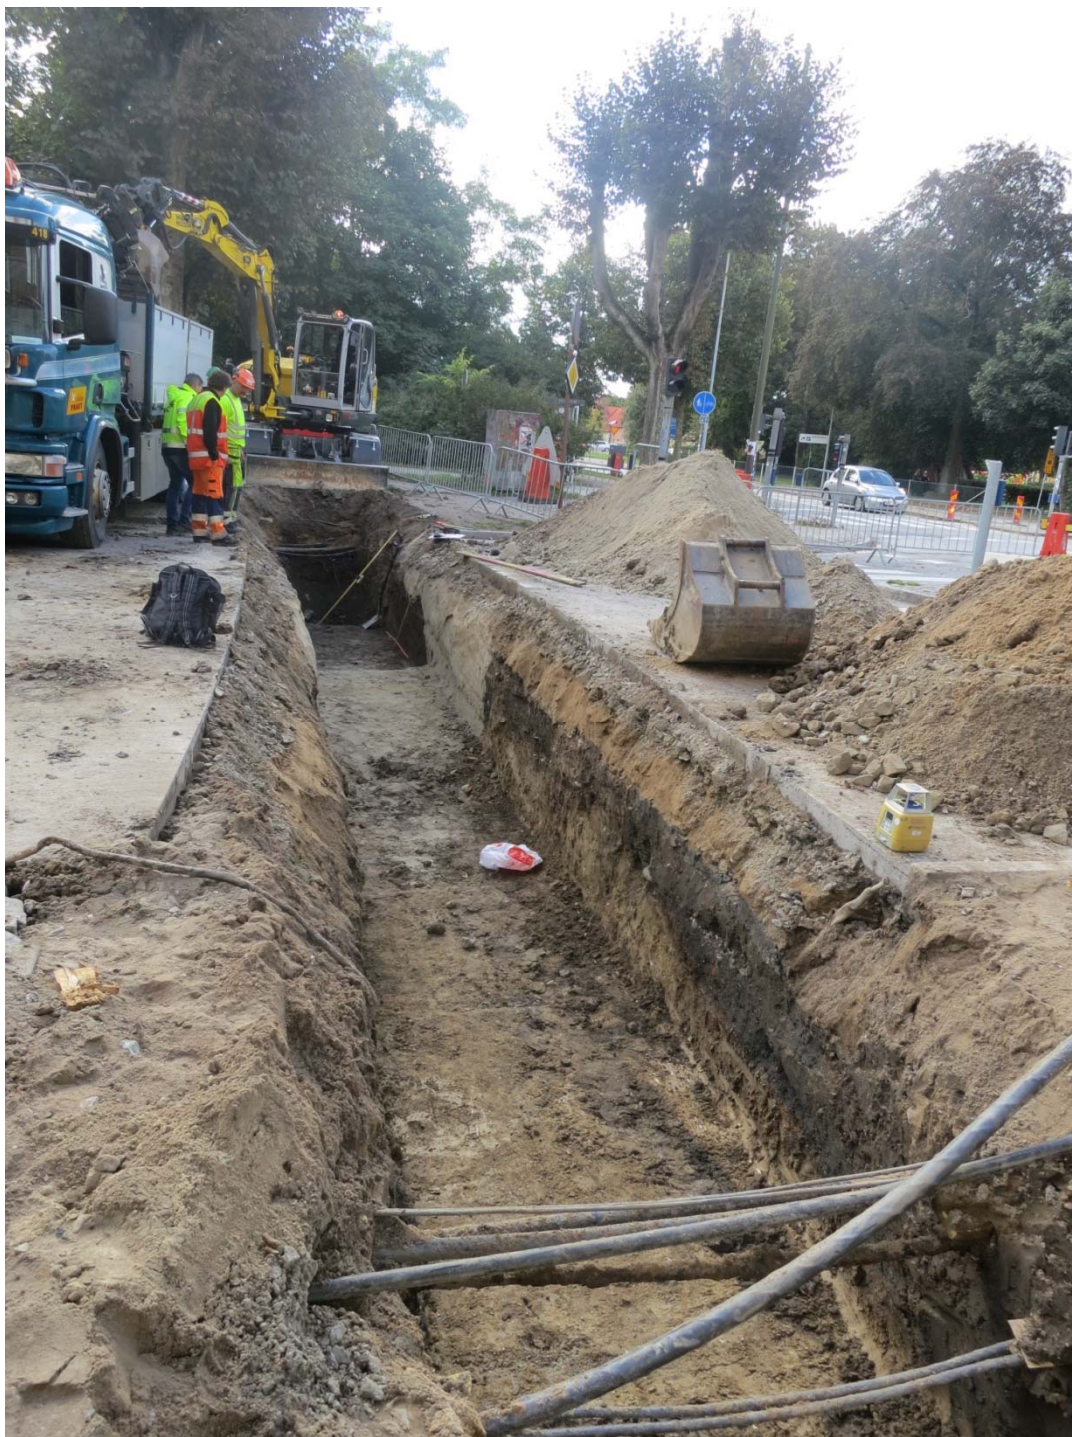
Figur 32. Schaktet tvärs över Södra Esplanaden där bland annat den igenfyllda vallgraven påträffades. Fotografi från norr.

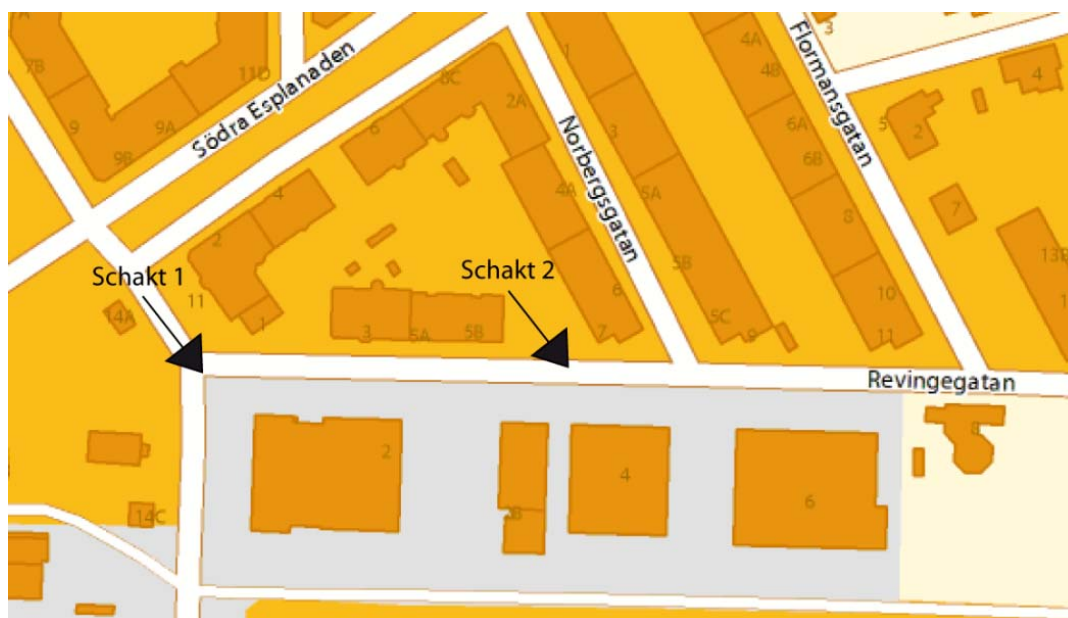
Figur 36. Schakt 1 och 2 på Revingegatan där fjärrvärme kopplades in till fastigheter på nr 2 och 4.

Schakt 2 grävdes i trottoaren i det sydvästra hörnet av Revingegatan. Det schaktades ned till befintliga fjärrvärmerör. Mot norr, söder och väster bestod lagren i sektionerna av omrörda massor och sand som tillkommit vid återfyllnad av tidigare fjärrvärmeschakt. Mot öster kunde däremot flera olika odlingslager skönjas. Längst ned, på ett djup av 1,10 m, från schaktkanten framkom ett odlingslager med träkol, djurben och tegelkross. Tegelbitarna som påträffades var svårdaterade men avsaknaden av gult tegel kan tyda på senmedeltida eller efterreformatorisk datering. I plan fanns ett tunt lager fossil markhorisont kvar strax öster om där fjärrvärmerören låg. Schaktet var ca 2,00 m långt, 1,20 m brett och 1,10 m djupt.

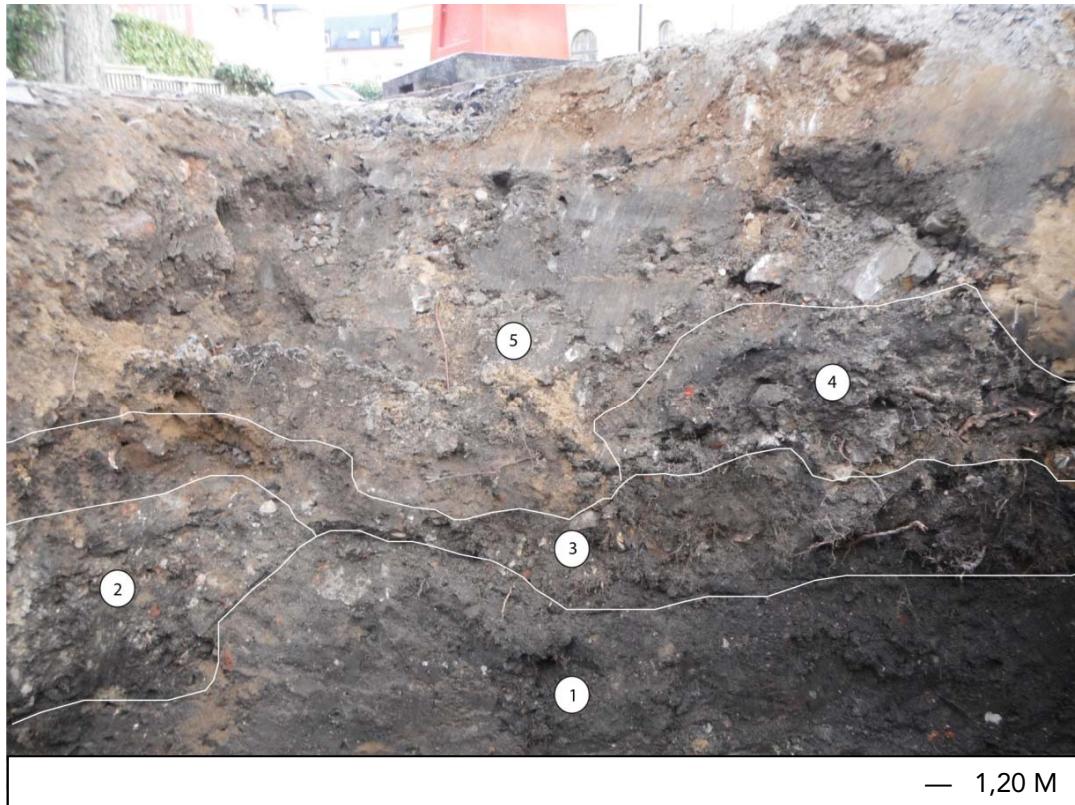
Figur 37. Schakt 2 - Östra sektion. Lagerbeskrivningar 1. Odlingslager. Humus med inslag av lera. Finkornigt, halvfett och halvtorr kulturlager. Inslag av tegelkross, djurben, lerfläckar, kalkfläckar, träkol och småsten. Teglet var senmedeltida eller efterreformatorisk. 2. Fyllningslager. Humus med inslag av lera. Finkornig, halvfett och halvtorr kulturlager. Inslag av kalkbruk, tegel och sten. Troligen ett fyllningslager i en nedgrävning. Sentida datering. 3. Matjordslager. Finkornig, torr och mager humus med inslag av lera. Lagret innehöll mycket rötter och småsten. 4. Matjordslager. Finkornig, torr och mager humus med inslag av lera. Lagret innehöll mycket rötter och småsten. 5. Fyllningslager/utjämningslager och bärlager. Omrörda lager av humus och sand med inslag av småsten, större stenar, grus och sand. Sentida

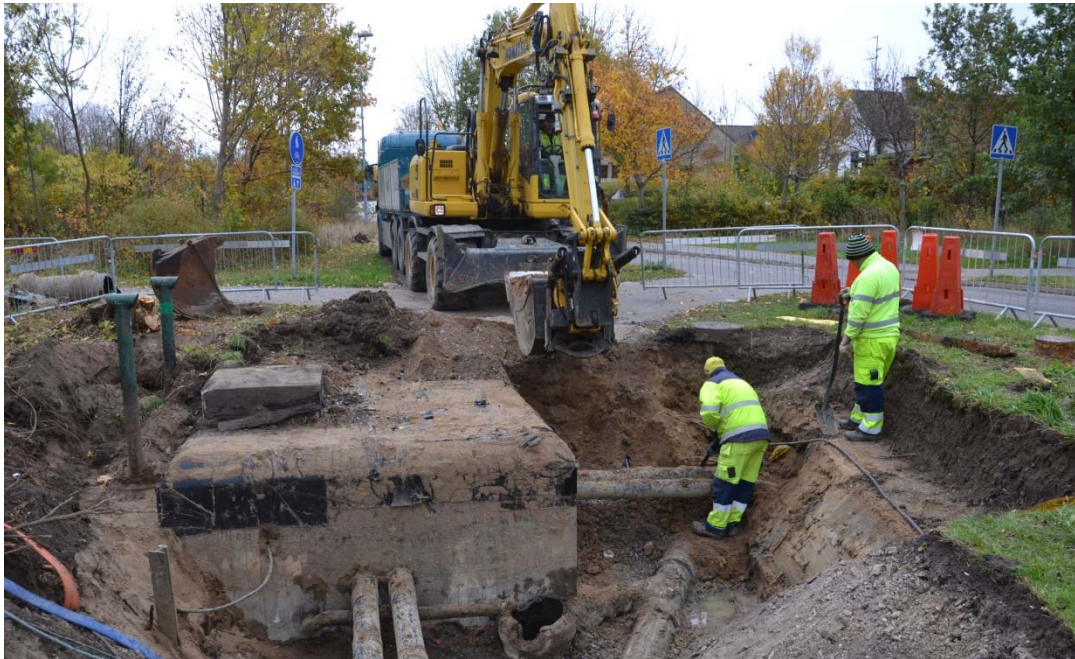
Figur 38. Området för schaktning i samband med fjärrvärmearbeten vid Östratornsvägen 38, Lund. Fotografiet taget från väster.

I schaktet framkom dels fjärrvärmeledningarna och fjärrvärmekista och dels ett äldre cementrör som låg under fjärrvärmeledningarna. Cementröret sträckte sig från västra delen till den sydöstra och anslöt till en brunn. De övre lagren bestod av asfalt, bärlager, utjämningslager med grus och sten, lager med sand efter tidigare schaktningar. Det upptäcktes också ett större fyllningslager som tillkommit för att fylla igen efter att kistan byggts. Moränlera påträffades på ett djup av 1,60 m. I norra sektionen upptäcktes däremot moränlera på ett djup av 0,60 m.

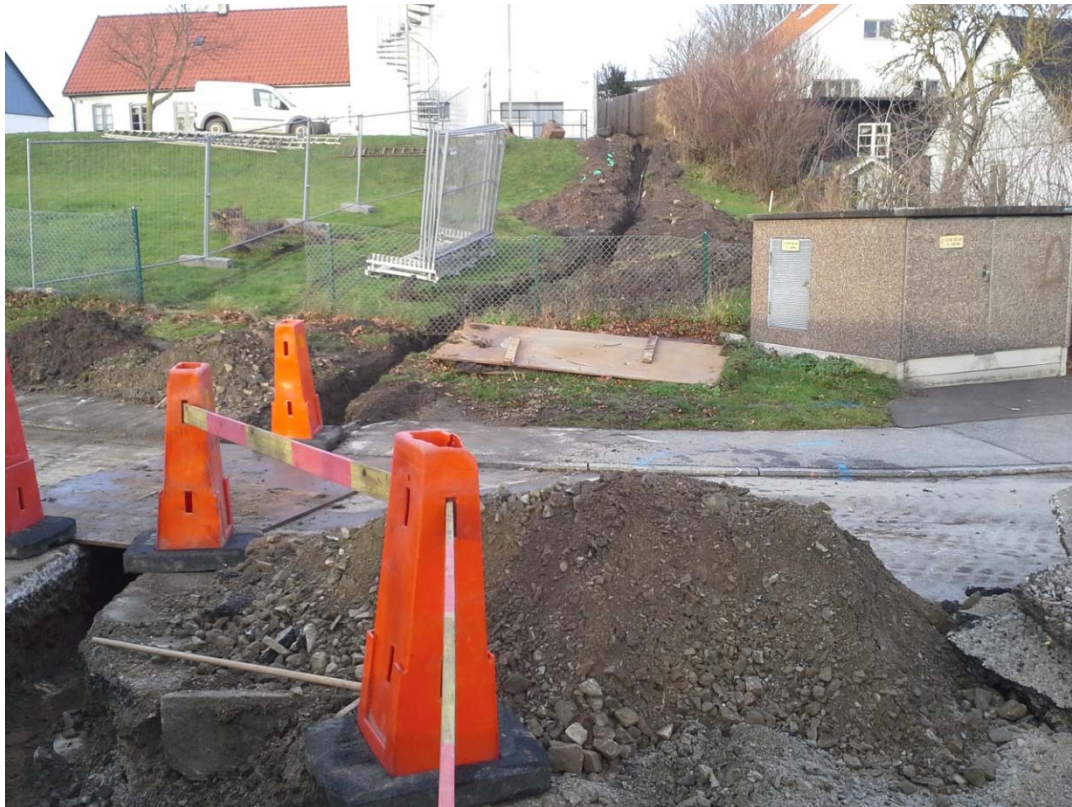
Figur 43. Schaktet i den norra delen av undersökningsområdet, från Bäckerännen till skolan.

Ytterligare ett schakt grävdes från den nordvästra delen av fastigheten 17:9 längs Bäckerännan österut, fram till gårdshuset på fastigheten. Det framkom ett slagglager på ca 0,45 m djup med rikligt med metallskrot i schaktbotten. Slaggen och skroten tolkas komma från tiden för smedjan, det vill säga slutet av 1800-talet.

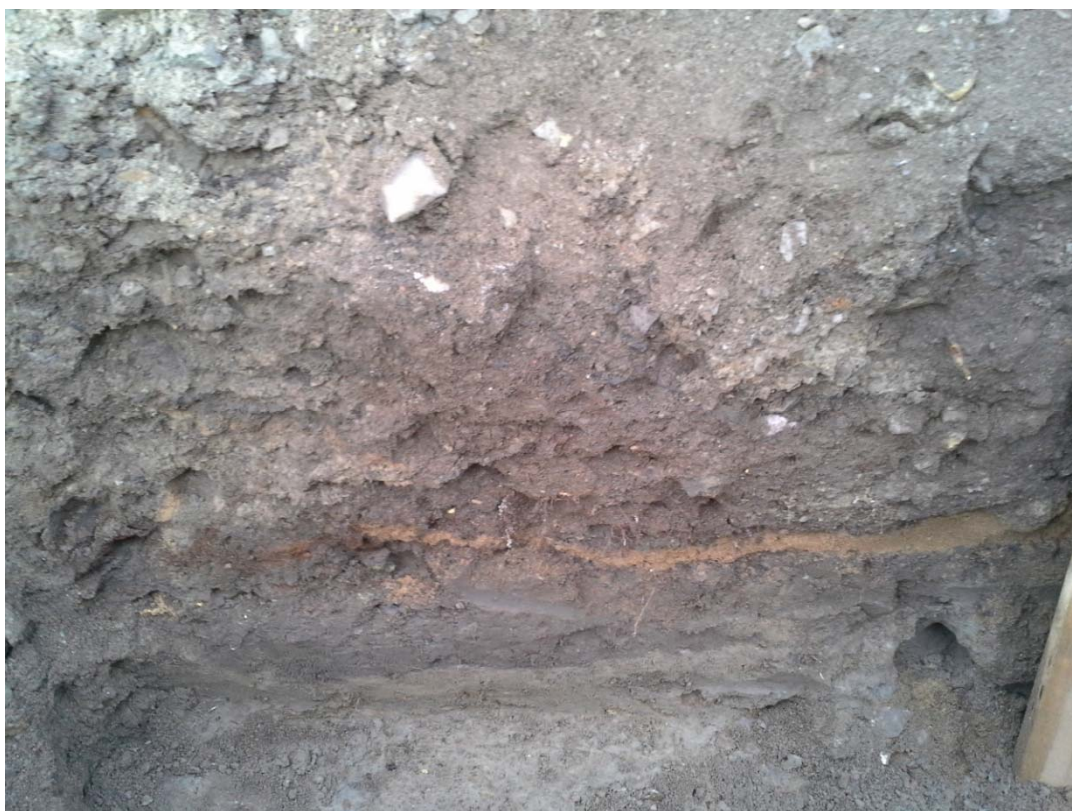
Figur 44. Sektion 1 mot norr enligt planritning. Sektionen bestod av morän i botten, däröver påträffades fossil markhorisont/fossilt odlingslager. Ovan det lagret framkom sedan ett slagglager som kan ha lagts som ett bärlager för en tidig väg. Resterande lager är olika uppfyllningslager i sand, omrörd lera, grus och sten.

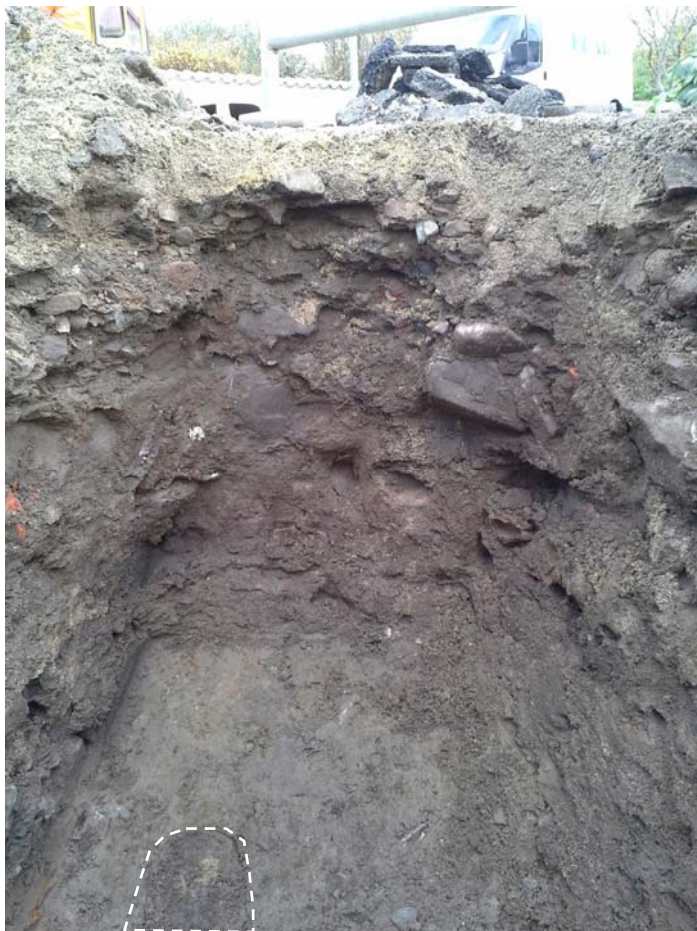
Figur 52. Schakt 1, östsektionen samt plan. Stolphålet är beläget i den nedre delen av fotografiet.

4. Grå humös sand med inslag av grus och sand. Finkornigt, torr, mager och kompakt. Det låg sten längs med hela lagret (3 stenar föll ned, se de negativa avtrycken i ritningen ovan). Stenen tolkas som kullersten i en tidigare gata.
