Kv Gråbröder 16

Lund fornlämning nr 73:1,
Lund stad och kommun, Skåne
Arkeologisk undersökning 2015

KULTURMILJÖRAPPORT 2018:6

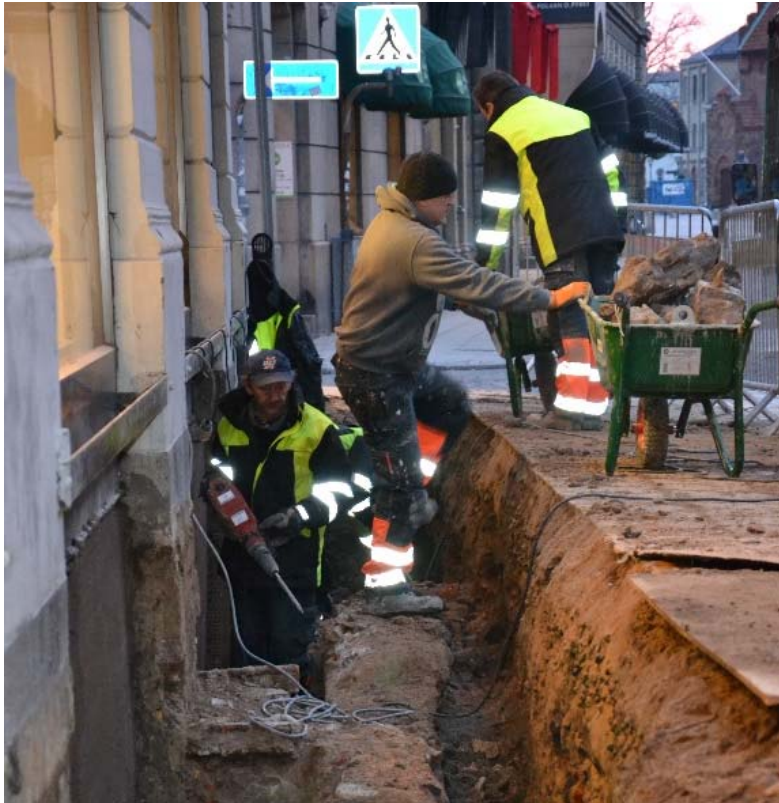
Figur 3. Schakten handgrävdes, delvis med hjälp av bilningsmaskiner då befintliga murar eller kompakta raseringslager framkom.

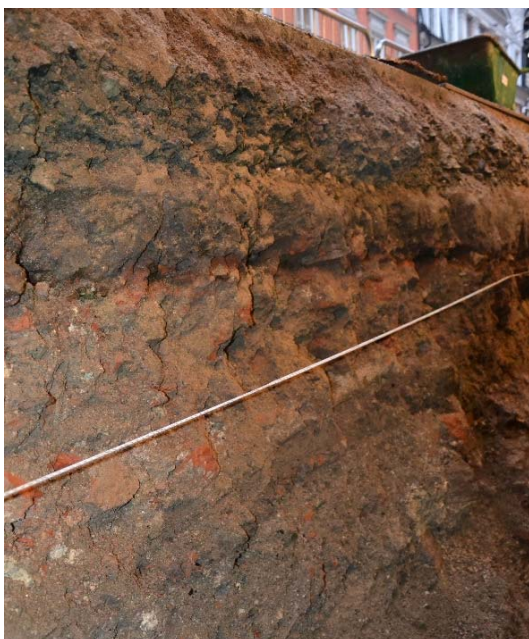
Figur 5. Schaktets utförande och markförhållandena i området med omfattande utschaktning i Klostergatan medförde att tiden i schaktet begränsades av säkerhetsskäl. Ett kraftigt raseringslager påträffades ca 1.30 – 1,40 m under markytan, i höjd med måttbandet på fotografiet.

I schaktet påträffades kraftiga raseringslager från rivningen av klostret samt senare bebyggelse ned till ett djup av ca 1,30 - 1,40 m under markytan. Därunder framkom grundmurar som tolkas höra till klosterkyrkan. Nederst i schaktet dokumenterades ett kulturlager som tolkas utgöra de lager genom vilka gravarna var grävda, det vill säga den medeltida kyrkogårdens brukningsnivå. Ingenstans i schaktet påträffades moränlera och kulturlagerdjupet kan förväntas var åtskilligt större. I schakten dokumenterades flera större nedgrävningar, bland annat för avlopp och kablar.

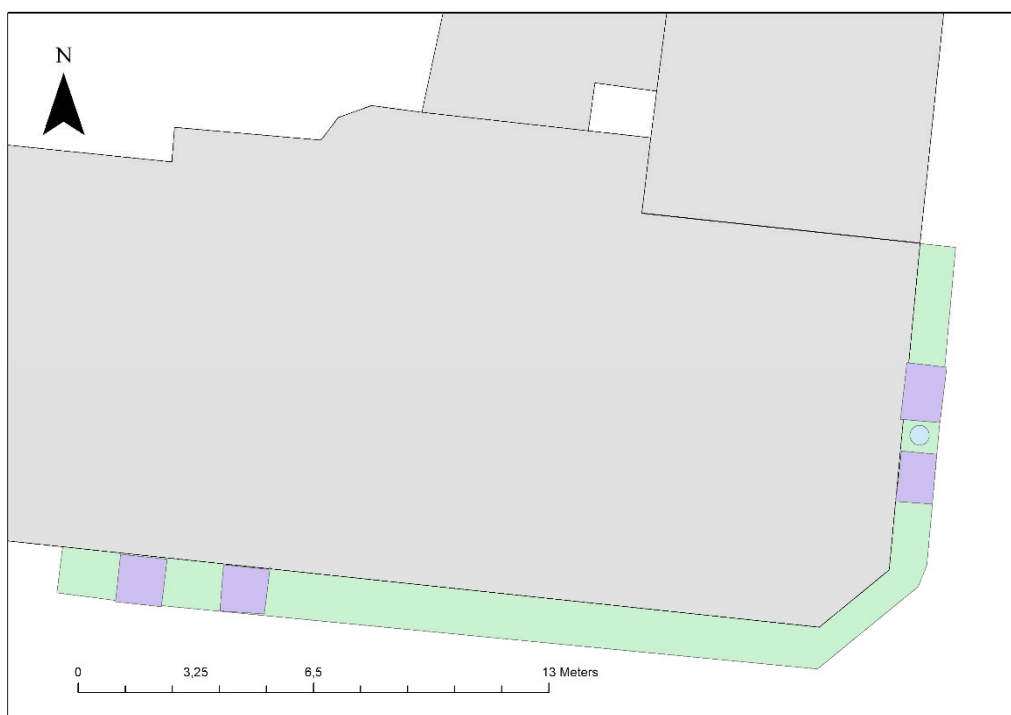
Figur 6. Planritning över schakten längs Klostergatan och Stora Gråbrödersgatan. Påträffade grundmurar är markerade med lila

Schaktet längs Stora Gråbrödersgatan var ca 13 m långt, ca 1,20 m brett och mellan 1,30 - 2,80 m djupt. I anslutning till Klostergatan var sedan tidigare en brunn satt och inga bevarade lämningar kunde här iakttas. I den norra delen vid en portgång in till innergården, var schaktet ca 2,30 m djupt. Denna del av schaktet dominerades av ett avloppschakt i vilket hjässan på ett Höganäsrör blottlades i botten på schaktet. Av säkerhetsskäl, bland annat på grund av ett betongrör som låg längs den östra schaktkanten, sattes stämp längs hela schaktets östra sida varför sektionsdokumentation inte kunde upprättas på denna del. En mindre sektionsdokumentation gjordes av dess västra sida, under portgången. I schaktet påträffades flera grundmurar, varav två som inte var genombrutna i samband med tidigare schaktningsarbeten. För att undvika skador på lämningarna sattes en uppsamlingsbrunn för dräneringen mellan murarna, varifrån vattnet pumpas upp till den nya ledningen.

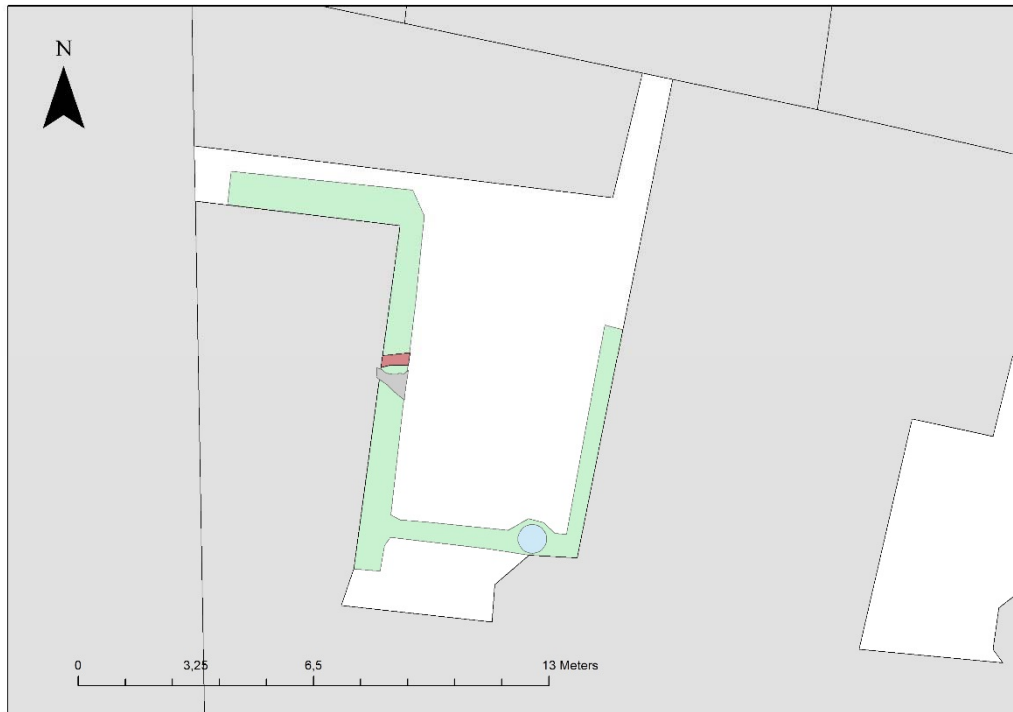
Figur 7. Planritning över schaktet på den västra innergården markerat med grönt.. Brunsgropen är markerad med blått, en tegelmur med rött och ett kalkbruklager med grått.

Schaktet inne på den västra innergården grävdes längs byggnadernas grundmurar på den västra, östra och södra sida. Schaktbredden varierade mellan ca 0,50 m till ca 1,10 m. På en punkt, där en brunn sattes var djupet ca 1,80 m under markytan. Brunns gropen var för liten och för djup för noggrannare dokumentation varför en schematisk sektionsbeskrivning gjordes. Sammanlagt grävdes ca 35 löpmeter schakt på innergården som främst berörde sentida lämningar, samt raseringslager från rivningen av klostret. Bara i brunns gropen översteg schaktdjupet raseringslagrens omfattning. Ingen moränlera kunde konstateras i schakten och kulturlagertjockleken kan förväntas vara betydligt större än de aktuella ingreppens omfattning. Endast en mur påträffades, vilken sannolikt var av senare datering, då den påträffades mycket ytligt, endast 0,25 m under markytan. Muren

kunde undvikas och lämnades intakt. Inga skelettdelar eller gravar påträffades vid arbetena på innergården vilket kan indikera kyrkogårdens utbredning mot norr i området.

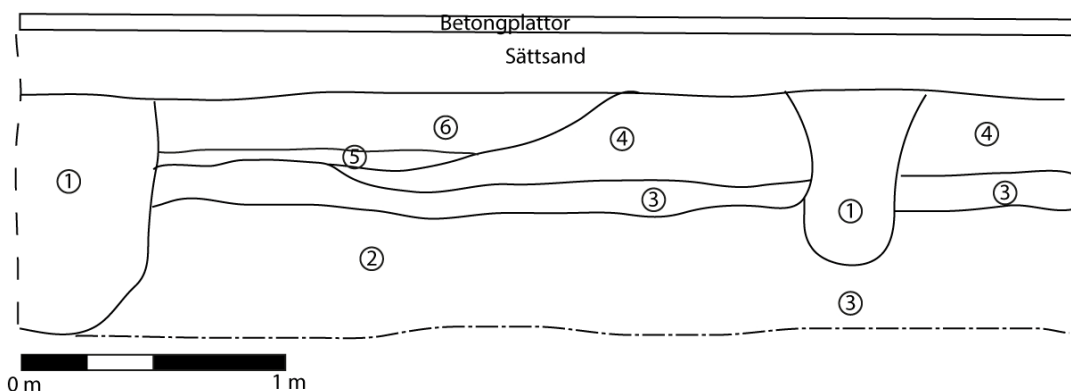
Sektion B, Innergården

Lagerbeskrivning: 1. Fyllning i nedgrävning för kabel, bestående av omrörda massor. 2. Raseringslager bestående av kalkbruk, tegelkross och taktegel. Eventuellt rivningsmaterial från Gråbrödraklostret. 3. Brungrått kulturlager som var lerigt och fett. Innehöll kalkbitar, tegelbitar och inslag sand och grus. Något torrt och luckert med otydlig kontaktyta mot underliggande lager. 4. Brungrått lerigt kulturlager som var mycket finkornigt, fett, smetigt och fuktigt med inslag av små tegelbitar, bränd lera, små bitar kalkbruk, träkol och lerprickar. Avröjd i den västra delen. Tolkas som efterreformatorisk odling. 5. Brunt grus med linser av matjord. Delvis avröjt lager eller sättsand utlagt efter avröjningen. 6. Brungrått lerigt kulturlager som var fuktigt, fett och med inslag av tegelkross, kalkbruk, träkol och i den övre delen gasverksslagg. Tolkas som ett utlagt lager som utgjorde en bakgård. 7: Fyllning i ett modernt stolphål som bestod av lager 6.
