# KULTUREN

## Forskarbaracken vid obser- vatoriet

Svaneluckykan 3  
Lund, Skåne  
Dokumentation 2016

KULTURMILJÖRAPPORT 2016:11

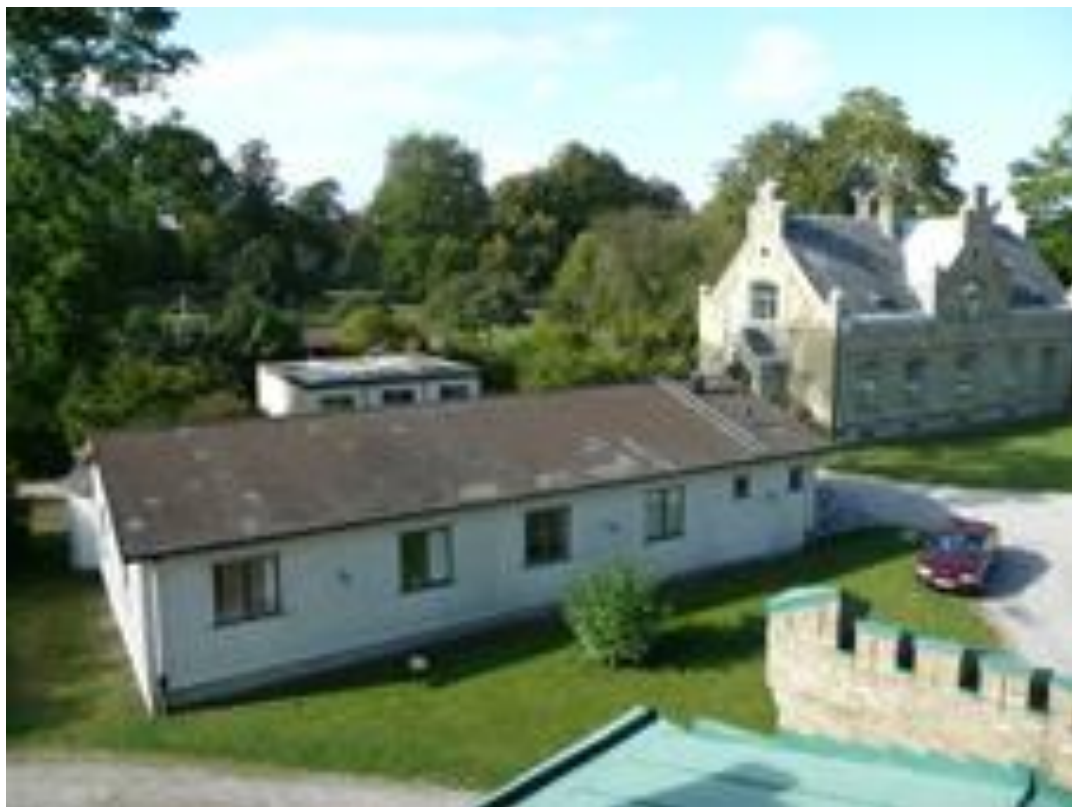
Före åtgärder. Fotografi: Henrik Borg, Kulturen 2009.

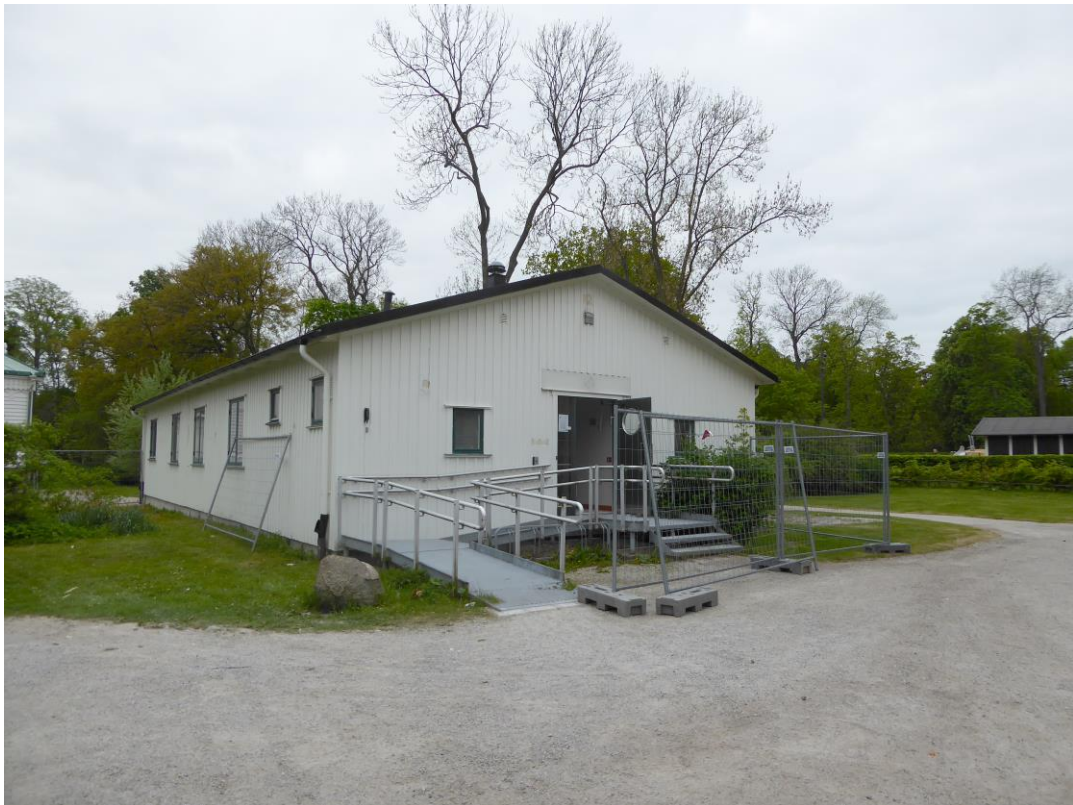
Före åtgärder, maj 2016.

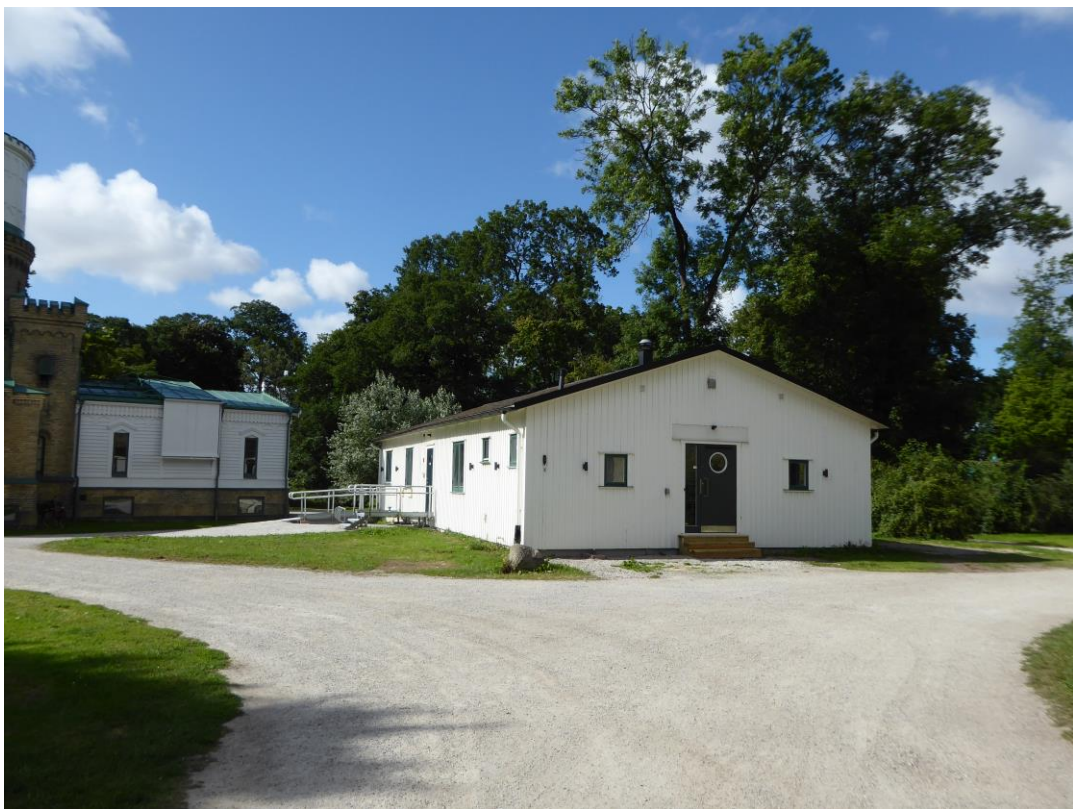
Efter åtgärder. Norra kortsidan med bevarad dörr och ny trappa. Östra långsidan med ny entré.

Dörren på norra kortsidan har behållits och utgör nu endast utrymningsväg. En ny fristående trappa av trä utan räcken har byggts utanför dörren.

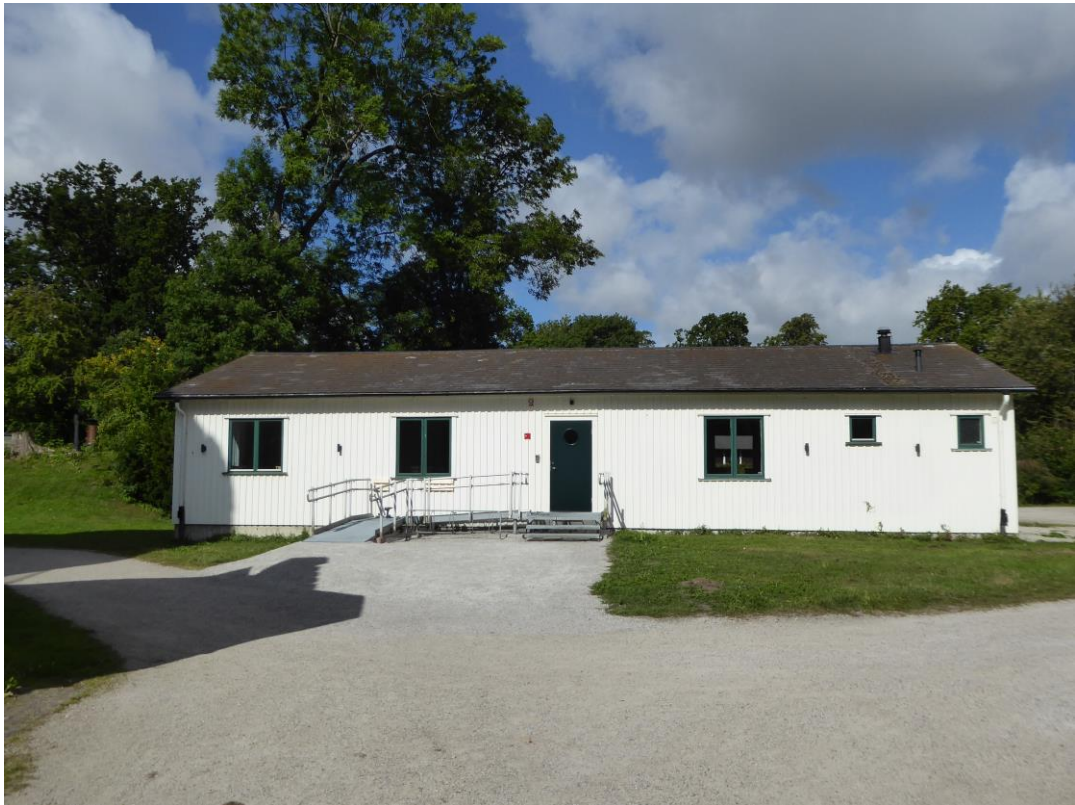
Efter åtgärder. Östra långsidan. Ny dörr och flyttad tillgänglighetsramp. De av gräsmattan har ersatts med grus.

Befintliga kontorslokaler i forskarbarack A har ändrats till undervisningslokaler. Den nya huvudentrén har flyttats från norra kortsidan till östra långsidan. En ny dörröppning har tagits upp på östra långsidan, där det innan åtgärderna fanns ett fönster, och en ny dörr har satts in. Den nya dörren har samma utseende som befintlig dörr på norra kortsidan.

Tillgänglighetsrampen har flyttats från norr till den nya entrén på östra långsidan. Gräsmattan på östra sidan hade före åtgärderna en rundad form. Gräsmattan under rampen och invid den nya entrén har ersatts med grått grus i samma nyans som gångarna. Sentida fläder- och vildrosbuskar på östra sidan och norra kortsidan har tagits bort.

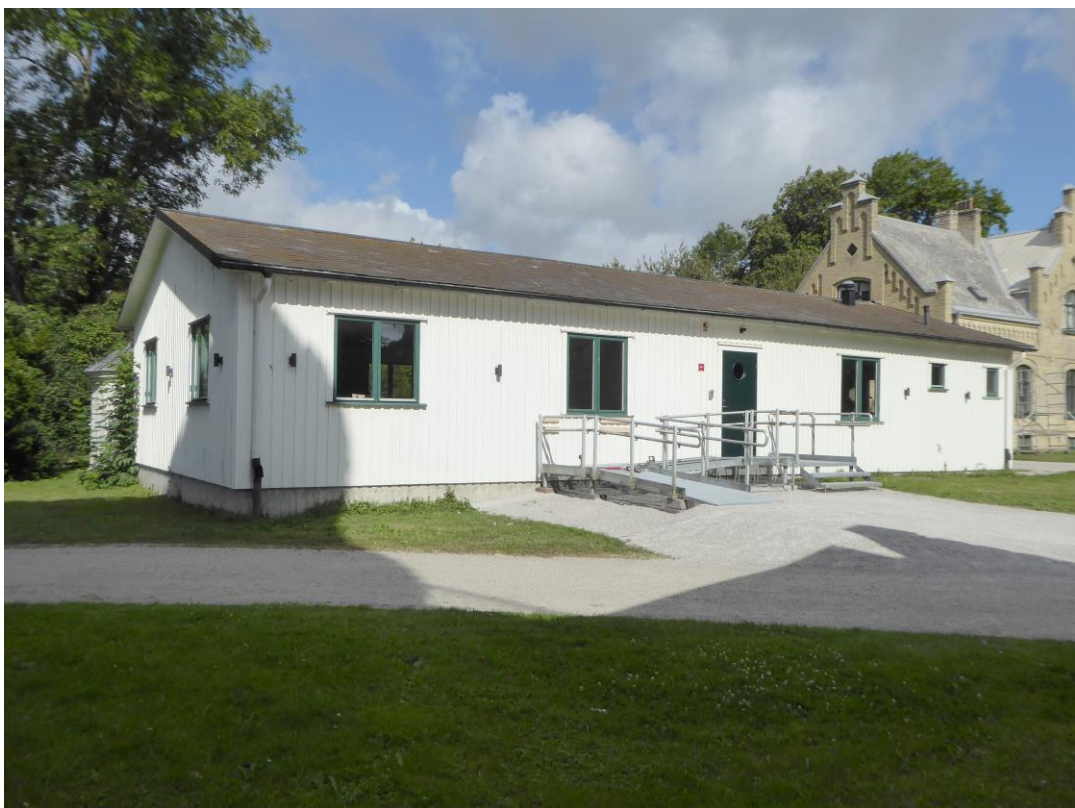
Efter åtgärder. Östra långsidan.

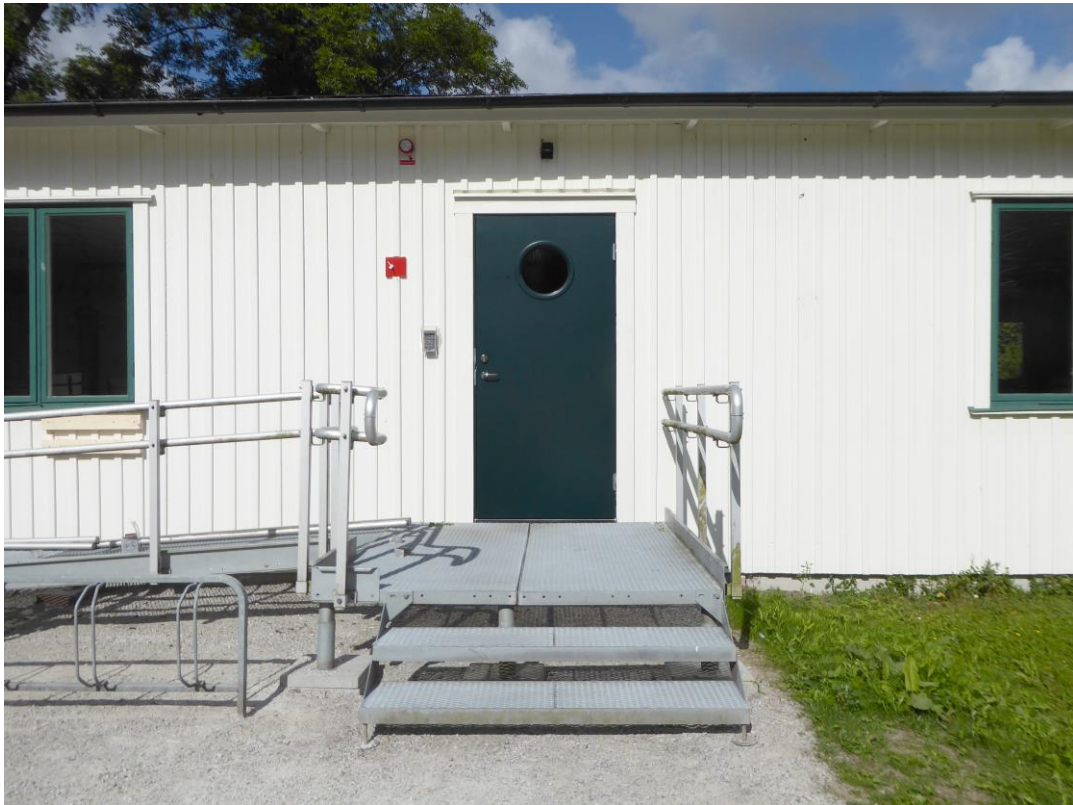
Efter åtgärder. Ny huvudentré i öster.
