# KULTUREN

## Kv Sankt Måns 21

Lund, fornlämning nr 73:1,  
Lunds stad och kommun, Skåne  
Geoteknisk undersökning 2018

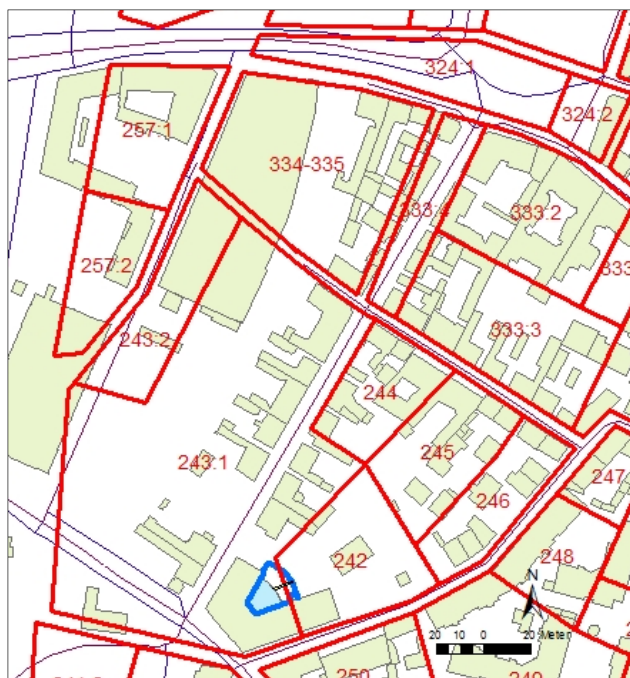
Figur 2. Tomtindelning omkring år 1500 enligt Anders Andréns rekonstruktion (1984) med röda linjer och siffror. Området för nybyggnation med blå linje. Väster om Parkskolan löper Nygatan som kantar kvarteret Sankt Måns i väster. Figuren visar också hur omfattande kvarteret var före Nygatans anläggande under mitten på 1850-talet.

påträffats. I övrigt finns det väldigt lite kännedom om tomterna och ägoförhållanden och den medeltida tomtindelningen är baserad på 1784 års karta (Figur 2, Andrén 1984).

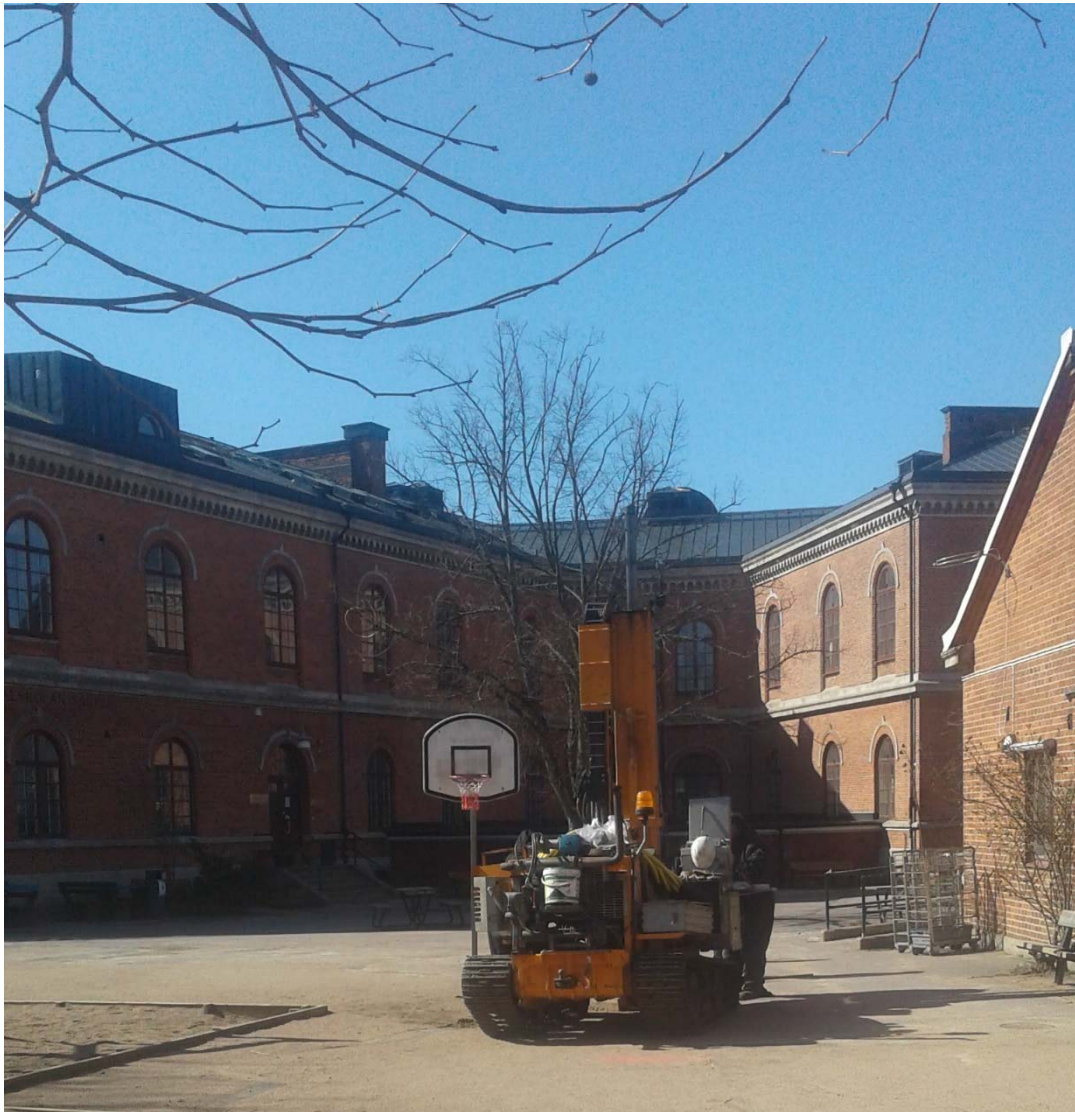
Figur 4. Borrpunkt 18T02 i färd med att borras. Fotografiet taget från norr.

BP 18T02 - Kulturlager av intresse framkom på ett djup av 0,20 m under skikt av bärlager och asfalt. Morän framkom på ett djup av 1,30 m under dagens marknivå.
