# KULTUREN

## Hunehals borg

Hanhals 4:31, fornlämning Hanhals 71:1,  
Hanhals socken, Kungsbacka kommun, Halland  
Forskningsundersökning 2016

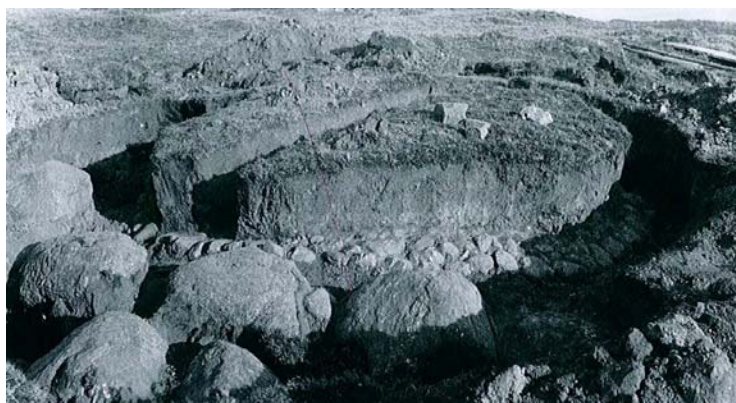
Figur 8. Den förmodade bakugnen som framkom vid Tells undersökning år 1933. Lämningen var belägen sydväst om den övre borggårdsplatån, foto: Adolf Tell, ur Håkansson 2014 s 106.

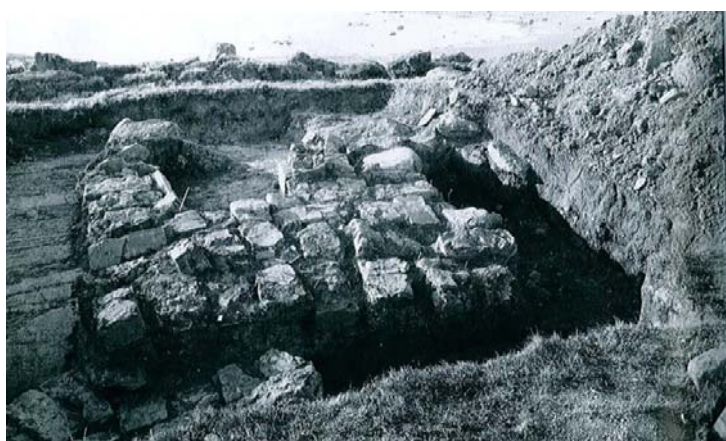
Figur 9. Ugnsbotten av tegel som var lagd i ett tjockt lager lera, påträffad väster om mellanvallen, foto: Adolf Tell, ur Håkansson 2014 s 104.

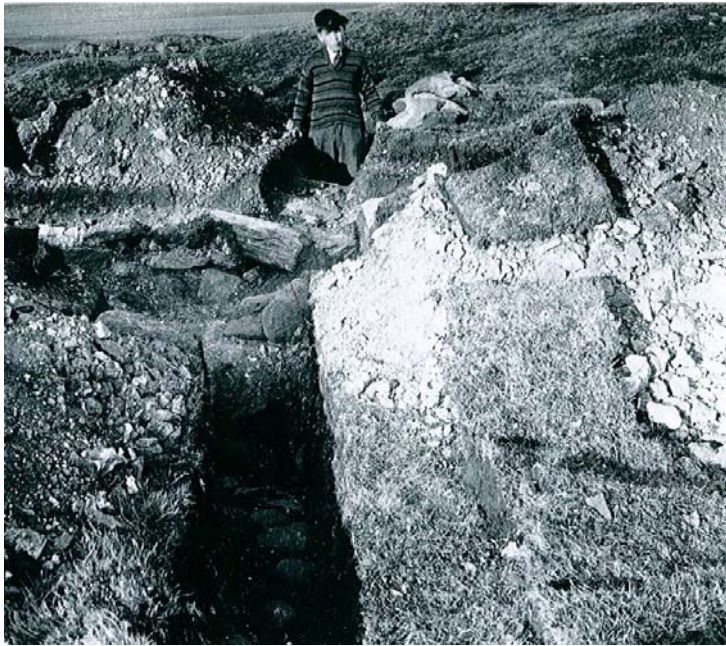
Figur 10. Grundmuren med tegel på borggårdsområdet framför pojken i gropen, foto: Adolf Tell, ur Håkansson 2014 s 104.

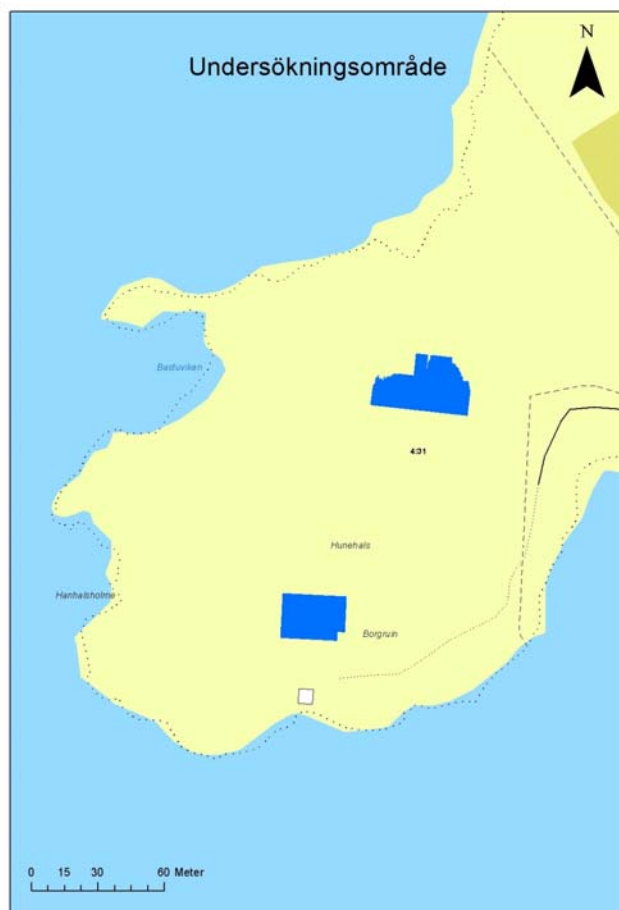
Figur 11. Hanhalsholme med de två georadarundersökta ytorna markerade med blått.

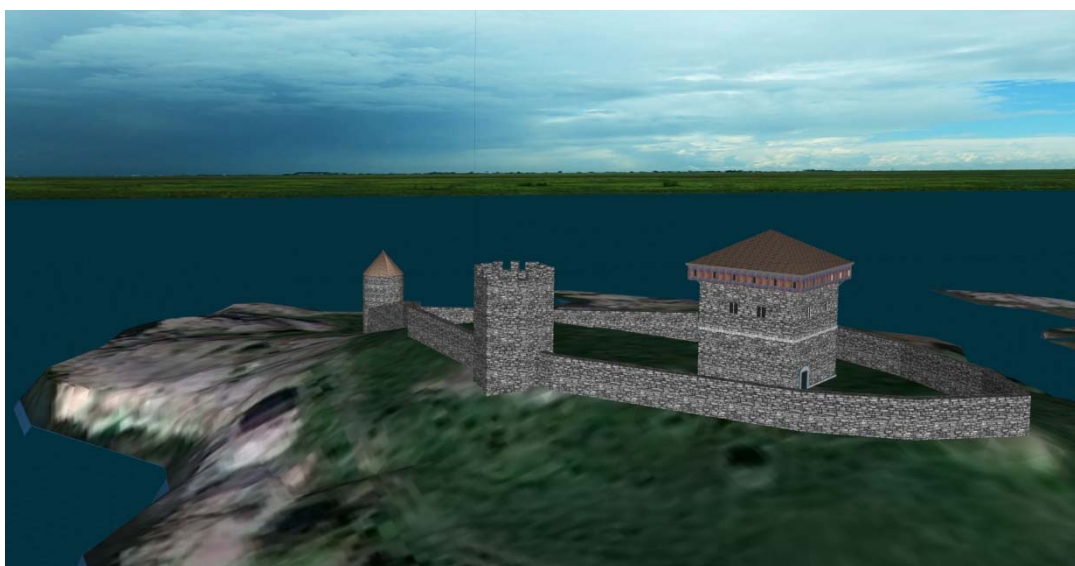
Figur 17. En rekonstruktion av Hunehals borg omkring början av 1300-talet, från nordöst, baserad på resultaten från forskningsundersökningen år 2014.

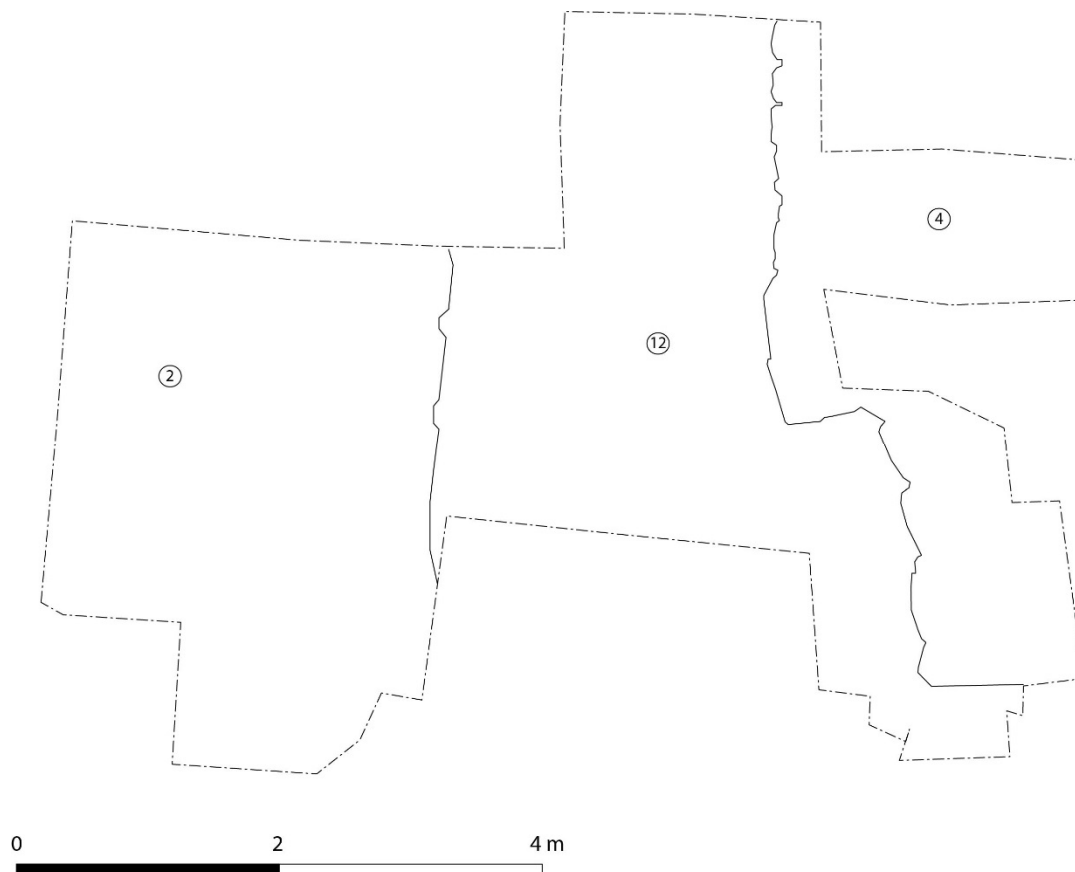
Figur 29. Lämningar från efterreformatorisk tid i schakt 7.

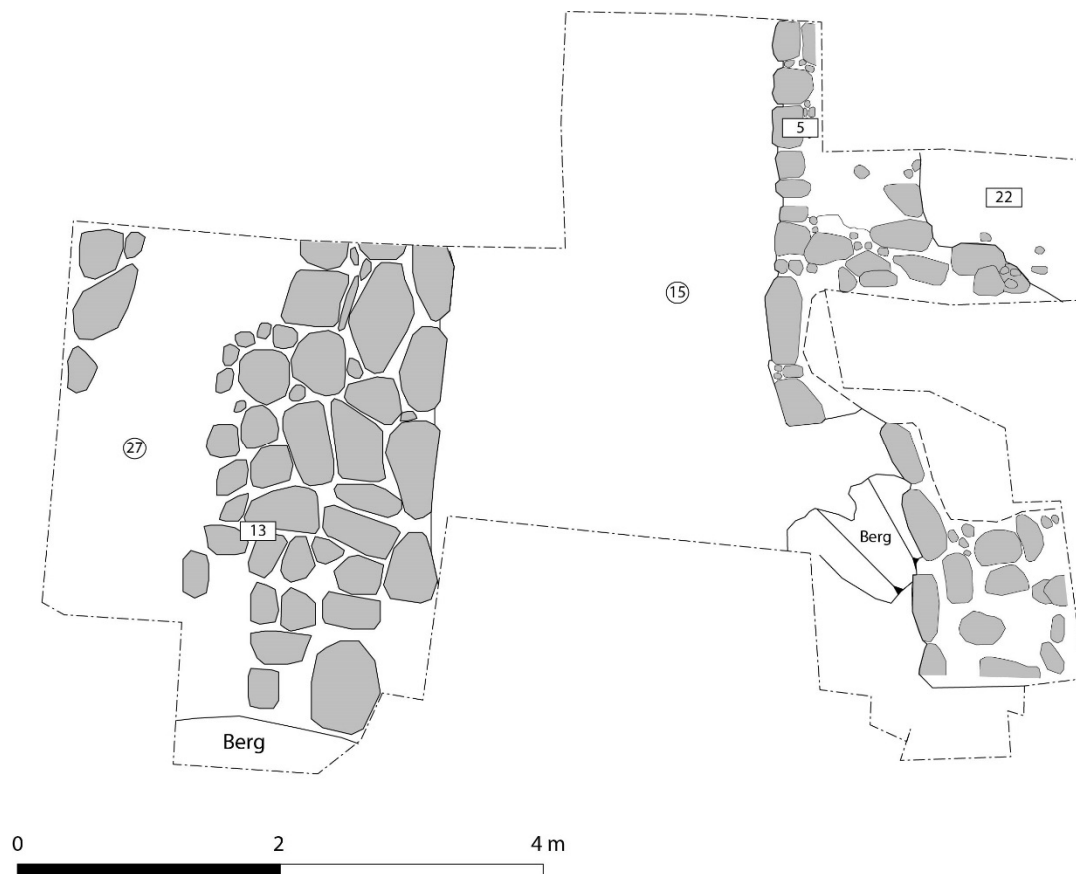
Figur 30. Lämningar från 1300-talet i schakt 7.

Under 1300-talet fortsatte tornet användas, och i den nordvästra delen läggs även ett nytt golv (kontext 22 figur 30). I väster byggs en mur, troligen någon form av försvarsmur eller kurtinmur, då dess konstruktion snarare tyder på det än på att det är en byggnad (kontext 13). I området mellan kontext 13 och tornet (kontext 5) slängs skräp, speciellt matavfall i form av djurben (kontext 15). Även området väster om kontext 13 brukas av borgens befolkning, och en hel del skräp slängs även här, denna yta kan även ha använts för hushållsnära odling (kontext 27). Brukas under 1300-talet och muren byggs i samband om omstruktureringar av greve Jakobs borg från slutet av 1200-talet.

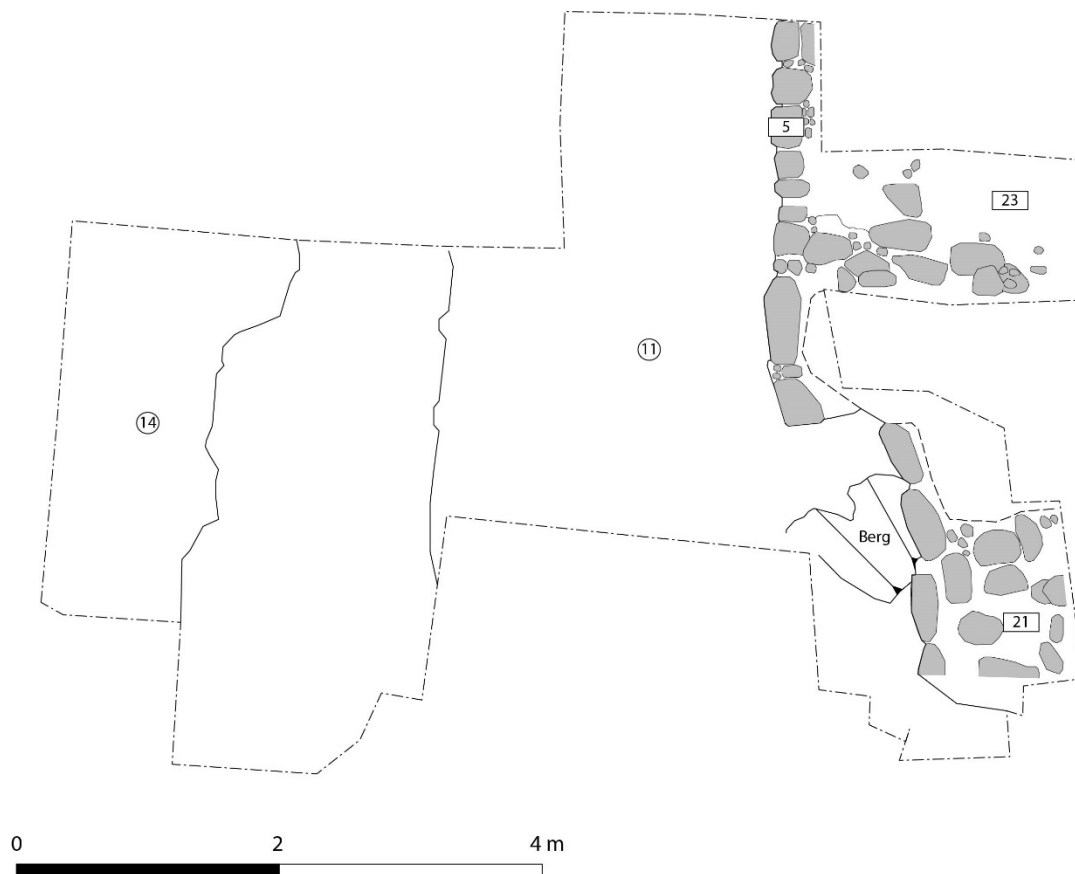
Figur 31. Lämnningar från slutet av 1200-talet i schakt 7.

Raseringslagret täckte en grundmur av skalmurskaraktär i den östra delen av schaktet, den hade stora stenar som ett skal och i det hade mängder med småsten och kalkbruk lagts ner (figur 5). Även skalet var murat med kalkbruk i fogarna, ett kalkbruk som var gulvitt med mellangrov ballast av kalkprickar, träkol och grus (kontext 5 figur 31). Murarna har en oregelbunden karaktär, och har tillsammans med 2014 års murar tolkats vara ett åttkantigt torn. Detta blev ännu tydligare vid 2016 års undersökning. I tornet, förhöjt, har funnits lera armerad med mellanstora stenar, som har tolkats vara golv (kontext 21 och 22, figur 31). Väster om tornet har området brukats som en bakgård, och en hel del avfall har avyttrats där (kontext 11 och 12, figur 31). Längre västerut har en yta förmodligen brukats för hushållsnära odling, som näringsberikats med hushållsavfall som djurben, träkol och bränd lera. Odlingen kan ha utgjort en kålgård, en örtagård eller liknande (kontext 14, figur 31).

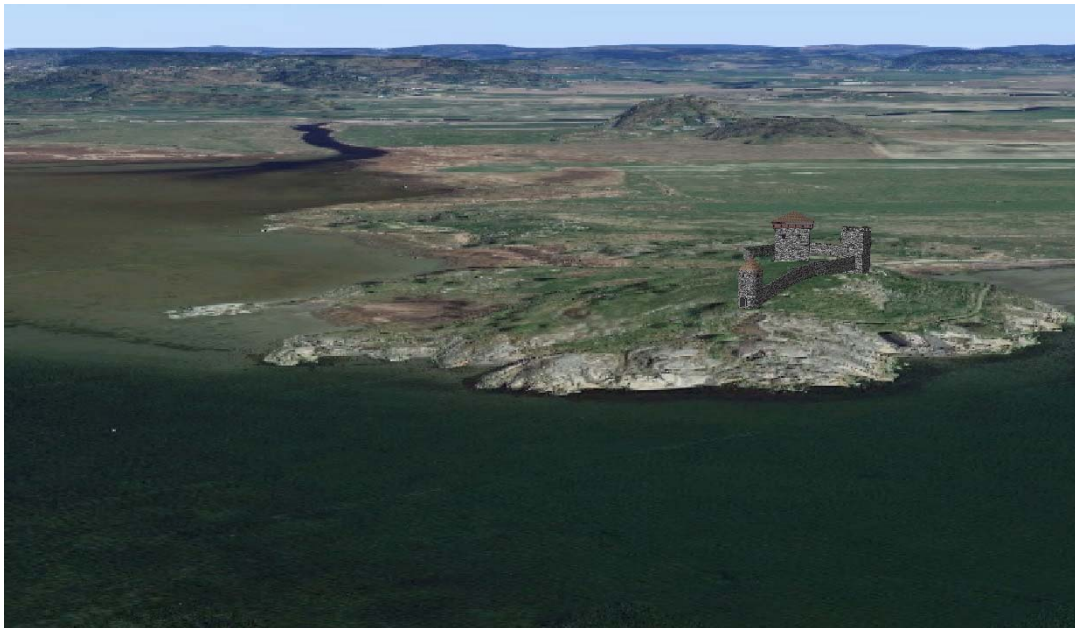
Figur 36. Rekonstruktion av Hunehals borg, under 1300-tal, utifrån resultaten från 2014 och 2016 års forskningsundersökningar. Rekonstruktion av Ivan Balic, Kulturen.

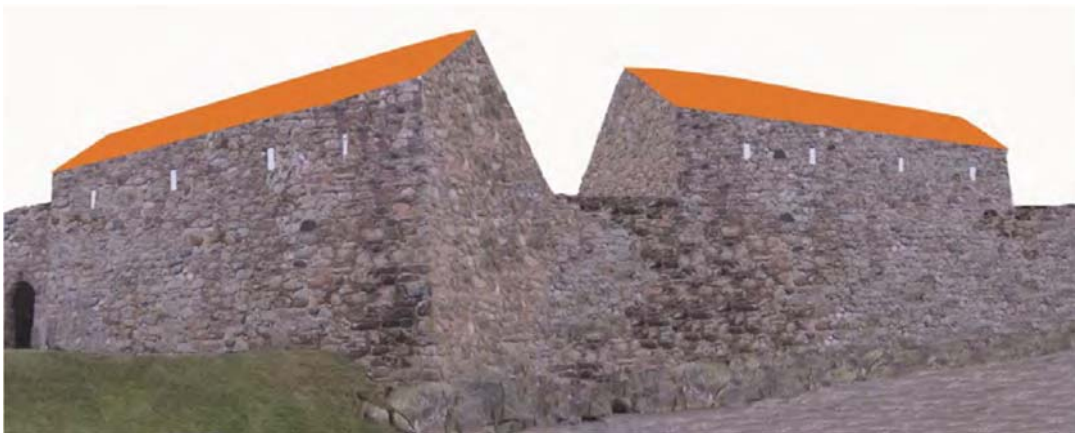
Figur 37. Två tolkade byggnader från slutet av 1280-talet på Varbergs borg, den vänstra är idag ombyggd och har använts bland annat som ingång till museet och som museibyggnad. Grundmurarna till den högra grävdes fram vid en arkeologisk förundersökning år 2005-2006.
