## Gödelövs kyrkogård, Gödelöv 25:1

Gödelövs socken fornlämning 12:1,  
Lunds kommun, Skåne län  
Arkeologisk undersökning i form av en schaktningsövervakning 2018  
Mattias Karlsson

Titel: Gödelövs kyrkogård, Gödelöv 25:1  
Författare: Mattias Karlsson  
Kulturmiljörapport: 2018:48

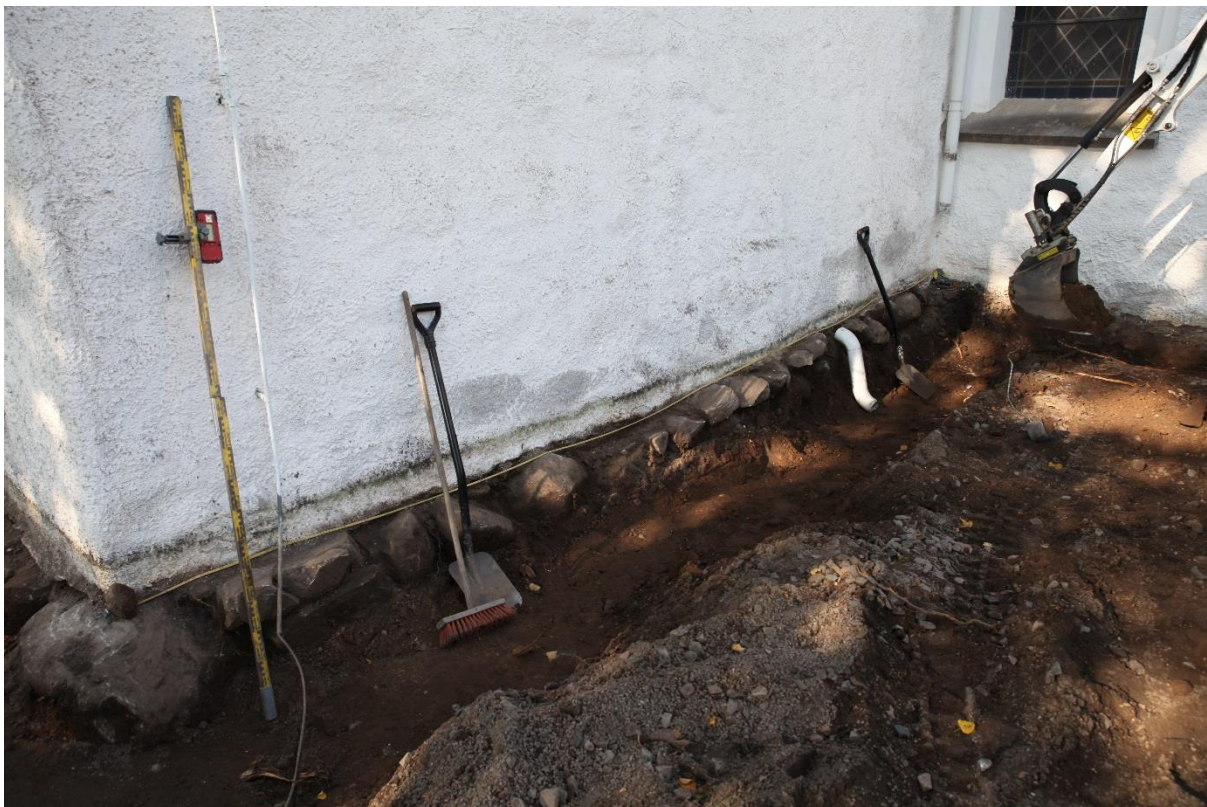
*Figur 2. Foto av vapenhusets östra fasad och de framgrävda grundstenarna.*

Vapenhuset var likaledes grundlagd på obearbetade markstenar som var relativt omsorgsfullt placerade i en linje som sträckte sig längs med och ca 25-35 cm utanför dagermuren. Stenarna var genomgående mindre än på tornet, ofta ca 25-40 cm stora (figur 2).

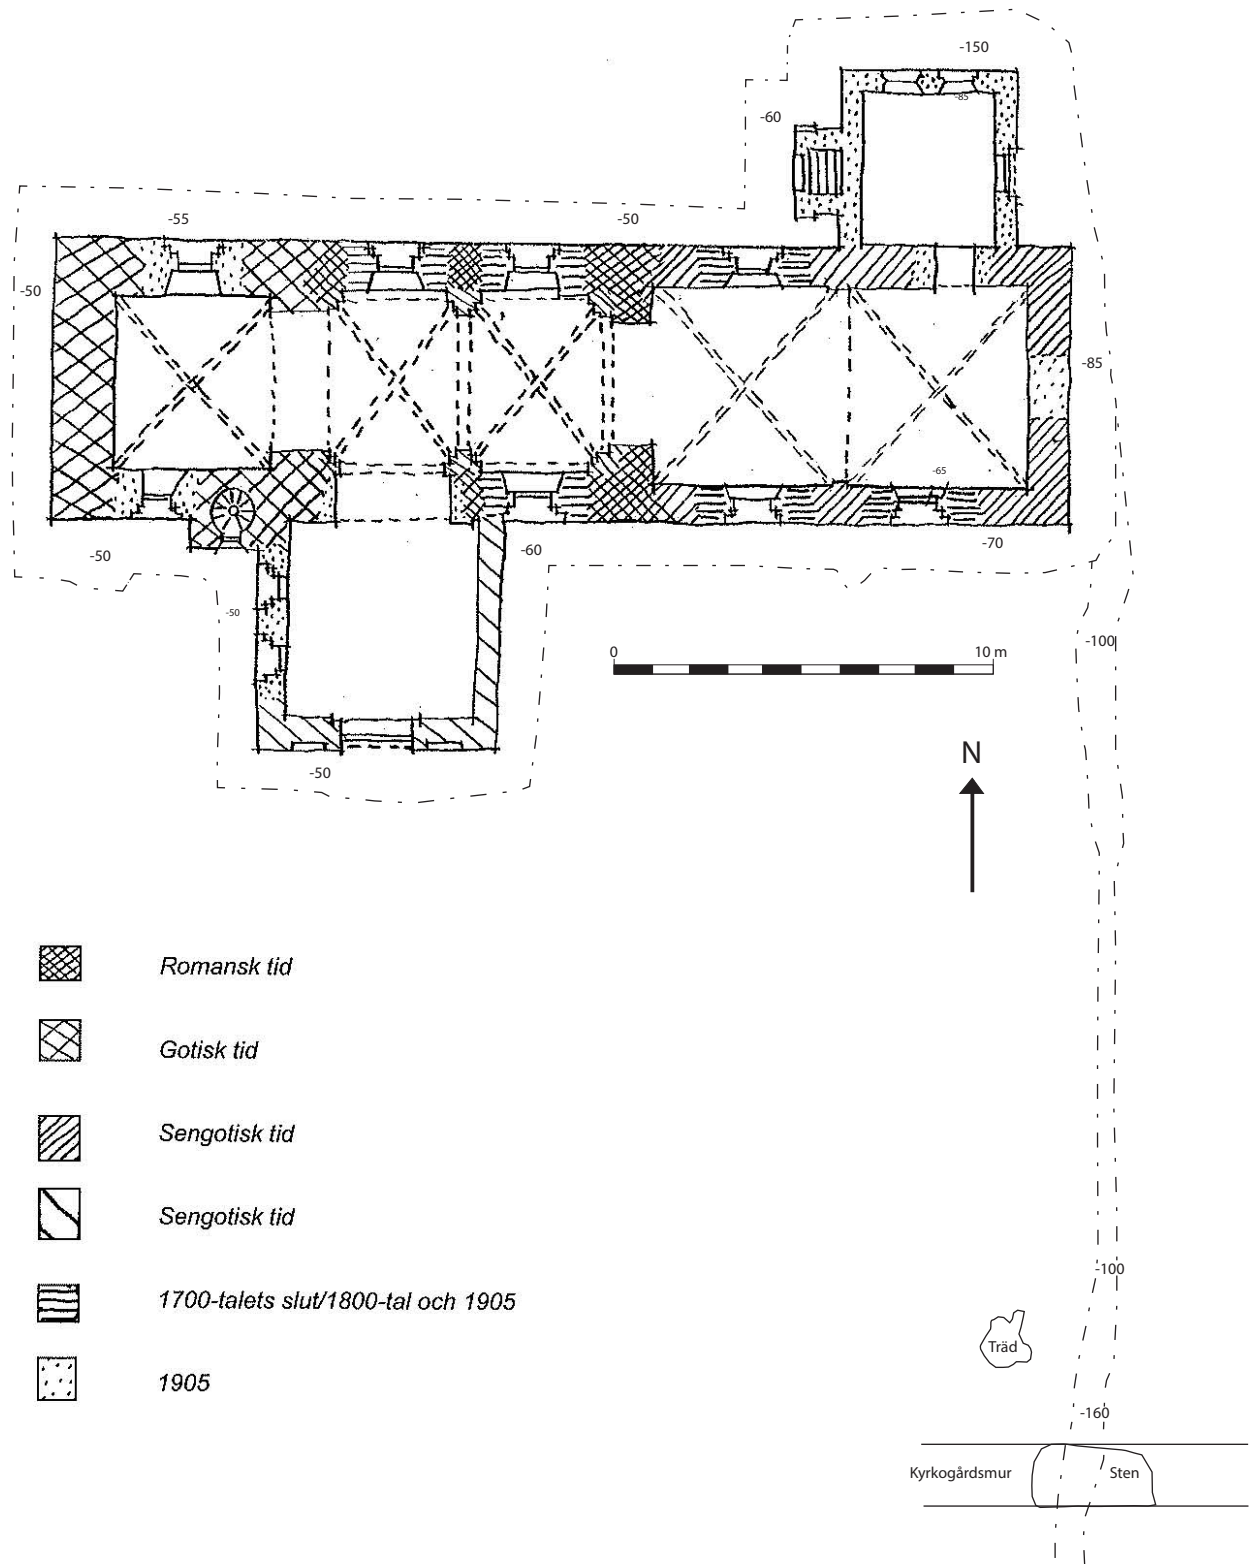
## Bilaga 1. Planritning

Gödelövs kyrka. Schakt för dränering kring kyrkan och rakt söderut över kyrkogården.

Schaktningarna tog sin början norr om kyrkan, i hörnet mellan långhus och sakristia (för planöversikt, se bilaga 2). Grundstenarna rensades fram och sopades av på alla sidor.
