## Norra Nöbbelöv 6:3

Norra Nöbbelövs socken, fornlämning 24:1

Lunds kommun, Skåne län

Arkeologisk undersökning i form av schaktningsövervakning

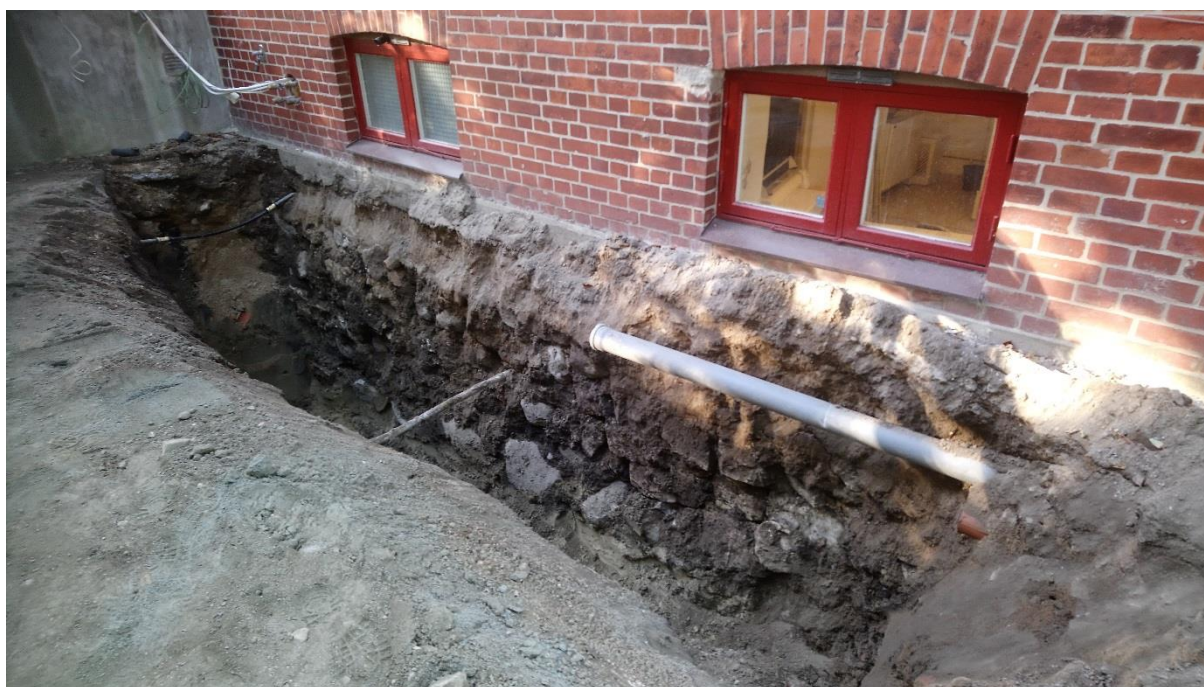
Omslagsbild: Foto av schakt för dränering. Östra sidan, norr om trapp.  
Upphovsrätt: Där inget annat är angivet, enligt Creative Commons licens CC BY

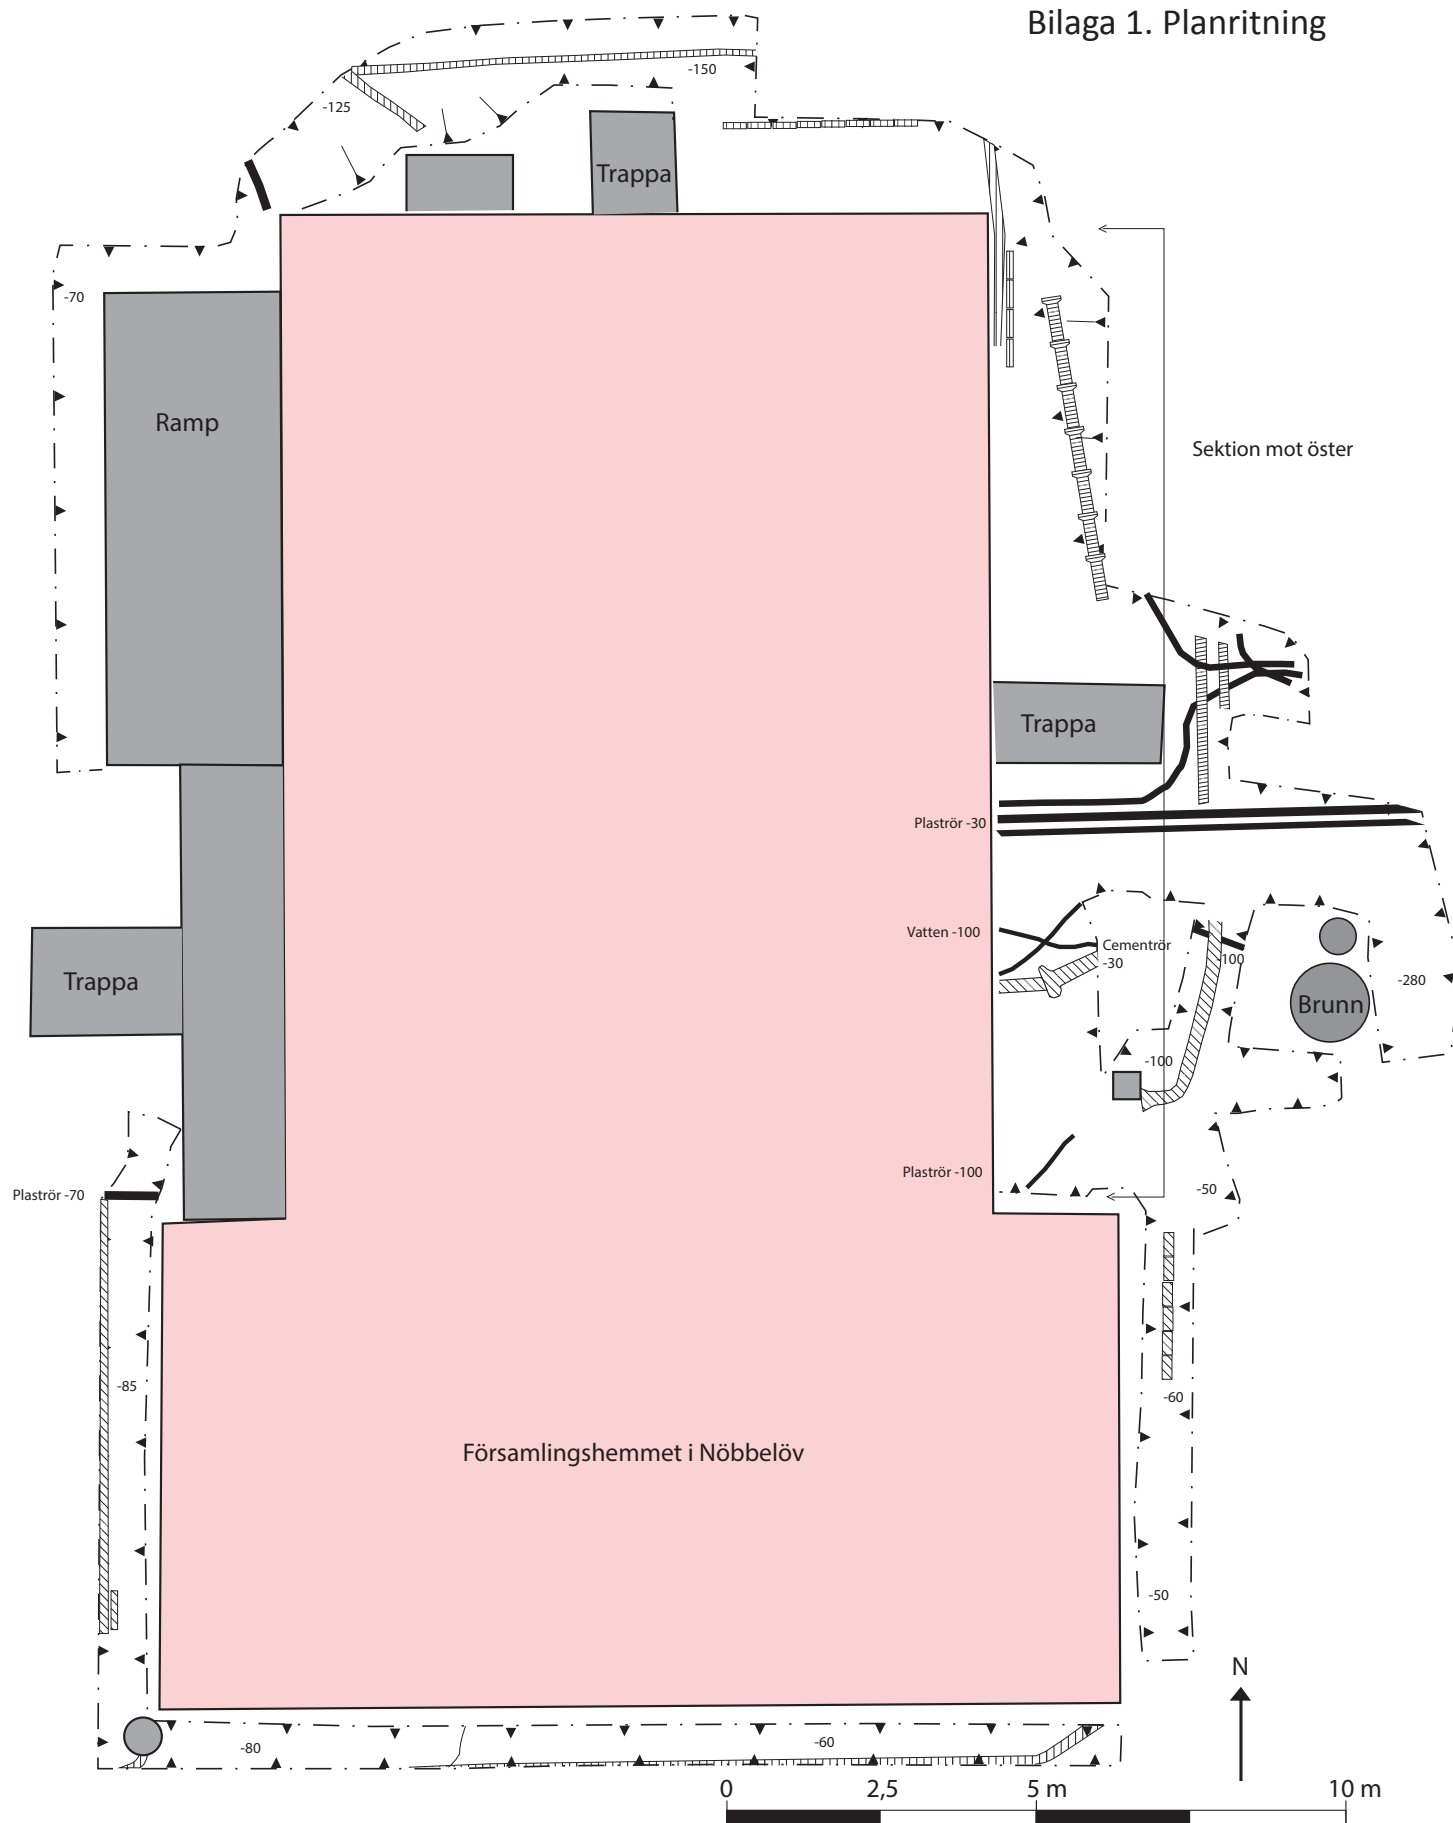
## Bilaga 1. Planritning

Församlingshuset i Norra Nöbbelöv med schakt. Dräneringen utfördes runt hela fastigheten. Äldre ledningsdragningar och brunnar var koncentrerade till ett område öster om byggnaden.

I samband med 2018 års dräneringsarbete bevakades schaktningarna runt hela byggnaden (bilaga 1). Schaktningarna tog sin början på östra sidan och fortsatte på norra, västra och södra sidan. Schaktningarna var som mest omfattande och djupa i öster, där en brunn placerades, och i norr (sektion, se bilaga 2). Schaktdjupet uppgick till närmare 2 meter och där brunnen sattes till närmare tre meter. På västra och södra sidan uppgick schaktdjupet till ca 0,5–0,85 m.

På alla sidor av byggnaden påträffades ledningsdragningar. Närmast byggnaden fanns en eller två dräneringsledningar. På östra sidan ligger en större brunn och där påträffades en kraftigare avloppsledning av cement förutom mindre ledningar.

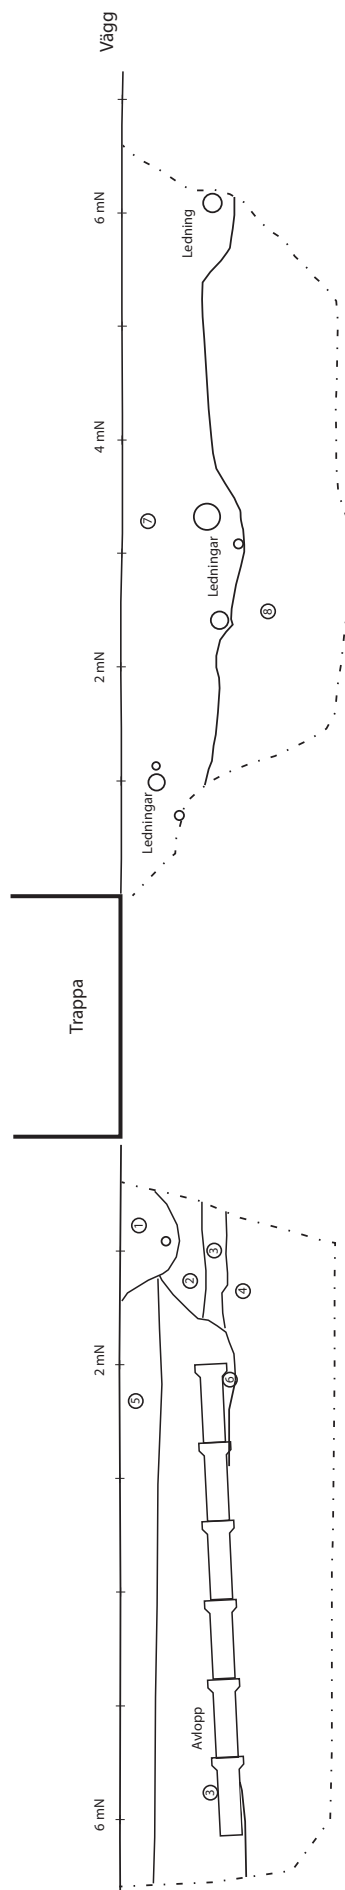
## Bilaga 2. Sektionsritning

1. Omrörd kulturjord+makadam. Fyllning.
2. Mörkt grå kulturjord med sandigt inslag, lite småsten, i övrigt inga komponenter. Homogen. Odlat eller difört.
3. Grå till beige kulturjord, sandigt till grusigt, nästan morän eller övergång mot morän.
4. Gulbeige sand. Undergrund.
5. Makadam, grus. Sentida.
6. Fyllning i rögräv. Omrörd kulturjord, sand och tegelkross.
7. Omrörd jord, finkornigt men uppblandat med grus och småsten, luckert. Sentida utfyllnader.
8. Ljust gulbrun sand med inslag av lite lera.

Sektion mot öster. Dokumenterad på östra sidan av församlingshemmet, på båda sidor om befintlig trapp, ca 1,5 meter från fasad.

Över hela området ligger ett ca 0,2 m tjockt lager med småsten och grus. Därunder påträffades ett lager med sandig mörkbrun matjord ned till ca 0,6–0,8 m djup. Därunder påträffades undergrunden som består av sand och grus. Inga äldre kulturlager eller lämningar påträffades.
