# Stora Södergatan, nordsydliga stråket, etapp 3

Lund fornlämning 73:1  
Lunds kommun, Skåne län  
Arkeologisk undersökning i form av schaktningsövervakning 2018  
Stefan Larsson

Titel: Stora Södergatan, nordsydliga stråket, etapp 3  
Författare: Stefan Larsson  
Kulturmiljörapport: 2018:51

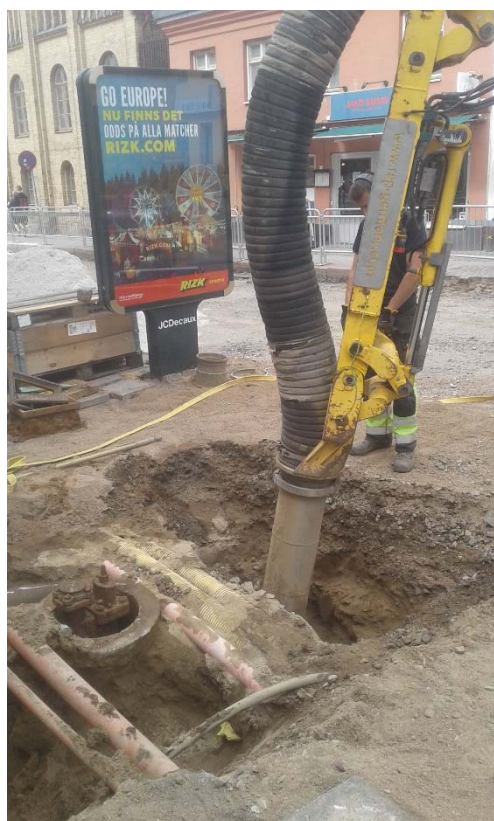
*Figur 4. Munstycket till den s k jordsugen, vilken fungerade bra för att avlägsna moderna återfyllningsmaterial i en miljö med stora mängder ledningar och kablar.*

Asfalt, gatsten och grövre bärlager avlägsnades med hjälp av grävmaskin. På grund av den stora mängden ledningar och kablar avlägsnades äldre återfyllning med hjälp av jordsug (fig. 4). Denna hade hög kapacitet, det vill säga att det gick tämligen fort att ta upp schakten, då materialet till största delen utgjordes av modern återfyllning i form av sand och grus. Av servisschakten kunde 2 å 3 tas upp per dag medan de djupare schakten för byte av rensbrunnar tog något längre tid. Vidare kunde jordsugen styras med ganska hög precision, så att de nya ingreppen i stort kunde hållas inom de befintliga schakten. Härvidlag utvecklades strax ett gemensamt intresse mellan arkeologin och operatören av sugbilen.

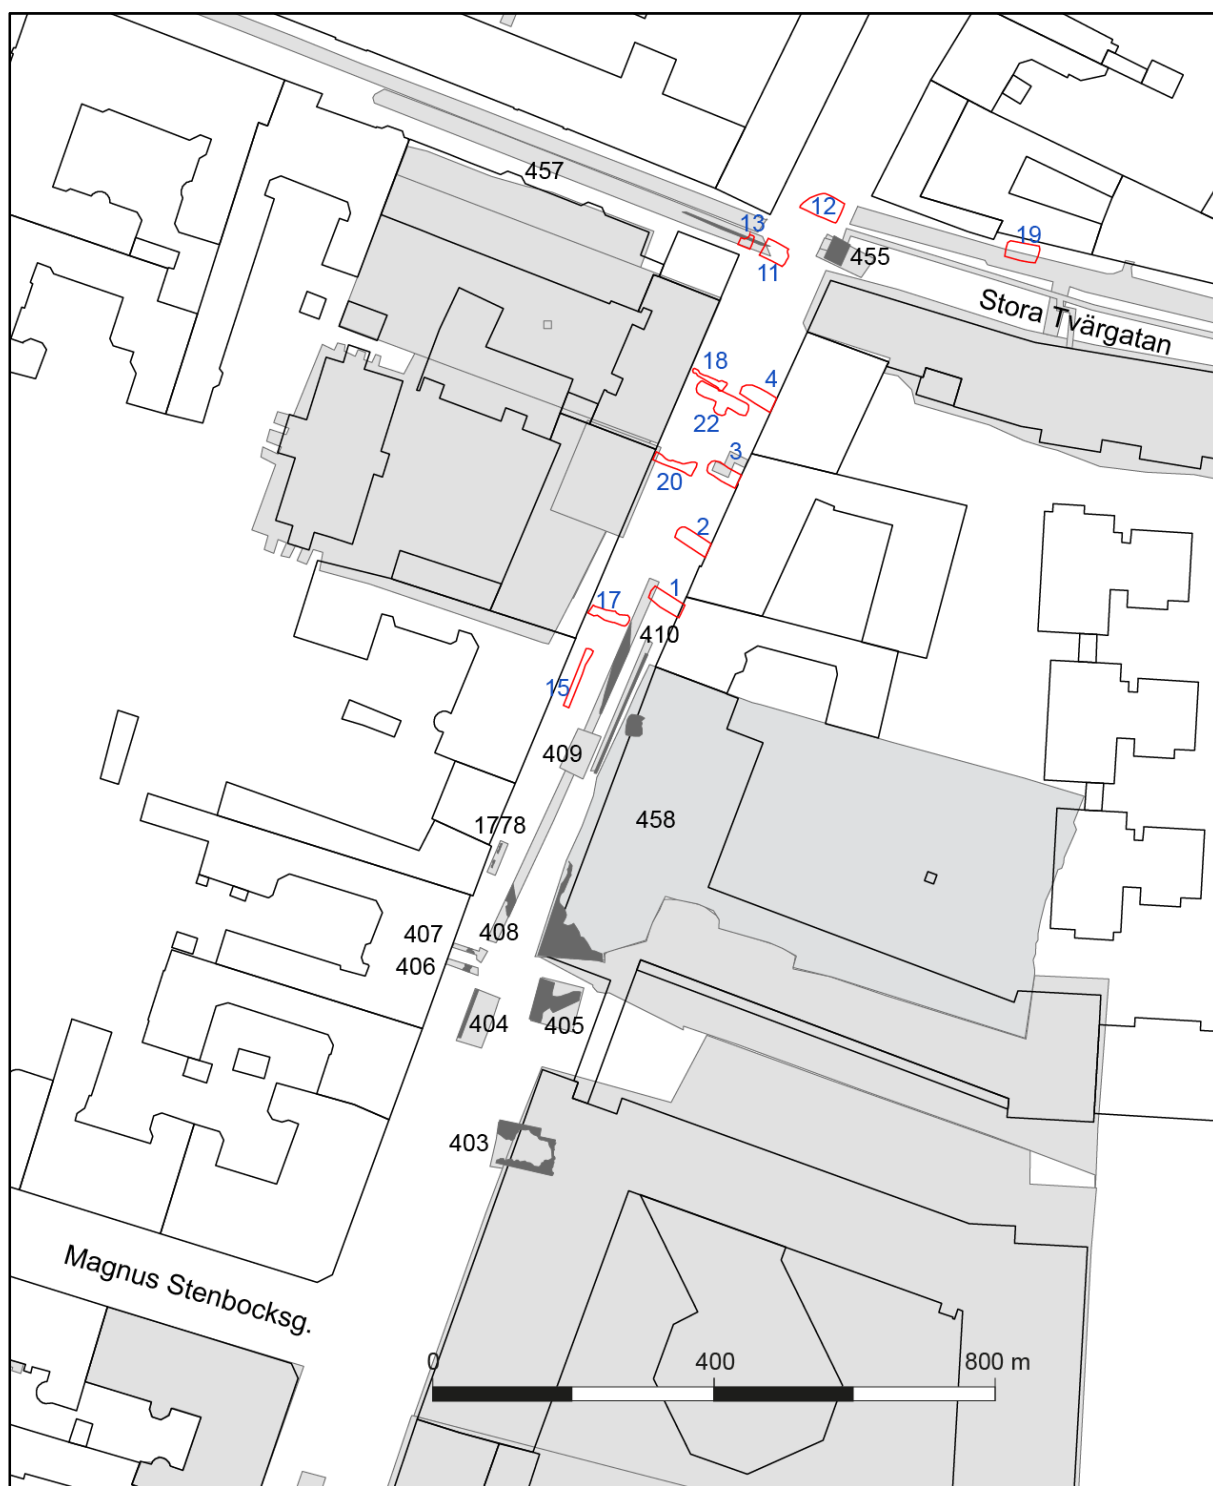
Figur 9. Sammanställning över arkeologiskt dokumenterade stenläggningar i Stora Södergatan, sträckan mellan Magnus Stenbocksgatan och korsningen med Svanegatan och Stora Tvärgatan. Stenläggningar markerade med mörkare grått. De i texten refererade undersökningarna anges med det ID-nummer de har som polygoner i Kulturens översiktliga GIS. Endast de undersökningar där det påträffats stenläggningar har ID-nummer utsatta på denna bild. De schakt som upptogs 2018 är markerade med röd kontur och numrerade med blå text. Kulturens LA-arkiv.

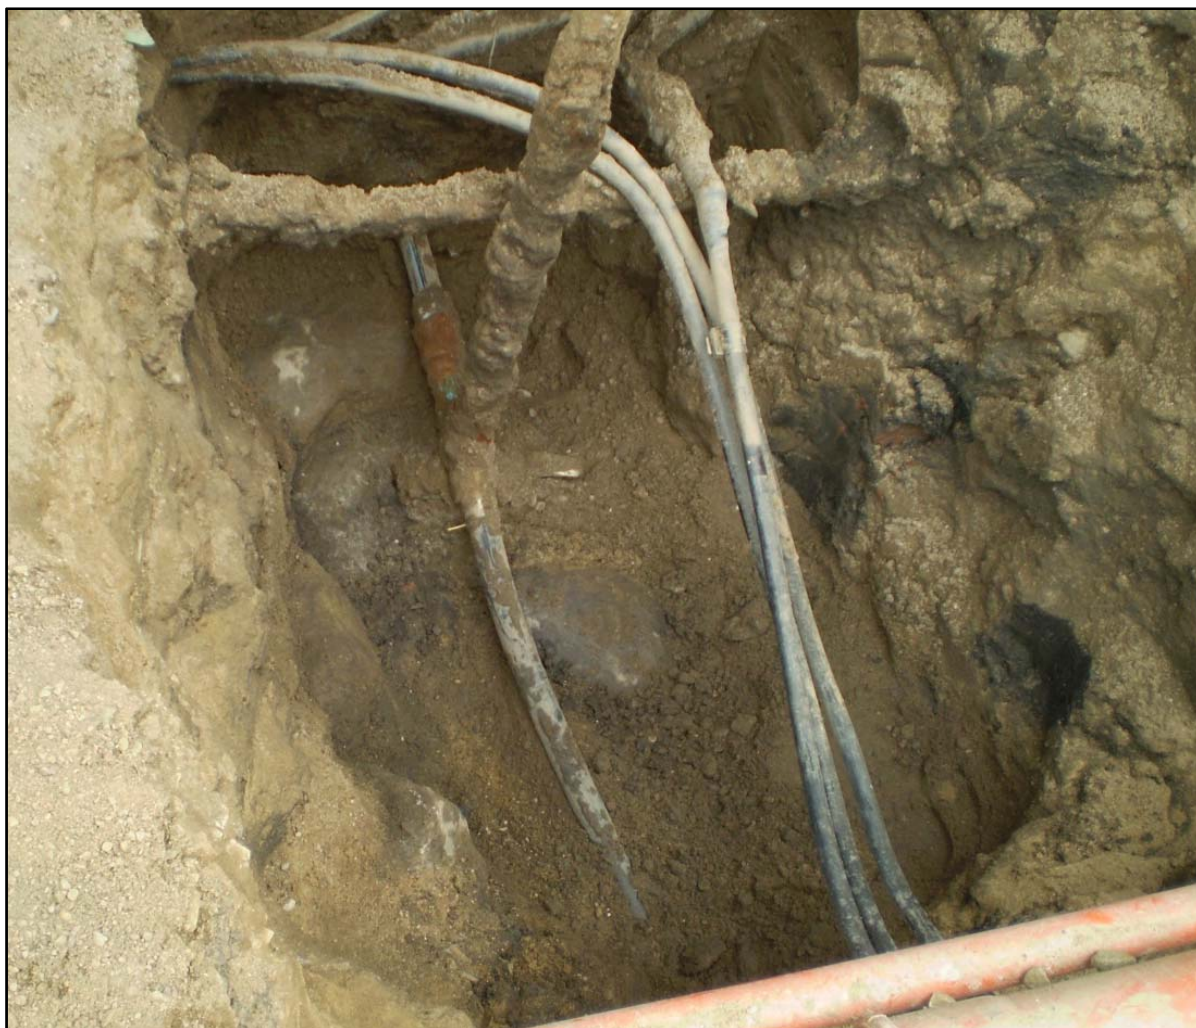
*Figur 18. Kallmurad grund påträffad i schakt 10, kontext 10:1. Den äldre vattenservisen vilade direkt på stengrunden. Foto från väster*

I Schakt 10 påträffades lämningarna efter vad som tolkades vara en öst-västligt orienterad kallmurad grund, kontext 10:1. Grunden bestod av fem större gråstenar med dimensioner omkring  $0,40 \times 0,30 \times 0,20$  m vilka låg i ett förhållandevis smetigt kulturlager som innehöll tegelkross, träkol och enstaka prickar av kalkbruk. Den dokumenterade bredden uppgick till 1,40 m. Överliggande stratigrafi var helt bortgrävd för den ledning som skulle få ny servis. Dock har man vid det tidigare tillfället valt att inte rubba stenarna och den äldre servisen var bokstavligen ställd på desamma (fig. 18).

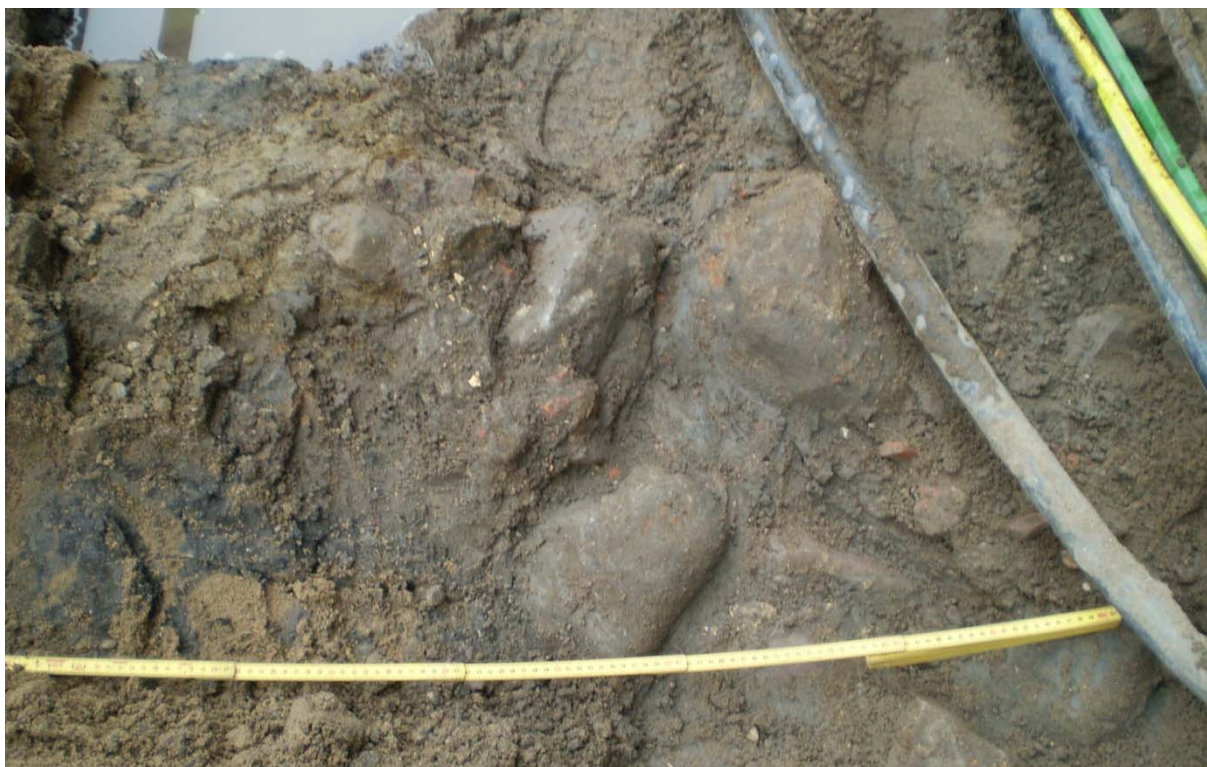
*Figur 20. I Schakt 29 framkom ett mindre parti av fältsten som tolkades vara en del av en kallmurad grund. Foto från söder.*

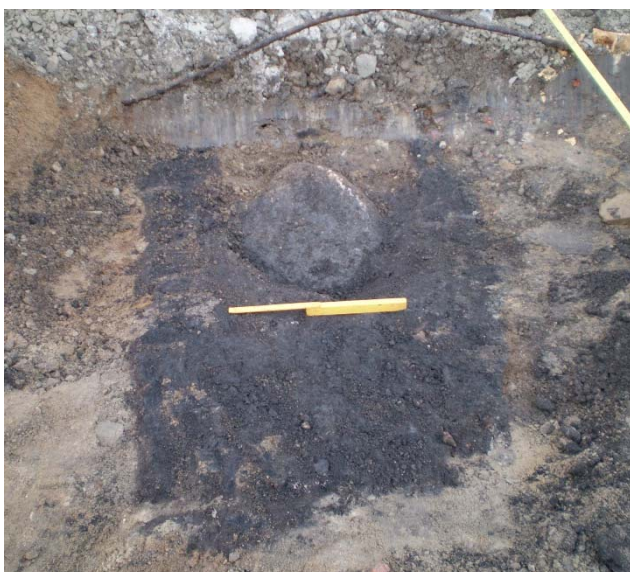
*Figur 21. I Schakt 34 påträffades ytterligare en ensamliggande marksten som sannolikt ingått i grunden till en byggnad längs Stora Södergatans östra sida. Foto från väster.*

I Schakt 34 framkom ytterligare en större sten om ca 0,40×0,50 m storlek som även den tolkades att ha ingått i en grund till en byggnad på Stora Södergatans östra sida (fig. 21). Alla horisontella relationer var dock skurna i tre väderstreck, så det är inte möjligt att uttala sig närmre om saken.

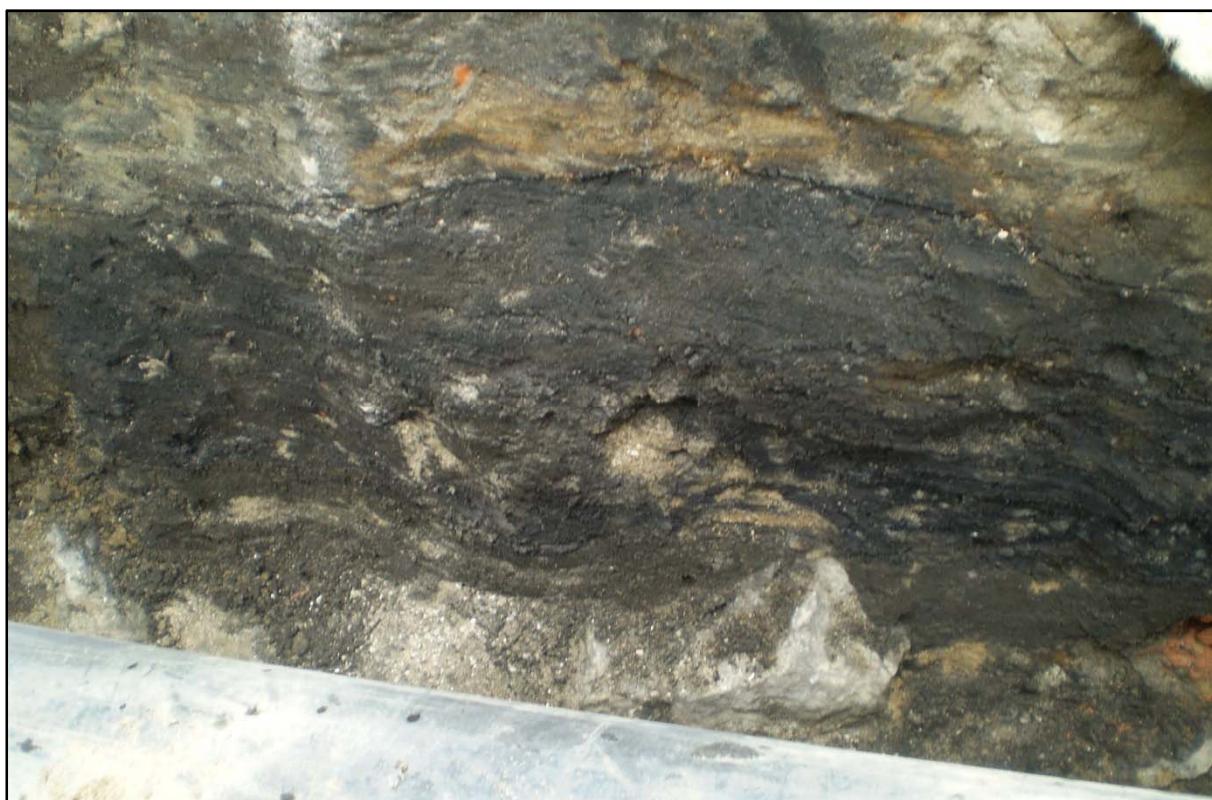
*Figur 22. Fragmentarisk stenläggning i den norra sektionen av Schakt 21. I förgrunden syns en fjärrvärmeledning. Foto från söder.*

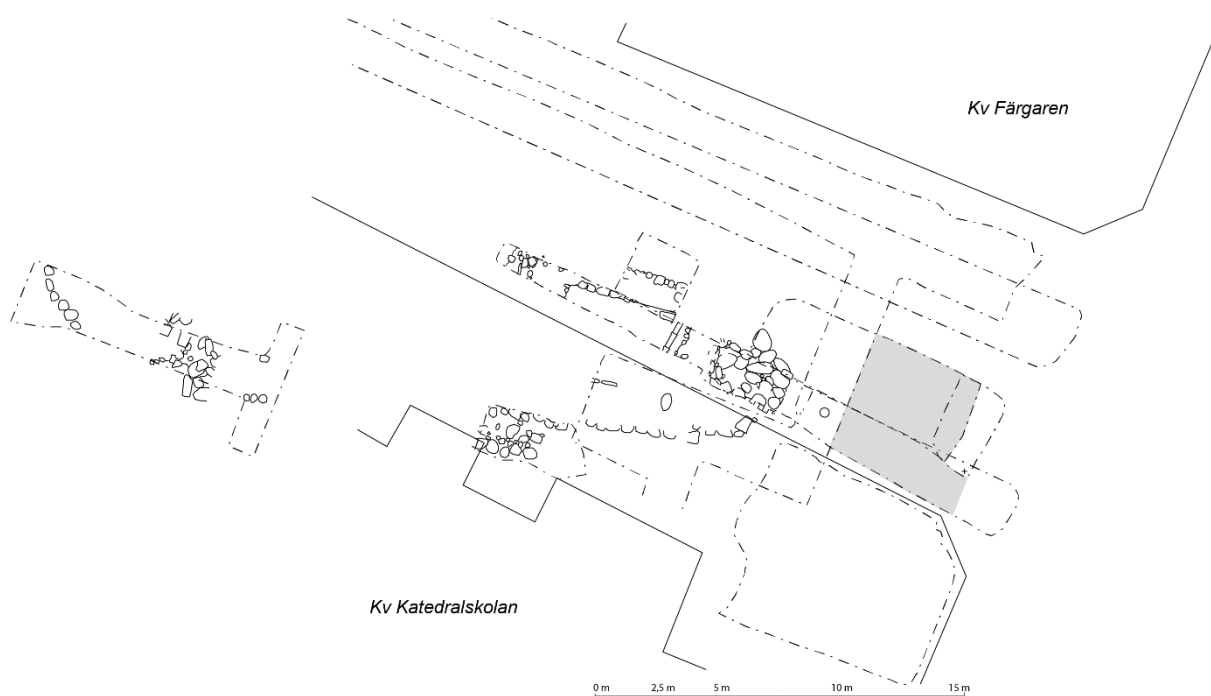
Figur 26. De delar av grunderna till S:t Andreas kyrka som påträffats vid undersökningar 1981, 1986 och 2018. Den grå ytan visar den bevarade utbredningen av den stenläggning som framkom 2018.

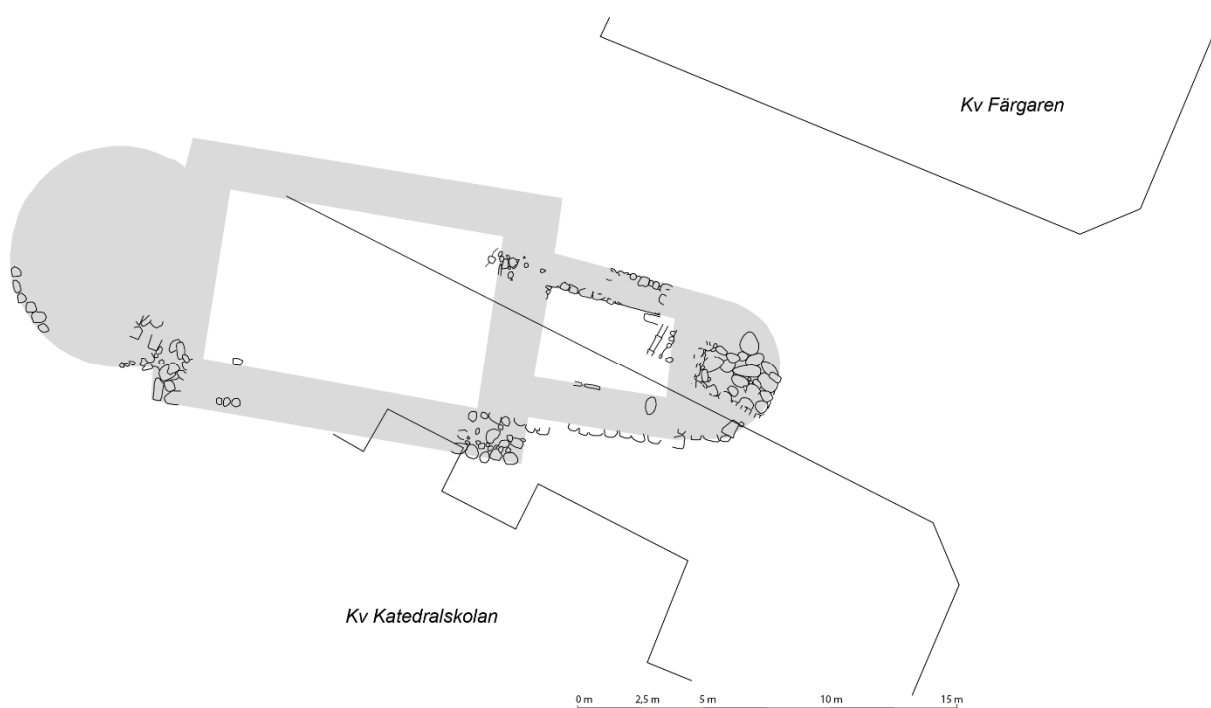
*Figur 27. En preliminär rekonstruktion av S:t Andreas kyrka vilken bygger på tidigare gjorda rekonstruktioner samt de lämningar som framkom i samband med markarbetena 2018.*

De påträffade delarna av grundmurar och de rekonstruktioner som gjorts visar en romansk planform med absid, kor, långhus och torn. Det har antagits att stenkyrkan kan ha uppförts under 1100-talet. Inklusiv tornet var kyrkan ca 30 m lång. Som påpekades i Otto Rydings arkivrapport är språnget långhus-kor påfallande stort och att koret "knäcker något" i förhållande till långhusets längdriktning (Ryding, opubl.). Kyrkans orientering har varit svagt sydöst-nordvästlig, (fig. 27).

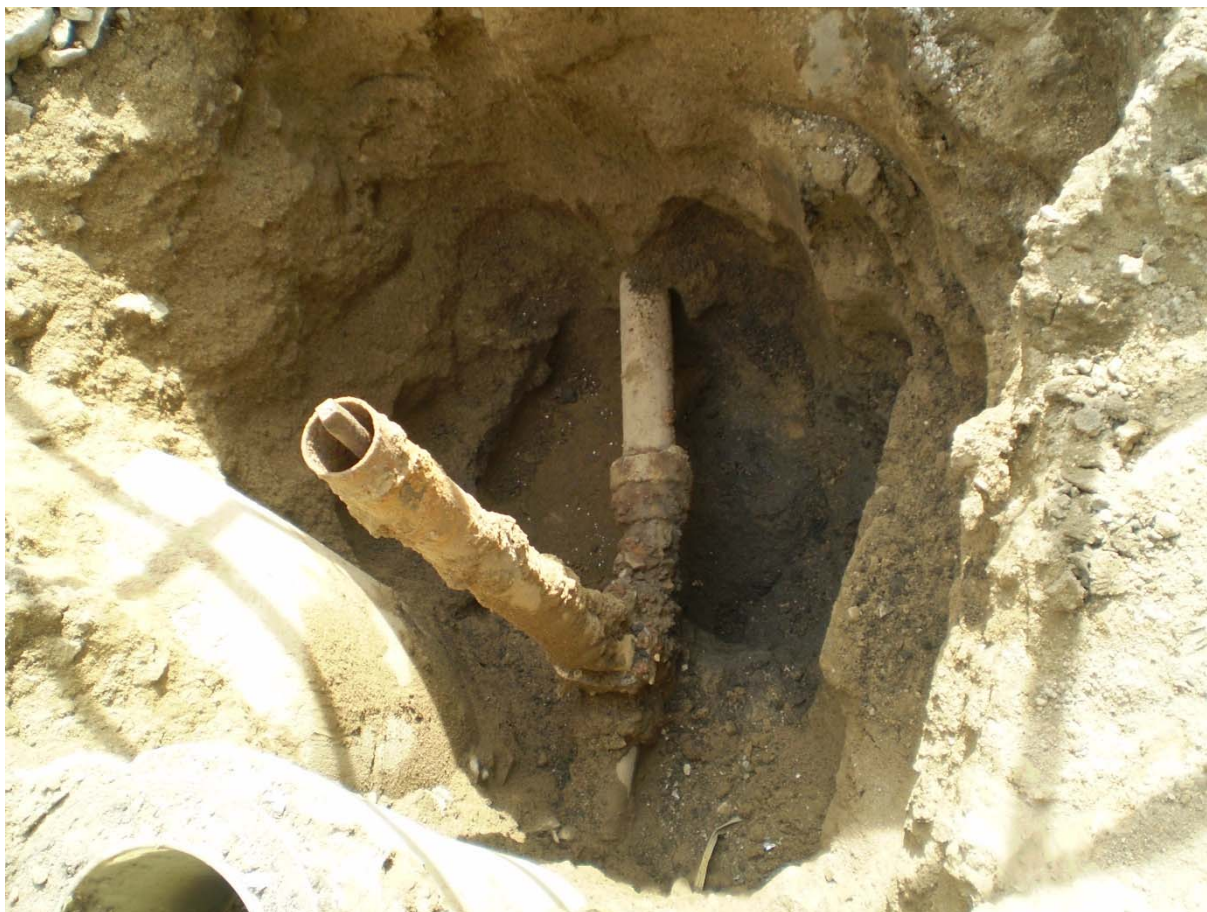
Figur 36. Schakt 13. På ett djup om ca 1,90 återstod en mindre rest av kulturlager.

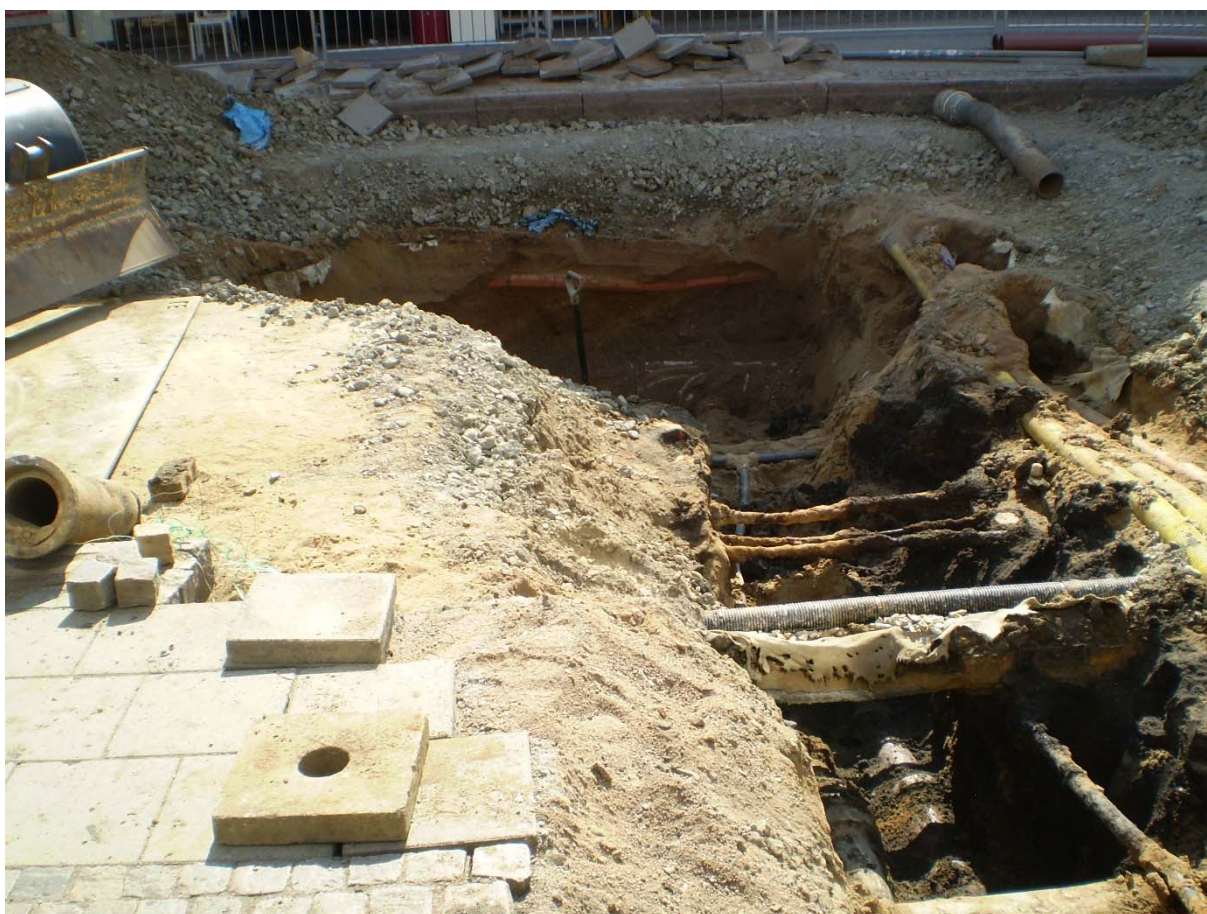
Figur 40. Schakt 25. Översikt från väster.

Inledningsvis ett smalt schakt då spill- och vattenledningarna låg i samma schakt. Eftersom spillvattenledningen låg på stort djup, 1,80 m, vidgades schaktet. Vid fjärrvärmeanslutningen 2004 gjordes en antikvarisk kontroll varvid det konstaterades att arbetena enbart berörde tidigare rör- och kabelschakt (Gardelin 2008:10). Fjärrvärmen ligger kant i kant med detta schakt. Som nu konstaterats ligger kulturlagren på större djup. Från i linje med trottoarkanten och ca 1,40 m ut finns kulturlager i den norra schaktkanten på ett djup från ca 0,90 m. Det utgörs av ett mörkbrunt homogeniserat lager där enstaka träkols- och tegelprickar är synliga. Enda stratifieringen utgörs av en kraftig lins av gråblå lera, med inslag av rött och gult tegelkross. In i den södra schaktväggen löper nio olika ledningar/kablar som är nedgrävda i mörkt gråbrun, uppenbarligen omgrävda och återfyllda kulturlager. Dessa är dock så

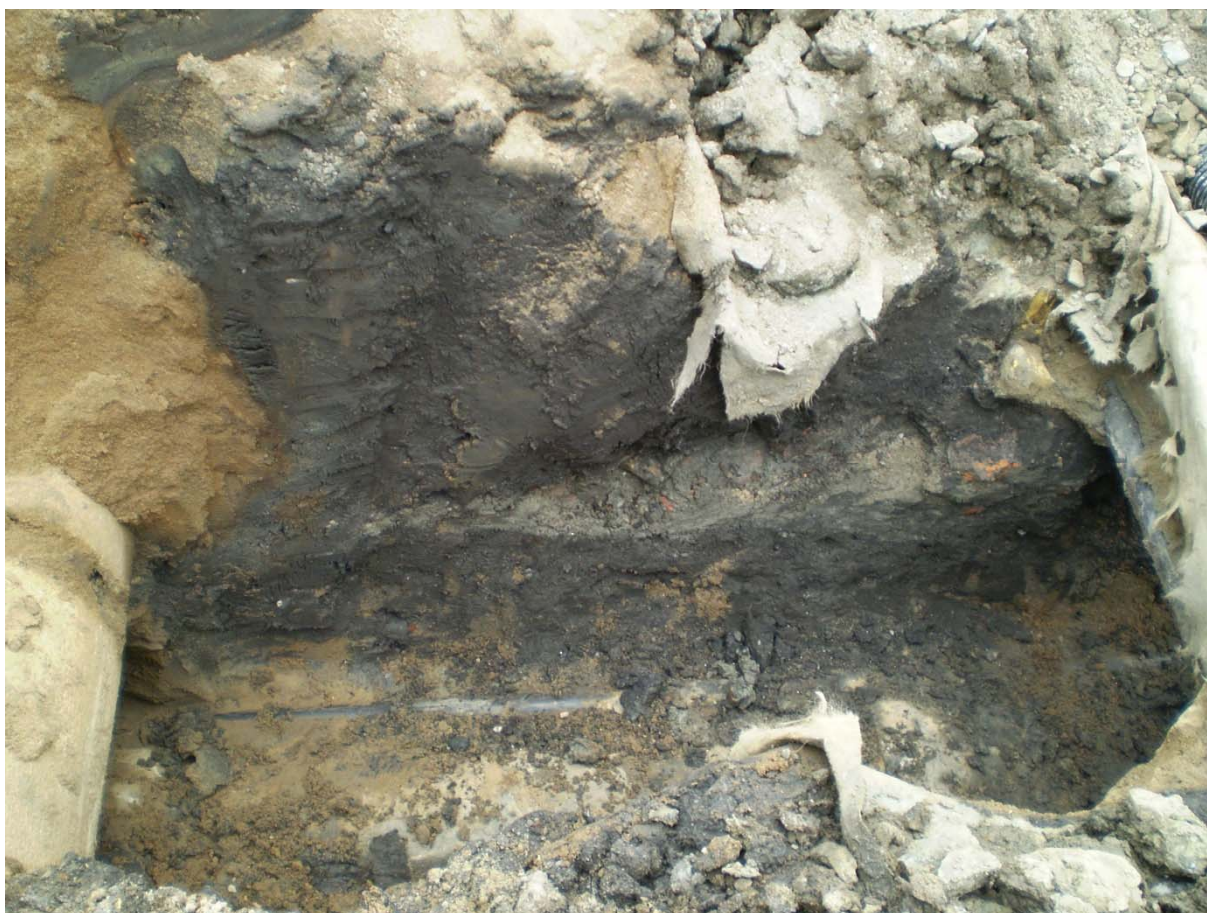
*Figur 41. Schakt 25. Kulturlagerrest i den norra schaktväggen. På bilden framträder delar av de lerlager som fundamenterat den tidigmoderna gatubeläggningen.*

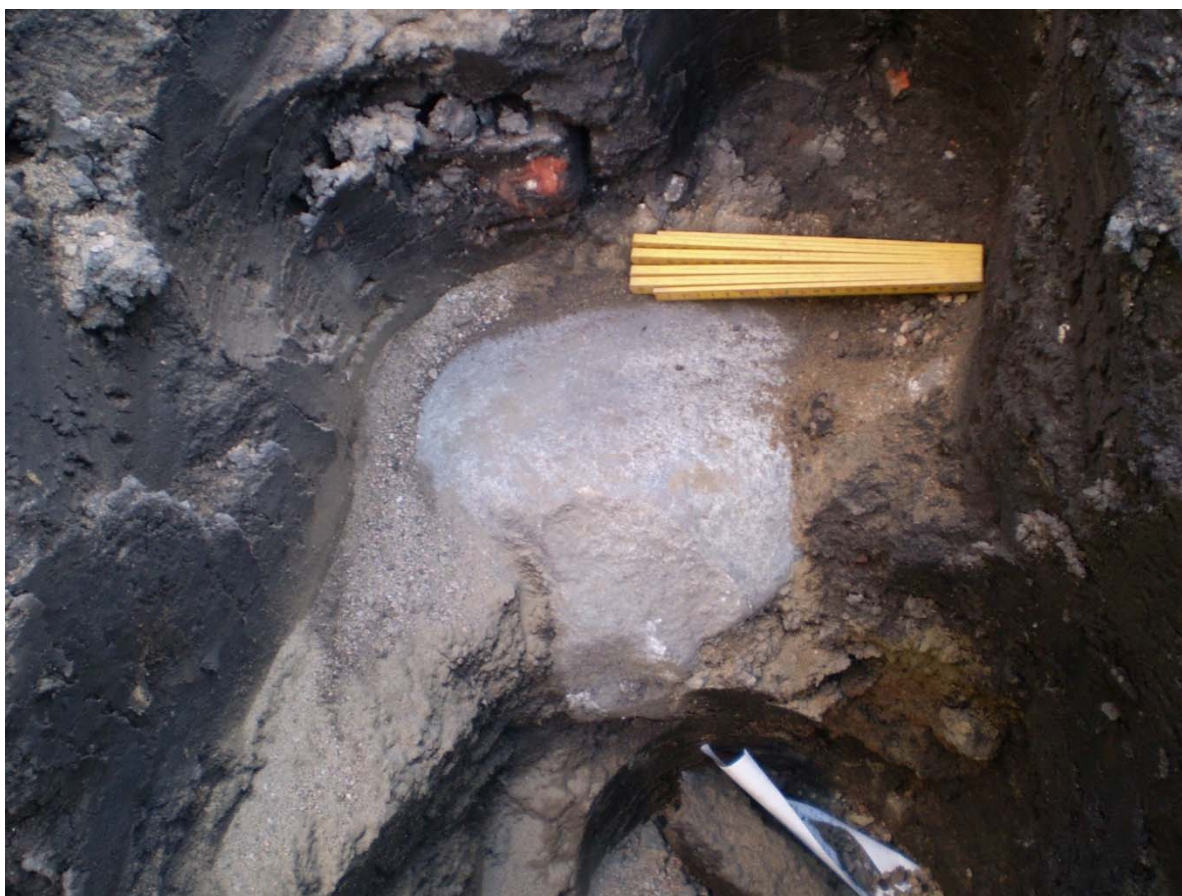
Figur 42. Schakt 26, en ensam sten som ingått i den tidigmoderna gatubeläggningen. Foto från syd.

Även i schaktet norr därom, Schakt 26, fanns, åtminstone en, gatsten in-situ. Den var ca 0,35 m stor, blanknött ovansida och låg på ett djup om 1,30 m, 4,40 m ut från huslivet.

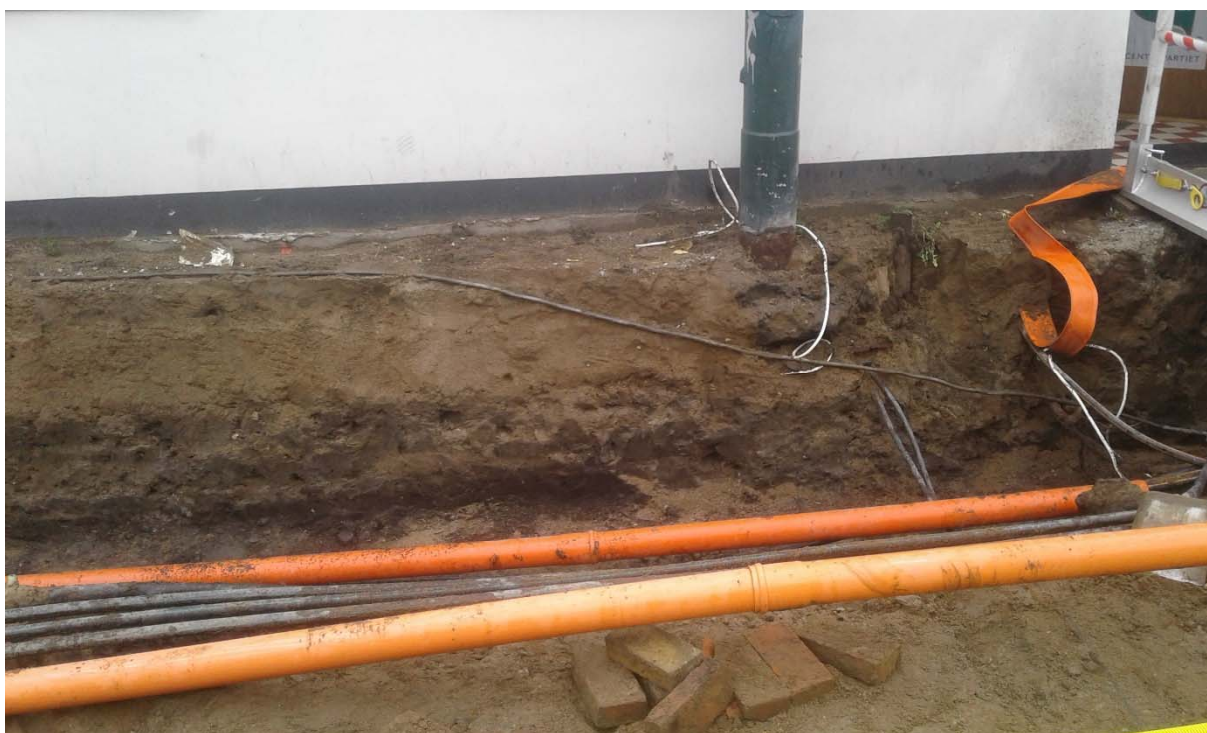
*Figur 43. Schakt 28 norra delen (kvarteret Murgrönan 1). Den östra schaktväggen.*

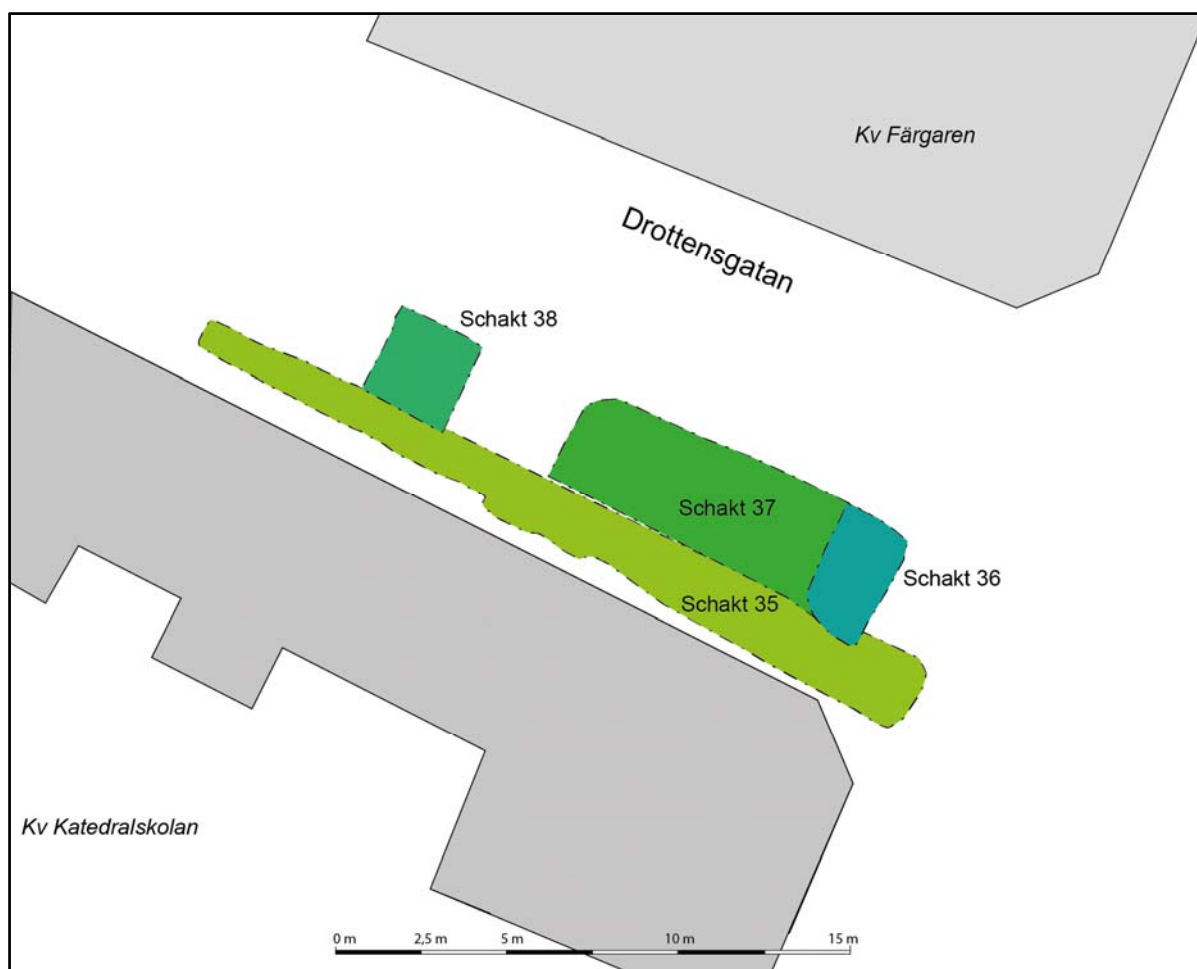
Figur 44. Läge för, och benämning av, de schakt som togs upp i Drottensgatans östligaste del i samband med kabelsänkning, flytt av rensbrunn och trädplantering. (jfr fig. 6).

I ett sent skede av arbetet stod det klart att det även behövde göras markarbeten i Drottensgatans östligaste del, i anslutning till korsningen mot Stora Södergatan, Schakt 35–38, (fig. 44). De var relaterade till den trädplantering som gjordes i området. Vid dessa arbeten framkom oväntat välbevarade lämningar efter S:t Andreas medeltida kyrka. Tidigare undersökningar och observationer i området har berört delar av kyrkogården (1950, 1981, 1986 och 2002, fig. 45). Vid undersökningen 1981 (ID\_316) gjordes några sökschakt i syfte att identifiera kyrkan varvid språnget mellan absid och kor, en mindre del av södra långhusmuren och en mindre del av torngrunden (Nilsson, Opublicerad rapport i Kulturens LA-arkiv). Även vid den arkeologiska undersökning som gjordes inför uppförandet av den befintliga byggnaden i kv Katedralskolan 2, upptogs ett sökschakt i syfte att lokalisera kyrkan. De utgjorde utvidgningar av de sökschakt som tagits upp 1981 men exponerade något större ytor (Ryding, Opublicerad rapport i Kulturens LA-arkiv).

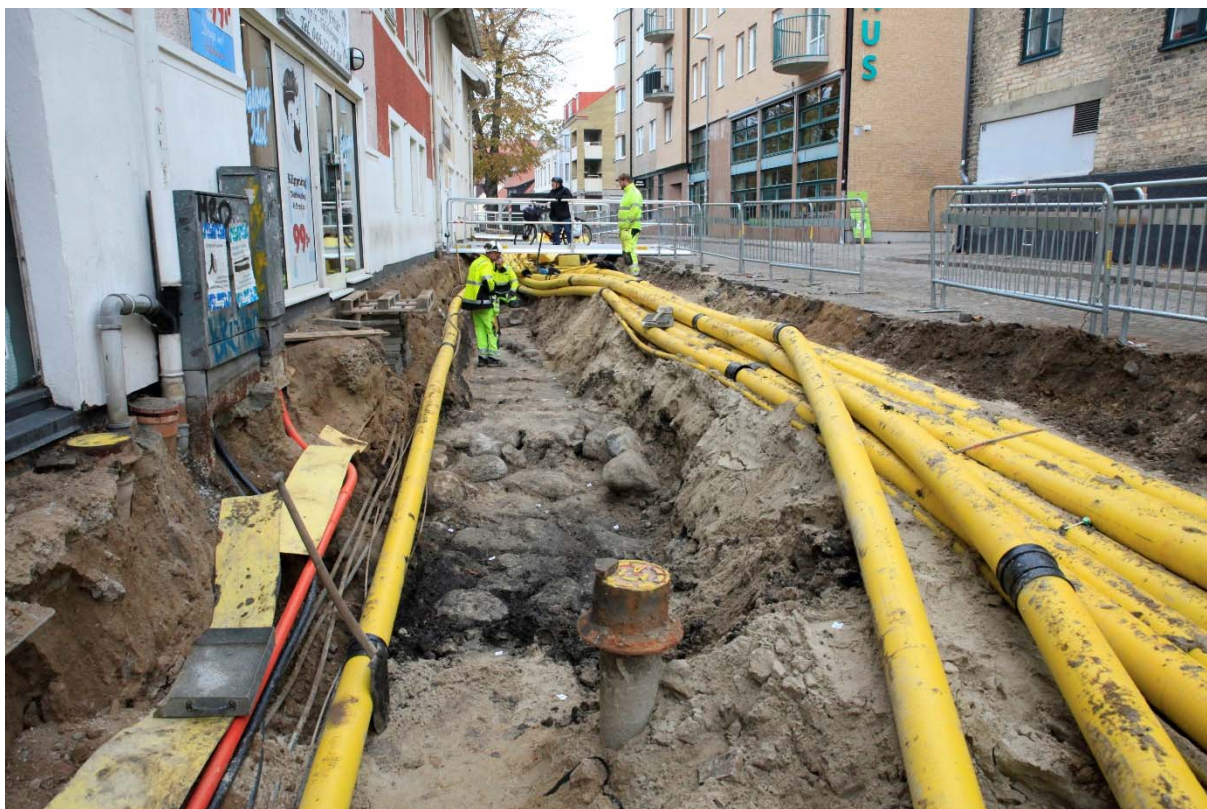
Figur 46. Översiktsbild över Schakt 35, taget från öster. Vid tillfället var den ena gångbron bortlyft och den östligaste delen av schaktet delvis återfyllt.

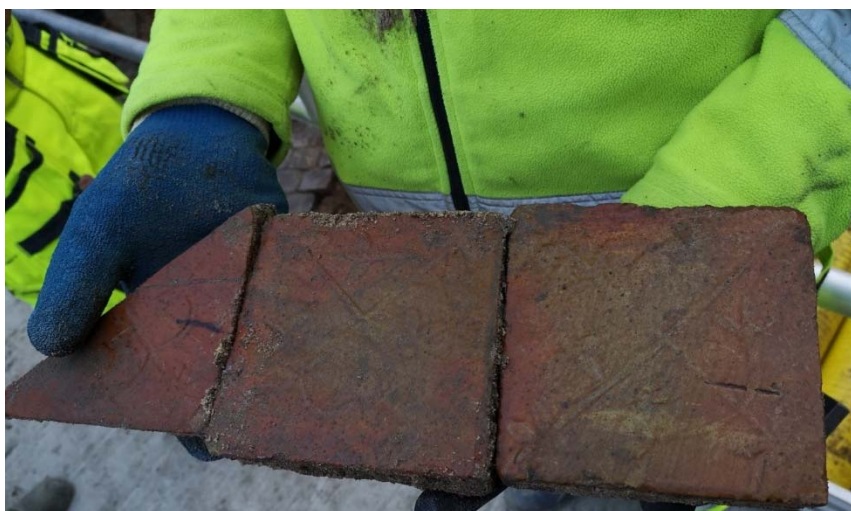
*Figur 49. Tre av de golvtegel som fanns bevarade upp emot den norra korväggen.*

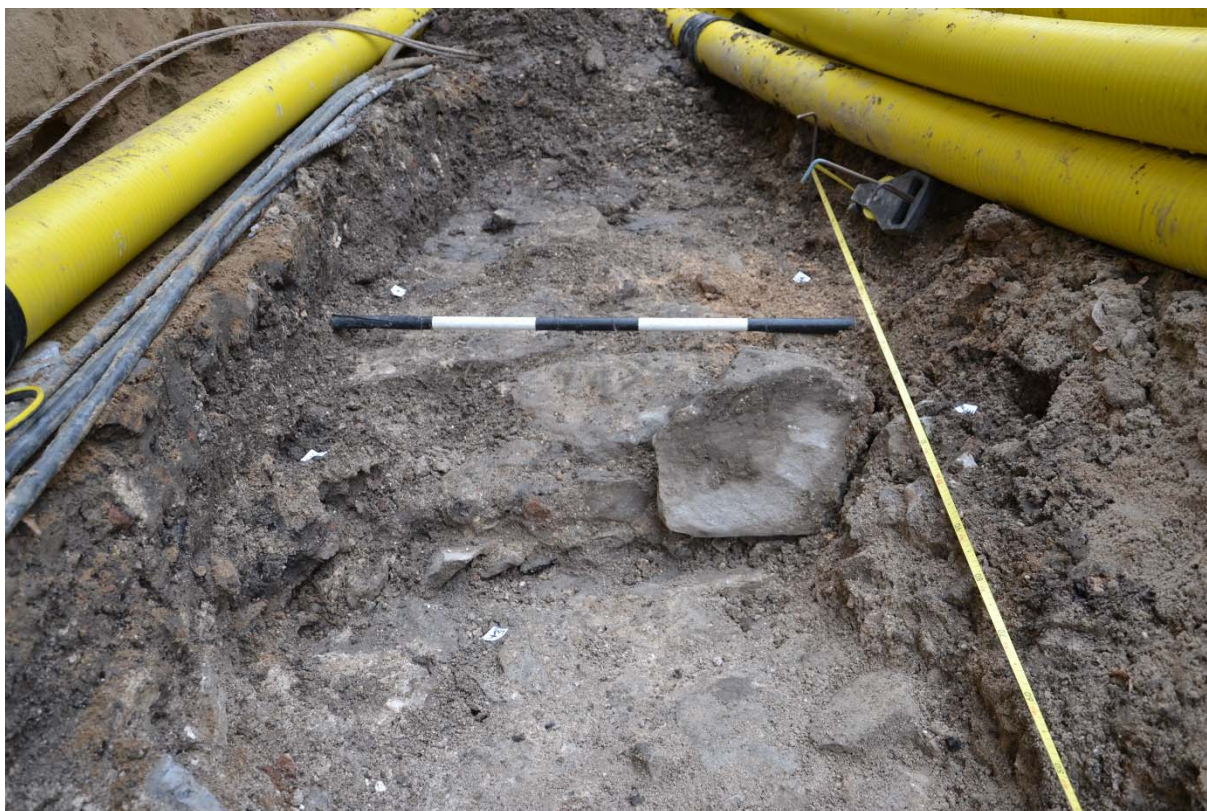
*Figur 50. Korets nordvästra avslutning. Foto från öster.*

Endast en mindre del av korets avgränsning västerut exponerades i schaktet (fig. 50). Murtjockleken indikerar att det här rör sig om ett korsprång.

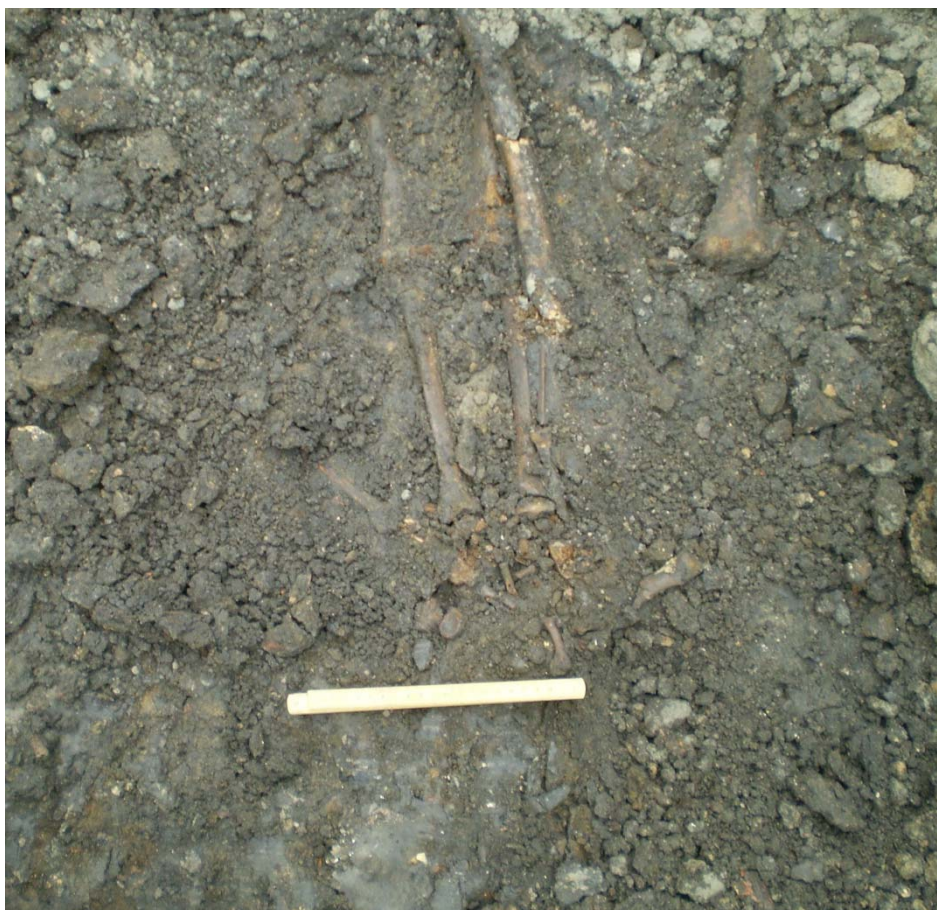
*Figur 52. I Schakt 36 framkom bland annat de nedre extremiteterna efter en ung individ. Foto från öst.*

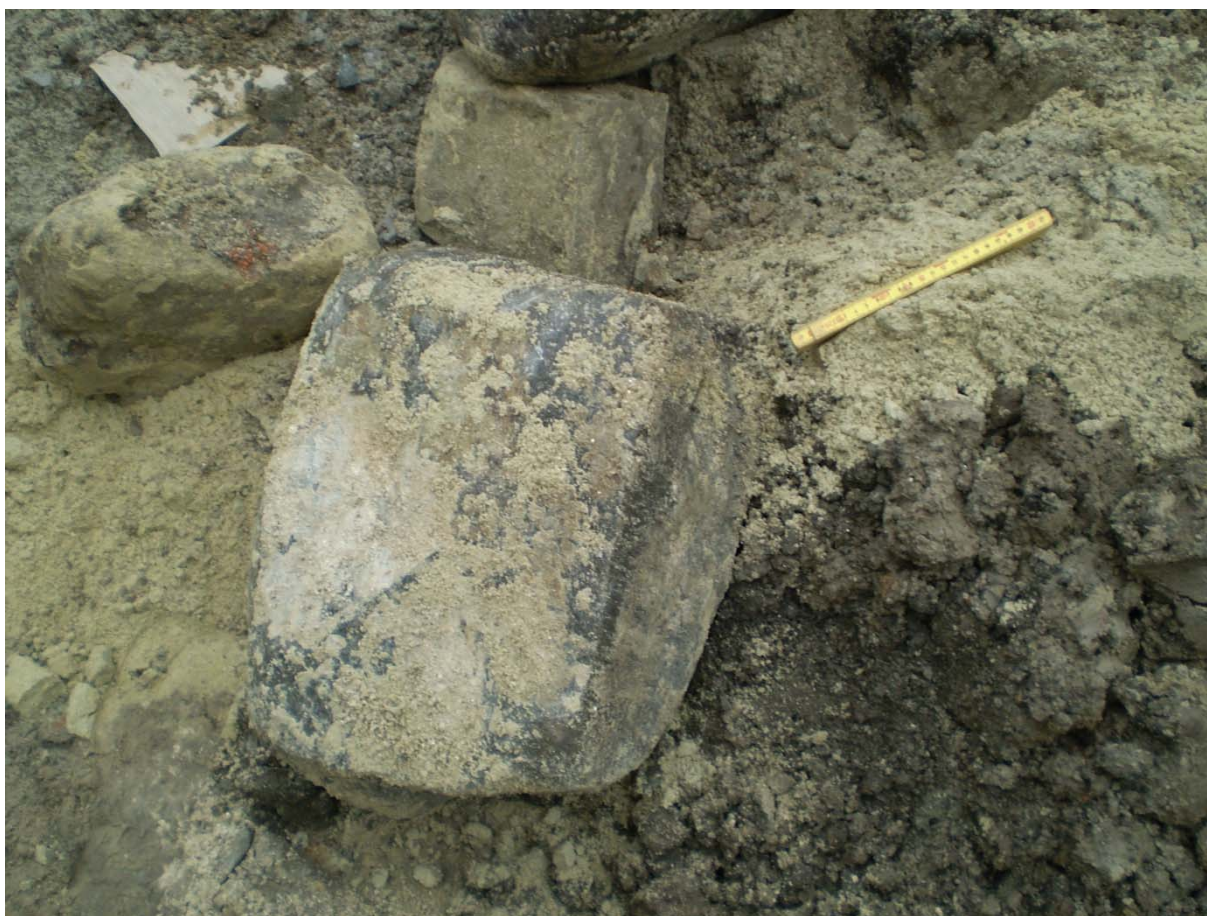
Figur 53. I Schakt 37 påträffades en kvaderhuggen sandsten liggande i de moderna bärlagren.

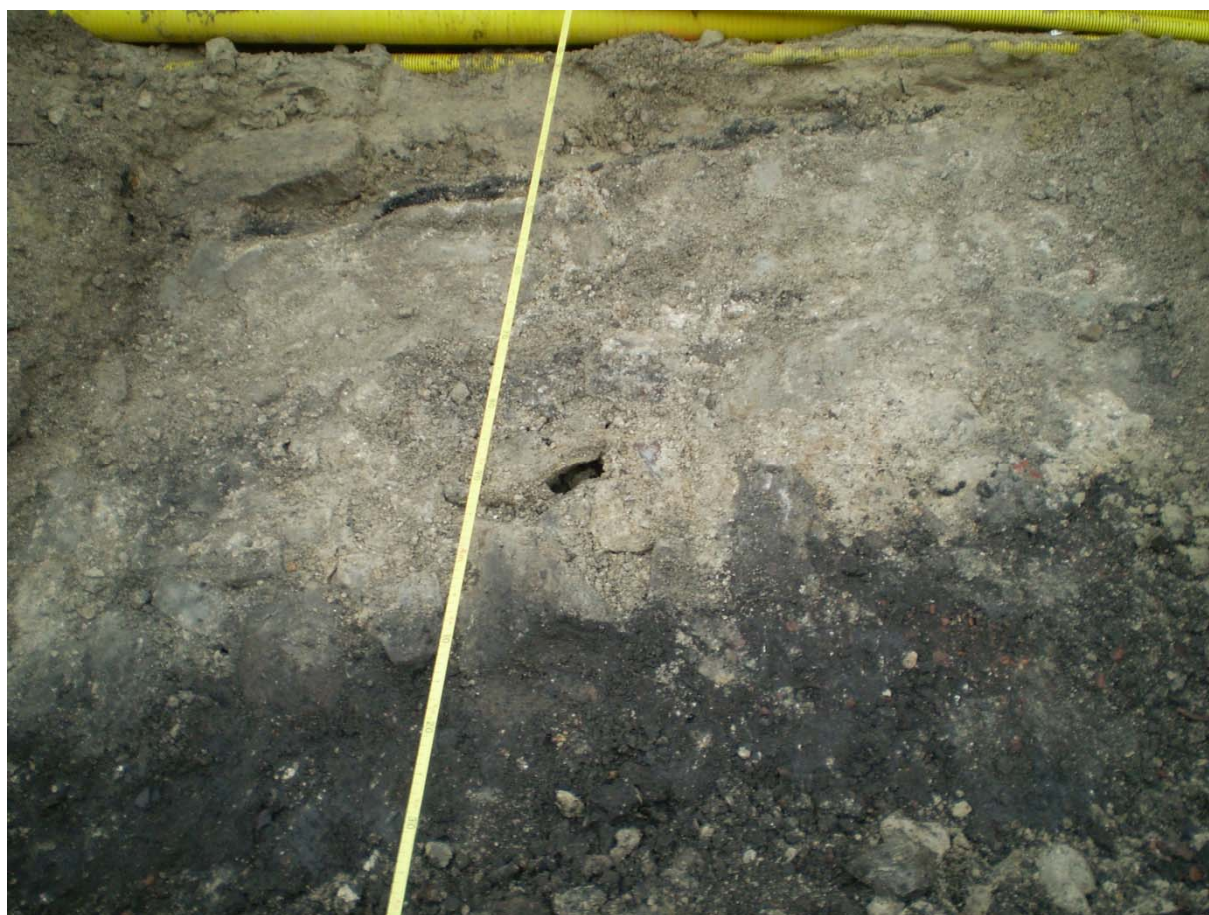
Figur 54. I Schakt 38 framkom en del av den norra kormuren till S:t Andreas kyrka. Foto från norr.

Den västligaste planteringsgropen på Drottensgatan upptogs strax väster om det äldre ledningsschakt som tidigare konstaterats i Schakt 35. Här kunde 2,50 m av den norra korggrunden exponeras och dokumenteras. Grunden var 1,20 m bred och utgjordes av större fältsten skolad med mindre stenar (fig. 54). Grunden var till stora delar täckt av hårt beigevitt kalkbruk, avjämningslagret mot dagermuren. Grunden låg i ett mörkt brunt finkornigt siltlager av samma karaktär som 35:2, men inte fullt så fuktigt.
