## Kv. Historiska Museet 1

Lunds socken, fornlämning 73:1  
Lunds stad, Lunds kommun, Skåne län  
Arkeologisk undersökning 2018  
Mattias Karlsson

Titel: Kv. Historiska Museet 1  
Författare: Mattias Karlsson  
Kulturmiljörapport: 2018:56

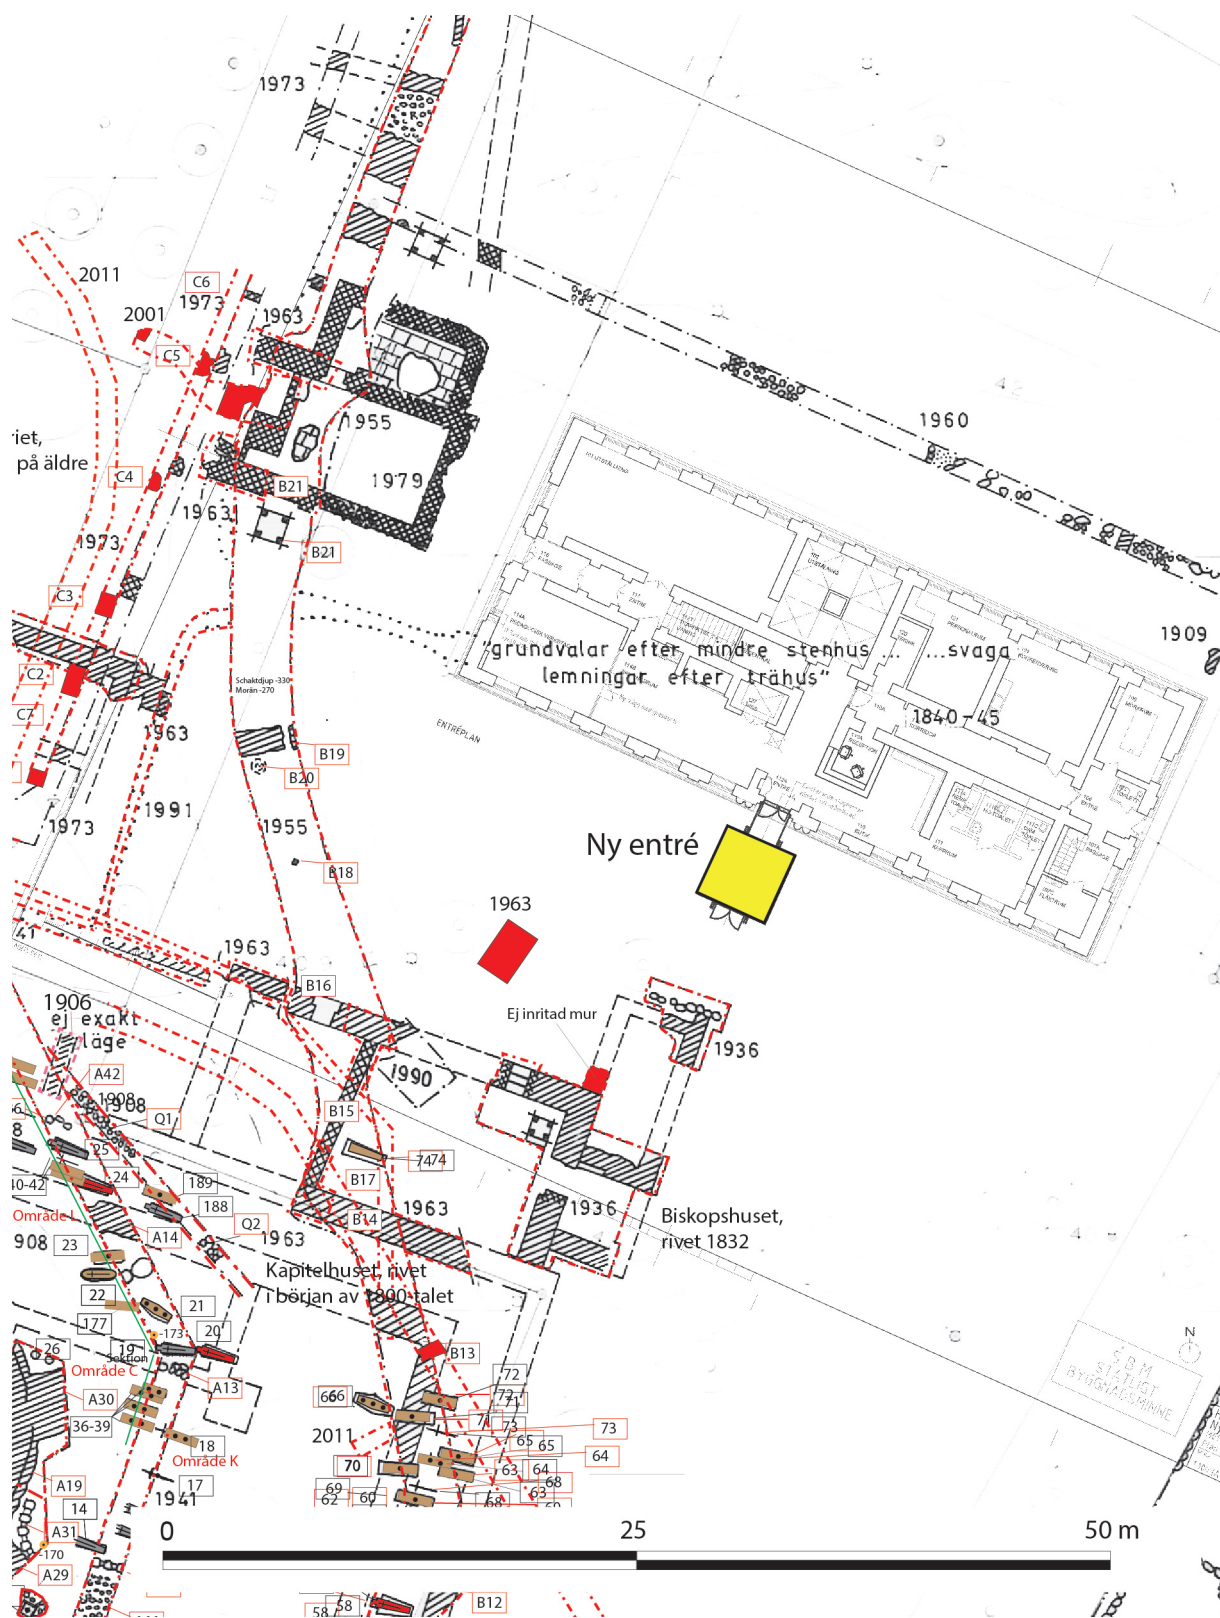
## Bilaga 1. Karta

Arkeologiska Generalkartan. På denna har lagts den aktuella arkitektritningen med Historiska Museet och exploateringsområde för vindfång (gult).

Med ledning av äldre kartor (se nedan, bilaga 1–3) kan konstateras att området för exploateringen tangerar platserna för både 1600-talets och 1720-talets biskopsbostad. Tidigare dokumenterade medeltida byggnadslämningar under mark har påträffats mycket ytligt.

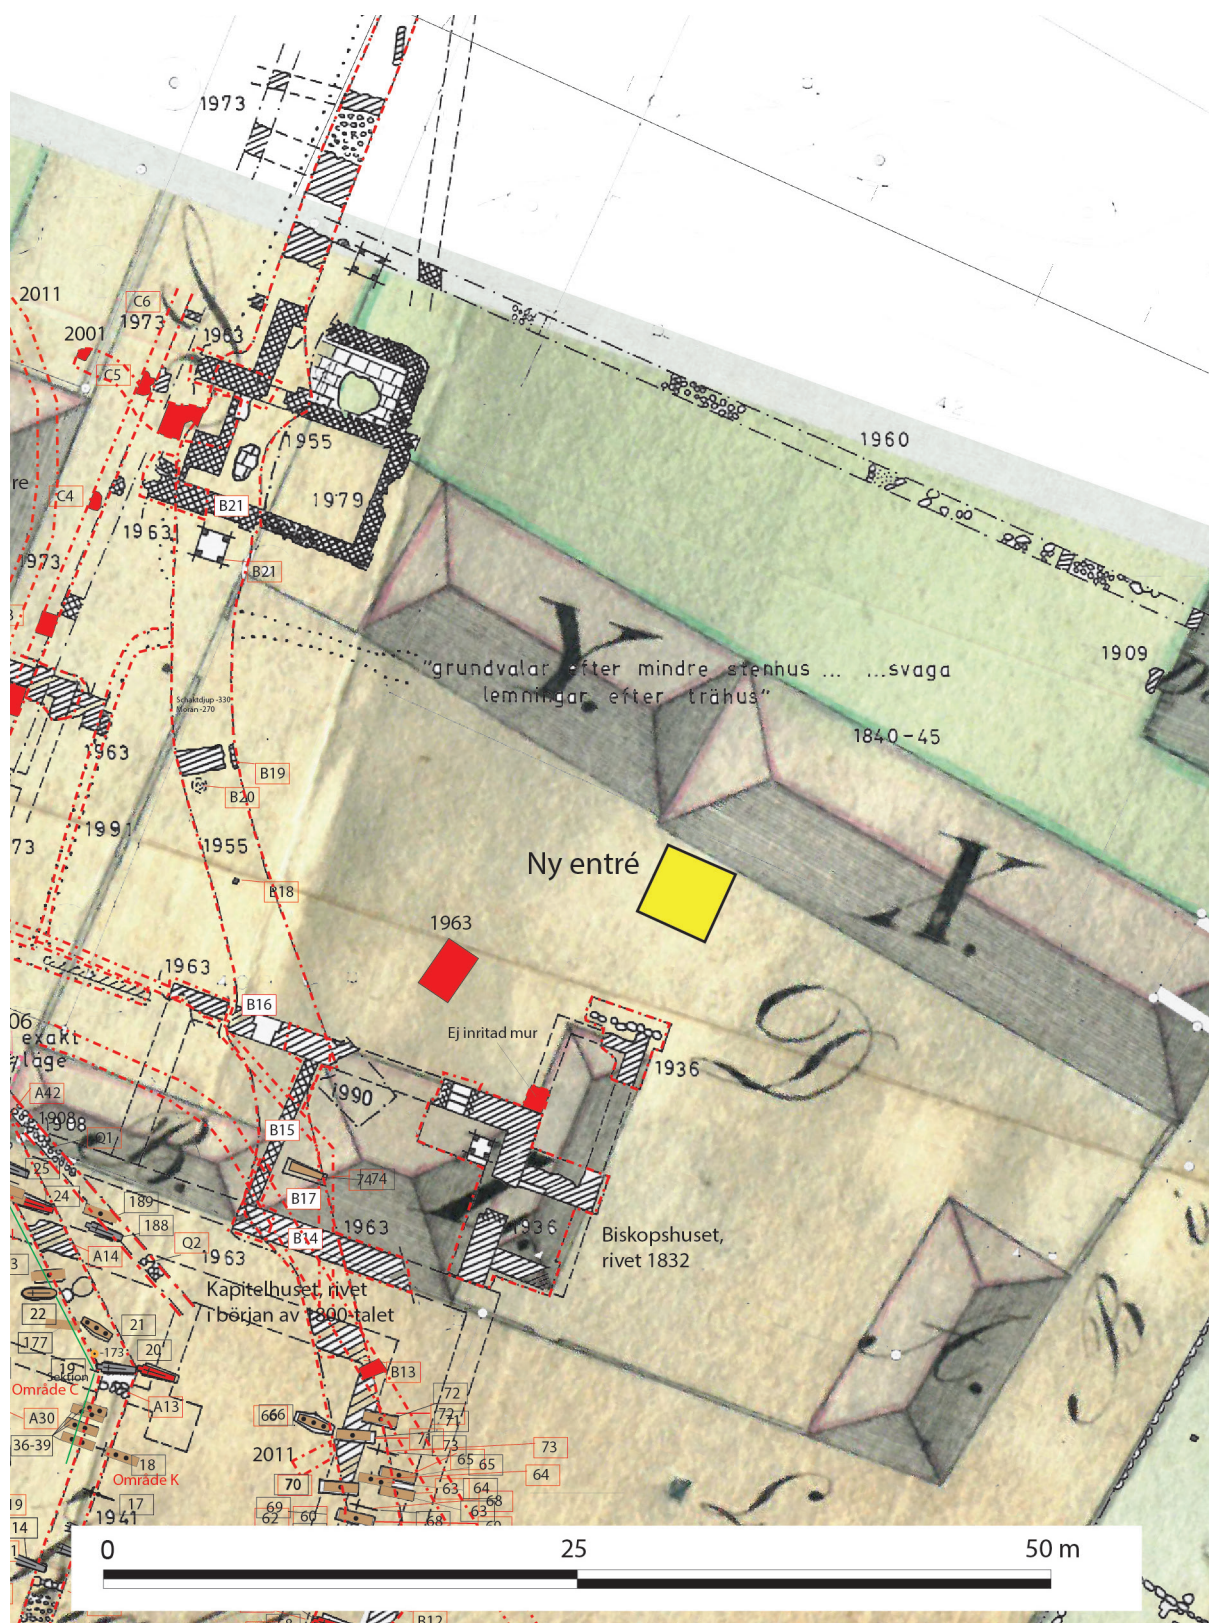
Arkeologiska Generalkartan med 1835 års karta som visar ungefärliga läget för 1720-talets biskops-  
gård (på kartan markerad med X). Karta: Upprättad av S. J. Schelin (efter Manhag 2017).

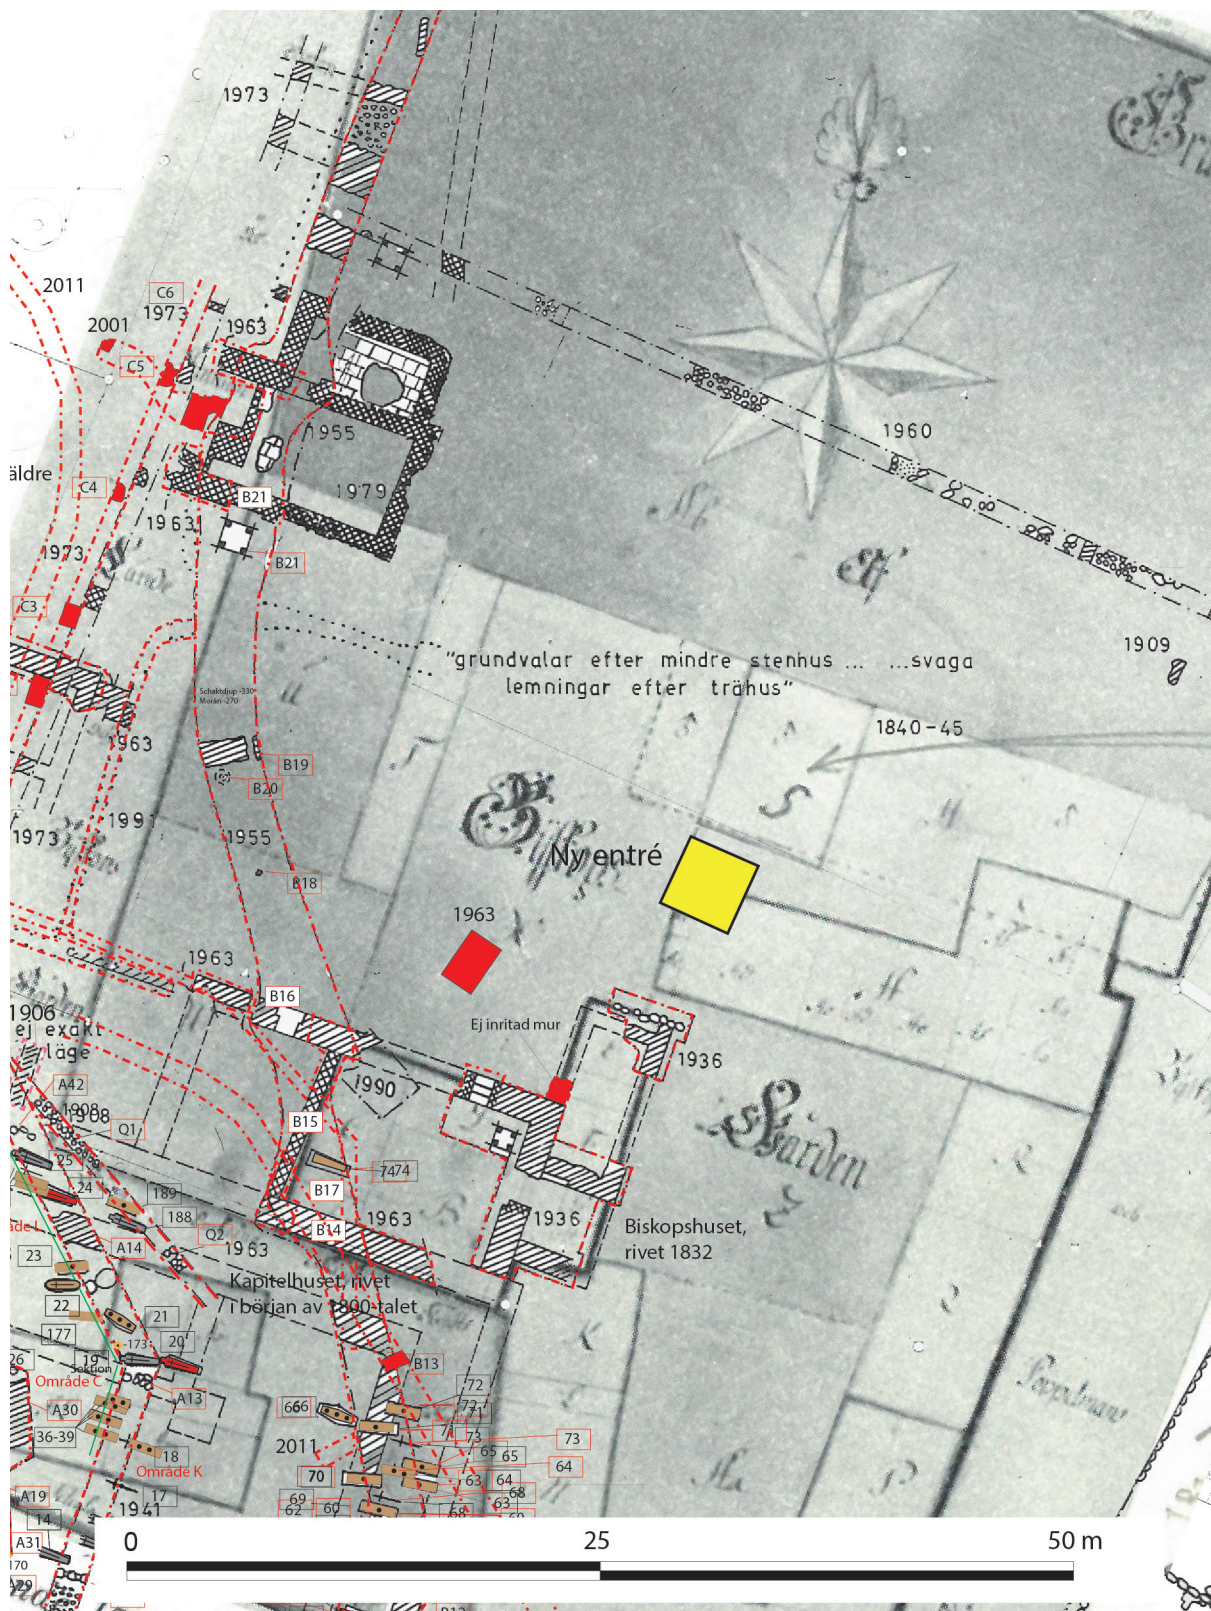
## Bilaga 3. Karta

Arkeologiska Generalkartan med 1724 års karta visande ungefärliga läget för den rivna biskopsgården (A). Kartan tycks innehålla en del vinkelfel. Överlägget baserar sig i huvudsak på en jämförelse av murlämningarna av det äldre stenhuset (rivet omkring 1840) i söder (undersökt 1936, 1963) och kartans byggnad. Det tycks som om exploateringsområdet (gult) berör nordvästra hörnet av den äldre mangårdsbyggnaden i biskopsgården. Kopia av karta i: Kartor och ritningar, nr 61, bl. 1, Kammararkivet.

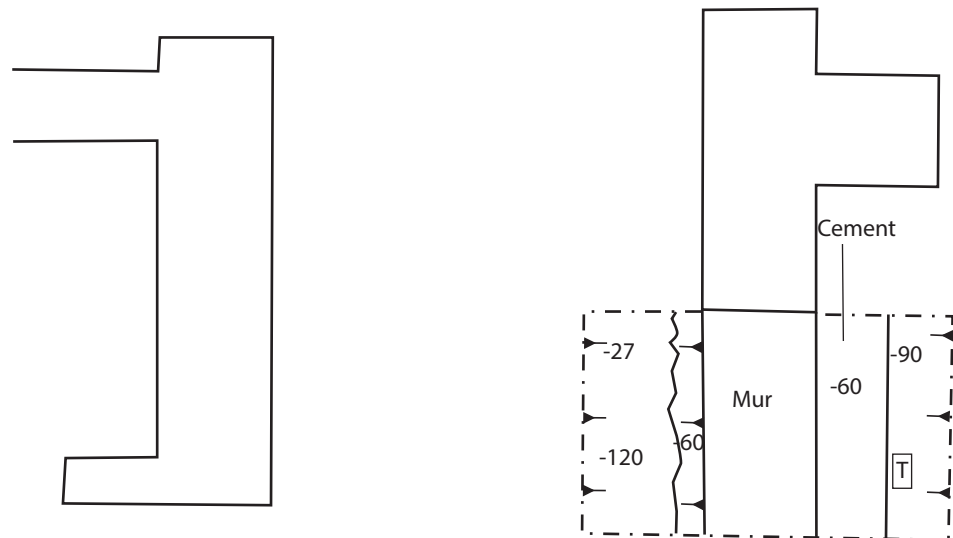
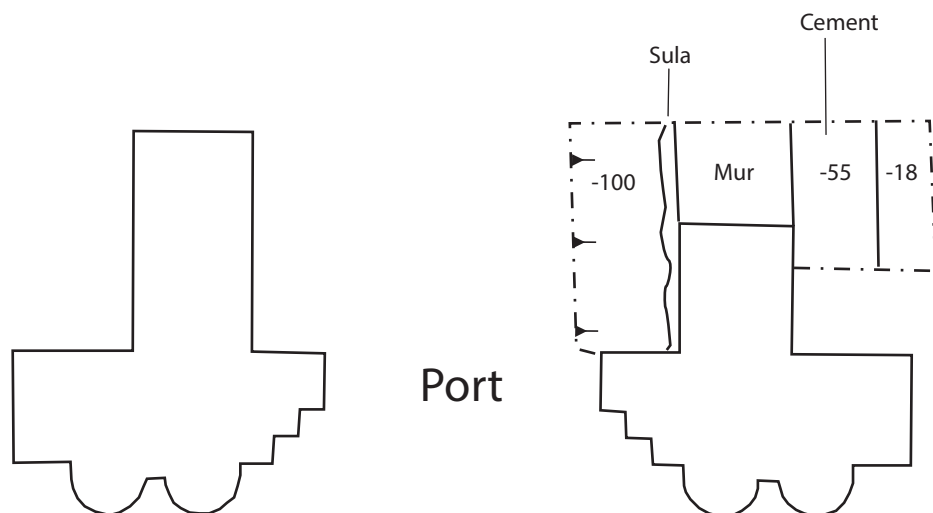
## Entréhall

Utsnitt av Historiska museets bottenvåning, entréhallen. Schakt för grundförstärkning.

På insidan av Historiska museet grävdes två mindre schakt i golvet. Syftet var att undersöka grundförhållandena och vidta nödvändiga grundförstärkningar i samband med förändringar av byggnadens väggar och grundplan. Det norra schaktet grävdes ned till ett högsta djup av ca 1,2 m och det södra ca 1,0 m. På dessa djup konstaterades en utkragande grundsula för innerväggen på västra sidan av väggen. Under golvplattorna fanns makadam ned till omkring 0,3–0,4 m djup. Därunder fanns torr finkornig jord med lite inslag av krossade tegelstenar, av ett slag som påminde om de byggnadens uppförts av. Inga säkert påvisade kulturlager äldre än byggnaden konstaterades. Det ska noteras

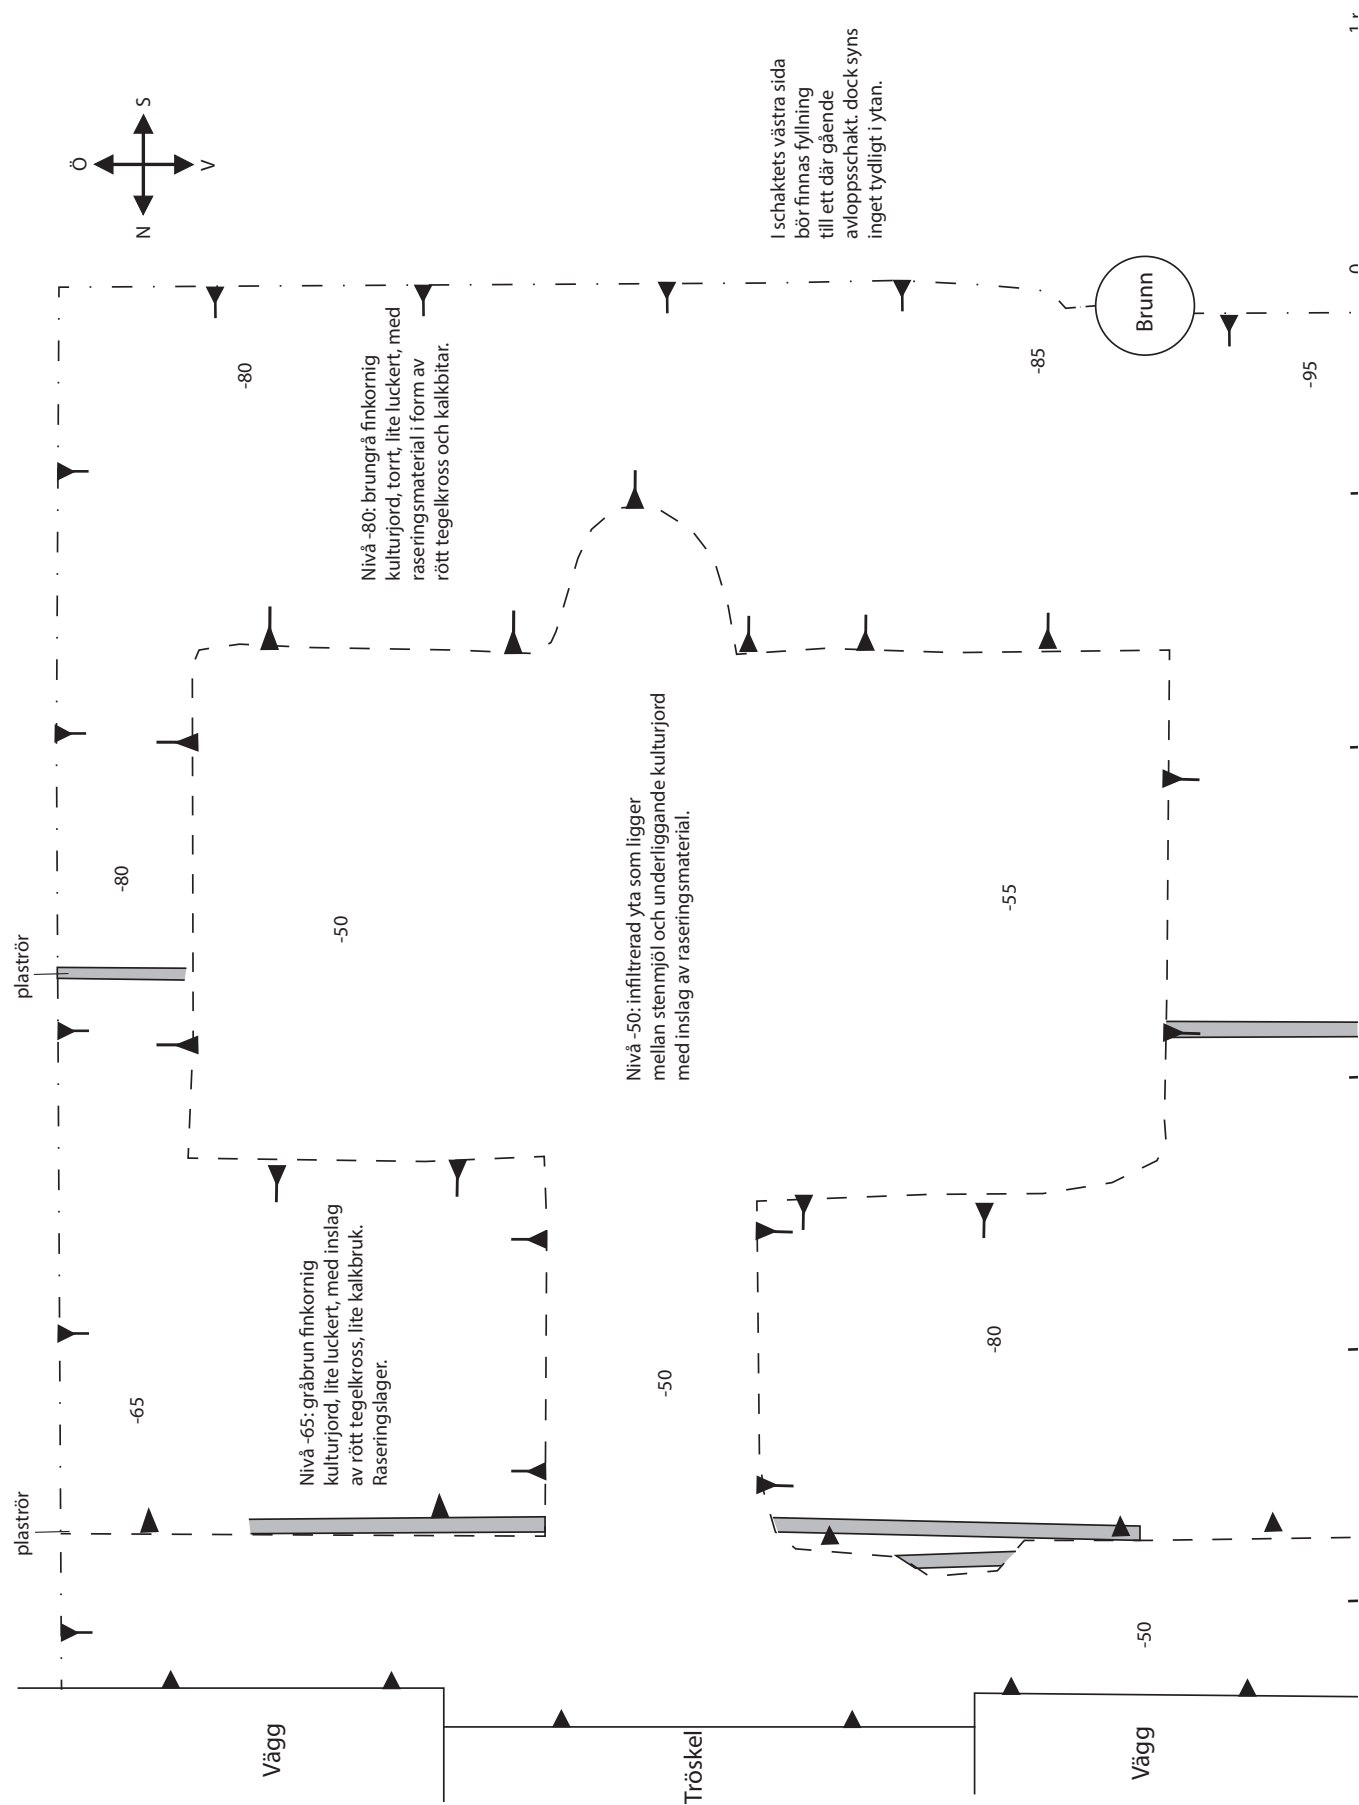
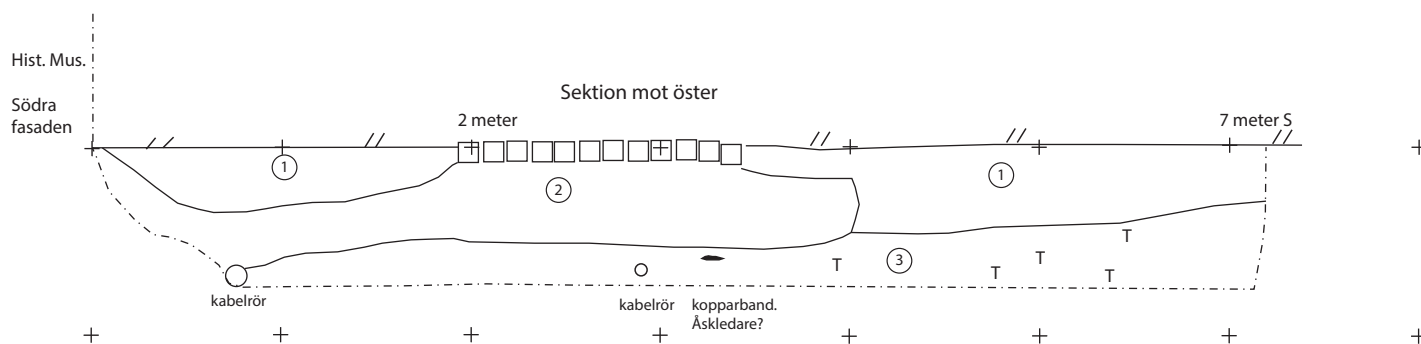
## Bilaga 5. Plan

1. Brun homogen matjordslig jord, torrt, finkornigt, ganska magert, enstaka småsten och tegelkross. Utjämnning.
  2. Stenmjöl, grå. Sättsand för plattor.
  3. Brungrå kulturjord, finkornigt, fett, med mycket tegelkross, kalkbrukslager och småsten
- Raseringslager med material från byggnad som stått på platsen på 1700-talet.

Västra sektionen är mycket lik den i öster.

Schaktet utanför södra entrén till Lunds universitets historiska museum. Sektion mot öster.

Under stenmjölet, på en nivå mellan 0,5 m till schaktbotten på 0,8 m djup påträffades ett lager med brungrå finkornig kulturjord, med mycket rött tegelkross, kalkbruksbitar och småsten. Lagret tolkades som utjämning efter och med inslag av den byggnad från 1700-talet som tidigare har stått på platsen. I sydöstra delen av schaktet påträffades på en nivå av omkring 0,8 m djup en koncentration av knytnävsstora stenar, vilka möjligen kan ha utgjort en tidigare och en mycket skadad stenläggning.
