# Scholärlängan Flyinge Kungsgård

Flyinge Kungsgård, Flyinge 22:40  
Flyinge, Lunds kommun, Skåne län  
Antikvarisk medverkan/2018-2019  
Carita Melchert

Titel: Scholärlängan Flyinge Kungsgård  
Författare: Carita Melchert  
Kulturmiljörapport: 2019:12

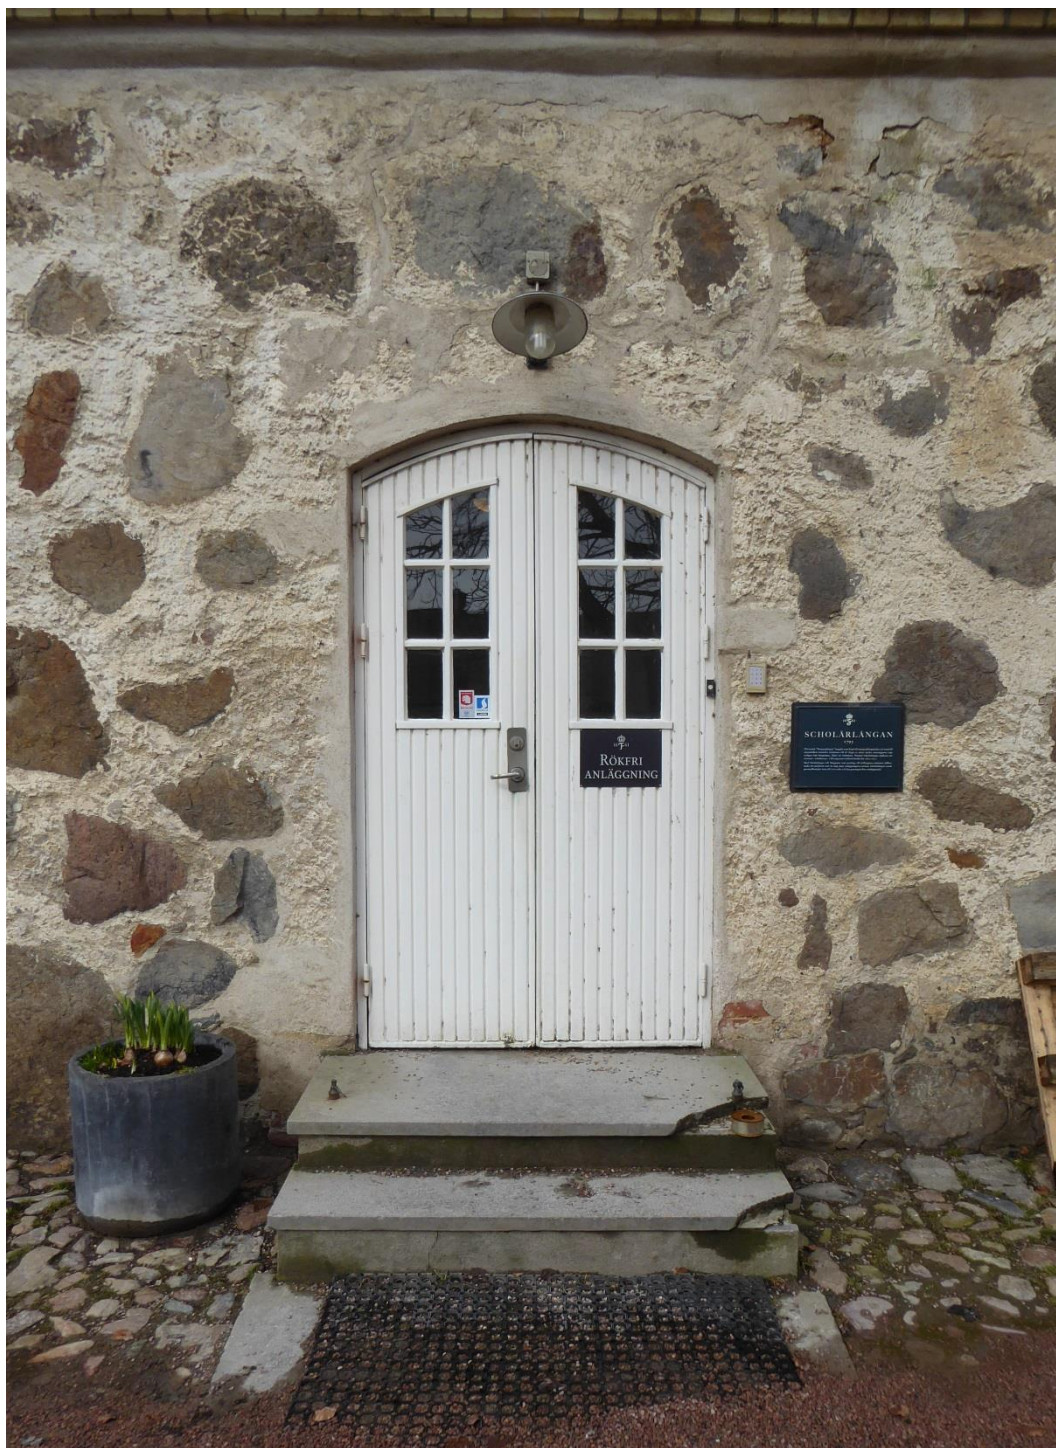
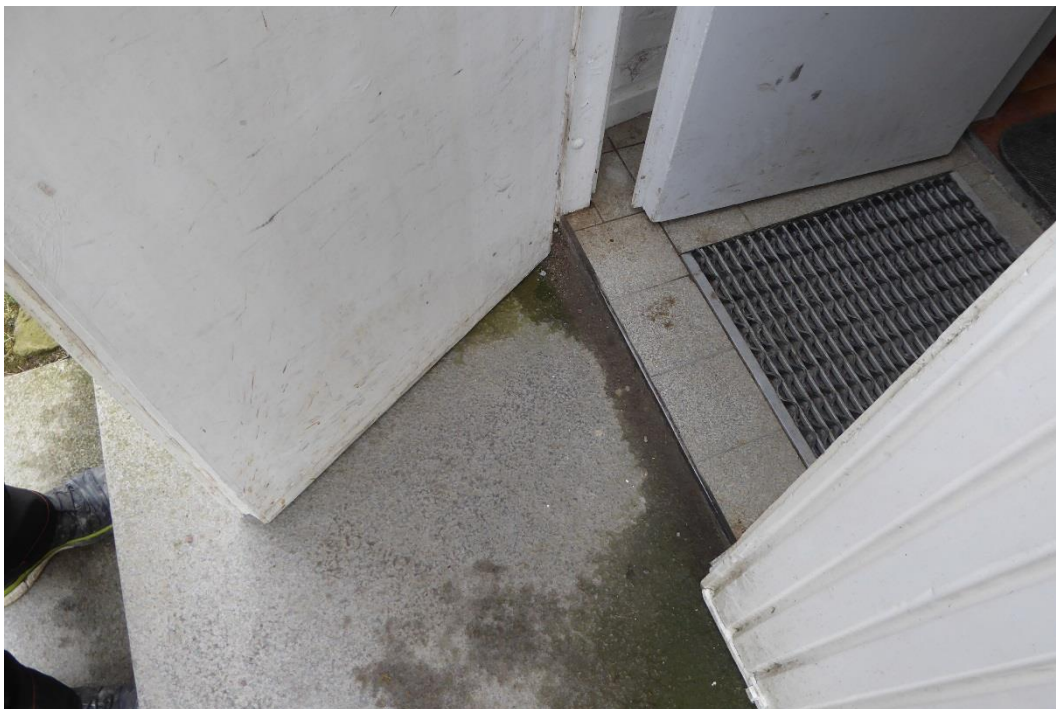
Befintliga entrédörrar på byggnadens östra och norra sida var rötskadade och otäta varför dessa har bytts ut mot nya. Åldern på dörrarna som byttes ut är inte helt fastställd men de bör vara från omkring 1980-talet. Dörrarna var vitmålade pardörrar av trä med karosseripanel och glasad välvd övre del med spröjs. Fönstren var englas och dörrarna saknade tröskel vilket orsakade värmeförlust. Trappstegen upp till dörrarna är täckta med grå granitskivor, vid östra entrén var skivorna sönder. Det finns fotografier från 1958 som visar en annan typ av dörr med spegelindelning och fast överljus. Diskussion om de nya dörrarnas utformning fördes med Länsstyrelsen Skåne och beslut togs att inte återskapa ett äldre utseende, dels eftersom det skulle ha blivit en uppskattning om detaljutförandet dels eftersom dörrar med fast överljus skulle vara för låga för den verksamhet som bedrivs i byggnaden i nuläget.

*Före åtgärder. Östra entrén.*

De befintliga entrédörrarna på Scholärlängans östra och norra fasader har ersatts med nya med i stort sett samma utseende som de gamla dörrarna. Vissa justeringar i konstruktionen har gjorts för att förbättra den tekniska funktionen.

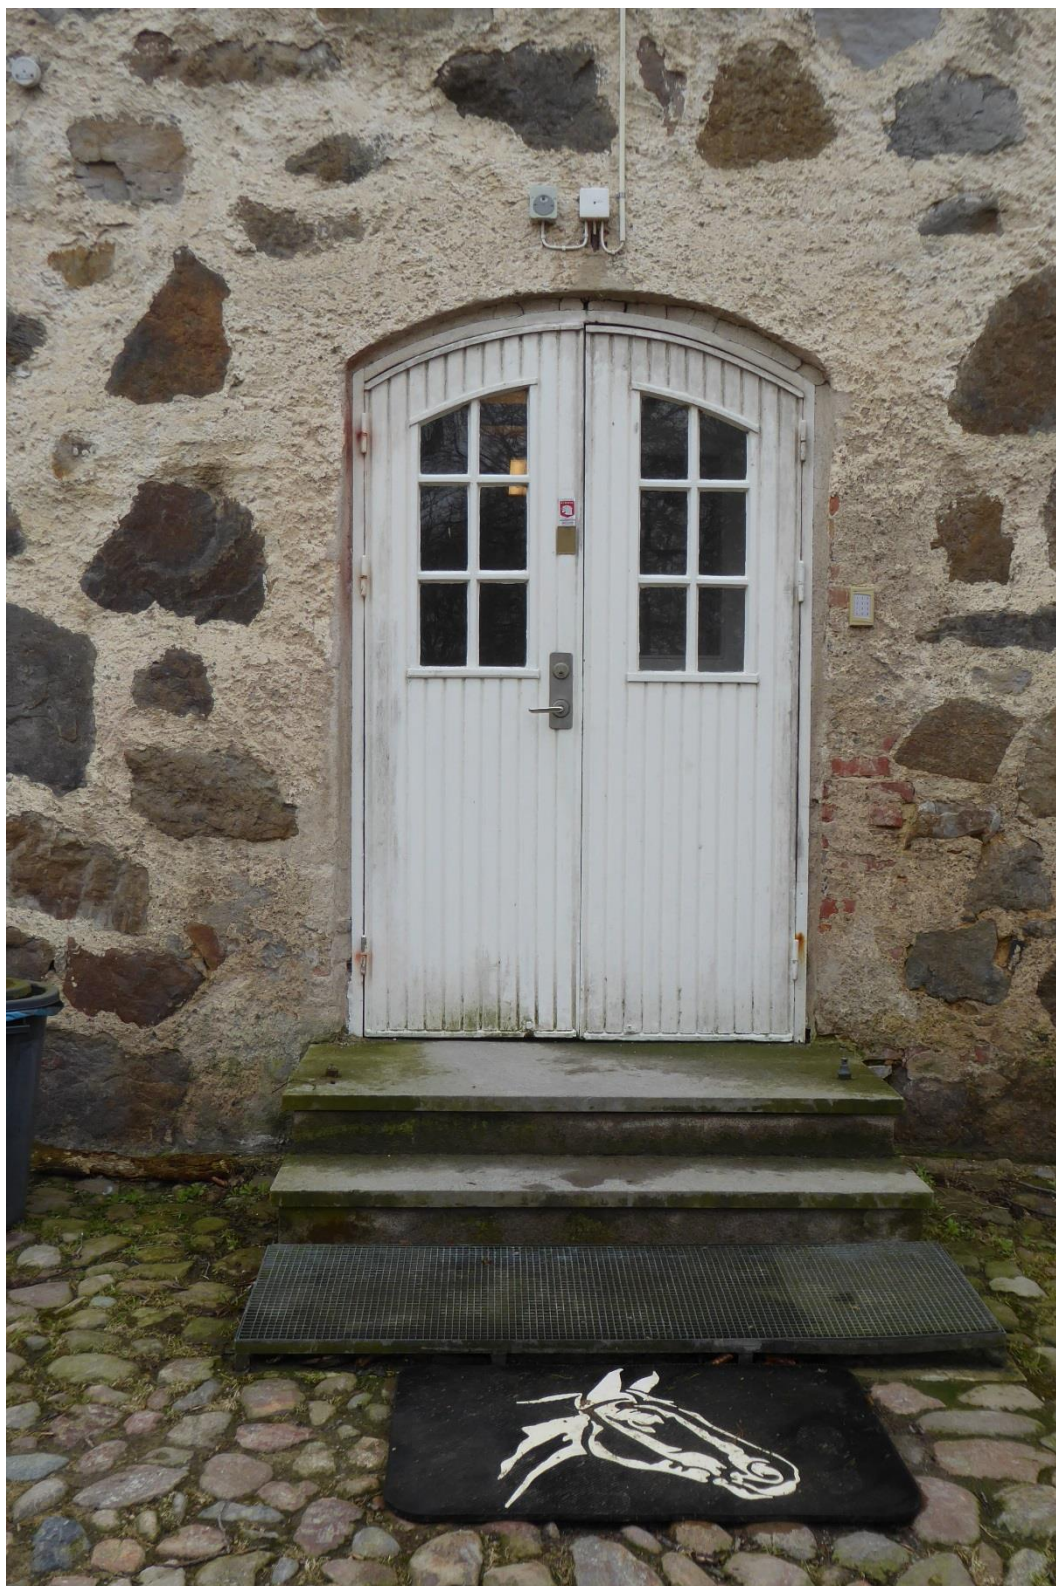
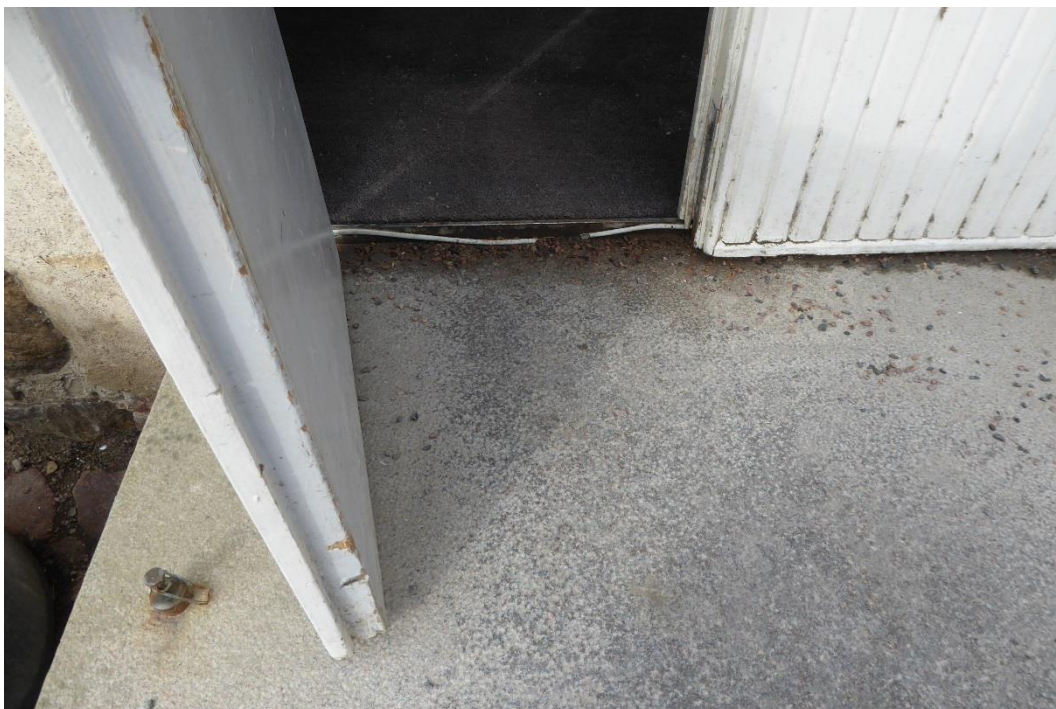
*Före åtgärder. Norra entrén.*

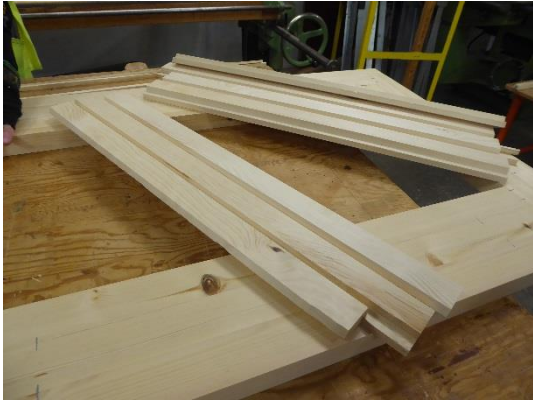
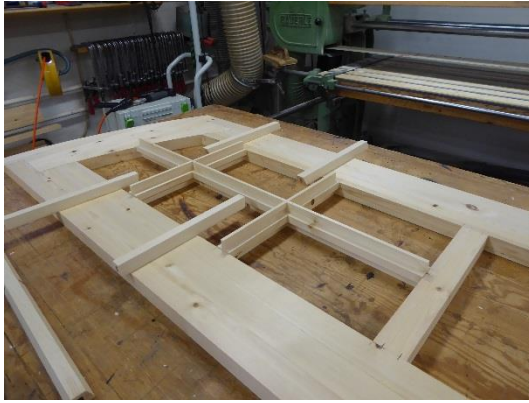
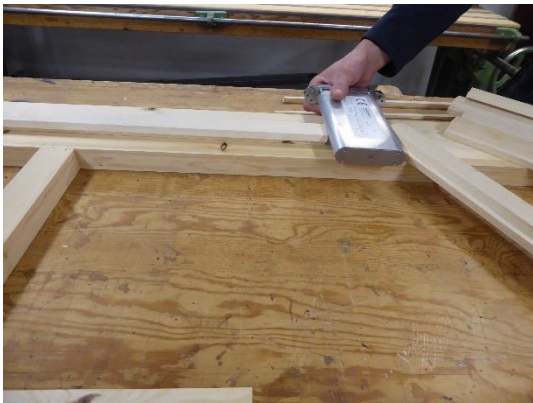
*Tillverkning av nya dörrar. Specialtillverkad ytterpanel och löstagbar spröjs samt dörrstängarens position.*

De nya dörrarna och karmarna har tillverkats på finsnickeri enligt materialbeskrivning nedan. De nya dörrarna har försetts med isolering, tröskel av ek samt två glas av så kallat kulturglas med vitmålad trälist och svart tätningslist mellan glasen. På utsidan, mellan tröskel och trappa, har monterats en list av vit plåt. Putsen i smygarna har lagats. Dörrarna har försetts med trycken och lås i enlighet med Flyinges säkerhetssystem samt dörrstängare. Dörrautomatiken är integrerad i dörrbladet och inte synlig när dörren är stängd.

Spröjsen har specialtillverkats löstagbar, fäst med spårskruv, i syfte att möjliggöra glasbyte om glas skulle gå sönder. På de gamla dörrarna var glaset fäst bakom utsidans panel, varför man tidigare var tvungen att ta loss panel för att byta glas.

Spröjsen har tillverkats löstagbar, fäst med skruv, i syfte att underlätta eventuellt byte av glas (underhåll) utan att göra åverkan på dörren i övrigt. Skruven är något synlig på nära håll men påverkar inte upplevelse av miljön. Åtgärden stämde av under arbetets gång med antikvarisk medverkande.

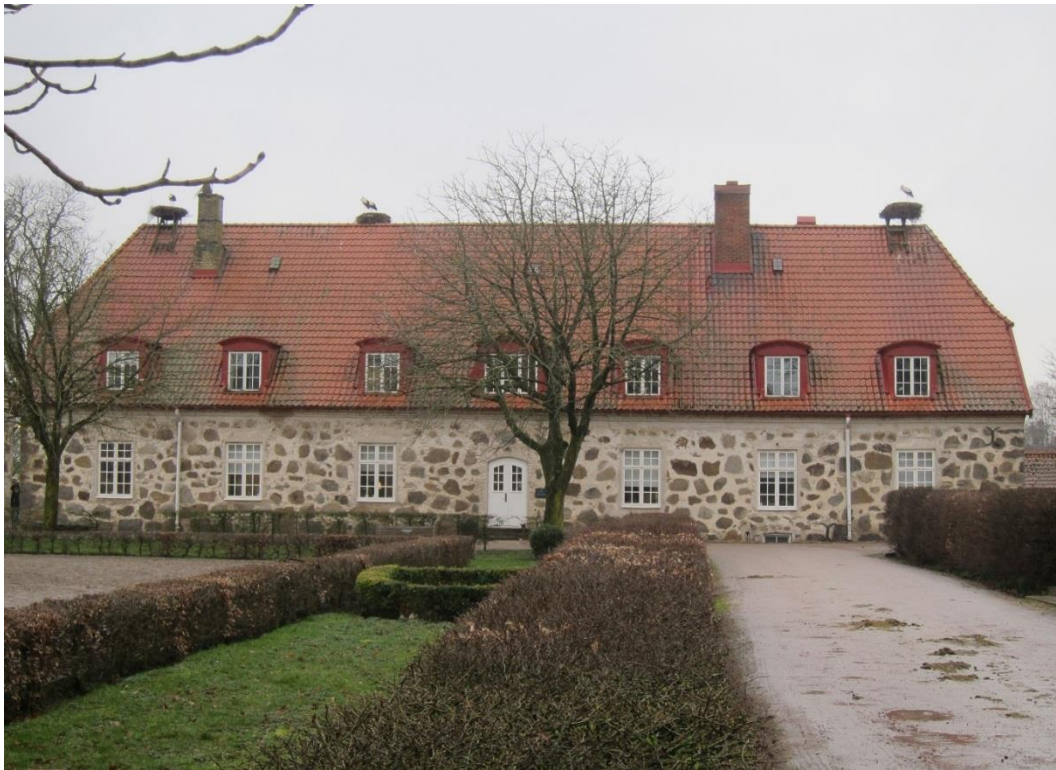
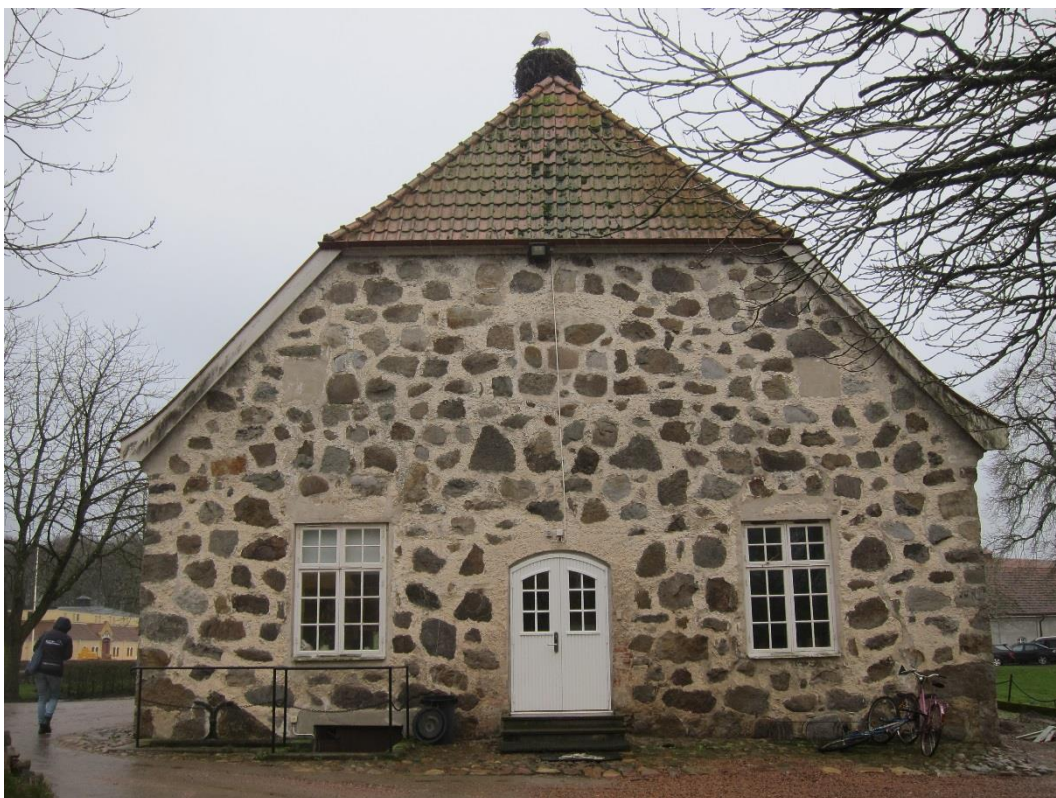
*Scholärlängan, östra fasaden och norra gavelfasaden efter åtgärderna.*

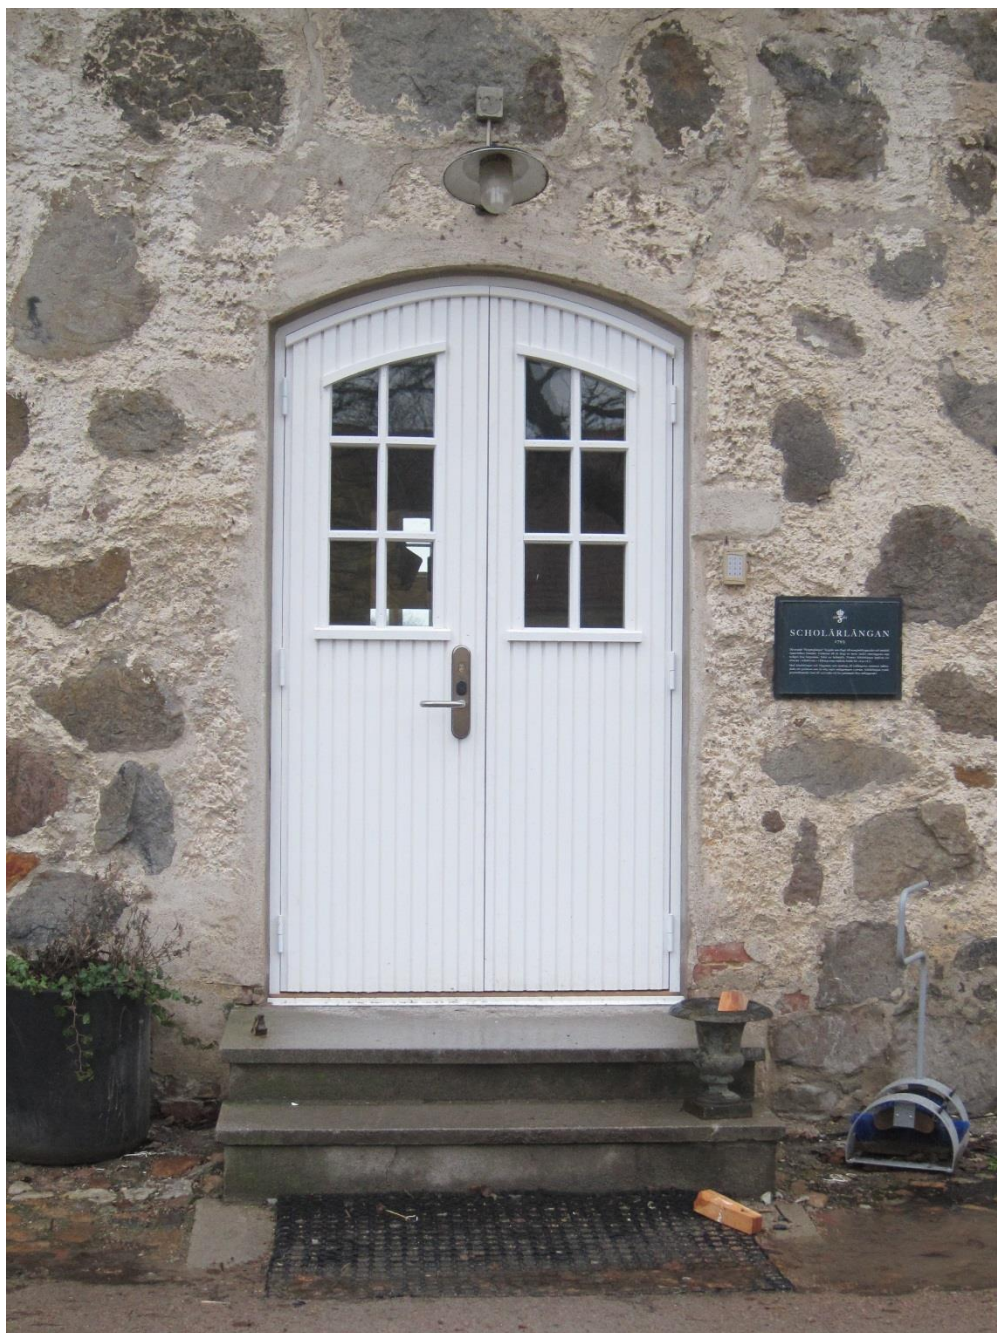
*Efter åtgärder, östra dörren och trappan.*

Planstegen på den östra trappan har bytts till nya av grå granit i samma utseende som före åtgärderna.

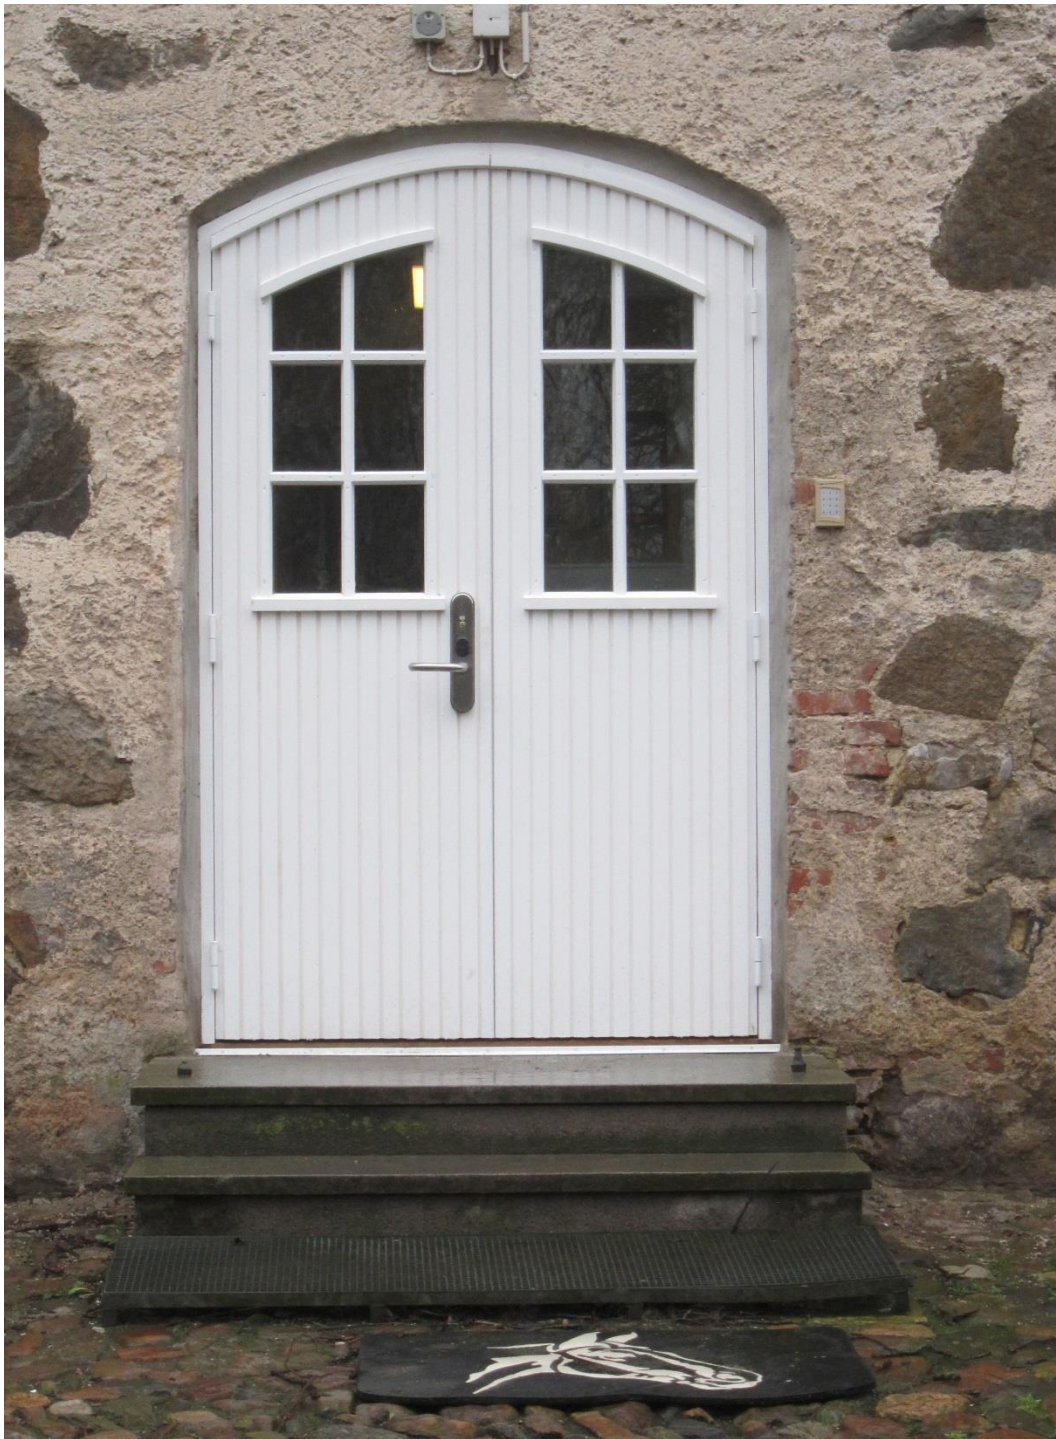
*Efter åtgärder, norra dörren.*

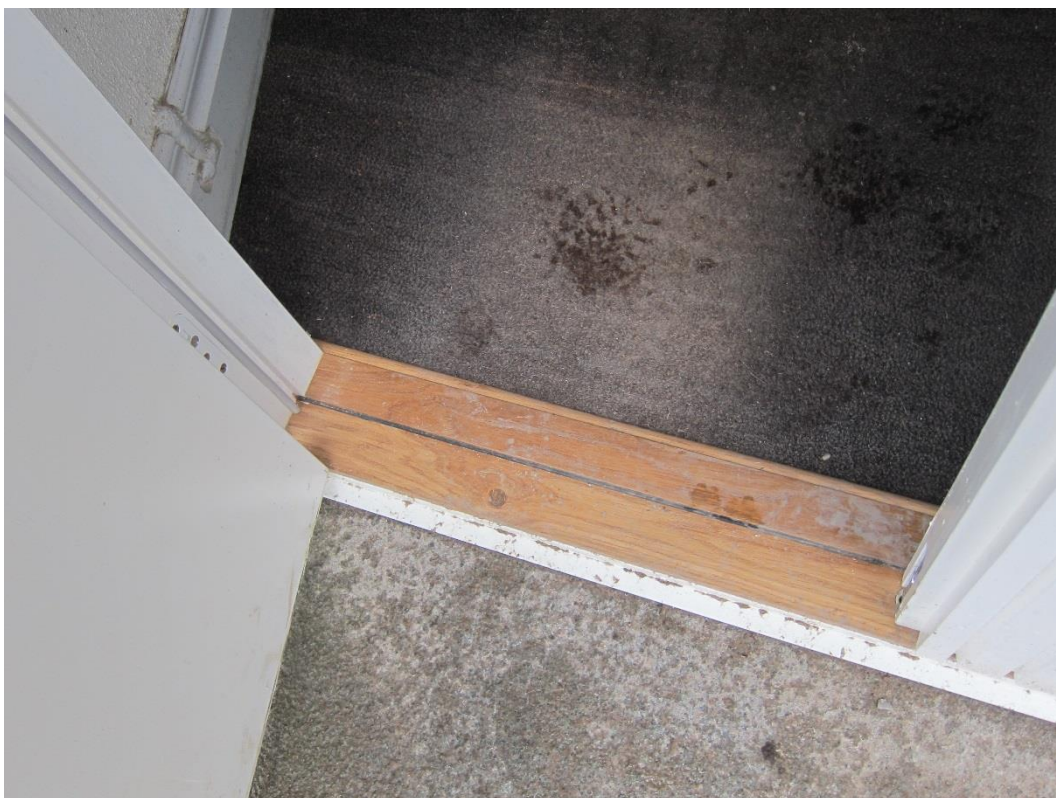
*Efter åtgärder, östra dörren med ny tröskel av ek.*

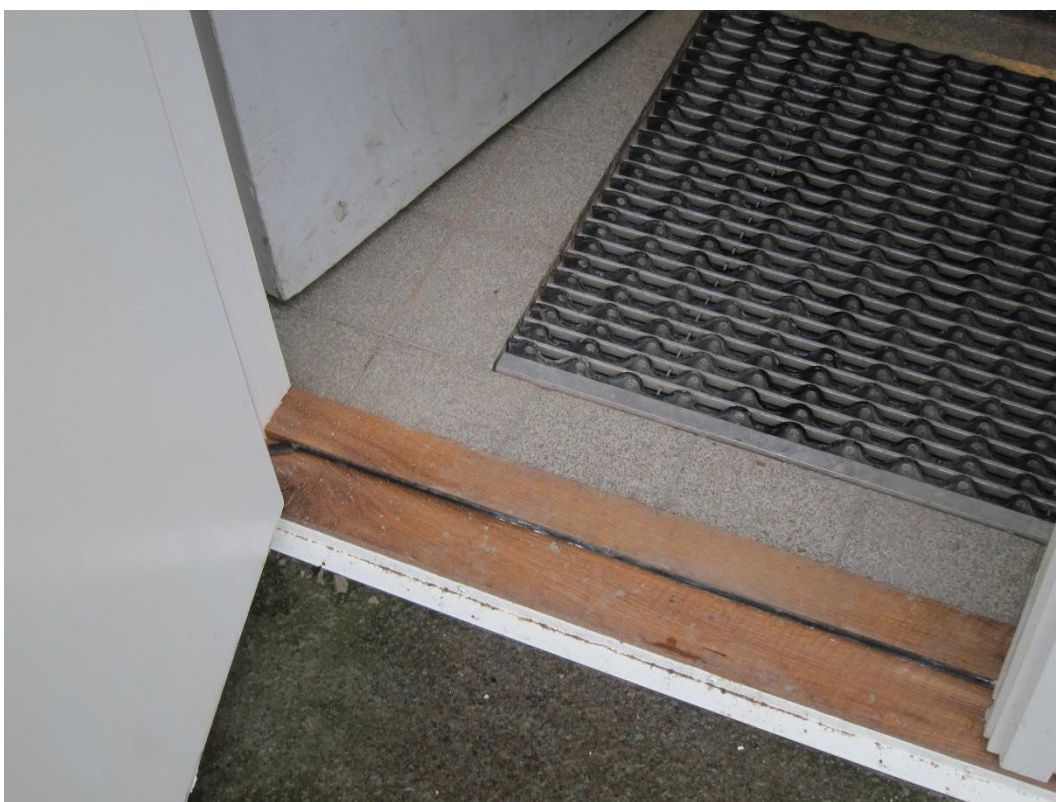
*Efter åtgärder, norra dörren med ny tröskel av ek.*

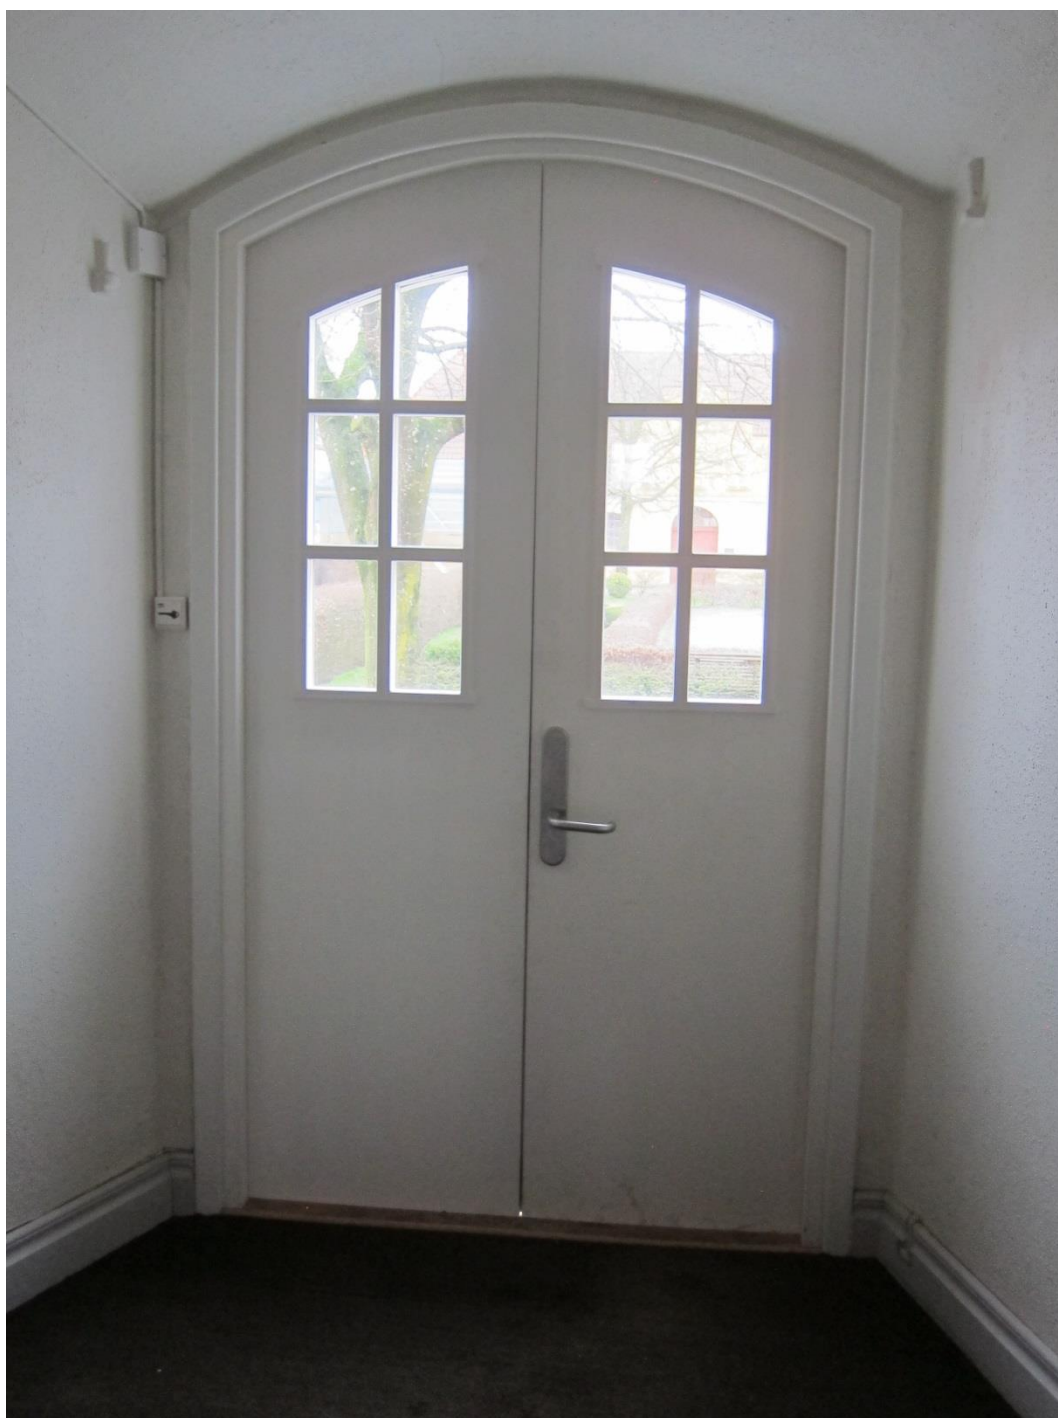
*Efter åtgärder, östra dörren.*

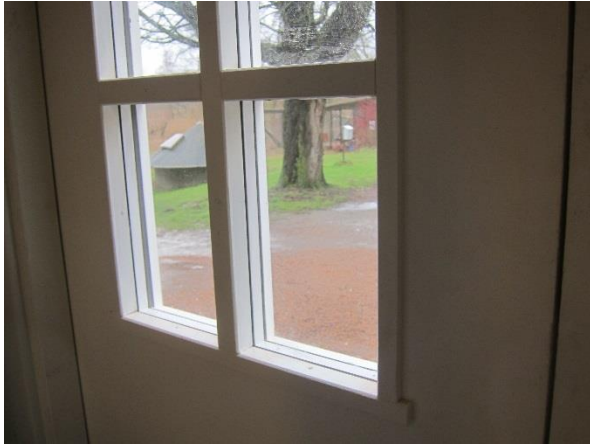
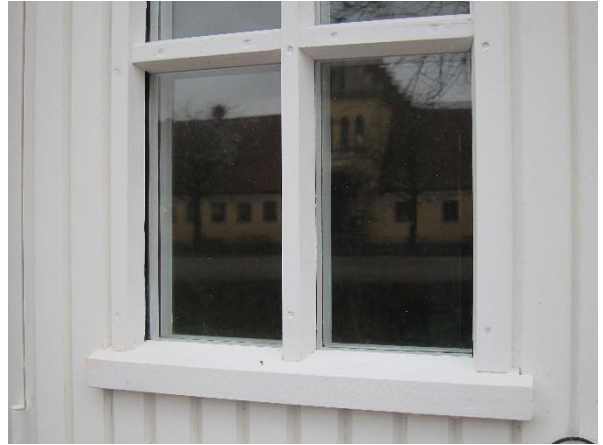
*Efter åtgärder. Glas och spröjs sett från insidan respektive utsidan.*

Glas som monterats är så kallat kulturglas med små skiftningar i glasets struktur. Kulturglas valdes efter anpassning till miljön och till fönstren i byggnaden. Att montera kulturglas istället för energiglas togs som gemensamt beslut av projektledare, entreprenör och antikvarisk medverkande.
