## Västergatan

Fornlämning nr 73  
Lunds stad, Lunds kommun, Skåne län  
Arkeologisk schaktningsövervakning, 2018  
Truls Månsson

Titel: Västergatan  
Författare: Truls Månsson  
Kulturmiljörapport: 2019:17  
Omslagsbild: Västergatan sedd från öster efter slutfört schaktningsarbete  
Upphovsrätt: Där inget annat är angivet, enligt Creative Commons licens CC BY

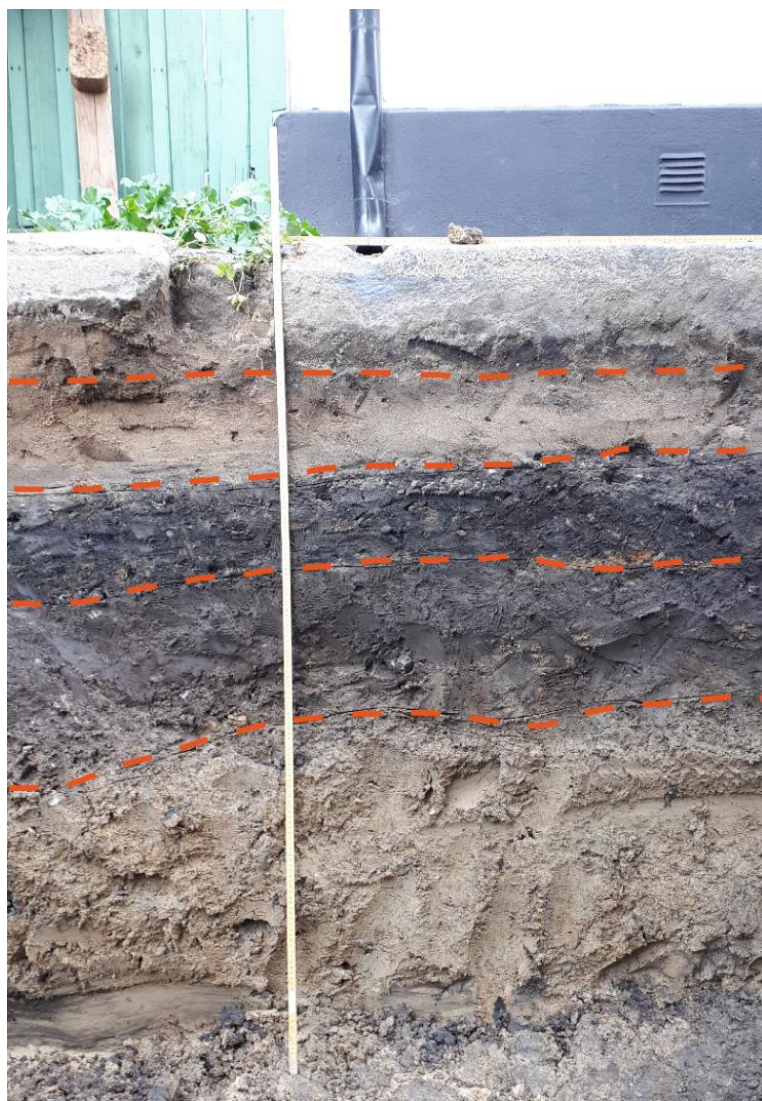
Figur 6. Ett representativt exempel på stratigrafin i den norra sektionen. De två äldre odlingslagerna avtecknar sig tydligt ovan moränen. Däröver finns bärlager och trottoarkantsten. Fotografi taget från söder i fas med västra gaveln på Västergatan 18 b. Lagerbegräsningarna är markerade med orange streckad linje.

Ett lager med tjockleken 0,10 m till 0,40 m vilade direkt på moränen. Lagret innehöll grå lerig silt med enstaka inslag av träkol och småsten, enstaka djurben och röda tegelfragment. En gradvis förändring av lagret, något mörkare upptill och ljusare nertill, kan anas, dock inte tillräckligt för att visa på ett skilje. Lagret tolkas som ett äldre odlingslager. Fynd av äldre rödgods och östersjökeramik gjordes i lagret. Fynden gjordes i lagrets nedre del, ovan moränen. Detta innebär en datering av åtminstone den nedre delen av lagret till tidig – till högmedeltid.

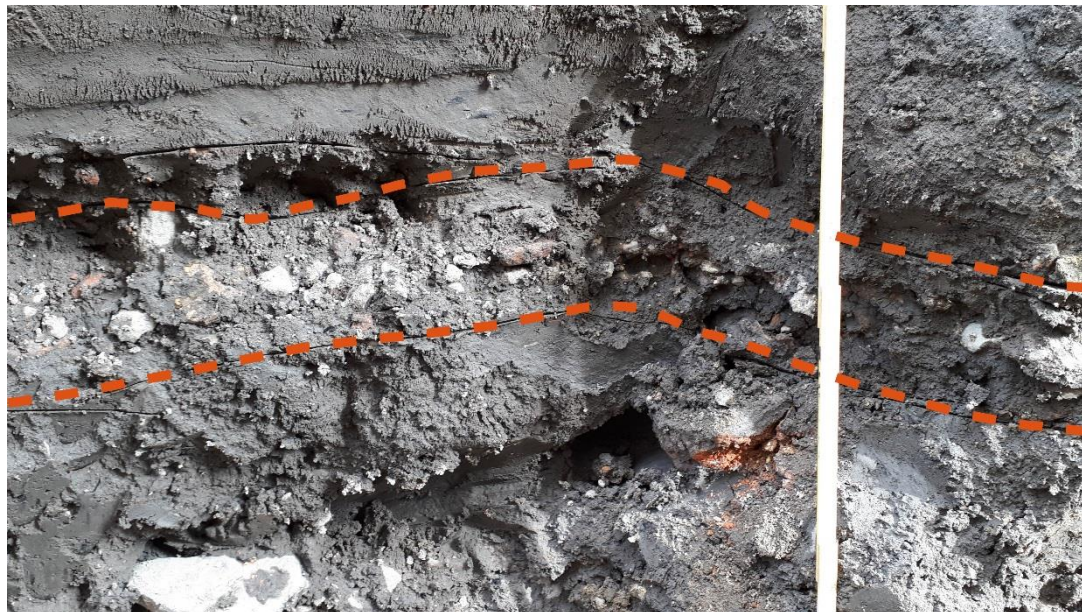
Figur 7. Ett exempel på den äldre gatubeläggningen i den norra sektionen. Fotografi taget från söder. Gatubeläggningen är avgränsad med orange streckad linje.

Ovanför lager 2, på djupet 0,70-0,90 m under nuvarande gatunivå, återfanns på en sträcka av totalt ca 5 m ett lager som tolkas som en äldre gatubeläggning. Lagret bestod av större mängder djurben, bitar av rött tegel, träkol, småsten varierande mellan 0,02-0,06 m och en svagt humös grå lerig silt som var något fuktig. Fynd gjordes av tre skärvor yngre rödgodskeramik och en skärva äldre rödgodskeramik. På ett parti om ca 1,40 m kunde gatubeläggningen följas ända in till fundamentstenarna till huset på Västergatan 18 a. Beläggningens slut gick dock inte att finna, utan den fortsatte in under fundamentstenarna. Dateringen bör hamna någonstans mellan senmedeltid och tidig efterreformatorisk tid med tanke på gatubeläggningens stratigrafiska placering mellan de två äldre odlingslagerna och de gjorda fynden.

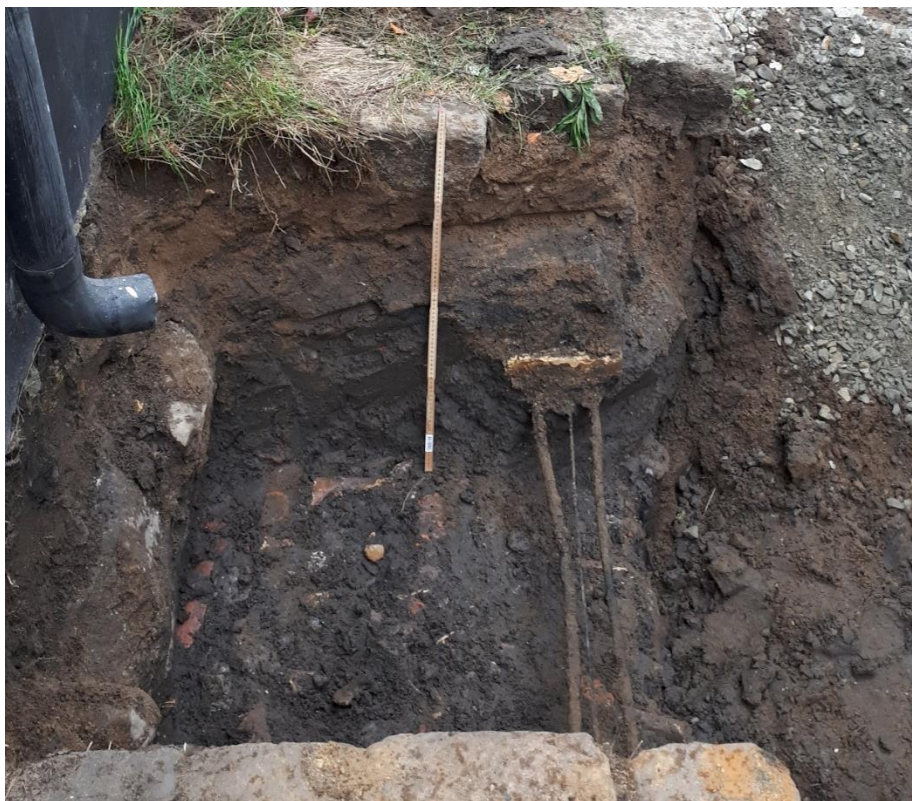
Figur 8. På ett parti om ca 1,40 m kunde gatubeläggningen följas ända in till fundamentstenarna till huset på Västergatan 18 a. Fotografi taget från väster.

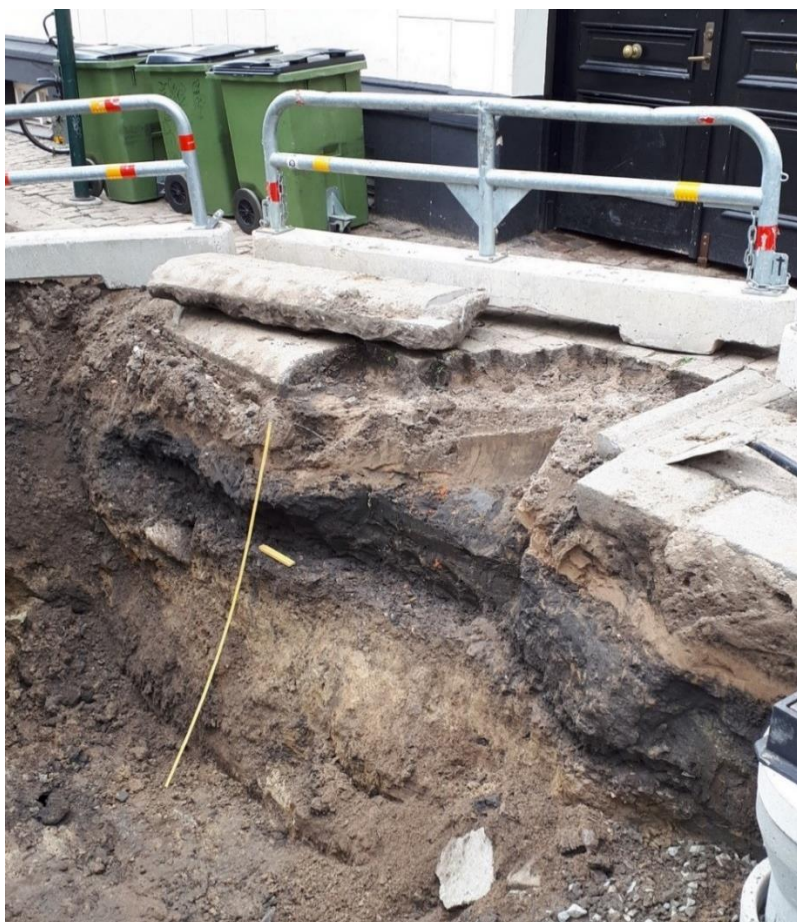
Figur 9. Gatubeläggningen i den södra sektionen. Fotografi taget från nordväst.

Även på den södra sektionen dokumenterades en äldre gatubeläggning på en sträcka av totalt ca 4 meter. Det första partiet framträdde i linje med den västra gaveln på Västergatan 19 och kunde följas ca 3 m österut. Innehållet var likartat gatubeläggningen i sektionen mot norr, men placeringen skilde sig då lagret här återfanns direkt ovan moränen. Djupet varierade mellan 0,80-1,00 m under gatunivå. Liksom åt norr gick det inte att finna ett tydligt slut på gatubeläggningen. Slutet sker på grund av störningar av ledningar, fundament till husgrunder och att schaktet upphör innan gatubeläggningen upphör. Fyra bitar äldre rödgodskeramik, en bit nästanstengods, en bit yngre rödgodskeramik av äldre karaktär samt spikar påträffades. Dateringen av gatubeläggningen blir därför inte helt enkel. Med tanke på att det alldeles intill gatubeläggningen återfinns nedgrävda ledningar, både i höjd- och sidled, så finns det risk att omrörda massor har hamnat ner mot gatubeläggningen. Bortser vi från den yngre rödgodsskärvan kan dateringen hamna omkring år 1300. Med tanke på placeringen av gatubeläggningen på steril mark känns dateringen fullt rimlig. Noterbart är att gatubeläggningarna åt norr och åt söder återfinns på i stort sett samma djup. Stratigrafiskt skiljer de sig dock åt.

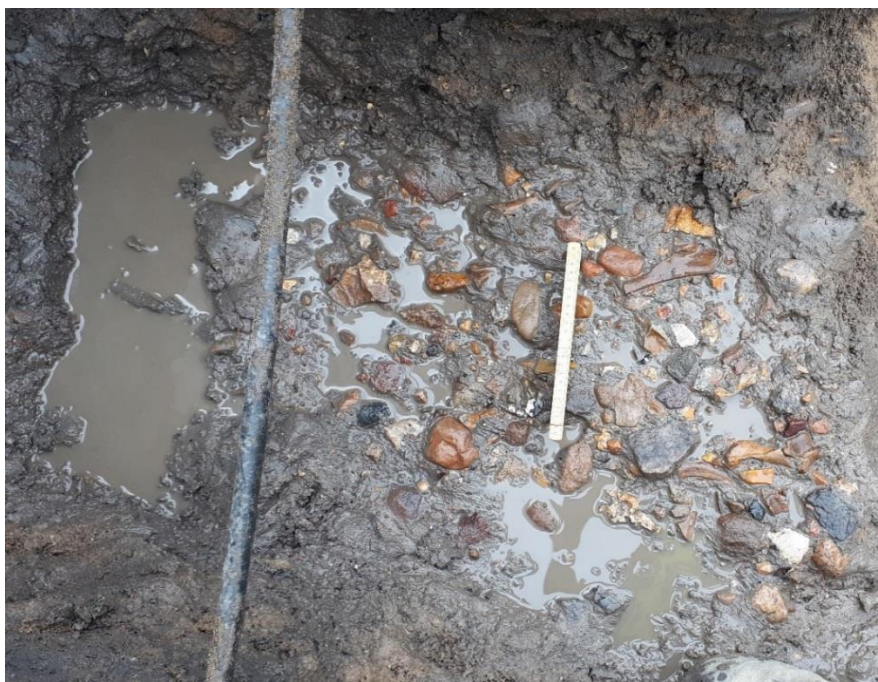
Figur 10. Den äldre gatubeläggningen på den södra sektionen (sektion 5) i fas med västra gaveln på Västergatan 19. Fotografiet är taget i plan där schaktet breddades för en dagvattenbrunn.

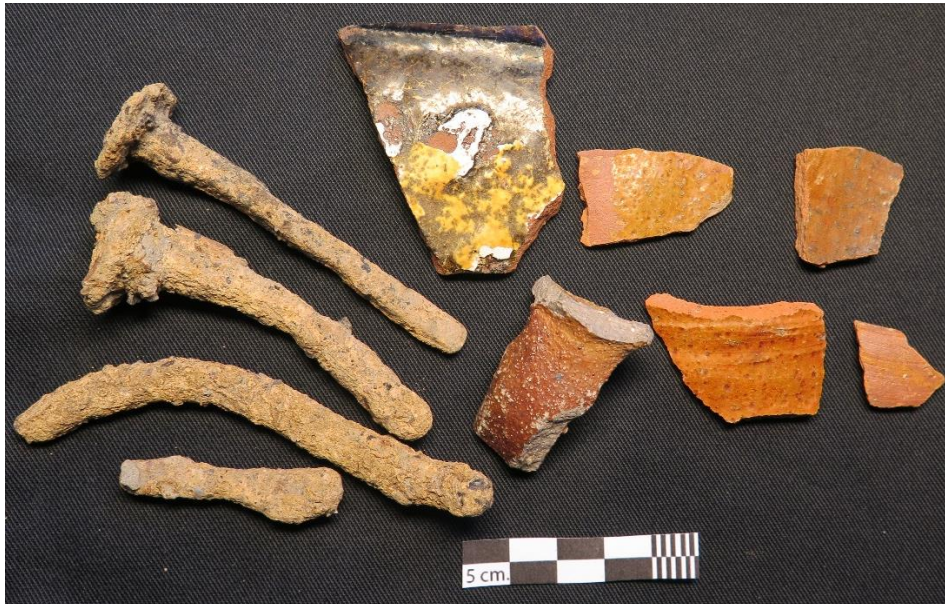
Figur 11. Fynd från gatubeläggningen i den södra sektionen (KM 95949:4).

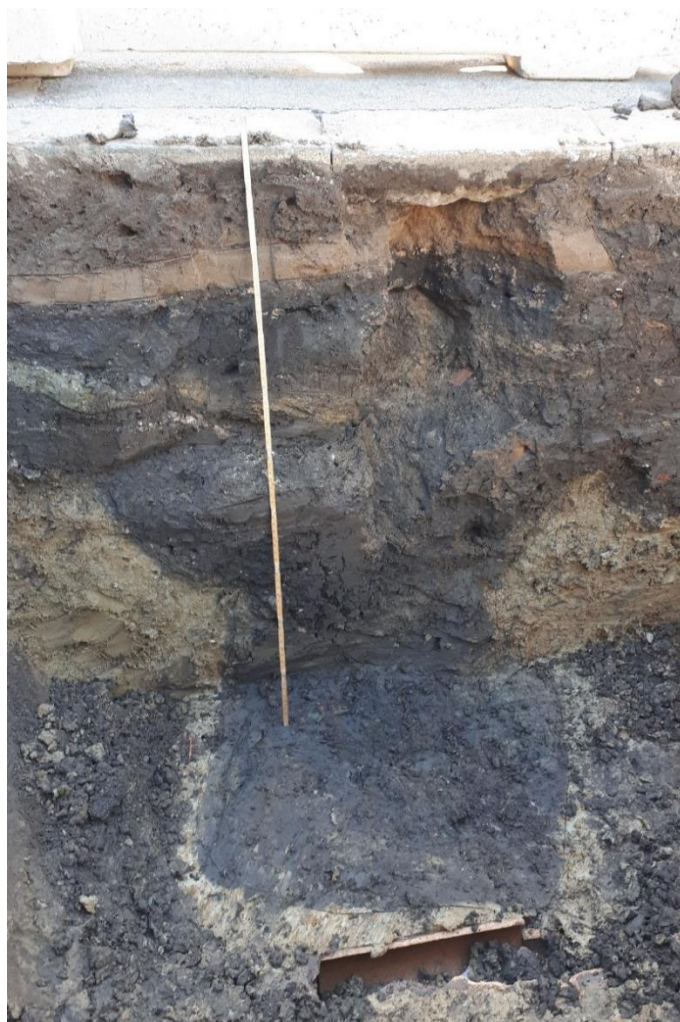
Figur 12. Brunn 1. Fotografi taget från norr.

I den södra sektionen i höjd med den västra gaveln på Västergatan 19 återfanns den ena av brunnarna (benämnd Brunn 1). Brunnen framträdde tydligt i sektion och även på schaktbotten på djupet, -1,80 till -1,90, under alla störningar i form av rördragningar. Så när som på ett par linser, en med i huvudsak gul moränlera och en med tydligt kalkinnehåll, bestod hela fyllningen av en grå lera, med inslag av sand och silt, något humös och fet, med måttligt av träkolsfragment och fragment av rött tegel. I hela fyllningen låg gula tegelbitar och rött taktegel, samt keramik av yngre datum. Även i bottenfyllningen var innehållet likartat, dock något fuktigare. Nedgrävningen till brunnen skar av den äldre gatubeläggningen. Brunnen bör kunna dateras till 1800–1900-tal.

Brunnen sträcker sig ca 0,75 m in i gatan på nuvarande gatusträckning. Placeringen innebär också, såsom beskrivits ovan, att den äldre gatubeläggningen har skurits av. Detta kan betyda att gatan har haft en något annorlunda sträckning under en period, dvs. att den södra sidan då har legat något mera norrut. Några uppgifter i form av kartmaterial eller ritningar som styrker denna hypotes har dock inte gjorts. Möjligen är nedgrävningen av så pass sent datum att den är gjord efter järnvägens tillkomst. Ingreppet i gatan framstår då inte som lika märkligt, då gatan vid denna tid tog slut endast ett par meter bort och inte längre hade funktion som förbindelseled ut ur staden.

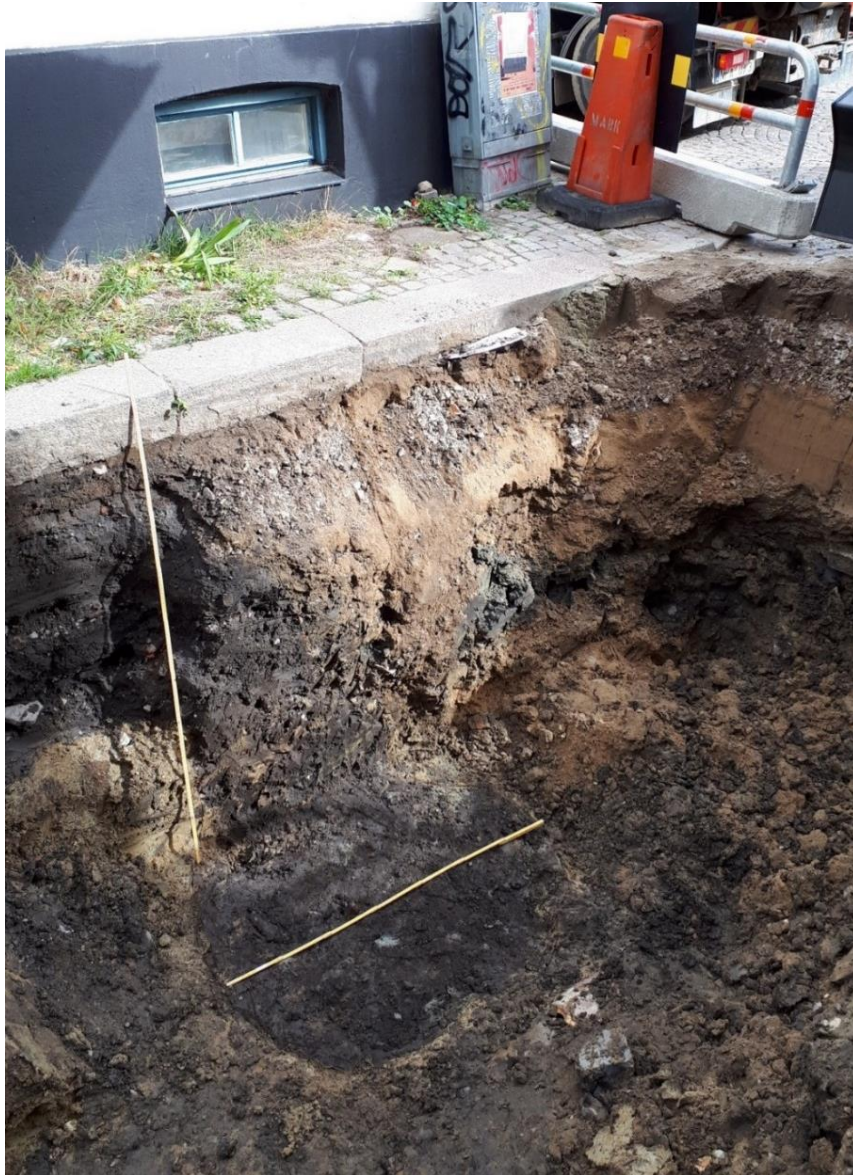
Figur 13. Brunn 3 fotograferad från sydväst.

På avståndet ca 14 till 15 m öster om västra gaveln på Västergatan 18 b framträdde ytterligare en brunn (benämnd Brunn 3). Brunnen sträckte sig ca 1,50 m ut från den norra schaktväggen, vilket innebar ca 2 m ut från trottoarens kant. Uppskattningsvis har brunnen i botten haft en diameter av ca 1,50 m. Brunnen överlagrades av den äldre gatubeläggningen, och även av den äldre odlingsjorden. Ytan ovanför den centrala bottenfyllningen till brunnen var bortschaktad sedan tidigare. Två bitar östersjökeramik gjordes i bottenfyllningen (se fyndfoto 3). Bottenlagret hade en tydligt rundad form och gick ner till djupet, -2,20 m. Anledningen till att det totala djupet kunde konstateras var att det sedan tidigare fanns lägre liggande dagvattenbrunnar på ytan alldeles intill åt öster. För att kunna komma åt dessa och för att kunna placera nya ledningar schaktades det djupare på de sista ca 2 meterna av gatans östra del.

Bottenfyllningen bestod av en mörkbrun, fet, kraftigt humös, fuktig lera med måttligt med träkol och kalkfragment, benämnt lager 8. Det fanns icke-nedbrutet organiskt material kvar och bitvis var fyllningen något torvaktig. Två makroprover togs i bottenfyllningen och sändes till analys, se nedan *Makrofossilanalys Brunn 3*.

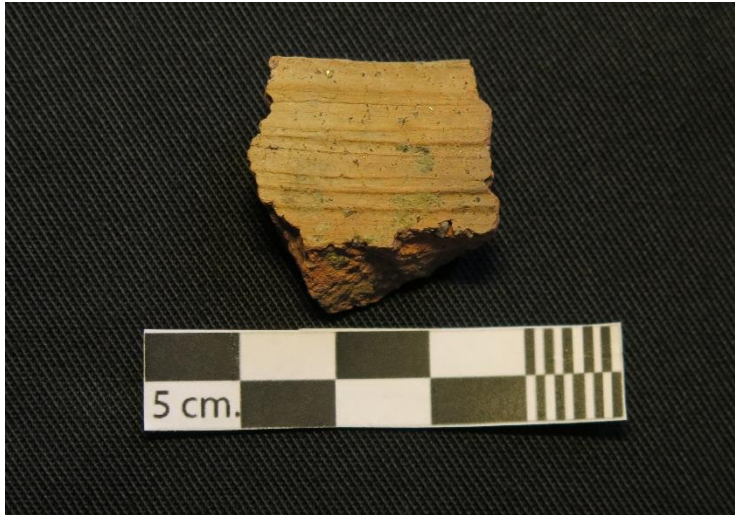
Figur 14. Östersjökeramik från Brunn 3 (KM 95949:9).

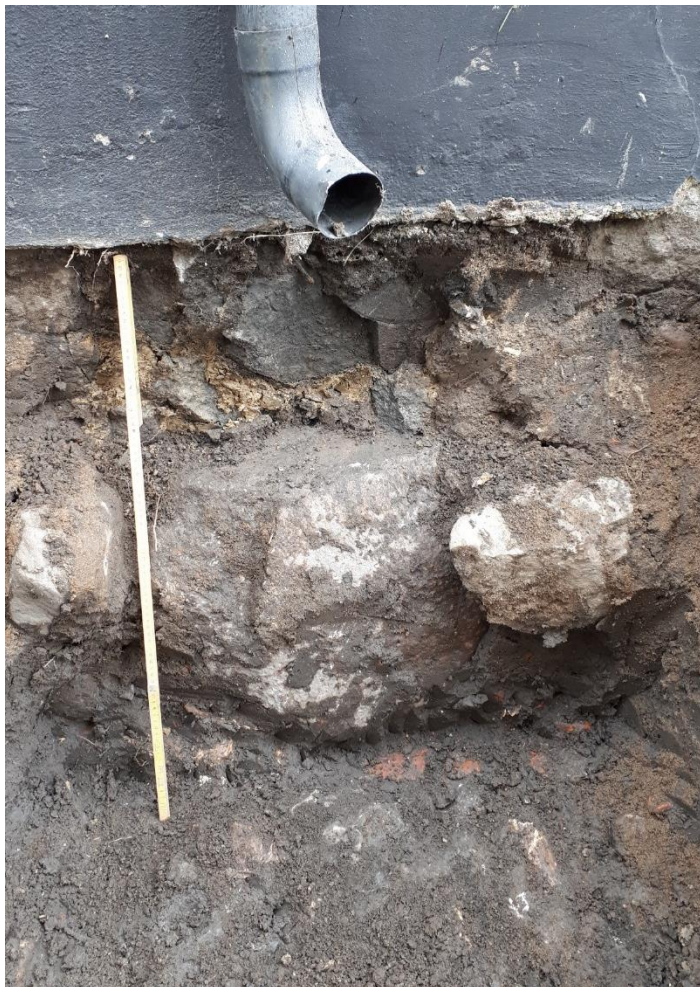
Figur 15. Husgrunden på Västergatan 18 a. Den äldre gatubeläggningen går in under huset. Fotografi taget från söder.

På det avsnitt åt norr som ligger i fas med västra hörnet av Västergatan 18b (sektion benämnd 4:2) återfanns gul lera under fundamentstenarna, på djupet -0,80 m, och direkt ovan den äldre odlingshorisonten. Grundstenarna varierade i storlek, mellan  $0,60 \times 0,50$  m till  $0,20 \times 0,10$  m, och leran kan ses som stabilisering till dem.

På nästa parti åt norr där schaktningen gick ända in till husgaveln, ca 14,60 m till 16,0 m från det västra hushörnet, återfanns inte det ovan nämnda stabiliserande lerlagret. Istället vilade grundstenarna på den mycket tydliga äldre gatubeläggningen. Uppbygganden av grunden liknade för övrigt den ovan beskrivna.
