## Universitetet 1

Fornlämning Lund RAÄ 73:1  
Lunds kommun, Skåne län  
Arkeologisk schaktningsövervakning 2019  
Linda Billström

Titel: Universitetet 1  
Författare: Linda Billström  
Kulturmiljörapport: 2019:24

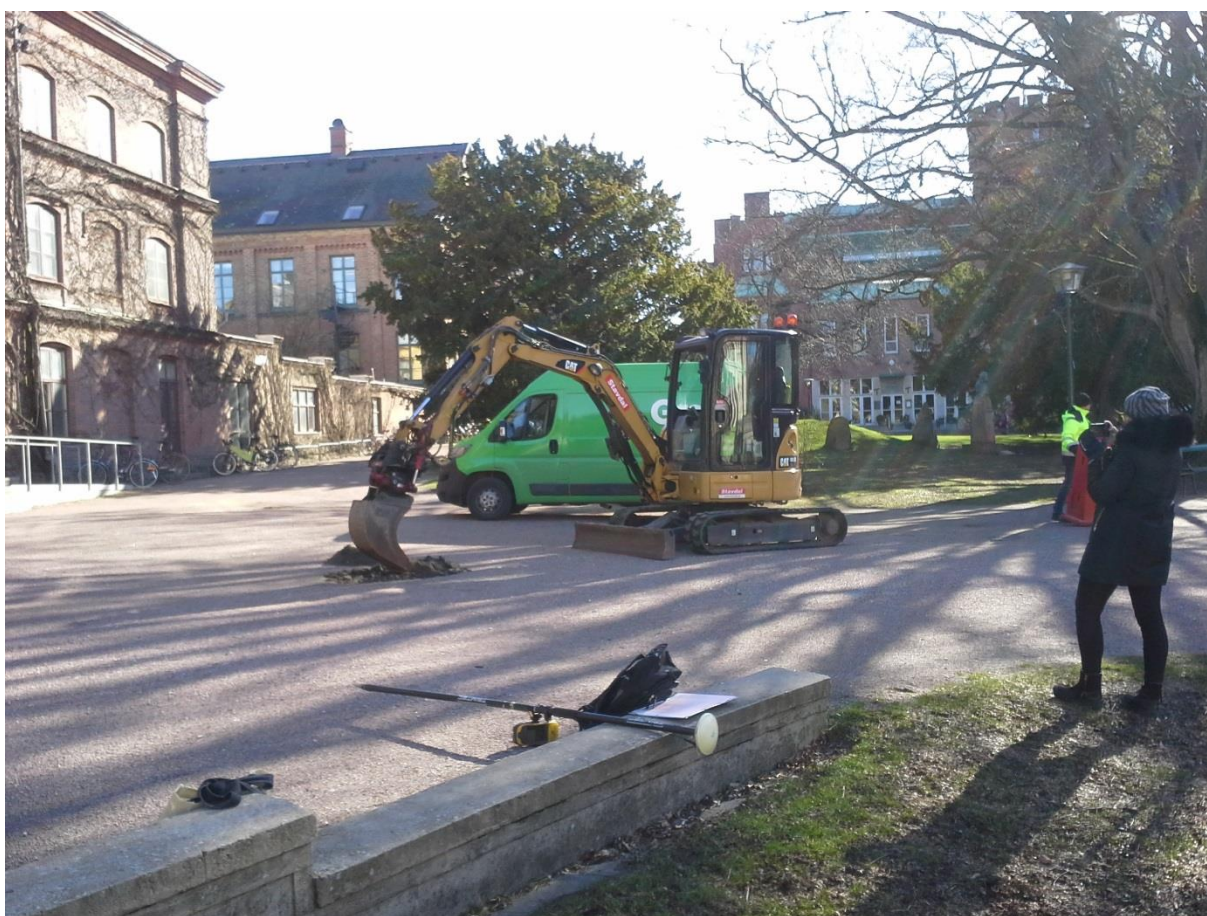
Omslagsbild: Arbetet med schakt 4 påbörjas. Foto taget från väster.  
Upphovsrätt: Där inget annat är angivet, enligt Creative Commons licens CC BY

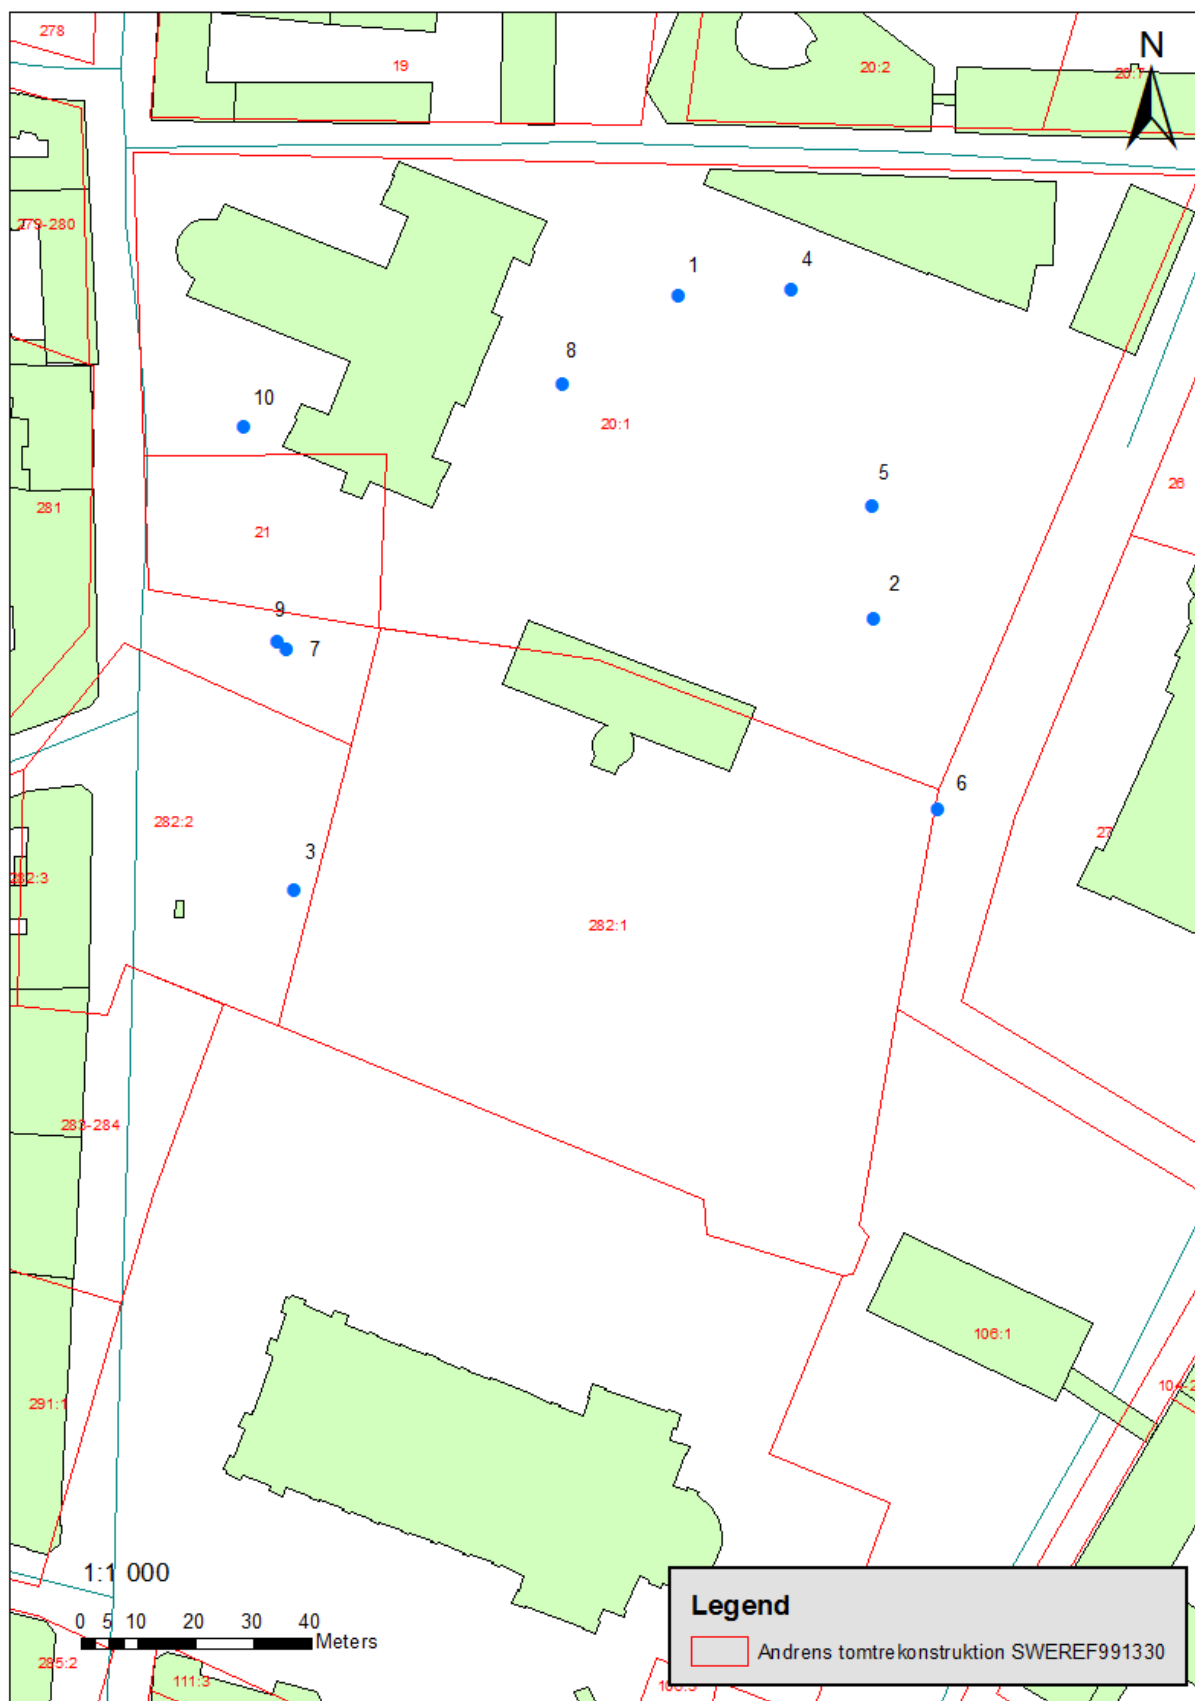
Totalt tio schakt grävdes, varav tre grävdes för hand eftersom de var placerade så att grävmaskinen inte kunde komma åt. De handgrävda schakten skulle grävas ned till ett djup av 0,60 m och de maskingrävda till ett djup av 0,80 m. De tre handgrävda schakten är numrerade 1–3. De övriga sju schakten maskingrävdes, se nr 4–10 (fig. 3). Enligt Andréns tomtrekonstruktion är schakten 1, 2, 4, 5, 8 och 10 placerade i det som under medeltiden var ärkebiskopens apelgård (tomt 20:1), schakt 6 placerades strax öster om Lundagårdsmurens nordöstra hörn, schakt 3 kom att grävas i den östligaste delen av tomten tillhörande Sankt Nikolaus kyrka och kyrkogård (tomt 282:2). De två schakten (7 och 9) där byggnadsrester påträffades grävdes mitt i den öppna plats som enligt Andréns fanns redan under medeltiden. Den öppna platsen låg utanför Lundagårds västra port, vilken även sannolikt var huvudporten in till ärkebiskopens Lundagård (fig. 3).

Figur 3. Provschaktens placering i Lundagård. Röda linjer och siffror representerar de rekonstruerade tomtgränserna enligt Andén 1984.

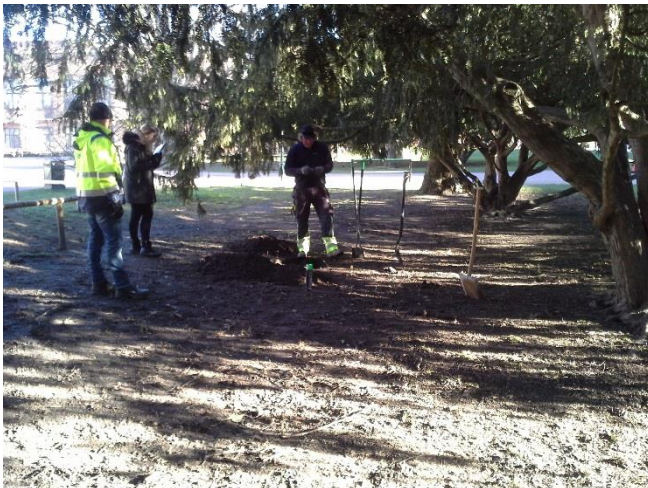
Schaktet grävdes för hand inne bland en plantering med idegranar och omfattade ca 0,50 × 0,50 × 0,60 m (fig. 4). Översta lagret bestod av brun och lucker matjord infiltrerad av gräsrötter. Härunder framkom ett lager av gråbrun, lerig silt med små koncentrationer av finfördelat raseringsmaterial i form av tegel och kalkbruk. På grund av den höga fragmenteringsgraden tolkas lagret vara ett odlingslager som troligen härrör från parkanläggningen. Det understa lagret bestod av mörkbrun, lerig silt, fuktig och relativt fet. Riklig förekomst av raseringsmaterial i form av tegel och kalkbruk, enstaka större bitar kalkbruk, ca 0,04 × 0,04 m stora. Det är möjligt att de två undre kulturlagren ursprungligen utgjorts av ett och samma lager och det översta lagret bär spår av odling och därför har komponenterna där en större fragmenteringsgrad alternativt utgör det understa lagret en del av rajoleringsmassor från 1700-talet.

Figur 4. Schakt 2 handgrävdes då det var placerat i en idegransplantering.

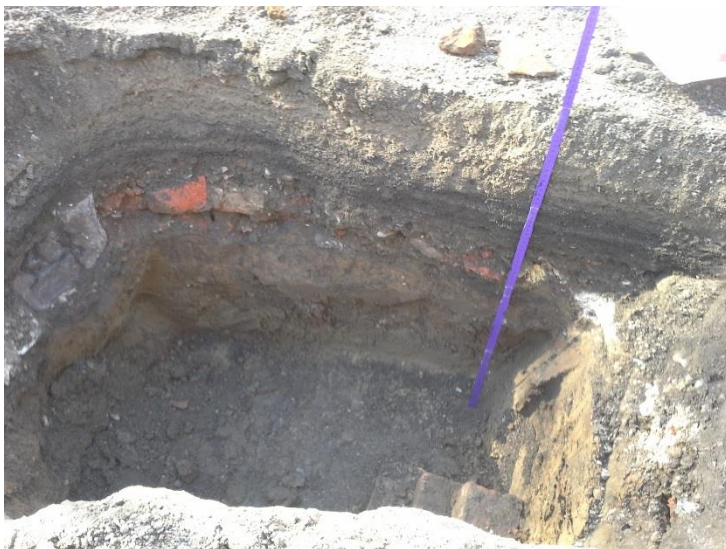
Schaktet grävdes med maskin och omfattade ca 1,60 × 0,75 × 0,80 m. Det översta lagret utgjordes av en 0,10–0,20 m tjock, mycket kompakt, hårdgjord yta, bestående av bärlager med krossad bergart. Härunder framkom ett lager bestående av grå grusig sand utan komponenter. Lagret var ca 0,10 m tjockt och troligen en del av det överliggande bärlagret. På ca 0,40 m djup påträffades en stenläggning bestående av återanvänd marksten och tegel med kalkbruk på samt mindre kullerstenar. Ytan utgjordes av en blandning av tegelstenar och tegelbrockor av både medeltida och sentida storlek, markstenar med en förhållandevis flat ovansida, alla lagda över ett raseringsmaterial med tegelbitar, både gult och rött tillsammans med kalkbruk. Lämningen tolkas som ett konstruktionslager till en trädgårdsgång, möjligen kan detta vara rester av en trädgårdsgång som anlagts i den botaniska trädgården under mitten av 1700-talet. Under konstruktionslagret framkom ett kulturlager bestående av smutsgul smetig mörkgul lera, vilket tolkades som ett bärlager som lagts ut för att stabilisera stenläggningen.

Figur 5. Schakt 4 med den förmodade trädgårdsgången synlig ungefär mitt i sektionen.

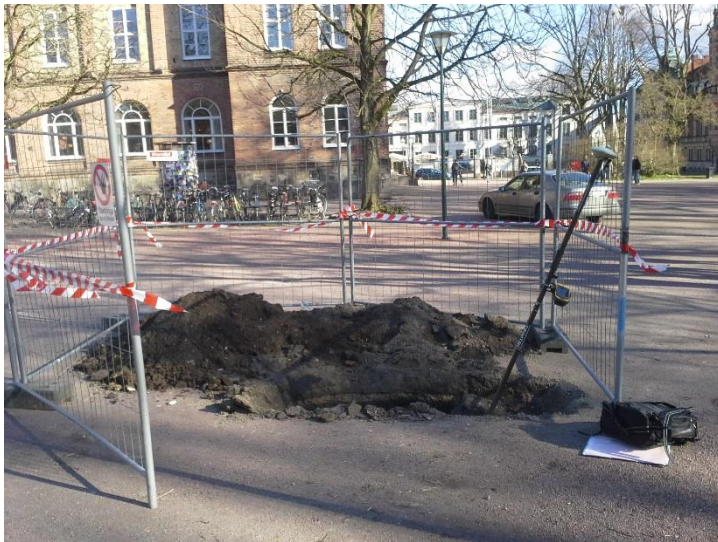
Schaktet mätte ca  $1,20 \times 0,75 \times 0,80$  m och grävdes med maskin. I schaktens södra del på ca 0,35–0,40 m djup påträffades en kabel i ett svart plaströr som ej varit känd vid kabelutsättningen. Kabeln löpte i ungefärlig västnordvästlig–ostsydöstlig riktning. Schaktet flyttades därför ca 0,30 m norrut och arbetet fortsatte. De översta 0,10–0,20 m utgjordes även här av bärlager och hårdgjord yta, den allra översta delen med fraktion 2/4, därunder finare material och sedan ett grövre bärlager, till en total tjocklek av 0,10–0,20 m. Härunder framkom beigegul sand och grus, grovkornig och torr samt förekomst av småsten. Detta tolkas som rester efter sättilager till gatsten som plockades bort år 1980, då Lundagårdsgränsen mot Sandgatans södra del flyttades något mot öster i och med att gatan gjordes om till gång- och cykelväg (Bevaringskommittén 1983:91). Under de olika sätt- och bärlagren framkom ett kulturlager bestående av mörkbrun silt, relativt torr och inte särskilt fet. Riklig förekomst av tegel- och kalkbruksklumpar vilket föranledde en tolkning av lagret som påfört raseringsmaterial. På en nivå av ca 0,40 m under dagens marknivå framkom ett lager bestående av brun till mörkt beigegul sand med kalkgrus och silt samt förekomst av mindre tegelbitar. Det är oklart vad syftet med detta lager har varit, om det har haft en dränerande eller utjämnande funktion. Allra underst i schaktet påträffades därefter ett mörkt brunt och humöst kulturlager bestående av silt med inslag av kalkkross och tegelkross. Lagret hade en hög fragmenteringsgrad och fortsatte vidare under schaktnivå. Lagret tolkas som ett odlings-/avfallslager på grund av den höga fragmenteringsgraden samt feta konsistens. I odlingslagret påträffades taktegel men inga djurben. I dumphögen påträffades även keramik av typen yngre rödgods (fyndnr KM 96224:2).

*Figur 6. Schakt nr 6 sett från väster, i bakgrunden ses AF-borgen och Kulturens huvudbyggnad.*

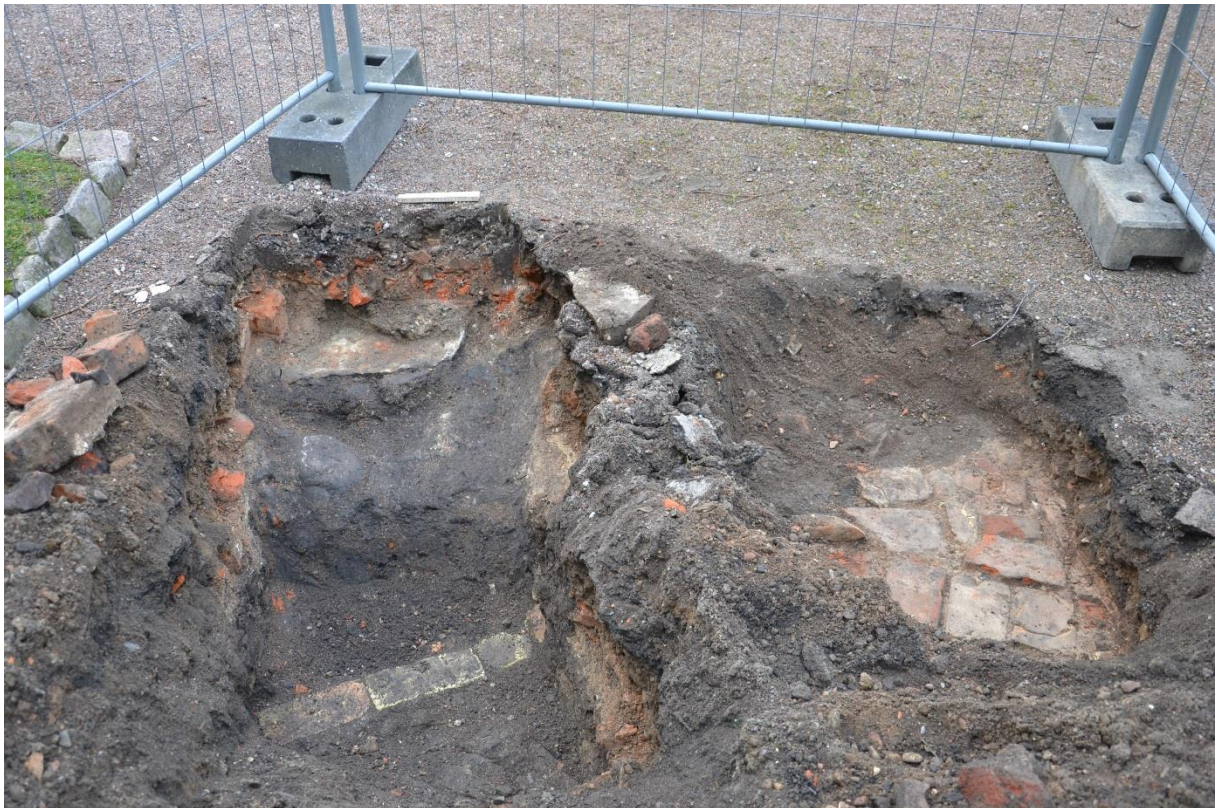
Schakt nr 7 började grävas i nord-sydlig riktning ungefär 40 meter väster om Kungshuset. På ett djup av ca 0,25 m påträffades ett tegelgolv bestående av hela och fragmenterade tegelstenar, en gul sandsten och en knytnävsstor rundad natursten. Fogmaterial av kalkbruk med en rosabrun kulör och enstaka, vita och lite större kalkbitar. Totalt syntes i schaktet en hel tegelsten, 13 större tegelbrockor samt delar av en gul sandsten. Golvet förefaller vara noggrant lagt men dessvärre avgrävt i den norra delen av ett rörschakt (fig. 7). När golvet påträffades avbröts schaktningen och man beslöt att flytta schakten ungefär 0,40 m västerut. På ett djup av ca 0,40 m påträffades i det nya schaktet (nr 9) en flat stenhäll, tegelstenar, natursten och kalkbruk i en vinkel, tolkat som del av en byggnad. Arbetet avbröts således och ett nytt, icke planerat schakt placerades strax söder om Universitetshusets södra långsida (nr 10).

Den större flata stenen tolkades som del av en grundmur och de överliggande tegelstenarna och kalkbruket som del av en dagermur. I schaktväggen syntes väldigt tydligt hur tegelgolvet blivit genomgrävt av rörschakt och i botten av schakt 9 framkom tre gula tegelstenar, lagda som täckningsmaterial över en ledning i nordnordost-sydsydvästlig riktning. Lämningarna i schakt 7 och 9 dokumenterades med foto, ritning och digital inmätning.

Figur 7. Översiktssbild över schakt 7 och 9, fotat taget från söder. Längst ned i bild syns de gula tegelstenar som låg över rörschaktet. Till höger i bild syns tegelgolvet och förlängningen av rörschaktet. Gertie Ericsson och Gunilla Gardelin har presenterat ett förslag på rekonstruktion av ärkebiskopens residens och i det nordvästra hörnet av den yttre muren föreslås en ekonomibyggnad ha legat (Ericsson & Gardelin 2016:47). Det är möjligt att både tegelgolvet och resterna av murhörnet kan härledas till denna ekonomibyggnad. Anders Andrén har gjort en rekonstruktion av de medeltida tomterna utifrån material från 1500-tal och framåt (Andrén 1984:109). Enligt rekonstruktionen fanns det en öppen plats framför Lundagårds västra port (fig. 3). Det är även denna plats som kom att kallas Lilla Torg under 1700-talet (fig. 2). Båda schakten grävdes i denna öppna plats. Kan byggnadsresterna härröra från ett porthus? Det är emellertid även mer troligt att byggnadsresterna härrör från en yngre byggnad på Lilla Torg, där medeltida byggnadselement har återanvänts. Detta med tanke på det ringa djupet varpå lämningarna påträffades, det vill säga 0,25 m under marknivå.

Arbetet med de inledande provschakten är avslutat, inga ytterligare arkeologiska åtgärder krävs. I det fall Statens Fastighetsverk beslutar att underhållsarbetet ska beröra de påträffade byggnadslämningarna, förordar Kulturen att hänsyn tas till de befintliga lämningar som finns kvar. I samtliga schakt har intakta lämningar från främst 1700-talet påträffats på ett djup mellan 0,10 – 0,40 m, vilket innebär att stor försiktighet bör iakttas med all form av ingrepp.

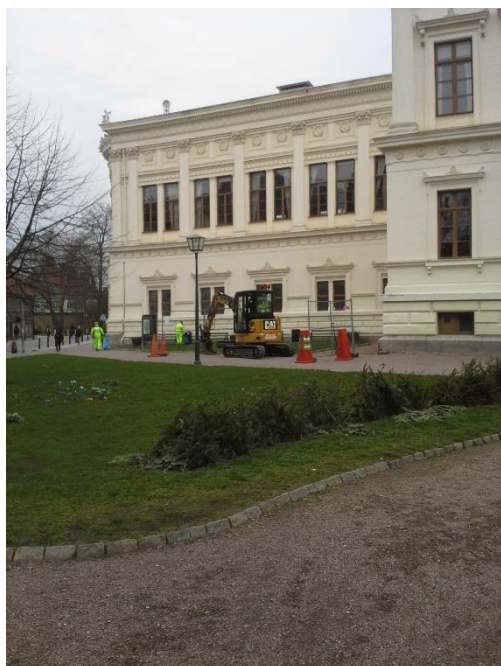
Schakt som ursprungligen inte var tänkt att tas upp, men som kom att grävas på grund av de påträffade byggnadslämningarna i schakten 7 och 9. Schakten grävdes med maskin och mätte ca 1,40 × 0,80 × 0,80 m. Liksom i de flesta andra provschakten utgjordes de översta 0,10 m av en grå hårdgjord yta med fragmenteringsgrad 2/4. Härunder framkom ett omrört kulturlager bestående av mörkt gråbrun grovkornig sand, något fuktig. Ställvis riklig förekomst av tegel- och kalkkross samt enstaka djurben. Fynd av genomskinligt glas, en del av en flaskhals, dock ej tillvarataget då glaset var i dåligt skick. I massorna påträffades även keramik av typen yngre rödgods i form av en mynningsbit till trefotsgryta samt ett kritpipsskaft med fyra parallella skåror som dekoration (fyndnr KM 96224:3). Kulturlagret tolkas härröra från arbetena att anlägga parken under 1700-talet.

*Figur 8. Arbetet med schakt 10 påbörjas. Foto taget från sydost.*

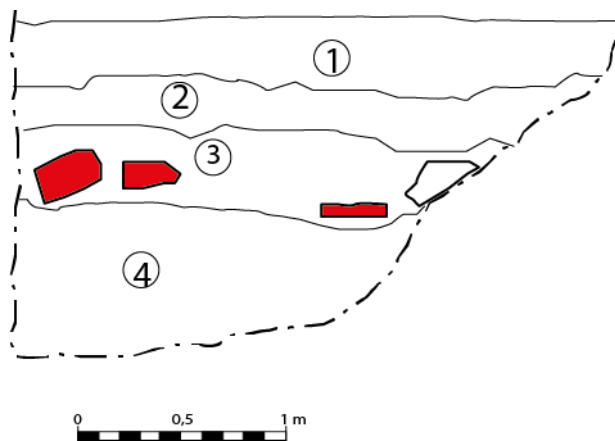
### Sektionsritning schakt 4, södra sektionen

1. Hårdgjord yta bestående av singel och bärlager, mycket hårt packat.
2. Grå grusig sand utan komponenter, troligen undre del av den hårdgjorda ytan.
3. Konstruktionslager med raseringsmassor. Överst låg flata stenar och tegelstenar vilket tolkas som eventuella delar av en trädgårdsgång.
4. Alv, mörkgul smutsig och smetig lera.

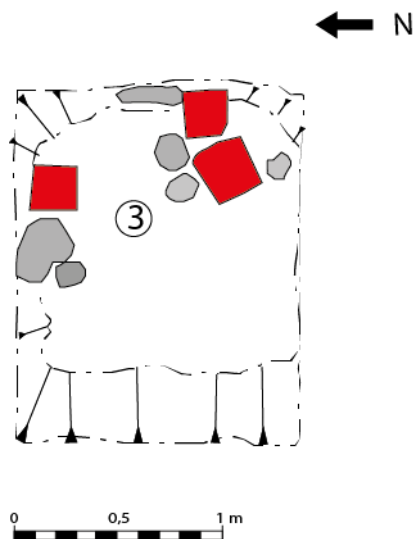
### Planritning, schakt 4

4. Yta med raseringsmaterial, gult och rött tegel, marksten samt kalkbruk. Under detta framkom en planare yta med tegelsten, tegelbrockor och marksten med murbruk.

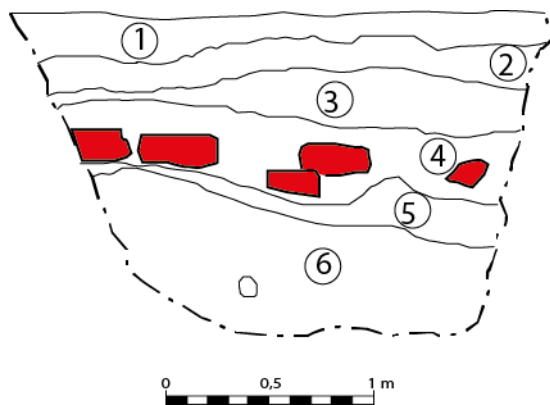
### Sektionsritning schakt 5, sydvästra sektionen

1. Bärlager.
2. Undre bärlager med grå grusig sand.
3. Grå siltig och grovkornig sand med makadam och småsten (ca 0,04 m i diameter). Inslag av kalkkross.
4. Konstruktionslager, möjligen en trädgårdsgång som i schakt 4. Mörkbrun siltig lera, fuktig och fet. Stora tegelstenar och tegelbrockor, vingtegel och kalkbruk.
5. Konstruktionslager likt ovanstående, men med färre komponenter.
6. Mycket humös, fuktig och fet lera, träkol, tegelfnas. Fragmenterade komponenter, lagret tolkas som ett odlingslager. Det är emellertid oklart om detta är påförda massor från 1700-talets markarbeten eller ett ursprungligt odlingslager.

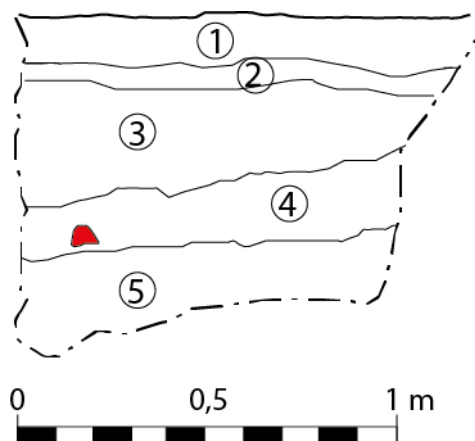
### Sektionsritning schakt 6, östra sektionen

1. Hårdgjord yta bestående av grått grus.
2. Beigegul sand och grus, grovkornig och torr. Tolkas som rest av sättlager för gatsten, som plockades bort på 1980-talet. Förekomst av småsten.
3. Mörkbrun silt, relativt torr, mager. Riklig förekomst av tegel- och kalkbruksklumpar.

4. Brun till mörkt beigegul sand med kalkgrus och silt, förekomst av små tegelbitar. Fynd av yngre rödgods, mynningsskärva till trefotsgräva (KM 96224:2).
5. Mörkt brun humös silt med kalkkross och tegelkross. Hög fragmenteringsgrad. Kulturlagret fortsätter under schaktbotten. Tolkas som odlings-/avfallsager.

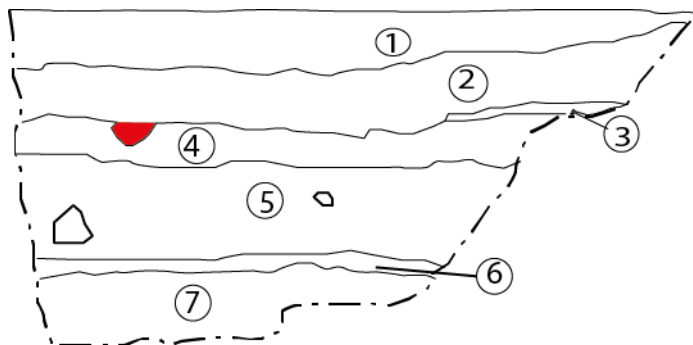
### Sektionsritning schakt 8, västra sektionen

1. Hårdgjord yta, bärlager.
2. Undre nivå av den hårdgjorda ytan med bärlager bestående av ljusbeige finkornig sand.
3. Cementplatta, ca 0,02 m tjock.
4. Kulturlager bestående av lerig, fuktig och finkornig silt med inslag av tegelkross/-fnas och kalkprickar. Fragmenteringsgraden kan tyda på odling.
5. Konstruktionslager med rikligt av småsten, bestående av gråbrunt grus, relativt grovkornig, förekomst av kalkbruk.
6. Rödaktigt grus, förekomst av tegelkross.
7. Alv bestående av mörkgul lera, inslag av träkolsfnyk. Smutsig mörkgul lera med stråk av mörkbrunt kulturlager, vilket tyder på att alven är omrörd och kulturpåverkad, möjligen som ett resultat av markarbeten eller exempelvis odling.

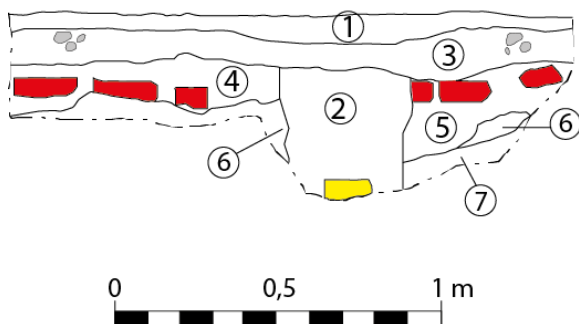
### Sektionsritning schakt 9, östra sektionen

1. Hårdgjord yta.
2. Nedgrävning för ledning vilken täckts med gult tegel och löper i en ostnordostlig–västsydvästlig riktning och som har grävt av den norra delen av tegelgolvet i schakt 7 intill.
3. Bärlager till hårdgjord yta, gråbrun silt med rundad småsten.
4. Möjlig rest av dagermur av tegel samt kalkbruk.
5. Rest av tegelgolv och konstruktionslager med tegel och kalkbruk, även synligt i schakt 7. Lagret avgrävt av det moderna rörschaktet 2.
6. Kulturlager bestående av mörkbrun lerig och smetig silt, fuktig och fet med förekomst av träkol, djurben, tegelkross och kalkbruksfnas. Tolkas som ett äldre brukningslager, kan eventuellt vara köksavfall med tanken på lagrets humösa karaktär.
7. Mörkgul sand, relativt grovkornig, fuktig. Tolkas som sandlins, inga kulturkomponenter.

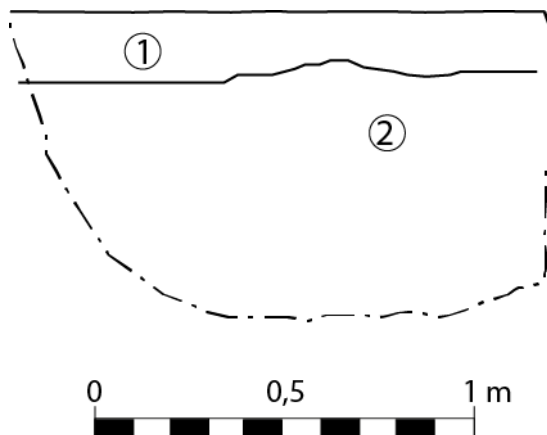
#### Sektionsritning schakt 10, södra sektionen

1. Hårdgjord yta, grått grus med fragmenteringsgrad 2/4.
2. Omrört kulturlager med mörkt gråbrun grovkornig sand, ej fet men fuktig. Ställvis riklig förekomst av tegel- och kalkkross. Fynd av glas, genomskinligt men ej modernt, del av flaskhals och ej tillvarataget. Fynd av yngre rödgods i form av en mynningsbit från trefotsgröta samt en del av ett kritpipsskaft med fyra parallella skåror (KM 96224:3). Kulturlagret tolkas tillkommit under 1700-talets markarbeten inför anläggandet av parken.
