## Kv Blekhagen 6

Fornlämning RAÄ Lund 73:1  
Lunds stad och kommun, Skåne län  
Geoteknisk undersökning 2019  
Aja Guldåker

Kulturmiljörapport: 2019:30

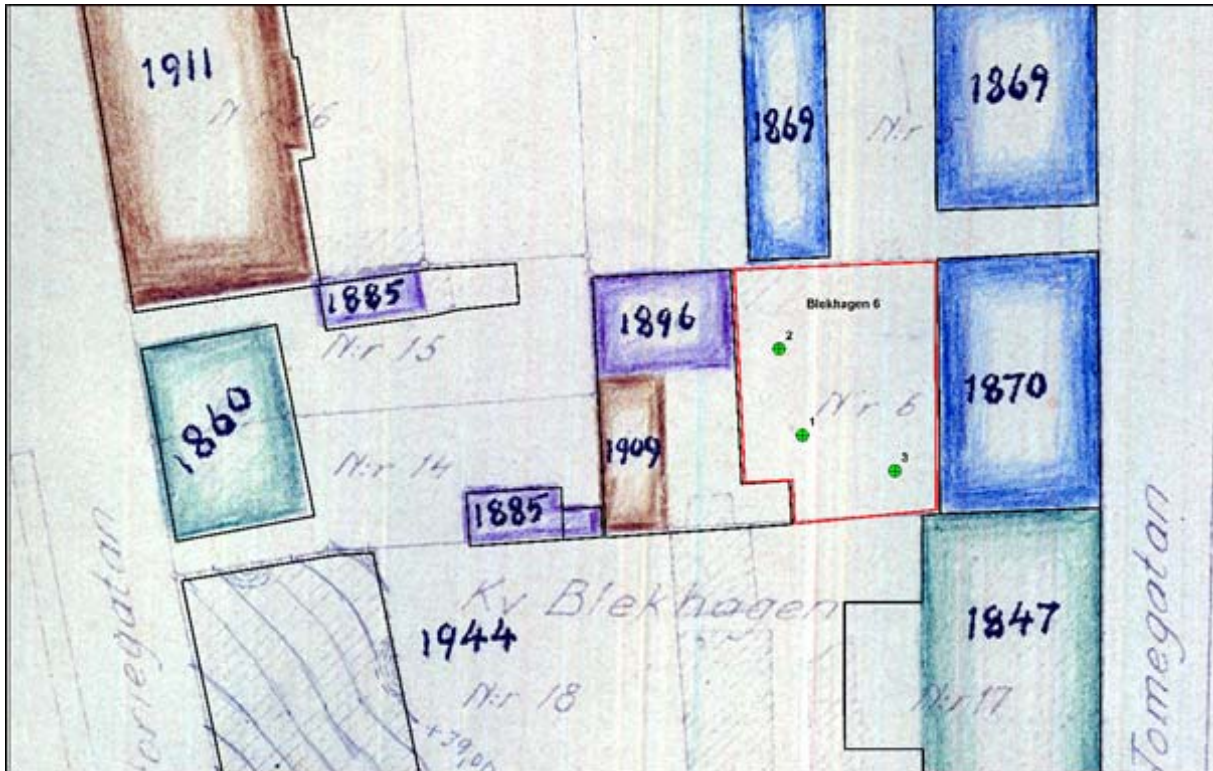
Figur 3. Detalj från Ragnar Blomqvists kvarterkarta över kv Blekhagen med aktuellt undersökningsområde markerat med röd linje och de tre borrhoverna markerade med gröna cirklar (kvarterkartan hämtad från Kulturens LB-arkiv).
