## Jäntan 2

RAÄ Landskrona 12:1/L1988:4669  
Landskrona stad och kommun, Skåne län  
Provpålning och geoteknisk undersökning 2019  
Aja Guldåker

Titel: Jäntan 2  
Författare: Aja Guldåker  
Kulturmiljörapport: 2019:31

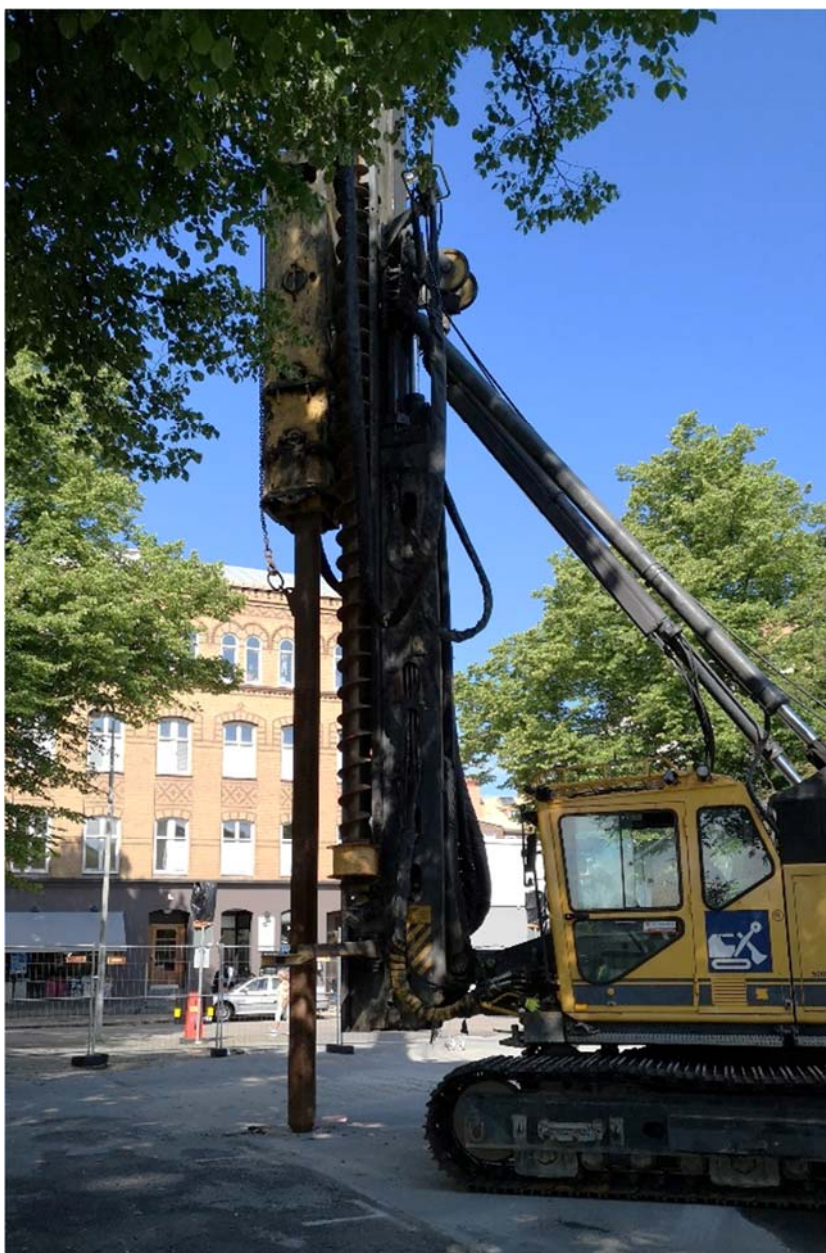
*Figur 5. En massiv järnpåle med diameter omkring 350 mm användes inledningsvis för att banka igenom de första 2 m för att bereda väg för skruvborren genom asfalt och bärlager. Fotografi taget från öster.*

Hålet efter den geotekniska undersökningen, med en diameter på omkring 50 mm, utgjorde mittpunkt för det följande ingreppet, i form av en massiv järnpåle med diameter omkring 350 mm. Denna användes för att banka igenom de första 2 m och att bereda väg för skruvborren genom asfalt och bärlager (figur 5). Bankningarna fick hela markytan att vibrera inom uppskattningsvis en radie av 40 m. Inga kulturlager var möjliga att betrakta under perforeringen.

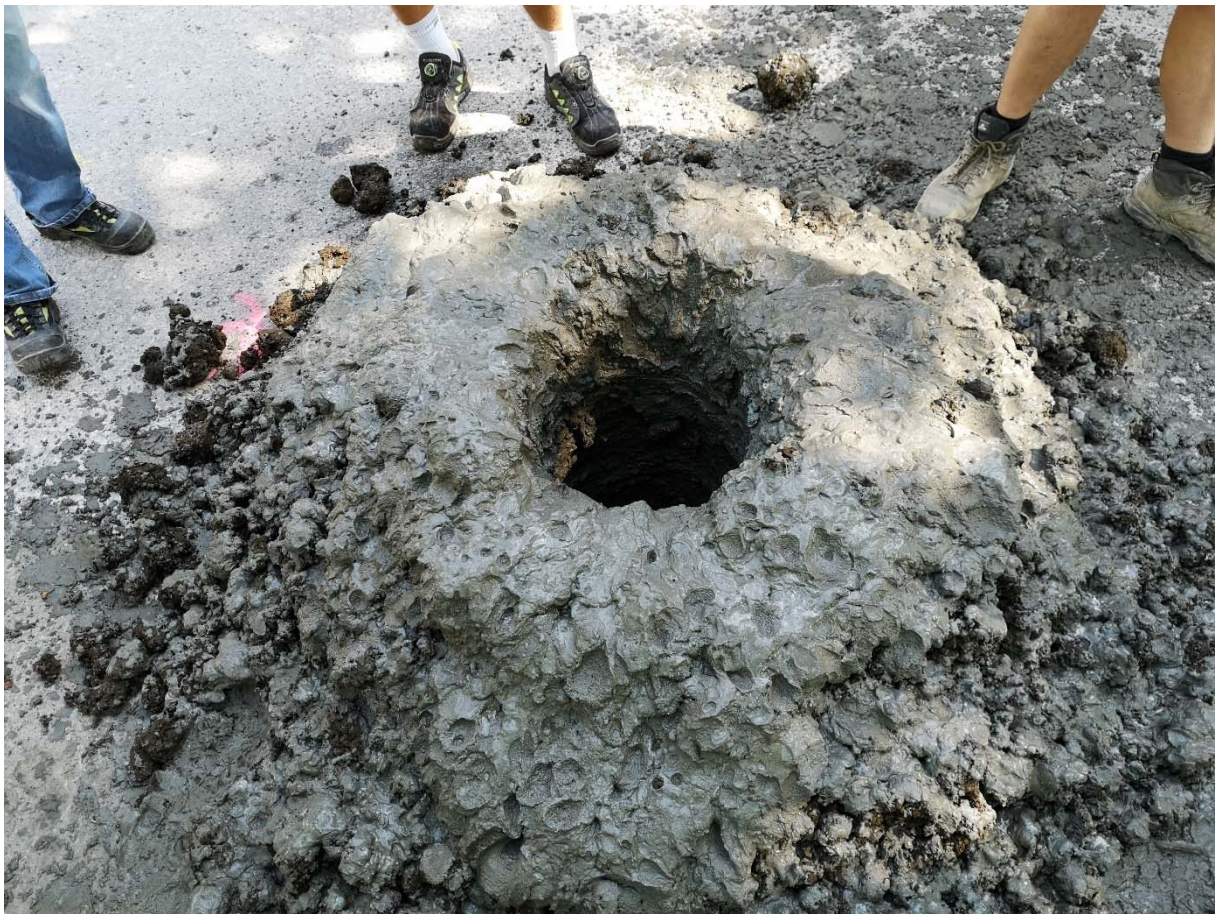
*Figur 7. Troligen vallgravsgyttja som samlats längst upp kring borrhålet. Ingen möjlighet gavs att dokumentera kulturlagerdjup eller bevarandegrad på de olika skikten.*

Skrubborren, med en diameter på 350 mm påbörjade därefter den mer omfattande perforeringen. Alla massor samlades i en hög kring borrhålet (figur 6 och 7). Kunskapsinhämtning av kulturlagernivåer med noteringar var omöjligt att erhålla eftersom alla massor samlades i en hög. Det gick inte att avgöra på vilken nivå välbevarade kulturlager framkom, ej heller när morän vidtog. Därmed saknas mening med en schaktningsövervakning vid denna typ av borrning eftersom ingen bedömning kan göras. Samtliga kulturlager tvingas undan av borren, varvid även syre tillförs, vilket har en nedbrytande effekt på omgivande kulturlager. Ingen jordpropp uppdrogs för besiktning, trots att detta angavs i ansökan till länsstyrelsen.

Vidare medförde efterföljande skruvborrarning inte någon besiktningsbar "jordpropp", utan kulturlager kom att borraras upp på ett sätt som inte gav möjligheter till stratigrafisk dokumentation och eventuell provtagning. Bjerking's rekommendationer är att kulturlagerprov tas upp före foderrörens neddrivning i marken i omkring vart 10:e foderrörshål, eller enligt vad som bestämts vid antikvarisk bedömning efter förundersökningen. Komplettering med arkeologiska undersökningar kan komma att behöva genomföras om det förekommer lokala nerschaktningar (Bjerking 1984:153).

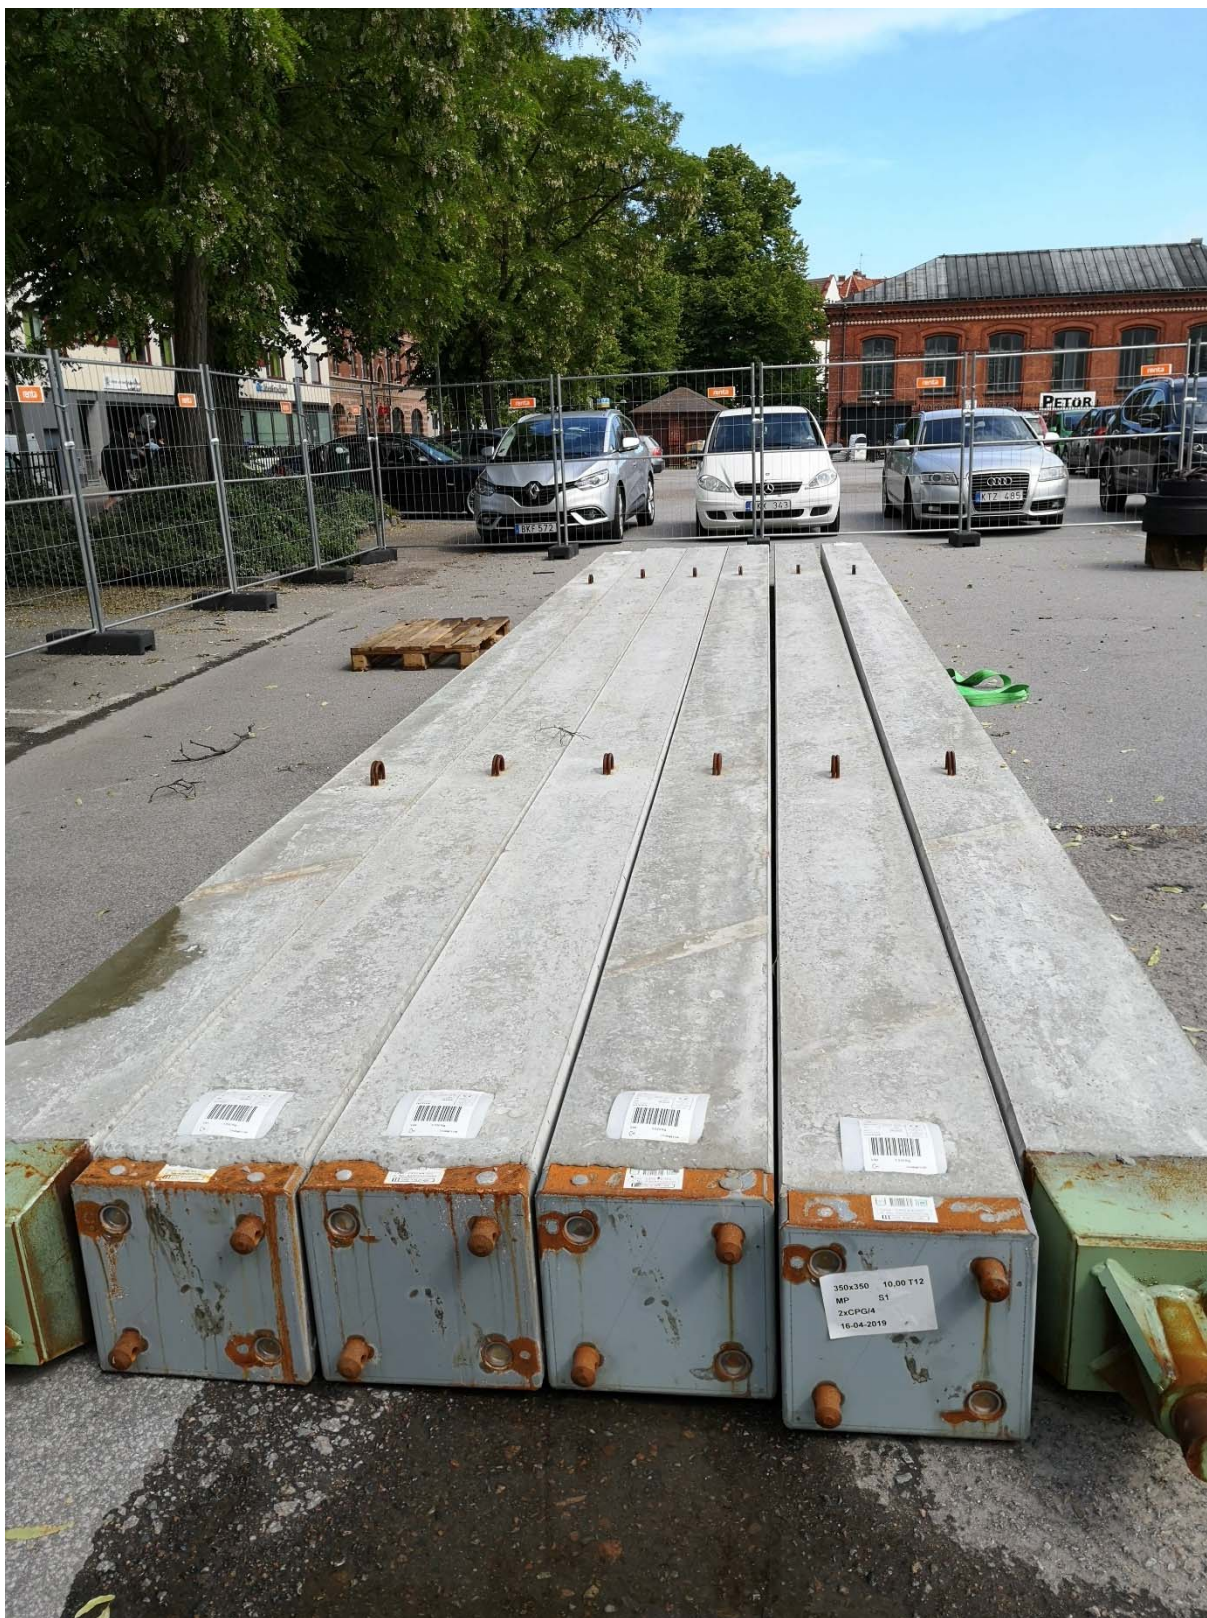
Figur 8. Pålar med dimensionen 350×350 mm bankades ned i det runda skruvhålet. Vid kontrollräkning krävdes mer än 600 slag/pållängd.

Efter borrhningsinsatsen på 8 m kördes en betongpåle med omfång 350×350 mm av motsvarande längd, ned genom att maskinen slog ned den genom punktslag. I ansökan angavs pålens omfång till 275×275 mm. De första 8 metrarna var förborrade och gav ingen ytterligare åverkan. Därefter bankades förlängningar av pålar ned i samma hål. De nya pålarna krävde betydligt fler slag för att komma ner i massorna. Cirka 600 slag per pållängd krävdes, vilket medförde vibrationer i omkringliggande massor varje gång. Skruvborren borrade ett runt hål medan pålen var kvadratisk, något som medförde att ytor däremellan behövde fyllas i med material. För att kunna packa massorna skulle bärlager (35 mm) användas för ändamålet.

Vidare uppgick markvibrationerna vid slagningen av betongpålarna vida de markrörelser som tidigare dokumenteras vid pålningsarbete i kulturlager genom icke massförträngande injektionstekniker. Bedömningen blir att framför allt injektionstekniken inte följer Byggforskningsrådets förslag till anvisningar för grundläggningsmetoder för att bygga på kulturlager (R79:1984 s 152-153), och således inte kan rekommenderas.
