## Kv Sankt Jakob 10

RAÄ Lund 73:1, L1988:5459  
Lunds stad och kommun, Skåne län  
Arkeologisk schaktningsövervakning 2012–2014 och 2016  
Linnea Lidh

Kulturmiljörapport: 2020:12

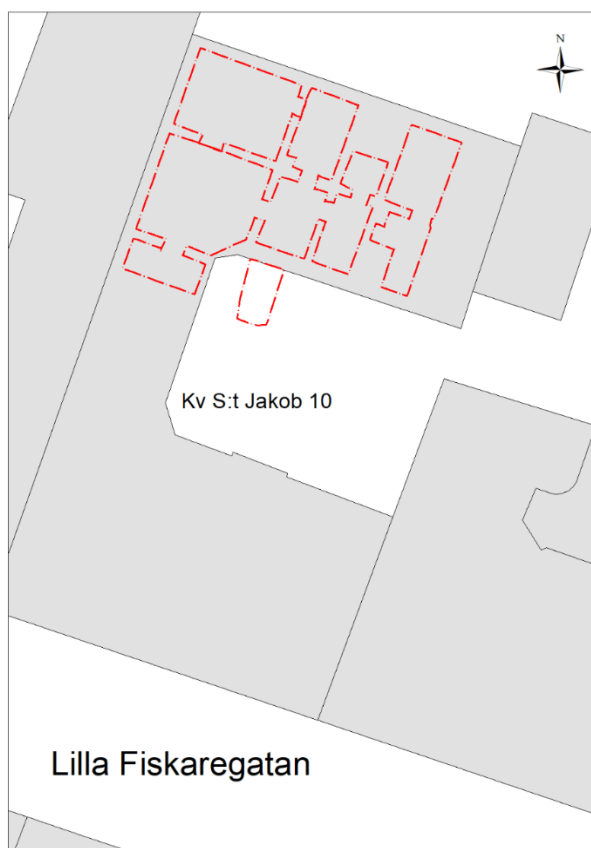
Figur 3. Karta över fastigheten och schakten markerat i rött.

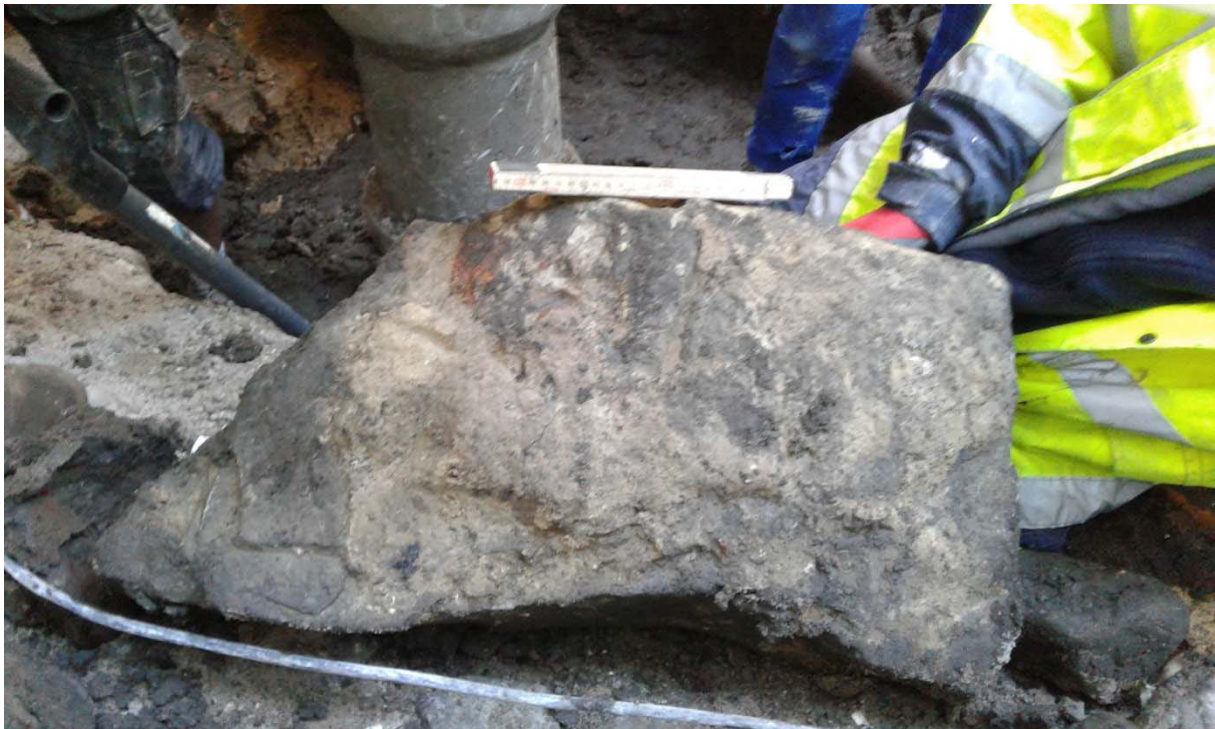
En del sten framkom intill fasaden på ett djup av -0,80 m som tycks ligga i frischaktet, möjligen ingår de i huskonstruktionen. I schaktets västra sida framkom en byggsten på ett djup av -0,50 m. Stenens mått var 0,77 × 0,33 × 0,16 m och på den fanns gulaktigt och finkornigt kalkbruk (Figur 4).

*Figur 4. Byggstenen från schaktet 2016.*

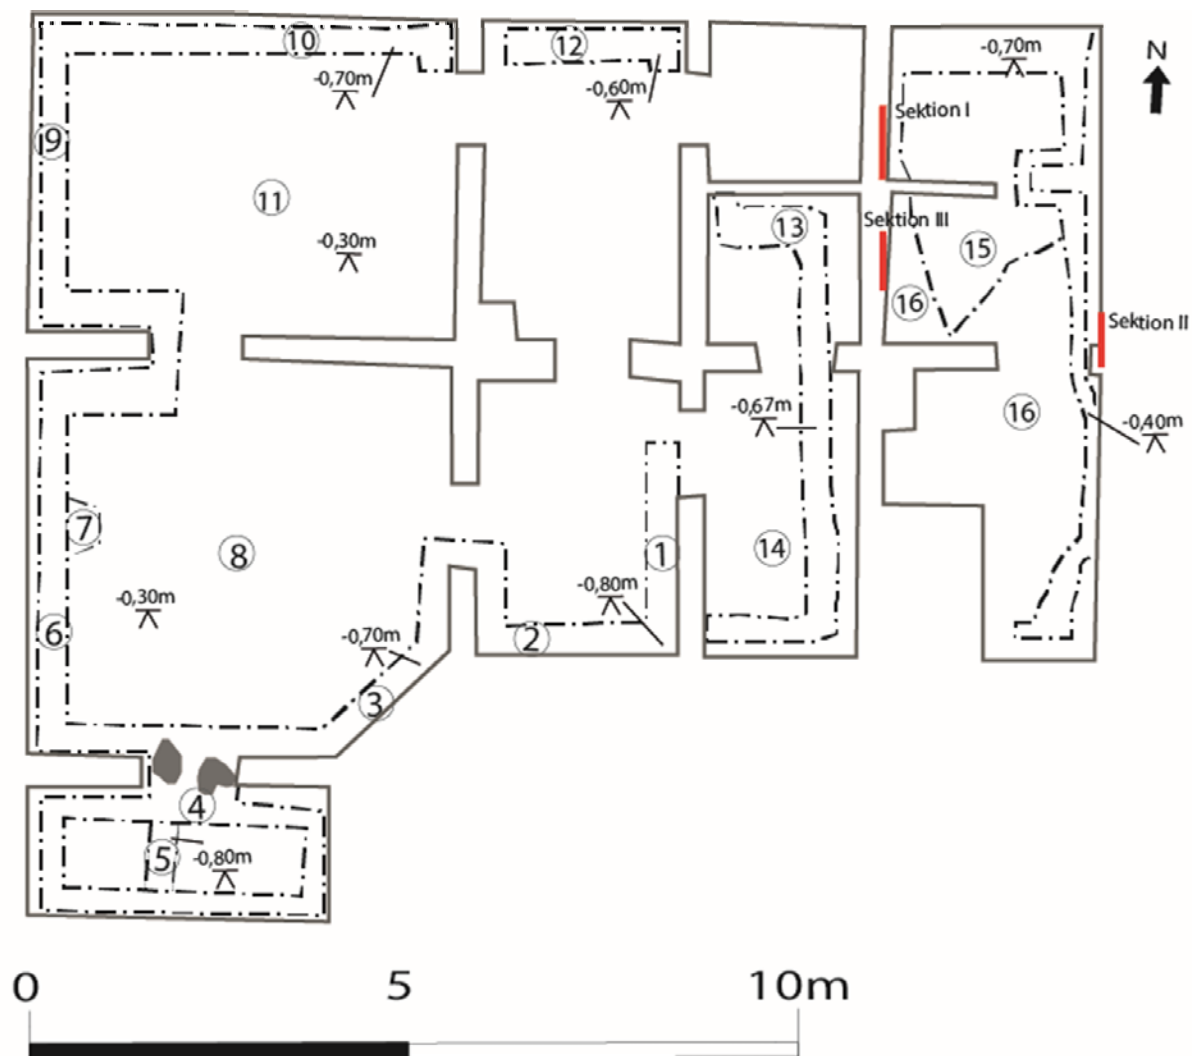
Bilaga 1a. Planritning över schakten grävda år 2012 till år 2014 nere i källaren. Jämför med figur 3. Beskrivning finns på nästa sida.

1. 0,25 m under golvnivån. Svartbrunt, smetigt, fuktigt, mycket humös lera. Innehållande träkol, lerprickar, djurben och fiskben. Detta är troligen ett påfört avfallslager. Där under 0,05 m tjockt lager nedbrutet gödsel eller liknande organiskt lager.

2. 0,10 m under golvnivå. Svartbrunt, smetigt, fuktigt, mycket humös lera. Innehållande träkol, lerprickar, djurben och fiskben. Under det ett lager gödsel, sedan 0,15 m grå mycket fuktig och fet humös lera, innehållande träkol, lerkross, organiskt material från pinnar. Troligen påfört organiskt lager.

3. 0,25 m under golvnivå. Svartbrunt, smetigt, fuktigt, mycket humös lera. Innehållande träkol, lerprickar, djurben, fiskben, tegelbitar. Under det 0,25 m gödsel.

4. Brunsvart fuktig, fet och svampig humös lera. Inslag av krossat tegel annars något heterogent. Utjämningslager.
5. Homogent mörkt brunt mycket fuktig lera med gödlig karaktär. Finkornig. Luktat svavel. Gödsellager.

6. 0,20 m under golvnivån. Svartbrunt, smetigt, fuktigt, mycket humös lera. Innehållande träkol, lerprickar, djurben, fiskben, rikligt med tegelkross. Sedan 0,15 m gödsel.

7. Fylld med lera och modernt byggavfall.
8. Schaktbotten, ca -0,30 m. Mycket fuktigt, svampigt, svartbrun fet lera, med inslag från ovanliggande lager av tegelbrockor, sten och grus.

9. 0,23 m under golvnivå. Brungrått mycket fet, fuktig humös lera. Torvig karaktär, innehållande pinnar, halm och djurben. Möjligen nedbruten gödsel. Under ligger ca 0,07 m gödsel.

10. 0,05 m under golvnivå. Svart vattenavsatt torvigt lager lerigt och humöst material. Innehåller fiskben. Nedbrutet gödsel. Under detta låg 0,05 m gödsel. Mellan dessa lager låg nedbrutna pinnar, eventuellt ett flätverk.

11. Mindre sten i packning längst ner mot schaktbotten (-0,30 m). Homogen svart mycket finkornig lera, mycket fuktig och fet. Inslag av djurben och enstaka träbitar. Sumpigt som en gammal sjöbotten.

12. 0,05 m under golvnivå. Svart vattenavsatt torvigt lager lerigt och humöst material. Innehåller fiskben. Nedbrutet gödsel. Under detta låg 0,05 m gödsel. Mellan dessa lager låg nedbrutna pinnar, eventuellt ett flätverk.

13. Nerschaktat till 0,67 m under källargolv. Gråbrun, något melerad. Fuktig, finkornig och kompakt. inslag av tegelkross, brända ben, kalkbruk, träkol och sågat/bearbetat djurben. Möjligen äldre markhorisont med nedtrampad yta, ackumulerad över tid.

14. Se 13. Men med infiltration av omkringliggande byggrester. Schaktat ca -0,30 m från ursprunglig golvyta.
15. Brungrått kulturlager, finkornigt, fet, fuktig och kompakt. Humus med inslag av lera. Närvarande var träkol, bränd lera och tegelkross. Enstaka tegelkross med gul/rött tegel.

16. Brungrått melerat kulturlager. Ca 0,20 m tjockt.

Schaktningen skedde sporadiskt under en dryg tvåårsperiod. Schakten för dräneringen drogs längst källarens ytterväggar med en varierande bredd och djup (se Bilaga 1a). Utöver det sänktes hela golvytan 0,20 till 0,40 m från ursprunglig källargolvsnivå.

Under källarens golv och betongplatta framkom först ett infiltrerat kulturlager och i dåligt bevarat skick. Möjligen ett utjämningslager vid byggnadens uppförande år 1879. På ett djup av ca 0,25 m under ursprunglig golvnivå framkom välbevarade kulturlager på hela undersökningsytan.

Ett lager med fuktig och fet humös lera i svartbrun till gråbrun ton låg över hela ytan. I norra delen av byggnaden tycks detta lager vara något torvigare. Detta lager tolkas som ett större utjämningslager innehållande träkol, tegelkross, djurben och lerprickar och även en del organiskt material som bevarats i den våta marken. Vid schaktning trängde grundvatten upp vilket gjorde markytan mycket svampig och diken för dräneringen blev vattenfyllda i botten.

Under detta utjämningslager framkom ett gödsellager på varierande höjd, vilket kan vara anledningen till behovet av en utjämning av ytan. I norra delen av byggnaden tycktes det som att ett lager pinnar låg på detta gödsellager, vilket tolkades som ett flätverk. Eventuellt är detta flätverk något som kan kopplas samman med aktiviteter som sket inne på gårdstomten, som kan ha varit obebyggt fram tills år 1879.

Ett par större stenar framkom i en dörröppning, under väggkanten, i södra delen av schaktet. Möjligen tillhör stenen huskonstruktionen (se Bilaga 1a).

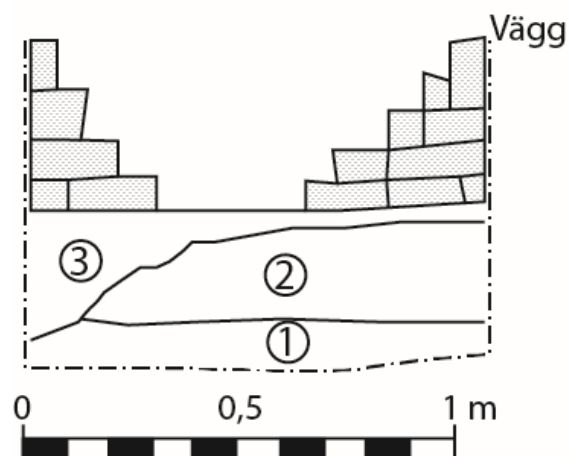
*Bilaga 1b. Sektion I, sett mot väst. Se bilaga 1a för referens.*

1. Brungrå humös lera. Finkornig, fet, kompakt och fuktig. Närvarande frekvens av träkol. Enstaka fläckar av blålera och kalk.
2. Brungrå melerad humus med inslag av sand, kalkbruk och lera. Grovkornig, magert, tort och kompakt. Träkol, kalkbruk, tegelkross. Tolkas som omrörda kulturlager som fungerar som bärlager för väggkonstruktionen.
3. Påminner om 2, men med mer sand och kalkbruk.

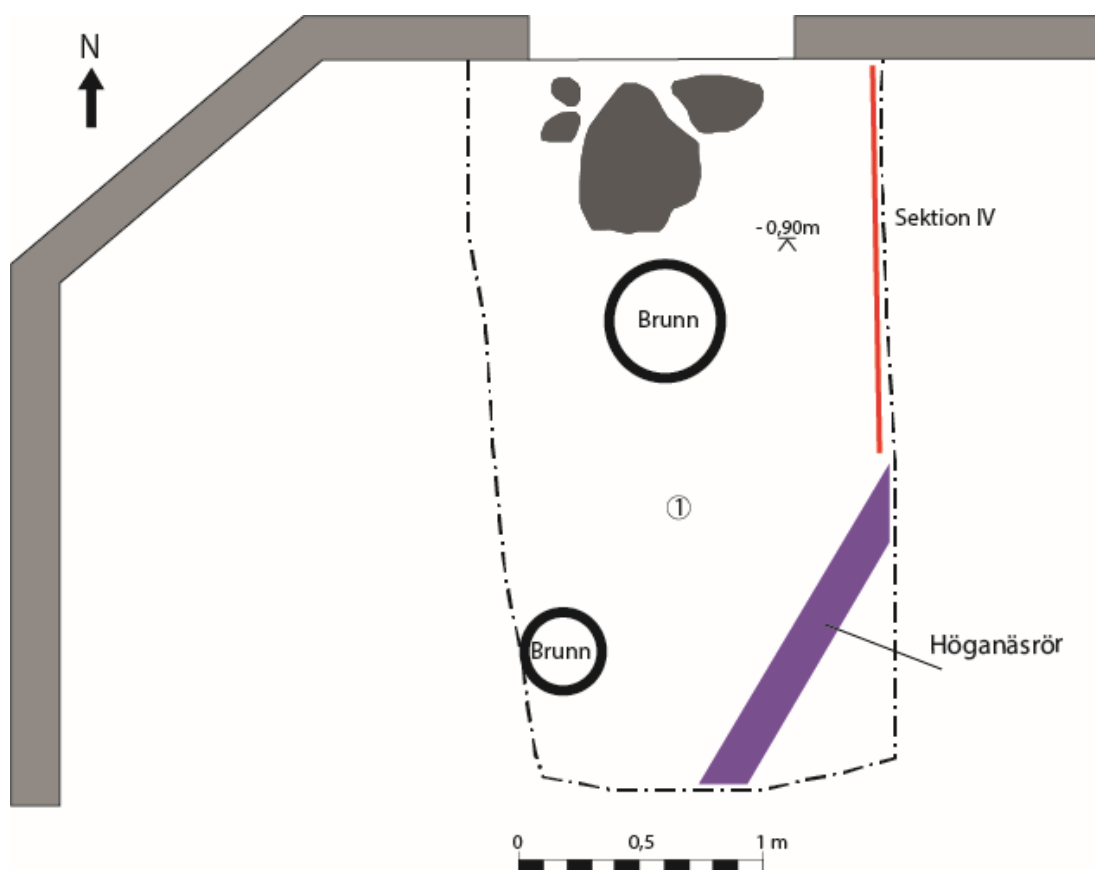
Bilaga 1c. Schaktet grävt 2016 strax utanför källaren. Jämför med figur 3.

1. Mörkbrun lerig silt, inslag av djurben och tegel, både rött och gult, omrörda massor.

Ett schakt grävdes strax utanför källardörren ute på gården för dränering samt sänkning av trappan (Bilaga 1c). Byggnadens frischakt kunde dokumenteras (se Bilaga 1d) och den sträckte sig en meter ut från huskroppen. Detta schakt var igenfyllt med mörkbrun humös lera och en del gul lera samt tegel. Fynden som framkom i frischaktet visar på att kulturlager från 1600- och 1700-tal har genomgrävt och deponerats i schaktet. Inga fynd tillvaratogs.

Längre ut från byggnaden framkom även två äldre VA-brunnar och även ett Höganäsrör, vilket innebär att även massorna har omgrävts i senare tid. Ner till ett djup av -0,90 m framkom omrörda massor av ett mörkbrunt lerigt siltlager som innehöll djurben och tegel av både gul och röd typ.

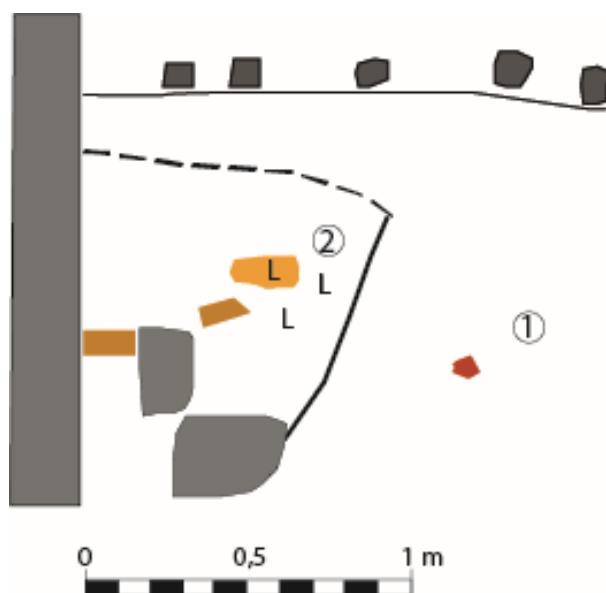
Bilaga 1d. Sektion IV sett mot öst. Se bilaga 1c för referens.

1. Mörkbrun lerig silt, inslag av djurben och tegel, både rött och gult, omrörda massor.
2. Mörkbrun humös lera med inslag av gul lera. Husets frischakt.
