## Lund 73:1

RAÄ Lund 73:1 och Stora Råby 10:1  
L1988:5459 och L1988:6568  
Lunds stad och kommun, Skåne län  
Arkeologisk schaktningsövervakning 2016–2017  
Linnea Lidh

Titel: Lund 73:1  
Författare: Linnea Lidh  
Kulturmiljörapport: 2020:17

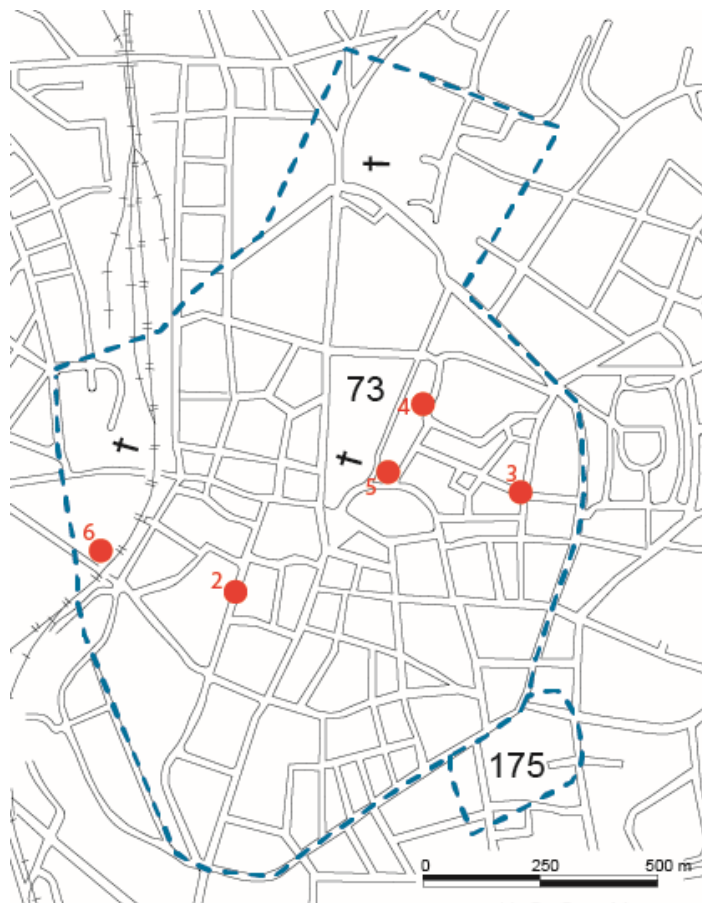
Figur 1. Lunds medeltida stad, fornlämning 73:1, med platserna för undersökningarna markerat med röda prickar. 2) Grönegatan (61000-537) blev aldrig av, 3) Magle Stora Kyrkogata (61000-540), 4) Sankt Annegatan (61000-591), 5) Krafts Torg (61000-592), 6) Svanegatan (61000-602).

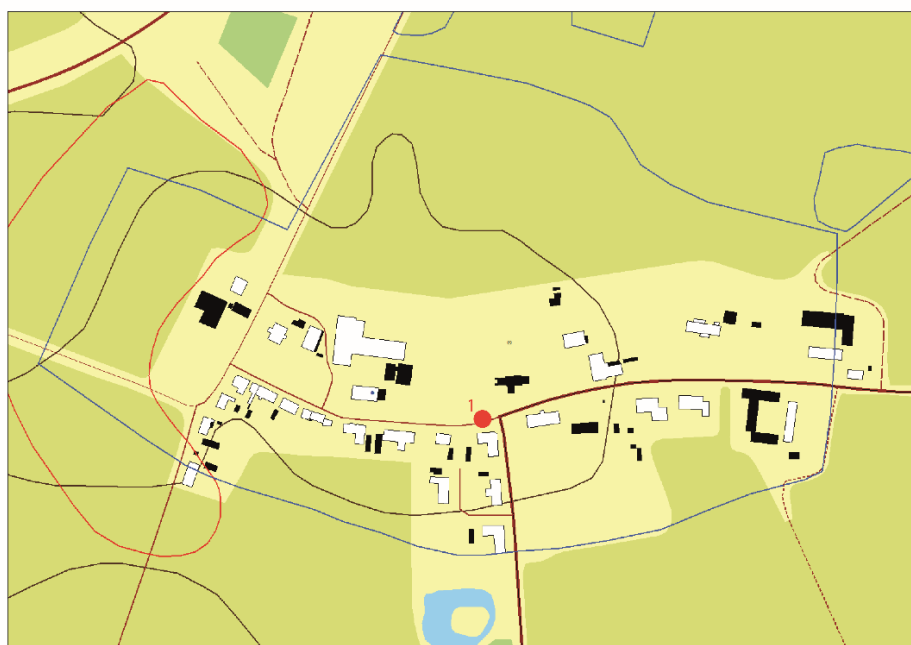
Figur 2. Stora Råby med fornlämning 10:1. Plats för undersökning markerad med röd prick. 1) Stora Råby Byaväg (61000-525).

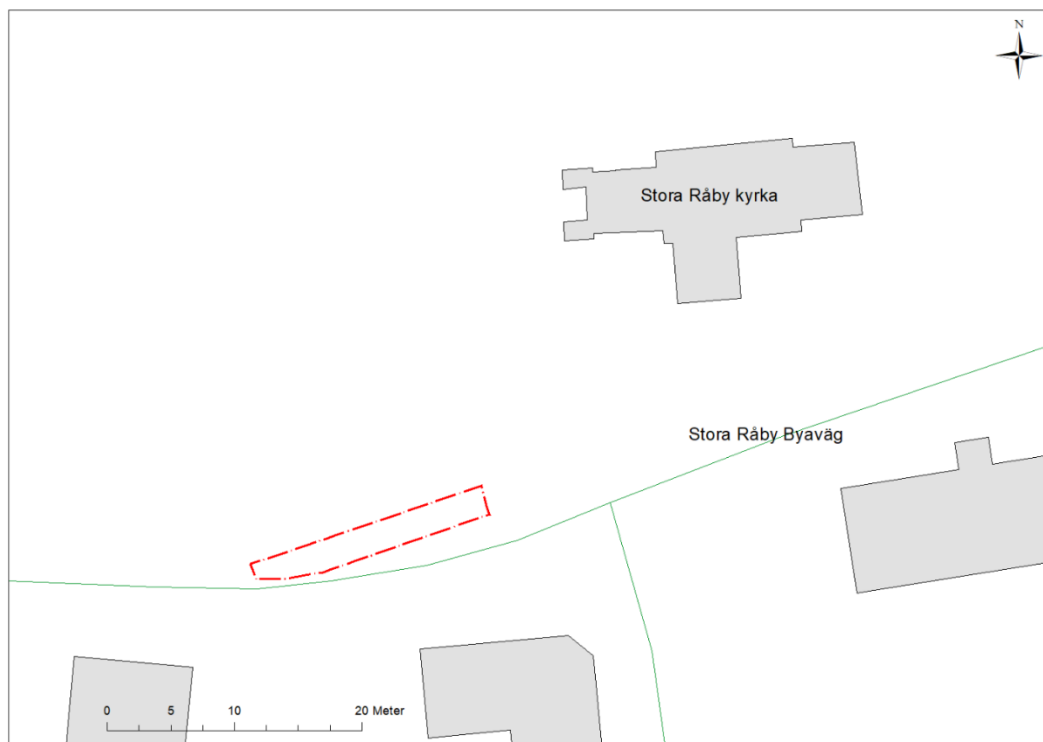
Figur 3. Schaktet på Stora Råby Byaväg, se figur 2 för referens.

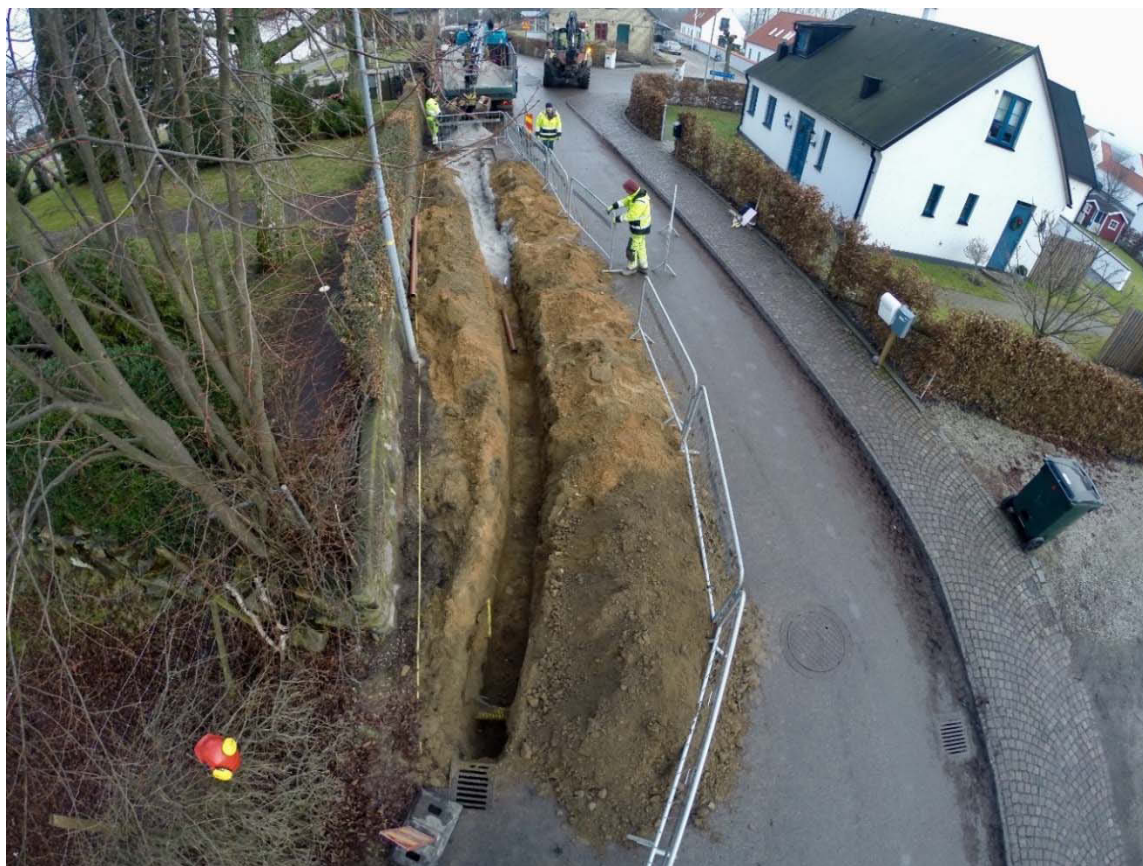
I samband med att en spygatt skulle kopplas på Stora Råby Byaväg utförde Kulturen en schaktningsövervakning. Schaktet kom att anläggas längs med kyrkomurens södra mur, med början i kyrkomurens sydvästra hörn (se Bilaga 1a). Totalt schaktades 10 m<sup>2</sup> och 14 m<sup>3</sup> bort. Området var påverkat av tidigare schaktningar. De översta 0,60 m bestod generellt av asfalt och makadam, därefter

0,30 m gul sand, därefter påträffades undergrunden som till huvuddelen bestod av sand. Längs med det 20 m långa schaktet skiftade undergrundssanden i färg och form något, vissa partier var mer gulgrå och finkornigt, medan andra partier var mer åt det brungrå hållet. Även kornstorleken skiftade från finkornig till grusig. I schaktets västligaste 6 m var undergrunden brungrå sand, med inslag av lera. 3 m från den västra änden av schaktet, i den södra schaktväggen påträffades en marksten (Bilaga 1a). Stenen kan vara en möjlig syllsten och mätte  $0,25 \times 0,30 \times 0,25$  m och satt förmodligen insitu, men kan ha blivit rubbad av ett SN gående fiberschakt. Inga andra stenar påträffades. En skärva keramik av typen yngre rödgods påträffades som lösfynd i den östra änden av schaktet, fyndet fotograferades, men togs inte in.

Figur 4. Översikt av schaktet på Stora Råby Byaväg. Fotografiet taget från väster.

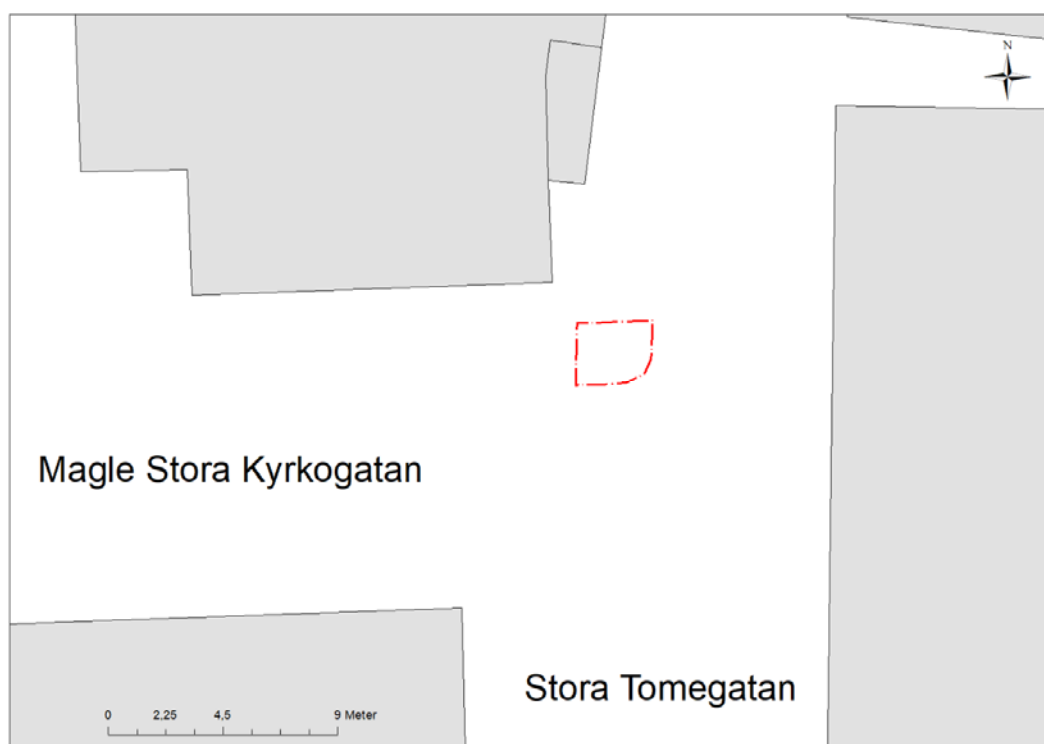
Figur 5. Schaktet på Magle Stora Kyrkogata, för referens se figur 1.

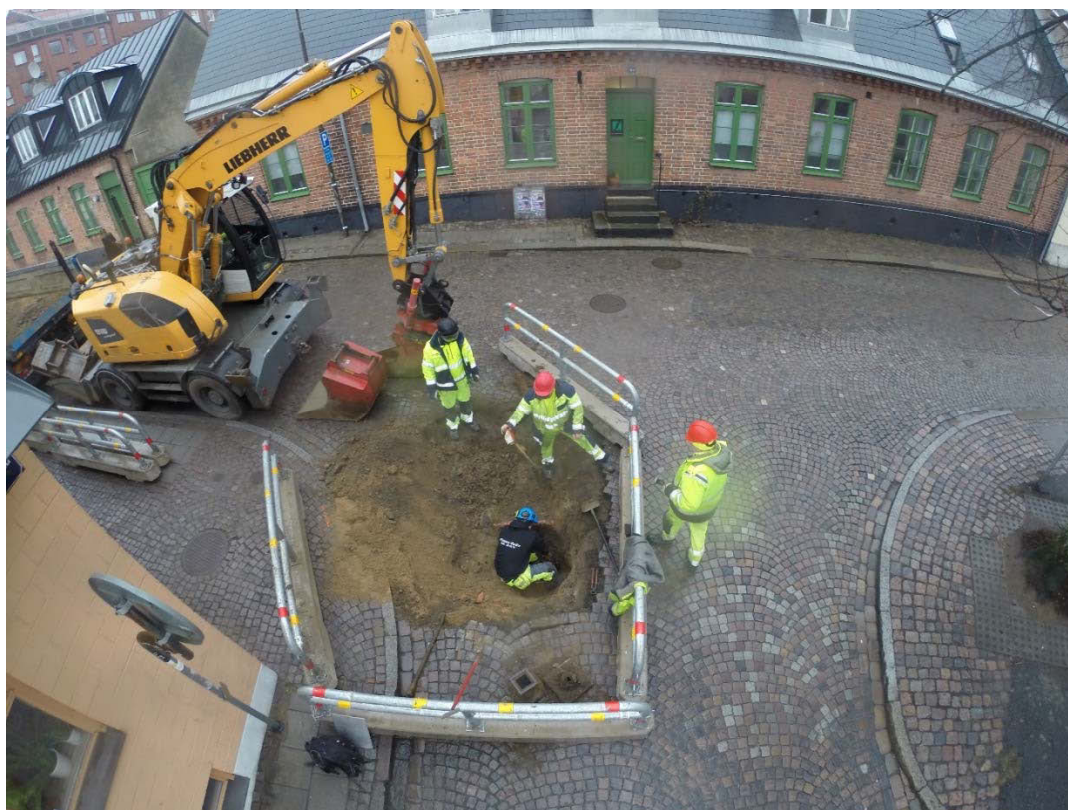
Vid VA-arbete framkom det att en ventil vid korsningen Stora Magle Kyrkogata och Stora Tomegatan behövde bytas ut. Ett schakt på ca 3,00 × 2,50 m upptogs vari endast tidigare schaktmassor med ledningar och sand påträffades. Schaktet grävdes till ett djup av 0,70 m förutom där VA-ventilen satt, där ett djup av 1,20 m nåddes (se Bilaga 1b). I den djupare delen av schaktet bestod fyllningen av brungrå kompakt silt med klumpar av grå moränlera, lagret bestod av omrörda kulturlager och innehöll även sentida tegel. Massorna är med största sannolikhet omdeponerat kulturlager i samband med schaktning för VA-ledningen. Då det gick att laga VA-ventilen behövde inte schaktet vidgas eller fördjupas.

Figur 6. Översikt av schaktet på Magle Stora Kyrkogata. Fotografiet taget från väster.

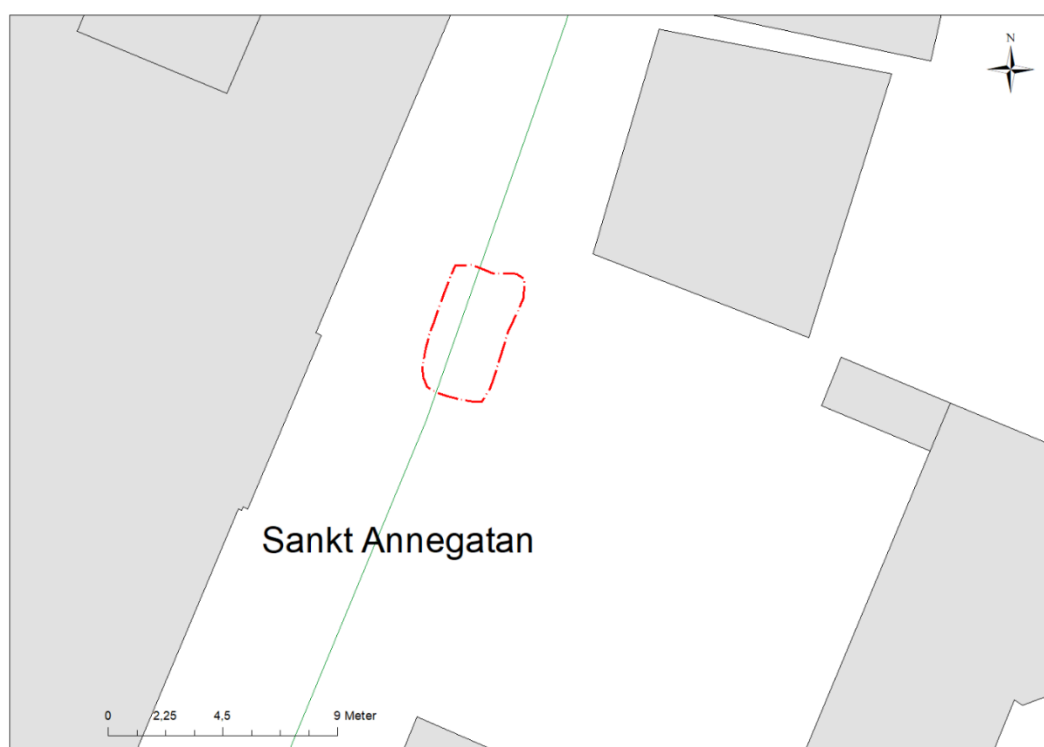
Figur 7. Schaktet på Sankt Annegatan, se figur 1 som referens.

Med anledning av en akut vattenläcka i Sankt Annegatan gjorde Kulturens personal en schaktningsövervakning. Området var mycket blött och ej möjlig att besikta annat än från schaktkanten. En syllsten observerades i schaktmassorna, troligen tillhörande en husgrund och som dumpats i samband med rördragningarna. Under rör på -1,80 m fanns intakta feta gråsvarta lager med inslag av djurben och enstaka tegel (se Bilaga 1c).

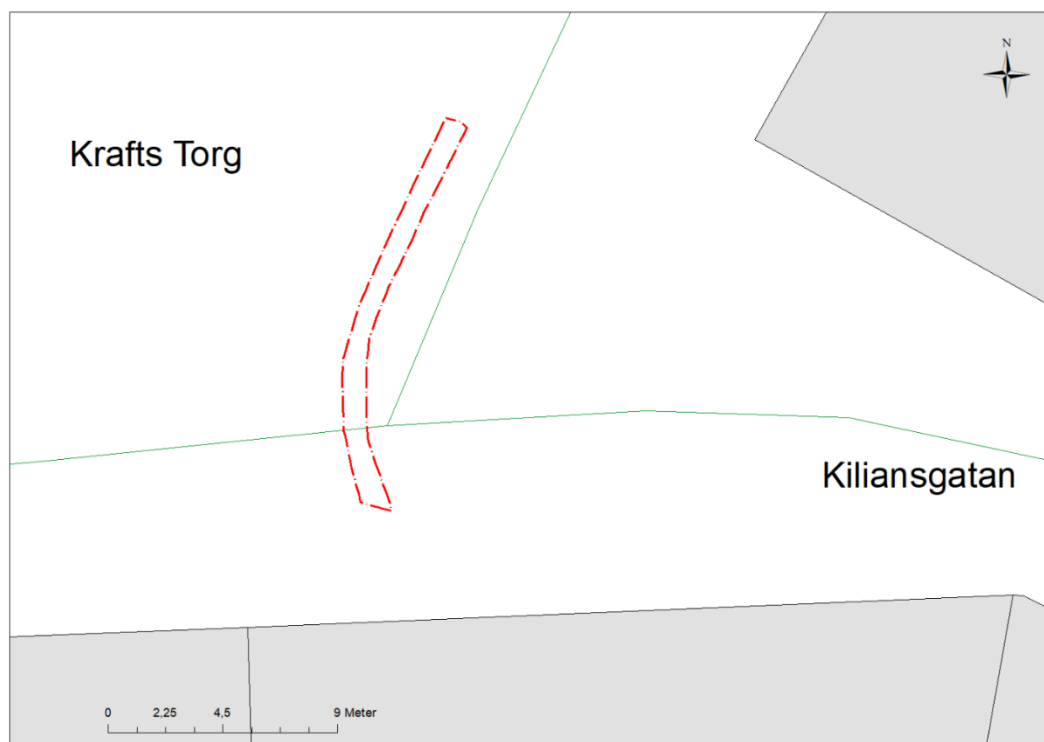
Figur 8. Schaktet i rött på Krafts Torg, för referens se figur 1.

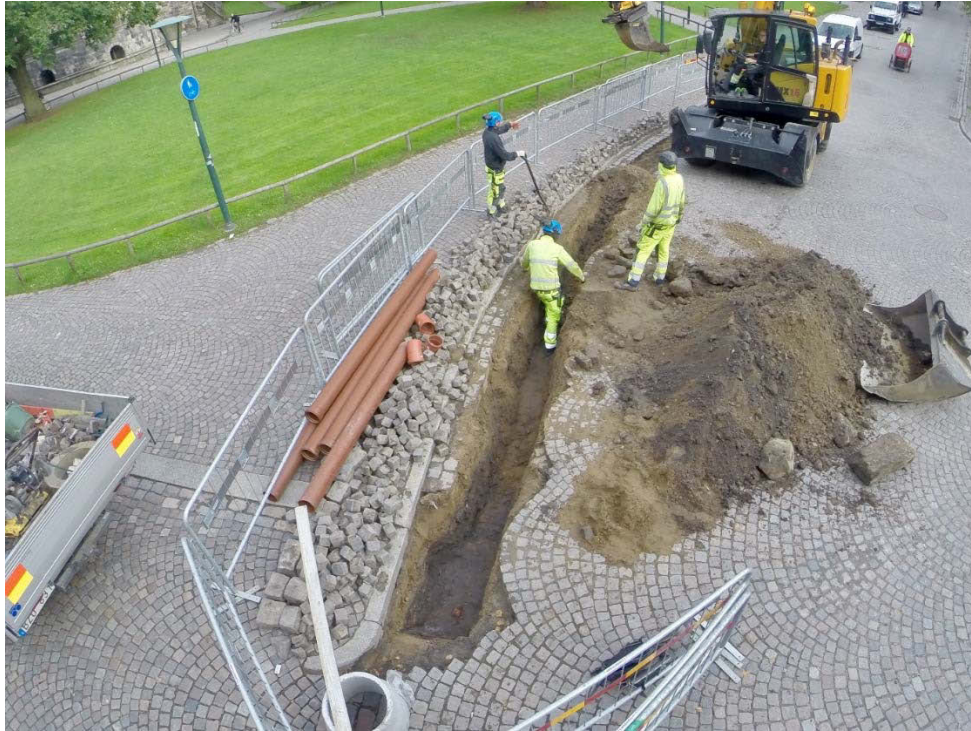
Ett ca 14,00 m långt och 1,20 m brett schakt grävdes i gatan utmed Krafts torgs sydöstra hörn (se Bilaga 1d). Totalt schaktades ca 17 m<sup>2</sup> med en volym av ca 17 m<sup>3</sup> bort. I schaktet dokumenterades en äldre markhorisont med fynd daterade kring tidigmodern tid, en tidigmodern stenkonstruktion som troligtvis är spåren efter en stengrund. En husgrund i sten som vilade på ett bärlager av rivningsmassor, vilka även utgjorde fyllning i en nedgrävning. Nedgrävningen skar en beigegul lera som sannolikt var moränlera, på 1,10 m djup. Ett utjämningslager bestående av rivningsmassor framkom även var i två fragment av kritpipa påträffades (Bilaga 2a). På Fredrik Adolf Wiblingens karta från år 1804 finns en byggnad som husgrunden skulle kunna vara från.

Stora mängder regnvatten gjorde att kanterna konstant rasade, vilket snabbt förvandlade kulturlagerna i det smala schaktet till en enda sörja. Det gick därför inte att göra någon sektionsdokumentation och det var dessutom svårt att avgöra om det verkligen var morännivå som påträffades eller om det var omdeponerad lera.

Figur 9. Översikt av schaktet på Krafts Torg. Fotografi taget från söder.

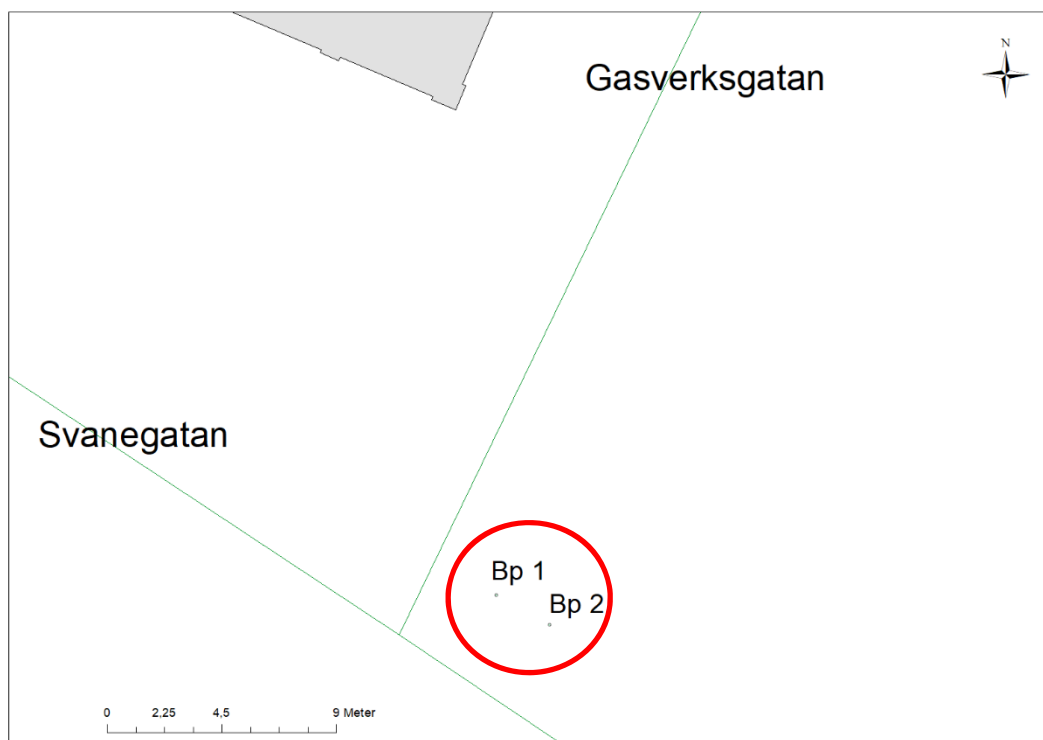
Figur 10. Placering av de geotekniska borrhöverna är inringat i rött. Se Figur 1 för referens.

I samband med en geoteknisk undersökning inför anläggandet av ett vattenmagasin genomfördes en arkeologisk schaktningsövervakning. Två borrhov togs strax intill banvallen och resultaten kan sägas vara något otydliga. BP 1 uppvisade moränförekomst på ett djup av 1,5 m, däröver var lagren diffusa med inslag brun lera, tegel, träkol och kalk. BP 2 hade ett möjligt lager med kulturjord på en nivå av 2,00 - 2,20, därefter moränlera. Ner till den möjliga kulturjorden var lagren av omrörd karaktär med brun lera med inslag av tegel, träkol och bränd lera. Troligen kan det röra sig om kulturjord som påförts i samband med anläggandet av järnvägen intill.

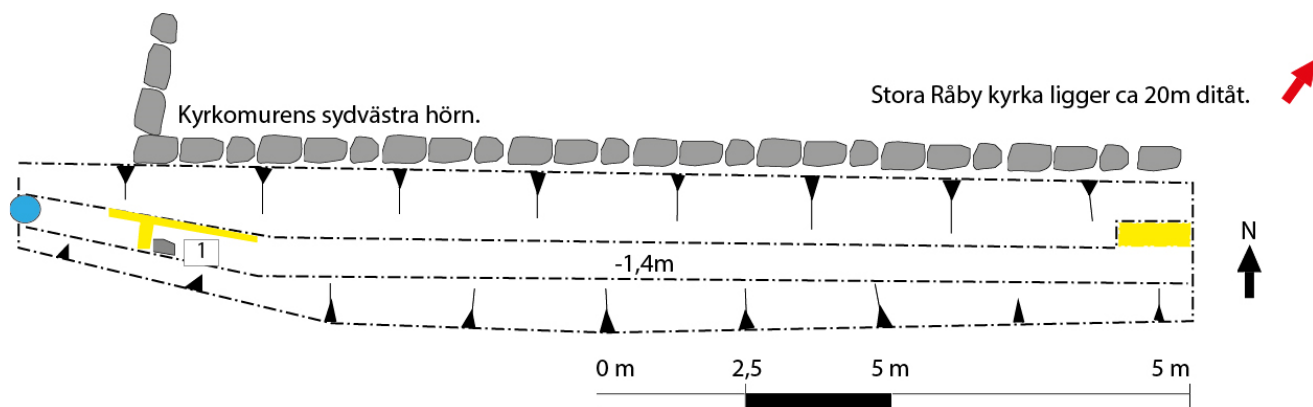
Bilaga 1a. Planritning över schaktet intill Stora Råbys kyrkomur, för referens se figur 2. Kontext 1. Möjlig syllsten, mätte  $0,25 \times 0,30 \times 0,25$  m.

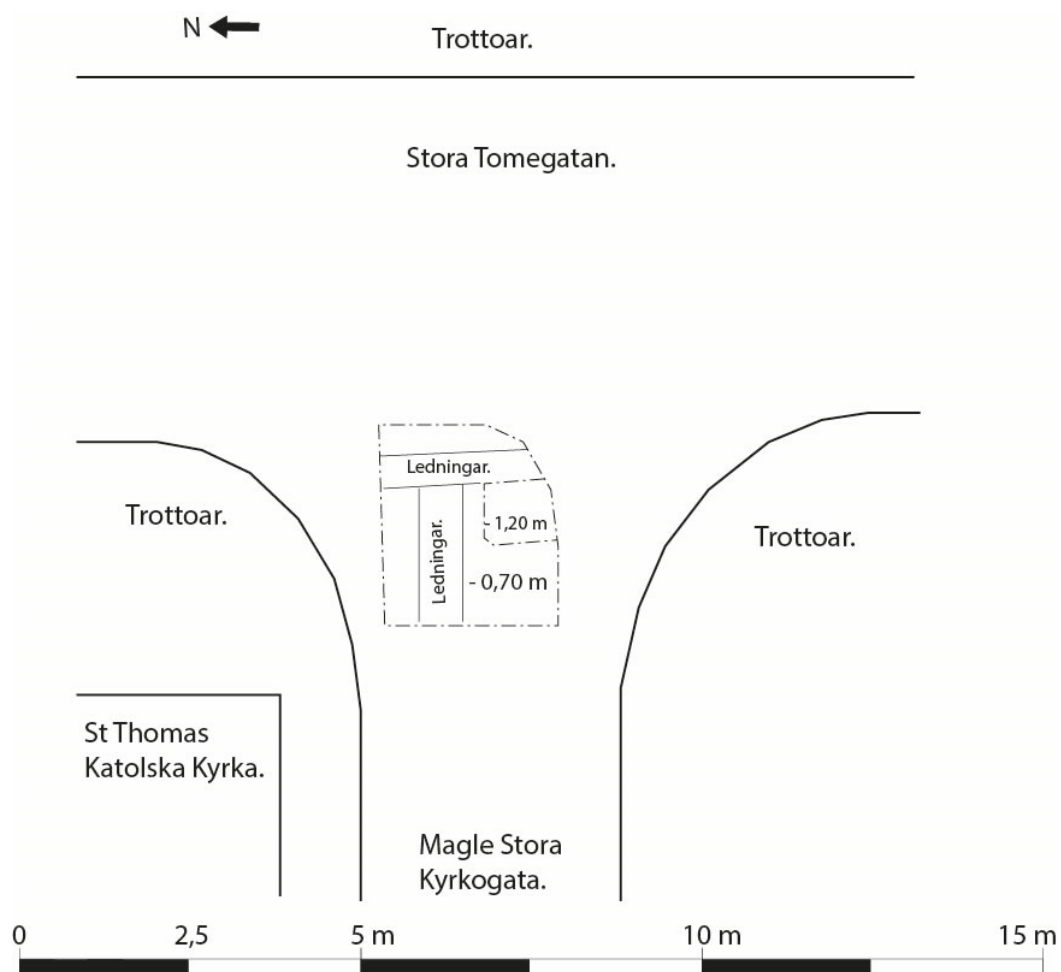
Bilaga 1b. Planritning över schaktet på Magle Stora Kyrkogata, för referens se figur 1.

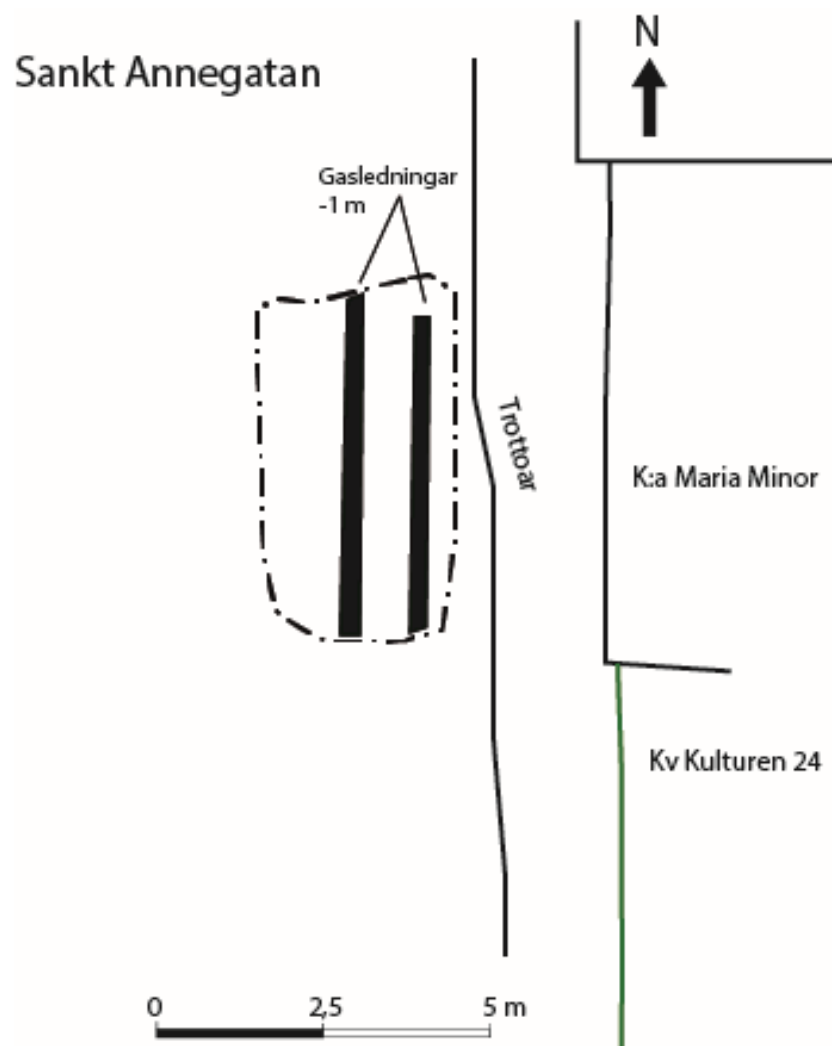
Bilaga 1c. Planritning över schaktet på Sankt Annegatan. Se figur 1 för referens.

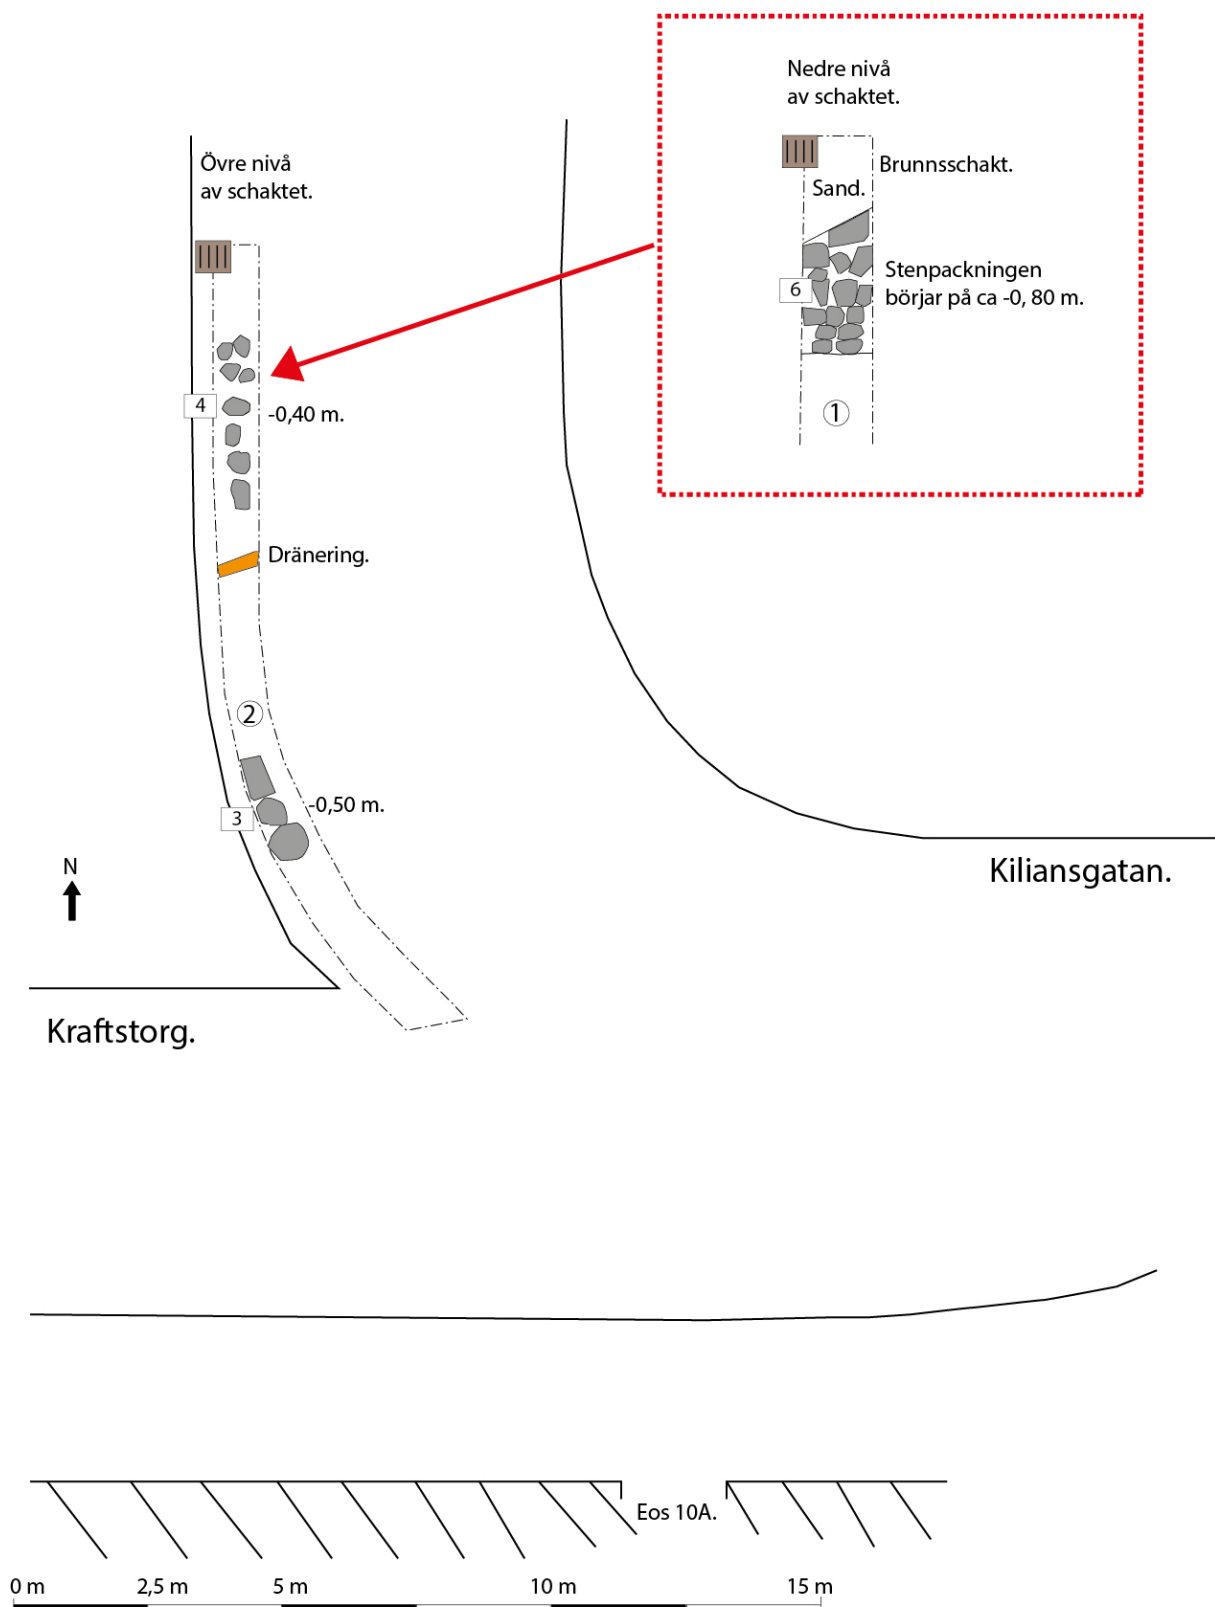
Bilaga 1d. Planritning över schaktet på Krafts torg, för referens se figur 1. Se kontextbeskrivningar på nästa sida.

1. Gulbeige moränlera som framkom på ett ca djup på 1,10 m. En källkritisk aspekt på moränleran är att den skyntades endast hastigt i en djupare del av schaktet som var fyllt av en geggig sörja och att det på grund av regn konstant rann ner massor i schaktet. Det kan därför röra sig om omdeponerad moränlera.

2. Äldre marknivå bestående av brun, medelkompakt sandig humös lera med inslag av en måttlig mängd tegel i varierande storlek från små fragment upp till knytnävsstora fragment, träkolsfragment, ben och enstaka småsten. De fynd som påträffades var fönsterglas, fat av typen yngre rödgodskeramik med dekor av kritpiplera, handtag till trefotsgritor, munk- och nunnetegel och skärvor av handblåst fönsterglas. Fynden har en datering kring tidigmodern tid.

3. Möjlig stenkonstruktion bestående av tre stenar. Två av stenarna var natursten men den tredje, norra stenen var en återanvänd fasadsten i granit. Inga sättlager eller andra detaljer framkom som pekar på att det rör sig om en konstruktion, men då stenarna låg i rad samt att de låg i ungefär samma höjd som stenkonstruktion 4, rörde det sig troligtvis om en konstruktion. Möjligtvis grunden till en mur eller byggnad.

4. Stenkonstruktion bestående av flertalet natursten. Konstruktionen framkom på ca 0,40 m djup och kan vara kopplad till stenkonstruktion 3, men även till stenkonstruktion 5 som ligger ca 0,40 m under.

5. Utjämningslager/bärlager bestående av raseringsmassor. I kontexten påträffades två skaftfragment från en kritpipa.
6. Stenkonstruktion bestående av en ca 1,00 × 0,40 m stora stenar. Stenarna låg på ett bärlager av raseringsmassor som utgjorde fyllning i en nedgrävning. Konstruktionen löpte utanför schaktbegränsningen österut och västerut, i norr skars den troligtvis av en brunnsnedgrävning. Konstruktionen tolkas vara grund till en mur eller byggnad (se figur 2).
