## Kv Kråkelyckan 3

Lund RAÄ 73:1

Arkeologisk undersökning 2019

Kulturmiljörapport: 2020:2

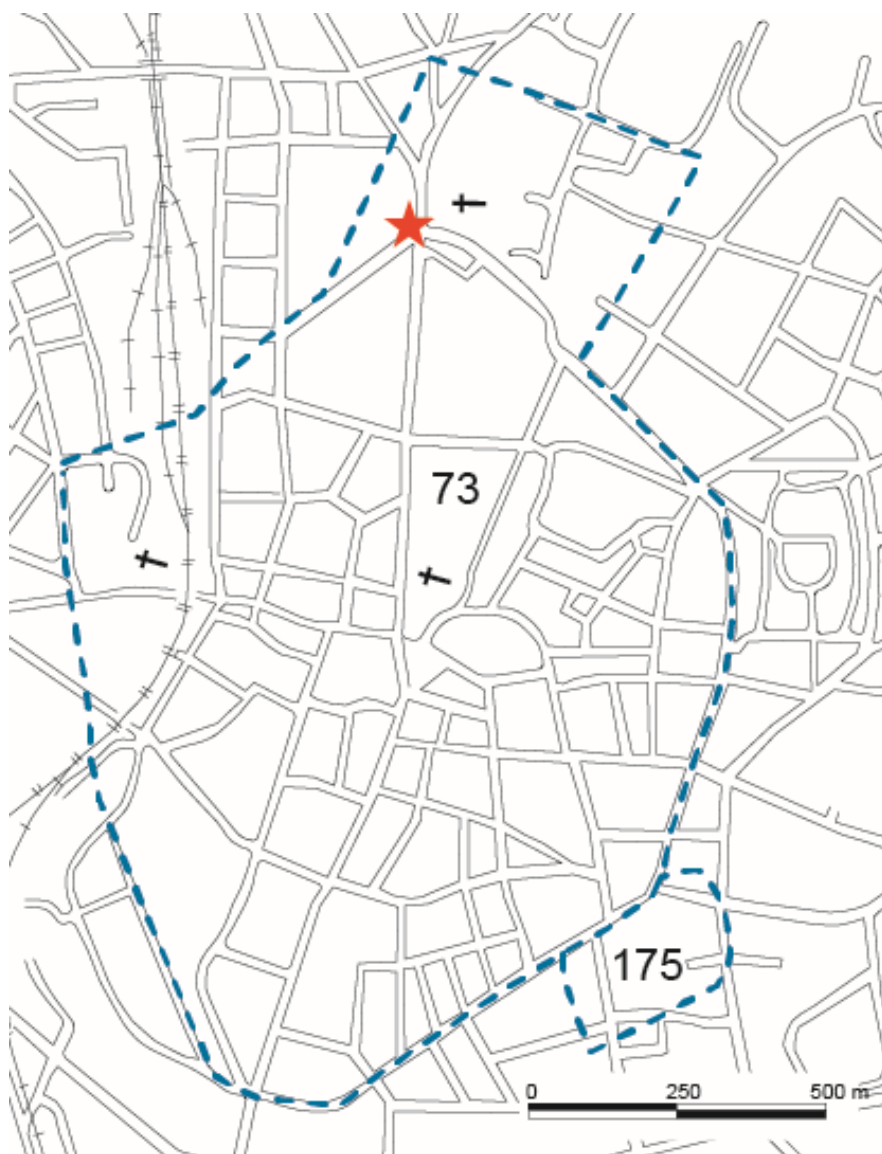
Figur 1. Lunds medeltida stad, fornlämning 73:1, med platsen för undersökningen markerad med en röd stjärna.

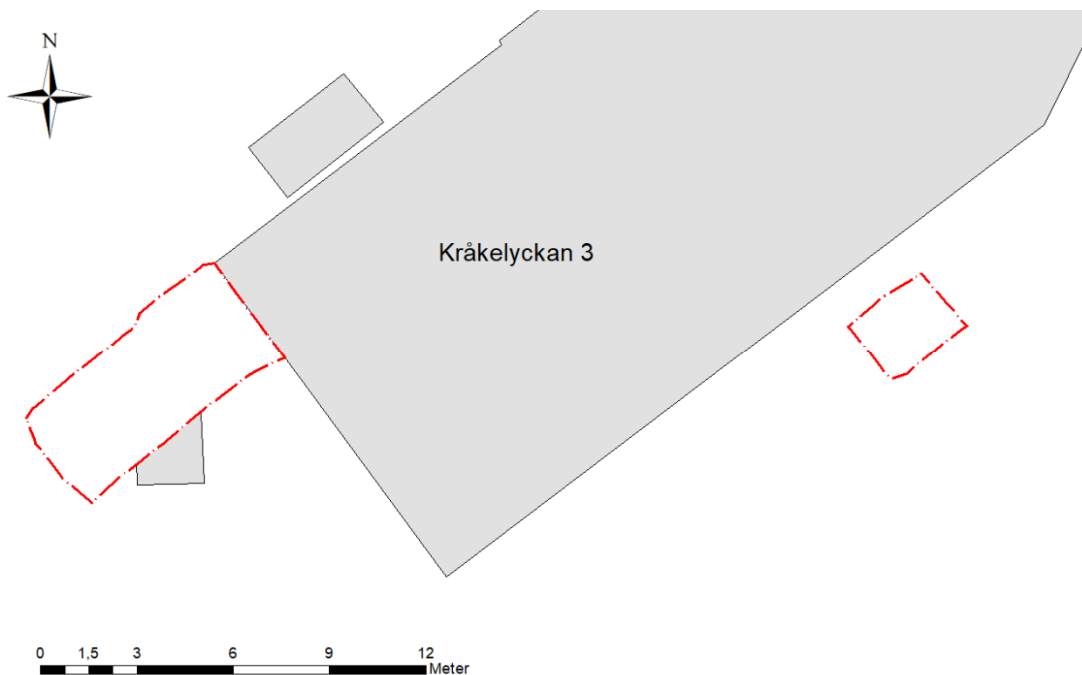
Figur 2. Schaktöversikt. Schakten markerade i rött.

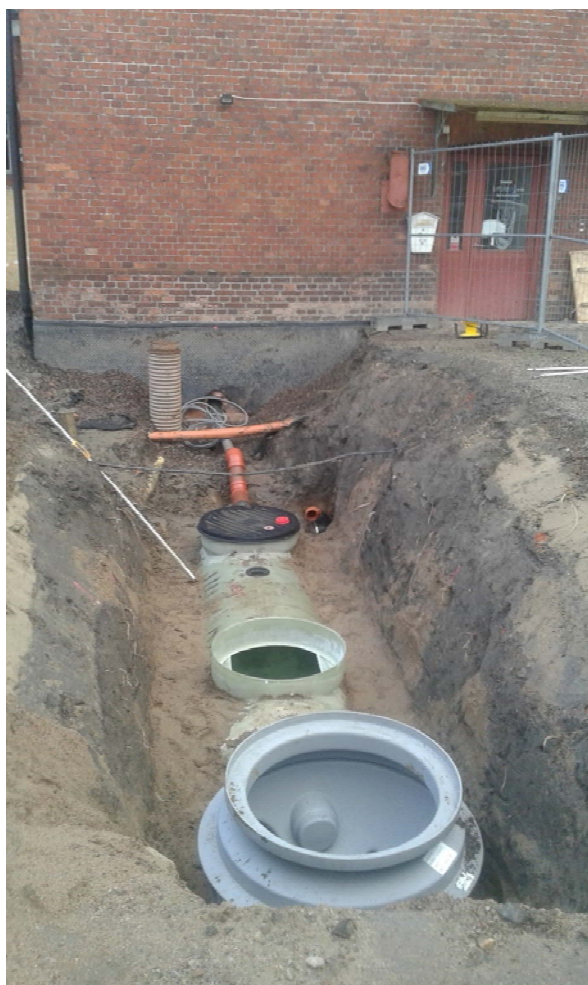
*Figur 3. Bild över schaktet med fettavskiljaren på plats.*

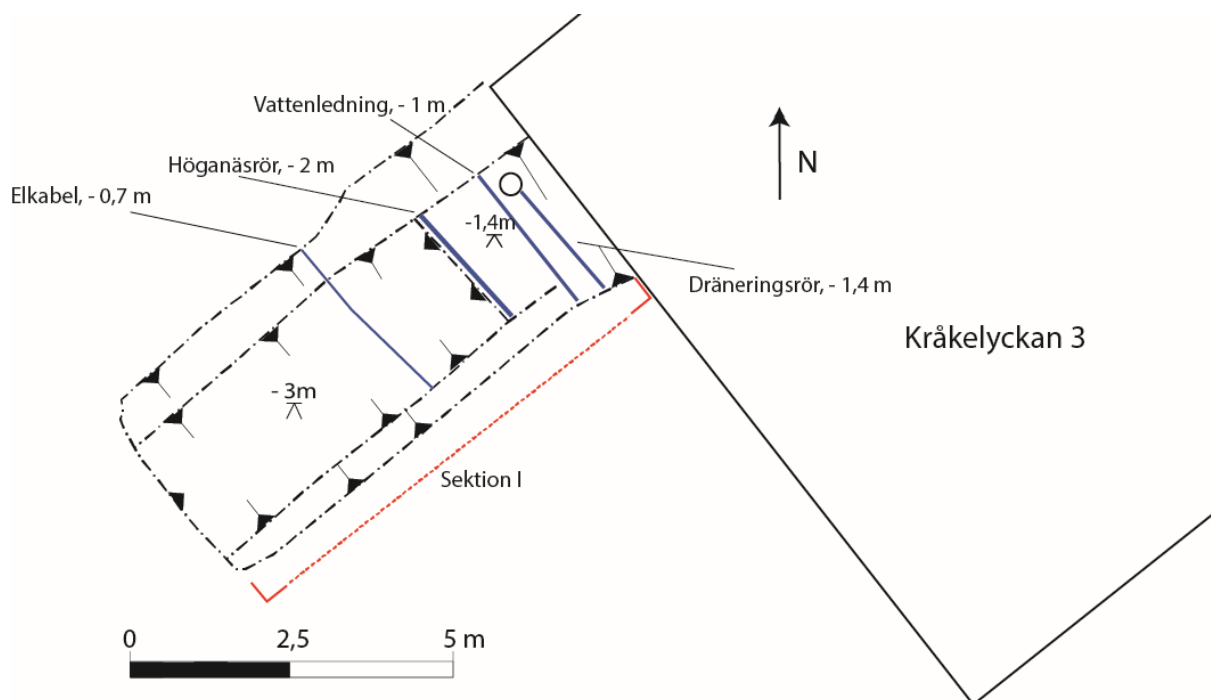
Bilaga 1. Planritning över schakt 1, med placering för sektion I.

Ett större schakt grävdes för fettavskiljaren på sydvästra sidan av byggnaden där schaktet skulle gå 5 m ut från fasaden med en bredd på 1,50 m. Då en dräneringsledning och äldre rörschakt låg i vägen för där schaktet var tänkt att gå blev det nödvändigt att gräva ytterligare 2 m till ut från fasaden (se bilaga 1). Schaktet blev totalt 7,90 m långt, 3 m brett i marknivå och 1,50 m i botten. Schaktet blev 3 m som djupast. Moränen framkom på ett djup av 1,80 m.

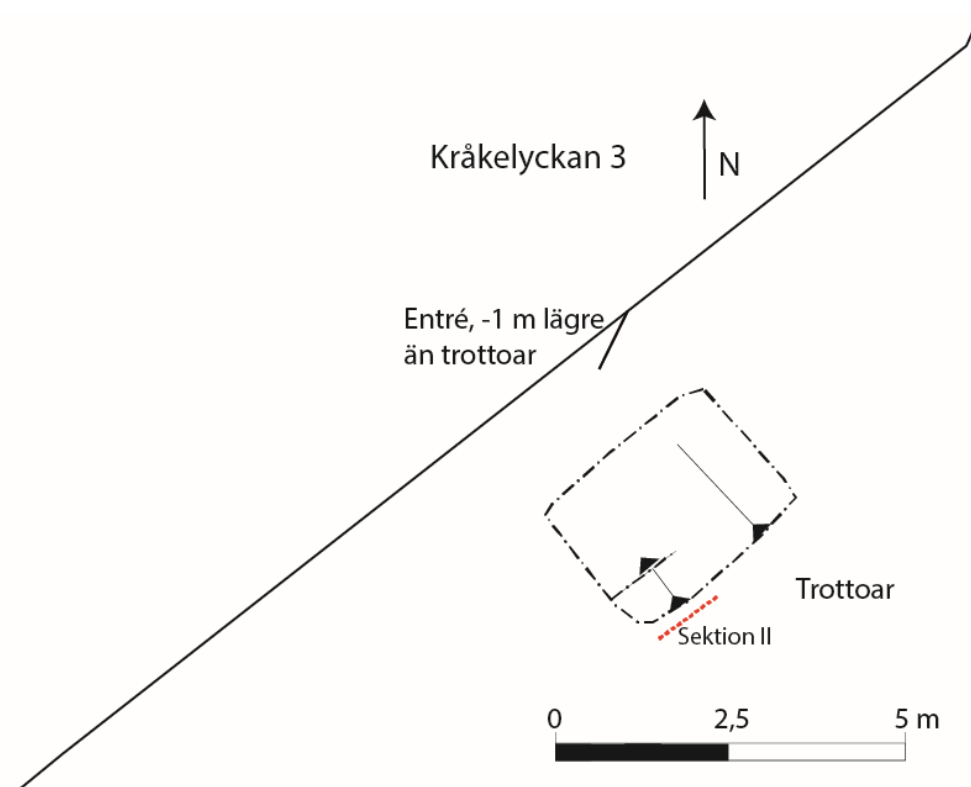
Bilaga 2. Planritning över schakt 2, med placering för sektion II.

Den gamla gjutna trappan vid entrén togs bort för att bereda för en ny trappa. Schaktet blev en sluttning från gatunivå ner till entrédörren som ligger nästan 1 m under nivån för trottoaren. Ytan uppmättes till 2 × 3 m (se bilaga 2). Omkring 0,20 m bärlager och yngre massor schaktades bort. Här framkom mest sand och grus som varit grunden för trappan men även en smal bit intakta kulturlager utåt trottoaren.

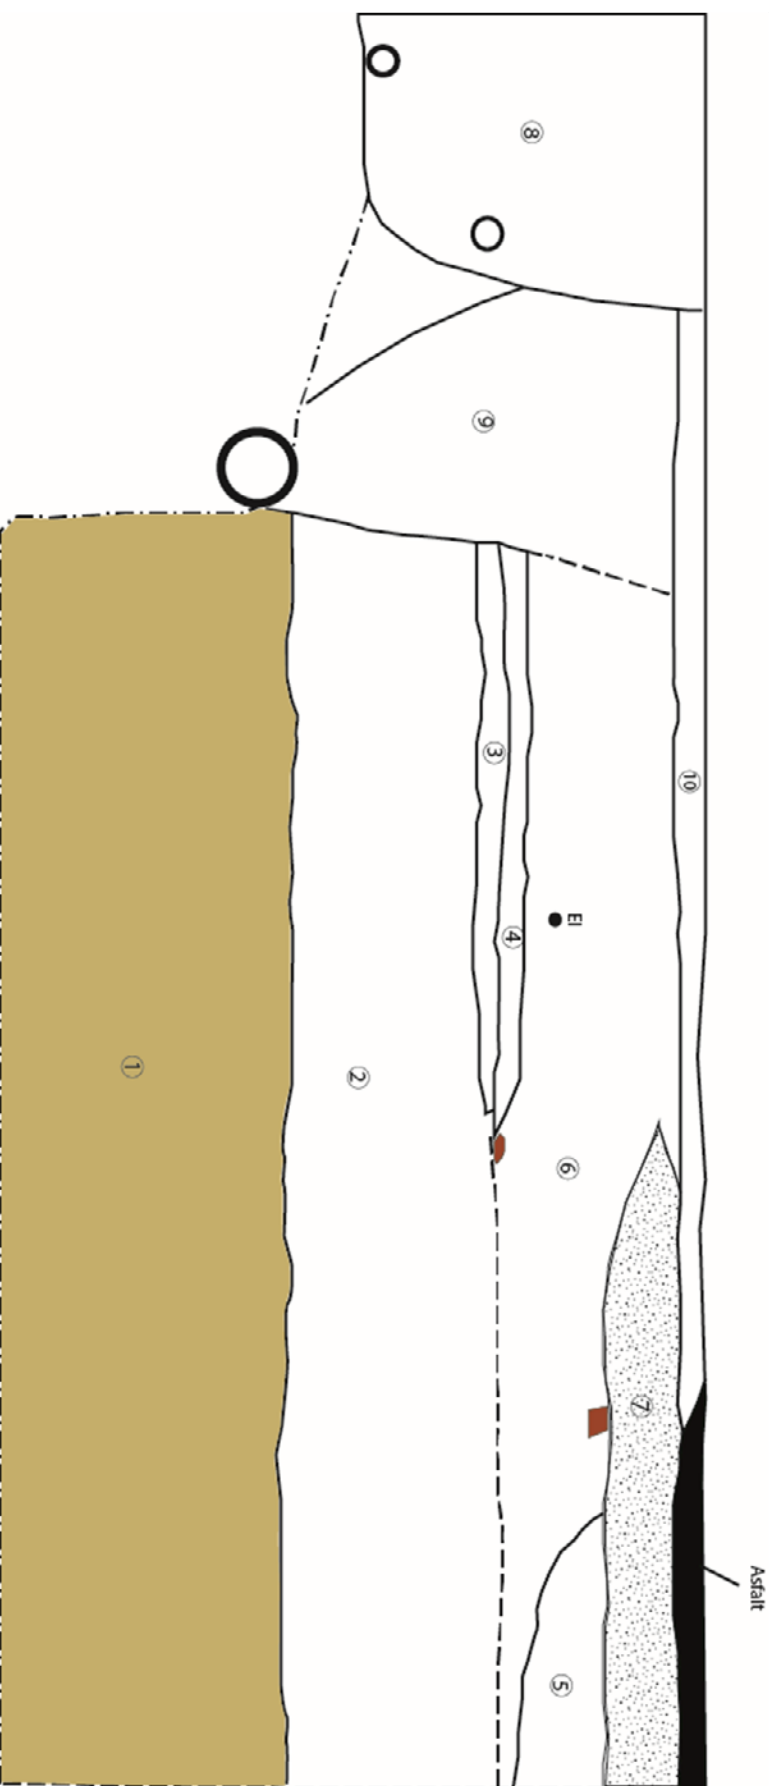
Bilaga 3. Sektion I, sett mot sydost. 1) Gul moränlera. 2) Brungrå, silt, något porös, mager och urlakad. Innehåller träkol, tegelcross, kalkprickar, enstaka bränd lera och djurben. Infiltrerades med moränen i botten. Möjligen äldre odlingsjord. 3) Svart sandgrus, lucker och något sedimenterad. Innehåller träkol och ev. eldad koks. 4) Gulgrå sandgrus, luckert och sedimenterat. Innehåller enstaka bränd lera. Tolkas som en tidigare markhorisont. 5) Brungrå till gul. Omrörda massor blandat med gul moränlera. Tolkas som en tidigare markhorisont. 6) Brungrå silt, sandigt och något lucker och fet. Innehåller lerkladdar, tegelcross, tegelbrockor, träkol, koks, glas. Troligen utjämningslager. 7) Bärlager av sand. 8) Grus i schakt för dränering. 9) Omrörda massor i schakt för höganäsrör. 10) Singelgrus.

Först togs 0,10 m bärlager av grus och asfalt bort som det översta skiktet. Under asfalten låg ett 0,30 m tjockt lager sand som bärlager. Under detta framkom ett tjockt brungrått lager innehållande tegelkross, tegelbrockor, träkol, koks och glas ner till ett djup av 0,80 m (se bilaga 3). Detta lager tolkas som ett yngre utjämningslager som möjligen tillförts för att jämna ut den sluttande terrängen. I detta lager framkom en yngre nedgrävning som fortsatte åt sydöst och innehöll en del lerkladdar av gul morän.

Under utjämningslagret kom först ett ca 0,10 m tjockt grusigt sedimenterat lager och sedan ett 0,10 m tjockt svart grusigt sedimenterat lager, innehållande träkol. Möjligen är detta två äldre markhorisonter som verkar tunnar ut åt sydöst. Från ett djup av 1 m ner till moränen bestod massorna av ett brungrått siltigt lager som kändes magert och urlakat och infiltrerades i moränen under. Lagret innehöll tegelkross och träkol och en del djurben och tolkas som ett äldre odlingslager.

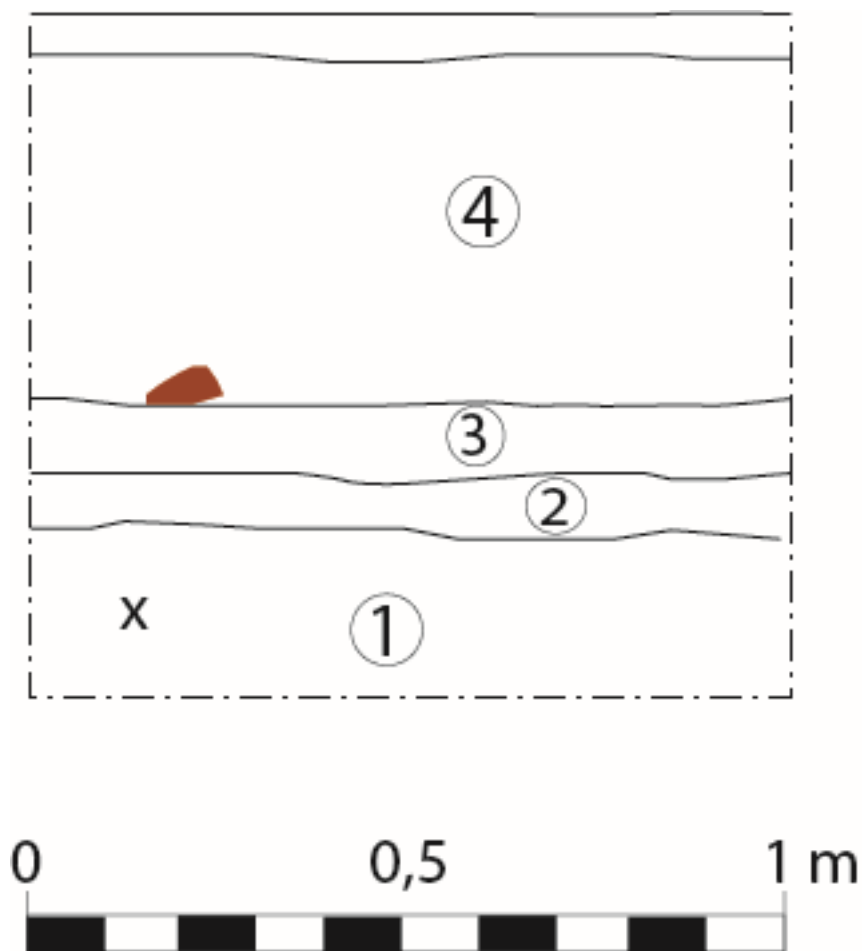
Bilaga 4. Sektion II, sett mot sydost. "X" markerar var keramik skärvan av typen yngre rödgods hittades. 1) Brungrå, silt, något fet, träkolsprickar. Tolkas som odlingslager. 2) Grå/svart, silt, sand, något porös, innehåller mycket träkol. Möjlig äldre markhorisont. 3) Gulgrått, sandigt, luckert, sedimenterat. Möjlig äldre markhorisont. 4) Brungrått, silt. Innehåller träkol, kalkprickar, tegelbrockor, glas. Tolkas som ett yngre utjämningslager.

Lagerföljden i den sektion som rensades fram var den samma som inne på gården. Dock var det översta utjämningslagret mycket tunnare här än i schaktet inne på gården. I odlingslagret framkom en skärva keramik av typen yngre rödgods (se bilaga 5).
