## Kv Kulturen 22

RAÄ Lund 73:1/L1988:5459  
Lunds stad och kommun, Skåne län  
Arkeologisk schaktningsövervakning 2020  
Linnea Lidh

Kulturmiljörapport: 2020:23

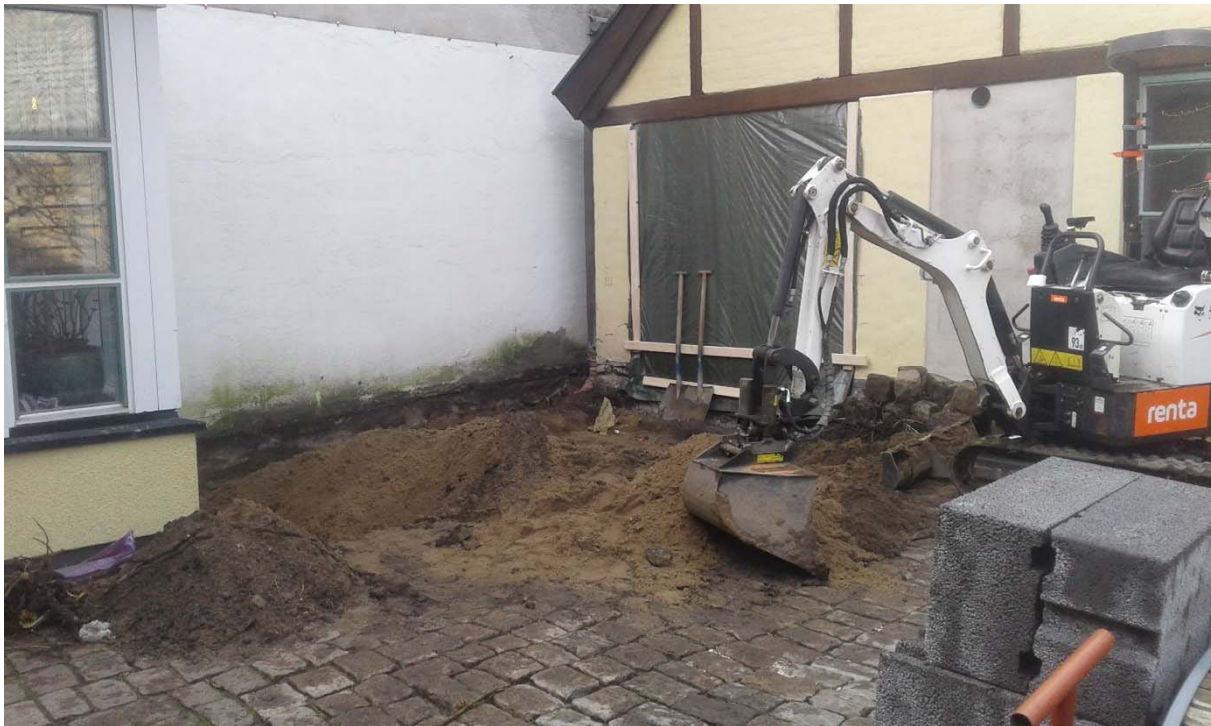
Omslagsbild: Foto över schaktet, sett från sydöst.

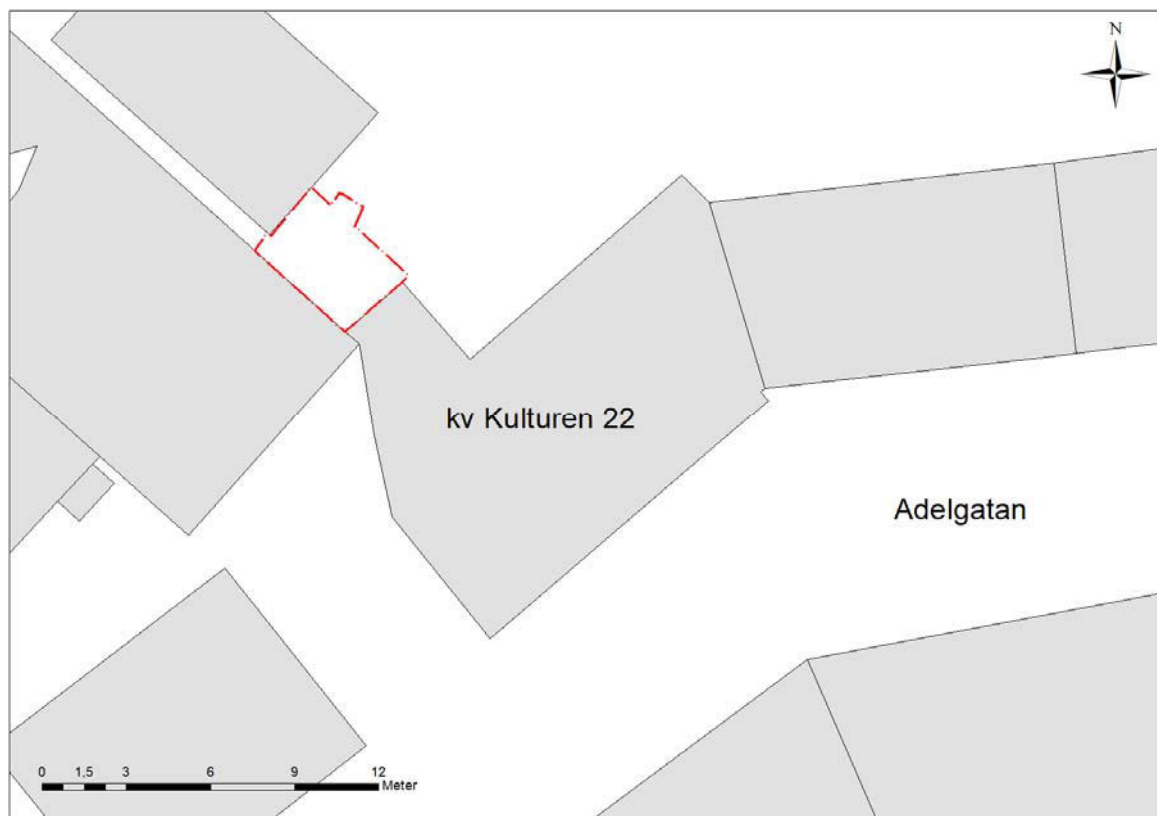
Figur 3. Plan över schaktet, som är markerat i rött.

Mellan de två befintliga byggnaderna på tomten schaktades det ner ca 0,20 meter på en yta av 3 × 4,5 meter. Den totala ytan som schaktades var 13,5 m<sup>2</sup>.
