## Lund 73:1

Fjärrvärme mm i Lunds innerstad

Arkeologiska schaktningsövervakningar 2016–2017

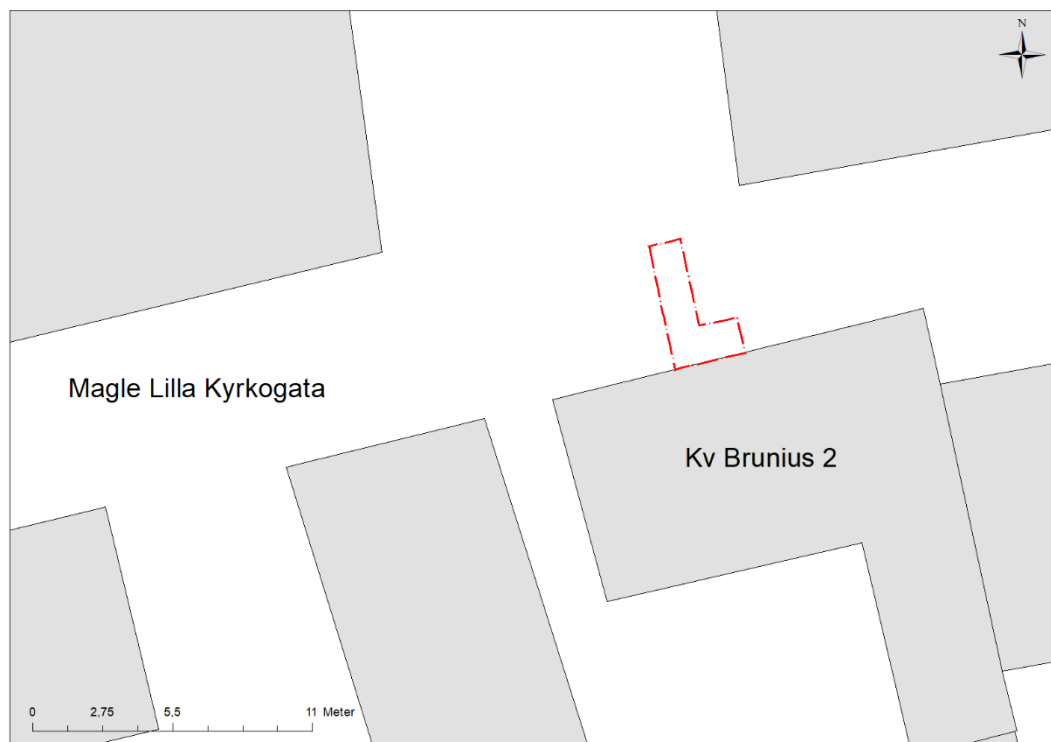
Figur 2. Plan över schaktet på Magle Lilla Kyrkogata. Schaktet markerat i rött. För referens se figur 1.

I samband med schaktning för fjärrvärme utfördes en arkeologisk förundersökning i form av en schaktningsövervakning. Schaktet omfattade en yta av 6,50 m<sup>2</sup> med en volym av cirka 7,8 m<sup>3</sup> in mot fastigheten kv Brunius 2. I området fanns flera ledningsdragningar som var återfyllda med sand och omrörda kulturlager. Intakta medeltida kulturlager dokumenterades i den södra delen av sektionen, under trottoaren intill fastigheten kv Brunius 2 (bilaga 1a).

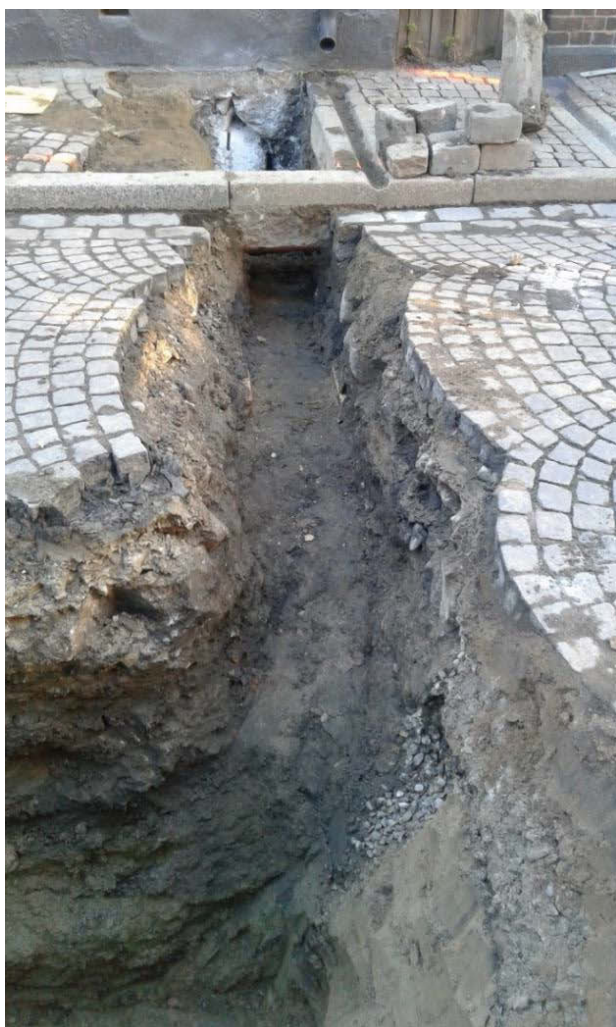
Figur 10. Fotografi över schaktet på Västergatan. Sett åt norr.

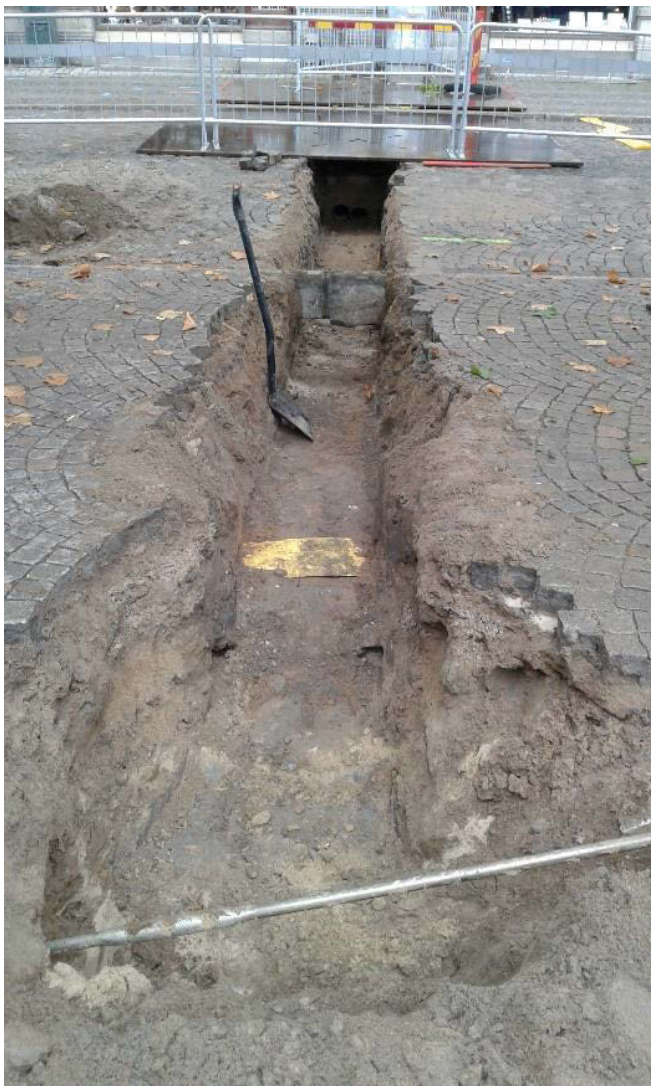
*Figur 16. Fotografi över det större schaktet på Clemenstorget sett åt öster.*

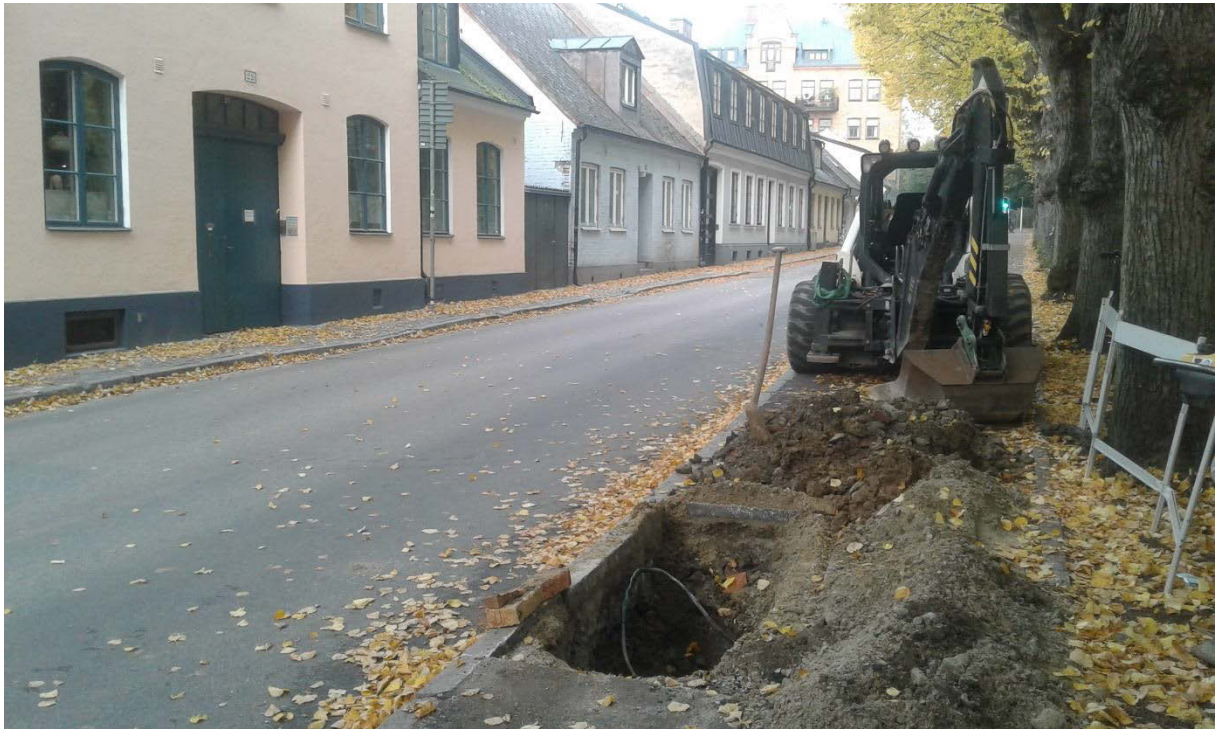
*Figur 20. Foto över schaktet på Östra Vallgatan, sett från söder.*

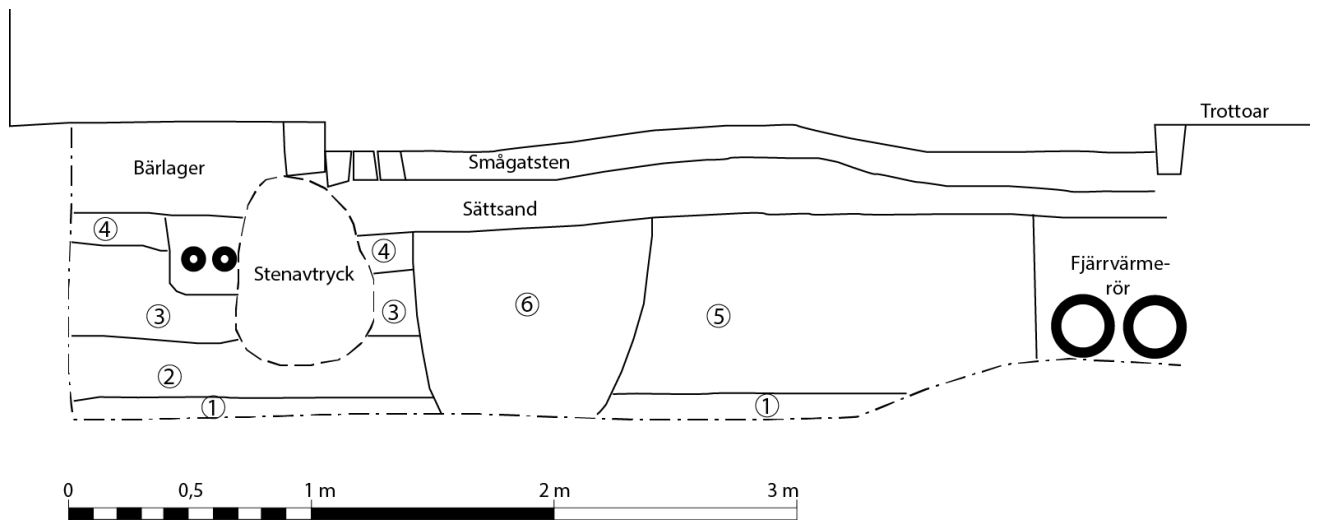
Bilaga 1a. Sektion sett åt väster i schaktet på Magle Lilla Kyrkogata (61000-463). Se figur 2 för referens.

1. Brun humus, finkornig, fet, fuktig, kompakt. Inslag av mycket djurben, bränd lera, träkol, lerfläckar. Inget tegel. Tolkas som möjliga avsatta lager eller utjämning.
2. Brungrå humus, finkornig, fet, fuktig, kompakt. Inslag av en del träkol, bränd lera, lite djurben och tegelkross. Möjligen utjämning för väg.
3. Som 2 men med mycket mineralogent utfällningslager. Utjämning/odling?
4. Omrört, för bärlager. Utjämning/nivellering.
5. Brun humus blandad med grus. Fyllning?
6. Omrörda massor.

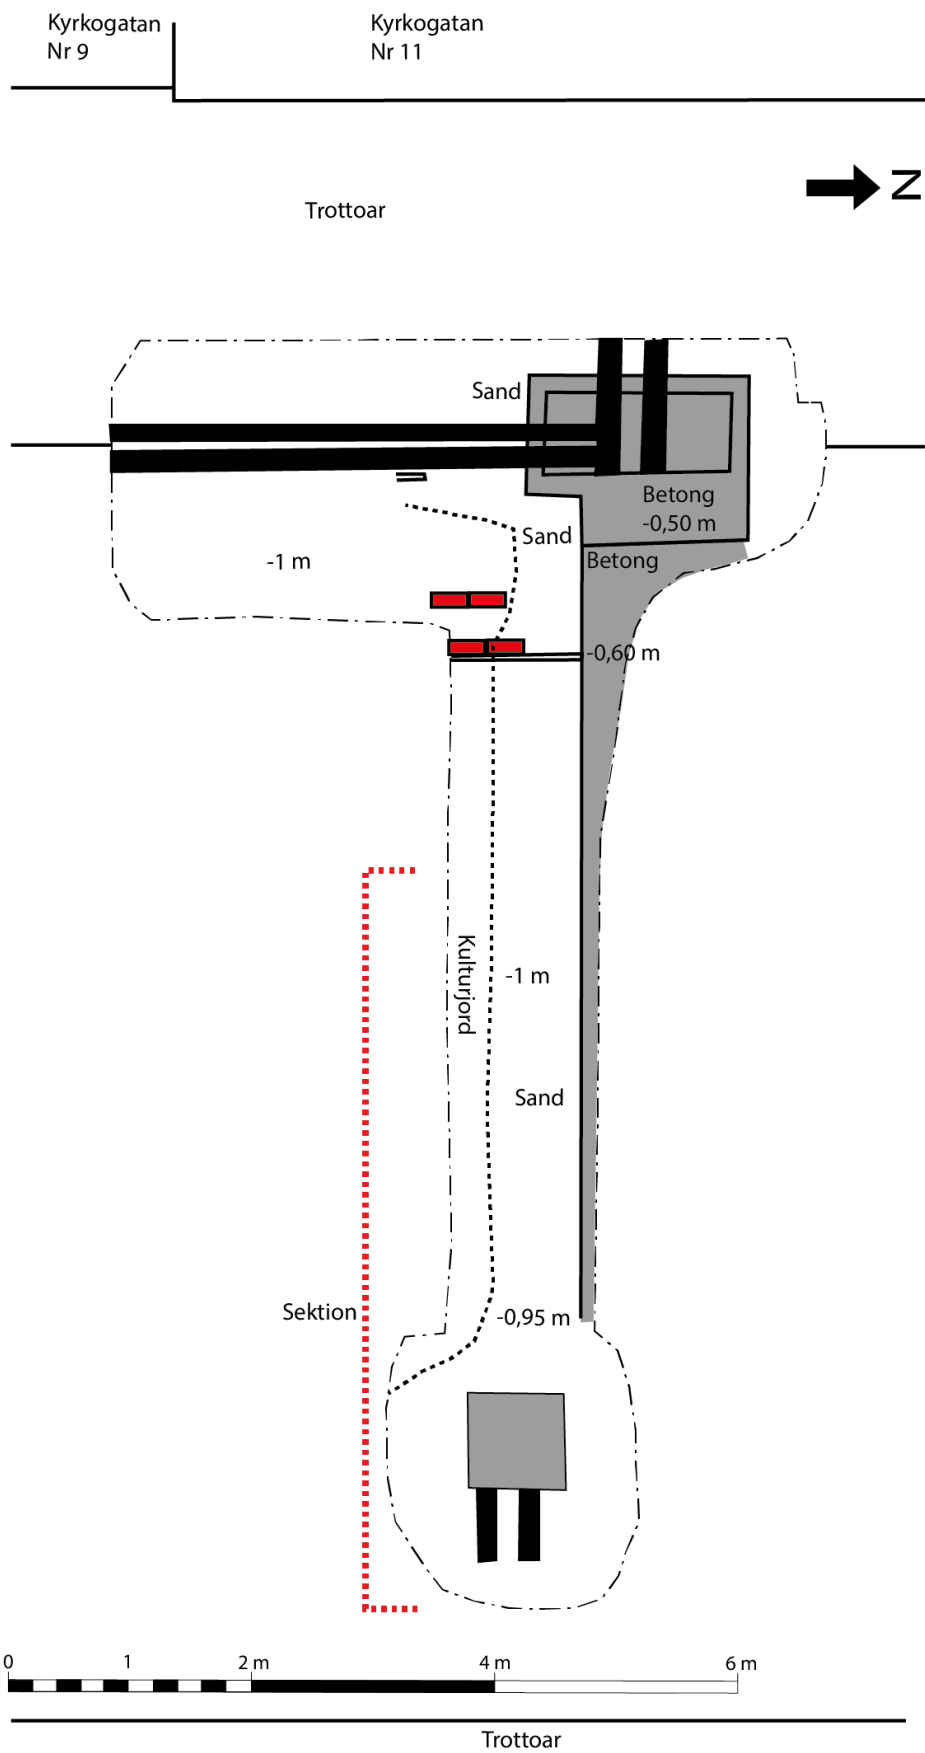
Bilaga 2a. Planritning över schaktet på Kyrkogatan (61000-470). För referens se figur 3.

Bilaga 2b. Sektion sett åt söder i schaktet på Kyrkogatan. Se bilaga 2a för referens.

7. Mörkt grå kulturjord, torr, men fett, finkornigt, inslag av rött tegelkross, kalkbruksprickar, träkol, enstaka ben. Utjämning.
8. Osäker gräns mot lager 6. Grå kulturjord, fett, torrt, finkornigt, med inslag av tegelkross, kanske något mer än i lager 6, även ett inslag beige grus (fläckvis). Fyllning?

9. Osäker gräns mot lager 7. Påminner om lager 7 men med fläckar med beige sandigt material, även enstaka mindre träbitar. Det senare tyder inte på någon hög ålder. Fyllning?

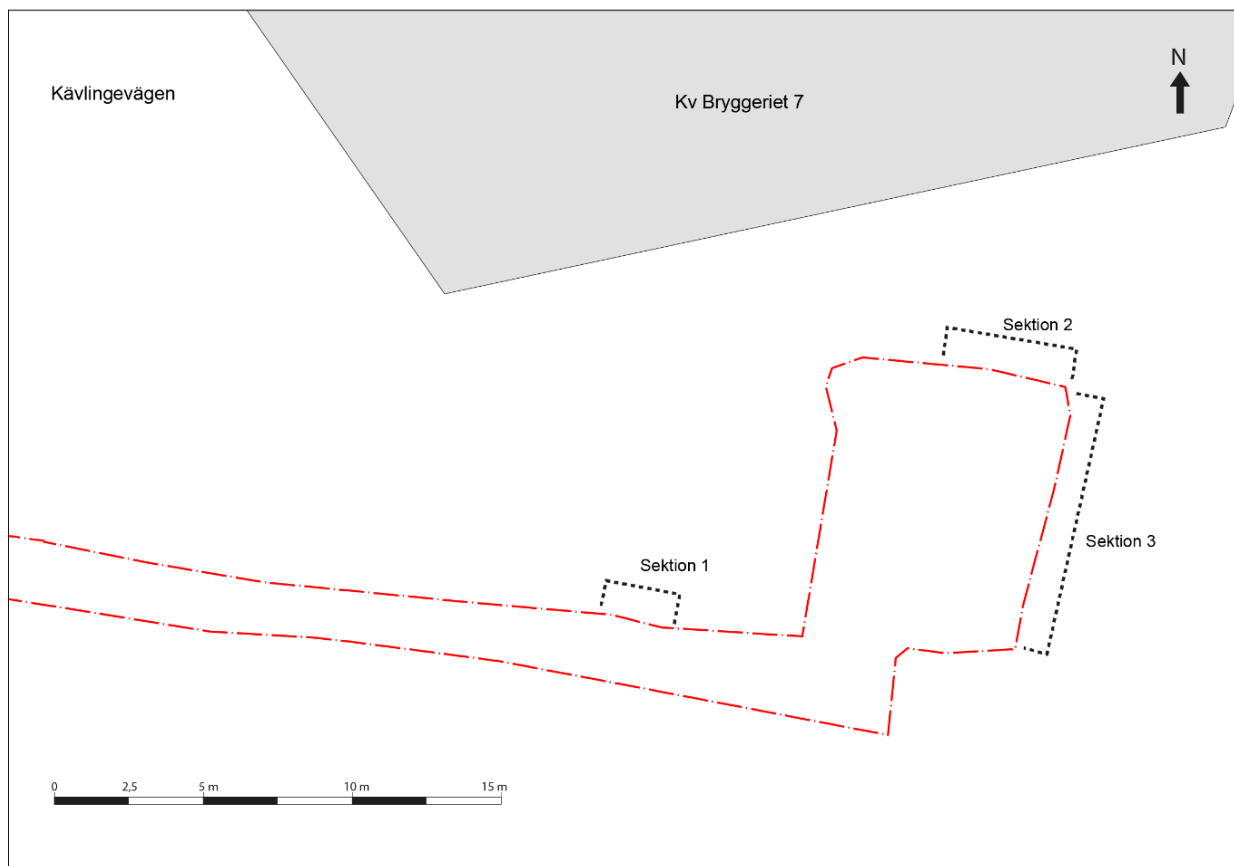
*Bilaga 3a. Planritning över schaktet på Karl XII gatan (61000-471), med sektionerna markerade.*

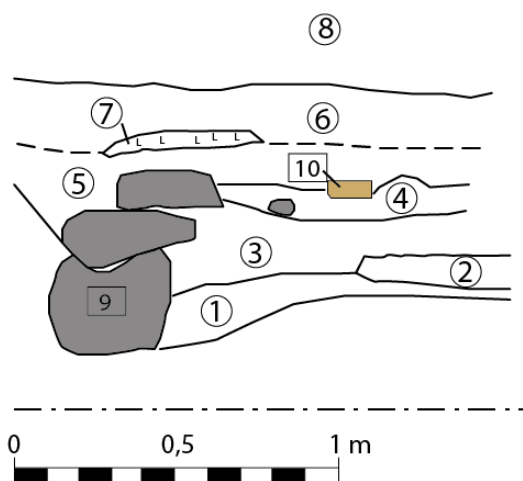
Bilaga 3b. Sektion 1, sett mot norr, i schaktet på Karl XII gatan. Se bilaga 3a för referens.

1. Svartgrå lerhaltig kulturjord, finkornig, välsorterad, fet, fuktig, porös. Äldre marklager.
2. Svartgrått, lerhaltig kulturjord, inslag av träkol och tegelkross, välsorterad, finkornig, fet, fuktig, porös. Marklager.

3. Lerhaltig kulturjord, varvad med gul leta/grus, småsten, finkornig, osorterad, fet, fuktig, porös. Utfyllnad intill mur.
4. Gulgrå lera, inslag av träsmul. Finkornig, välsorterad, torr, fet, mycket kompakt. Lergolv intill mur.

7. Gulbrun lera. Finkornig, välsorterad, fet, torr, kompakt. Möjligt golv.
8. Moderna bärlager.
9. Kallmur, av marksten. Möjligen en Nord-sydlig löpande murrest till byggnad.

10. Träsmul, möjligen rest av liggande bjälke på golvet (4).

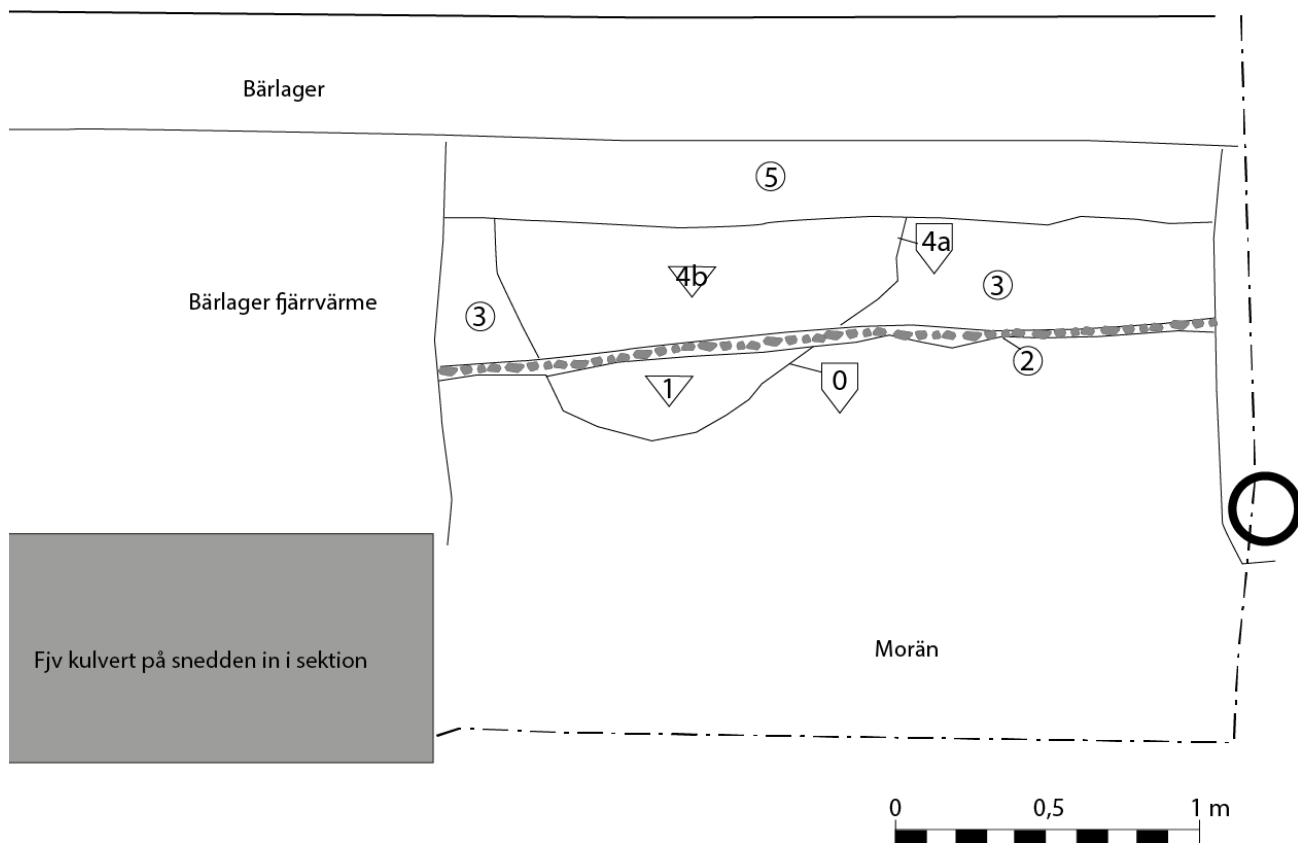
Bilaga 3c. Sektion 2, sett åt norr, i schaktet på Karl XII gatan. Se bilaga 3a för referens.

0. Nedgrävning dike.
1. Gråbrun, finkornig, kompakt lera med enstaka inslag av träkol. Fyllning i tomträna/ägogräns.
2. Småsten, krossat tegel. Dräneringslager för vattenavrinning.
3. Brun, fet, finkornig lera, Något kompakt med inslag av humus, träkol, enstaka tegel. Odlingsjord.
4. a) Omgrävning av dike. b) Som 3 men svart med mer träkol.
5. Grå finkornig till grovkornig lera. Torr, med inslag av tegel, mycket kompakt. Tidig hårdgjort bärlager.

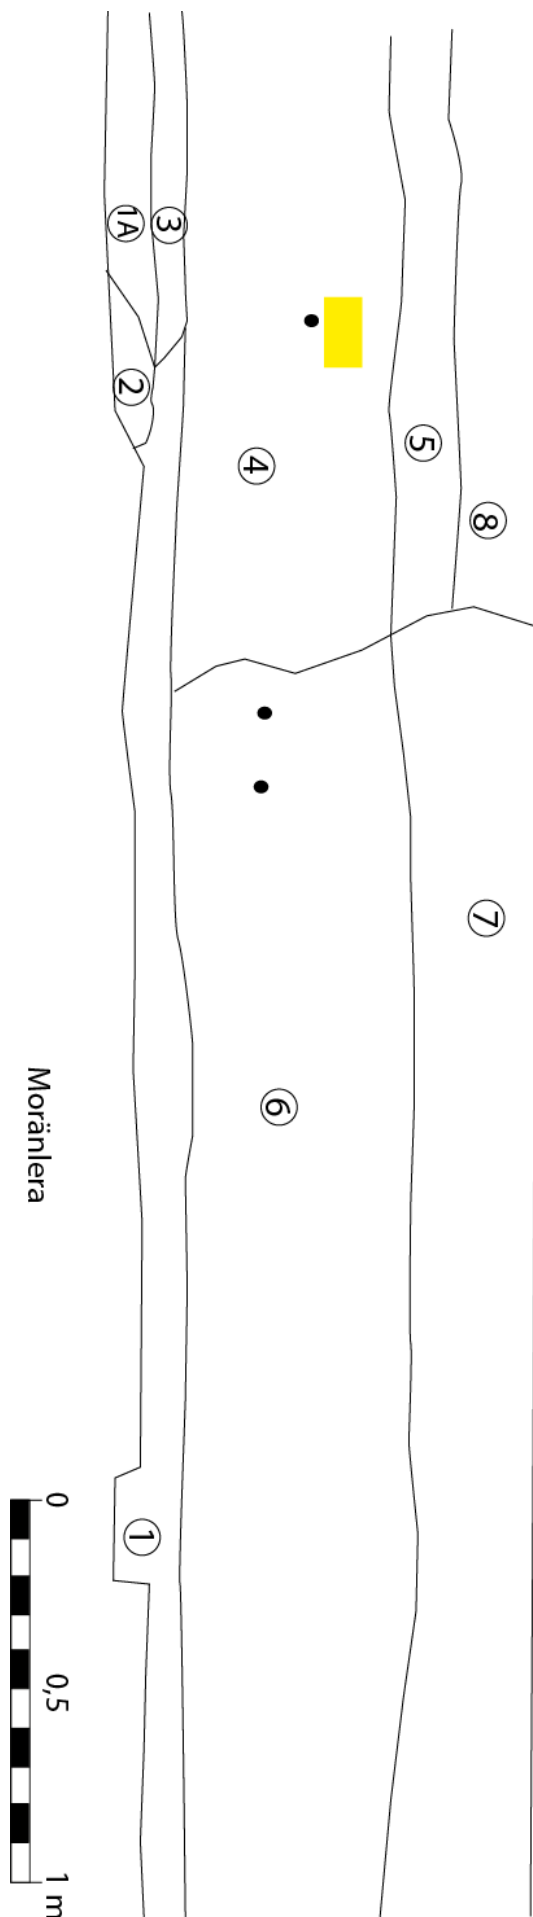
Bilaga 4b. Sektion, sett åt söder, i schaktet på Stora Södergatan. Se bilaga 4a för referens.

1. Asfalt. Tjock.
2. Grus, fläckvis inslag av kulturjord.
3. Omrörd grå kulturjord, fett, fuktigt, lite lucker, med blå lerfläckar. Fyllning runt rör.
4. Påminner om lager 3. Antagligen fyllning för elkablar och för eventuella andra kablar.

5. Mörkt, gråbrunt, fett, finkornigt, lite fuktigt, inslag av enstaka rött tegelkross och med möjlig gödselinblandning. Fyllning som kan ha rörts om och tramp från människor och djur.

6. Grått, finkornigt, fett, fuktigt, med inslag av lite träkol och sand. Utjämning.
7. Gråbrun kulturjord, påminner om lager 5, men med enstaka beige lerfläckar.

8. Brun jord med lite fläckar/prickar med beige lera, bränd lera, träkol. Antagligen en utjämning.
9. Brun fet, mycket finkornig, fuktig kulturjord, med hög organisk halt. Återfylld jord efter plundring av mur.

10. Grå kulturjord, fett, finkornigt, lite fuktigt med inslag av lite sand/grus, särskilt upp mot stenmur. Sättlager för stenpackning.
11. Gråbrun kulturjord, fet, finkornig, fuktig, med lite träkol. Utjämning.

12. Äldre kulturjord, ej dokumenterat. Rör hindrade dokumentationen.

På en sträcka av tre meter som grävdes från fastigheten nr 56 till gatan i öster framkom äldre kulturlager. Schaktet var cirka 1,20 meter brett och mellan 1,40 och 0,80 meter djupt. Under rör och kablar framkom en stenpackning med nord–sydlig orientering som tolkades som en stensyll. Syllen var cirka en meter

bred. En sten var mycket stor, cirka  $1,30 \times 1,10 \times 0,40$  meter stor. Av den anledningen togs stenen upp och granskades närmare. Inga ristningar påträffades. Övriga stenar var upp till 0,50 meter stora.

Den södra sektionsväggen dokumenterades. I öster i gatan påträffades ett utjämningslager med oklar datering på 0,70 meters djup. Närmare trottoaren påträffades ytterligare tjocka utjämningslager på ett djup av mellan 0,50 till en meters djup. Runt stenpackningen påträffades ett lager med inslag av grus och sand, en delvis urtvättad fyllning som lagts runt stenarna i syllen. Förutom syllen påträffades inga konkreta lämningar av den byggnad som stått på den. Inga daterande fynd, ej heller tegel påträffades i anslutning till stenarna eller under dem.

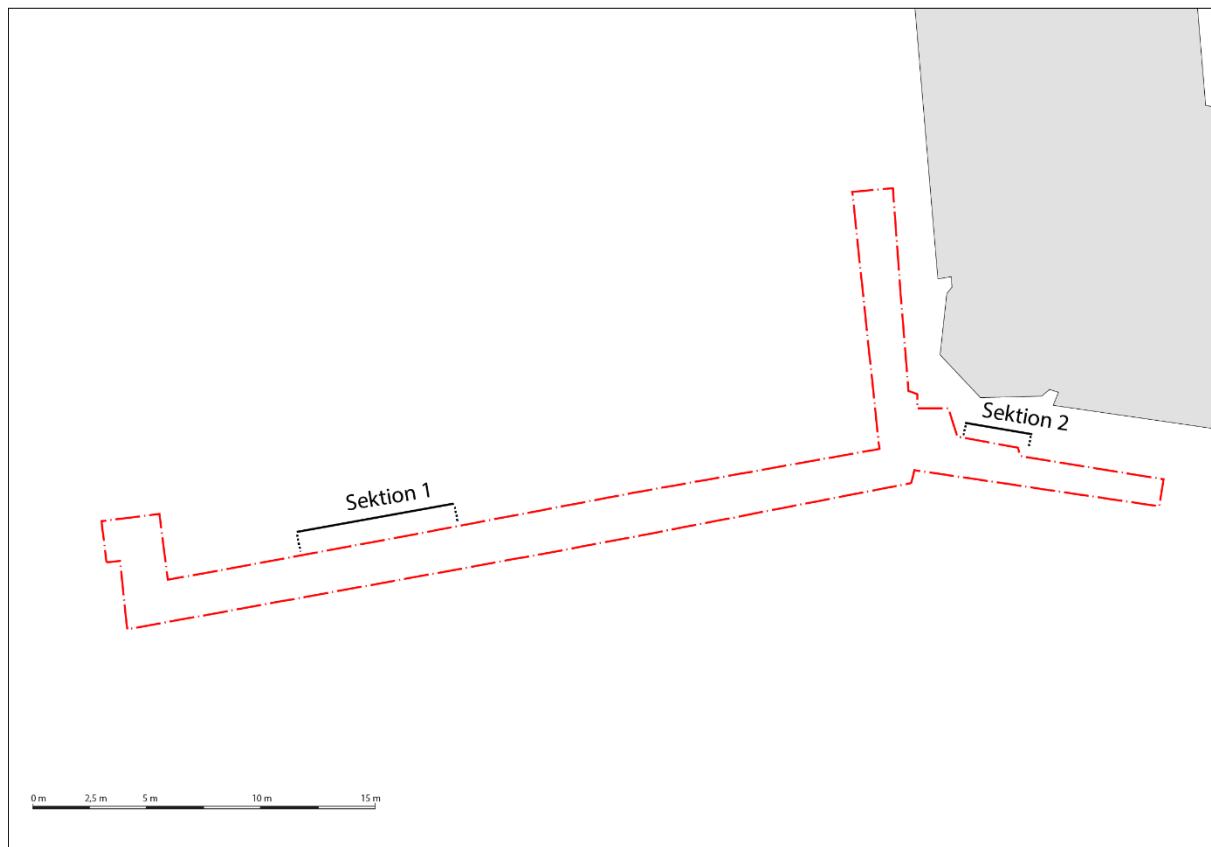
*Bilaga 5a. Planritning över schaktet på Bangatan (61000-483) med sektionernas placering markerade. För referens se figur 6.*

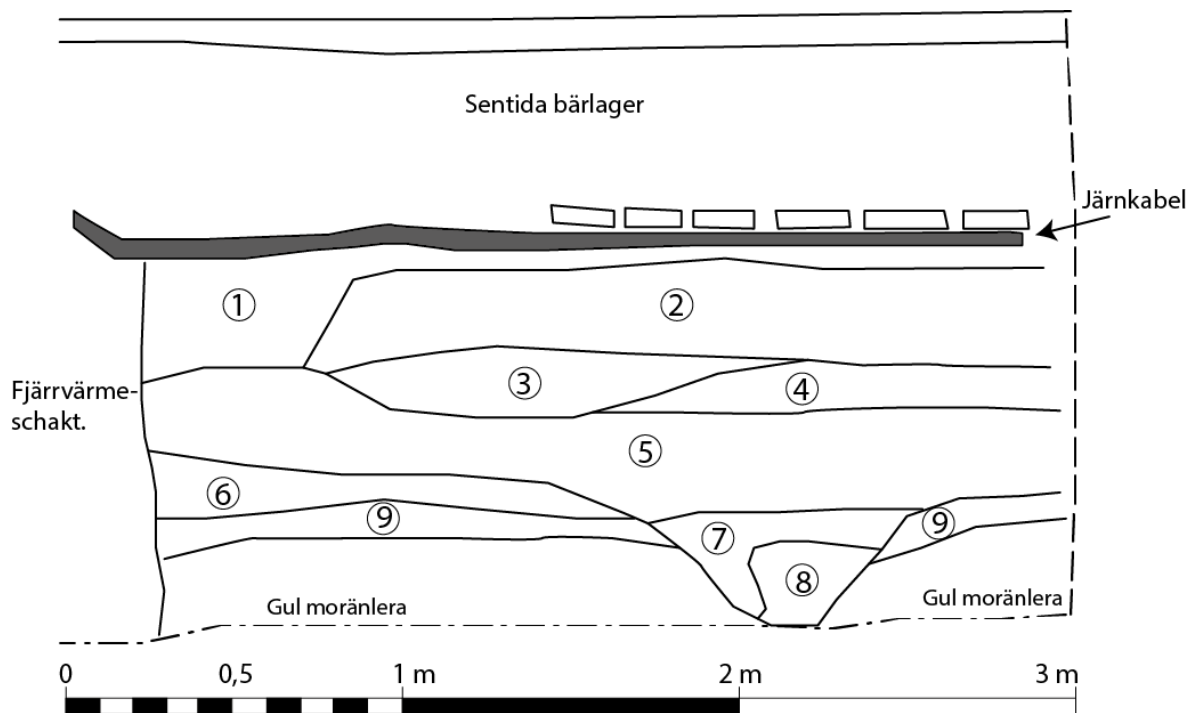
Bilaga 5c. Sektion 2, sett åt norr, från schaktet på Bangatan. Se bilaga 5a för referens.

1. Sentida nedgrävning, fyllningen innehåller gult tegel.1800/1900-tal.
2. Svartgrå/brun ton lerhaltig kulturjord, inslag av träkol, kalk, lera, bränd lera, enstaka tegelkross, djurben. Finkornigt, väl sorterat, fet, fuktig, något kompakt. Marklager.

3. Brungrått, lerhaltigt, kulturjord, inslag av träkol, enstaka småsten, finkornigt, väl sorterat, fet, fuktig, något kompakt. Fynd: Östersjökeramik. Tidigmedeltida markhorisont.

4. Gråsvart lerig kulturjord, relativt rikligt med träkol, finkornigt, väl sorterat, fet, fuktigt, kompakt. Marklager.
5. Gråsvart lerhaltig kulturjord, relativt rikligt med mindre sten, enstaka djurben, finkornigt, osorterat, fet, fuktigt, relativt poröst. Utjämningslager.

6. Svartgrå lerhaltig kulturjord, inslag av enstaka träkol, bränd lera, finkornigt, väl sorterat, fet, fuktig, något kompakt. Äldre markhorisont, ovan morän.

7. Brungrå lerhaltig kulturjord, humös, inslag av småsten, träkol, finkornig, väl sorterad, fet, fuktig, något kompakt. Fyllning i möjlig ränna.
8. Svartgrå lerhaltig kulturjord, relativt rikligt med träkol och förmultnat trä i den östra delen. Finkornig, väl sorterad, fet, fuktig, porös, Fyllning i möjlig ränna.

9. Blålera.

I området kring Klostergatan och söder om fjärrvärmekulverten dokumenterades kulturlager i flera skikt från ett djup av cirka 0,60 meter ner till moränleran på ett djup av 1,60 meter. Under bärlager framkom ett raseringslager med inslag av taktegel av typen munk/nunna, djurben samt inslag av träkol. Några meter längre österut dokumenterades en möjlig damm med fyllning. Ett odlingslager framkom ovanpå detta. Datering kan vara medeltida. I område sydväst om porten till Bantorget 8 dokumenterades på ett djup av 1,60–1,80 meter en utfylld håla som kan ha varit en väg eller rustbädd i flera skikt. En bädd av skärvsten låg ovanpå på en nivå av 1,40 meter. Däröver flera skikt av uppbyggnad för väg.

Nedgrävningen tolkas som en ränna i nord-sydlig orientering. En äldre markhorisont påträffades samt ett massivt utjämningslager ovanpå.

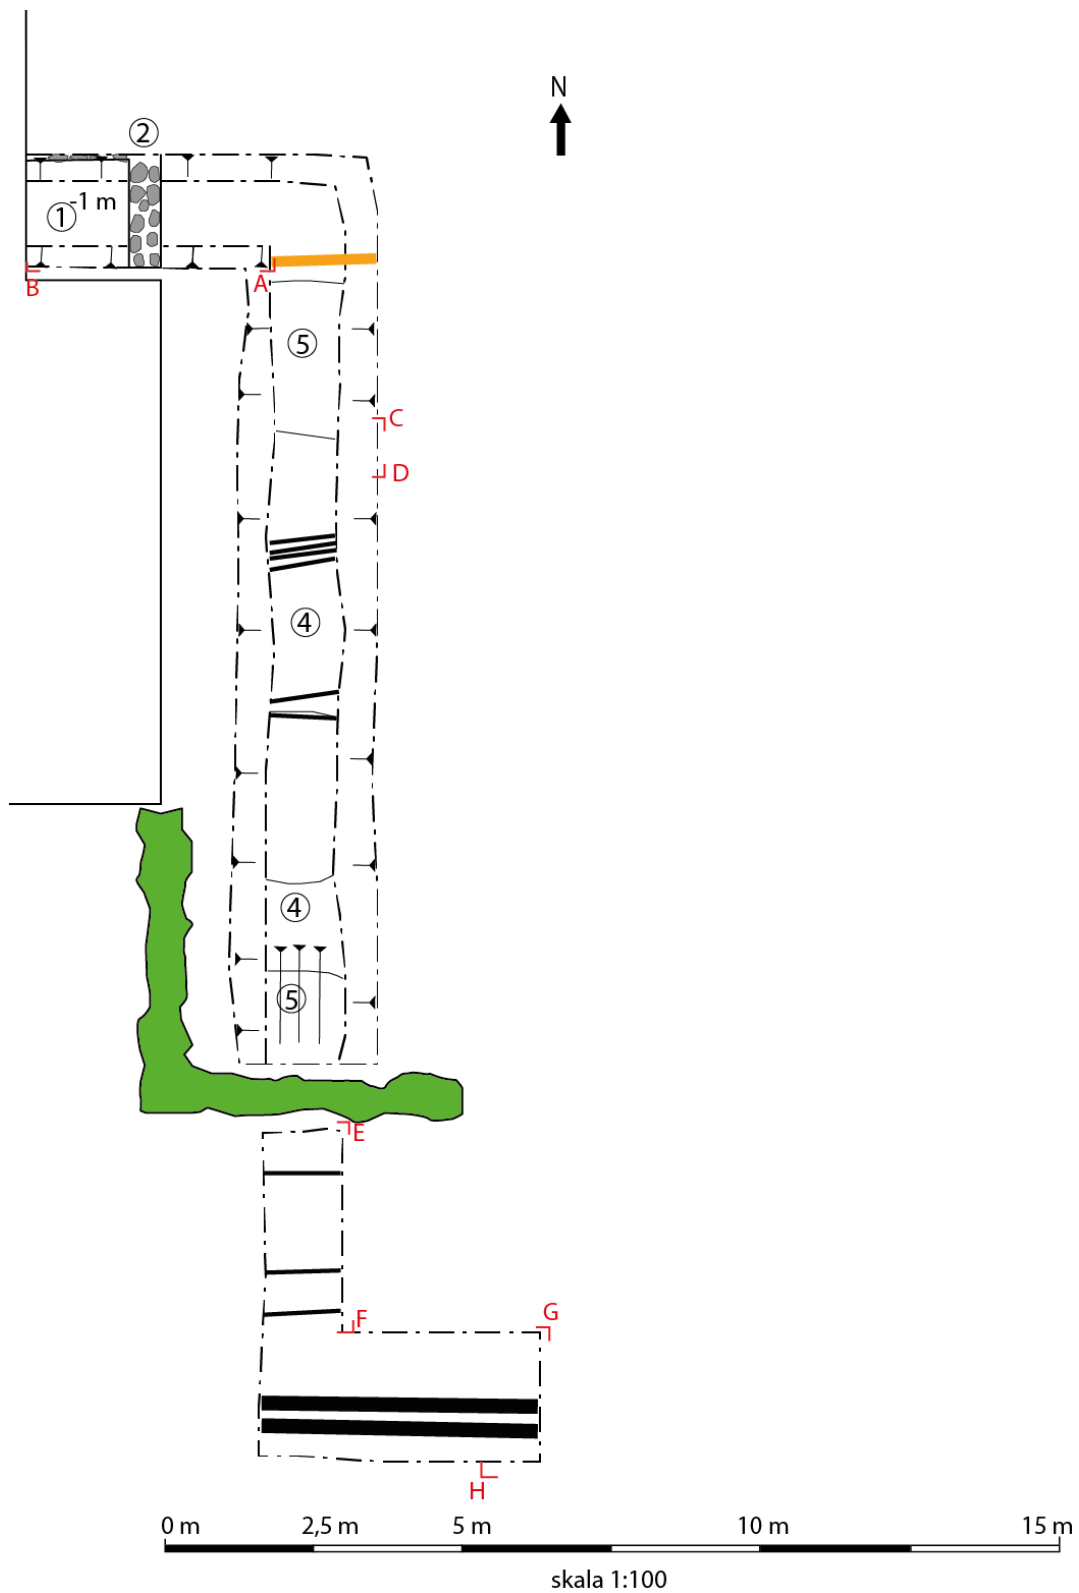
Bilaga 6a. Planritning från schaktet på Korsgatan (61000-496) med sektionerna markerade. För referens se figur 8. Kontextbeskrivningar nedan.

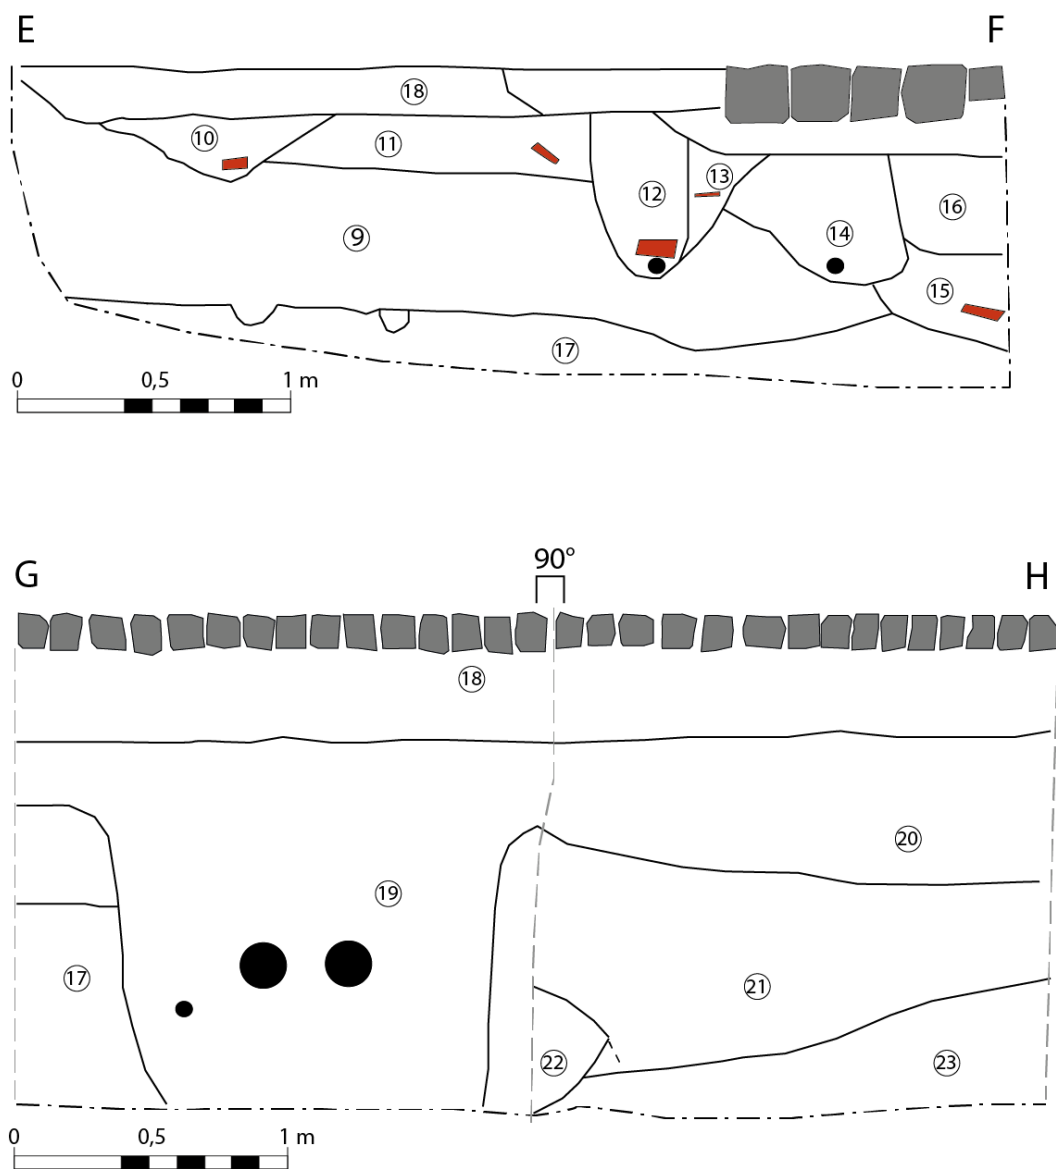
Bilaga 6c. Sektionsritningar E-F & G-H i schaktet på Korsgatan. För referens se bilaga 6a. Kontextbeskrivning nedan.

13. Ledningsschakt.
14. Fjärrvärmeschakt.
15. Fjärrvärmeschakt.
16. Morän.
17. Bärlager.
18. Fjärrvärme- och ledningsschakt.
19. Vit sand, fyllning.
20. Torvig lera, fyllning.

21. Grå lera med småsten, fyllning.
22. Vit sand med inslag av asfaltsbitar.

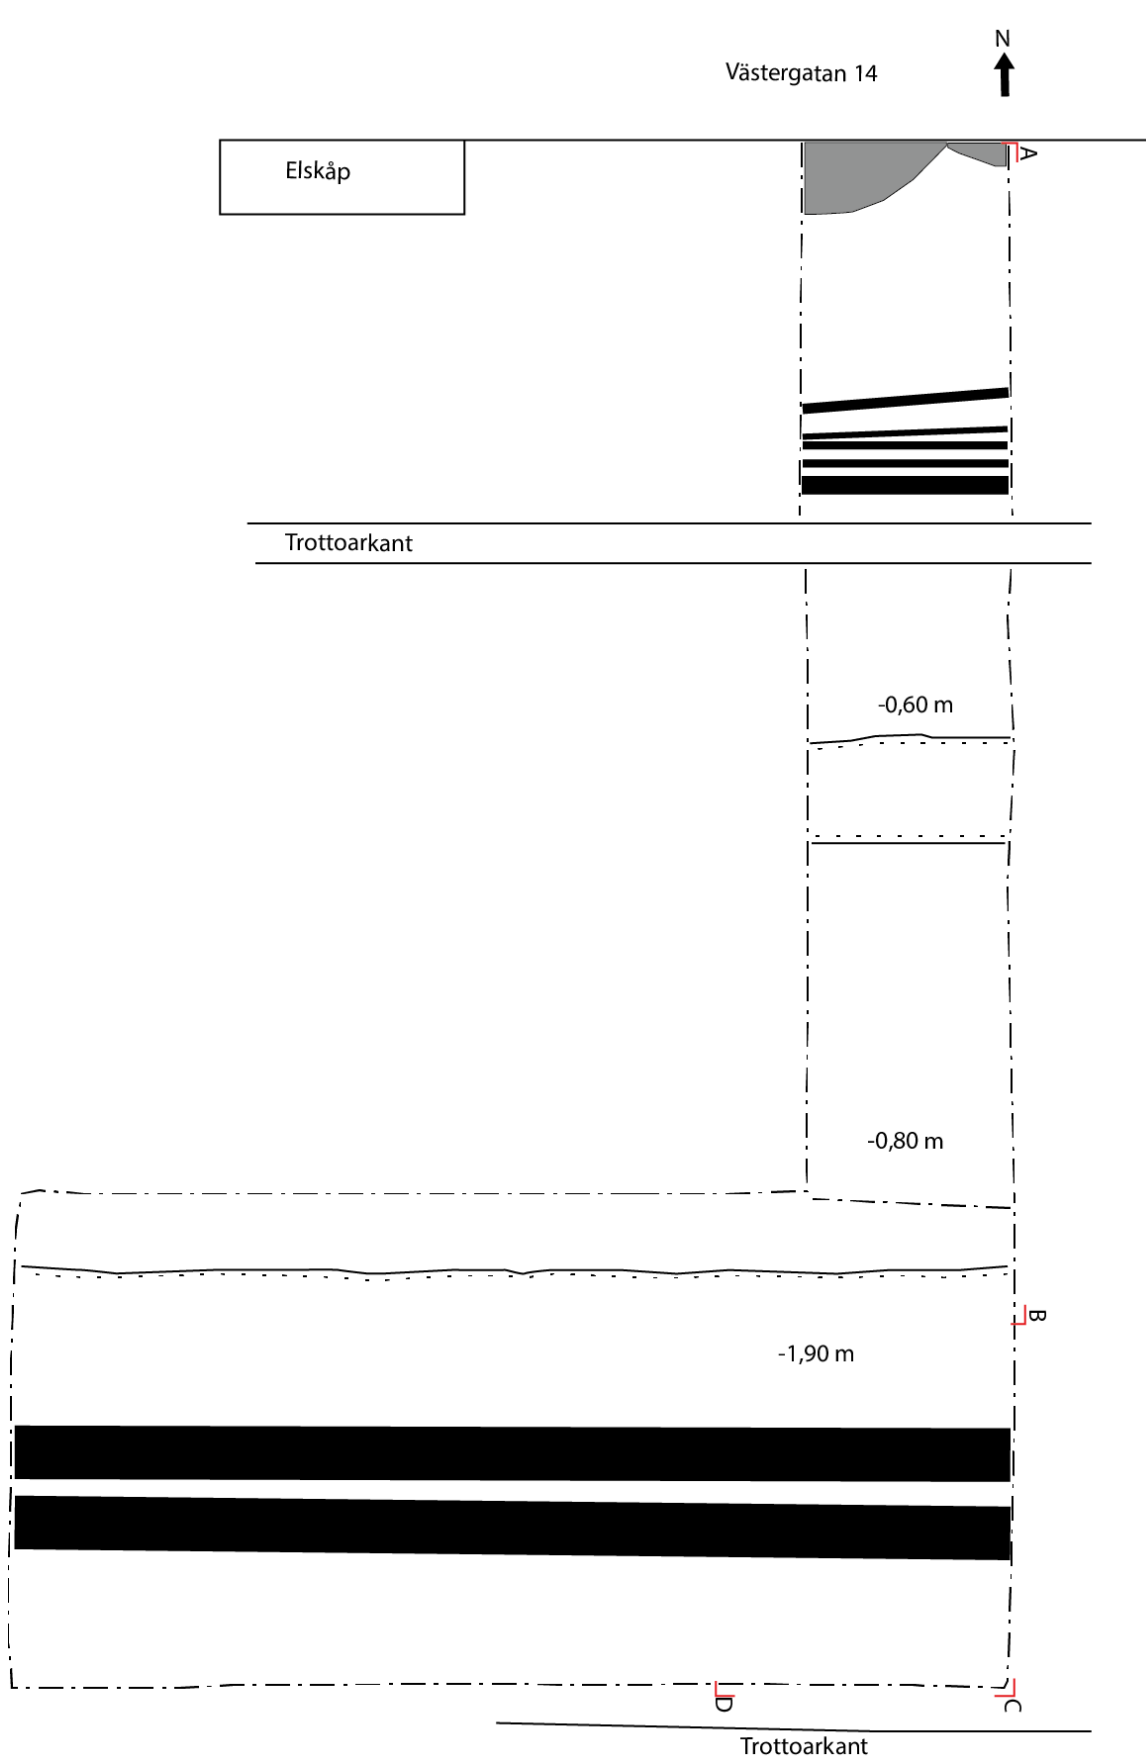
Bilaga 7a. Planritning från schaktet på Västergatan (61000-547). För referens se figur 9.

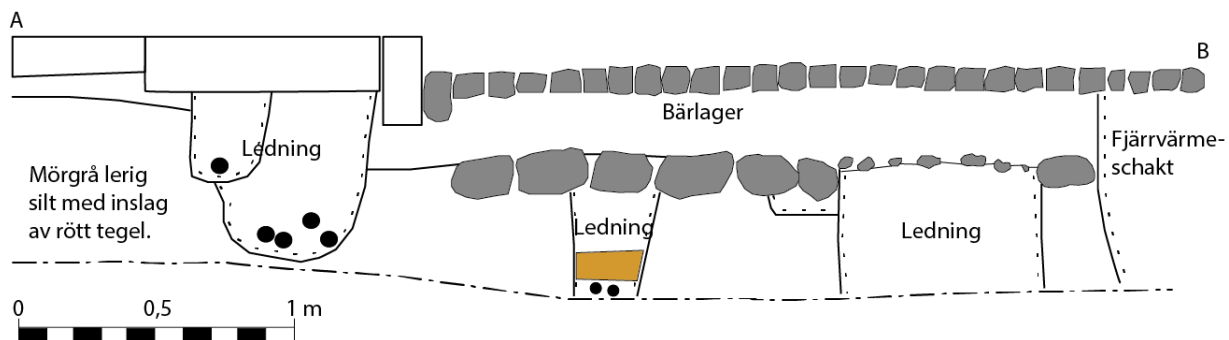
Bilaga 7b. Sektionsritning A–B från schaktet på Västergatan. För referens se bilaga 7a.

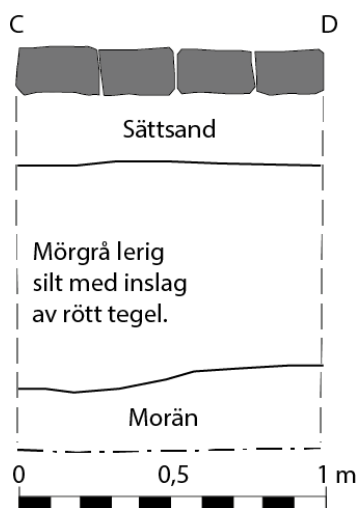
Bilaga 7c. Sektionsritning C–D från schaktet på Västergatan. För referens se bilaga 7a.

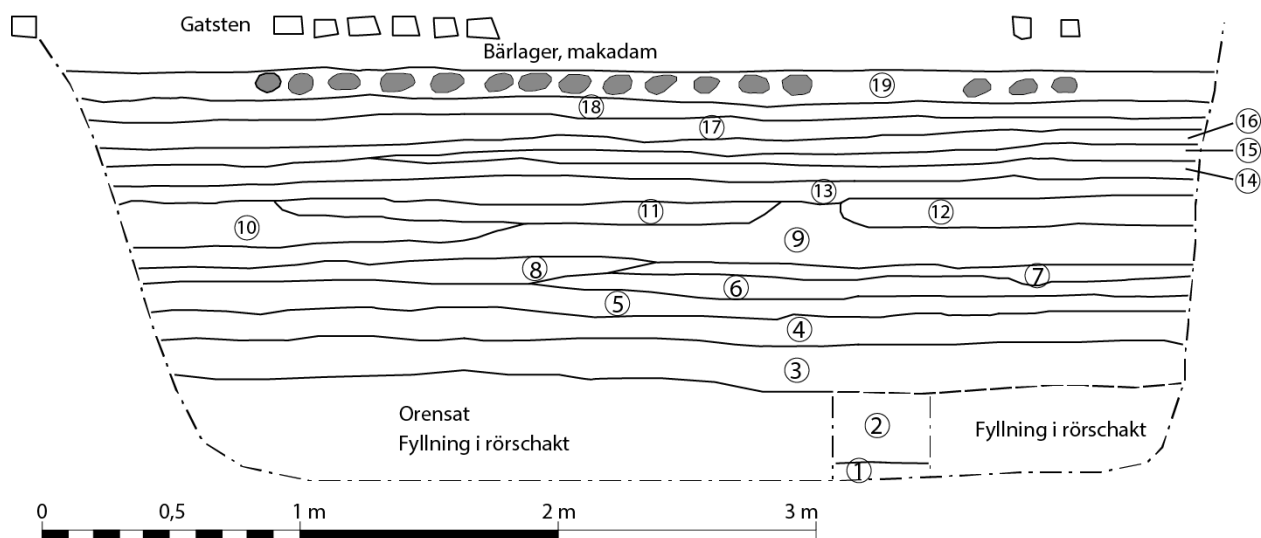
Bilaga 8b. Sektion 1, sett åt öster, i schaktet på Kiliansgatan. För referens se bilaga 8a.

1. Mört grå, homogent, fet, fuktigt, rött tegelkross, småsten, djurben. Möjlig gatubeläggning.
2. Ljust brunt homogent, kompakt, enstaka tegelkross, djurben, särskilt, mot botten, fet, finkornig. Svårrensad då fyllning för rör ligger framför.

3. Brungrå kulturjord, finkornig, fet, något, fuktig. Utjämning.
4. Brun, mycket finkornig, smetig, fet, något fuktig, inslag av rött tegelkross, träkol. Utjämning.

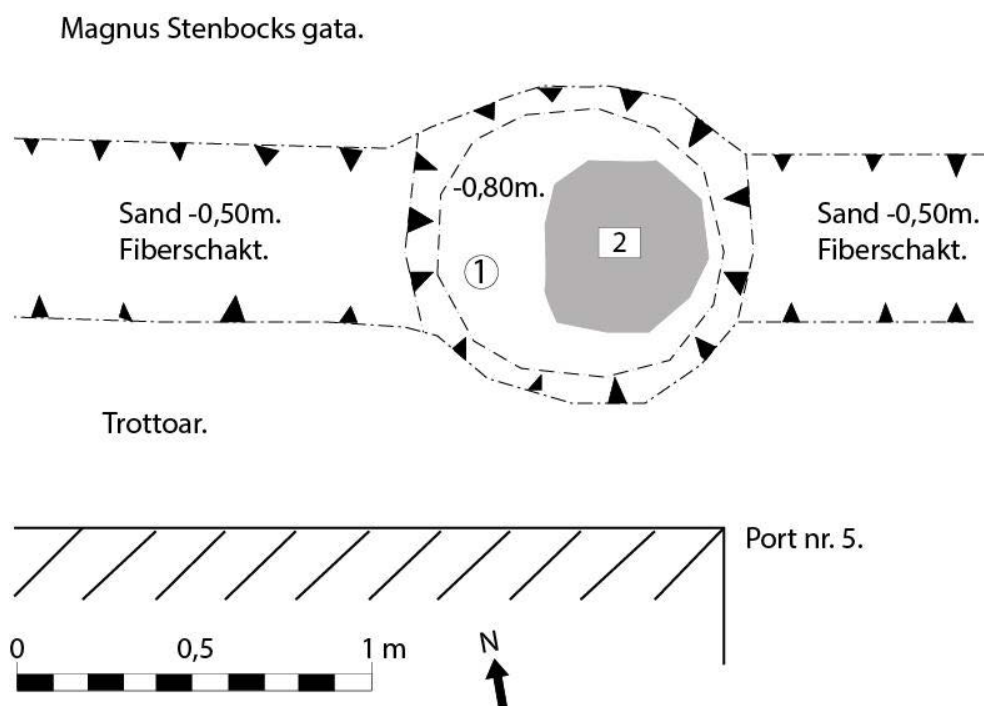
Bilaga 9b. Detaljritning över schaktet på Magnus Stenbocksgatan. För referens se bilaga 9a.

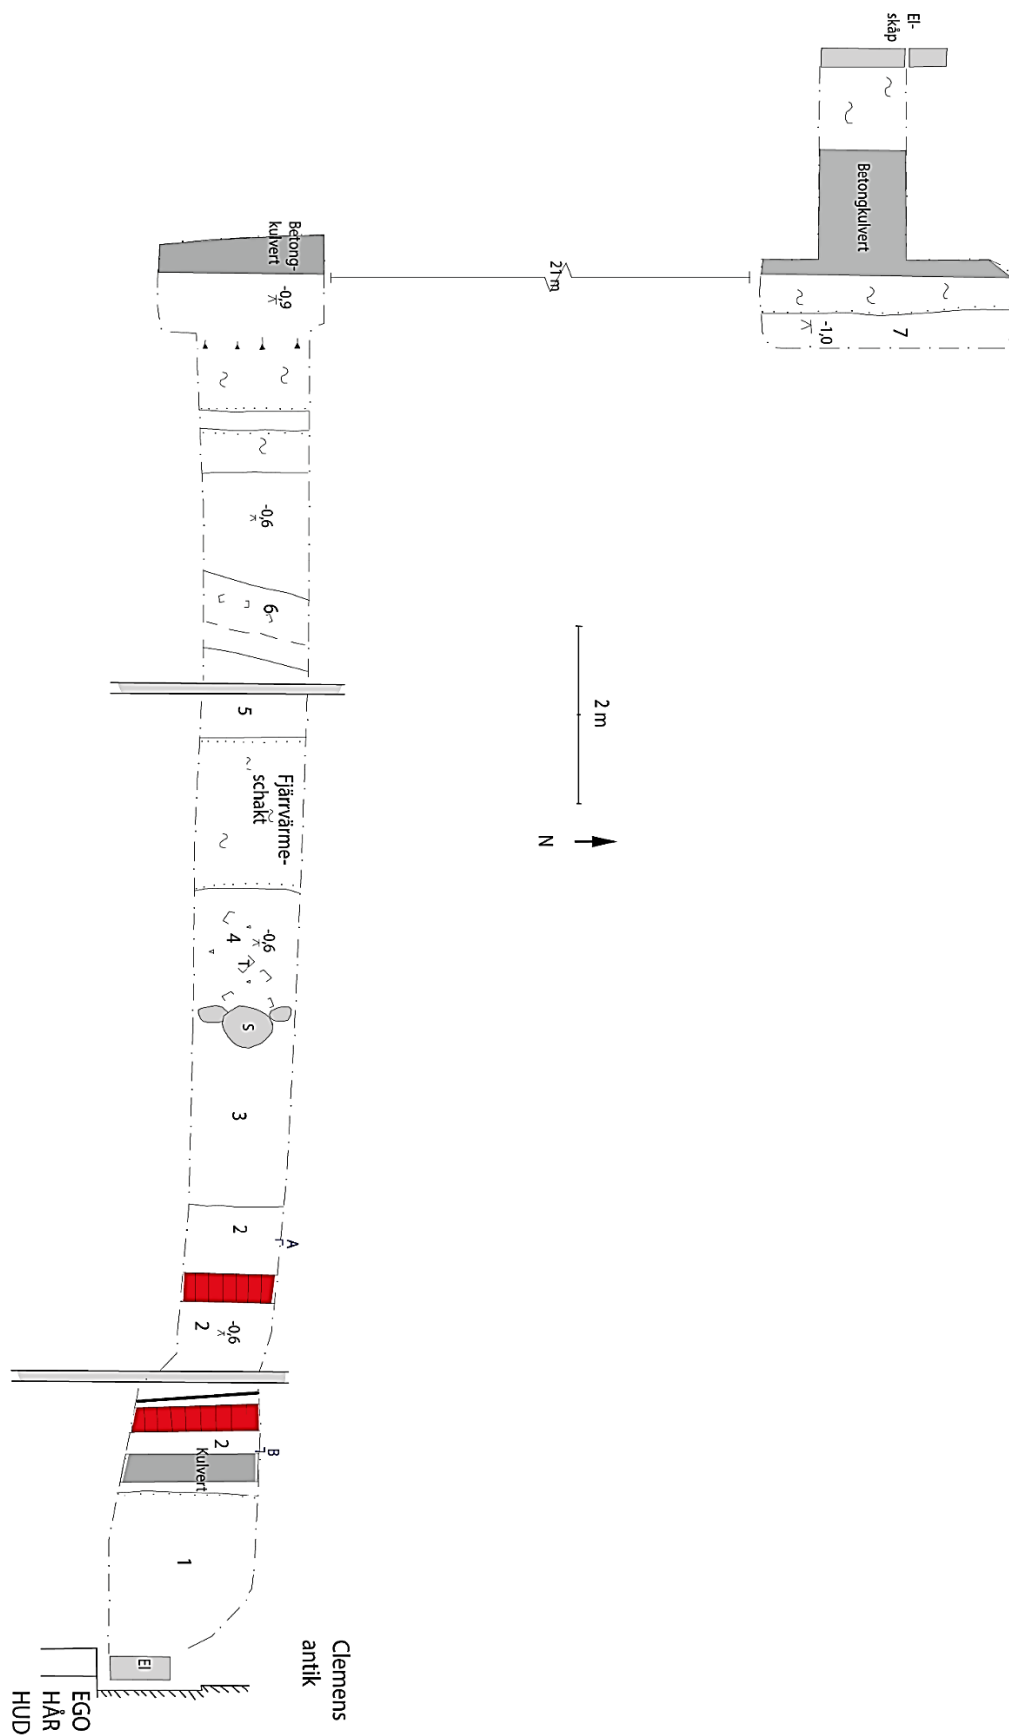
Bilaga 10a. Planritning över schakten på Clemensstorget (61000-587). För referens se figur 15. Kontextbeskrivning se nedan.

1. Sand, fyllning i ledningsschakt.
2. Blågrå lera.
3. Gråblå lera med inslag av brungrå lera, småsten och enstaka djurben.
4. Kompakt brungrå lera med inslag av rött storstenstegel och kalkbruk. Rivningsmassor.
5. Gråbrun lera.
6. Lera.
7. Brungrå siltig lera med inslag av gult tegel.
