## Kv Carl Holmberg 2

RAÄ 73:1/ L1988:5459  
Lunds stad och kommun, Skåne län  
Arkeologisk schaktningsövervakning 2020  
Adam Hultberg

Kulturmiljörapport: 2020:29

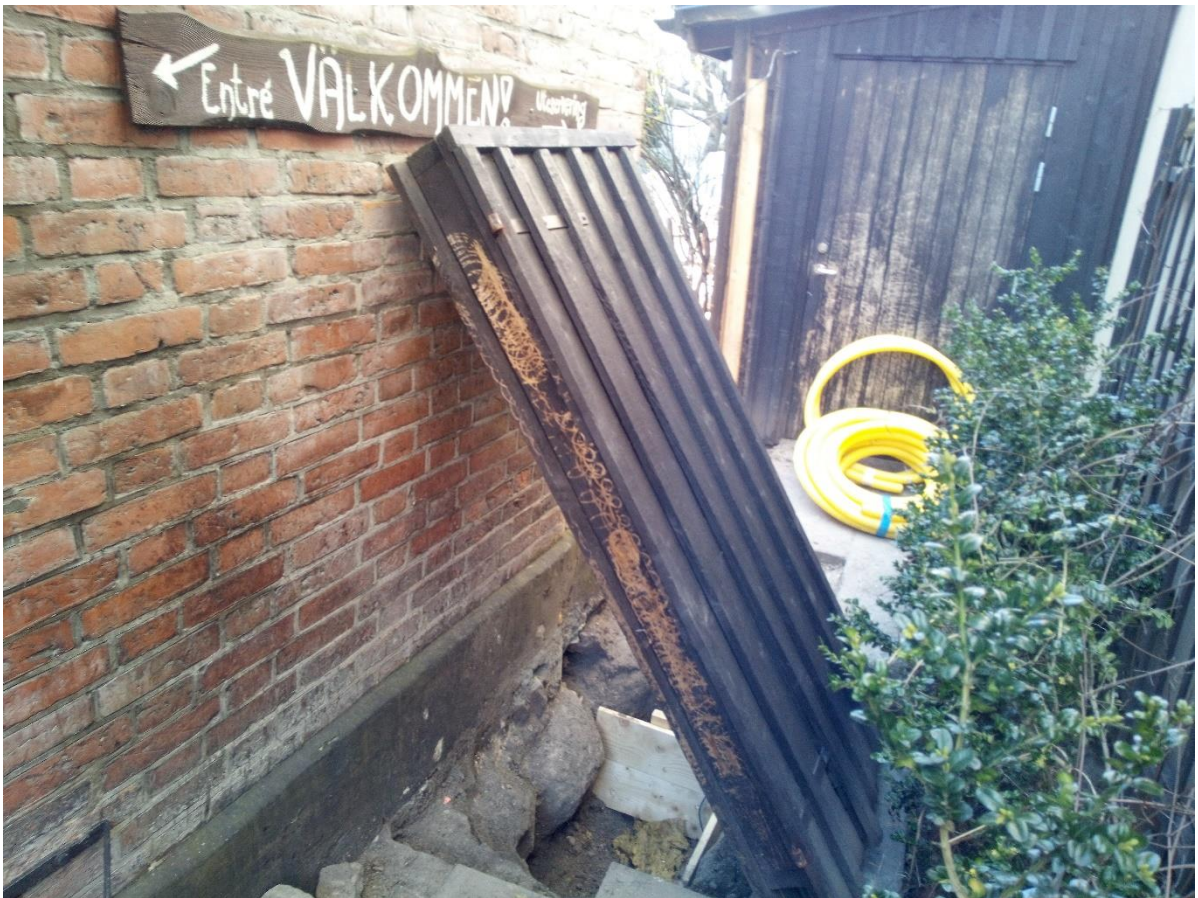
Omslagsbild: Passage till fastighetens innergård, delvis uppgrävd.

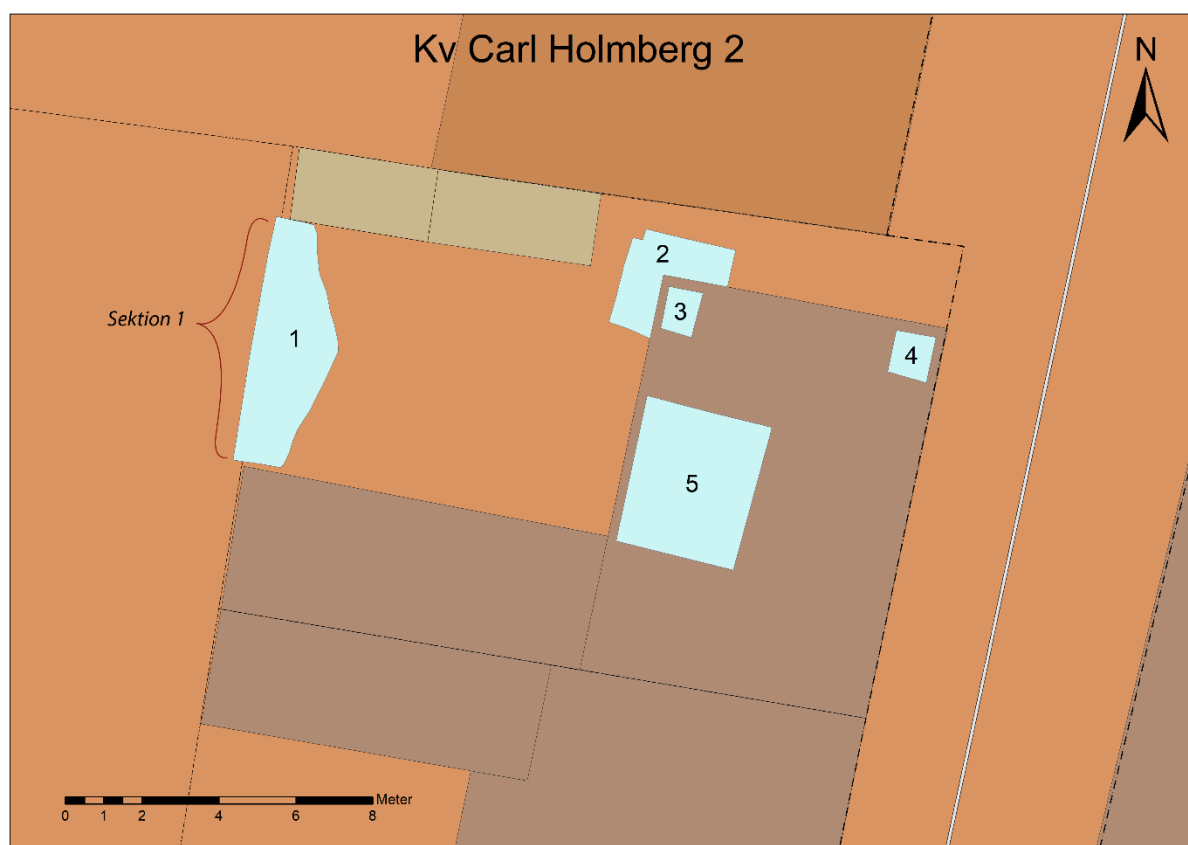
Figur 2. Översiktlig schaktplan med samtliga schakt, numrerade från 1-5, samt sektionsritningens placering. © Lantmäteriet

Totalt hade fem schakt upptagits inom fastigheten. Schakt 1 och 2 hade grävts på fastighetens innergård. De resterande schakten hade upptagits inomhus, där byggnadens grund och underliggande marknivå blottlagts, i dessa schakt hade inga ingrep i kulturlagren förekommit.

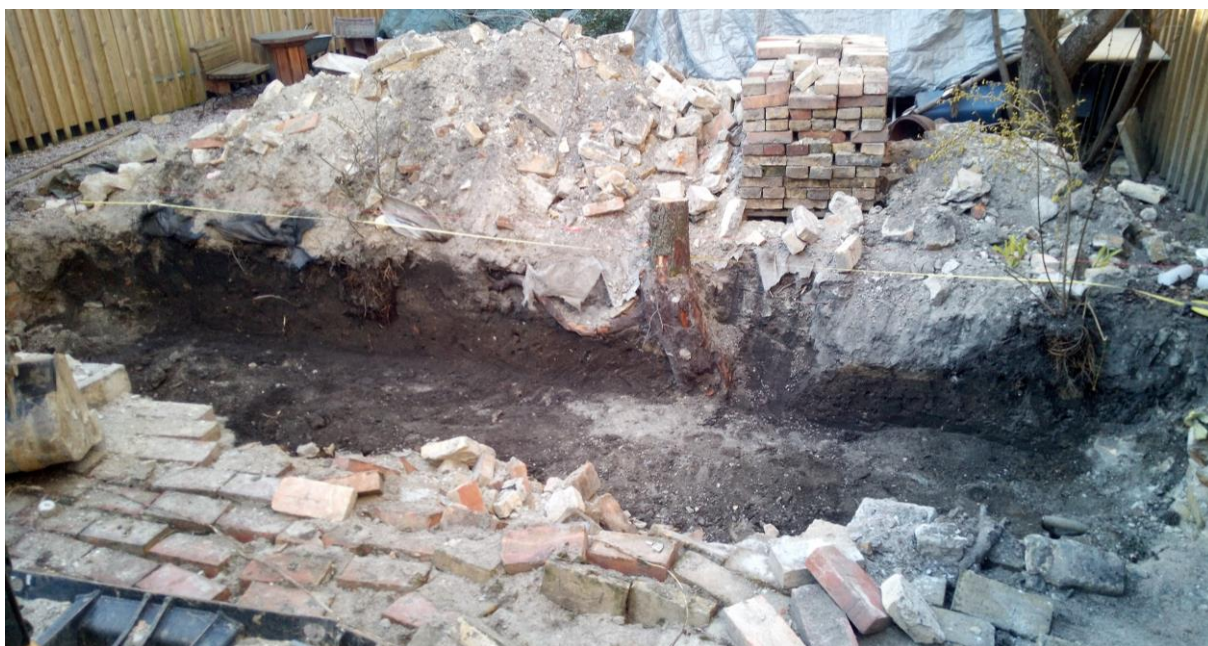
Figur 3. Schakt 1, sett från nordöst. För sektionssritning se bilaga.

Schaktet löpte 6,50 meter nord–syd längs den västra fastighetsgränsen. En raserad tegelmur hade här borttagits och ett betongfundament tillhörande densamma utgjorde schaktbotten. Schaktets bredd uppgick som mest till 2,00 meter. En sektion upprättades i den västra schaktkanten. I den östra schaktkanten fanns endast moderna raseringsmassor från den rivna muren samt gårdsplanens ytbeläggning. Under dessa massor syntes ytterligare ett betongfundament cirka 0,90 meter under mark, vilket av allt att döma fortsätter österut.

Sektionen mot öster var i det begränsade djupet störd av flertalet sentida nedgrävningar i form av två mindre planteringsgropar, samt ett kabelschakt vilket var återfyllt med uppgrävda massor och därför svåravgränsat. I tillägg till detta upptogs en del av sektionen av stubben till ett träd med kraftiga rötter. Trots detta kunde viss stratigrafi observeras. En viss skillnad i massorna kunde noteras som tolkas som att trädgårdsjord påförts i senare tid. I sektionens norra del kunde dessutom en knappt decimetertjock nivå med gul lera dokumenteras. Möjligtvis rör det sig om en mark- eller golvyta tillhörande ett gårdshus som stått på platsen i förhållandevis modern tid. Enstaka fynd påträffades vid upprepning av sektionen, men dessa kunde inte knytas till något specifikt lager och togs därför inte tillvara. Fynden utgjordes av kritpipsfragment, samt keramik av typerna yngre rödgods, fajans och flintgods.

På innergårdens västra delar är det undersökta området, till det berörda djupet, stört av sentida ingrepp. Främst i form av den raserade muren samt två nedsänkta betongfundament. Sektionen visar däremot att bevaringsgraden på grannfastigheten åt väster är betydligt högre, vilket överensstämmer med tidigare undersökningsresultat.

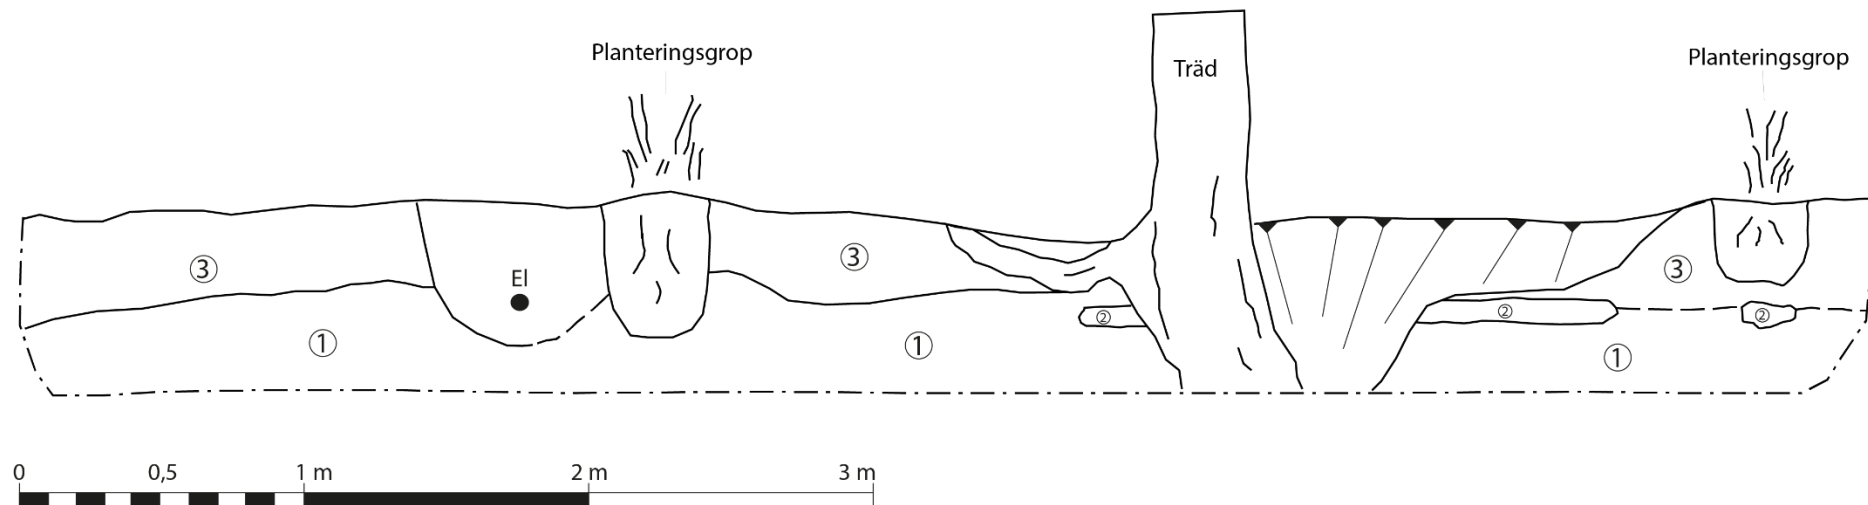
## Sektion 1

1. Kulturjord. Grå, finkornig silt. Torr och kompakt. Innehåller tegelflis, enstaka kalk, småsten och små lerprickar. Äldre marklager? Sannolikt tidigmodernt, sent 1700-tal eller tidigt 1800-tal.
2. Lerlager. Uppbruten nivå med lera. Gulmelerad, finkornig, kompakt och torr. Delvis uppblandad med grå silt. Möjlig golv- eller marknivå tillhörande en enklare, äldre gårdsbyggnad.
3. Matjordsnivå. Mörkt grå silt direkt under nuvarande markyta, vilken är belagd med singel. Fetare massor med färre komponenter än underliggande. Tolkas som påfört i modern tid.

Sektionen vetter mot en yta på grannfastigheten där tidigare geoteknisk undersökning påvisat välbevarade kulturlager ner till ett djup av 2,10 meter (Guldåker 2019:8).

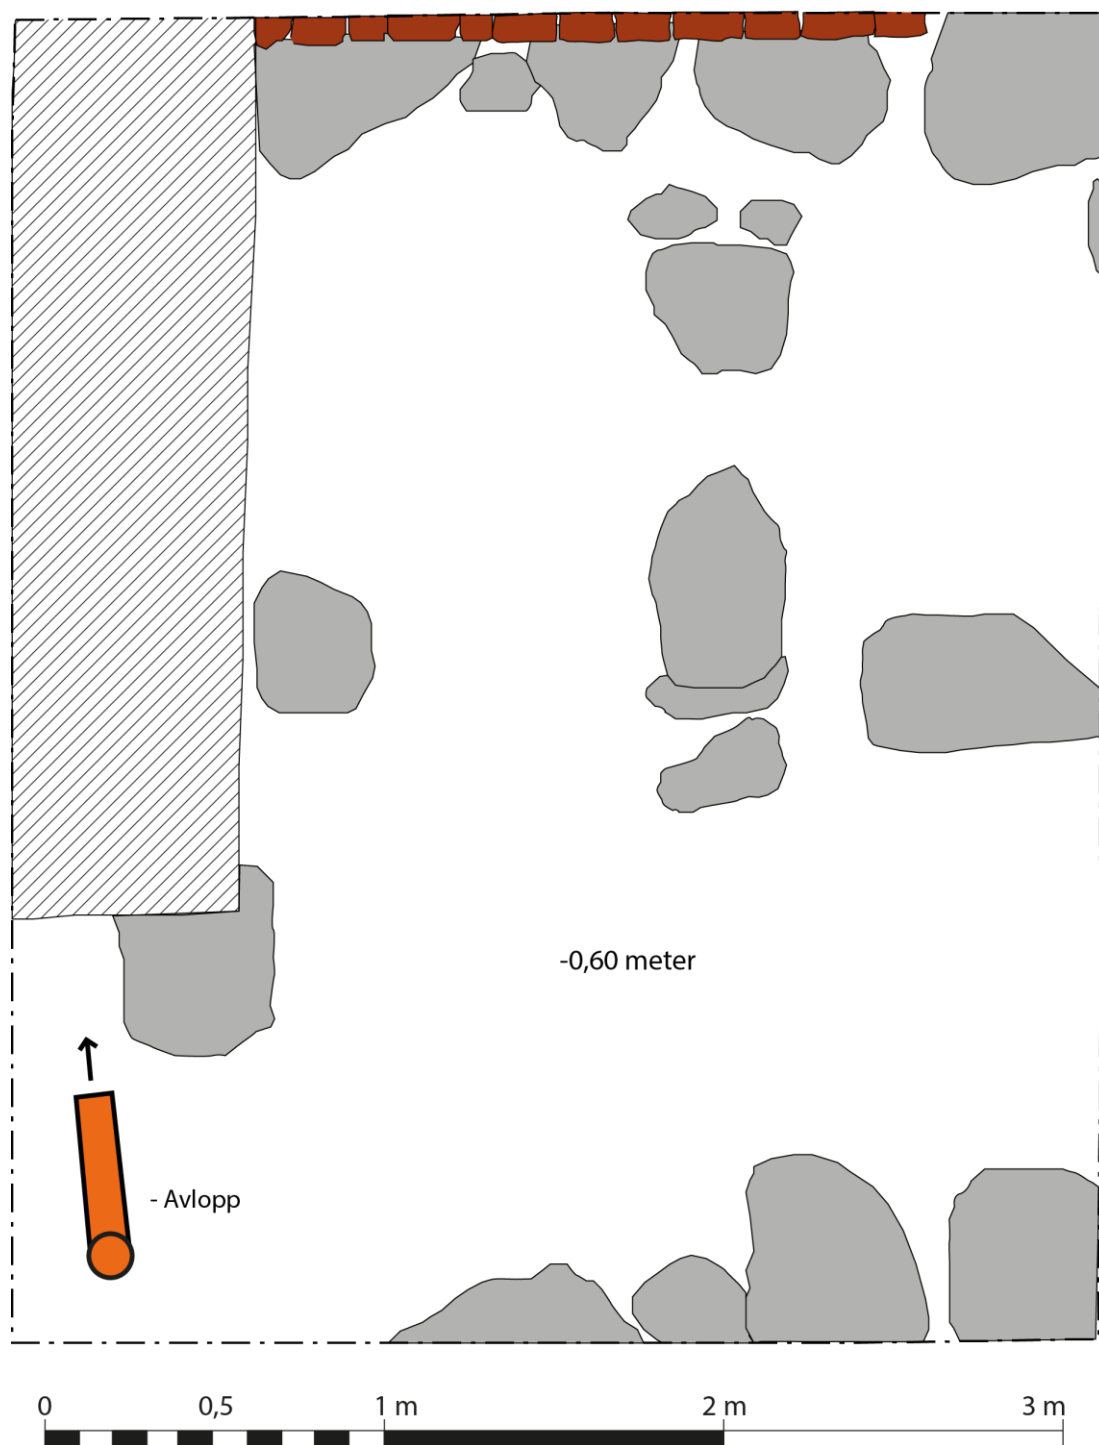
## Planritning - Schakt 5

Schaktet hade öppnats upp centralt i gathuset, och anslöt till den västra väggen. Likt schakten 3 och 4 hade golvet borttagits och grundstenar blottlagts. Ytan mätte totalt cirka 12 kvadratmeter. Enstaka stenar hade rubbats i samband med rivningen, varför dessa finns med på fotografier men inte på planritningen.

De stenar som bevarats i ursprungligt läge utgjorde två, mot varandra, vinkelräta rader. Ingen av dessa rader överensstämmer med nuvarande väggar i byggnaden, utan tolkningen är att de tillhör en äldre byggnad som stått på samma plats. En alternativ tolkning är att planlösningen i huset har ändrats och att några av de bärande väggarna flyttats, men grundstenarna lämnats kvar.

Markytan mellan stenarna är täckt med ett cirka 0,10 meter tjockt lager med träkol. Träkolen rensades bort på en begränsad yta under vilken tillsynes välbevarad kulturjord framkom, med en enstaka skärva keramik av typen yngre rödgods som enda dateringsindikator. Ingenting tyder på att några omfattande massor borttagits i samband med husets uppförande, varför stratigrafien under byggnadskroppen bör vara intakt.

*Planritning, schakt 5. Den skrafferade ytan var täckt av byggplast och en spång vilket resulterade i att detta område inte kunde dokumenteras. Djupet är mätt från den invändiga golvnivån.*

Undersökningen kan påvisa att det finns en tillsynes god bevaringsgrad under byggnadskroppen mot gatan. Kulturlagren håller här en förhållandevis hög fukthalt och ger intryck av att vara välbevarade.

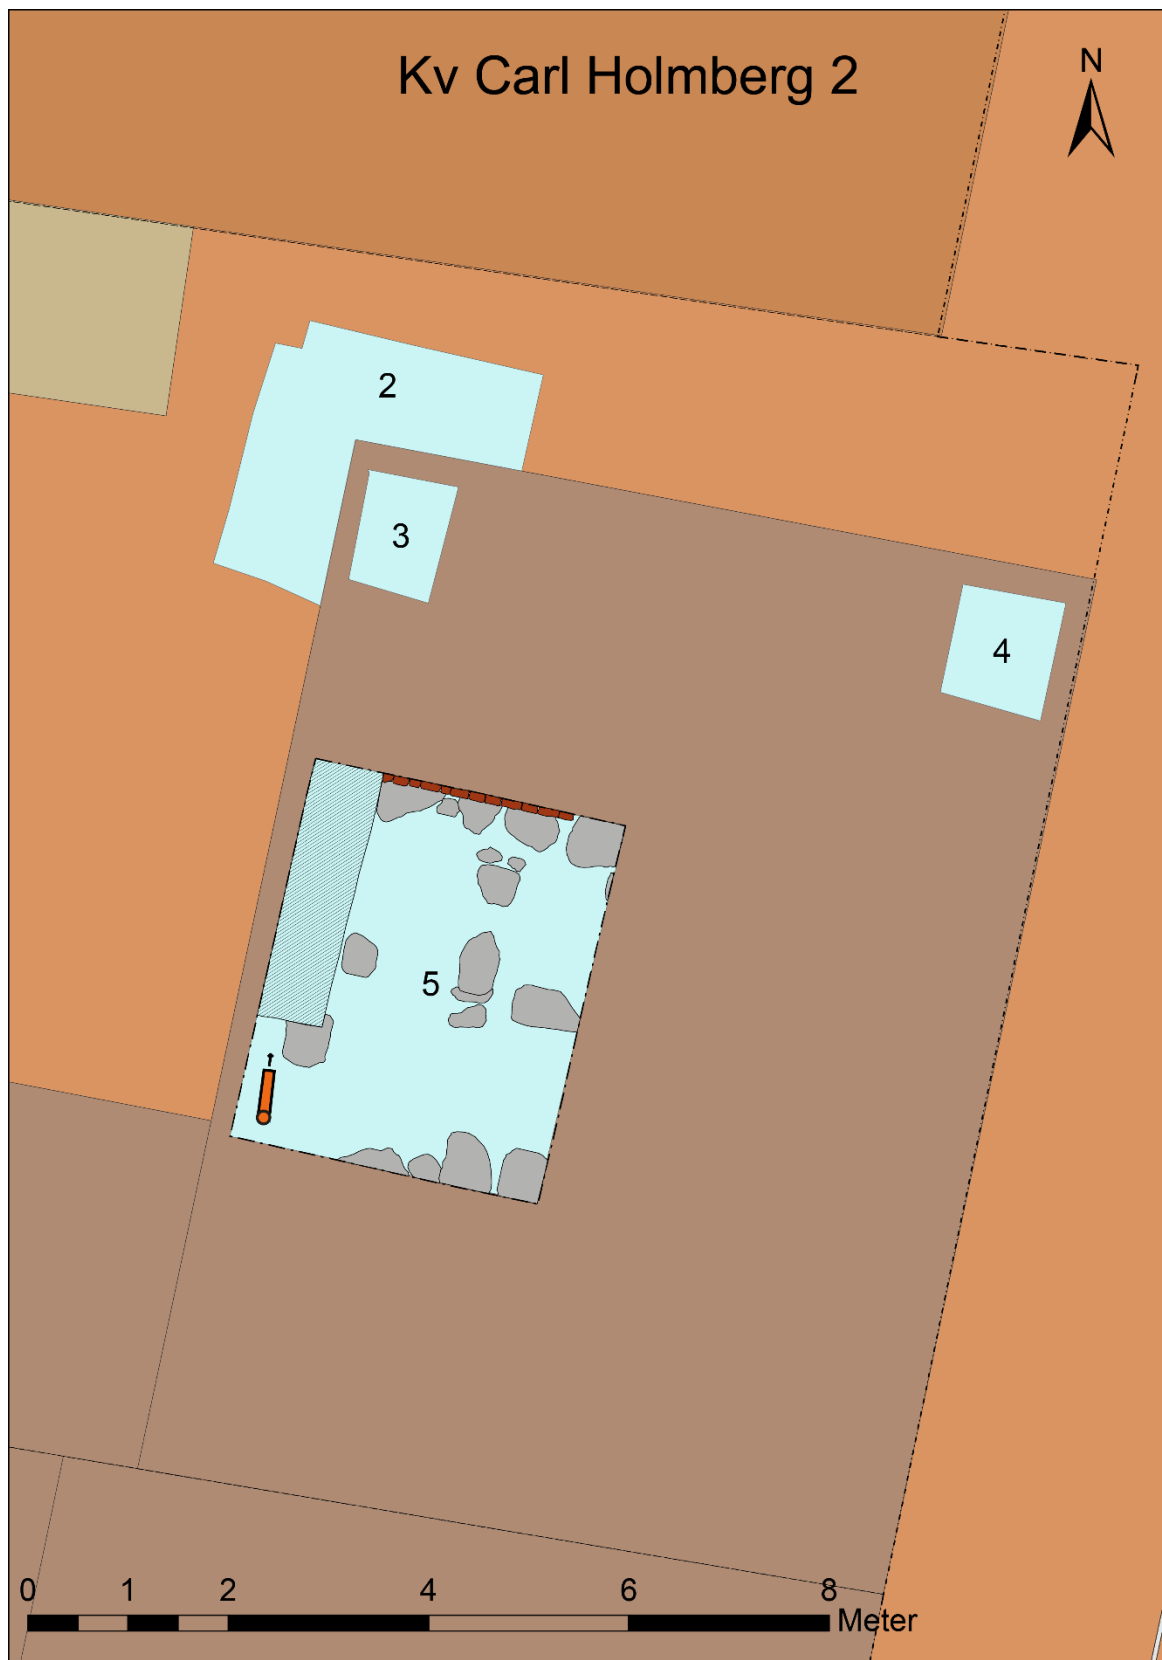
*Schaktöversikt visande grundstenarna i schakt 5 i relation till gathuset uppfört år 1866. © Lantmäteriet*
