## Kv Brunius 18

Fornlämning RAÄ Lund 73:1

Arkeologisk förundersökning 2014 – 2015

Titel: Fastighet  
Författare: Niclas Kronroth  
Kulturmiljörapport: 2020:30

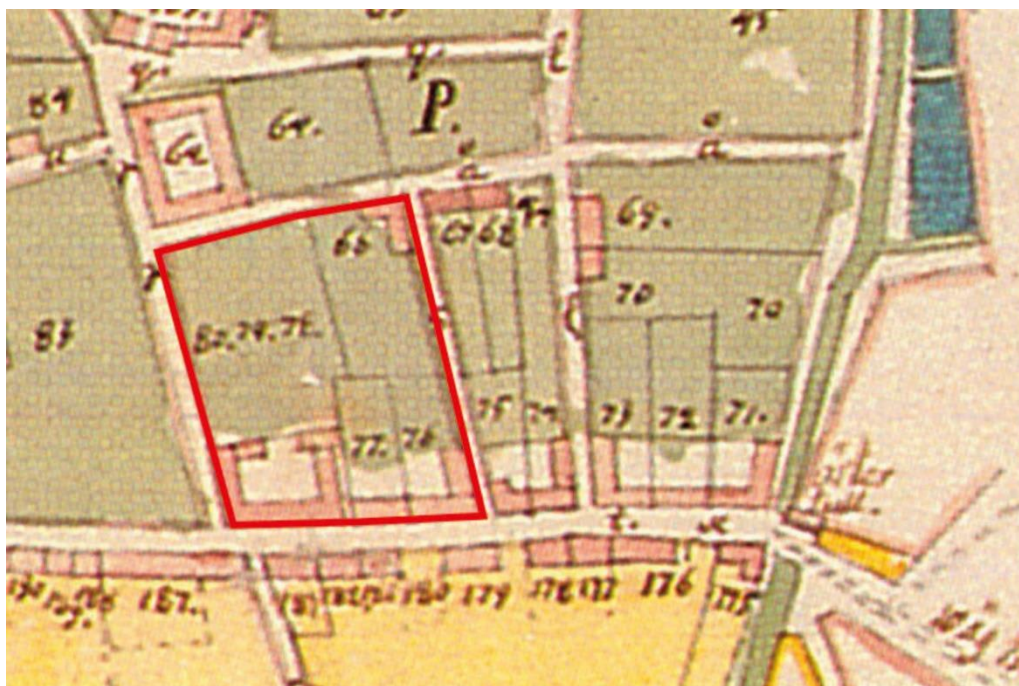
Figur 3. Utsnitt ur Caspar Magnus Espmans karta från år 1783 med kvarteret Brunius inringad med röd linje. Kartan finns i sin helhet publicerad i André, A. & Högstedt, C. 1990.

På Caspar Magnus Espmans karta från år 1783 är kvarteret indelat i 4 tomter. Tre gårdar ligger längs med Östra Mårtensgatan och en gård ligger i nordöstra hörnet mot Magle Lilla Kyrkogata (André & Högstedt 1990). Bebyggelsestrukturen förefaller vara ungefär densamma som enligt den mer schematiska kartan från år 1688. Den västra delen av kvarteret utgjordes år 1783 av en hel tomt med en stor trädgård samt minst en damm. Den norra delen av tomten styckades av och såldes år 1837 till Carl Georg Brunius, som lät uppföra en privatbostad. Kvarteret kom sedermera att uppkallas efter honom. Ännu på 1870-talet var en stor del av marken längs med Laboratoriegatan obebyggd. Bebyggelsen längs med Östra Mårtensgatan och Kiliansgatan var mera påkostad, i jämförelse med den som uppfördes längs med Laboratoriegatan och Magle Lilla Kyrkogata (Bevaringskommittén 1983).

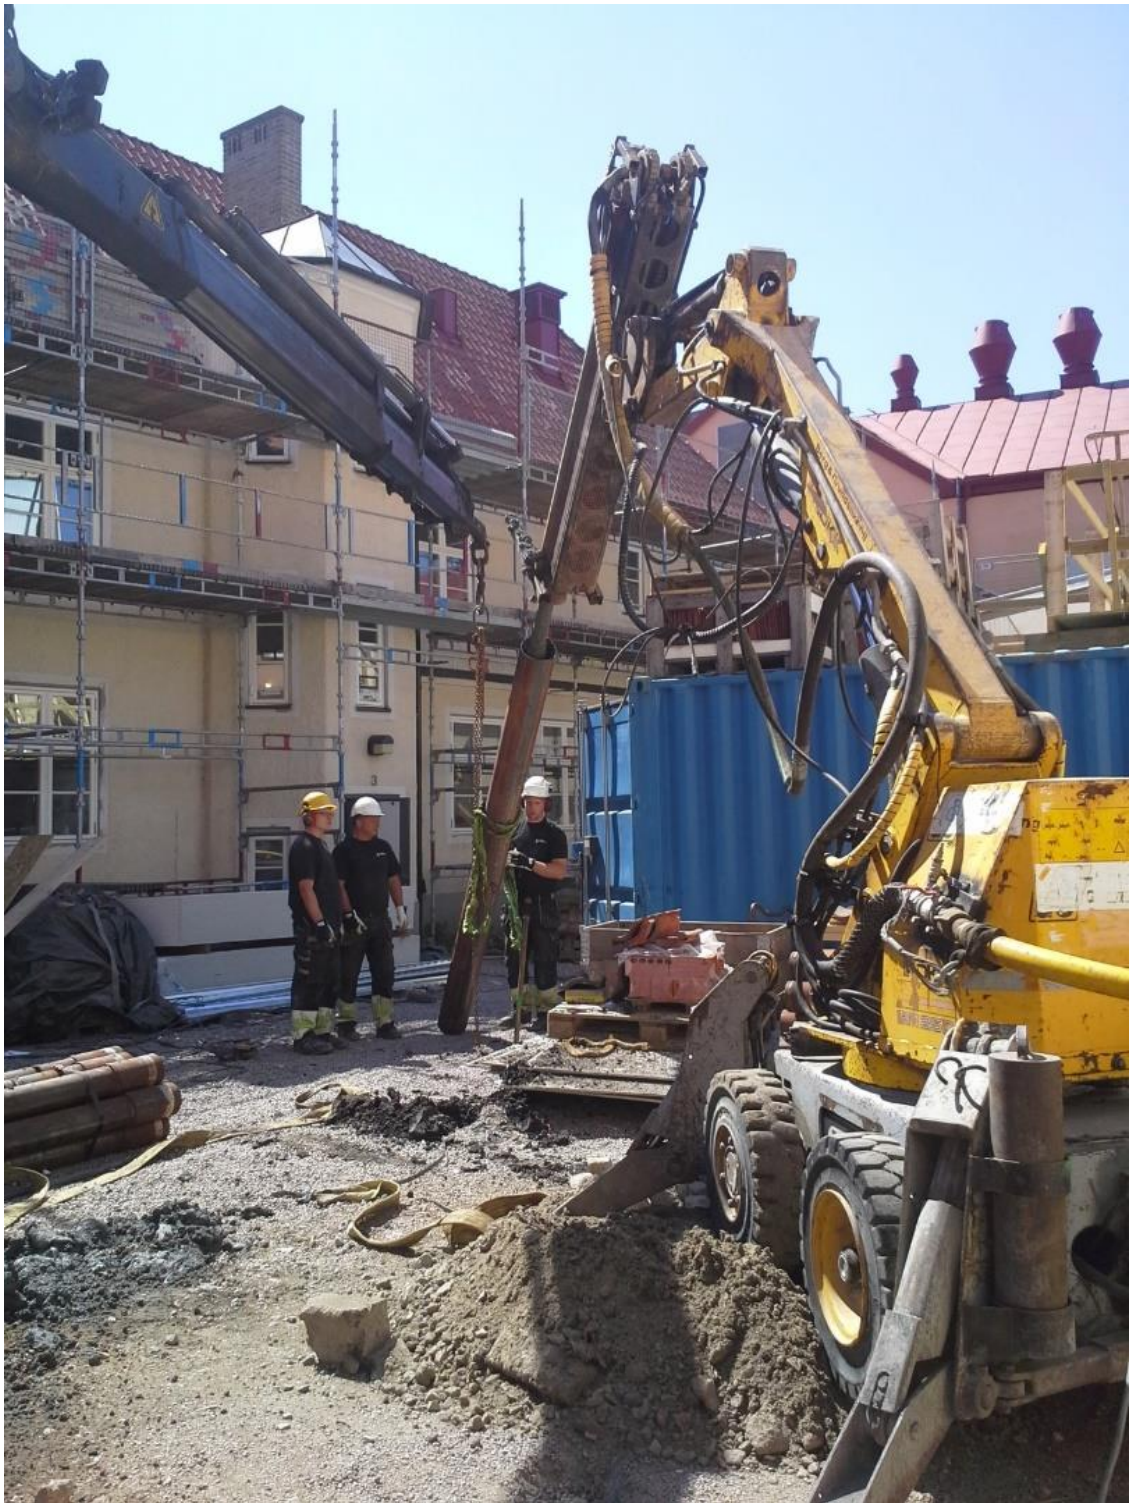
Figur 7. Borring av foderrör inför borring av stålplålar i rören.

Grundläggningsförfarandet med en pålad grundsula är en form av alternativ grundläggning som är mindre vanlig och det är inte heller den rekommenderade. Konstruktionen har hanterats som en ren pålkonstruktion, där lasterna uteslutande bärs av pålarna. De 48 stycken pålarna har en dimension av mellan 115 – 140 mm. Pålarna är typgodkända stålپالار som borrades i förborrade foderrör. Foderrören borrades ner till steril moränlera. Därefter borrades stålپالار i foderrören som sedan lämnades kvar efter injektering.

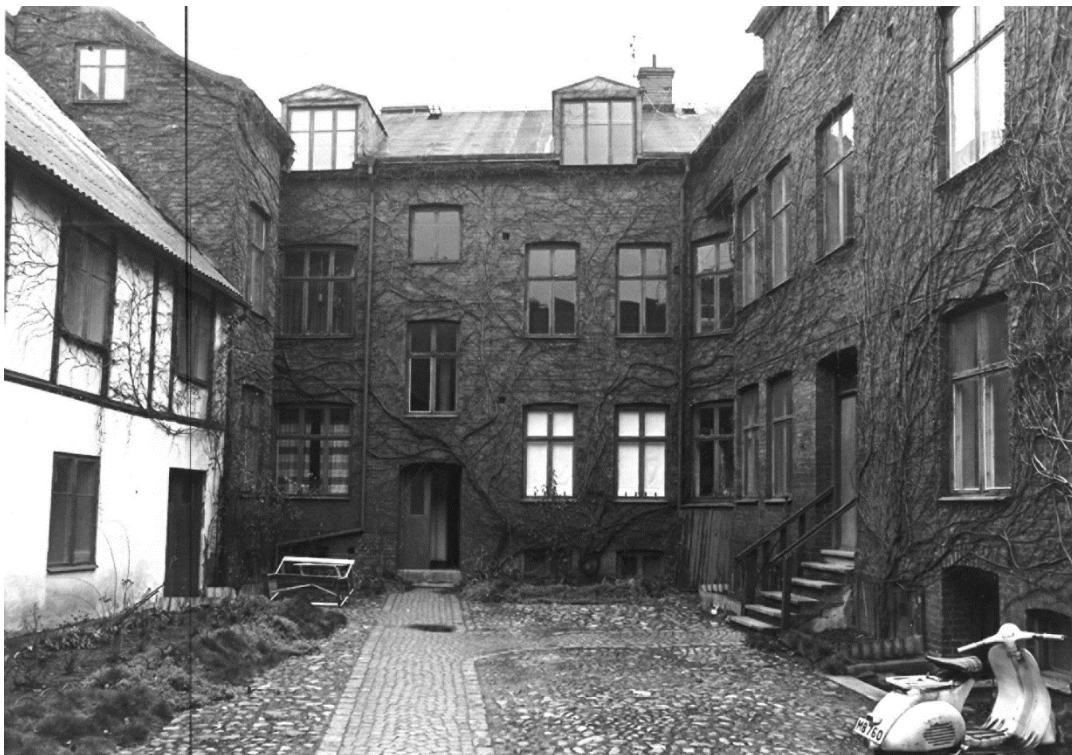
Figur 10. Innergård med numera riven tegelbyggnad som uppfördes 1903. Foto Claes Wahlö 1971, Kulturens arkiv L799:34. Motsvarar gård nummer 8, figur 4.
