# Södra Rörums kyrka byte av styr- och reglersystem

Södra Rörums kyrka  
Södra Rörum socken, Hörby kommun, Skåne län  
Antikvarisk medverkan 2019  
Carita Melchert och Victoria Hult

Titel: Södra Rörums kyrka byte av styr- och reglersystem  
Författare: Carita Melchert och Victoria Hult  
Kulturmiljörapport: 2020:15  
Omslagsbild: Södra Rörums kyrka.  
Upphovsrätt: Där inget annat är angivet, enligt Creative Commons licens CC BY

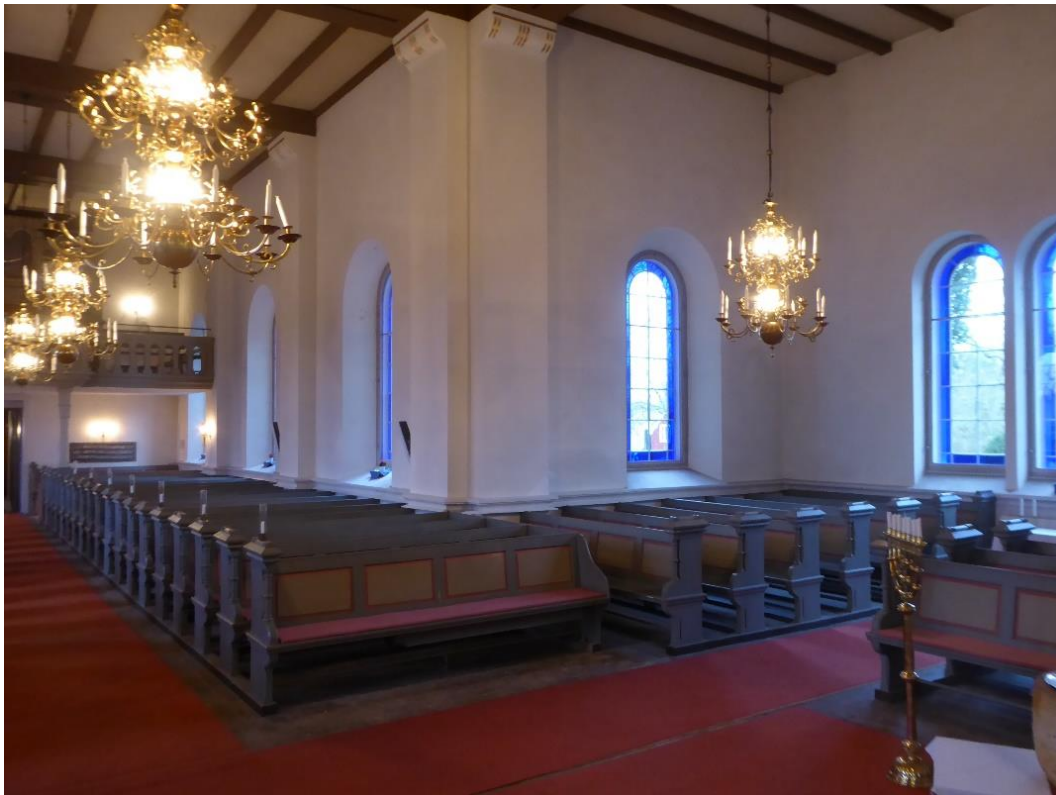
*Före åtgärd, vy mot väster och norra korsarmen.*

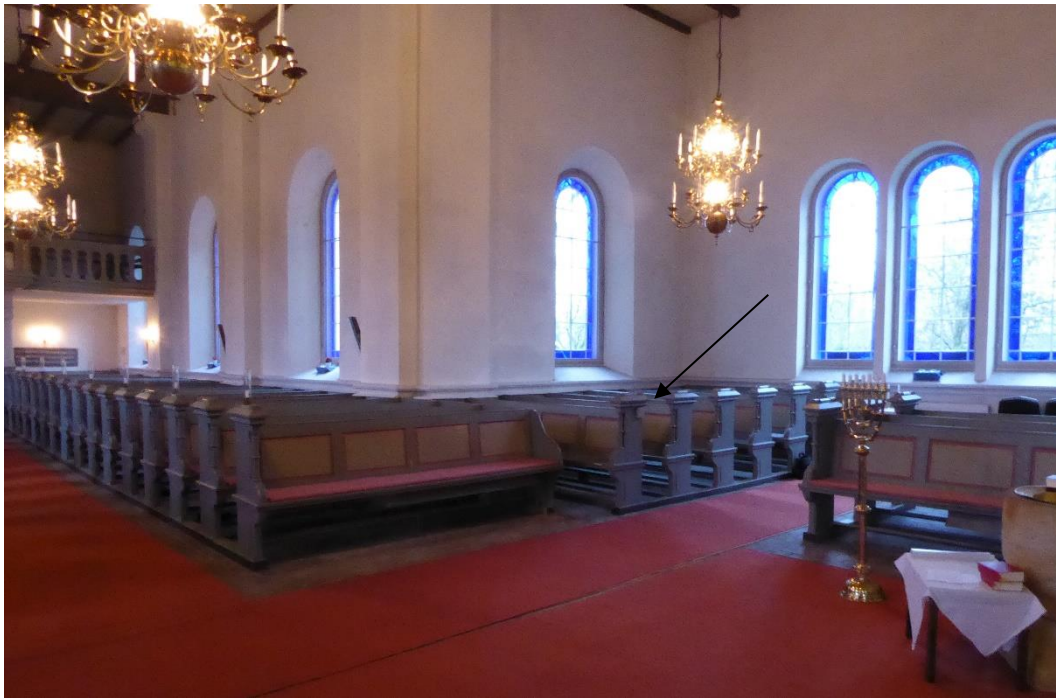
*Efter åtgärd, ny givare på bänkgavel markerad med pil.*

Ställningstagande gjordes för den givare som placerades på bänkgavel i norra korsarmen. För att givarna ska fungera optimalt ska de placeras utan direkt påverkan av solinstrålning, utan påverkan av bänkvärmare, cirka två meter från ytermurar och ska inte placeras i en dold "ficka". Alternativ diskuterades att placera givaren på innerväggen mellan vapenhuset och långhuset. Med denna placering fanns en risk att kylan från vapenhuset kunde påverka givaren negativt med felaktigt resultat. Med denna placering bedömdes även att väggen, som sedan tidigare är fri från installationer, skulle ha påverkats negativt utseendemässigt. Väggen finns i en vy som är viktig vid förrättningar i kyrkan. Istället valdes placeringen på bänkgaveln. Bänkarna i renässansstil är original från kyrkans uppförande år 1887 och kulturhistoriskt värdefulla, men det kulturhistoriska värdet förväntas inte påverkas väsentligt av åtgärden. Ingreppet blev förhållandevis litet då endast ett litet hål borrades i bänken, och kabeldragning utfördes på insidan av gaveln och under bänken med små klamrar. För att givaren inte skulle bli synlig i kyrkorummet målades den och kabeln i samma blågråfärgnyans som bänkarna. Placeringen med att sätta givare på bänkgaveln valdes i samråd med antikvarisk medverkande.

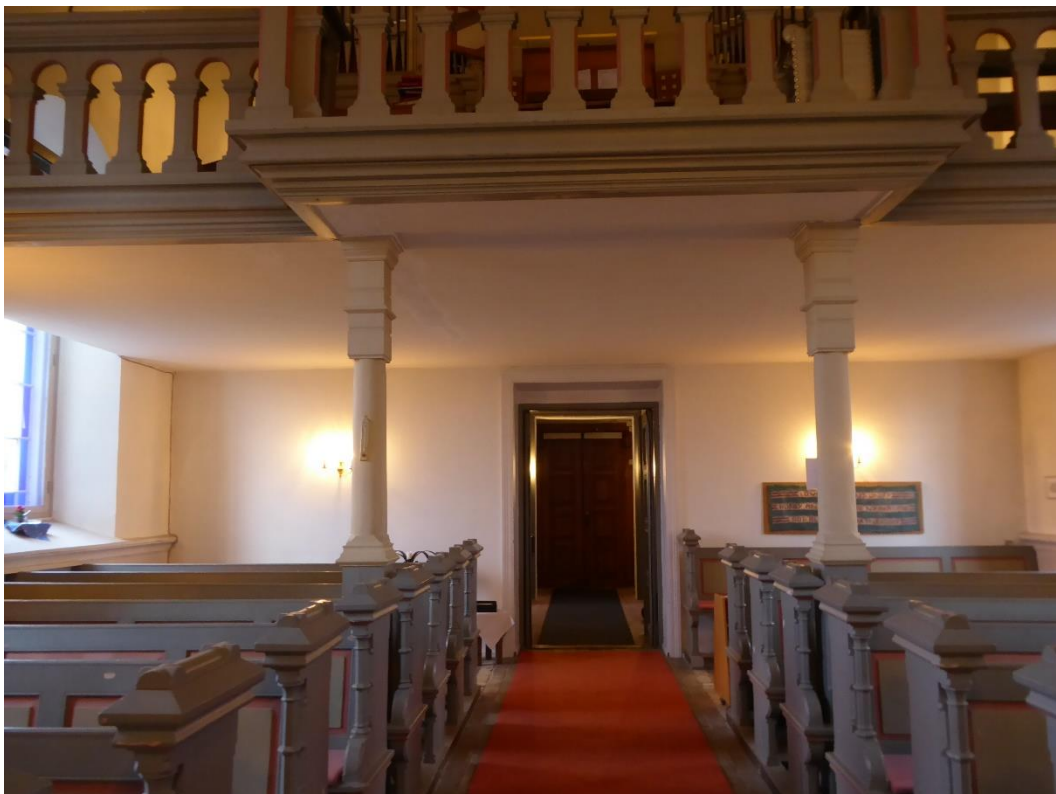
*Vy från mittgången mot väggen mellan vapenhus och långhus. Valdes att inte sätta givare på denna vägg.*

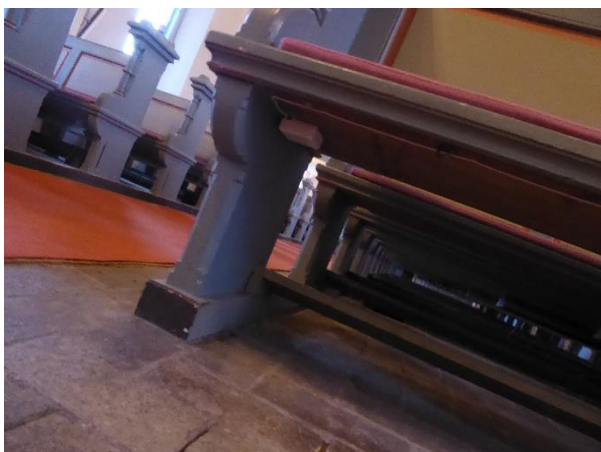
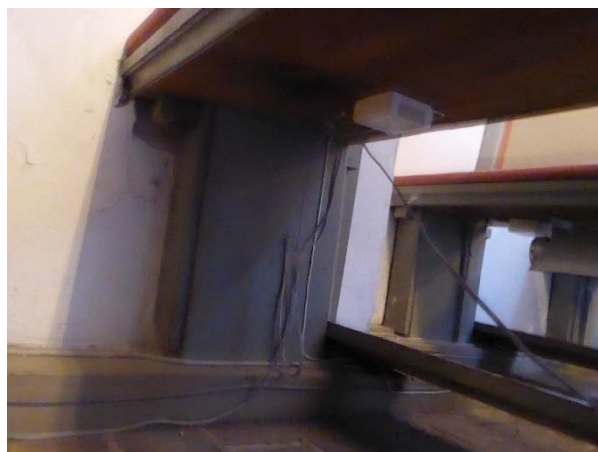
*Före åtgärd. Exempel på givare under bänkar.*

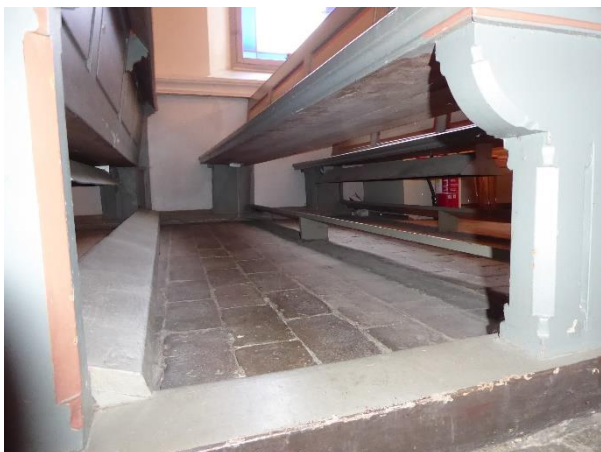
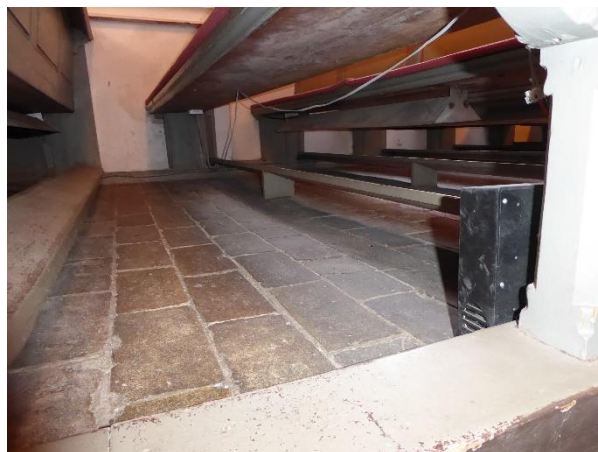
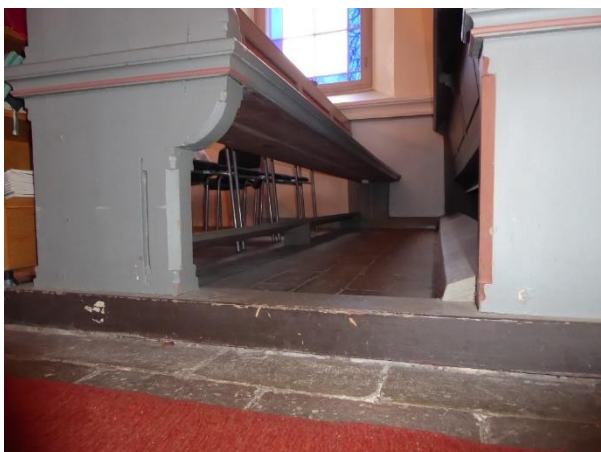
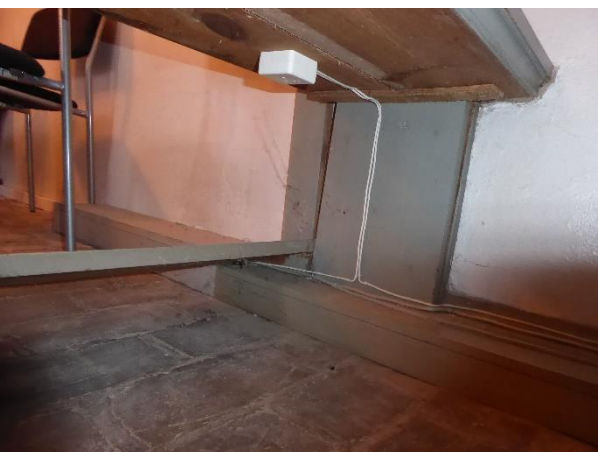
*Efter åtgärd. Exempel på nya givare längst in under bänkar.*

Arbetet innebar uppsättning av ett nytt elskåp i den befintliga el-centralen i kyrkans vapenhus, montering av fyra stycken givare i kyrkorummet och att ersätta en utegivare på västtornets norra sida. Återstår att måla utegivaren i grå nyans när vädret tillåter. Befintliga givare under bänkarna har ersatts med tre nya givare som placerades ungefär mitt i långhuset och i sydvästra delen av långhuset. Befintlig kabeldragning nyttjades. En givare med ny kabeldragning placerades på utsidan av en bänkgavel i den västra raden i norra korsarmen. Genom bänkgaveln har ett litet hål borrats för kabeln som dragits dold på insidan av bänkgaveln och vidare under bänken där kabeln påkopplats befintlig kabel. Givaren och kabeln har målats in i bänkarnas gråblå färgnyans. Givaren är endast synlig från altaret och kabeln när man sitter i bänken.

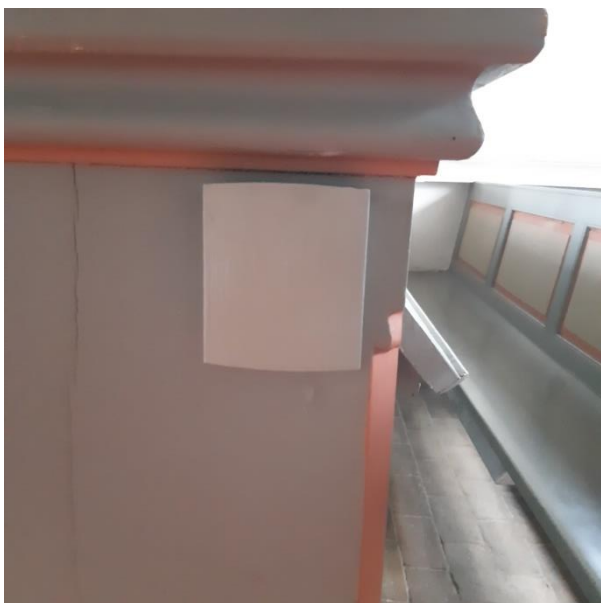
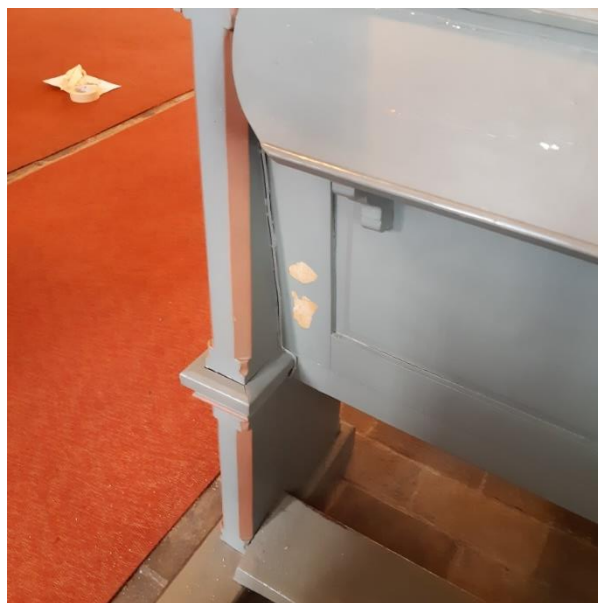
*Givaren och kabel på bänkgavel är inmålade i färgnyans lika som bänkarna. Fotografiet på givaren ger inte en rättvis bild av färgnyansen, färgnyansen upplevs lika som bänken.*

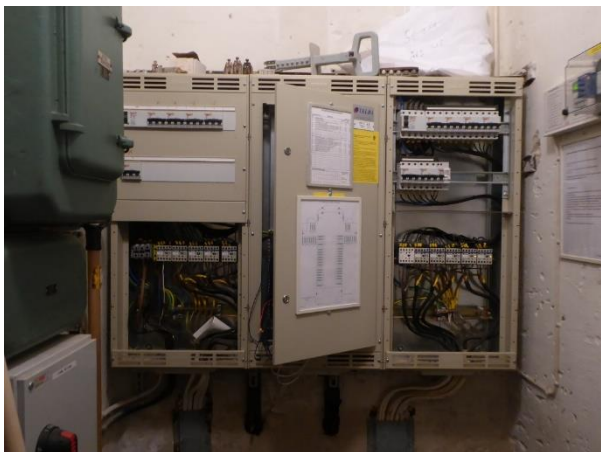
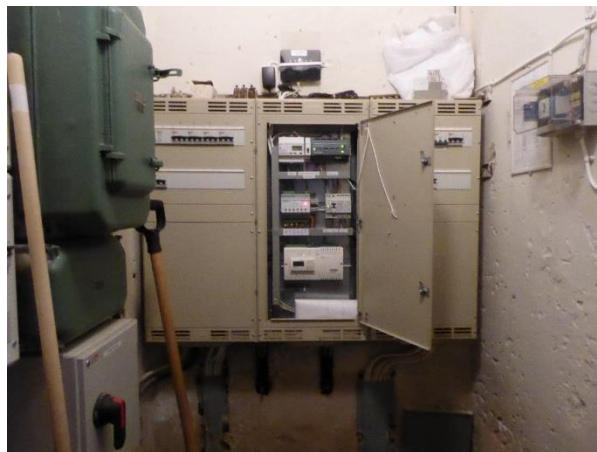
*Vänster: Före åtgärder, befintlig el-central. Höger: Efter åtgärder, utrustning kompletterad i befintlig el-central.*

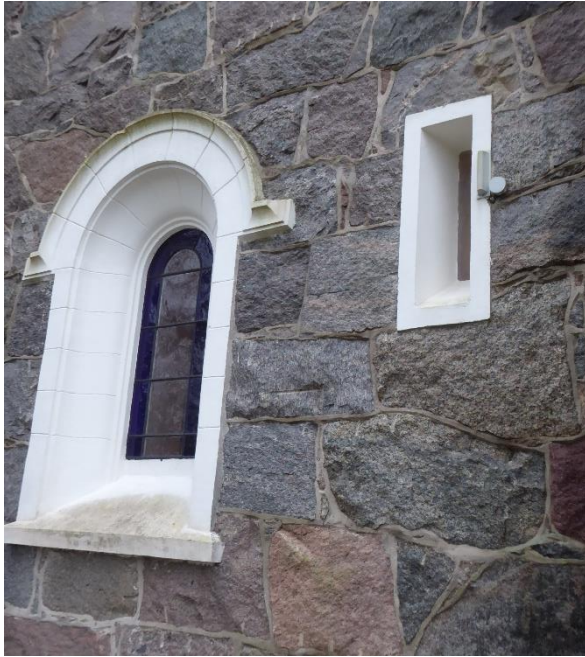
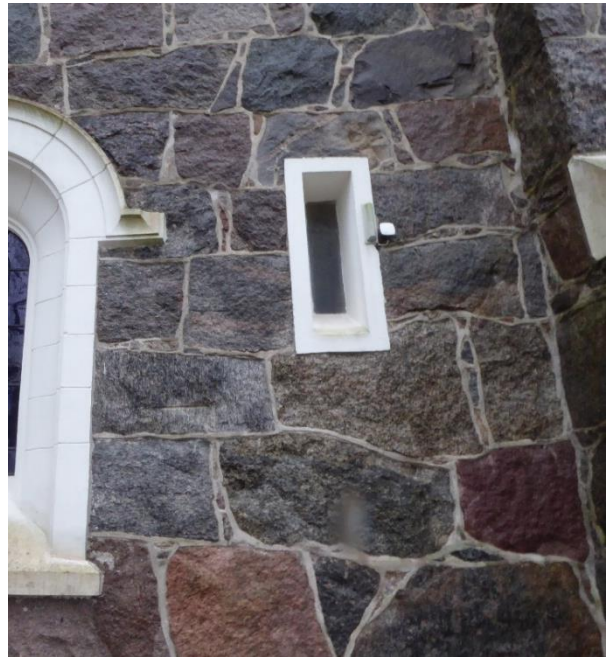
*Västtornets norra fasad. Vänster: Före åtgärder, utegivare. Höger: Efter åtgärder, ersatt utegivare.*

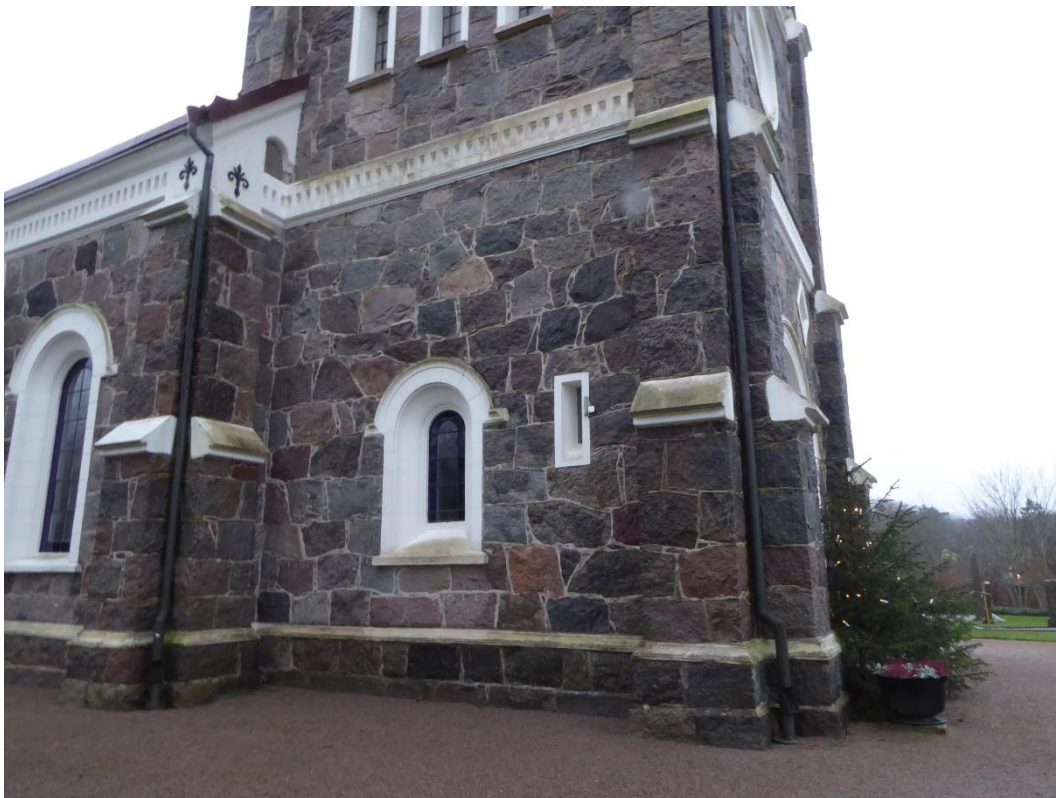
*Västtornets norra fasad efter åtgärder.*
