## Lund 73:1

Fornlämning RAÄ 73:1/Lämningsnr L1988:5459  
Vatten- och avloppsarbeten, Lunds stad och kommun, Skåne län  
Arkeologisk förundersökning 2014–2015  
Linda Billström

Titel: Lund 73:1  
Författare: Linda Billström  
Kulturmiljörapport: 2020:18

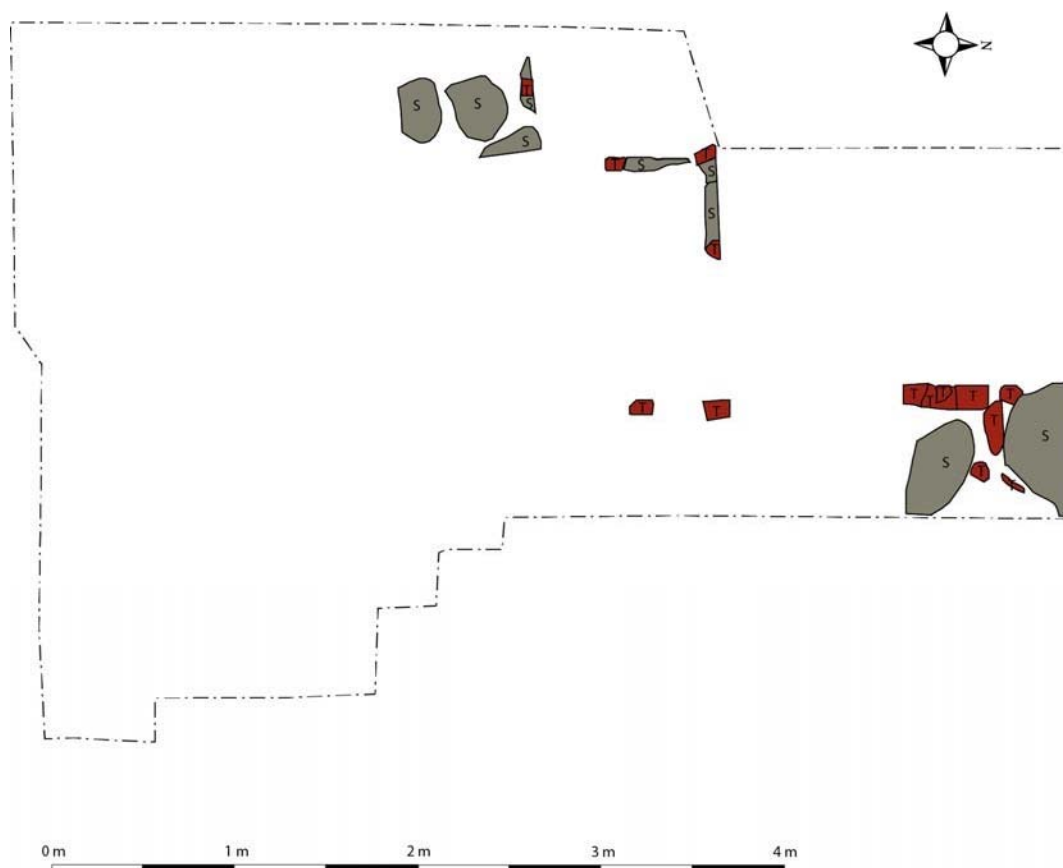
Figur 3. Planritning över de påträffade grundstenarnas placering i schaktet.

1,50 m under nuvarande marknivå (Bilaga 1). Dessutom framkom grundstenar på ett par olika platser inom schaktets begränsningar; i den nordöstra, centrala och den västra delen. Huruvida de suttit samman till en konstruktion är svårt att avgöra då det var skuret av yngre nedgrävningar mellan stensamlingarna.

En tolkning är dock att de hör ihop då de påträffades på samma höjd och att överliggande raseringslager består av samma material. Grundstenen påträffades på ett djup av ca 1,40 m och ovan dem framkom raseringslager bestående av kalkbruk och tegelbrockor. Stenarna påträffades i ett band från nordöst mot sydväst med 45 gradig riktning. Det är troligt att husets långsida legat mot nordväst och kortsidan legat ut mot Stora Södergatan. Byggnaden har varit uppförd i tegel och kalkbruket som använts var smetigt, rester av tegel och kalkbruk låg i kulturlagret ovan stenen. Tegelbrockorna var ojämna och kan ha varit handslagna. Ur en källkritisk aspekt ska tilläggas att teglet framkom i bitar och inga hela eller halva tegelstenar framkom. Teglet var dock grovt och dateras därmed till tidig medeltid. Huset har sedan rasat eller rivits, varpå raseringslagret ovan tillkommit. De hela tegelstenarna plockades sannolikt bort och återanvändes, medan resterna jämnades av och tilläts ligga kvar. Grundstenarna skulle också kunna tillhöra mindre enheter i form av handelsbodar ut med Stora Södergatan. Handelsbodar av detta slag har tidigare dokumenterats längs Stora Södergatans övre del samt på Stortorget. Det som talar emot den tolkningen är det faktum att byggnaderna varit uppförda i tegel.

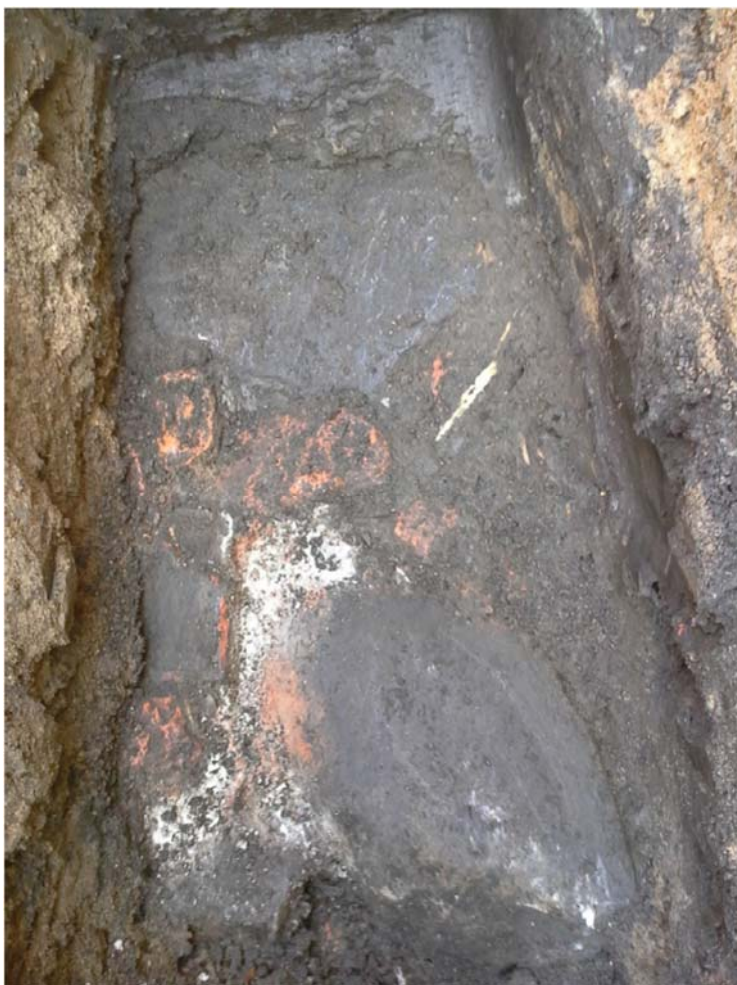
*Figur 4. Grundstenar i den nordöstra delen av schaktet. Fotot taget från öster.*

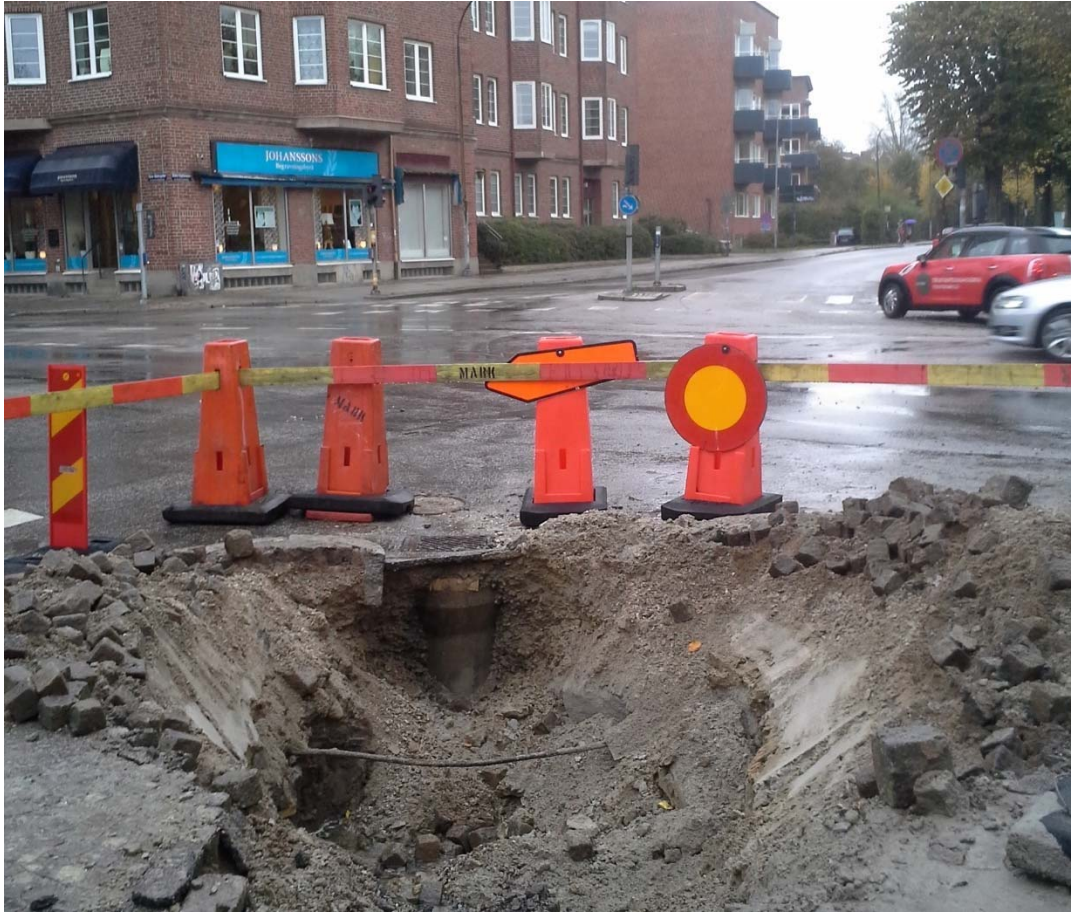
På grund av en akut vattenläcka i korset mellan Malmövägen och Gyllenkroks allé/Södra Esplanaden, utfördes en arkeologisk schaktningsövervakning, då markarbeten skulle utföras i direkt anslutning till den medeltida stadsvallen. Schaktet mätte 2,00×2,00 m och var 1,45 m djupt. Läckan lokaliserades inte och ytterligare ett schakt togs upp väster om Stora Södergatan. Ett mindre schakt, ca 2,00×0,80 m stort och ca 0,70 m djupt grävdes i trottoaren öster om Mejeriet, sydväst om korset Gyllenkroks allé och Malmövägen. Inga äldre kulturlager påträffades utan endast sentida fyllnadsmassor, ledningsdragningar och bärlager.

Figur 6. Schakt 2 vid korsningen Stora Södergatan/Södra Esplanaden. Fotot taget från sydväst.

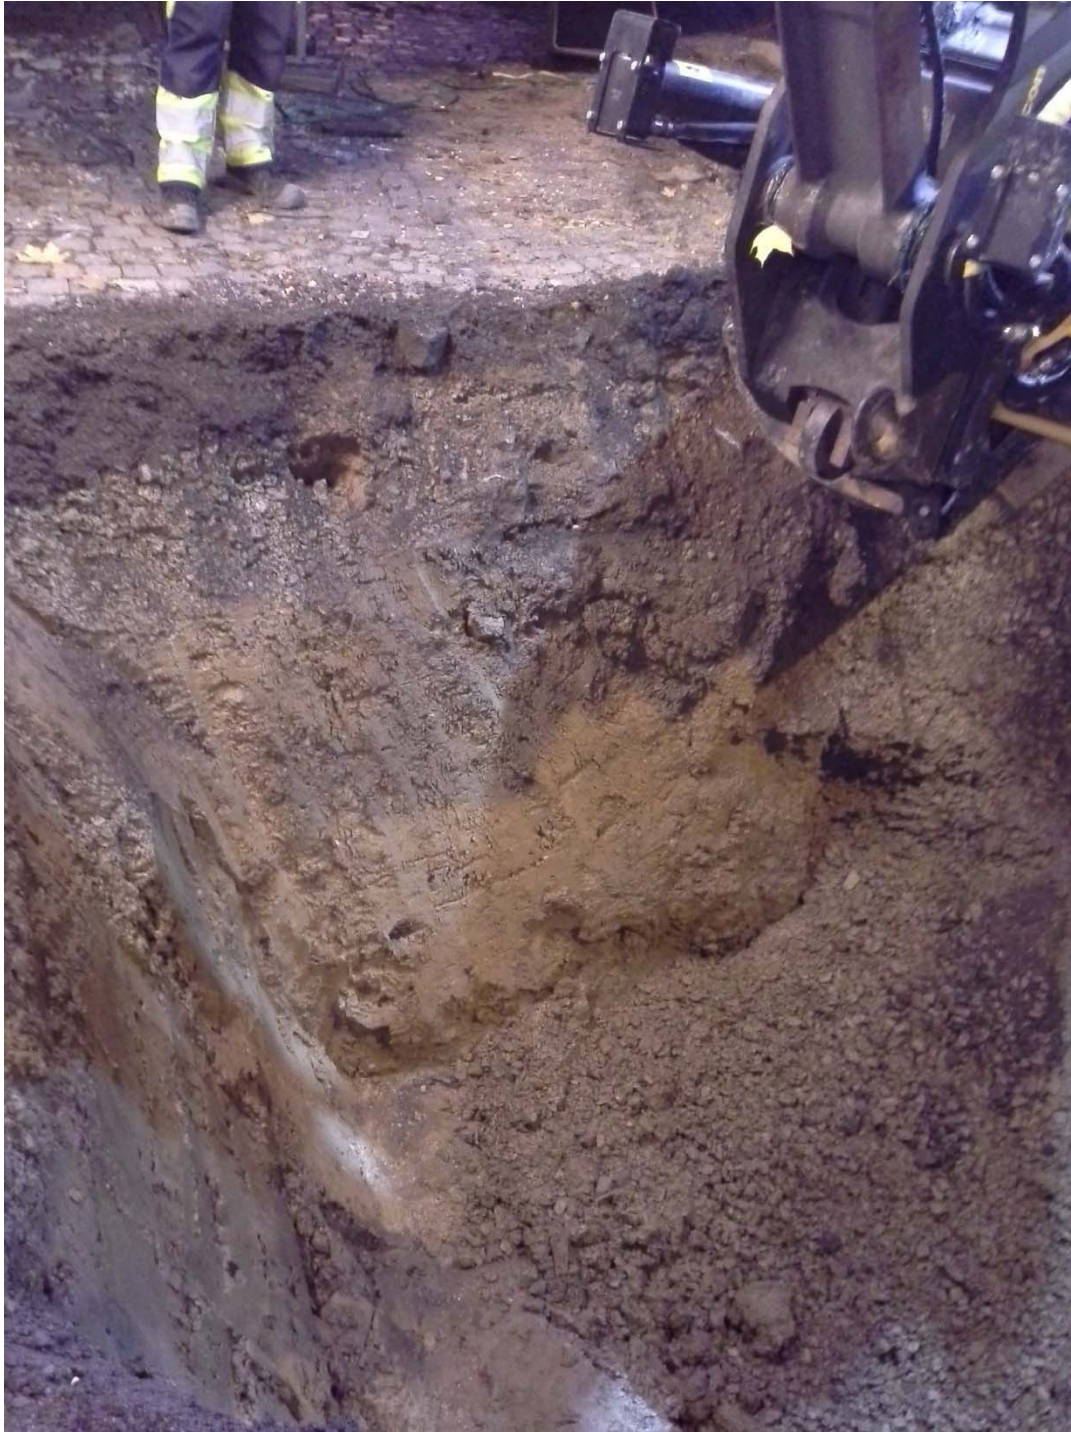
Med anledning av en akut lagning av en avloppsledning i Gasverksgatan, genomfördes en arkeologisk schaktningsövervakning. Ett schakt grävdes utanför ingången till fastigheten Gasverksgatan 1, kv Armaturen 1. Schaktet mätte ca 4,00×4,00 m och var över 5,00 m djupt. Schaktmassorna bestod av sentida fyllningsmaterial såsom grus och makadam. Inga medeltida kulturlager påträffades.

*Figur 8. Pågående schaktning i Gasverksgatan. Fotot taget från väster.*

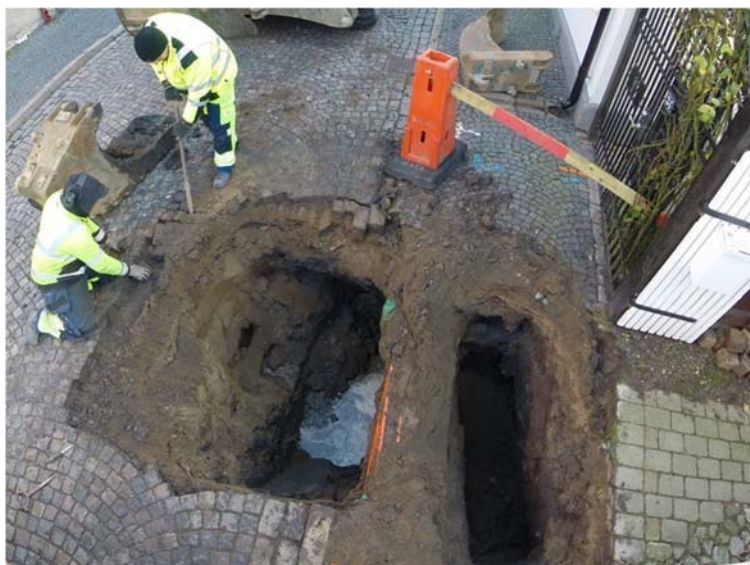
På grund av en akut avloppsläcka utfördes en arkeologisk schaktningsövervakning. Schaktet var 2,00×3,50 m stort och 3,20 m djupt. Schaktväggarna var instabila vilket gjorde att en grundlig dokumentation inte kunde genomföras. Schaktet kom sedan att utvidgas till att omfatta 5,40×3,50 m med ett djup av 3,50–4,00 m. Moränlera påträffades vid 3,00 m djup. Schaktet dominerades av tidigare nedgrävningar för rör och ledningar. Under dagens gatsten påträffades en äldre gatubeläggning på en nivå av ca 0,25 m nedanför nuvarande gatunivå och därunder huvudsakligen utjämningslager. I den östra delen påträffades ett lergolv, ca 1,00 m under marknivå, som visar på att gatan tidigare haft en annan sträckning. De påträffade kulturlagren kunde inte dateras.

*Figur 15. Översikt över schaktet. Foto taget från väster.*

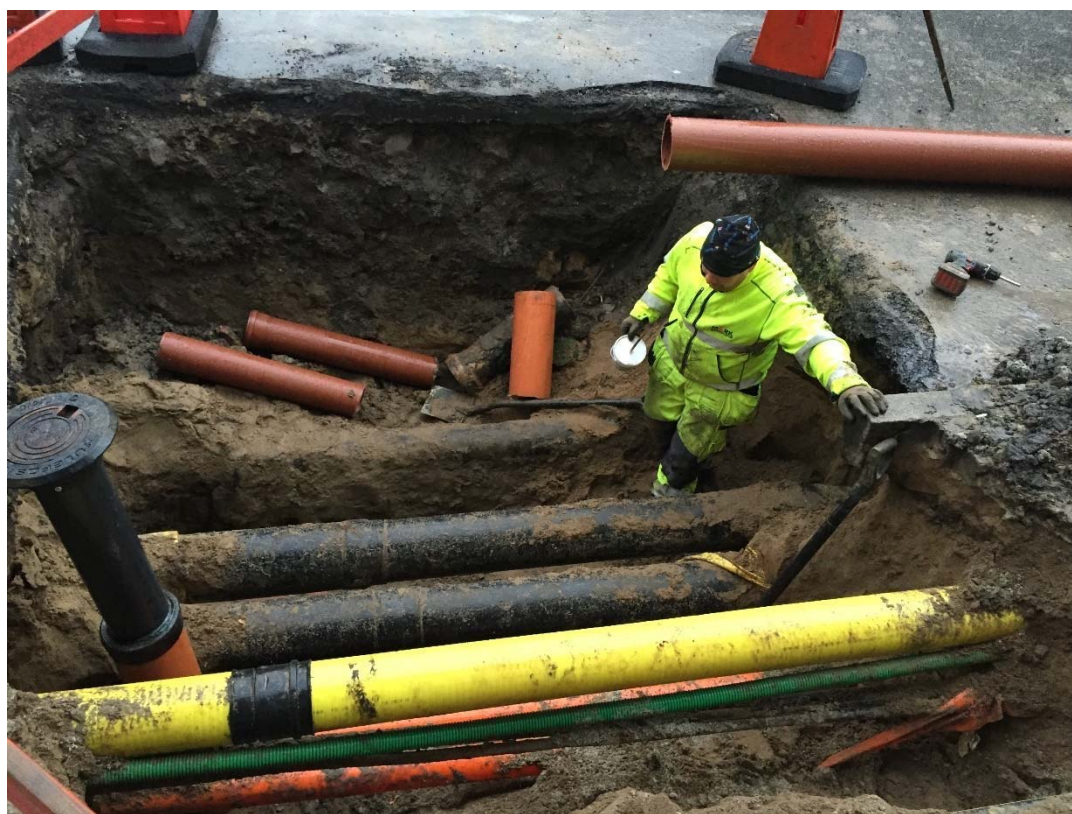
På grund av en akut avloppsläcka utfördes en arkeologisk schaktningsövervakning. Schaktet var 3,50×4,00 m stort, mellan 1,00–1,90 m djupt och grävdes utanför porten till fastigheten Billegården 20. Under asfalten påträffades en äldre stenläggning, därunder en fyllning i en nedgrävning för gasledning. I botten av schaktet framkom två tunna rester av kulturlager, där det undre bestod av gråbrun lera med fynd av djurben och järnslag. Det övre kulturlagret bestod i huvudsak av nedbruten gödsel. Kulturlagren kunde inte dateras.

*Figur 17. Arbetet försvårades av den stora mängden rör och ledningar i schaktet. Fotot taget från norr.*

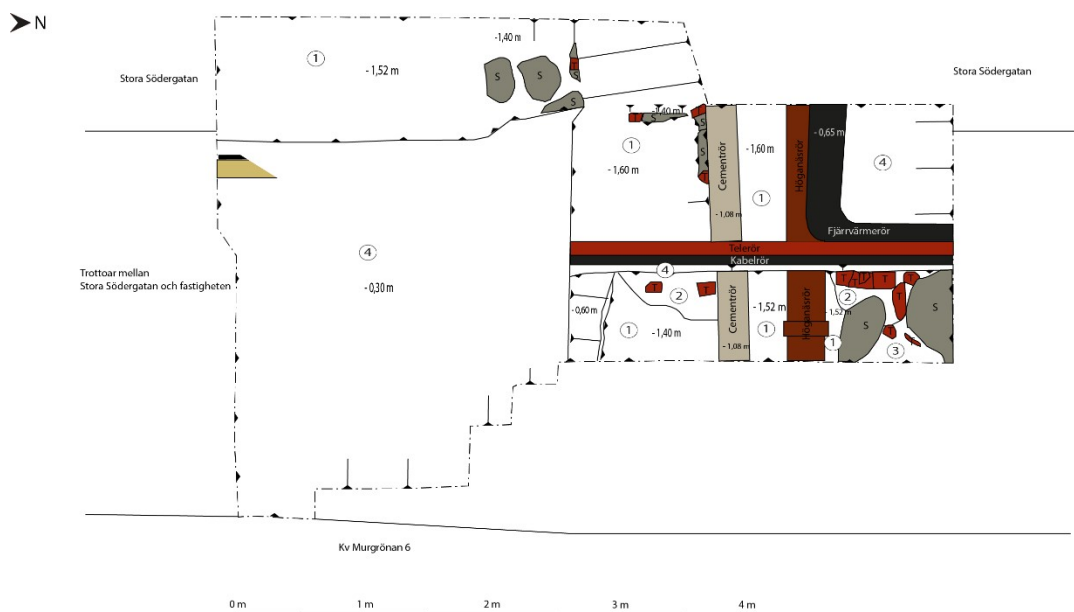
## Bilaga 1. 61000-350 Murgrönan 6, plan- sektionsritningar

### Beskrivning planritning, Murgrönan 6

1. Svartbrun lerig humus som var finkornig, fet, torr och kompakt. Närvaro av djurben och träkol samt enstaka bränd lera. Jorden hade gödselkaraktär och halvt nedbrutna växtdeklar påträffades. Kulturlagret tolkas som medeltida odlingsjord som lagts ut i syfte att fylla upp ytan. Troligtvis har det tillkommit för att fylla upp inför till exempel en utvidgning av Stora Södergatan.

3. Svartbrun humus med inslag av lera som var finkornig, fet, torr och kompakt. Djurben och träkol var närvarande och det framkom enstaka bränd lera, lerfläckar av blå lera, kalkfläckar, träbitar och pinnar. Kulturlagret tolkas som odlingsjord som använts i uppfyllnadssyfte. Liknande kulturlager har påträffats i området på bland annat grannkvarteret kv Repslagaren. Det är troligen fråga om massor som tagits från närområdet.

4. Brun sand som var grovkornig, torr, mager och lucker. Sentida bärlager.

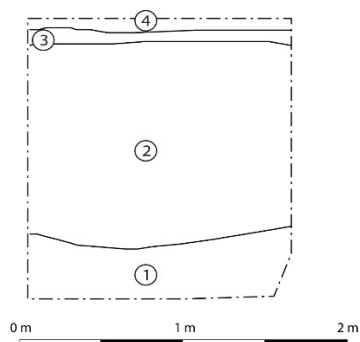
#### Beskrivning västra sektionen, Murgrönan 6

1. Svartbrun humus med inslag av lera som var finkornig, fet, torr och kompakt. Djurben och träkol var närvarande och det framkom enstaka bränd lera, lerfläckar av blå lera, kalkfläckar, träbitar och pinnar. Kulturlagret tolkas som medeltida odlingsjord som använts i uppfyllnadssyfte. Liknande kulturlager har påträffats i området på bland annat grannkvarteret kv Repslagaren. Det är troligen fråga om massor som tagits från närområdet.
2. Svartbrun lerig humus som var finkornig, fet, torr och kompakt. Förekomst av djurben och träkol samt enstaka bränd lera. Jorden hade gödselkaraktär och innehöll halvt nedbrutna växtdelar. Kulturlagret tolkas som medeltida odlingsjord som lagts ut i syfte att fylla upp en yta. Troligtvis har lagret tillkommit för att fylla upp marken inför till exempel en utvidgning av Stora Södergatan.
3. Grus, sentida bärlager.
4. Asfalt.

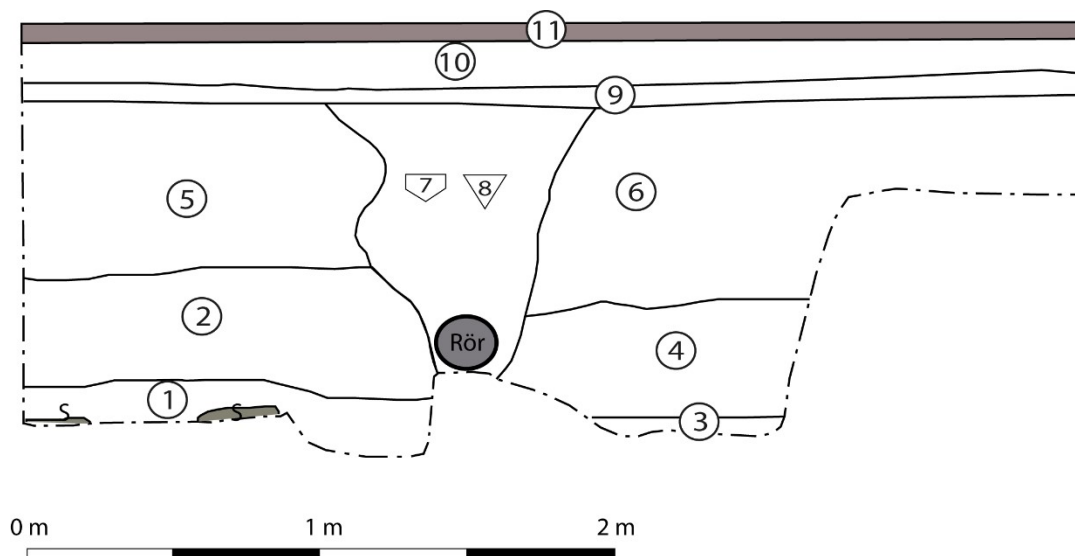
## Beskrivning östra sektionen, Murgrönan 6

1. Svartbrun humus med inslag av lera som var finkornig, fet, torr och kompakt. Djurben och träkol var närvarande och det framkom enstaka bränd lera, lerfläckar av blå lera, kalkfläckar, träbitar och pinnar. Kulturlagret tolkas som medeltida odlingsjord som använts i uppfyllnadssyfte. Liknande kulturlager har påträffats i området på bland annat grannkvarteret kv Repslagaren. Det är troligen fråga om massor som tagits från närområdet.

11. Cementplattor, befintlig ytbeläggning.

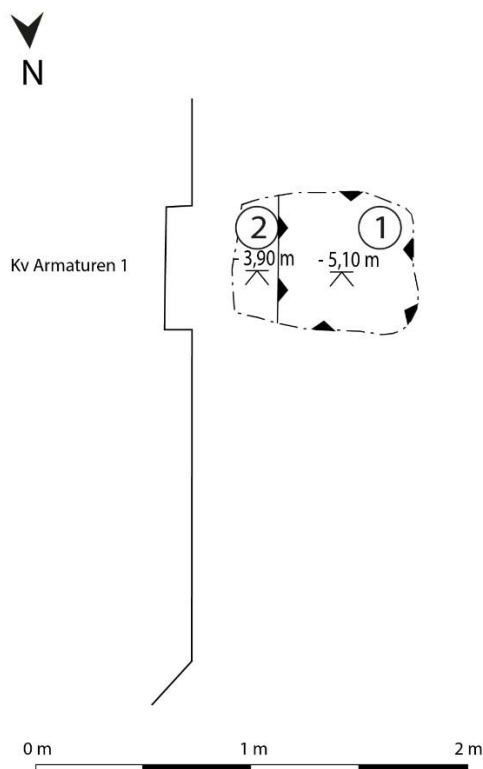
## Bilaga 2, 61000-361 Gasverksgatan, planritning

### Beskrivning planritning Gasverksgatan

1. Lera med inslag av grus och sten. Moränlera blandad med grus, grovkornig, torr, mager och kompakt. Sentida fyllnadslager i rörschakt.
2. Moränlera som var finkornig, fet, torr och kompakt.

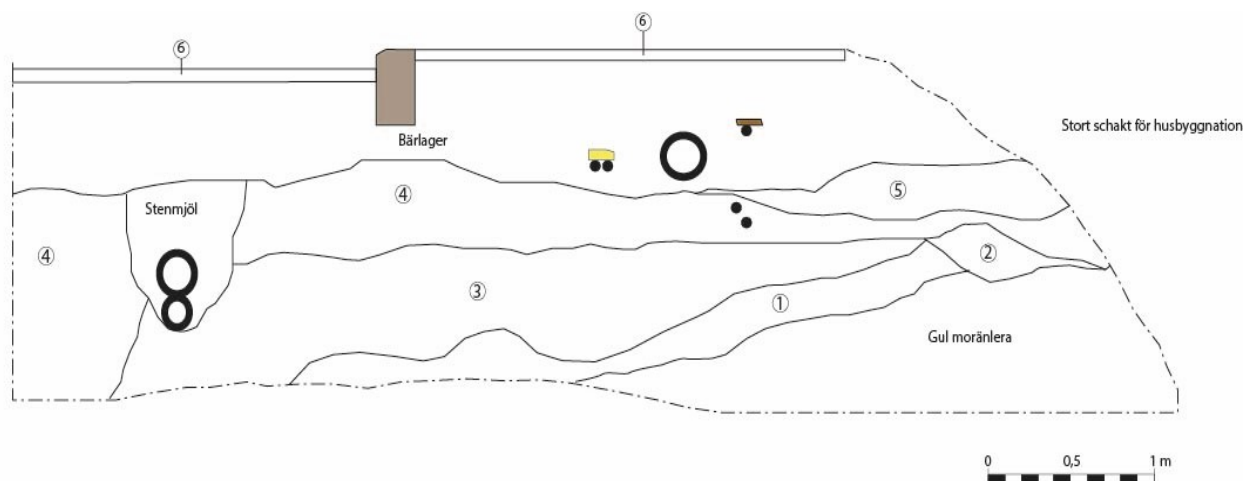
### Bilaga 3, 61000-383 Revingegatan, sektionsritning

### Beskrivning östra sektionen, Revingegatan

1. Gråblå finkornig lera med inslag av sot, kalkprickar, mycket kompakt och torrt. Möjlig packning för en damm.
2. Liknar gul moränlera men uppgrävd och omrörd. Kan vara kanten på en damm.
3. Brun, fet, finkornig, torr och något lucker lera med inslag av tegelkross, kalk, träkol, djurben. Fyllning i en nedgrävning.
4. Melerad gulbrungrå fet lera med grusinblandning, kompakt. Inslag av sten och tegel. Något fuktig. Gamla höganäsrör, tolkas som fyllning i spillschakt.
5. Torv, torrt poröst lager, kabelrest.
6. Asfalt.

I samband med bostadsbyggande för ett flerfamiljshus söder om Revingegatan utfördes en arkeologisk förundersökning i form av schaktningsövervakning. I östra sektionen påträffades lämningar efter en större nedgrävning i moränen med sluttnig åt norr. Ovanpå moränen dokumenterades först en kontext som tolkades som ett tätningslager för en damm. En kant på dammen med omrörd moränlera framkom på ett djup av 1,00 m och lägsta nedgrävningskant framkom på 1,60 m djup, där schaktbotten skar vidare besiktning.

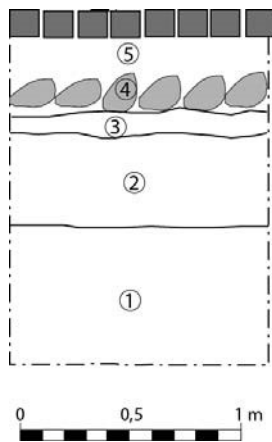
#### Bilaga 4, 61000-397 Tomegapsgatan, sektionsritning

#### Beskrivning västra sektionen, Tomegapsgatan

1. Moränlera.
2. Finkornig lera torr med inslag av tegelkross, träkol, djurben. Tolkas som äldre markhorisont.
3. Bärlager bestående av tegelbitar, grus och lera.
4. Äldre gatubeläggning i brunsvart lera.
5. Bärlager med smågatsten som markbeläggning.

I samband med en akut vattenläcka genomfördes en arkeologisk schaktningsövervakning genom besiktning från gatunivå. En sektion i väst kunde dokumenteras relativt väl. En äldre gatunivå med kullersten framkom på ett djup av 0,30 m. Under bärlagret dokumenterades en äldre markhorisont ned till ett djup av 0,90 m. Denna bestod av mörkbrun, finkornig, kompakt och torr lera med inslag av tegelkross, träkol och djurben och kan troligen dateras till medeltid. Därunder vidtog moränleran. I schaktet fanns en vattenledning på ett djup av ca 1,00 m och det var denna som hade sprungit läck. Inga fynd påträffades.

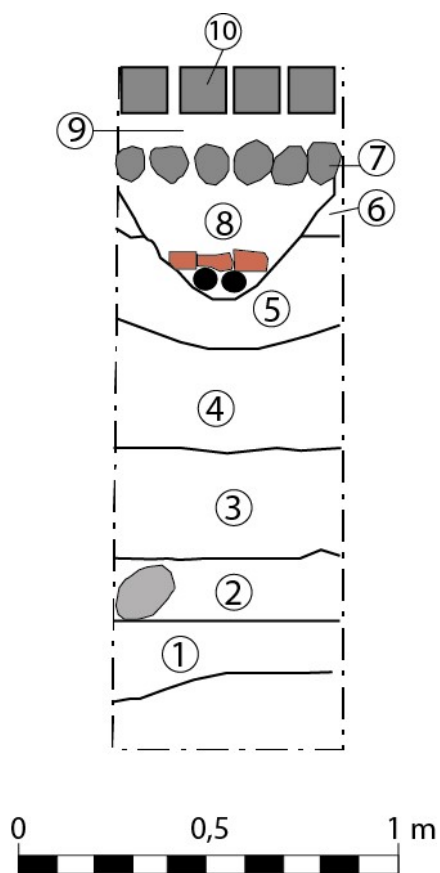
**Bilaga 5, 61000-415 Stora Algatan 5, sektionsritning**

Beskrivning västra sektionen, Stora Algatan 5

1. Gråbrun lerig jord med inslag av träkol och gröna lerkladdar samt organiskt material. Något torr, inslag av småsten och rikligt med djurben, bitar av träflis. Möjligen odlat.
2. Som 1 men med mörkare och diffus kontaktyta.
3. Raseringslager med tegelbrockor (storstenstegel) och kalkbruk.
4. Raseringslager som 3 samt svallad småsten.
5. Svart brandlager med lite tegel, kulturjord, sot och träkol.
6. Bärlager av grus.
7. Äldre gatubeläggning.
8. Kabelschakt.
9. Bärlager.
10. Gatsten.

Med anledning av en akut VA-läcka genomfördes en arkeologisk schaktningsövervakning. Ett schakt öppnades i gatan och mätte 1,60×2,00 m. Djupet varierade från 1,00 m i den södra delen av schaktet och 1,80 m i den norra delen. I det nordvästra hörnet fanns en välbevarad stratigrafisk sekvens. De övre 0,40–0,50 m bestod av sentida bärlager och gatsten, därunder framkom ett efterreformatiskt brandlager ned till en nivå av 0,70 m. Två raseringslager påträffades därunder, vilka troligen lagts ut

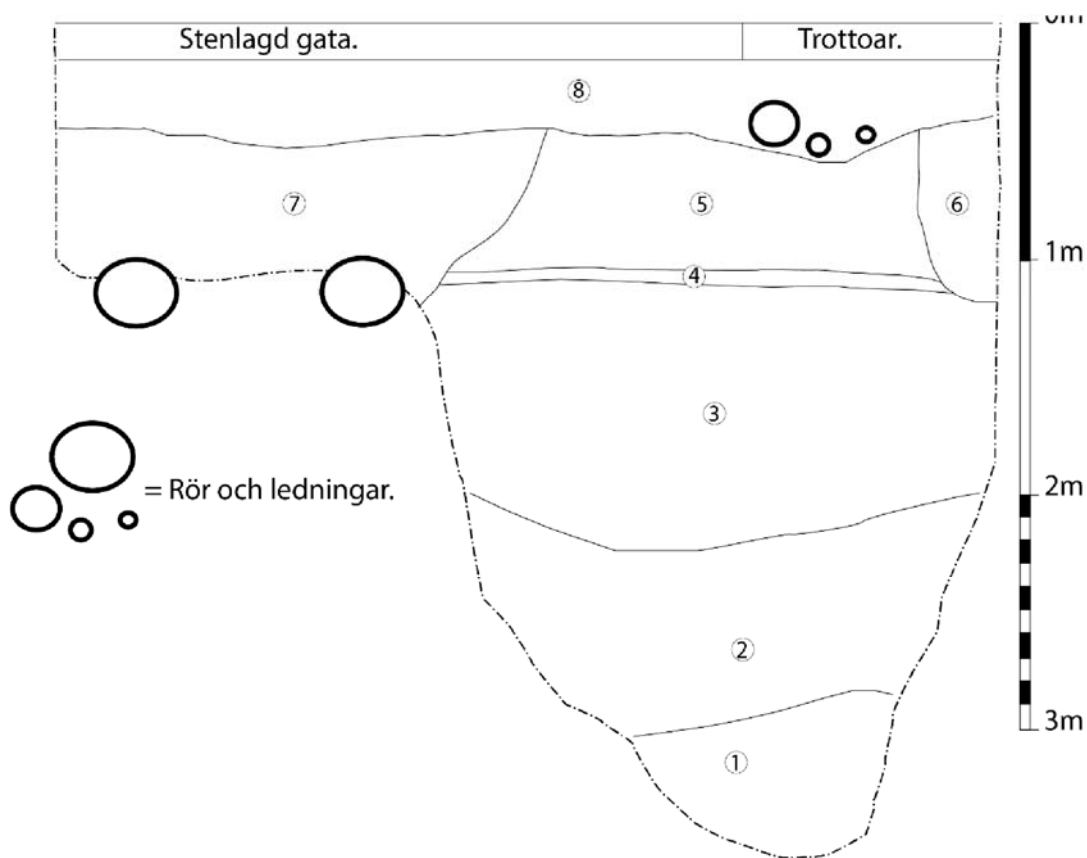
**Bilaga 6, 61000-429 Magle Lilla Kyrkogata, sektionsritningar**

**Beskrivning östra sektionen, Magle Lilla Kyrkogata**

1. Gråblå moränlera.
2. Ljusbrun markhorisont.
3. Gråbrunt utjämningslager.
4. Grått lergolv med omdeponerad moränlera.
5. Brunrå humus, sand, klumpar av grå lera. Innehåller djurben, orange tegel, sten. Kompakt och fuktigt. Innehåller även träkol. Tolkas som utjämningslager.
6. Nedgrävning till vattenledning.
7. Nedgrävning för större rörledningar.
8. Bärlager.

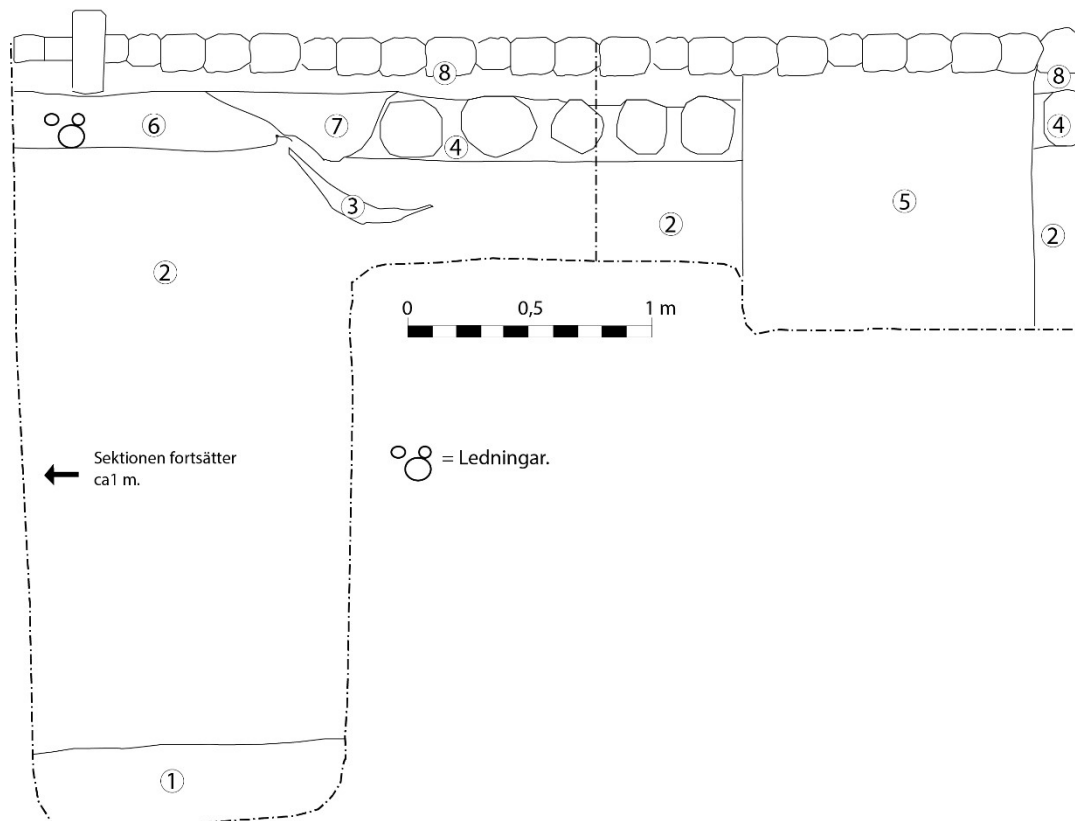
#### Beskrivning västra och norra sektionen, Magle Lilla Kyrkogata

1. Brungrå humus med sand, klumpar av grå lera, orange tegelbitar, djurben, träkol och småsten. Kompakt och fuktig. Utjämningslager.
2. Ljusbrun lera med sand, grus, småsten och enstaka gula tegelbitar. Kompakt och fuktig.
3. Sand.
4. Äldre gatunivå med natursten i sättlager.
5. Sand.
6. Sand.
7. Nedgrävning med oklar funktion.
8. Gatsten i bärlager.

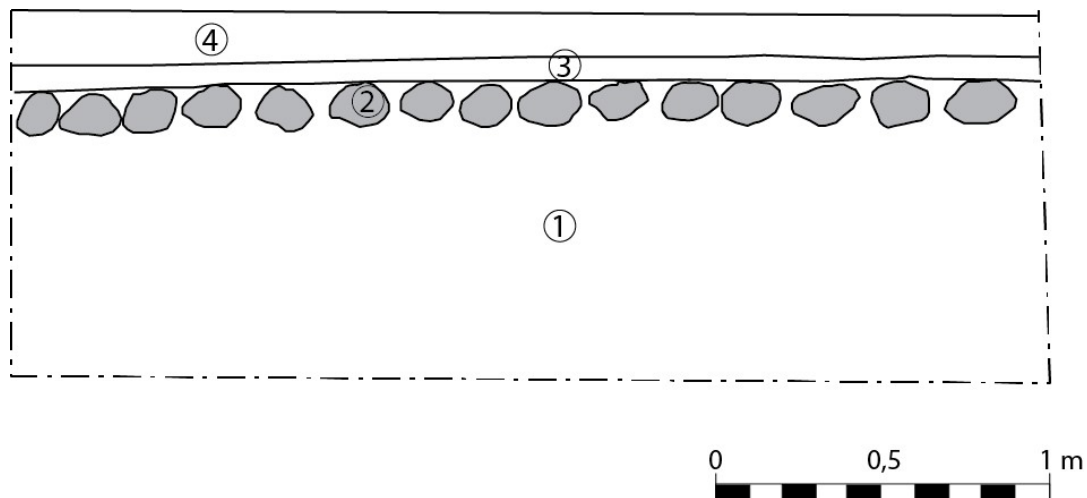
## Bilaga 7, 61000-430 Billegården 20/Svanegatan, sektionsritning

Beskrivning västra sektionen, Billegården 20/Svanegatan

1. Brungrå humus, lera, silt, sand. Omdeponerat lager som ligger i schakt för gasledning. Inslag av rött tegel, sten, grus, sand, silt och gula lerfläckar.
2. Äldre gatubeläggning med sättlager av grus, sand, silt, stora naturstenar ca 0,10×0,15 m stora.
3. Utjämningslager bestående av brungrå makadam, bärlager till asfalt.
4. Asfalt.
