Kv Galten 12, 13, 14, 15 m fl

Fornlämning RAÄ Lund 73:1/Lämningsnr L1988:5459
Lunds stad och kommun, Skåne län
Arkeologisk schaktningsövervakning, Geoteknik 2019
Jan Kockum/Aja Guldåker

Kulturmiljörapport: 2020:20

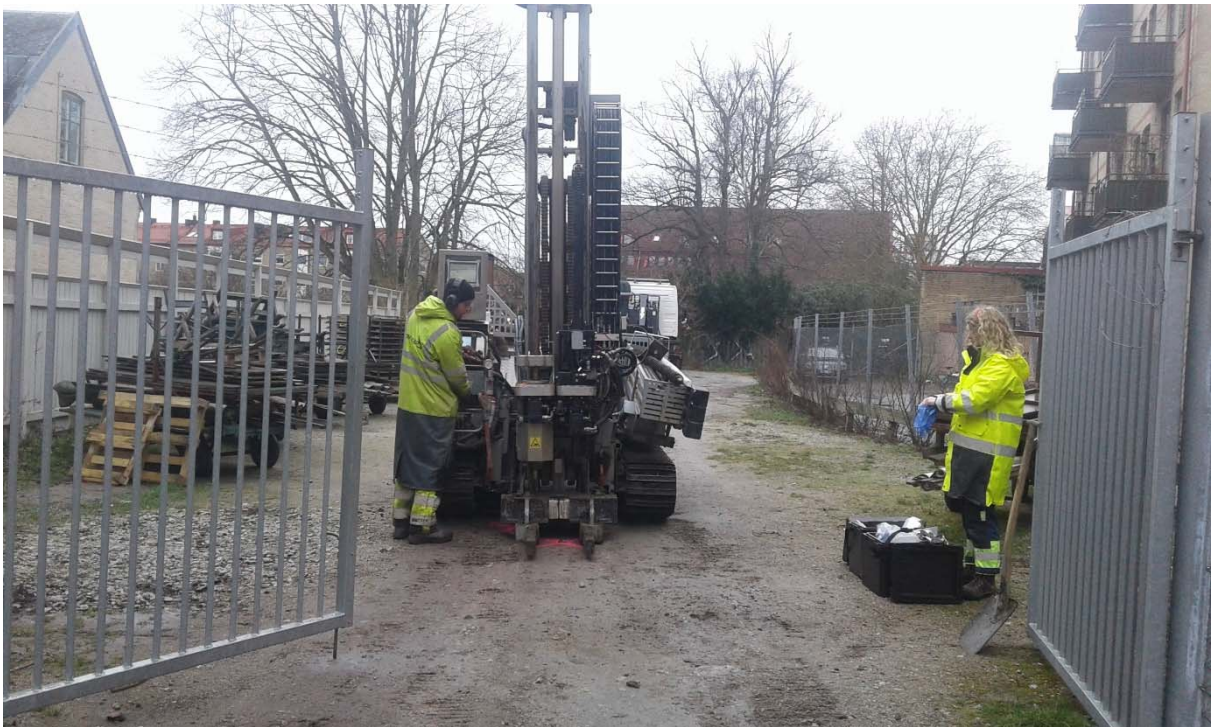
Omslagsbild: Provtagning på kommunens uppställningsplats. Fotografiet taget från öster.
