RAÄ Lund 73:1/L1988:5459  
Lunds stad och kommun, Skåne län  
VA i Lunds innerstad  
Arkeologiska schaktningsövervakningar 2016–2017  
Linnea Lidh

Titel: Lund 73:1  
Författare: Linnea Lidh  
Kulturmiljörapport: 2020:32

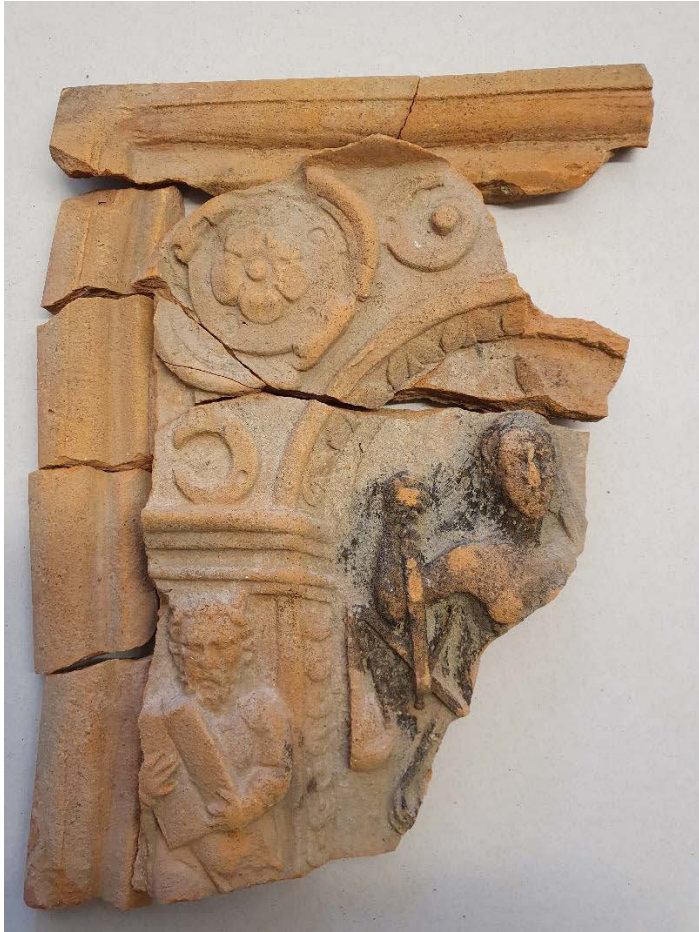
Ett flertal kakelfragment tillhör samma bildkakel med ett allegoriskt motiv föreställande Justitia hållandes i en våg under en båge som bärs upp av pilastrar. Över bågen sitter så kallade rullverkskartuscher och framför den vänstra pilastern står en man som håller i en bok (figur 4). Detta motiv återfinns bland material som tidigare hittats i Lund, bland annat på Stortorget (figur 5).

Figur 4. Fragmenterat bildkachel från Kyrkogatan med Justitia.

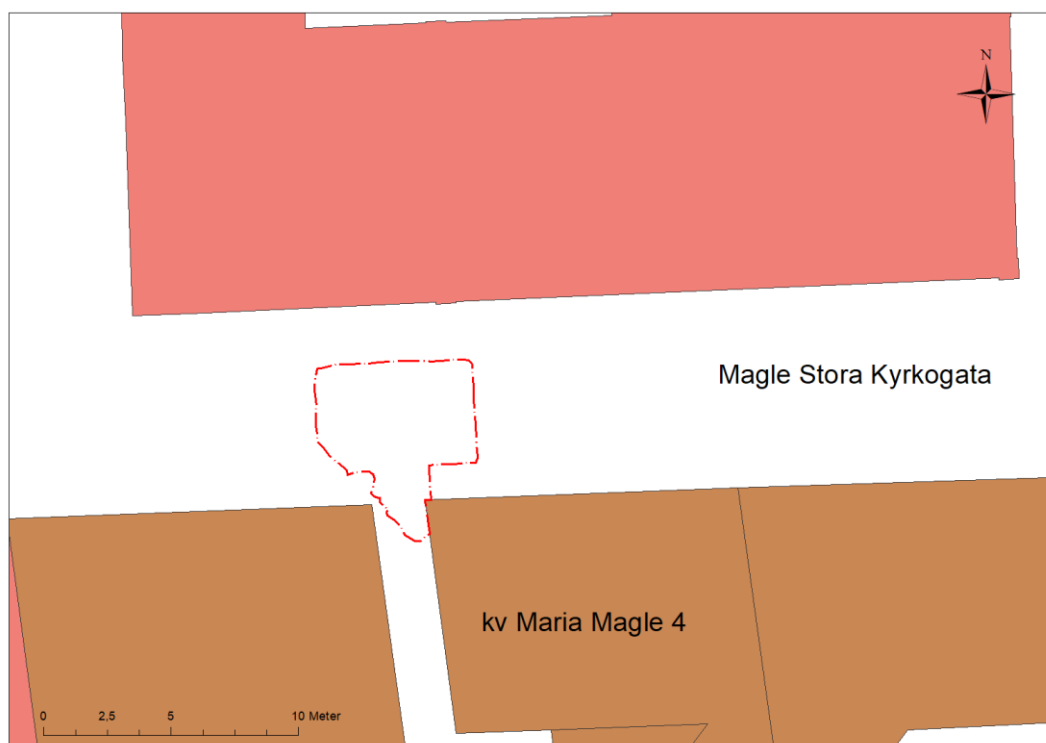
Figur 6. Plan över schaktet på Magle Stora Kyrkogata, markerat med rött. För referens se figur 1, punkt 3. © Lantmäteriet

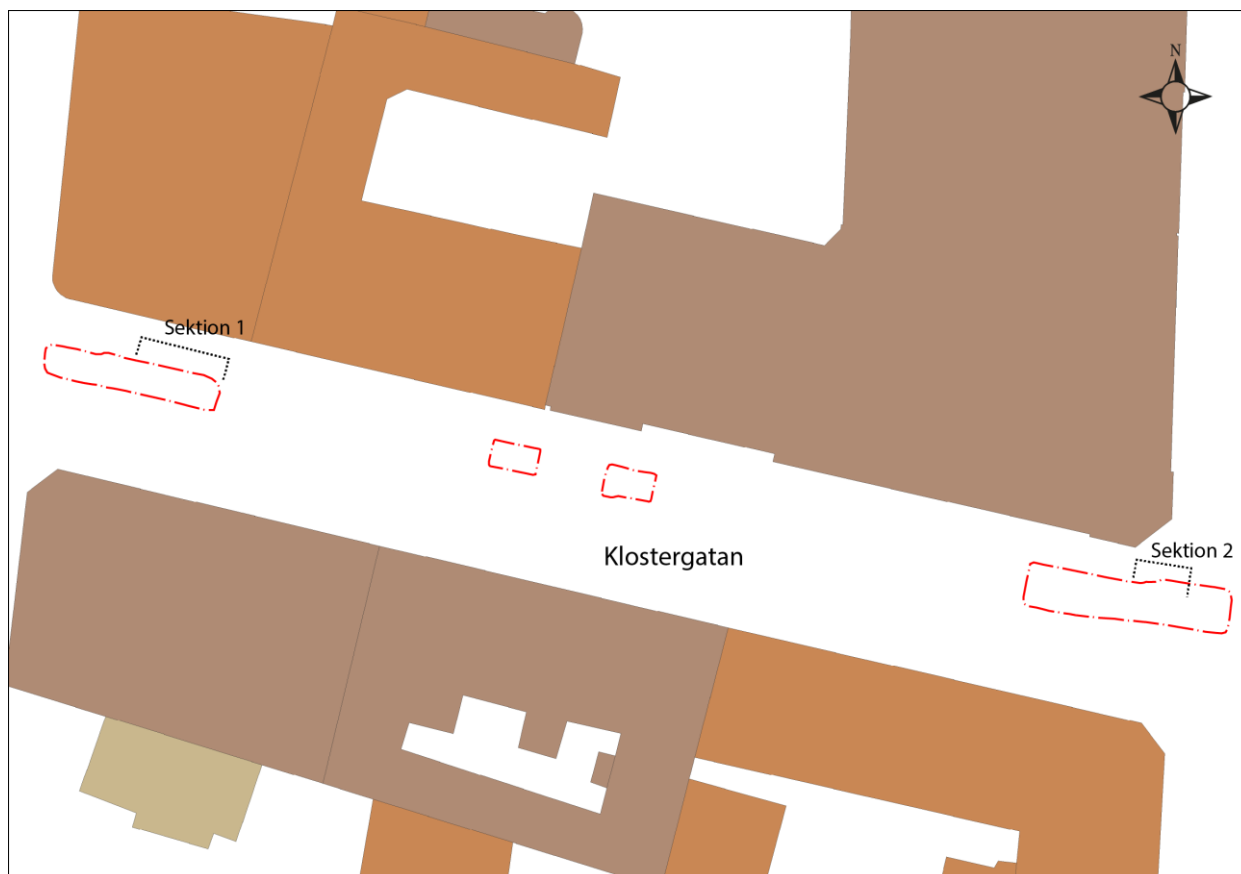
*Bilaga 2a. Plan över schakten på Klostergatan (61000-460). Sektioner markerade. © Lantmäteriet*
