## Kv Sankt Jakob 13

RAÄ Lund 73:1, L1988:5459  
Lunds stad och kommun, Skåne län  
Arkeologisk schaktningsövervakning 2017  
Linnea Lidh

Kulturmiljörapport: 2020:34

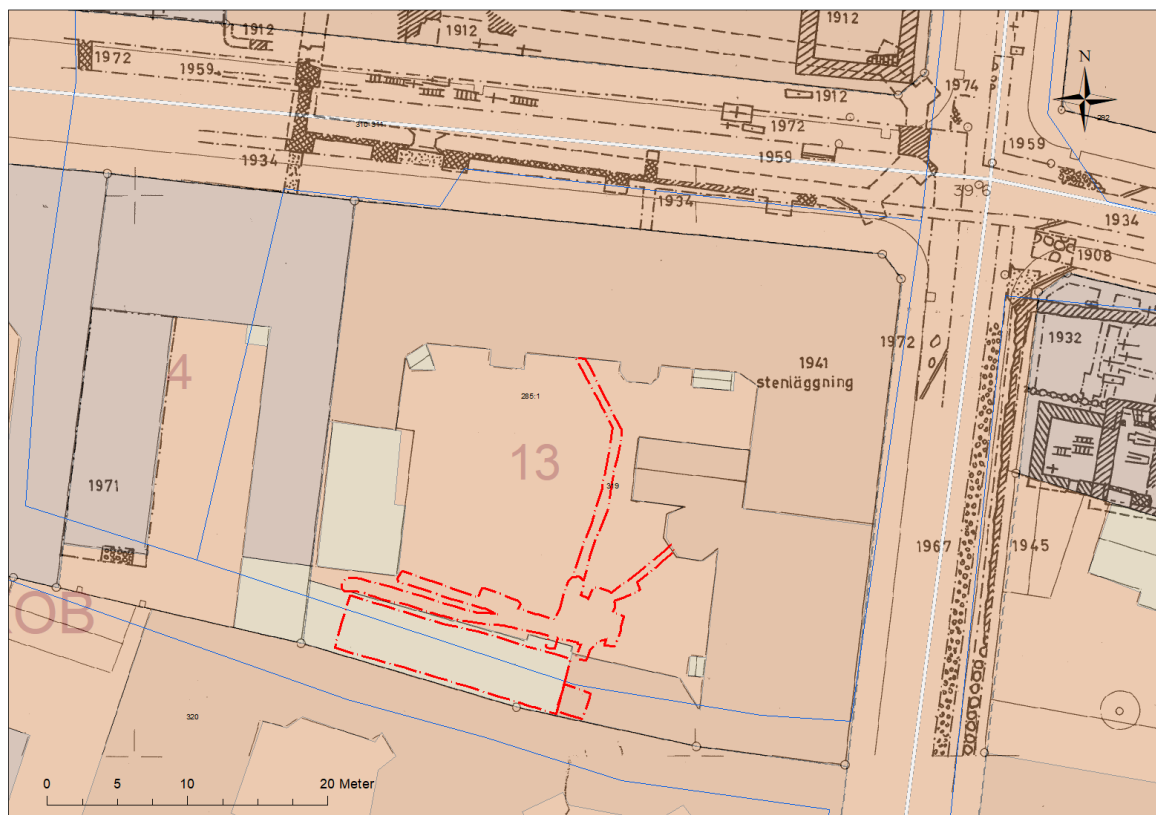
Figur 2. Schakten på fastigheten markerade i rött, Andréns tomtrekonstruktion och gator i blått samt Kulturens arkeologiska generalkarta där man kan se Gråbrödraklostrets kyrka och gravar högst upp i bild. © Lantmäteriet

Området för den arkeologiska undersökningen ligger på fastigheten Sankt Jakob 13 vid Klostergatan södra sida. Fastighetens östra del motsvarar gårdstomt 319, enligt Anders Andréns rekonstruktion av Lunds tomtmark år 1500. Norr om fastigheten låg Gråbrödraklostret med kyrkogård (se figur 2).

Tomtstrukturen och tomtgränserna i området tycks ha ändrats under efterreformatorisk tid och detaljerna i denna process är svårutredda. Bland annat fanns en gata som gått tvärs över dagens kv Sankt Jakob i öst–västlig riktning (se figur 2) och som lades igen under första hälften av 1500-talet (Andréns 1984:118).

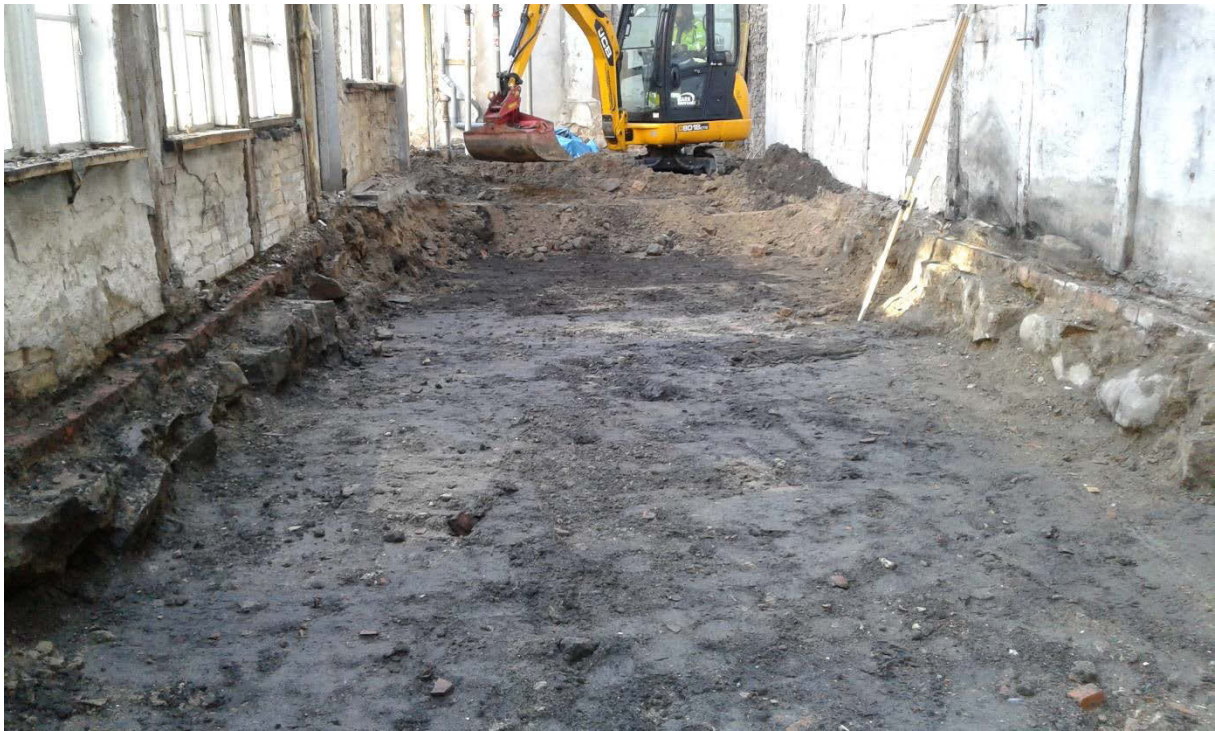
*Figur 3. Bild från inne i gårdshuset när det schaktas för sänkning av golv. Sett från väster.*

Inne i det gårdshus som skulle byggas om sänktes golv-/marknivån genom att schakta ned 0,50–0,70 meter (bilaga 1). Det översta lagret bestod av sand och glaskross från tiden så byggnaden tillhörde glasmästeriet mellan åren 1899–2001. Under detta lager framkom ett 0,50 till 0,60 meter tjockt lager som sannolikt är uppfyllda massor bestående av sandigt och siltigt gödsel med inslag av sten och tegel. Fynden pekar på en datering till 1800-talet (bilaga 7). Under detta framkom resterna av ett grått lergolv som var ca 0,03 meter tjockt och innehöll keramik av typen yngre rödgods. I östra delen av gårdshuset schaktades en mindre yta upp för en källare med ett djup av 0,90 meter. I detta schakt framkom två rader av kraftiga grundstenar, den östra raden tillhör det stående flervåningshuset medan den västra hör till en byggnad nu riven. Mellan dessa stenrader framom enbart omgrävda massor som ligger i frischakten till de två byggnaderna.

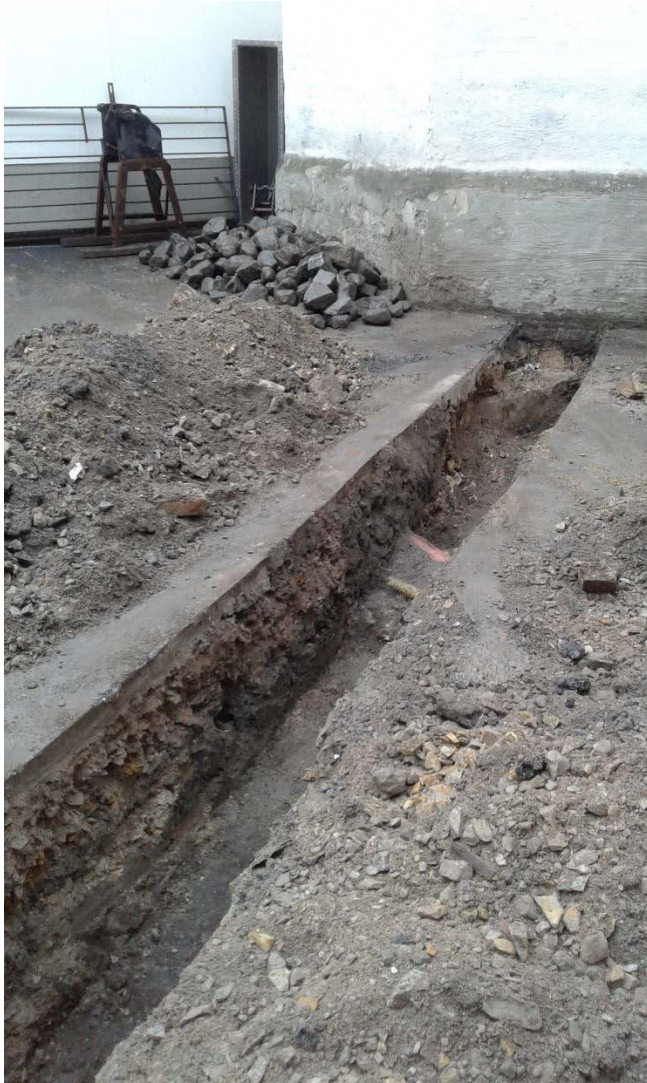
*Figur 4. Bild över schaktet i nordöstlig riktning, draget fram till fastigheten ut mot Stora Gråbrödersgatan. Sett från sydväst.*

Från dessa brunnschakt grävdes sedan ett schakt nordöst in till fastigheten ut mot Stora Gråbrödersgatan, där ett par modernare murar i tegel framkom. Ytterligare ett schakt grävdes norrut till fastigheten ut mot Klostersgatan. Detta schakt var 0,60 meter djup och här framkom ytterligare tegelmurar med betong och gult tegel, samt stora delar av schaktbotten bestod av ett raseringslager med gult tegel.

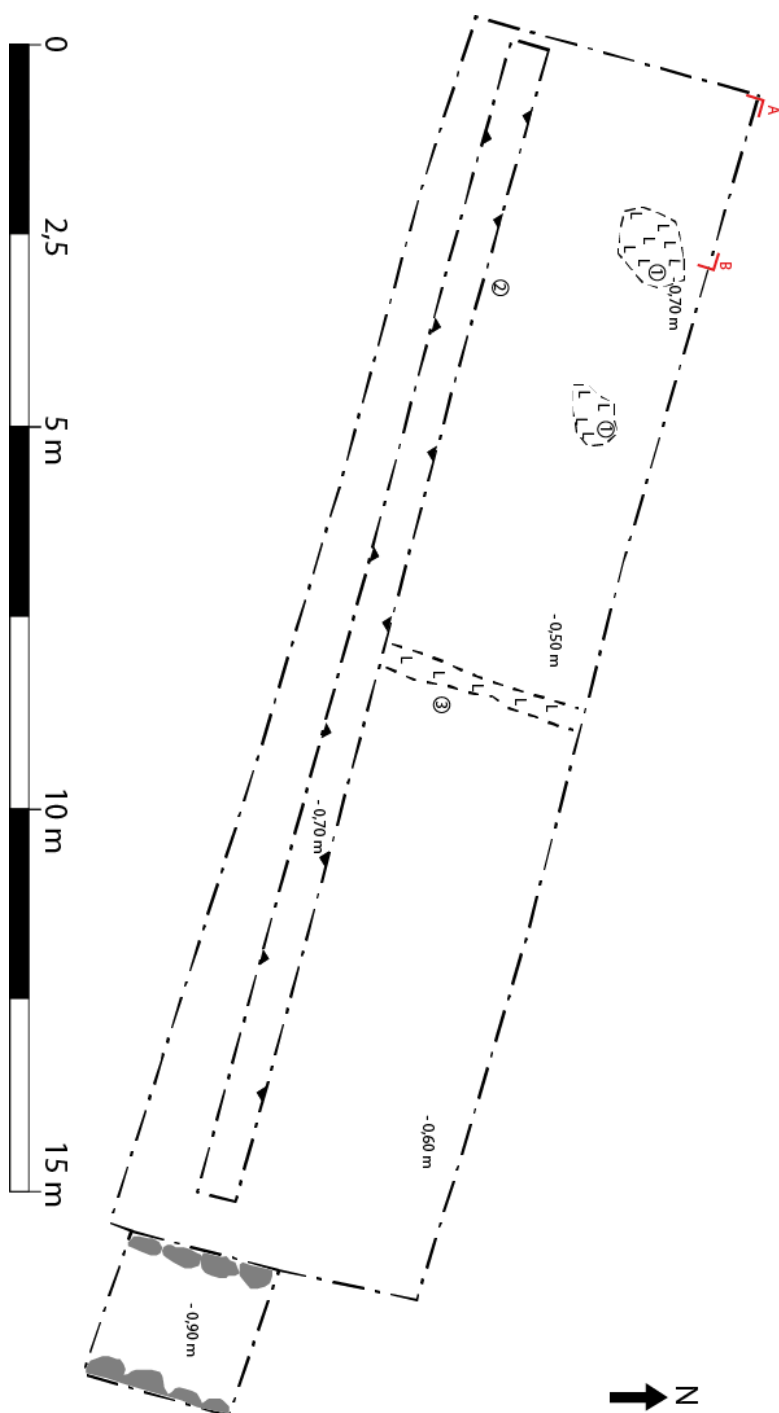
Bilaga 1. Schaktet inne i gårdshuset med sektion A–B markerat, se figur 2 för referens.

1. Rester av lergolv, grå lera.
2. Urlakad gödsel med inslag av ben och tegel.
3. Sand och sten, innehåller rött tegel.

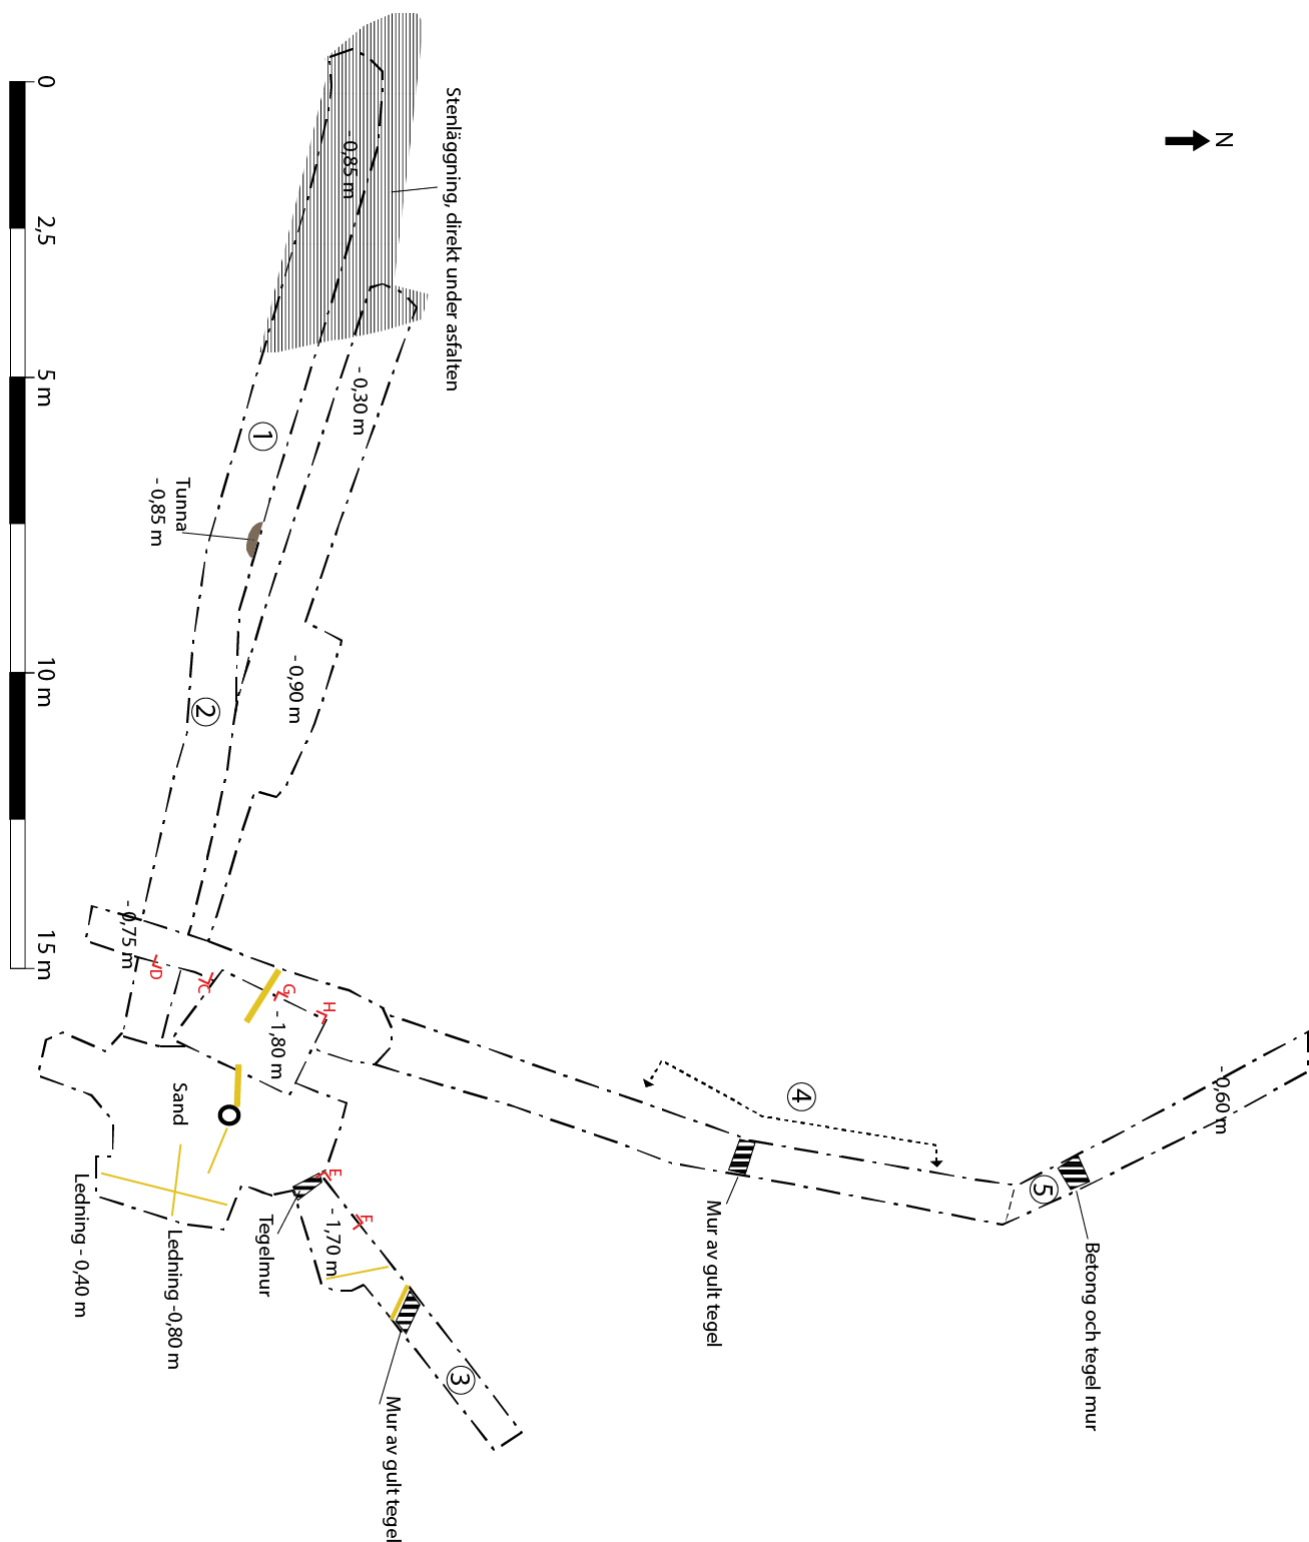
Bilaga 2. Schaktet ute på gården med sektionerna C–D, E–F och G–H markerade. Ledningar i gult och äldre kullerstensläggning i skrafferat område. Se figur 2 för referens.

1. Mycket rivningsmaterial ner till – 0,40 meter sedan gödlig lera.
2. Gödlig lera direkt, ingen stratifiering.
3. Mycket raseringsmaterial, gult tegel.
4. Raseringslager, gult tegel.
5. Massor med gult tegel.

Två parallella schakt schaktades upp utanför tillbyggnadens norra sida (bilaga 2). Schaktens djup låg på mellan 0,30 och 0,90 meter. Längst västerut framkom en stenläggning direkt under asfalten, annars bestod de översta 0,40 meter av rivningslager och sedan framträdde samma gödselrika lager som under byggnaden. På ett djup av 0,85 meter framkom fläckar av grå lera som möjligen är resterna av ett lergolv. I schaktet närmast utbyggnaden framkom även färgningen efter en tunna på samma djup som lerfläckarna. Tunnans diameter mättes till 0,65 meter.

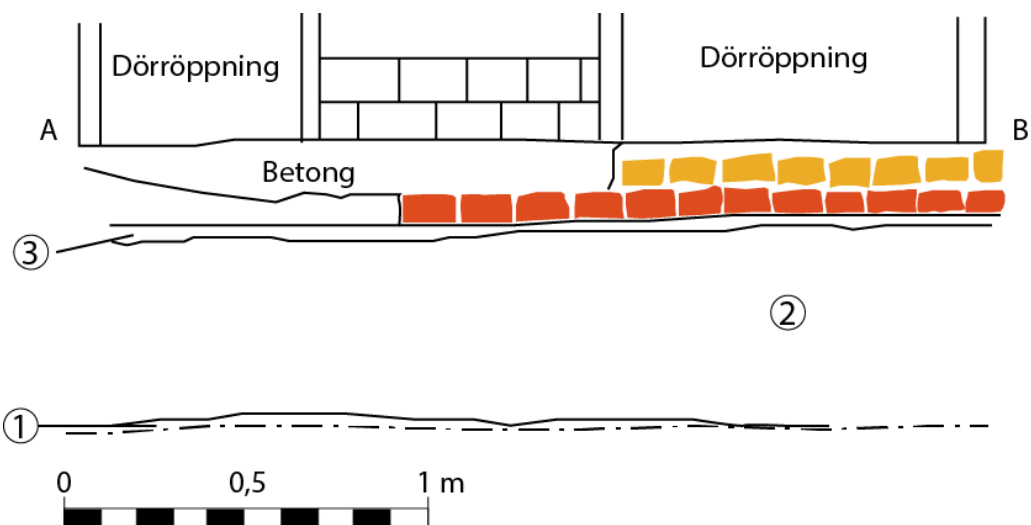
Bilaga 3. Sektion A–B, för referens se bilaga 1.

1. Grå lera, rester av lergolv. Fynd av djurben och yngre rödgods (ej omhändertaget).
2. Mörkbrunt sandigt och siltigt utlakad gödsel. Innehåller mycket keramik och ben. Uppfyllnads lager? Ligger under syll för tillbyggnad. Möjligen 1800-tal?
3. Glaskross och sand.

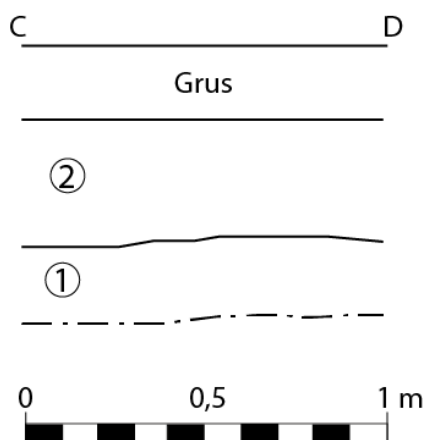
Bilaga 4. Sektion C–D, för referens se bilaga 2.

1. Mörkbrun sandig humös lera med inslag av gödsel. Gårdsmiljö, odling?
2. Sandig mörkbrun lera med inslag av tegel, yngre rödgods. Rivningsmassor.

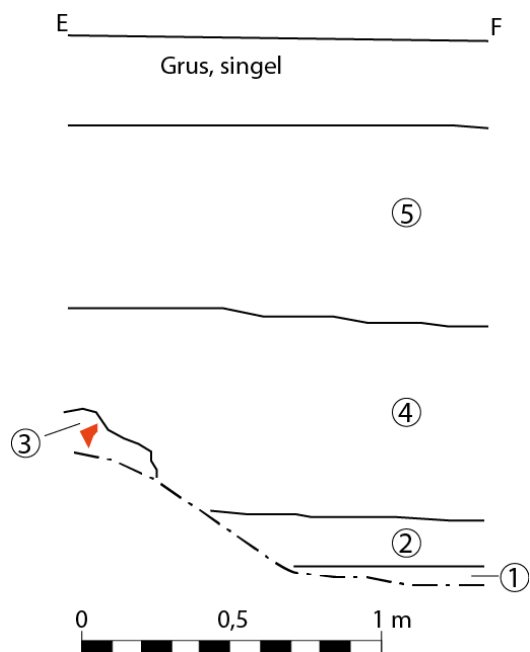
Bilaga 4. Sektion E–F, för referens se bilaga 2.

1. Blålera.
2. Mörk humus, sandigt.
3. Möjlig mur.
4. Gråbrun lera, inslag av tegel.
5. Rasering, lera och silt.

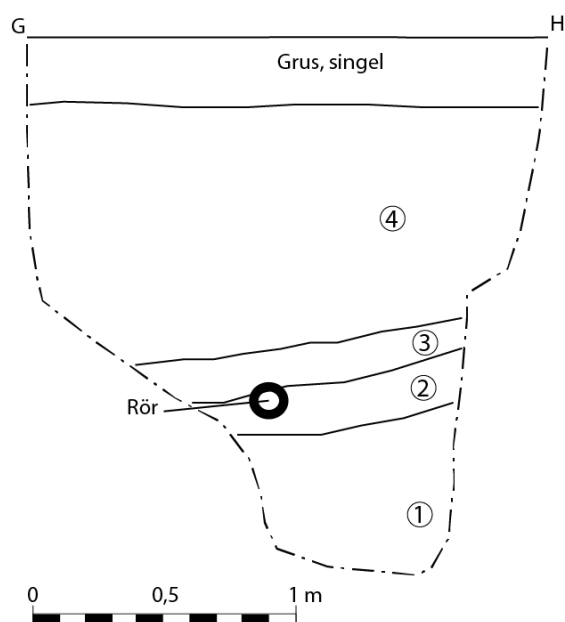
Bilaga 6. Sektion G–H, för referens se bilaga 2.

1. Gödselblandad lera. Inslag av rött tegel och djurben.
2. Sand.
3. Grus.
4. Återfyllning från tidigare draget schakt.

Längst österut grävdes sedan två djupare schakt för brunnar. Som djupast grävdes det ner till 2,10 meter där massorna ner till 1,50 meters djup bestod av grus och sand som var fyllnadsmassor i befintliga rörschakt. De understa massorna bestod av ett lerigt gödsellager med inslag av rött tegel och djurben, möjligen rör det sig om ett odlingslager.
