## Södra Esplanaden

Fornlämning RAÄ 73:1/Lämningsnr L1988:5459  
Lunds stad, Lunds socken, Lunds kommun, Skåne län  
Arkeologisk undersökning 2016–2017  
Mattias Karlsson och Aja Guldåker

Titel: Södra Esplanaden  
Författare: Mattias Karlsson och Aja Guldåker  
Kulturmiljörapport: 2020:52

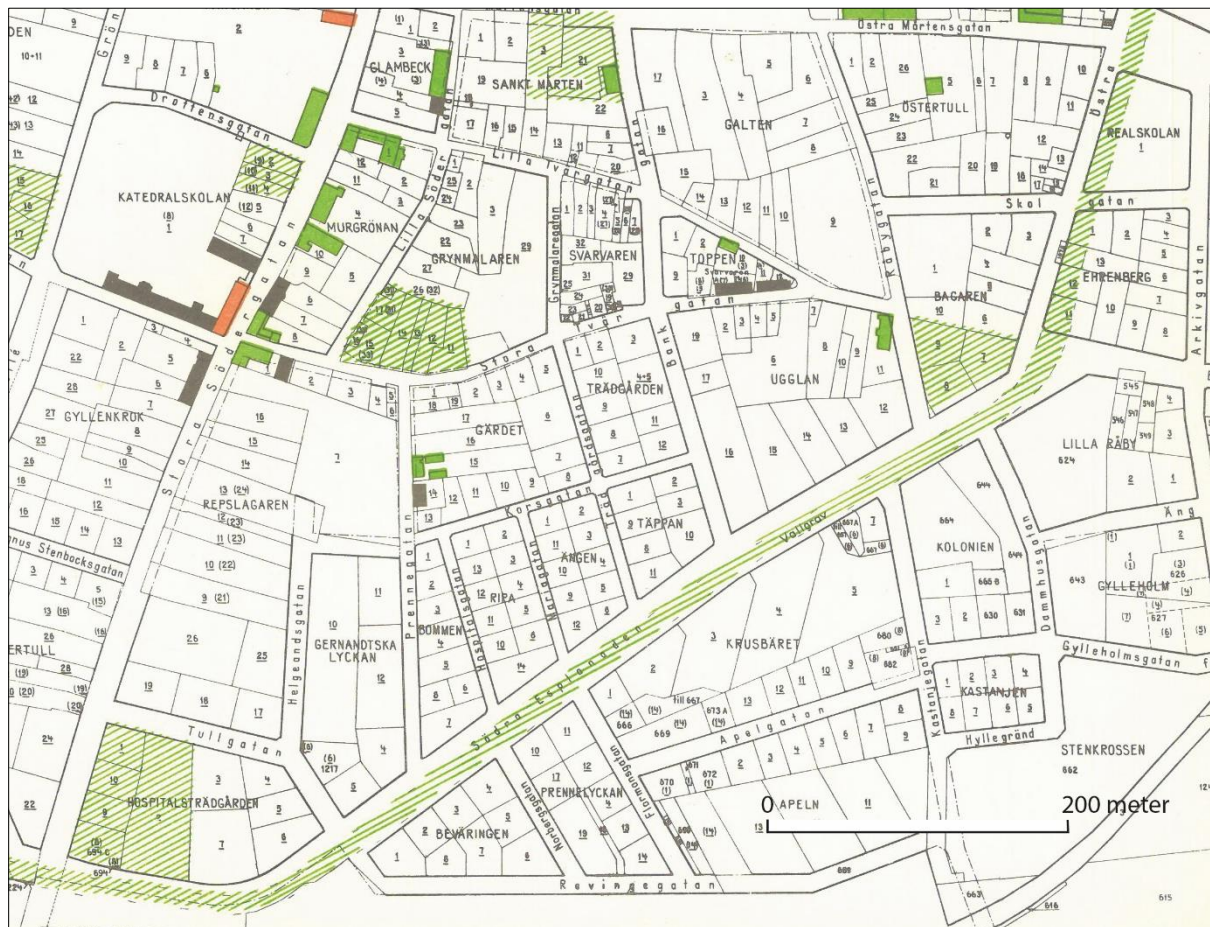
Figur 2. Utsnitt av karta över Lund från år 1952 med äldre bebyggelse och de ungefärliga lägena för medeltida kyrkogårdar och vallgraven markerade med grönt.

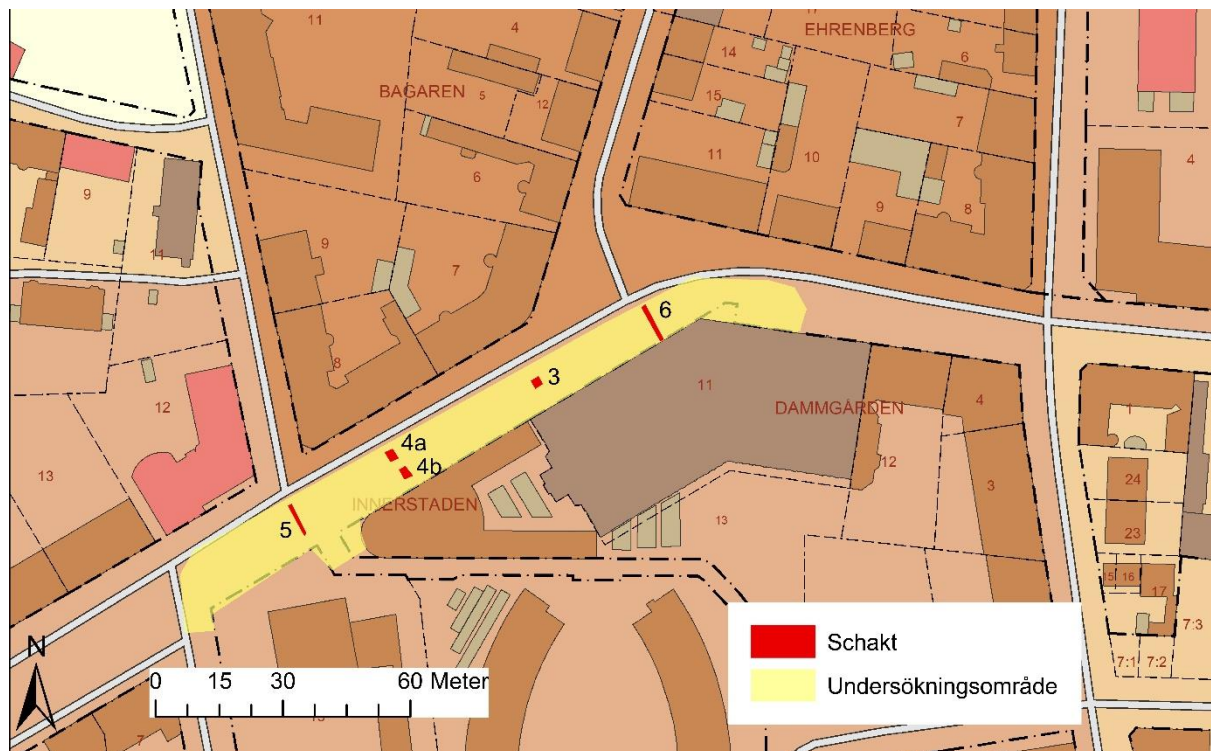
Figur 3. Översikt över arbetsområdet med schakt 3-6 inlagda.

Sammanlagt 6 schakt var planerade att grävas, men schakt 1 och 2 rationaliserades bort. Schakten grävdes till ett djup som varierade mellan 0,40 – 1,05 m. De kulturlager som påträffades bedömdes som sentida utjämningslager. Schakt 3–5 var placerade inom området för den medeltida vallgraven som under 1700–1800-talet fylldes igen. Schakt 6 var beläget utanför vall och vallgrav, men berörde även det sentida kulturlager.

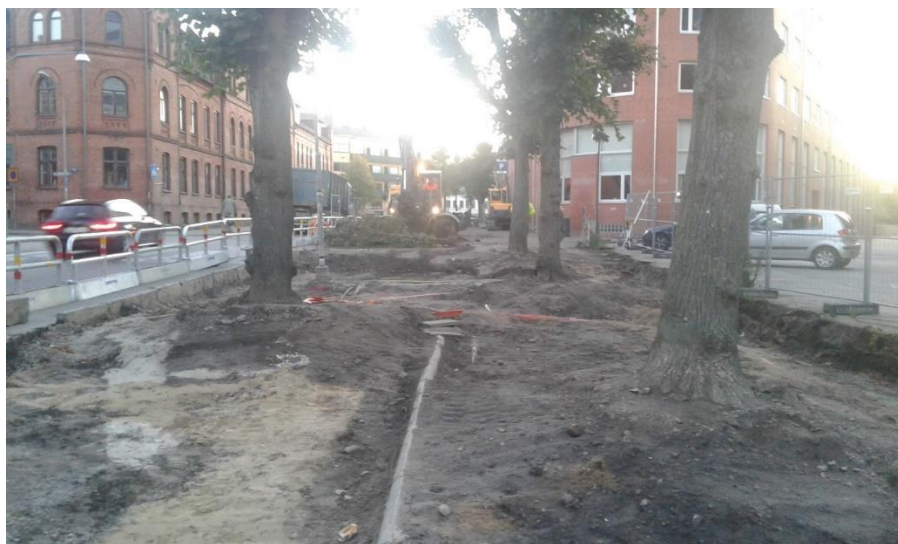
Schaktningsövervakning av steg 2 fortsatte under hösten år 2017. En cirka 560 m<sup>2</sup> yta schaktades ner till ett djup av cirka 0,80 m. Avsikten var att byta ut jorden för att förbättra för träden. Den kulturjord som framkom bestod av igenfyllnad i den forna vallgraven som hade genomförts under 1700–1800-tal. En skärva av yngre rödgods av ett fat framkom och kan dateras till 1700–1800-tal.

*Figur 7. Vy över arbetsytan, steg 2, sett från väster.*

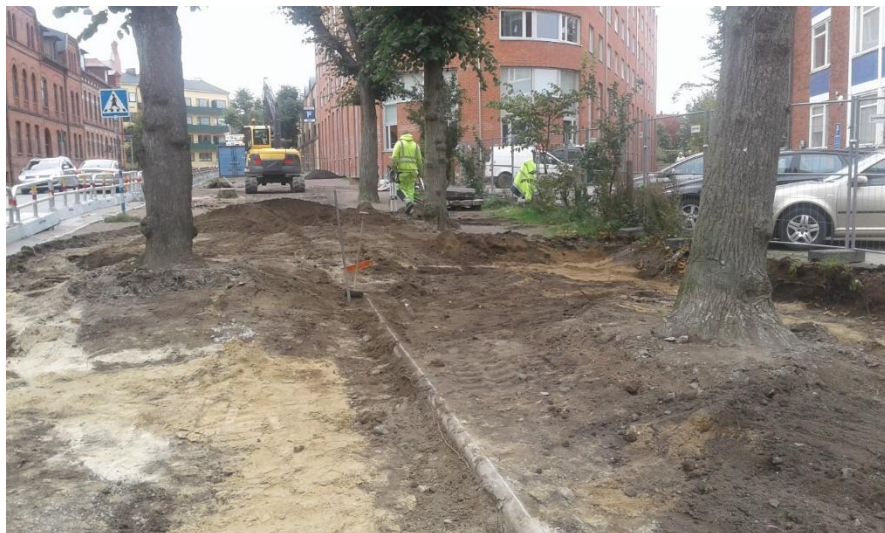
*Figur 8. Arbetsytan, steg 2, sett från väster.*

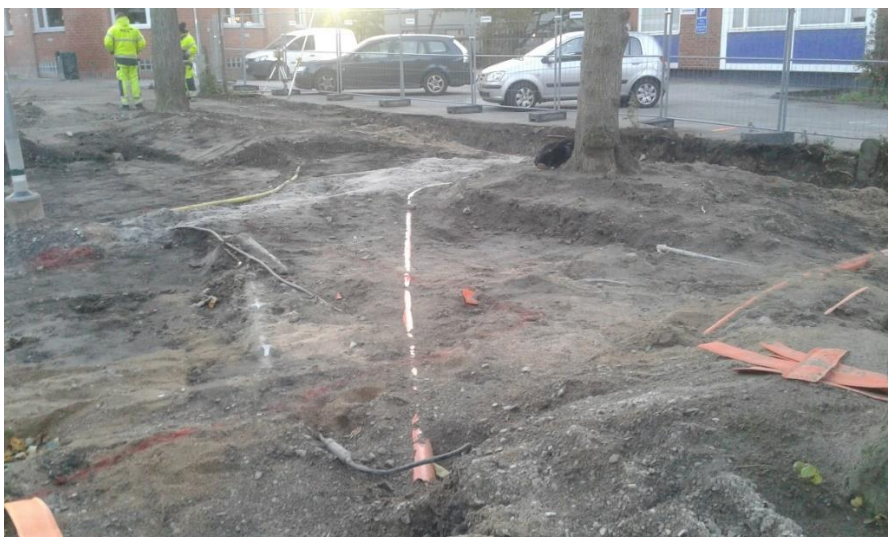
*Figur 9. Arbetsytan, steg 2, sett från nordväst.*

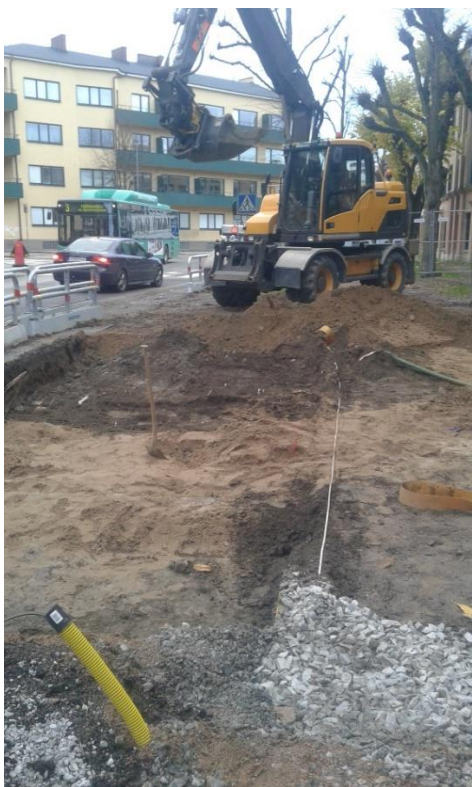
*Figur 10. Arbetsytan, steg 2, sett från väster.*

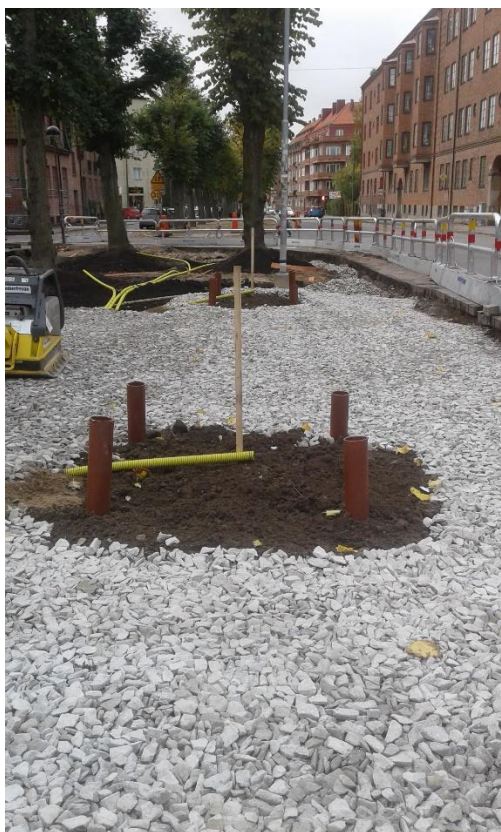
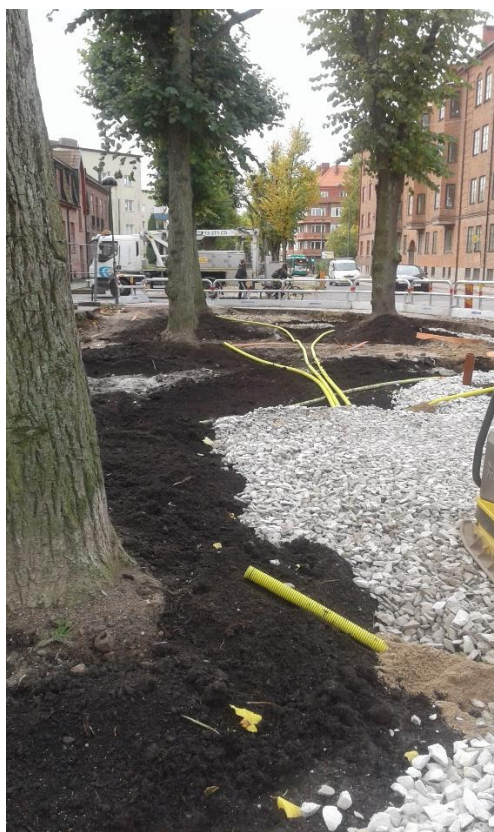
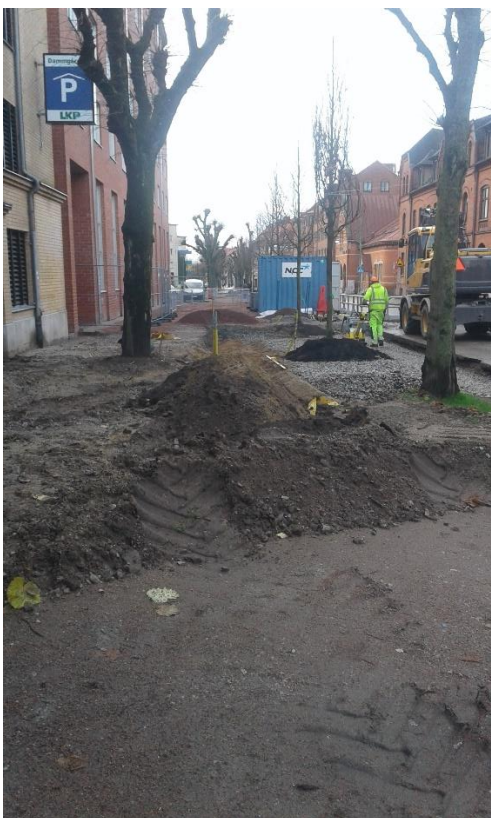
Figur 11. Återställning av arbetsytan.

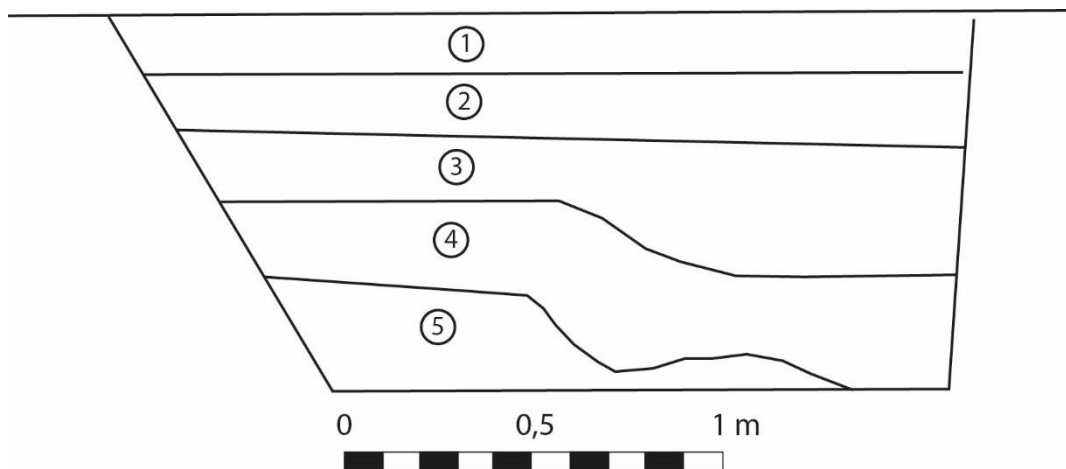
Sektion schakt 3.

Storlek: 2,20 m (N-S) x 1,85 m (Ö-V) = 4 m<sup>2</sup>.

Schaktdjup: 1 m.

Placering: grävdes i höjd med Södra Esplanaden 37A, mitt i andra fönstret från porten i öster.

1. Bärlager.
2. Brun jord, finkornigt, torrt, med inblandad tegelkross. Utjämning.
3. Brun jord, finkornigt, torr, lite kompakt, enstaka träkolsbitar, enstaka tegelkross. Fyllning.
4. Ljust brun jord, finkornigt, torrt, fett, kompakt, enstaka träkolpartiklar, enstaka tegelkross, homogent. Fyllning.
5. Brun jord, finkornigt, torrt, fett, aningen luckert, homogent, enstaka träkol. Fyllning.

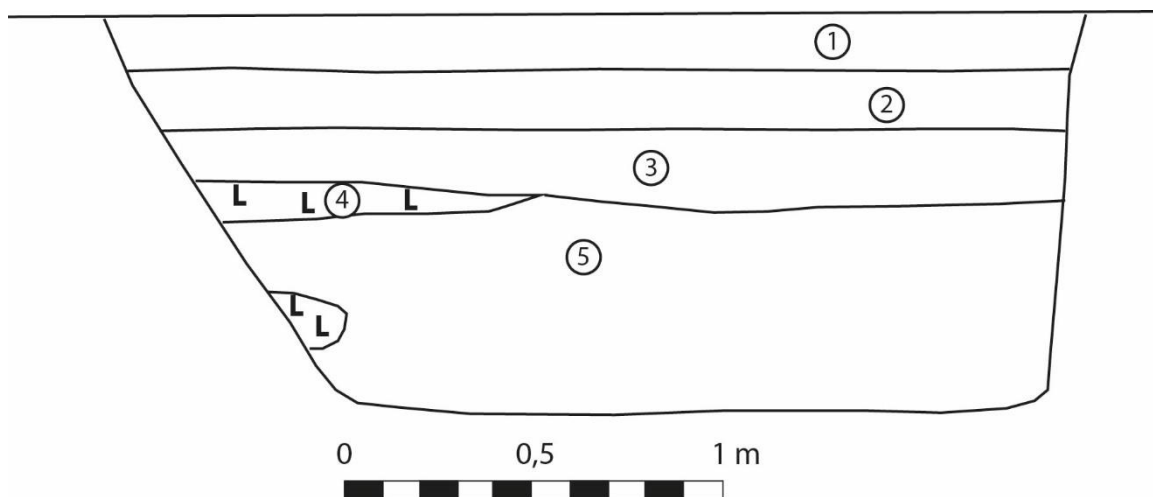
Sektion Schakt 4a.

Placering: mitt emot stuprännan på Södra Esplanaden 35.

Schaktstorlek: 2,60 m (N-S) x 1,70 m (Ö-V) = 4,50 m<sup>2</sup>. Ett träd har stått i sydvästra hörnet, där rester finns kvar.

Schaktdjup: 1,05 m.

1. Bärlager.
2. Brun jord, blandat med tegelkross, grov bergkross, koks, finkornigt, torrt, lite luckert. Utjämning.
3. Brun jord, finkornigt, torrt, lite kompakt, rött tegelkross, koks, träkolprickar. Utjämning.
4. Lager med mycket lera, kolprickar, kompakt, torrt, finkornig. Utjämning.
5. Brun homogen jord, finkornigt, torrt, lite kompakt, träkolprickar, enstaka tegelkross (rött och gult), ben. Utjämning.
6. Gul lera, lite lucker. Utjämning.
