## Färgaren 26

Fornlämning RAÄ Lund 73:1/Lämningsnr L1988:5459  
Lunds stad och kommun, Skåne län  
Arkeologisk schaktningsövervakning 2016–2017  
Aja Guldåker

Titel: Färgaren 26  
Författare: Aja Guldåker  
Kulturmiljörapport: 2020:62

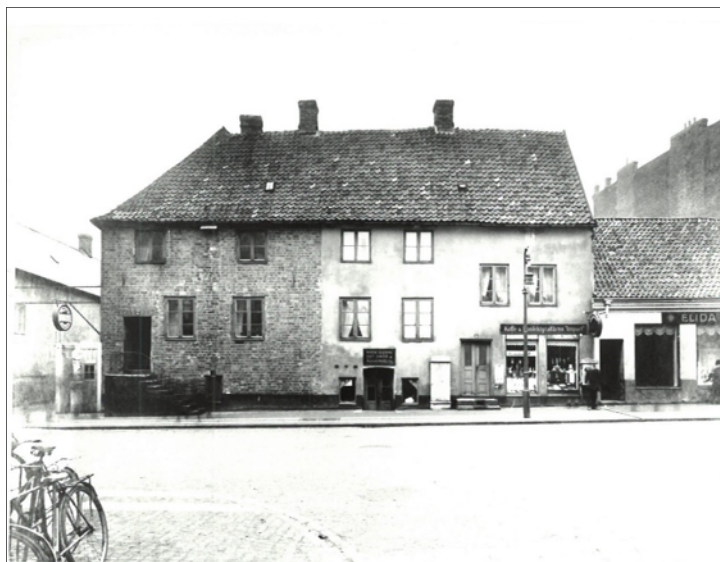
*Figur 2. Fotografi på Stäkets östra sida år 1929. Trappgavlar saknas och byggnaden är sammanbyggd i norr med en annan fastighet. Kulturens LB-arkiv.*

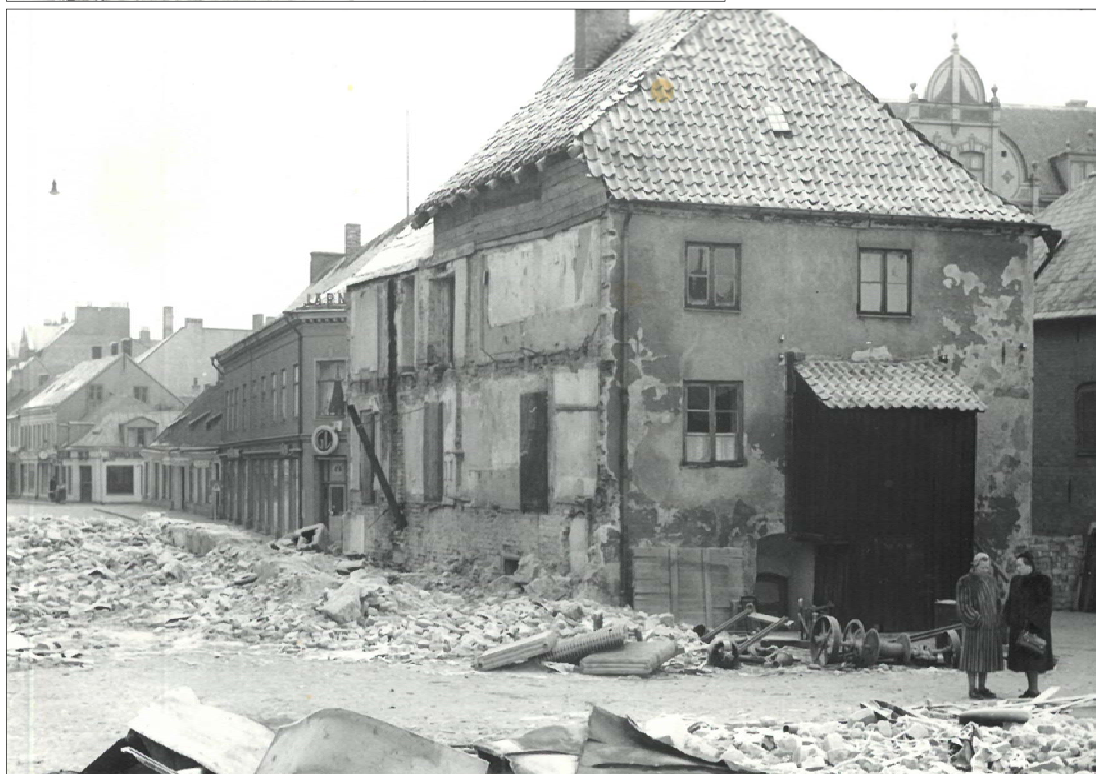
*Figur 3. Fotografi på Stäket år 1973. Trappgavlar saknas fortfarande och byggnadens sammanbyggda del i norr rivs till förmån för EPA-huset. Fotografiet är taget från väster. Kulturens LB-arkiv.*

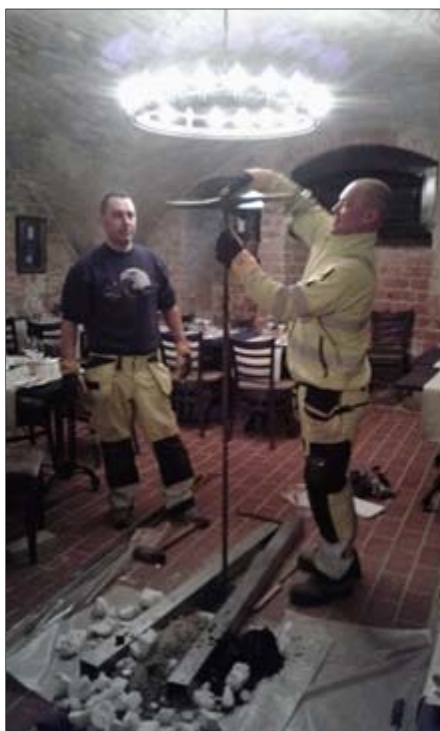
Figur 5. Borrhöv 1

- I BP1 framkom kulturlager på ett djup av 0,65 m under golvet. Ett hålrum ovanpå kulturlagernivån tolkas som möjliga råttgångar. Morännivån dokumenterades på ett djup av 2,05 m.
- I BP 2 framkom kulturlager på ett djup av 0,60 m och morän framkom på 1,90 m. Kulturlagren var välbevarade och fuktiga.

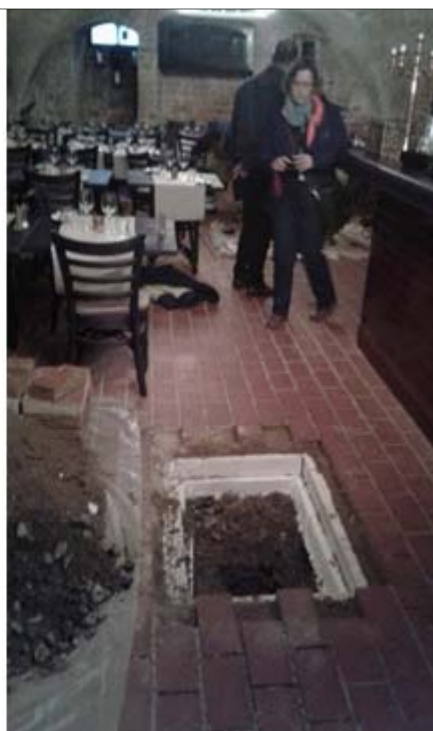
Borrhöv 2 samt provgrop

- Grundstenar påträffades cirka 0,35–0,55 m under golvnivån. Runt om grundstenarna fanns packningslera för att stabilisera konstruktionen. Ovanpå grundstenarna fanns relativt omrörda lager med inslag av grus. Största djupet på provgroparna blev 0,55 m under golvnivån.

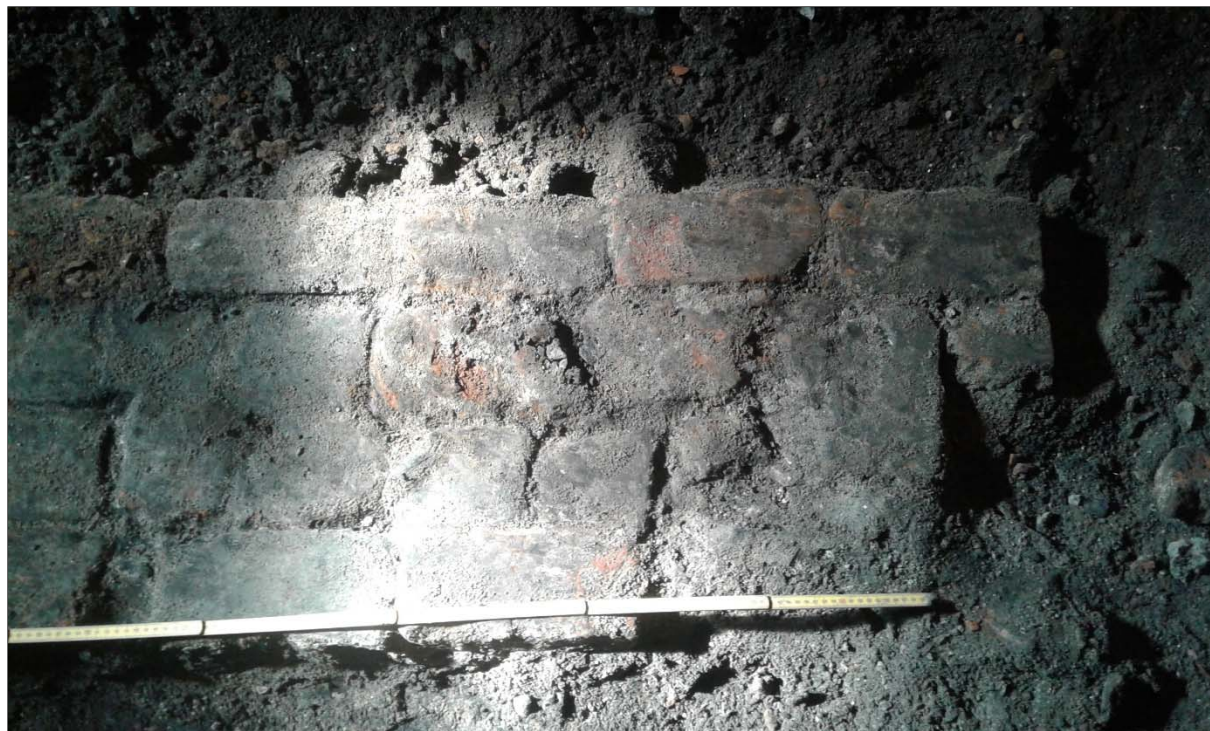
I öster framkom intakta äldre kulturlager på en nivå av 0,40 m under golvnivån och mot väster på sina ställen först på en nivå av 0,85–0,90 m. Enligt Länsstyrelsens kompletterande beslut från 2017-05-30 fick som mest 0,30 m under makadamlagret tas bort då de översta delarna av kulturlagren skulle komma att påverkas. På flera ställen framkom äldre tegelgolv på en nivå av cirka 0,40–0,60 m under golvnivån beroende på sättningar. Dessa kunde sparas trots att de till viss del låg på en högre nivå än vad konstruktörerna önskade, liksom flera större stenar som framkom vilka även tilläts ligga kvar (Bilaga 1).

Figur 6. Tegelgolv påträffades på flera områden, skicket varierande.

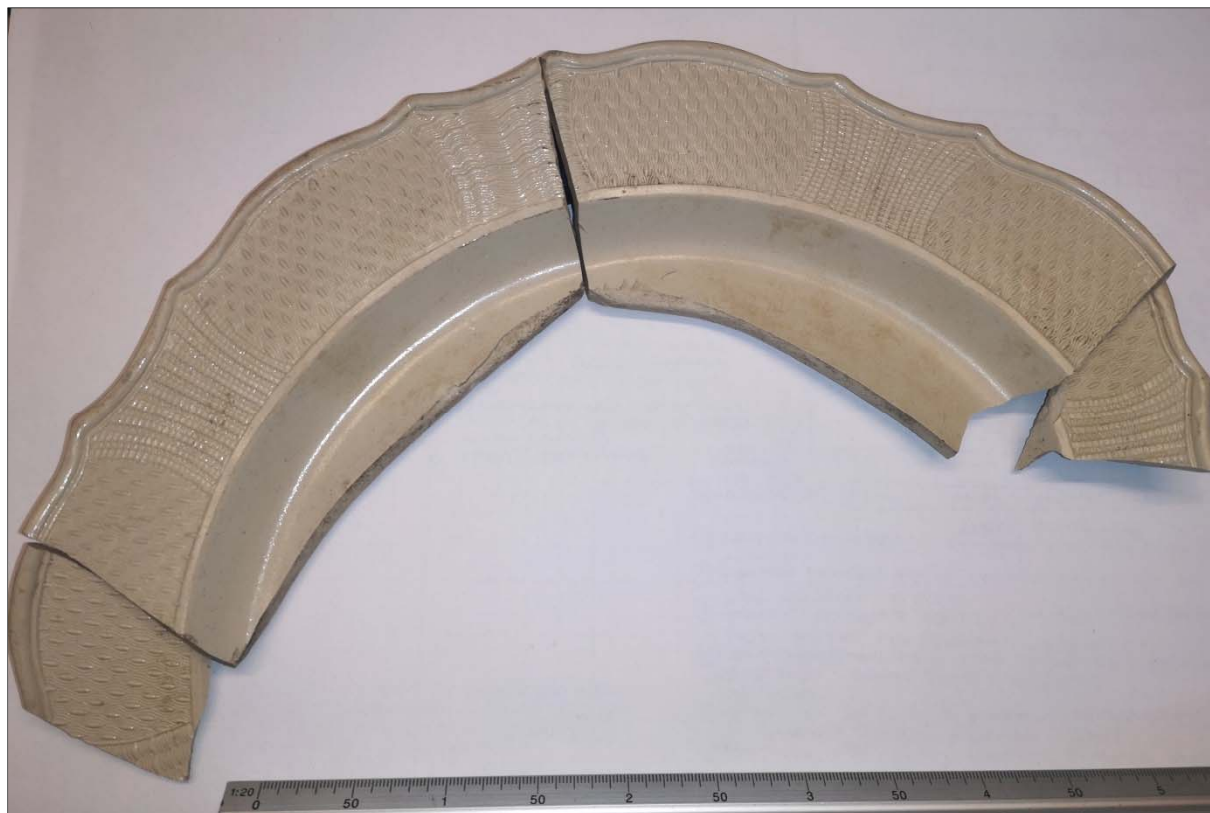
Kullerstenläggningar dokumenterades sporadiskt i källarvåningen, i olika hög grad välbevarade. Lergolv framkom också varav delar av detta var påverkat av värme. I väster påträffades en äldre trappanläggning, vilket visade att den ursprungliga dörröppningen varit mindre samt lägre än i förhållande till dagens. Trappan hade två avsatser delvis uppbyggda med en halv kvarnsten, stenar samt uppfyllnadsmaterial bestående av grus, lera och mängder av fynd. Fynden i trappans fyllning kan dateras till sent 1700-tal, vilket kan betyda att trappan justerades/tillkom i slutet av 1700-talet. Ett ledfynd är engelskt saltglaserat flintgods som tillverkades mellan 1760–1780 i Staffordshire <sup>1</sup> och vars skärvor från ett fat påträffades bland en mängd andra fynd i trappfundamentet.

*Figur 7. I den påträffade äldre trappans fyllning mellan stenar påträffades mängder med fynd, både glas från buteljer och skärvor från flintgods tillverkat i Staffordshire 1760–1780.*

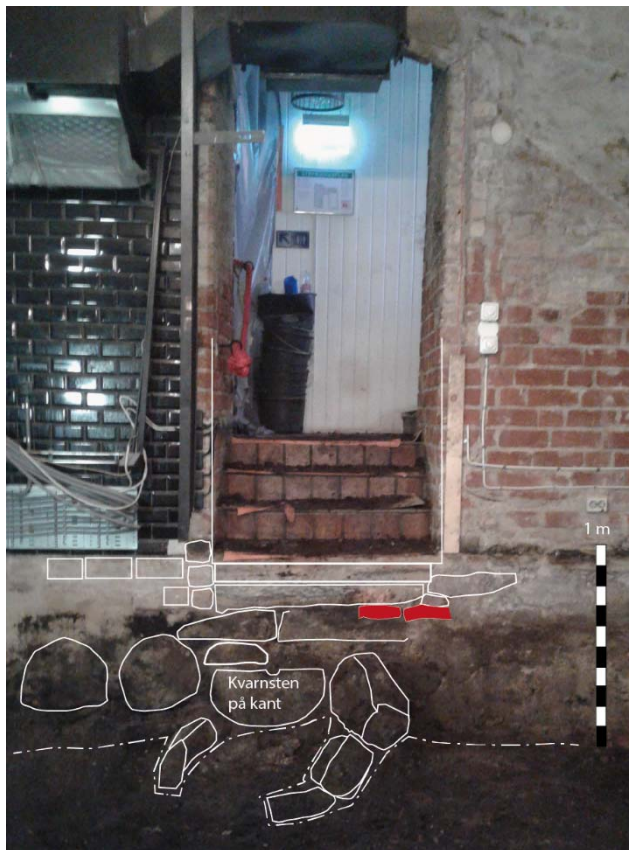
Figur 8. Ett äldre trappfundament påträffades i väster.

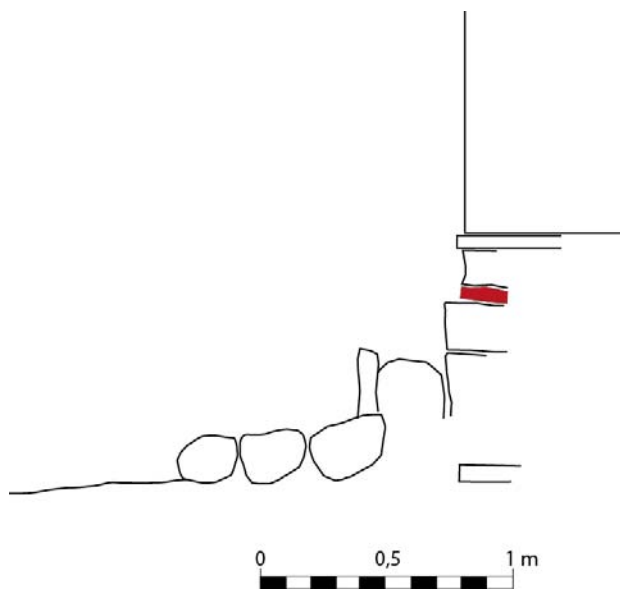
Figur 9. Det äldre trappfundamentet sett från norr.

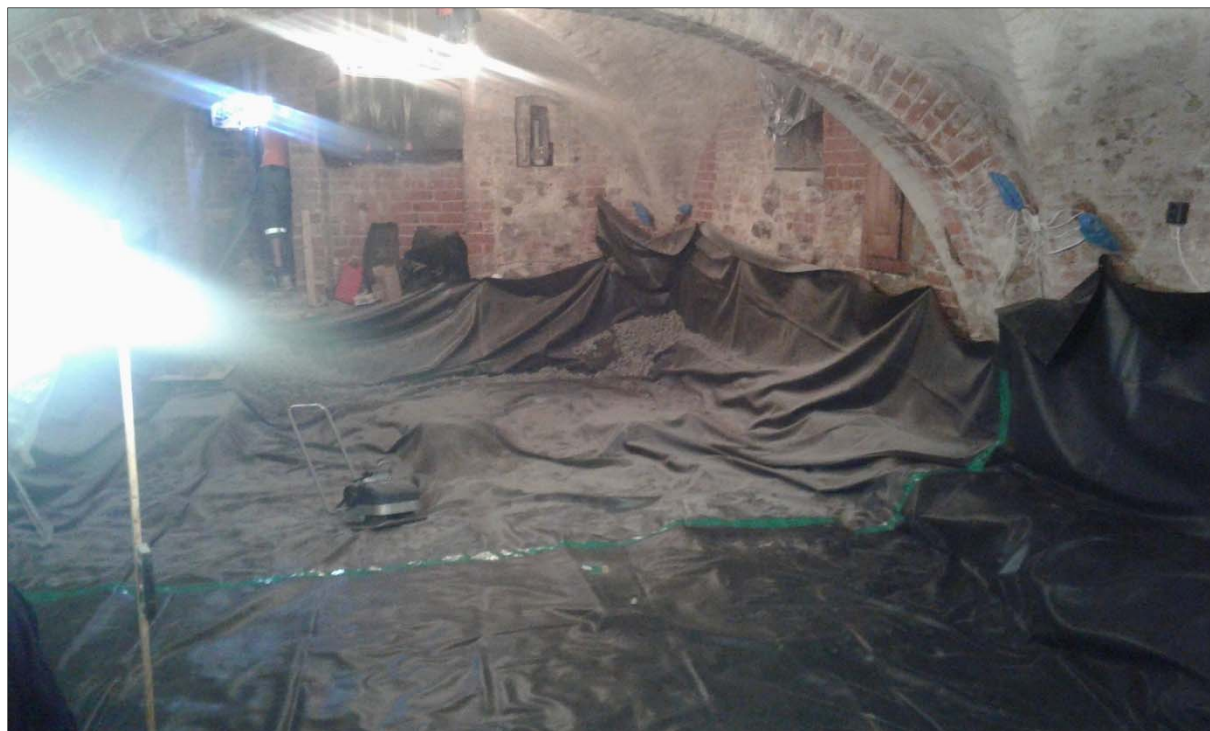
*Figur 10. En tjock gummimatta lades ut ovan schaktbotten för att förhindra fortsatt uttorkning och förhoppningsvis minska risken för återkommande sättningsskador. Ovan gummiduken tillkom glasgranulat och sedan en gjuten betongplatta. Fotografi från väster.*

Schaktbotten täcktes slutligen av en gummimatta för att bromsa kulturlagrens fortsatta uttorkning. Därefter tillkom bärlager av glasgranulat och en gjuten platta.

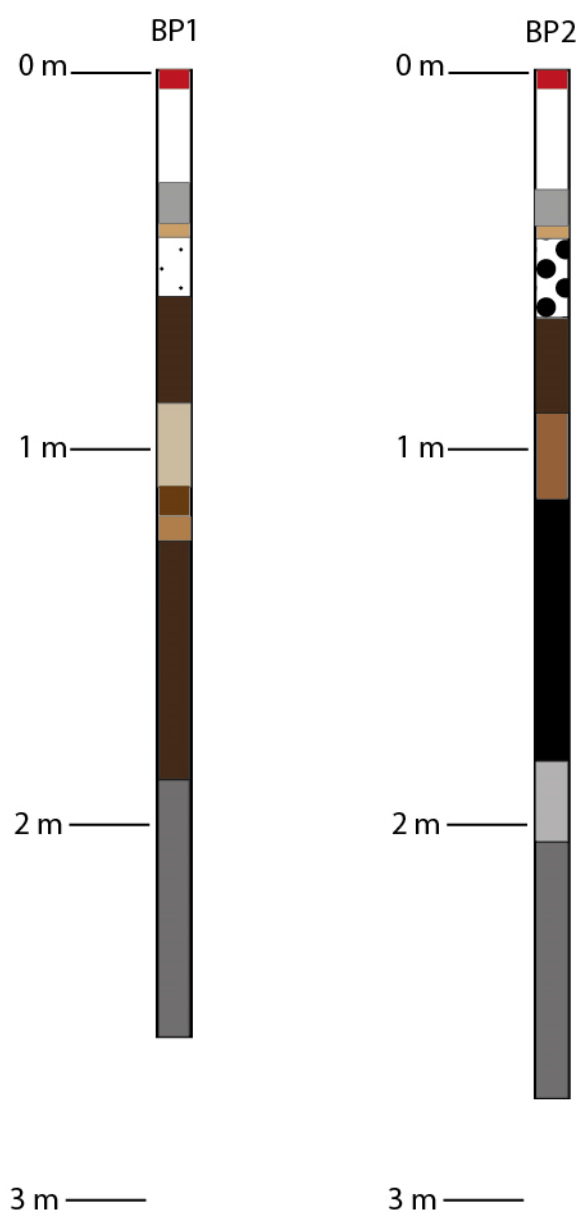
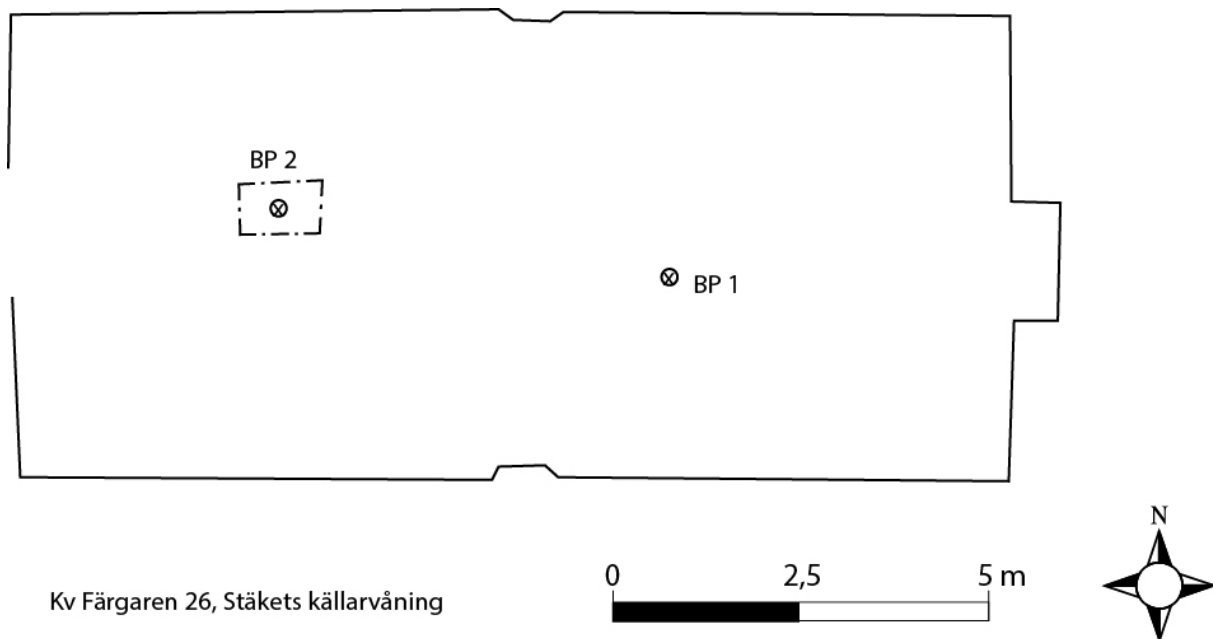
Sektionsritningar Borrprov 1 och 2

Sammanfattning: Kulturlager från en nivå av 0,65-1,80 m.

Sammanfattning: Kulturlager från en nivå av 0,60-1,90 m.

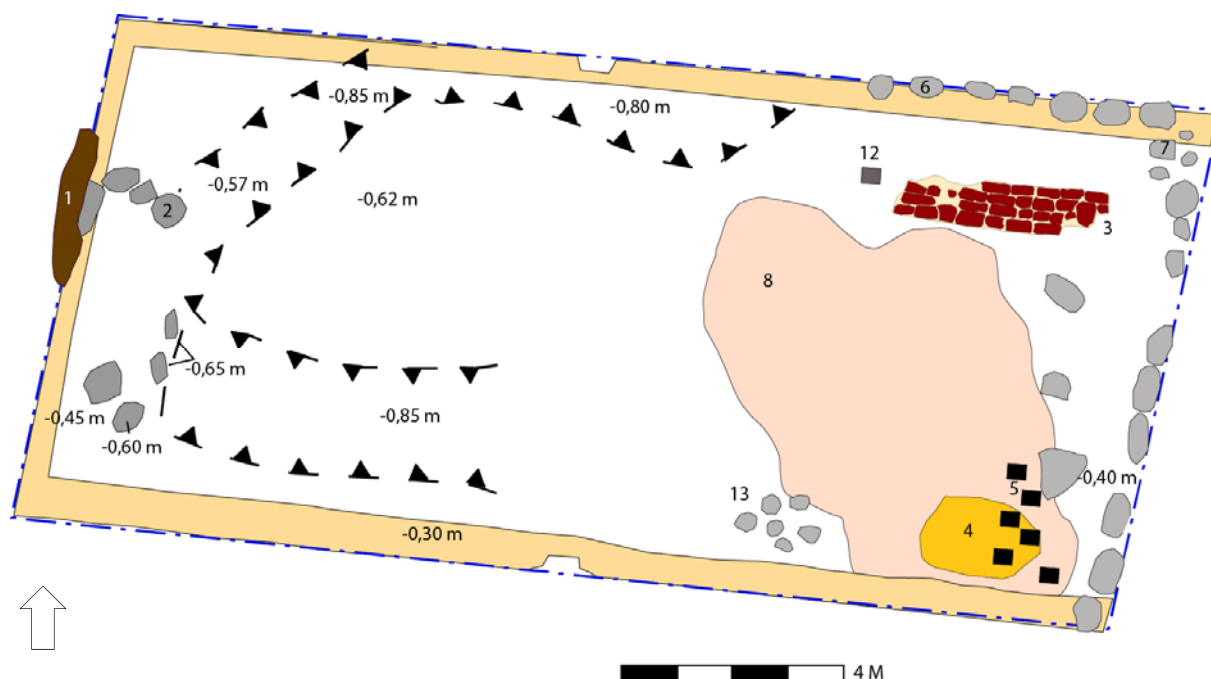
### Nivå 1. Under befintligt tegelgolv och makadam

1. Brunsvart lera med grusinslag. Något kompakt, torrt. Smutslager ovanpå äldre trappa i sten. Fynd av keramik av typen yngre rödgods.
2. Sten. En trappsten och flera mindre stenar, cirka 0,50 m under befintlig golvnivå.

3. Tegelgolv, sotigt. Storstenstegel lagd i fint grus. Troligen återanvänt då många stenar är delade och i dåligt skick, 0,12×0,25×0,08 m.
4. Värme påverkad lera med inslag av träkol. Golv eller ugnsbotten. -0,40 m.

5. Förruttnat trä, hålrum. Cirka 1 m ner i hålen är det stopp. Hålen synliga vid -0,40 m under dagens golvnivå. Spår efter en möjlig mellanvägg.
6. Stöttande grundstenar med packad lera kring. Cirka -0,40 m under dagens golvnivå.

7. Stenläggning -0,65 m. I brunsvart, något mjuk lera med mycket träkol i samt kalkprickar.
8. Gulbeige, torr, finkornig lera. Golv -0,40 m under dagens golvnivå.

9. Under (8) skymtar ett lager av svartbrun, fet lera med inslag av träkol.
10. Under (9) skymtar ett sten/tegelgolv. Söndervittrat, Kontext 8–10 består av väldigt tunna skikt.

11. Svartbrun, fet lera med inslag av djurben, horn, stengodsskärvor och yngre rödgods. Uppfyllnadslager under golven.
12. På -0,45 m djup framkom ett stolphål med förmultnat trä, cirka Ø 0,10 m. Stopp efter 0,40 m.

13. Stenläggning cirka -0,50 m under golvnivå. Ligger inte helt jämnt längre, kan vara omrört. En större sten i öster.

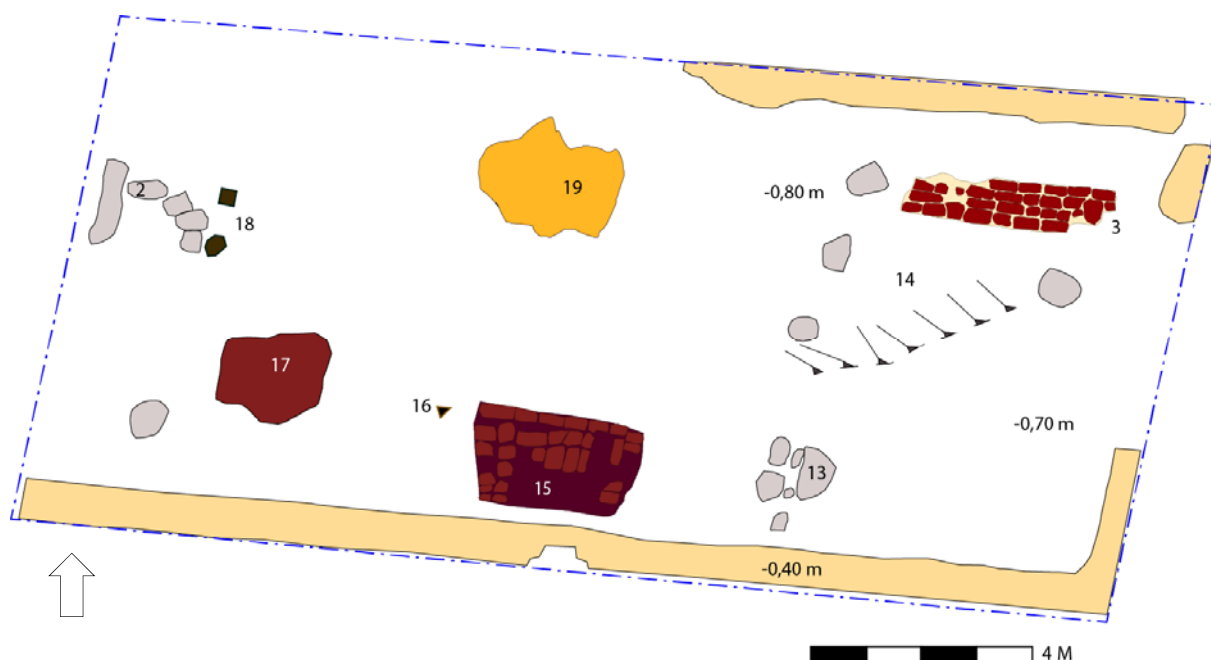
## Nivå 2. -0,70–0,80 m under befintlig golvnivå, schaktbotten

13. Stensamling med stor plan sten samt flera nästan högställda stenar. Troligen ej stenläggning utan snarare fundament cirka -0,50–0,70 m under dagens golvnivå.

14. Brunsvart, beigemelerad lera med grusinslag. Uppfyllnadsmassor för nivellering av golv. Fet, finkornig med inslag av bränd lera, tegel, kalk och djurben. Samma som (11) men mer brun och något fuktig.

15. Tegelgolv. Storstenstegel med sot på. Ett skikt med finkornig sand med lerinblandning ovanpå som utjämning.

16. Trekantigt pinnstick, cirka Ø 0,05 m.

17. Tegelgolv i mycket dåligt skick. -0,70 m under dagens golv.

18. Stolphål med förmultnat trä -0,70 m under dagens golv. Ø 0,10 m. Stopp 0,50 m ner.

19. Område med värmepåverkad lera. Golv, -0,70 m under dagens golv.

En lerpäckning kring grundmuren i kanterna kvarstår för att inte rucka på murverket. Därmed är det en lerklack cirka 0,40 m ut från väggen runt om.
