## Kv Gråbröder 17

Fornlämning RAÄ Lund 73:1/Lämningsnr L1988:5459  
Lunds stad och kommun, Skåne län  
Arkeologisk schaktningsövervakning 2019  
Linda Billström

Kulturmiljörapport: 2020:63

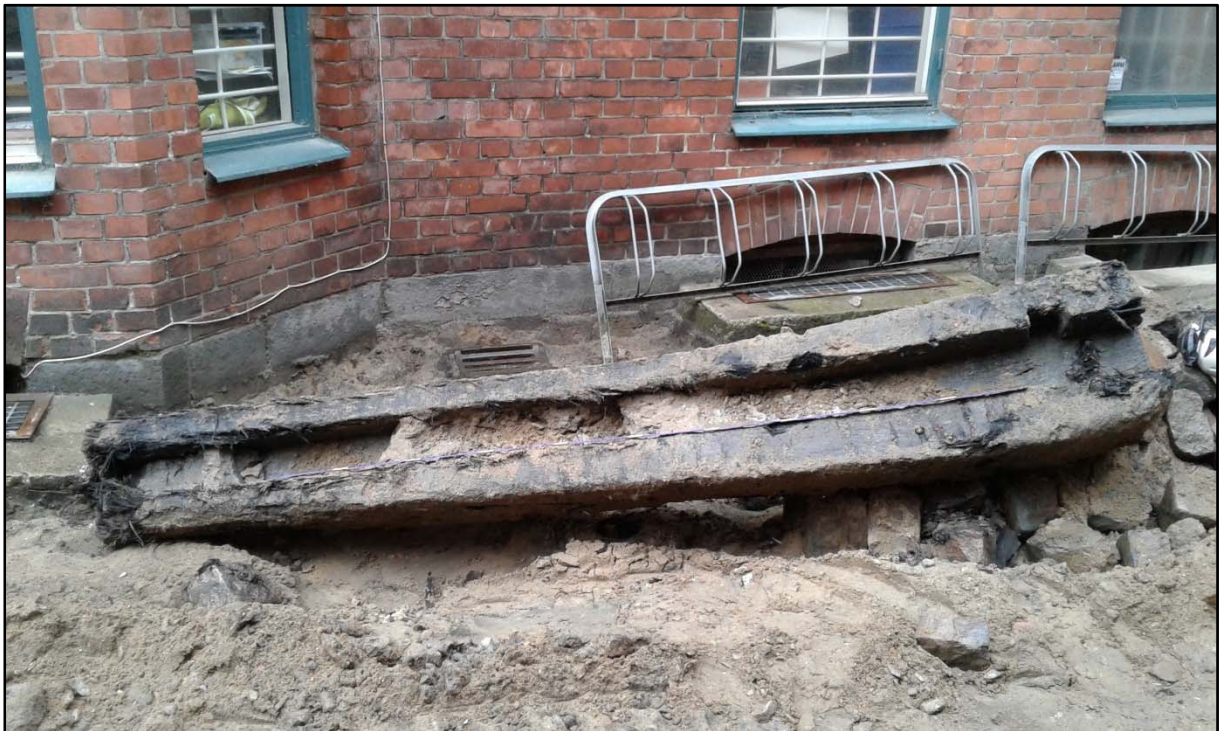
*Figur 5. Foto av ekstocken som den låg placerad när arkeolog kom till platsen. Fotografiet taget från väster.*

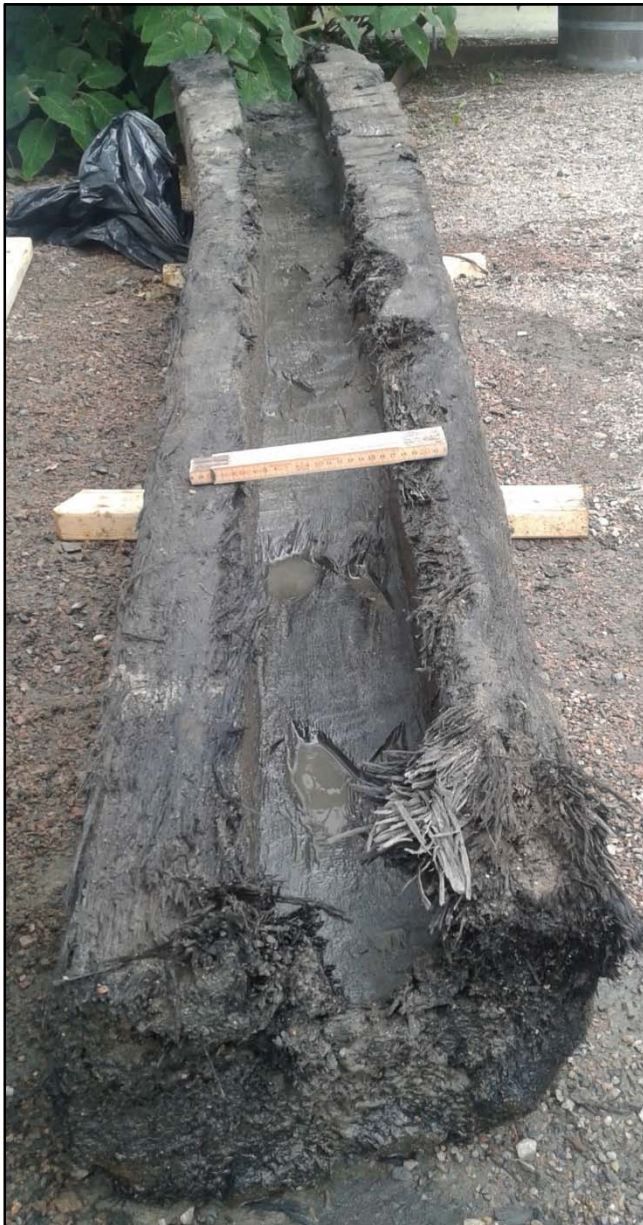
*Figur 7. Ekstocken efter att den blivit rengjord*

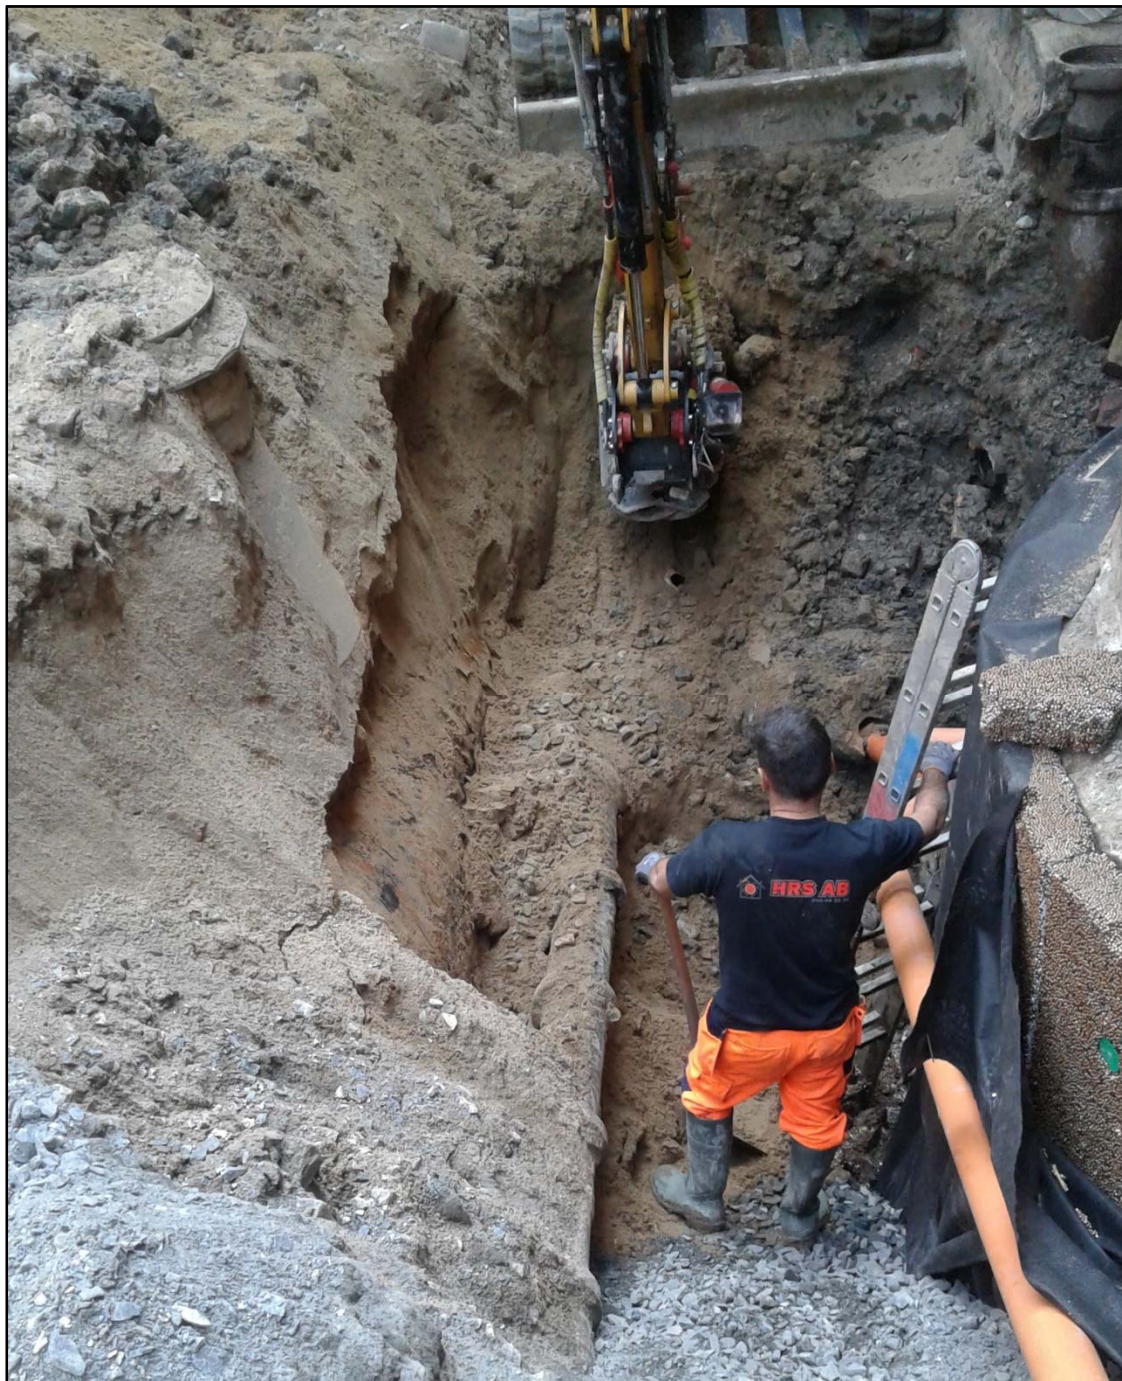
*Figur 8. Schaktning i området av oljetanken som grävdes ned år 1962. Massorna runtomkring var lösa och schaktkanterna rasade ofta. Foto taget från norr.*
