## Flyinge 22:40

Fornlämning RAÄ Södra Sandby 81:1/Lämningsnr L1988:7494  
Flyinge, Södra Sandby socken, Lunds kommun, Skåne län  
Arkeologisk schaktningsövervakning 2020  
Linda Billström

Titel: Flyinge 22:40  
Författare: Linda Billström  
Kulturmiljörapport: 2020:65

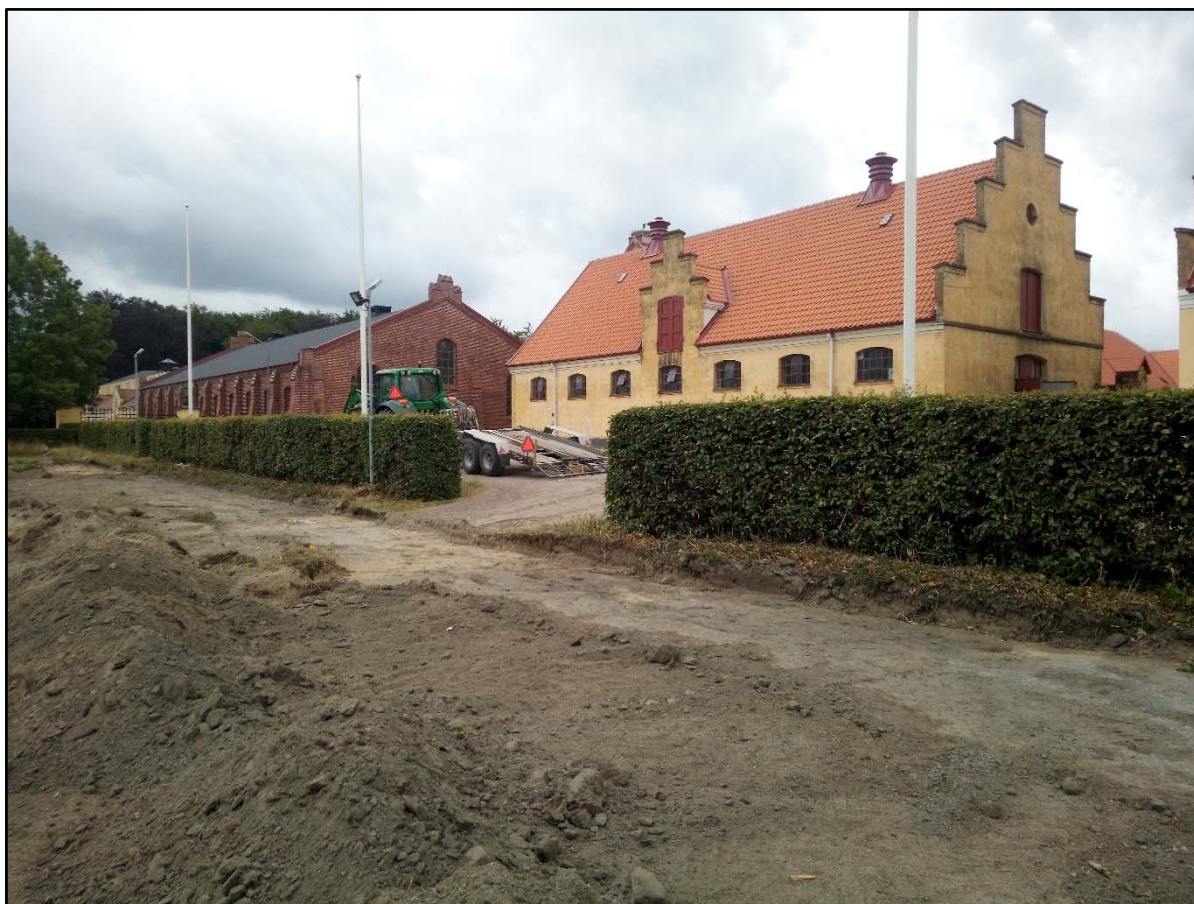
Omslagsbild: Schaktet sett från nordost.  
Upphovsrätt: Där inget annat är angivet, enligt Creative Commons licens CC BY

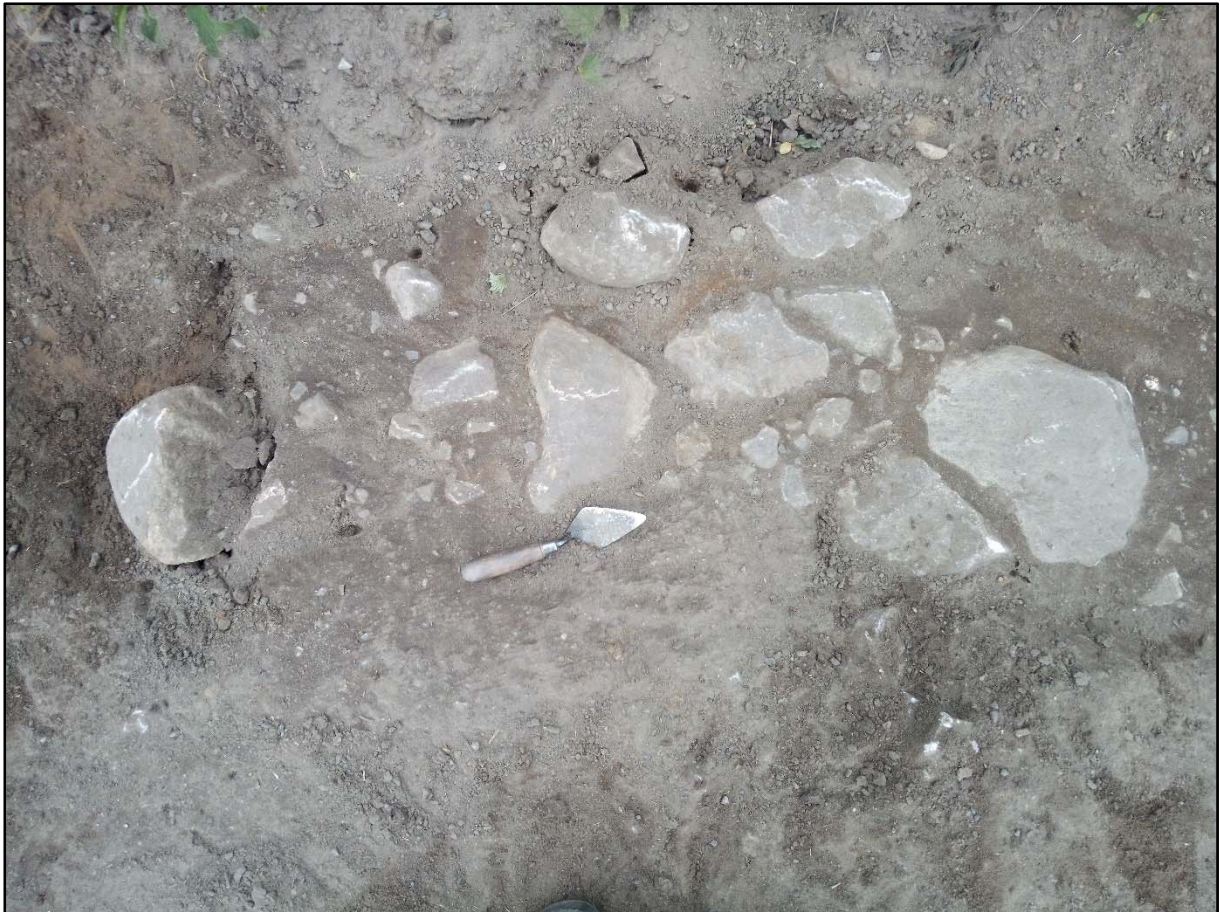
*Figur 3. Närbild på stenläggningen 125. Fotot taget från öster.*

Enligt utsago från en anställd har det legat en byggnad någonstans i detta område. Byggnaden revs troligen under 1950-talet. Stenkonstruktionen skulle kunna vara rester efter denna byggnad och framkom endast 0,20 m under grässvålen. Stenkonstruktionen bedöms inte vara äldre än 1800-tal. Inför de kommande dräneringsarbetena hade hagarnas stängselstolpar dragits upp. Några av dessa moderna stolphål mättes in, eftersom dessa kan beröra äldre lämningar under de nutida bärlagren.

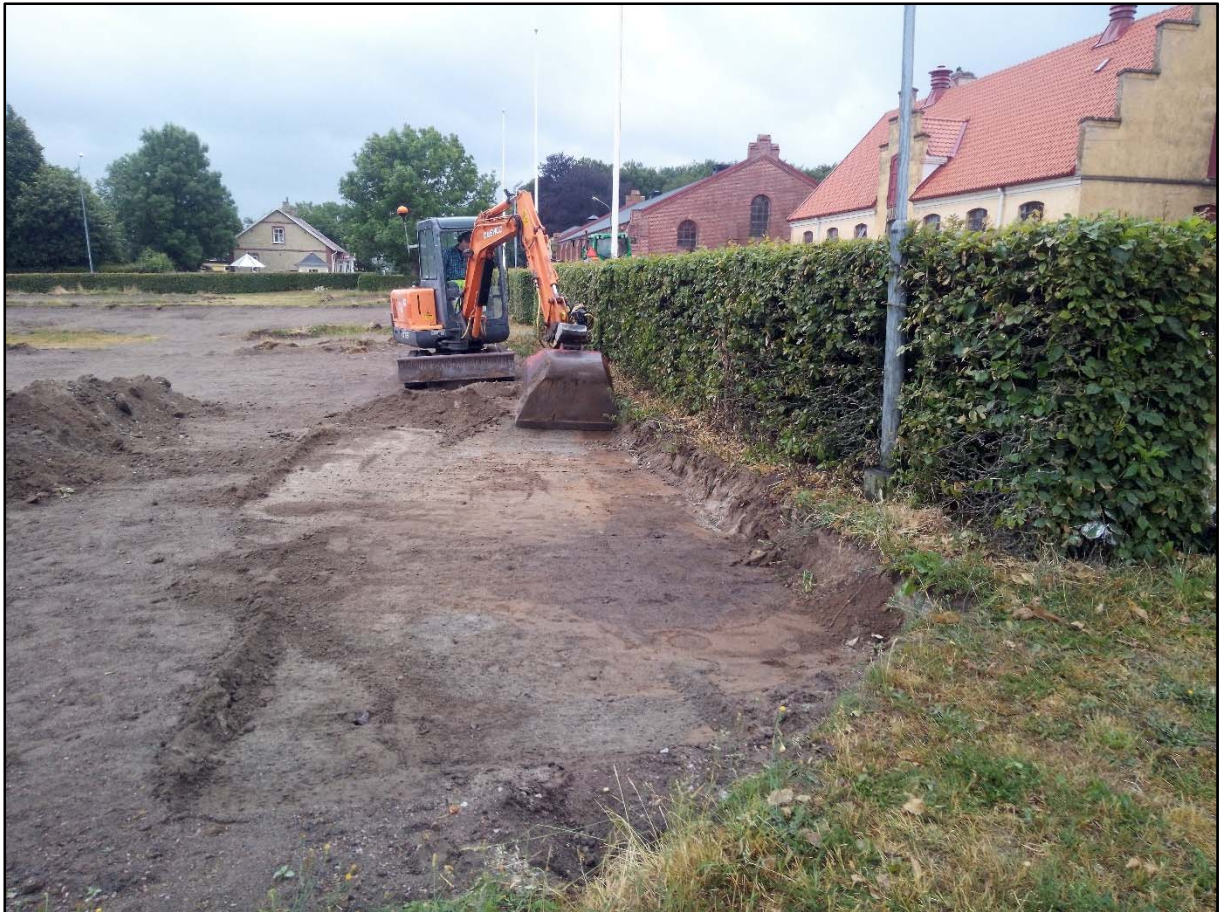
*Figur 4. Pågående schaktning längst i väster. Den mörka fläcken mitt i bilden var nedgrävt modernt material med bland annat finfördelade plastpartiklar.*

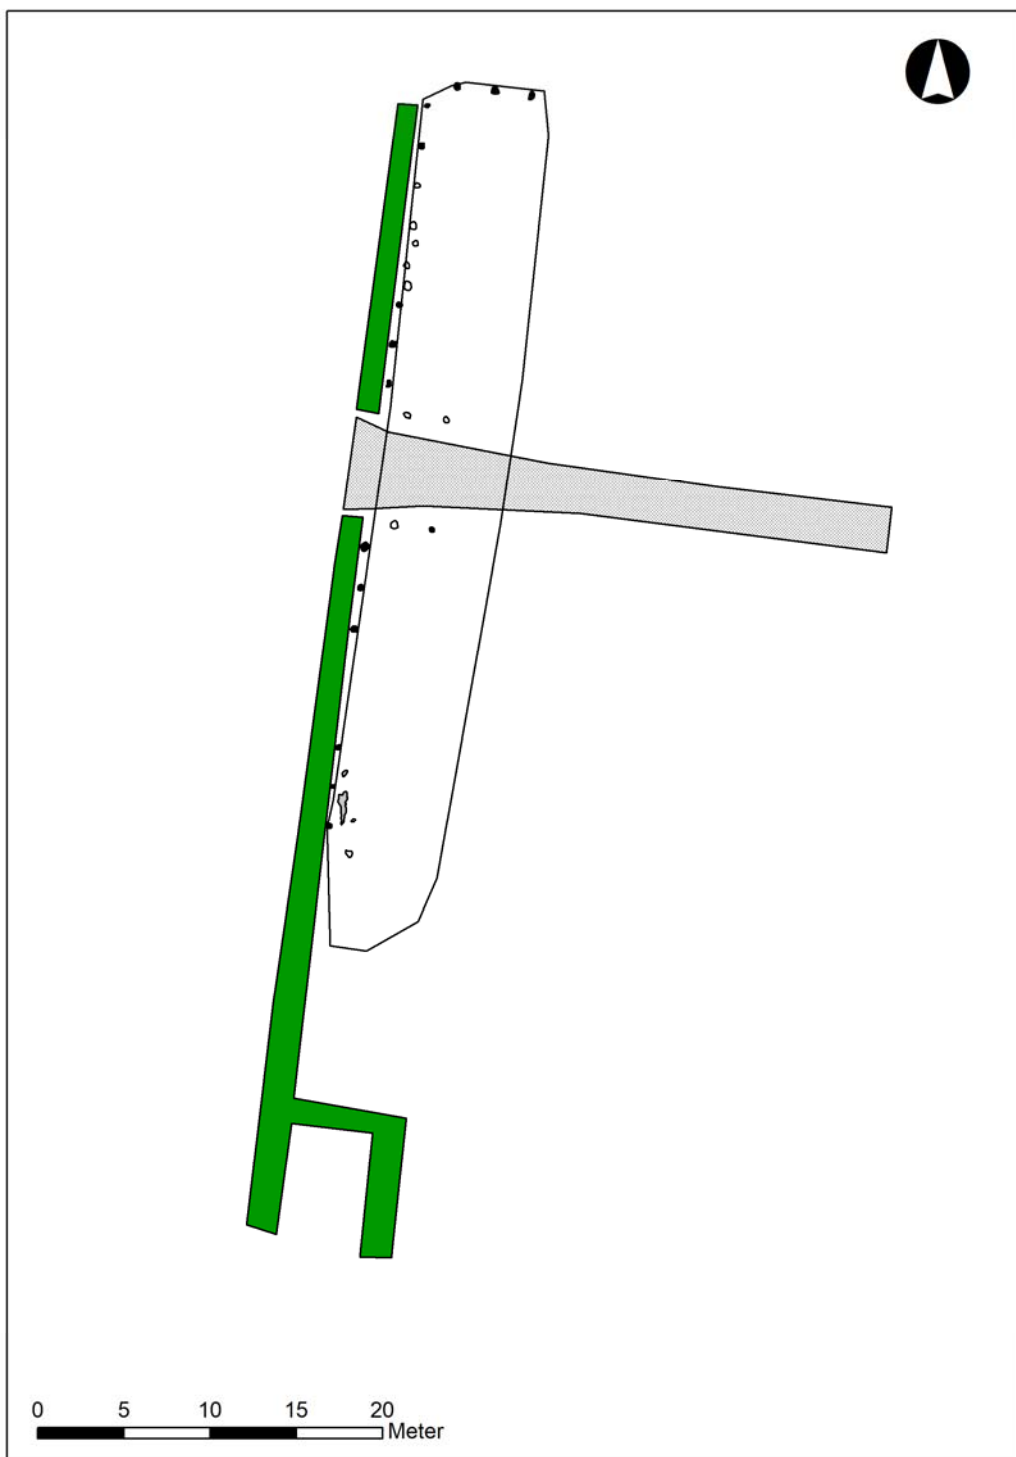
Plan över undersökningen med framkomna kontexter. Häckarna som låg intill schaktet är gröna, den öst–västliga vägen mellan hagarna är grå.
