## Sankt Jakob 4 och 13

Fornlämning RAÄ Lund 73:1/Lämningsnr L1988:5459  
Lunds stad och kommun, Skåne län  
Arkeologisk schaktningsövervakning, Geoteknik 2016  
Aja Guldåker

Titel: Sankt Jakob 4 och 13  
Författare: Aja Guldåker  
Kulturmiljörapport: 2020:66  
Omslagsbild: Del av den trånga innergården i kv Sankt Jakob 4, Lund.  
Upphovsrätt: Där inget annat är angivet, enligt Creative Commons licens CC BY

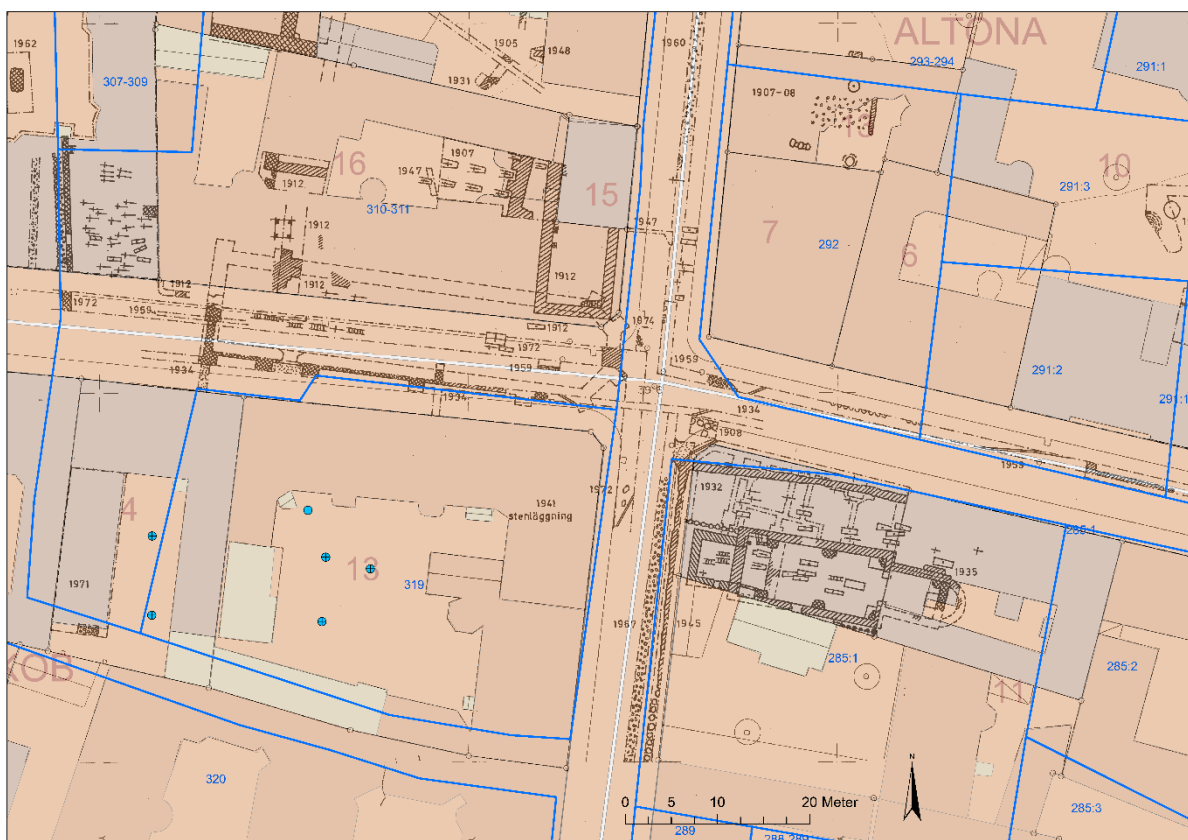
Figur 2. Kv Sankt Jakob 4 och 13 motsvarar tomt 310–311 samt 319 enligt Anders Andréns tomtrekonstruktion år 1500 (blå siffror och linjer). Norr om tomterna fanns S:ta Katarina – Franciskanerkonventet som grundades i Lund år 1238 (Gardelin 2015:147). Öster därom har lämningarna efter St:Clemens kyrka dokumenterats, omtalad år 1334 första gången i skriftliga källor (Andréns 1980:14). De blå prickarna motsvarar platsen för borrhälsarna år 2016.

Tomtstrukturen och tomtgränserna i området tycks ha ändrats under efterreformatorisk tid och detaljerna i denna process är svårutredda. Bland annat fanns en gata som gått tvärs över dagens kv Sankt Jakob i öst–västlig riktning (se figur 2) och som lades igen under första hälften av 1500-talet (Andréns 1984:118).

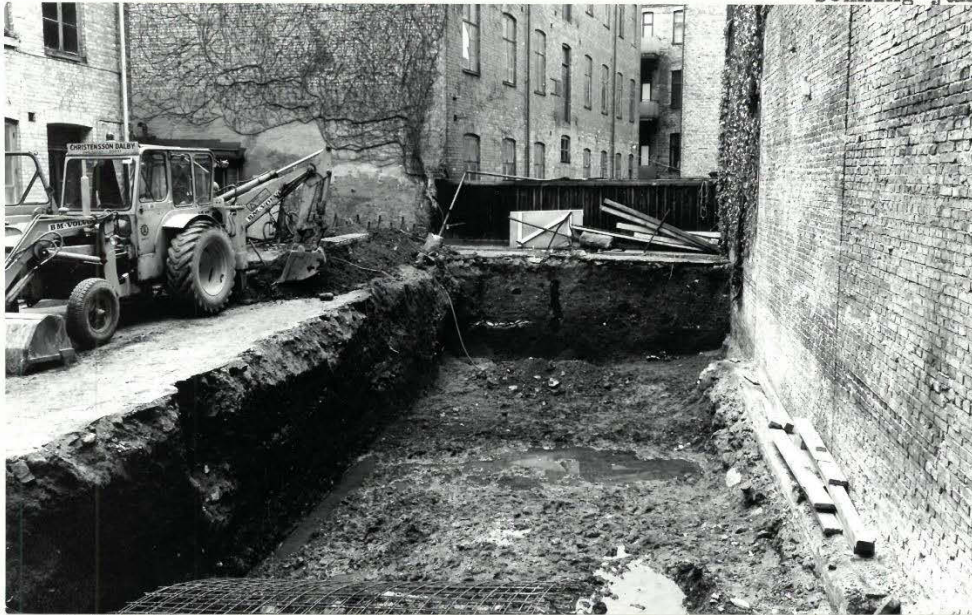
L 873:18 Schaktet från norr.

Figur 3. År 1971 genomfördes schaktningsarbeten på kv Sankt Jakob 4 utan antikvarisk närvaro. Då Kulturens personal kom dit hade redan många kubikmeter jord schaktats bort. Fotografiet hämtat från Kulturens LA-arkiv.

| År | Iakttagelser |
|---|---|
| 1971 | Kulturens personal upptäckte att det schaktades i kv Sankt Jakob 4. När antikvarier kom till platsen hade redan stora mängder massor tagits bort. En upprensning av det schaktade området gjordes där bland annat en stenläggning framkom liksom 1600-tals keramik och kritpipor (figur 3). |

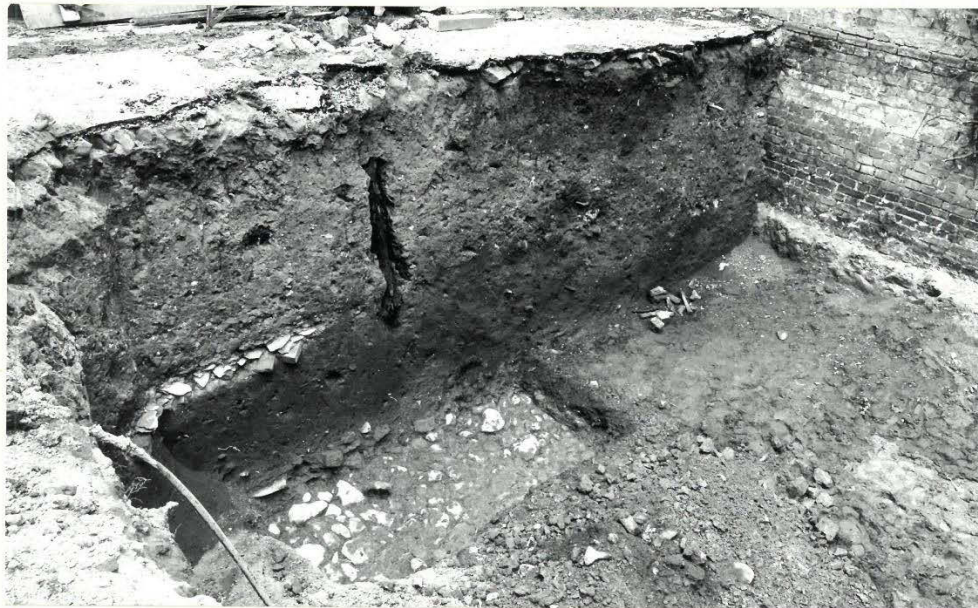
L 873:22-24 Södra schaktväggen med delvis blottad stenläggning.

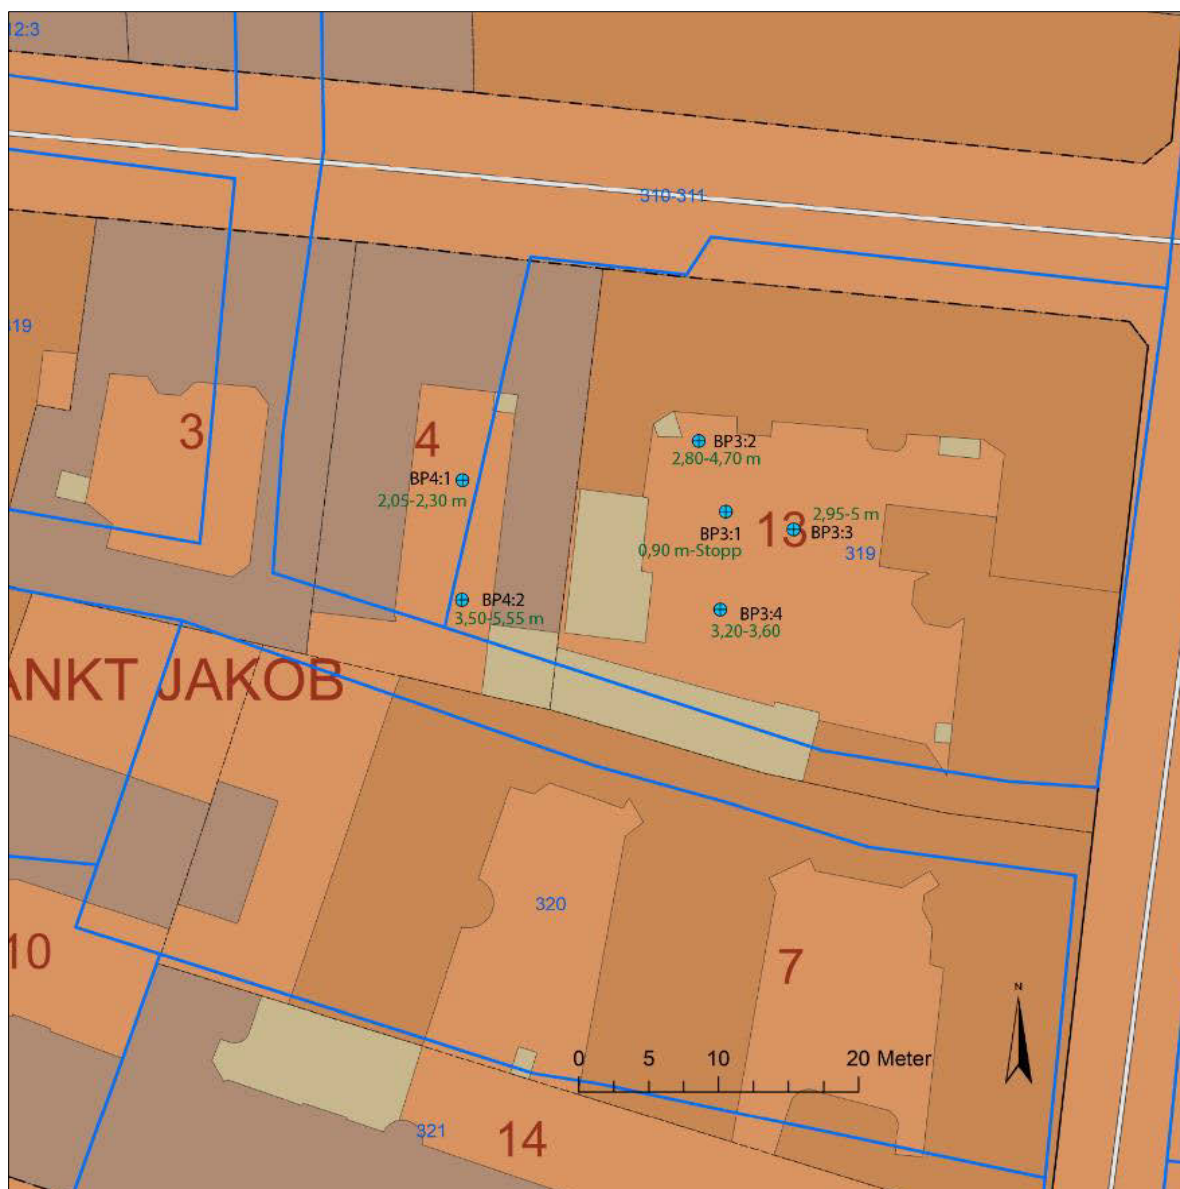
Figur 4. Dagens fastighetskarta med äldre tomtrekonstruktioner enligt Anders Andrén's tolkning över situation år 1500 med blå linjer (Andrén 1984). De sex borrh punkterna är markerade med blå prickar. Den gröna texten invid borrh punkterna visar på vilket djup äldre kulturlager framkommer och på vilket djup morän framträder. © Lantmäteriet.

Kulturlagermäktigheten varierade kraftigt mellan borrhövarna (figur 4, bilaga1).

- På BP 3:1 tog det stopp på 0,90 m djup då borrhöven fastnade i gult tegel, förmodligen rörde det sig om en mur från en tidigmodern byggnad.
- BP 3:2 uppvisade först äldre kulturlager från 2,80 m djup och därefter en stratigrafi ända ner till ett djup av 4,70 m. En skärva svartgodsgeramik framkom på 3,50–3,90 m.
- BP 3:3 uppvisade äldre kulturlager från ett djup av 2,95 m med en stratigrafi ner till 5,00 m.
- BP 3:4 uppvisade äldre kulturlager på ett djup av 3,20 m och vid 3,60 m dokumenterades moränlera.
- BP 4:1 uppvisade äldre kulturlager på ett djup av 2,05–2,30 m. I borrhövet fanns keramik av typen yngre rödgods. Därunder förekom välbevarad stratigrafi ner till 4,05 m djup där moränlera framkom.
- BP 4:2 uppvisade äldre kulturlager på 3,50 m djup. Därunder framkom välbevarad och fuktig stratigrafi ner till 5,55 m djup där moränlera framkom.

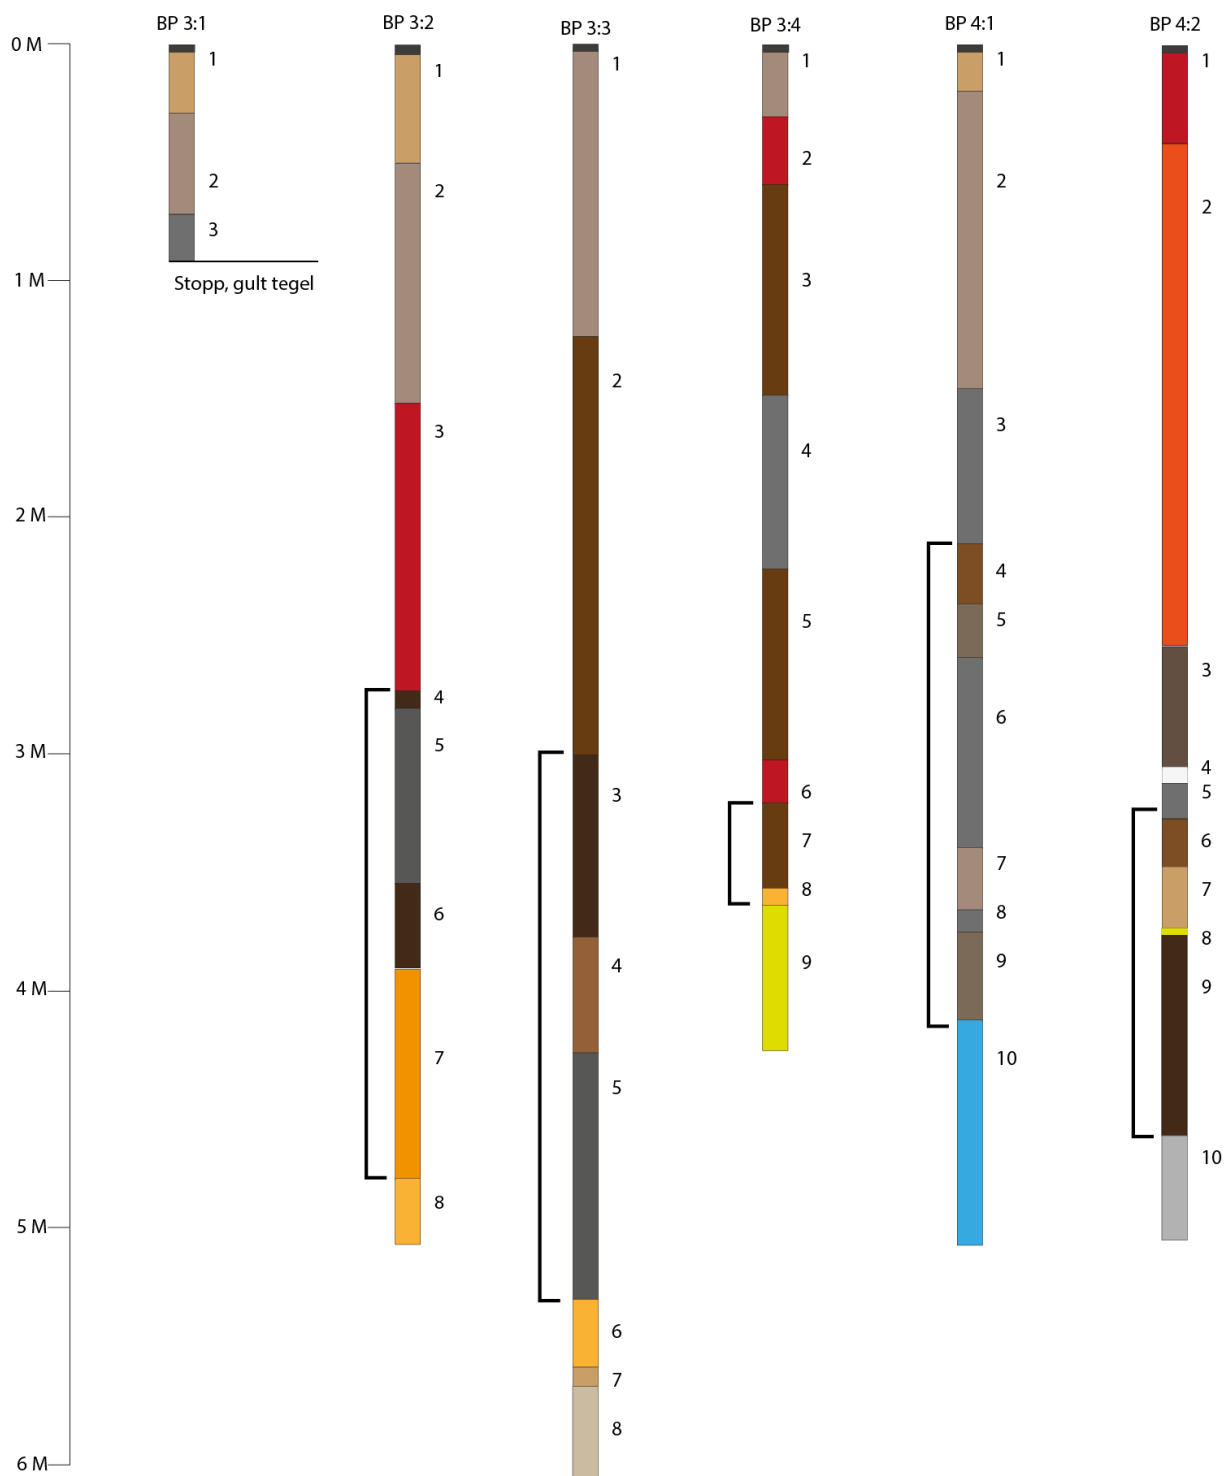
## Bilaga 1. Sektionsritningar

## Lagerbeskrivningar, borrhövar

Fet stil indikerar äldre kulturlager

### BP 3:1

1. 0–0,30 m. Asfalt, grus och bärlager.
2. 0,30–0,70 m. Mörkbrun, fet lera, mycket homogent. Torrt med humusinslag. Planteringsjord.
3. 0,70–0,90 m. Grus, inslag av tegel. Borrhövet tog stopp i gult tegel.

### BP 3:2

1. 0–0,50 m. Asfalt, grus och bärlager med inslag av gult/rött tegel samt kalkbruk.
2. 0,50–1,50 m. Brun lera med inslag av mycket grus, träkol och rött tegel. Något grovkornigt. Uppfyllnadsmassor.
3. 1,50–2,70 m. Som (2) men mycket rött tegel och kalkbruk. Uppfyllnadsmassor/rasering.
4. 2,70–2,80 m. Mörkt brunsvart bränd lera. Poröst, fuktigt, grovkornigt. Rasering eller brandlager. Kulturlager.
5. **2,80–3,50 m. Gråbrun, finkornig och något fuktig lera, mycket mjuk. Inslag av trä. Kulturlager.**
6. **3,50–3,90 m. Svartbrun fet lera, relativt torr och något kompakt. Svartgods-keramik. Kulturlager.**
7. **3,90–4,70 m. Morän med inblandning av träkol. Omrörda lager. Fyllning i brunn? Kulturlager.**
8. 4,70 m – . Morän.
