## Kv Sankt Thomas 34

RAÄ Lund 73:1 / L1988:5459  
Lunds stad och kommun, Skåne län  
Arkeologisk schaktningsövervakning 2020  
Adam Hultberg

Kulturmiljörapport: 2020:69

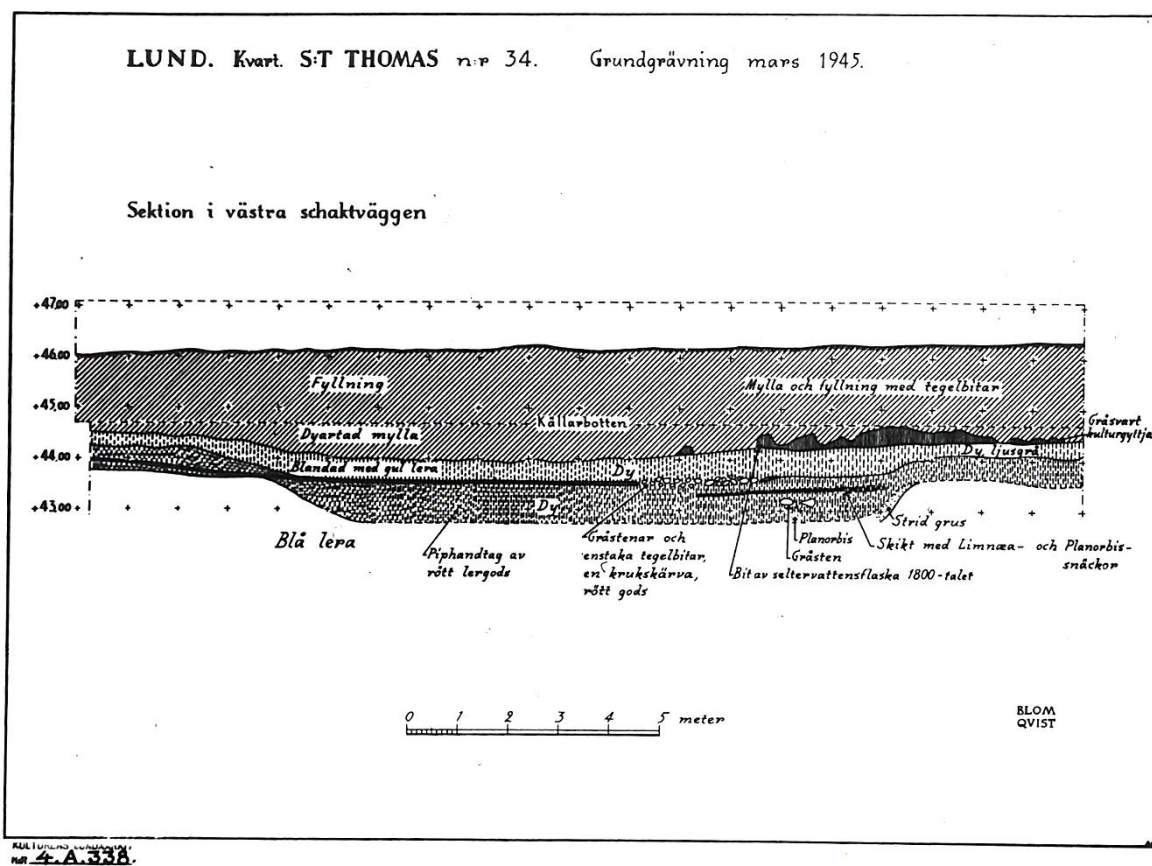
Omslagsbild: Sektionsritning från grundgrävning år 1945, signerad Ragnar Blomqvist. Kulturens LA-arkiv.

Den aktuella fastigheten har tidigare varit föremål för arkeologiska undersökningar. I samband med att flerbostadshuset uppfördes år 1945, dokumenterades en stensatt brunn samt rester efter en damm (Kulturens LA-arkiv). År 2011 gjordes en arkeologisk förundersökning på innergården, i samband med dräneringsarbeten. Även då dokumenterades dammen, direkt väster om byggnaden. Även ett odlingslager dokumenterades, vilket tolkades vara medeltida, på ett djup av 1,50 meter (Guldåker 2012).

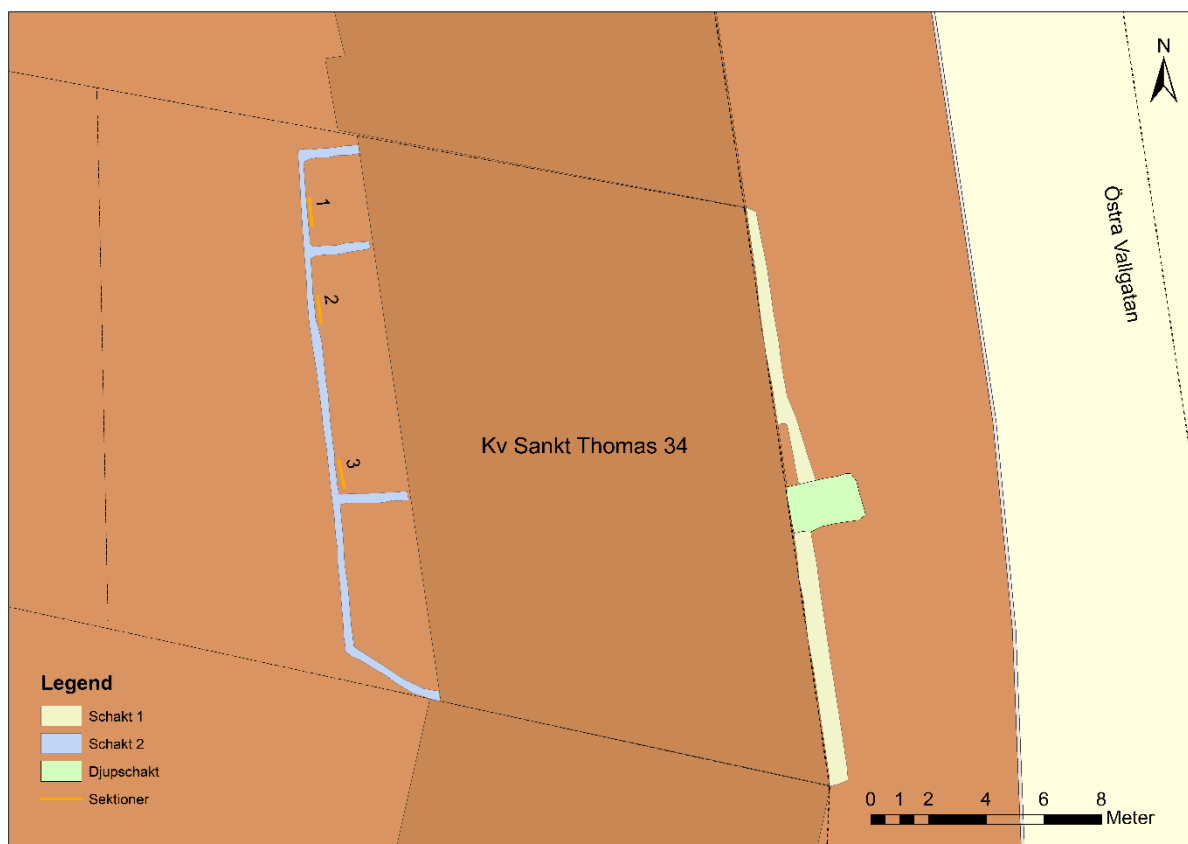
Figur 2. Schaktöversikt, kvarteret Sankt Thomas 34. © Lantmäteriet

Schaktet grävdes längs med byggnadens östra fasad, ut mot Östra Vallgatan. Schaktdjupet uppgick till i genomsnitt 0,45 meter. Inga intakta äldre kulturlager påträffades.

Schaktet grävdes på fastighetens innergård cirka 2,50 meter väster om byggnaden, med fyra stickschakt som anslöt till denna. Schaktdjupet ökade från söder till norr och uppgick som mest till 0,70 meter.

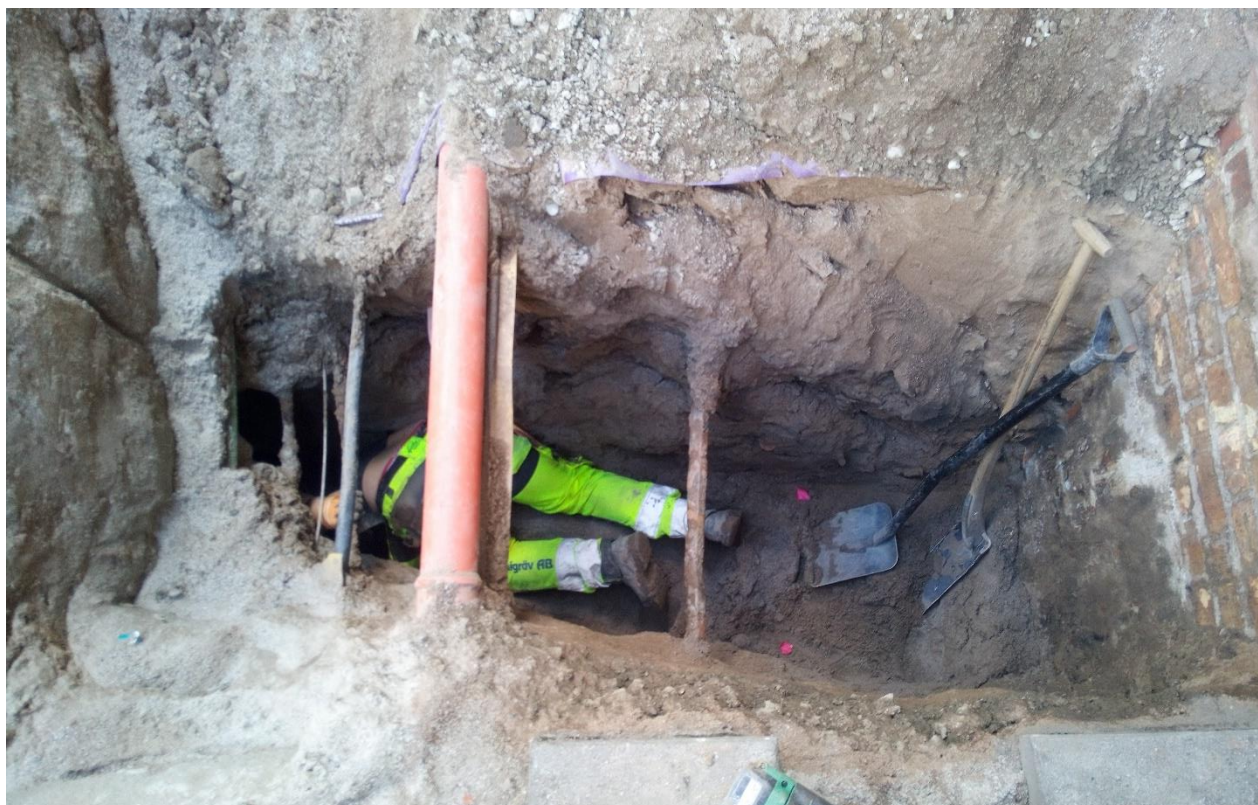
Figur 3. Anläggaren tunnelgräver i djupschaktet inom schakt 1.

Mitt för byggnaden upptogs ett djupschakt om 2,30 meters djup för att ansluta till stamledningen ute i Östra Vallgatan. Schaktdjupet överskred det som specificerats i beslutet, men då massorna endast bestod av återfylld sand tilläts arbetet fortskrida och stämdes av med Länsstyrelsen i efterhand.

På grund av den stora mängden äldre ledningsdragningar gjordes anslutningen till stamledningen genom att en tunnel grävdes från djupschaktet i schakt 1.

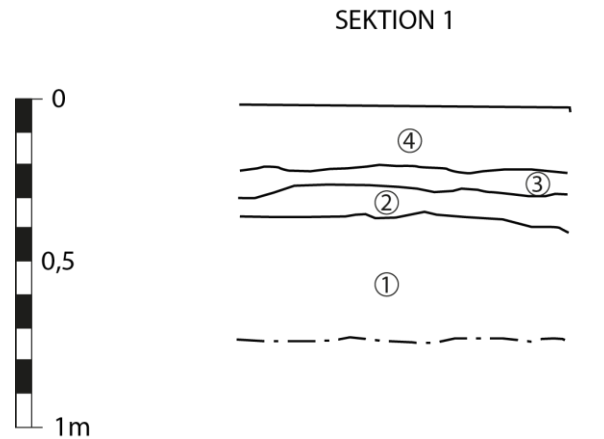
1. Grå lera, kompakt. Innehåller enstaka tegelbrockor. Utjämning? Odlingslager?
2. Brunt och grått, smuligt lager med raseringsmaterial. Tegel, sten, kalkbruk och träkol.
3. Sandlinser av vit och brun sand. Sten och lerfläckar. Utjämning/rasering?
4. Matjord.

I sektionerna kunde lager innehållande raseringsmaterial dokumenteras från ett djup av 0,20–0,25 meter under dagens marknivå. I en av sektionerna kunde ett tjockare lager dokumenteras som tolkas som ett utjämningslager, alternativt ett sentida odlingslager.

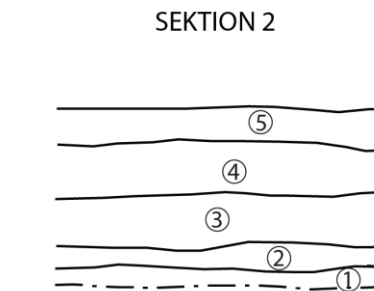
1. Vit sand. Innehåller raseringsmaterial, tegel, sten, spik.
2. Lager av värmepåverkad sand och träkol.
3. Grå lera, kompakt. Innehåller tegelkross, kalkprickar och träkol.
4. Ljusgrå lera. Kompakt. Homogent. Utjämning?
5. Matjord.

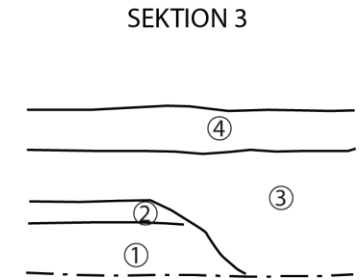
1. Rasering i sand. Gula tegelbrockor.
2. Sandlinser småsten.
3. Grå lera, kompakt, enstaka träkol och tegelflis. Utjämning.
4. Matjord.
