# Fjärrvärmeledning, Lund och Dalby (Dalby S:4 m.fl.)

RAÄ Dalby 40:1 och Stora Råby 28:1

Arkeologisk schaktningsövervakning 2017

Amanda Sjöbeck

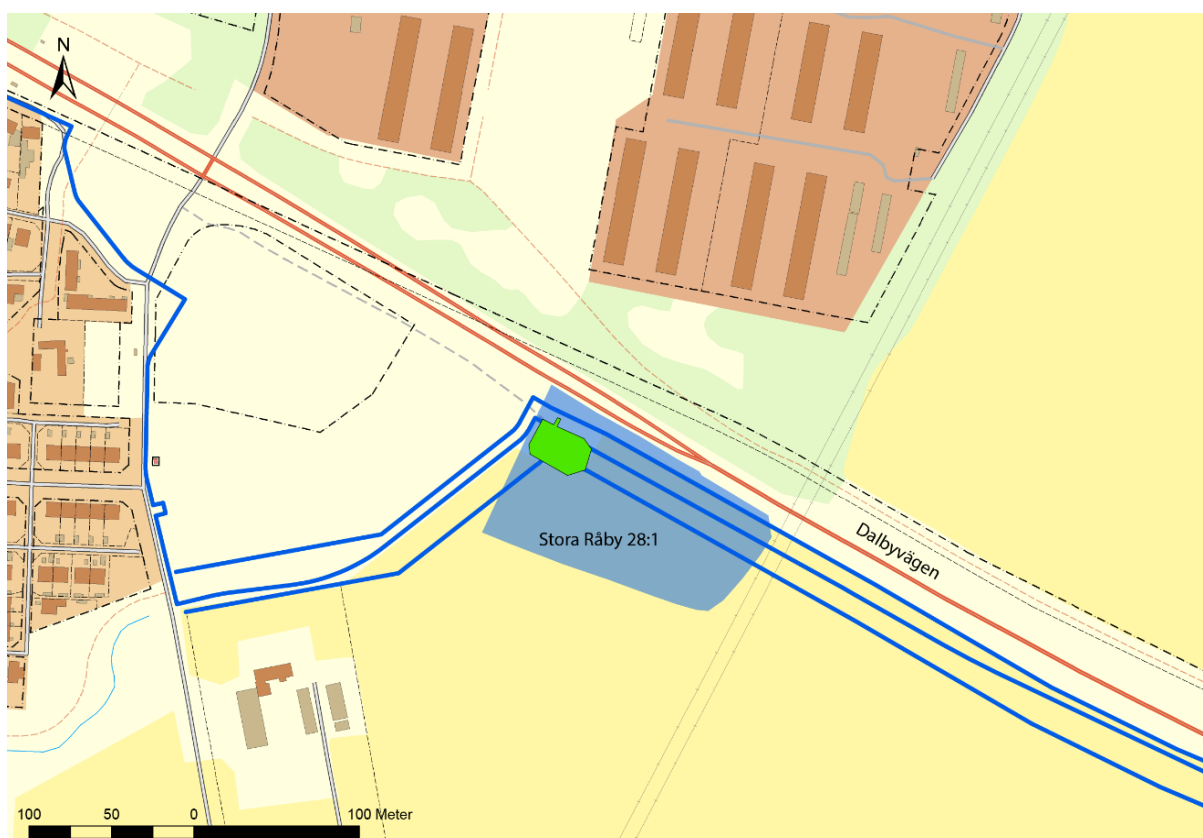
Figur 3. Boplatsområde, fornlämning Stora Råby 28:1 markerad i blått. Ledningsschakten är markerad med en blå linje. Schaktet för pumphuset är grönmarkerat. © Lantmäteriet.

Den första av två schaktsträckor grävdes genom fornlämning Stora Råby 28:1. Det arbetsområde som banades av var till stora delar urschaktat och undersökt sedan tidigare. Schaktning av ytan för nytt pumphus samt sektionerna vid djupschaktningen kontrollerades och dokumenterades, men inget av antikvariskt intresse framkom. Sannolikt var eventuella lämningar bortschaktade i samband med tidigare ingrepp.

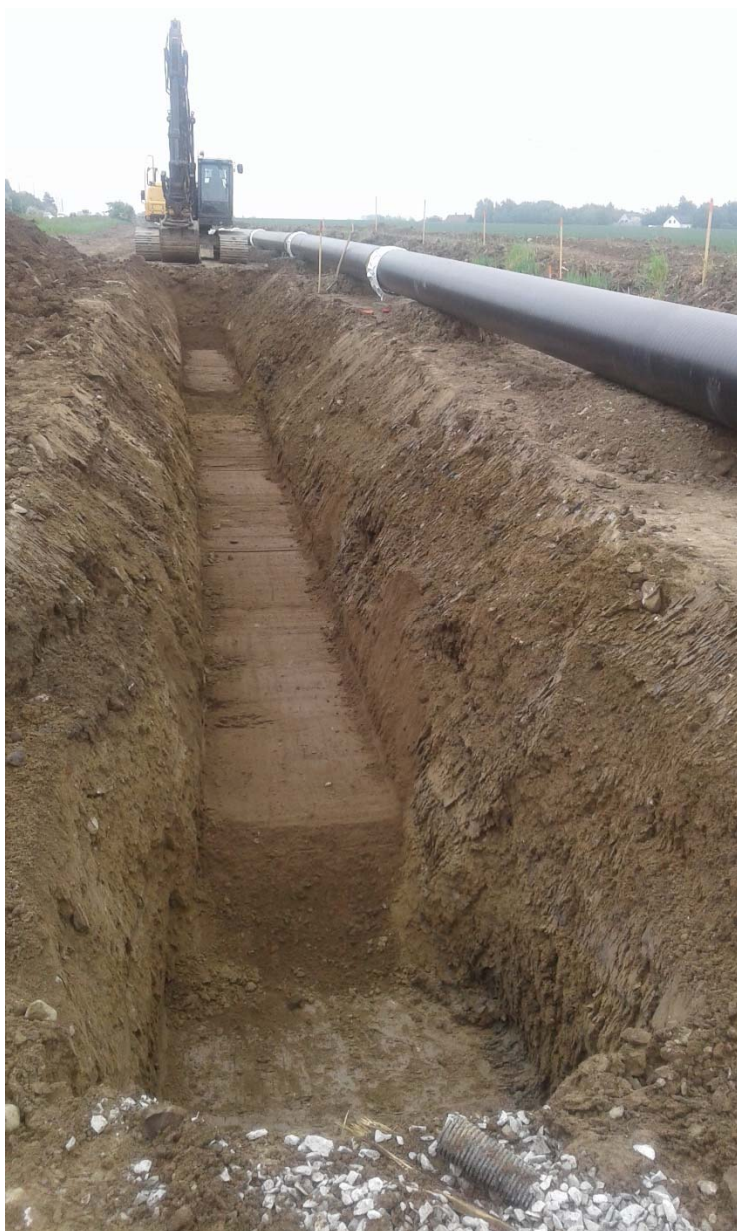
*Figur 4. Schaktet för fjärrvärmledning i Stora Råby, under pågående övervakning.*

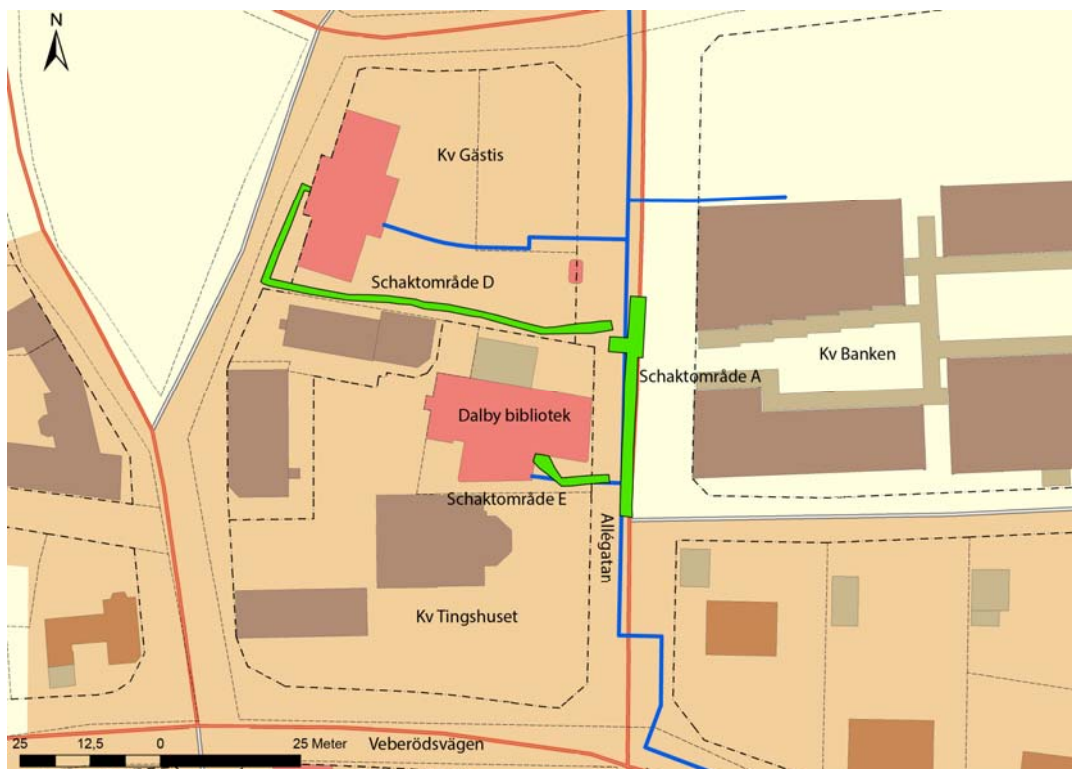
Figur 5. Schaktet för fjärrvärmeledningen vid Allégatan och Dalby bibliotek är markerat med en blå linje. Schaktområde A, D och E är grönmärkat. © Lantmäteriet.

Schaktområde A undersöktes genom efterbesiktning. Under den befintliga asfalten framkom bärlager om mellan ca 0,10–0,40 meters tjocklek, bestående av grus och sprängsten i varierande storlek. Under dessa bärlager fanns en stenig och grusig morän, med sten i osorterad storlek, blandad med brungrå lera. Schaktet sammanföll delvis med äldre rörgravar och ledningsknutpunkter. Den befintliga Allégatan tycks i de aktuella delarna ha anlagts på avbanad morän, och inga spår av bebyggelse påträffades i gatan (fig 5).

Schaktområde D. Vid biblioteket i Dalby grävdes två schaktstick, ett söder om biblioteket och ett norr om biblioteket (fig 5). Schaktet norr om biblioteket gick inom toften för gårdsläge nummer 28 och var mellan 0,80–1,10 meter djupt samt mellan 0,90–1,10 meter brett. Området tycks sedan tidigare vara nerschaktat och moderna bärlager utgjorde 0,50 meter av stratigrafin. I området omedelbart norr om biblioteket påträffades bevarade kulturlager i botten av schaktet längs en sträcka av 2,50 meter. Dessa bestod av mörkbrun humös lerig silt med inslag av tegel. Sannolikt är det frågan om odlingsjord från kålgården hörande till gårdsläge nummer 28 med inslag av rivningsmassor.

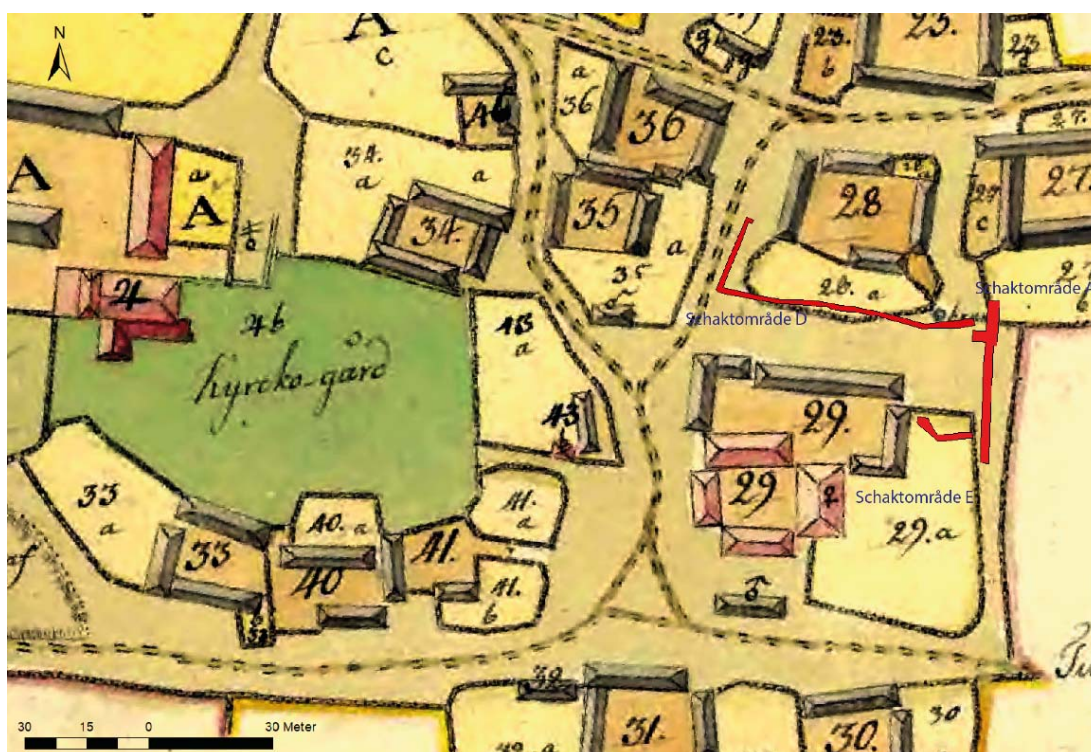
Figur 6. Karta över Dalby by från år 1768. Rödmärkeringar representerar schaktområden i förhållande till dåtida gårdslägen nr 28 och nr 29. Odlingsjord från kålgårdarna, tillhörande gård nr 28 och nr 29 påträffades i schaktområde D och E.

Schaktområde E undersöktes genom efterbesiktning. Schaktet, beläget söder om det nuvarande biblioteket, gick in i toften för gårdsläge nummer 29, som i det historiska kartmaterialet är markerat som gårdens kålgård (fig 6). Matjorden var här 0,60 meter tjock och hade inslag av tegel. Schaktet nådde inte fram till den historiskt kända gårdsplatsen, och inga strukturer som kan knytas till bebyggelse påträffades.

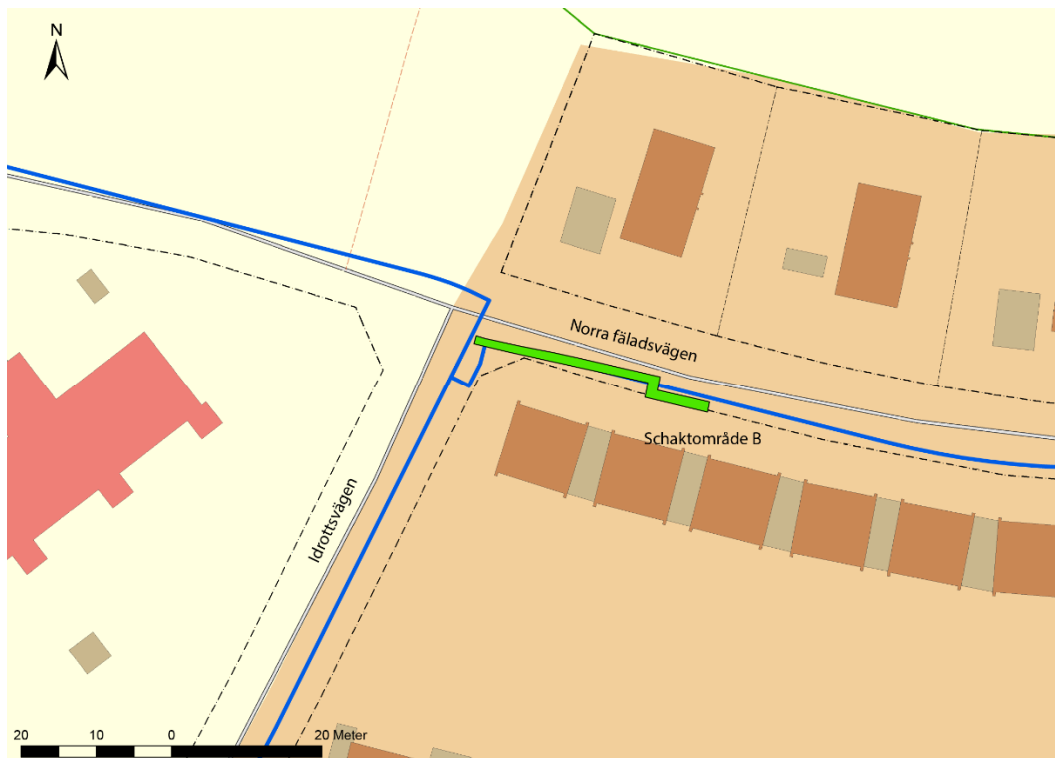
Figur 7. Schaktet för fjärrvärmeledningen vid Norra Fäladsvägen i Dalby är markerat med en blå linje. Schaktområde B är grönmarkerat. © Lantmäteriet.

I schaktområde B, beläget nordöst om fornlämning Dalby 40:1, framkom enstensyll med oklar datering under asfalten i schaktets östra del (fig 7).

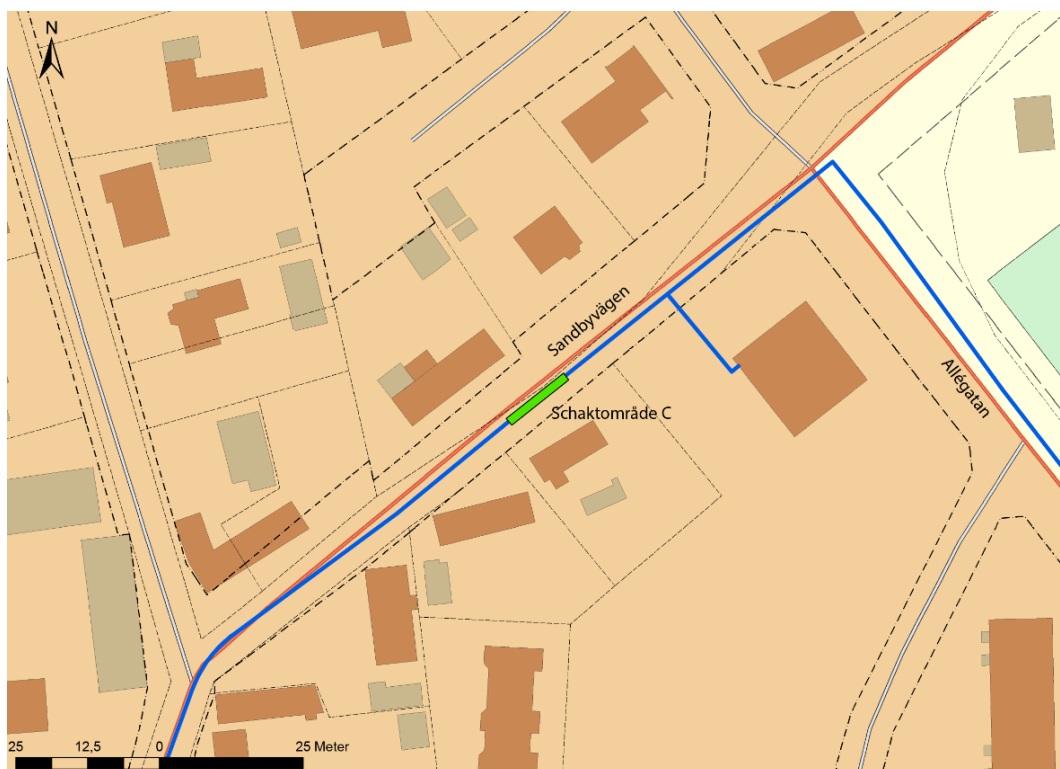
Figur 8. Schaktet för fjärrvärmeledningen vid Sandbyvägen i Dalby är markerat med en blå linje. Schaktområde C är grönmarkerat. © Lantmäteriet.

Schaktområde C. I Sandbyvägen framkom, på cirka 0,40 meters djup, en äldre vägbeläggning i form av en ca 0,30 meter tjock horisont med mörkbrun lera uppblandad med knytnävsstora stenar och med inslag av tegelbrockor (fig 8). Den nuvarande Sandbyvägen omnämns på en karta från 1787 som "vägen till Hurfva" (Bevaringsprogram 2018). Vägsträckan har således varit belagd med kullersten innan den asfalterats, och har sannolikt lagts om otaliga gånger. Vid en schaktningsövervakning år 2019 vid Veberödsvägen/Genarpsvägen i Dalby påträffades enstaka större naturstenar på ett djup av 0,40–0,80 m under nutida marknivå. Dessa ansågs också representera rester efter gatubeläggning från en äldre gata eller möjligen syllstenar en närliggande gårdstomt (Billström 2020). Djupet stämmer med den aktuella gatubeläggningen, men det är emellertid inte möjligt att datera anläggningen närmare.

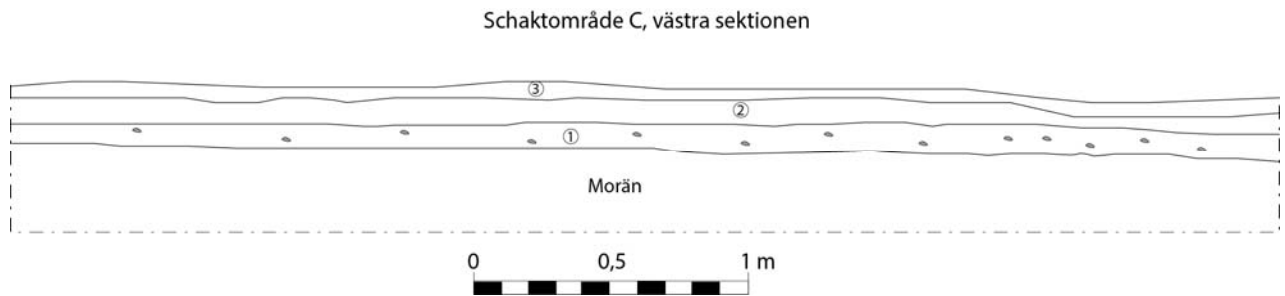
### **Sektionsritning.** Lagerbeskrivning:

1. Lager med mörkbrun lera, uppblandad med knadder-och kullersten, samt tegelbrockor. Förekommer både i den västra, och östra schaktväggen. Tolkas som en möjlig äldre vägbeläggning.
2. Bärlager
3. Asfalt
