## Kv Domkyrkan 2, kv Historiska museet 1 och Innerstaden 2:1

Fornlämning RAÄ Lund 73:1/L1988:5459  
Lunds stad och kommun, Skåne län  
Arkeologisk schaktningsövervakning 2012  
Gertie Ericsson

Kulturmiljörapport: 2020:58

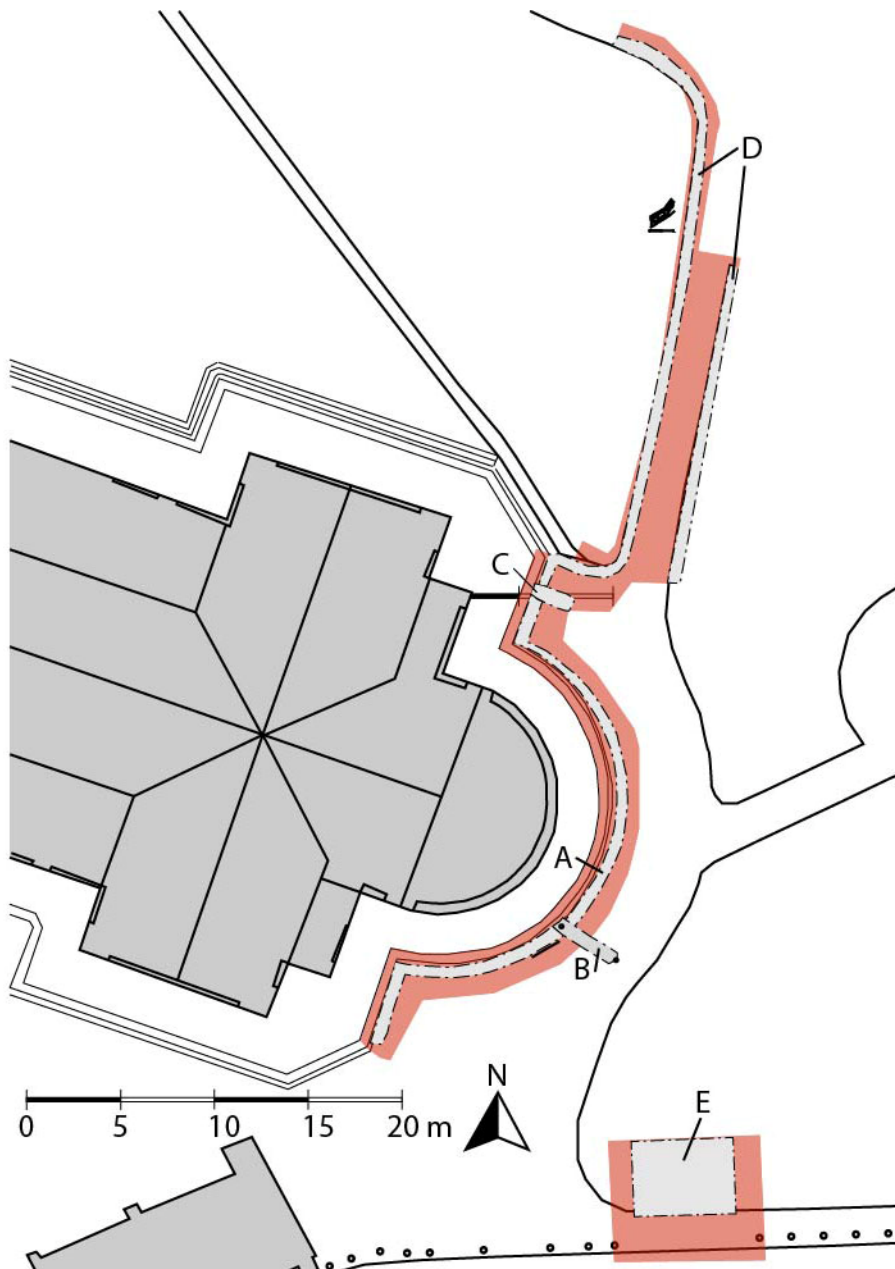
Figur 2. Området för ingrepp, med ansökt undersökningsområde markerat med rött, och de gjorda ingreppen markerade med ljus grå, samt en siffra.

A: Dränering runt absidens trottoar, till 0,60 m djup;

B: dränering och anslutning till brunn, till 0,65 m djup;

C: dränering samt anslutning till brunn, 0,60-1,30 m djup;

D: rännalar, dränering längs Sandgatans sidor, till 0,60 m djup;

E: parkering, till 0,35 m djup.

Två stycken rännalar grävdes från Lundagård, längs båda sidorna av Sandgatan, där det fanns befintliga rännalar (figur 2, D). Den västra grävdes ca 30,00 m lång, ca 1,20 m bred, och den östra var 18,00 m lång och 1,20 m bred. Båda grävdes till ca 0,60 m djup. I den norra delen av den västra rännalen framkom en naturstensmur vid ett djup av 0,60 m, som tolkades kunna vara den södra muren till ärkebiskopens residens i Lundagård. Muren dokumenterades och stenarna kunde bevaras på plats. Resten av schakten bestod endast av sentida bärlager och ledningsdragningar.

Rännalar grävdes även runt Zettervalls trottoar, samt domkyrkans absid (figur 2, A; figur 3). Schaktet var 38,00 m långt, ca 1,00 m brett och 0,60 m djupt. I detta schakt påträffades endast sentida bärlager (figur 5).

Vid Zettervalls trottoar norr om absiden skulle en brunn sättas och dräneringarna skulle anslutas till den (figur 2, C; figur 3 och 6). Schaktet för dränering var 6,00 m långt, ca 1,20 m brett och ca 1,30 m djupt i väster där brunnen sattes, det sluttade från 0,60 m djup till 1,30 m. Dräneringsschaktet bestod endast av sentida bärlager och en utjämning som troligen tillkommit vid slutet av 1800-talet. I brunnsschaktet framkom under 1800-talets utjämning ett kulturlager som tolkades vara ett kyrkogårdslager hörande till domkyrkans kyrkogård med medeltida tillkomsttid (bilaga figur 9).

Centralt på absiden anslöts rännalen till en brunn, en bit ut från kyrkan (figur 2, B; bilaga figur 8). Även detta schakt bestod endast av sentida bärlager (figur 6).

Parkeringen skulle anläggas vid Kyrkogatan/Krafts torg, och grävdes 8,00 m bred, 6,00 m lång och till ett djup av 0,35 m (figur 2, E; figur 7). Här påträffades endast sentida matjords- och utjämningslager (bilaga figur 10).

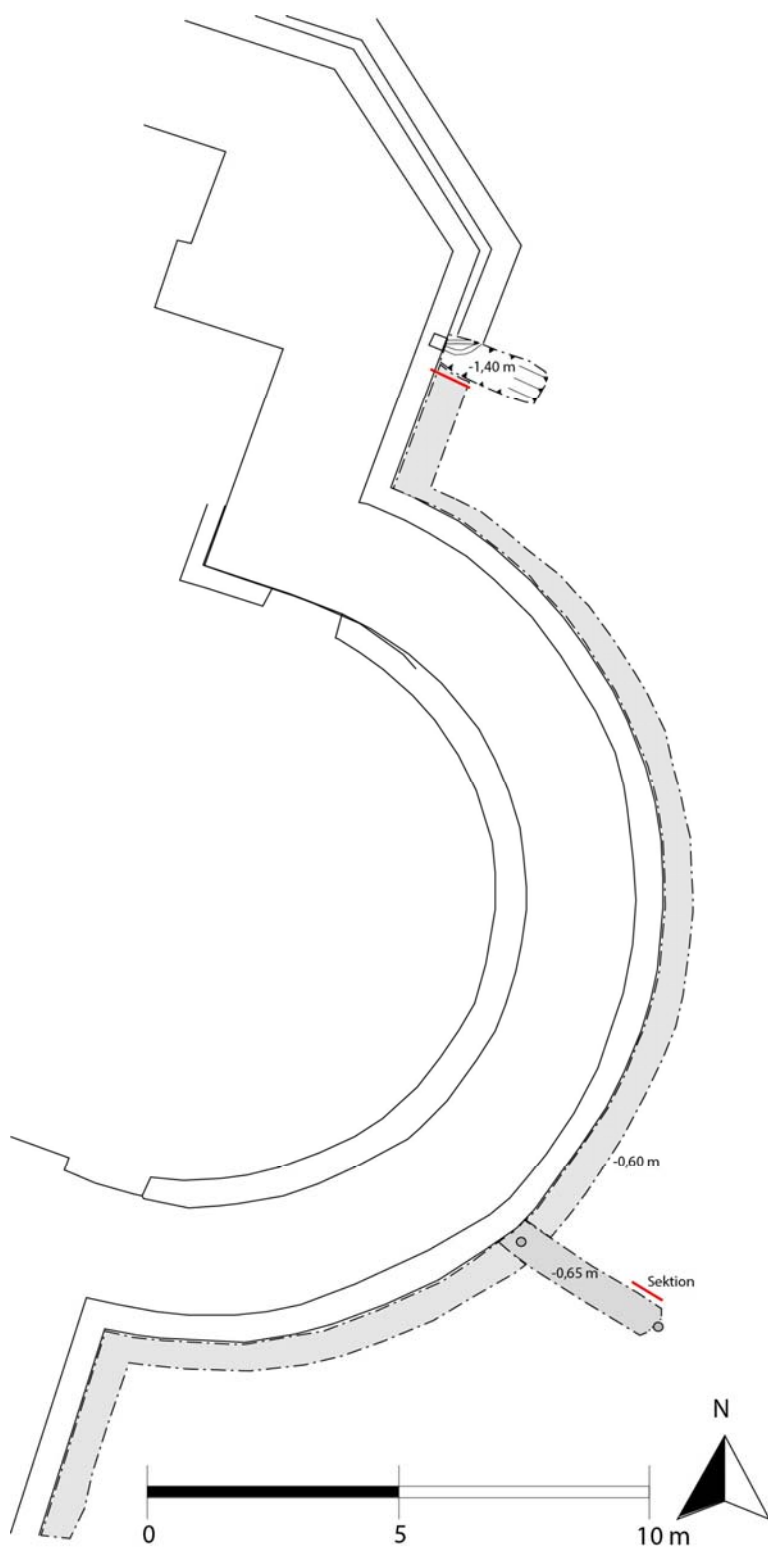
Figur 3. Schakt A, B och C, rännalar samt inkoppling av brunnar, kring Domkyrkans absid samt Zettersvalls trottoar.

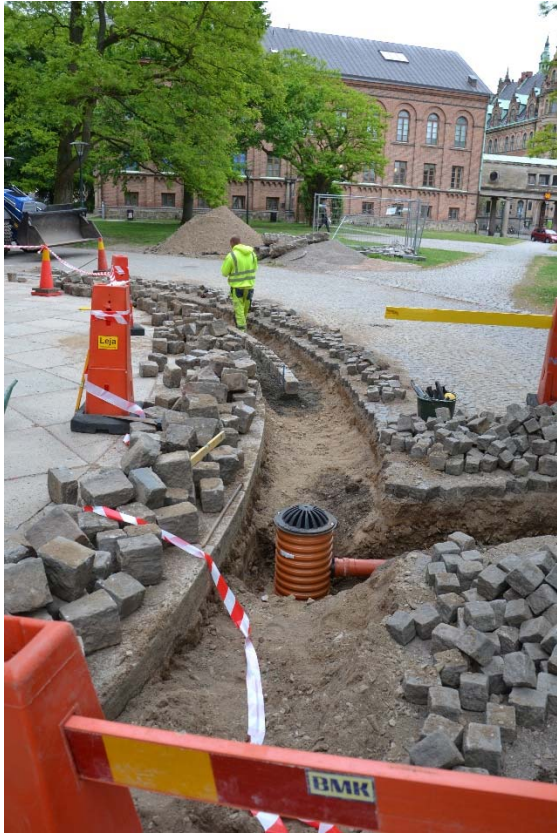
Figur 4. Rännviden utanför Zettervalls trottoar. Fotografi från söder.

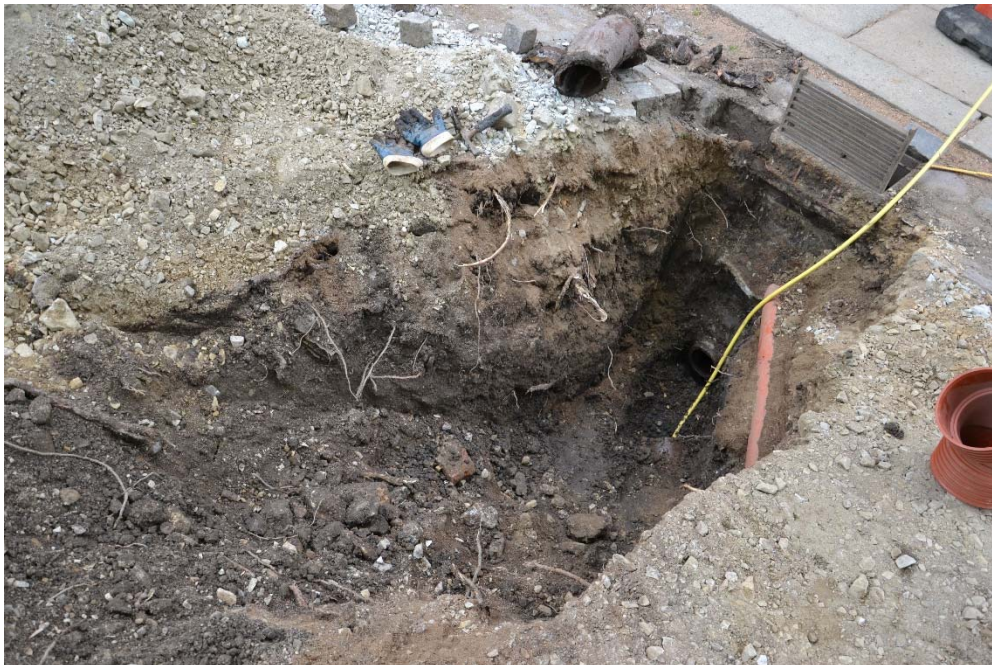
Figur 5. Schaktet för brunnen, norr om absiden. Fotografi från nordöst.

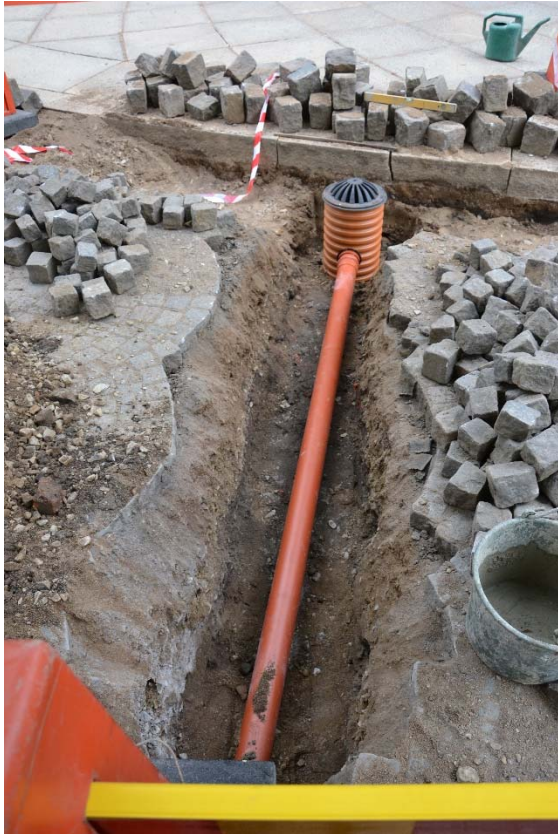
Figur 6. Schakt B, fotografi från öster.

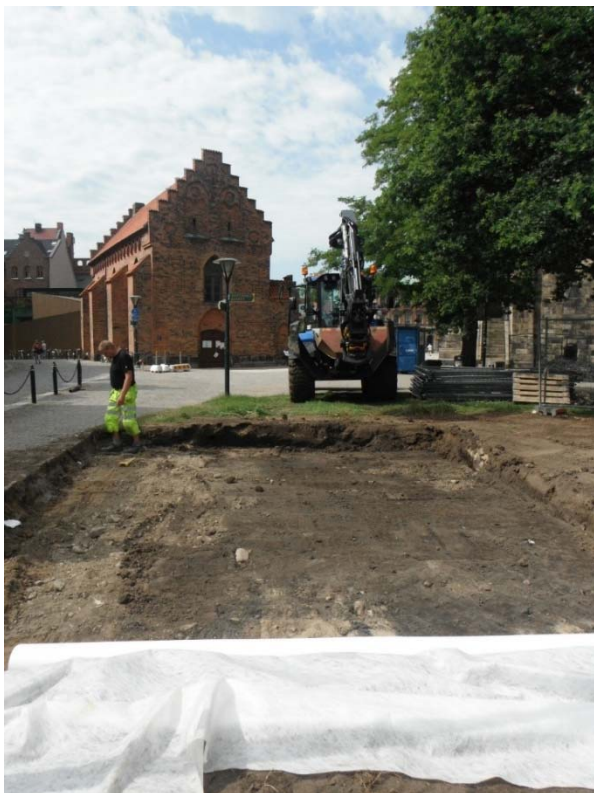
Figur 7. Parkeringen från nordöst.

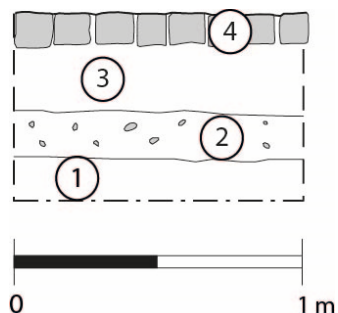
## Schakt B:

Figur 8. Norra sektionen i dräneringsschakt B. Beskrivning nedan:

1. Sand blandad med lera, finkornig, mager till fet, torr till fuktig och lös. Inslag av småsten, tegelkross, vingtegel. Utjämningslager och bärlager.
2. Stenkross, bärlager.
3. Grovkornig sand, bärlager.
4. Smågatsten.

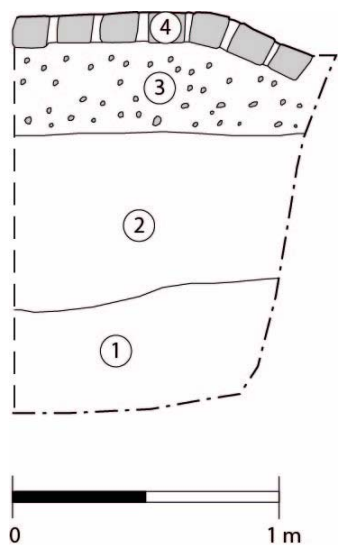
## Schakt C:

Figur 9. Sektion i den norra delen av schakt C. Beskrivning nedan:

1. Gråsvart kulturjord, finkornig, fet, fuktig och kompakt. Inslag av träkol. Tolkas vara ett kulturlager, brukat bland annat för kyrkogård.
2. Gråbrun kulturjord, finkornig, fet, fuktig och kompakt. Inslag av småsten och kalkbruk. Utjämningslager 1800-tal.
3. Sättsand, bärlager.
4. Smågatsten.

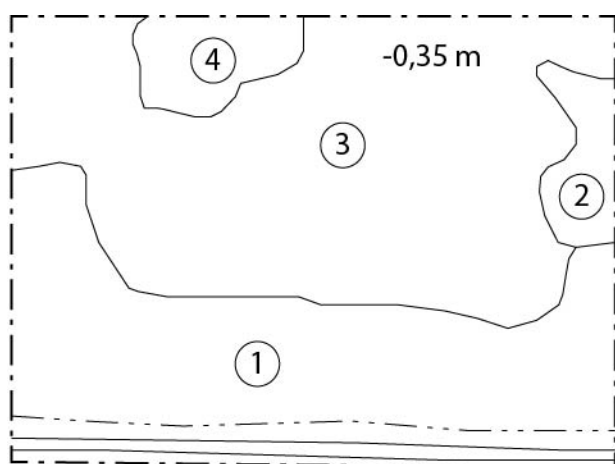
## Schakt E:

Figur 10. Planritning över de kulturlager som framkom vid grävning för parkering. Beskrivning nedan:

1. Grus och sten av olika storlek, finkornigt till grovkornigt, mycket torrt, magert och löst. Äldre gårdsplan.
2. Ljusbeige grus, finkornig till grovkornig, torr, mager och lös. Homogen. Tolkas vara lämningar av en äldre gång.
3. Mörkbrun humus blandad med lera, grovkornig, torr, mager och lös. Inslag av röd tegelkross, enstaka kalkprickar samt småsten. Tolkas vara ett utjämningslager.
4. Grus blandat med tegelkross och sten, grovkornigt, torrt, magert och löst. Utjämningslager i form av bärlager.
