Brunnsgatan och Östra Vallgatan

RAÅ Lund 73:1 och 175:1/L1988:5459 och L1988:5060
Lunds stad och kommun, Skåne län
Arkeologisk schaktningsövervakning 2019–2020
Linnea Lidh

Kulturmiljörapport: 2021:14

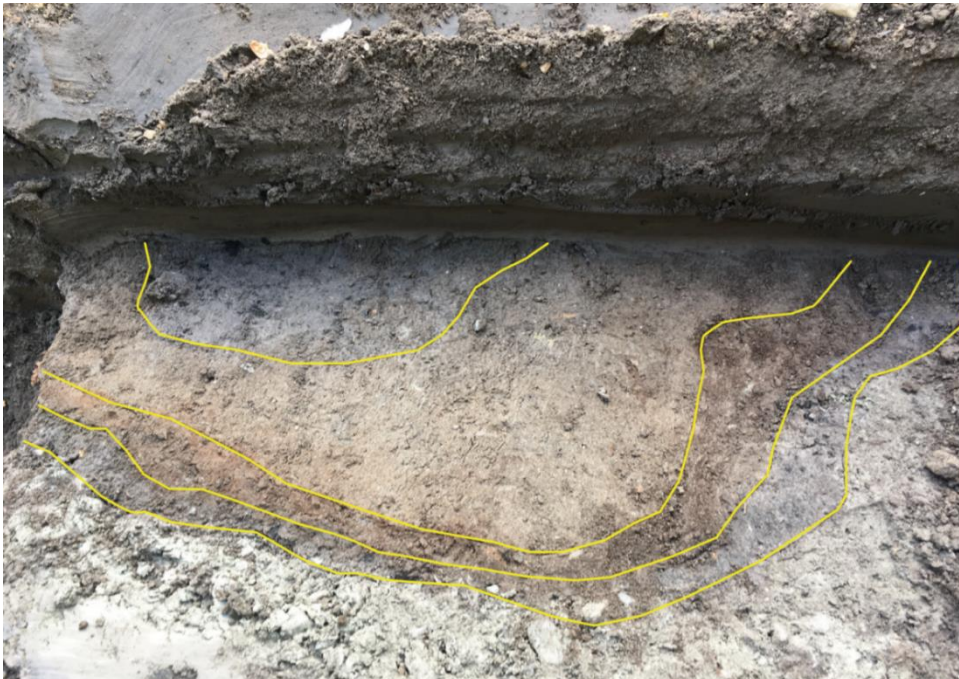
Figur 5. Fyllningarna i odlingsbädden i plan, sett från norr.

I samma nivå som gårdsplanen framkom en nedgrävning som kan ha varit ett gränsdike i nordsydlig riktning, den låg i jämnhöjd med fastigheten i kv Ehrenberg 10s östra gavel. Över gårdsplan framkom flera humösa lager på ett djup mellan 1,10 och 2 meter, troligen rester av olika aktiviteter på platsen. Under detta framkom två spetsade störrar med tillhörande flätverk som kunde dokumenteras både i schaktets södra sektion och i plan (fig. 5 & 6 och sektion D/B). Flätverket var stabiliserat från utsidan med lera och en del knytävsstora stenar. Innanför flätverket framkom rester av vad som i fält tolkades som en gödselstack. Makroanalysen gav en annan bild, nämligen att där fanns stalldynga i prover, men i måttliga mängder. Däremot fanns det gott om olika ogräsfrön, vilket stärker tolkningen om en bakgårdsmiljö. Här förekom också flera kål- och kryddväxter som hampa, senap, koriander och sommargyllen och även rikligt med fläderkärnor. Detta kombinerat med stora mängder vattenlevande hinnkräftor, vilket kan tolkas som spår av bevattning, indikerar att provet tagits ur ett lager som legat i anslutning till en kål- eller kryddgård. Flätverkskonstruktionen tolkas därför som en möjlig odlingsbädd.

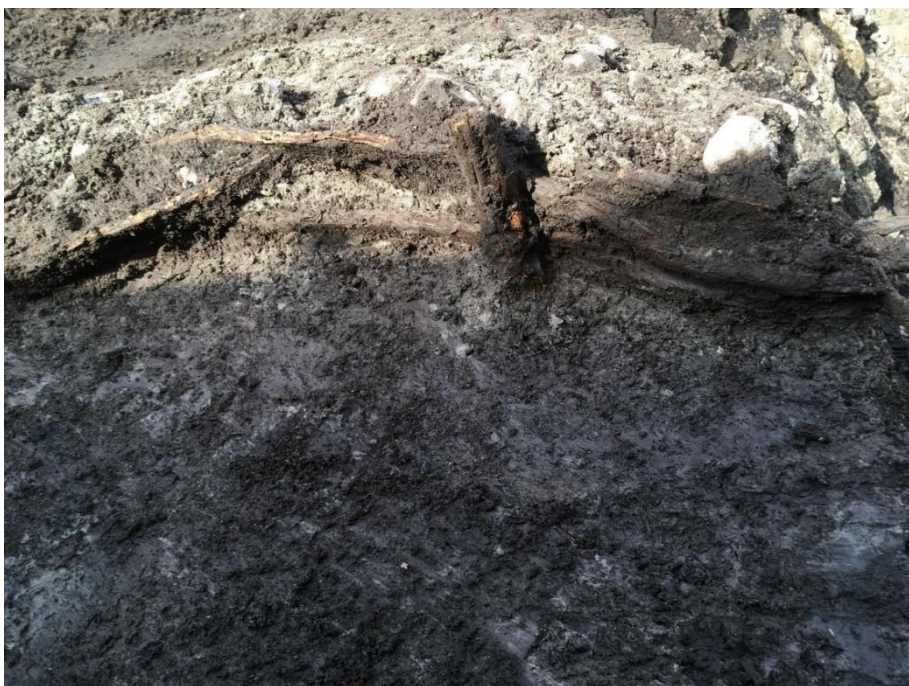
Figur 6. Flätverket till odlingsbädden, packad med lera och sten på utsidan. Sett från söder.

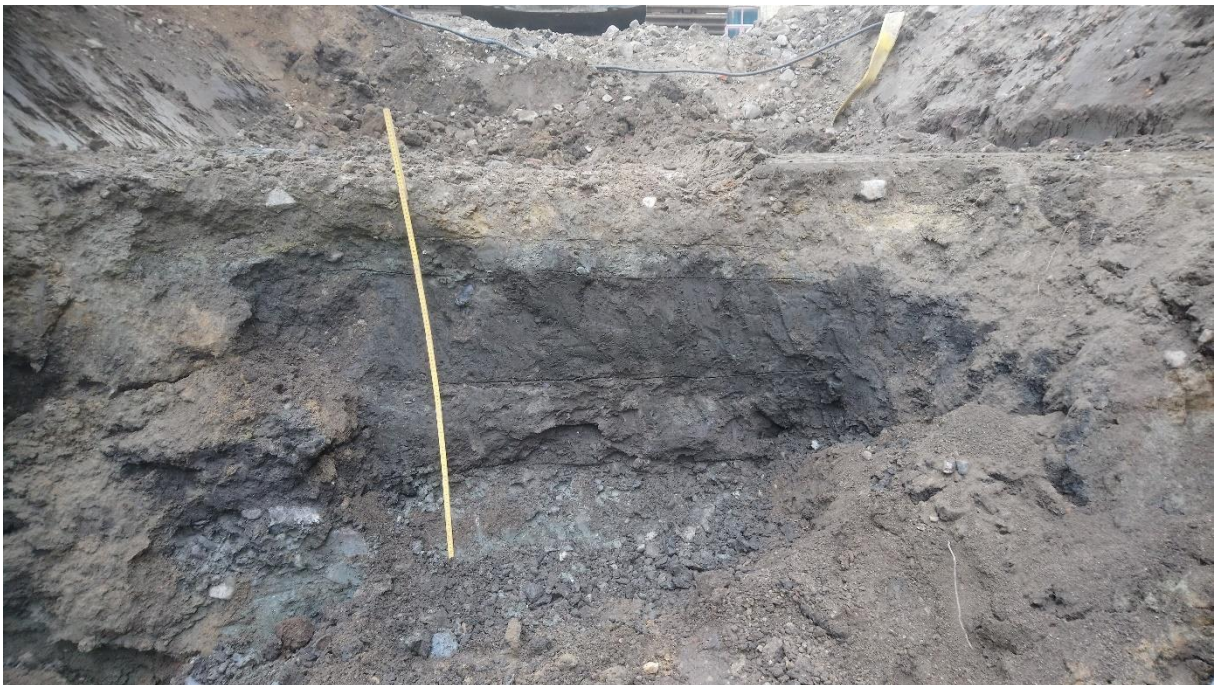
Figur 7. Bild över sektion G. Gult lergolv eller utjämningslager kan skönjas i sektionens övre del.

eller möjligen utjämningslager av gul lera dokumenterades ute i schaktet på ett djup av 1,50 meter (fig. 7). Under en av dessa stenar hittades skärvor av keramik från en skål av typen yngre rödgods, vilket indikerar att byggnaden skulle vara uppförd under tidigmodern tid (Stilborg 2002:133). Ett par meter väster ut kunde ett lergolv dokumenteras i sektionen på ett djup av 1,50 meter, och under den låg ett raseringslager och en del större sten som tolkas som grundstenar. Möjligen är lergolvet och stenarna resterna av ett hus som stått på platsen inom Lilla Råbys bytomt. Detta hus ligger i så fall över vallgraven och måste således ha tillkommit efter gravens igenläggning (sektion H). Mitt i schakt, på ett djup av ca 2 meter, framkom ett flätverk och en stör som var omgärdad på båda sidor av ett gråbrunt fett och organiskt lager med inslag av sandlinser. Detta tyder på att det tidvis stått vatten kring flätverket, möjligen i samband med att vallgraven svämmade över. Flätverkets funktion blev ej fastställd, men kan möjligen knytas till ett gårdsläge på platsen.

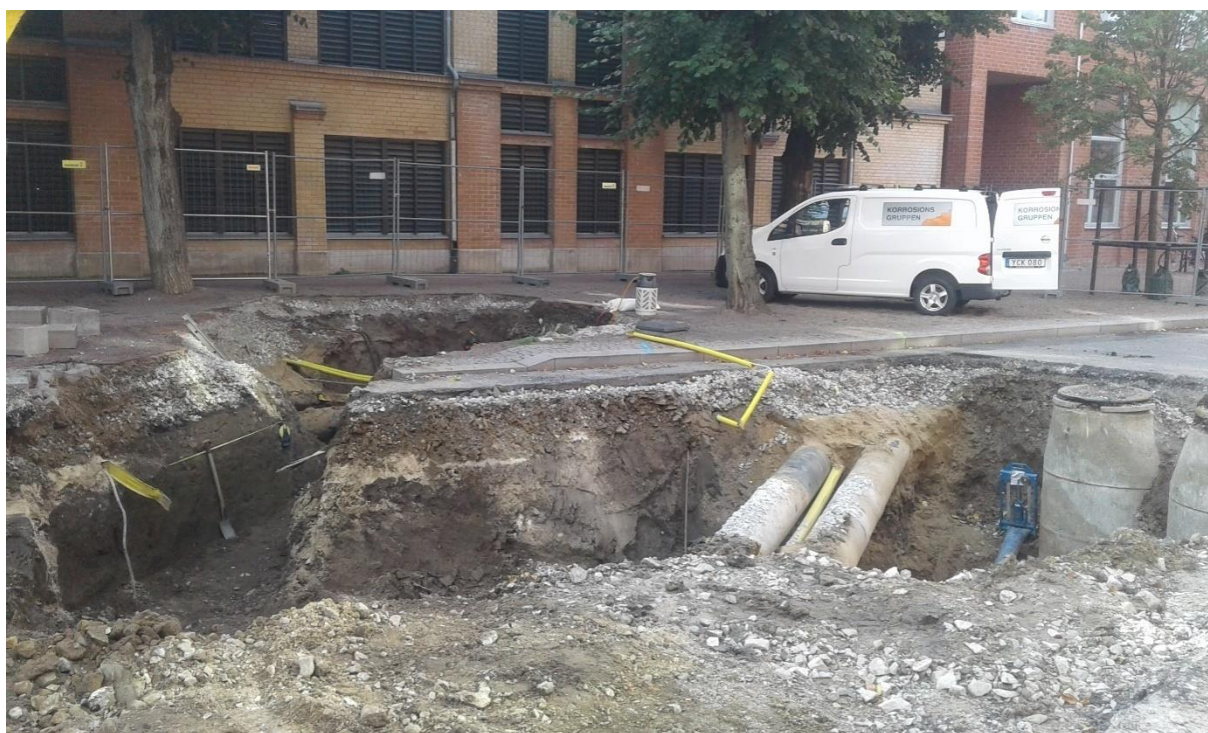
Figur 8. De två schakten i korsningen Brunnsgatan/Södra Esplanaden, sett från norr.

I Korsningen Brunnsgatan/Södra Esplanaden grävdes det först två schakt, ett strax norr om parkeringshuset i Kv Dammgården 11 och ett mitt ute i korsningen. Därefter grävdes det ett schakt i nordöstlig riktning för att ansluta till schaktet i Brunnsgatan. När detta schakt lagts igen drogs ytterligare ett schakt från korsningen norrut mot Östra Vallgatan precis väster om det igenlagda schaktet. Två sektioner ritades i de två schakten där botten bestod av ett grått, lerigt och något sandigt lager som tolkades som vallgravsfyllning. I sektionen österut dokumenterades flera lager som troligen tillkommit vid gravens igenfyllning. Flera större nedgrävningar kan skönjas där innehållet tolkas som raseringsmaterial med tegel och sten (sektion L).

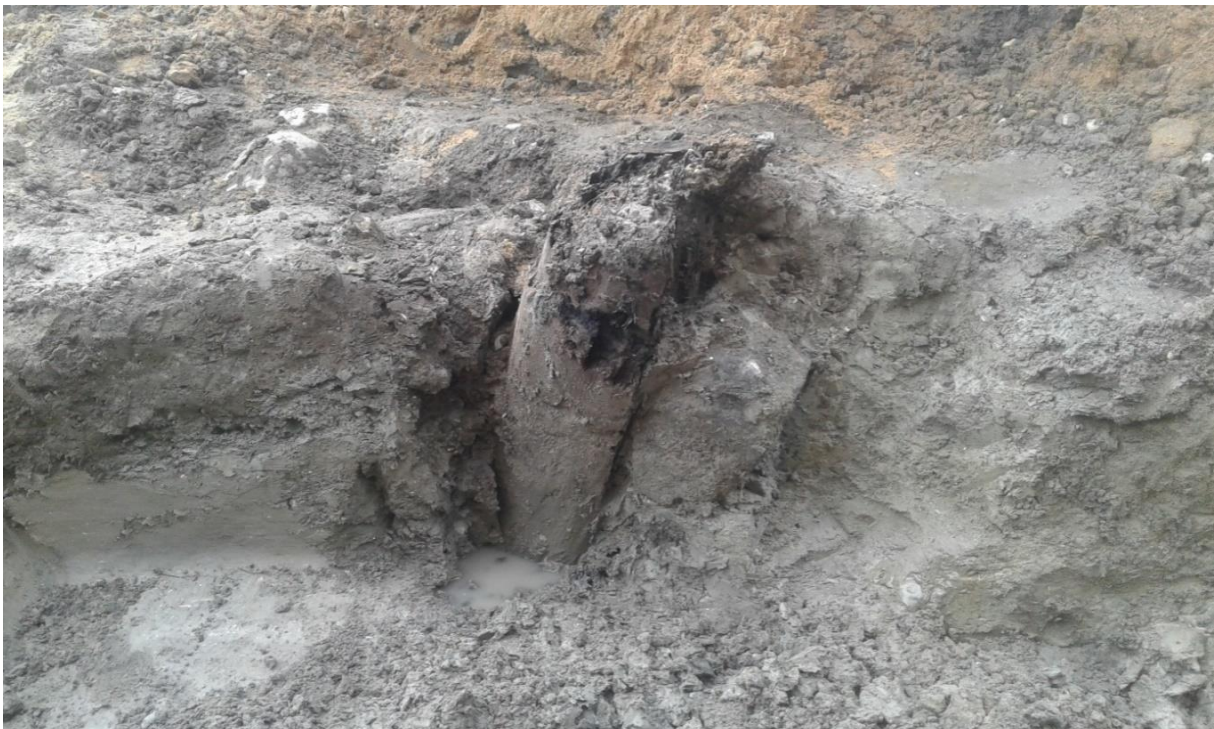
Figur 9. Tillyxad trädkrona i ek med en ordentlig stenskoning placerad i moränleran i botten av vallgraven. Sett från norr.

meter hög del av en trädkrona av ek satt nedgrävd i botten av vallgraven i moränleran med en ordentlig stenskoning. En av grenarna på kronan stack upp ca 0,75 meter och var facetterad och tillyxad med ett plan snitt. Denna bit blev dock kapad under schaktningsarbetet. Trädkronan med sin rejäla förankring i bottenleran tolkas som en del av en brokonstruktion över vallgraven. Detta blir extra spännande då Sankt Hans kyrka och kyrkogård låg direkt innanför vällen, i dagens kv Bagaren, vilket var den sockenkyrka som Lilla Råby hörde till. Kanske var träkonstruktionen en väg in till kyrkan genom vall och vallgrav utan att behöva ta omvägen genom antingen österport eller söderport.

Endast 42 ringar kunde räknas på den facetterade grenen vid den dendrokronologiska analysen som därmed inte säkert kan dateras. Ett dateringsförslag är att virket avverkades efter år 1117. Årsringarna i provet från trädstammen är grovt störda på grund av att provet tagits i en "klyka" där tre grenar vuxit samman. Enbart 65 årsringar kunnat analyseras på detta prov. Provet tyder på att vankanten var bevarad och att trädet då kan ha fälts under vinterhalvåret 1423/1424. Beräknat fällningsår för trädet är mellan 1423–1434.

Trädkronan som tolkats som att ha fungerat som en konstruktion för överfart över vallgraven dateras till första hälften av 1400-talet med hjälp av dendrokronologi. Från en undersökning år 2006 i korsningen Östra Vallgatan/Dalbyvägen återfanns en djupare omgrävning av vallgraven som dateras till första hälften av 1400-talet vilket är runt samma tid som träkonstruktionen anläggs. Möjligen kan man tolka dessa två insatser i vallgraven som att man vid denna tid ser över, om inte hela, så i alla fall delar av vallgraven.

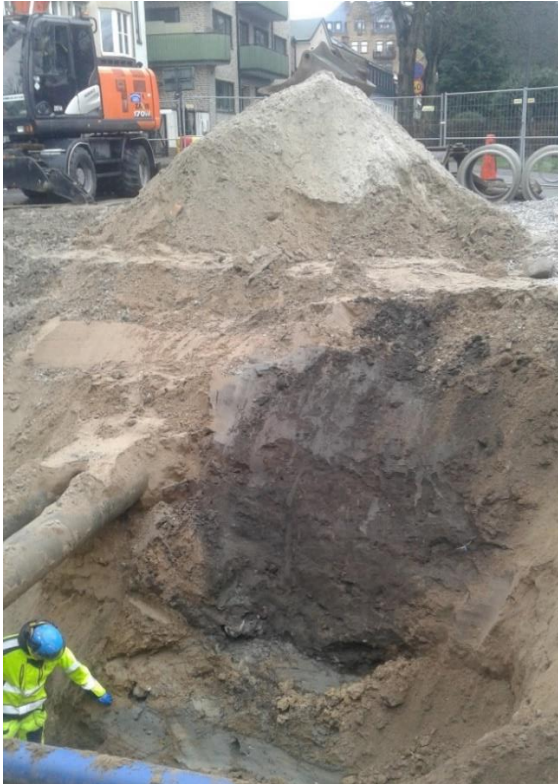
Figur 12. Vallgraven i korsningen Östra Vallgatan/Dalbyvägen sett från söder. Fjärrvärmeledning kan ses vänster i bild och i förgrunden ligger VA-ledning som lades ner 2006.

En bit öster in på Dalbyvägen kunde vallgraven åter dokumenteras och då ner till ett djup av 2,90 meter där blå moränlera tog vid (fig. 12 och sektion Å). Vallgravens västra kant var söndergrävd av ett schakt till en fjärrvärmeledning och den östra kanten av vallgraven grävdes aldrig fram då schaktet inte behövde grävas längre österut. Makroprovet som togs ur botten på vallgraven gav ett spännande resultat. Rikligt med frön från odlingsväxter hittades, vilket tolkas som att vallgraven legat i anslutning till odling av främst krydd- och medicinalväxter. Då provet är taget i bottenfyllningen, som bestod av ackumulerade lager, har fröna tillkommit under tiden vallgraven stod öppen. Ett oförkolnat halmfragment skickades in till Ångströmlaboratoriet för ¹⁴C-analys (Ua-68964), där provet visade en ålder på 404 ± 30 BP. Detta motsvarar en datering till åren mellan 1437–1521.

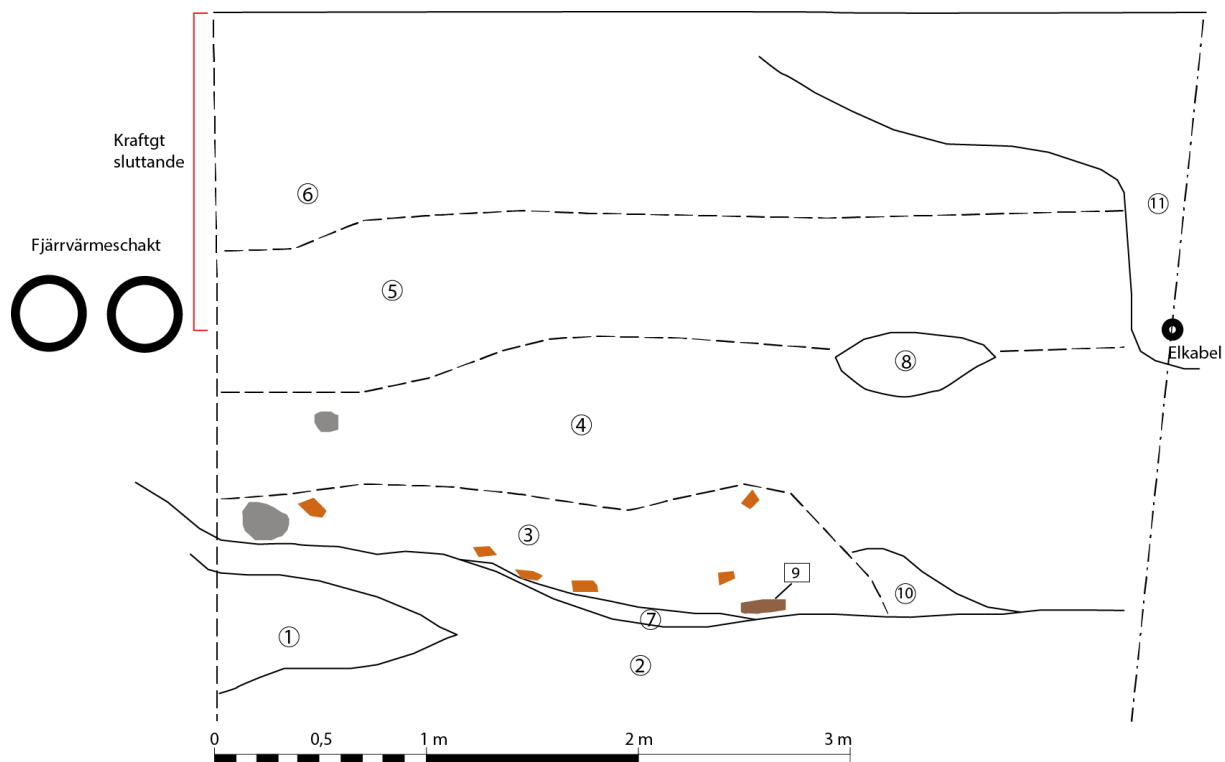
Sektion Å, sett från söder.

1. Gul moränlera.
2. Ljust gråblå moränlera.
3. Gråbrun lerig silt, finkornig, fet, kompakt, humösa inslag, trä. Innehåller bränd lera, småsten, tegelkross, tegelbrockor, sten, träkol, djurben. I botten kom en del järnutfällningar och grusigt. Sedimenterade massor.
4. Gråbrun lerig silt, samma som (3) men mycket mindre innehåll. Fri från brockor och sten. Utjämningslager.
5. Samma som (4) men något mörkare, väldigt vaga skillnader. Utjämningslager.
6. Något ljusare brun än (5). Fet humös, sandiga inslag. Utjämningslager.
7. Brunt, humöst, fet och kompakt. Botten på vallgrav. Sedimenterade lager.
8. Brungrått, humöst, sand, grus, träkol, träfibrer.
9. Träbit, mycket förmultnad. (ej omhändertagen)
10. Liknar (3) men innehåller mycket nedbrutet trä, humöst.
