## Kv Paradis 56

RAÄ Lund 73:1/L1988:5459  
Lunds stad och kommun, Skåne län  
Arkeologisk schaktningsövervakning och kontroll 2020–2021  
Linnea Lidh

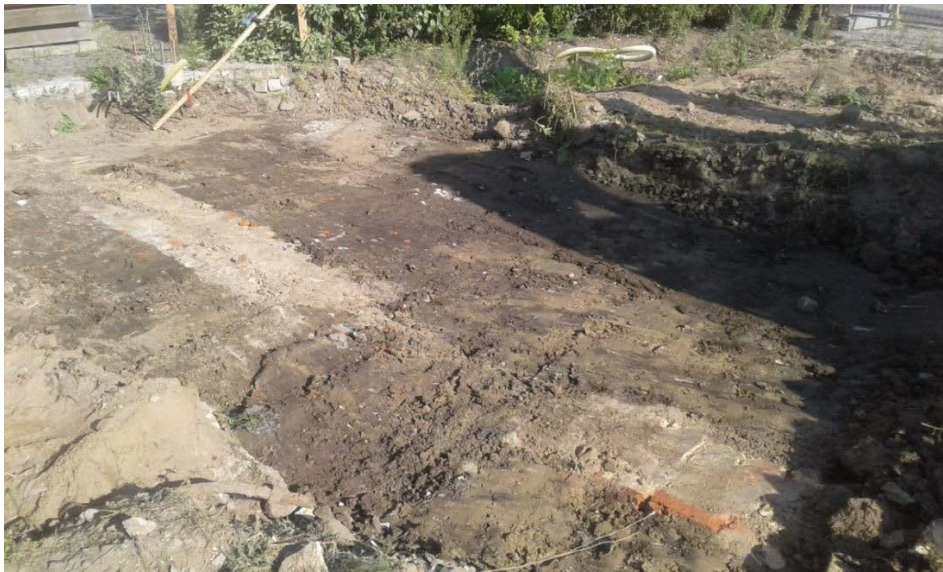
Figur 3. Tegelgrundmuren syns centralt i bild i östvästlig riktning. Bilden tagen från sydöst.

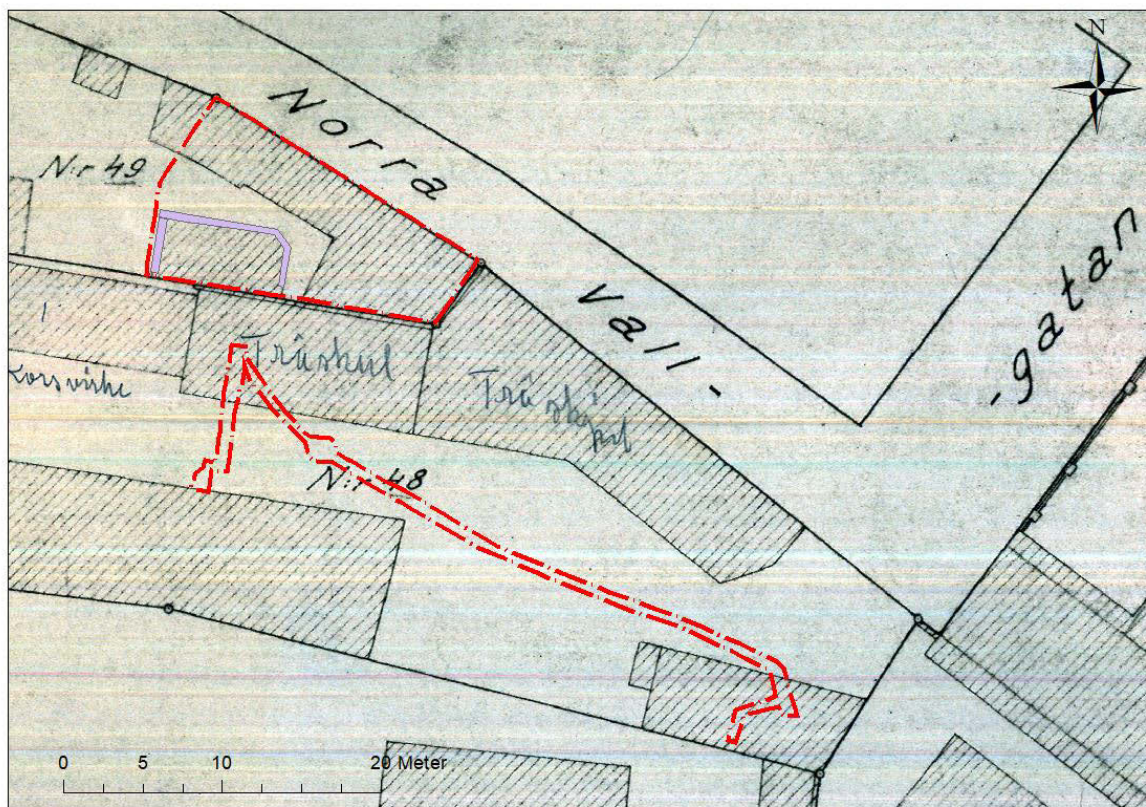
Figur 4. Schaktet markerat i rött och den dokumenterade grundmuren i lila på Ragnar Blomqvists karta hämtat ut Kulturens LB-arkiv där man ser bebyggelsen i Lund under 1950- och 1960-talen.

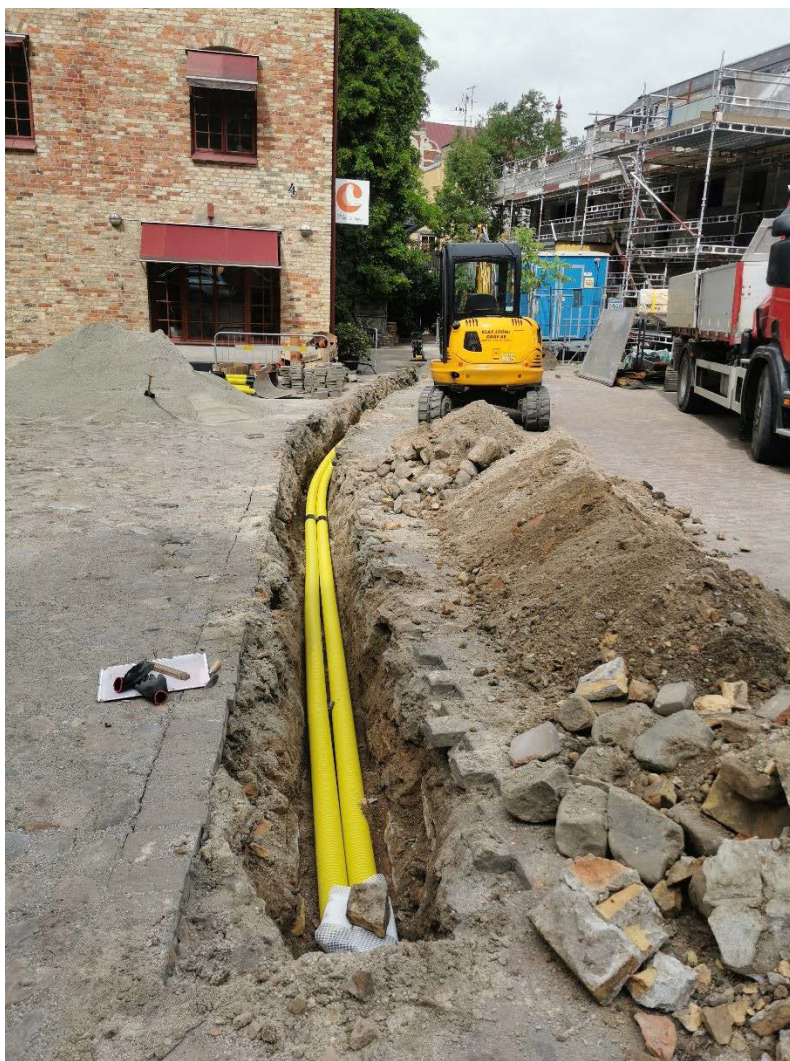
*Figur 6. Schaktet för elledningar tvärs över fastigheten. Sett från öster.*

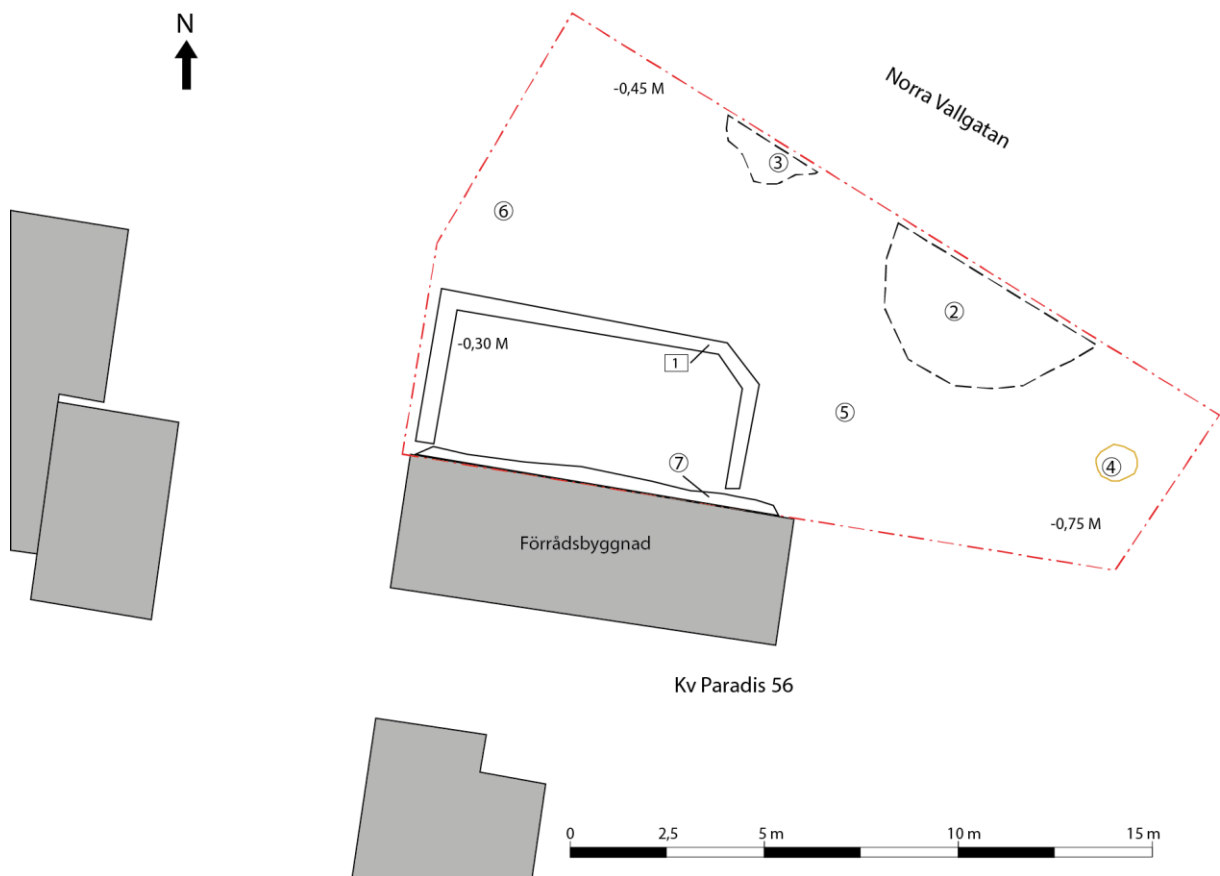
Schaktet för byggnadsgrund, norra delen av arbetsområdet.

1. Grundmurssyll i tegel till byggnad som stått på platsen under 1900-talet.
2. Område med koncentrationer av träkol och bränd lera. Tolkas som avröjning efter brand.
3. Koncentration av träkol, tolkas som brandlager.
4. Förvaringsgrop för kalkbruk.
5. Grå kompakt lera. Innehåller träkol, enstaka bränd lera, tegel och fläckar med moränlera. Utjämning.
6. Grå kompakt lera. Innehåller mycket tegelbrockor. Omrörda massor med rasering.

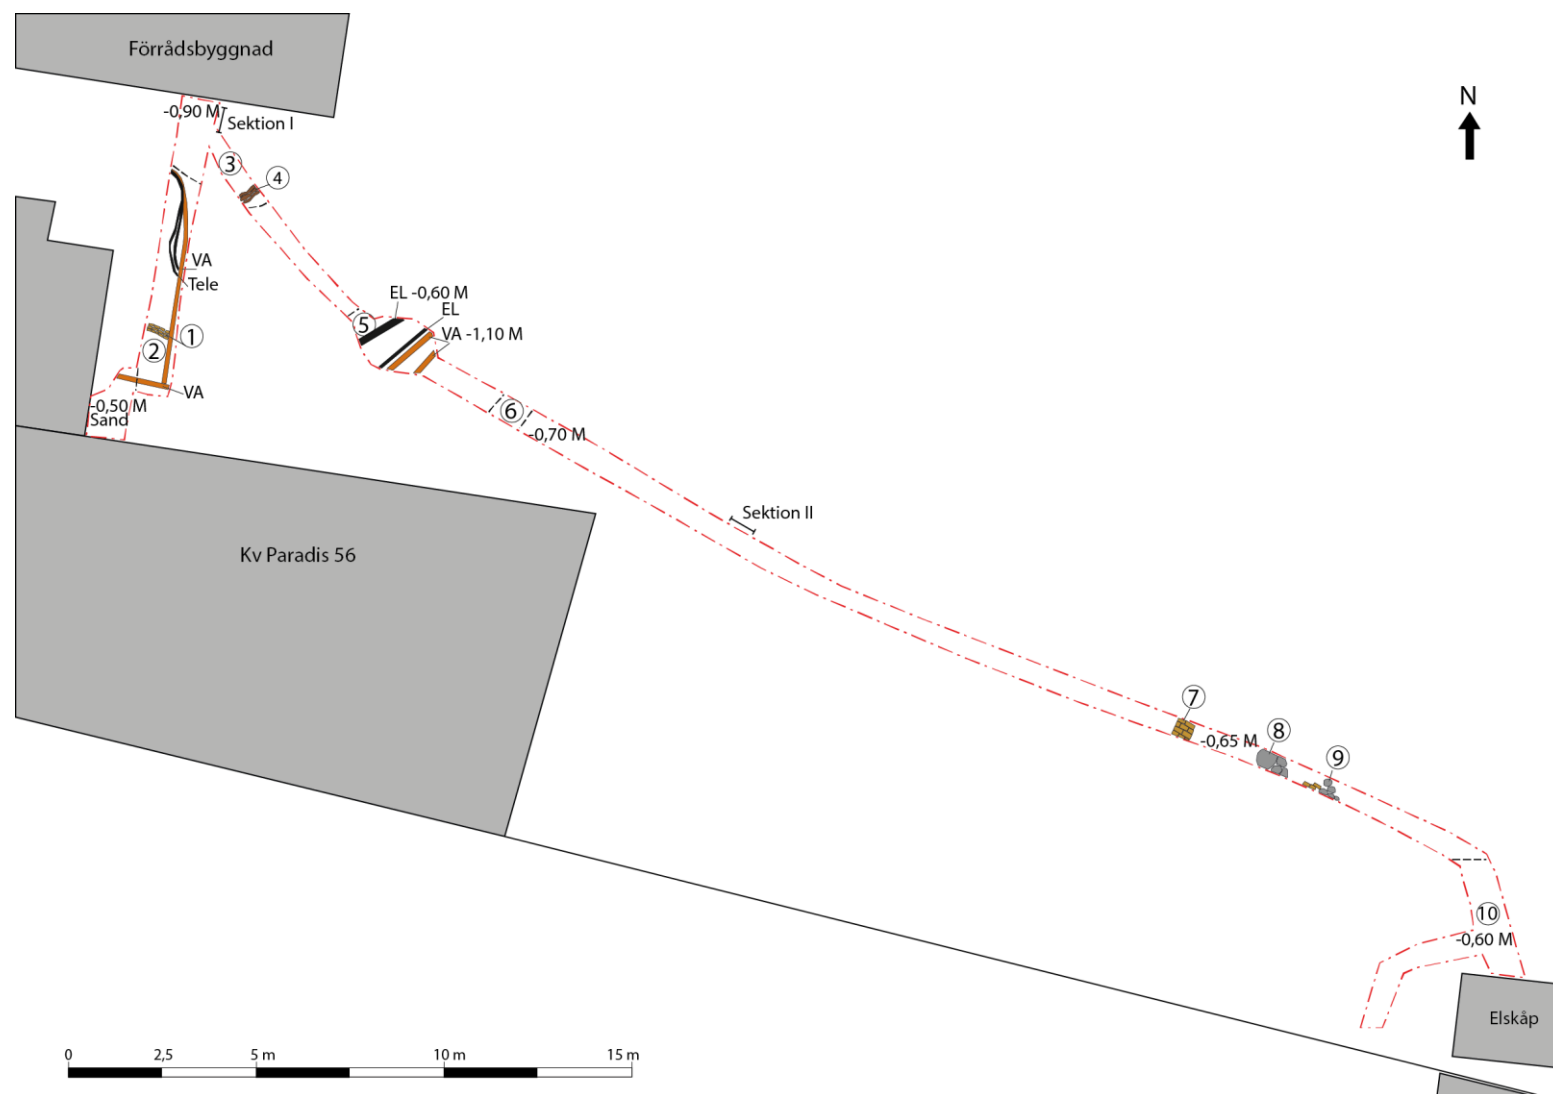
Schaktet för VA och el, södra delen av arbetsområdet

Kontextbeskrivning för VA- och elschakt:

1. Gult och rött tegel i östvästlig riktning, 2 skikt. Ligger mellan 0,65 och 0,90 meters djup. Rester av murad vägg.
2. Grå kompakt lera med inslag av träkol, tegel och koks. Oblandat lager. Fynd av keramik skärva från en trebensgryta i yngre rödgods, ej omhändertaget då lagret tolkades som omrört.

3. Grå lera med inslag av mycket raseringsmaterial. Tegel, rött och gult, och sten.
4. Träplankor som var väldigt mörknade och fragmentariska i botten av schaktet. Raseringsmaterial.

5. Sista 0,10 metrarna i schaktet bestod av ett svart/rött lerigt lager. Möjligen organiska rester. Luktat mycket speciellt och skarpt. Innehöll läderspill. Tolkas som resterna från garveriet som legat på platsen.

6. Gult tegel på höjden. Från 0,15 meter under marknivån till botten av schaktet. Ingen konstruktion, raseringsmaterial
7. Murat gult tegel i nordsydlig riktning, mellan 0,25 till 0,65 meter. Murat med murbruk i minst 4 skift. Grusigt och sandigt runt omkring.

8. Sten, ca 0,50 m i diameter. Rån 0,50 meters djup. Ligger i kalkbruk och kross av gult tegel. Rester av grundstenar?
9. Gult tegel och sten (0,40 m i diameter). Mycket kalkbruk och tegelkross. Rester av byggnadsgrund?

10. Område med mycket raseringsmaterial.

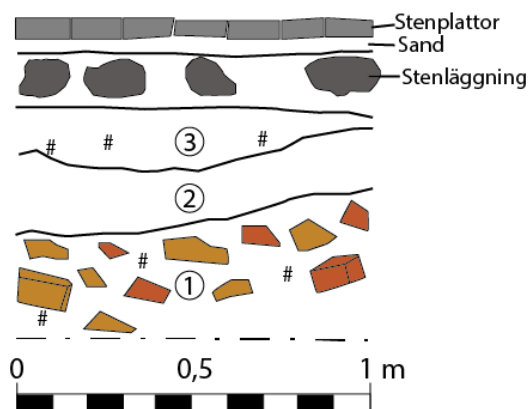
Sektion I, sett från väster.

1. Grå lerig silt med mycket raseringsmaterial av röda och gula tegelbrocker. Innehåller mycket träkol, aska och sot.
2. Grå grusigt och lerigt. Innehåller en del mindre sten och tegelkross. Utjämningslager.
3. Gul sand och lera. Innehåller en del träkol. Utjämningslager.

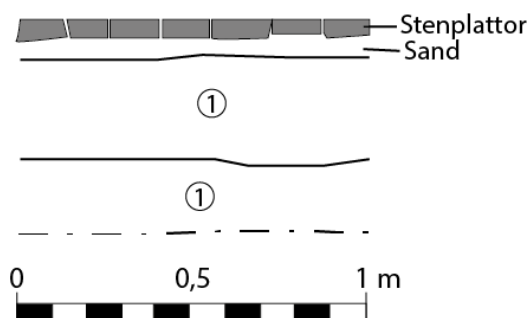
Sektion II, sett från söder.

1. Grå kompakt lera. Innehåller tegelkross och en del mindre sten. Utjämningslager.
2. Brungrå grus. Bärlager/utjämning.
