## Örnanäs 1:6

Fornlämning RAÄ Örkened 64:1/L1991:5879  
Örnanäs kulturreservat, Örkened socken, Osby kommun, Skåne län  
Trädgårdsarkeologisk undersökning 2021  
Aja Guldåker

Titel: Örnans 1:6  
Författare: Aja Guldåker  
Kulturmiljörapport: 2021:23

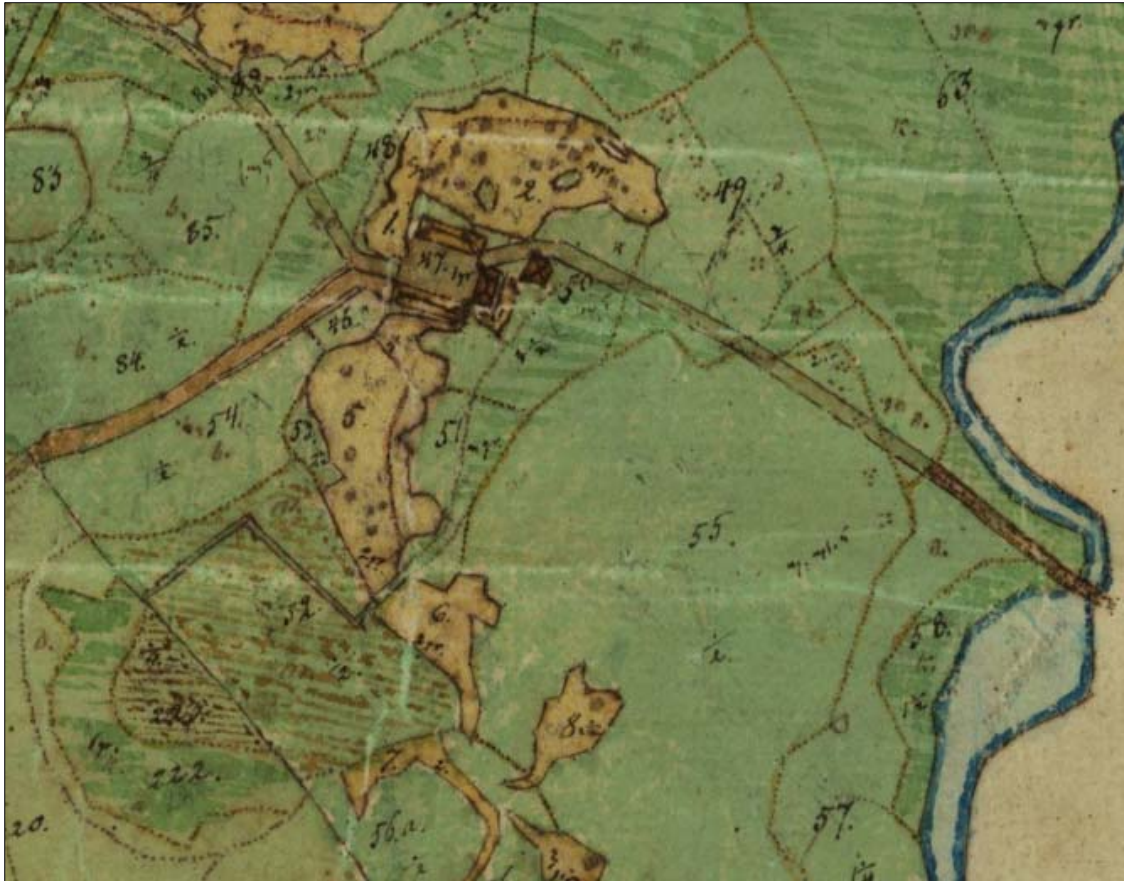
Figur 4. Laga skifteskarta från år 1830 uppmätt av lantmätare Johan Hagéus.

Flera historiska kartor från Lantmäteriet har använts i rapporten som stöd för vilka strukturella förändringar som kan härledas inom området. Den äldsta kartan är från Lantmäteristyrelsens arkiv<sup>1</sup>. Det är en Lagaskifteskarta från år 1830 uppmätt av lantmätare Johan Hagéus (Fig. 4). Kartan uppvisar en gård med bebyggelse samlat kring en fyrkantig gårdsplan. Det framgår också att det gick att färdas genom gården.

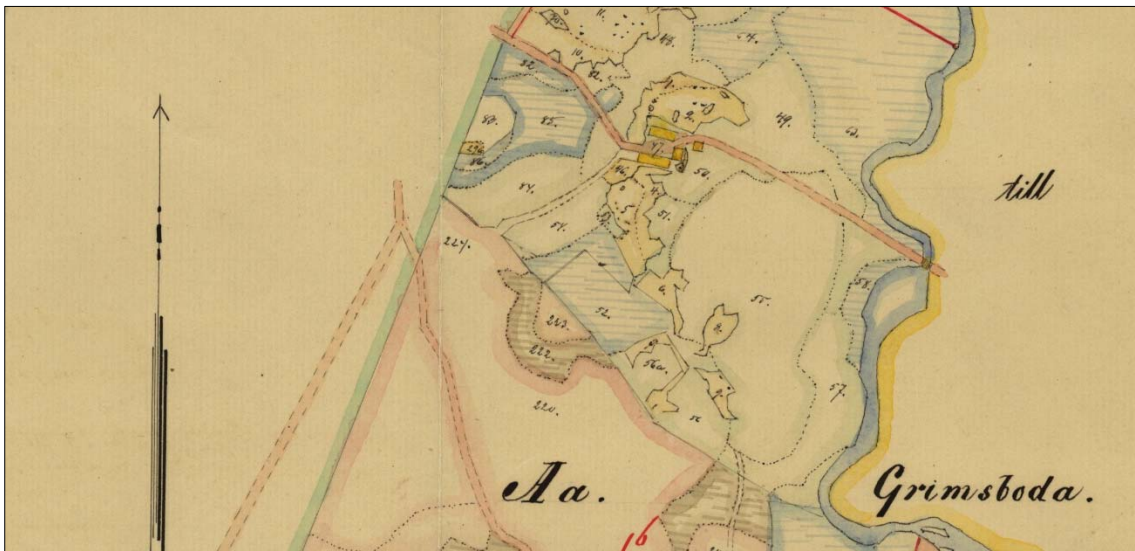
Figur 5. Hemmansklyvning år 1903.

Nästa karta är i Lantmäterimyndigheternas arkiv från år 1903 och visar en hemmansklyvning<sup>2</sup> (Fig. 5). Kartan uppvisar en gård med bebyggelse samlat kring en fyrkantig gårdsplan med en genomfartsled. På denna karta är genomfartsleden i en annan färg än övrig gårdsplan.

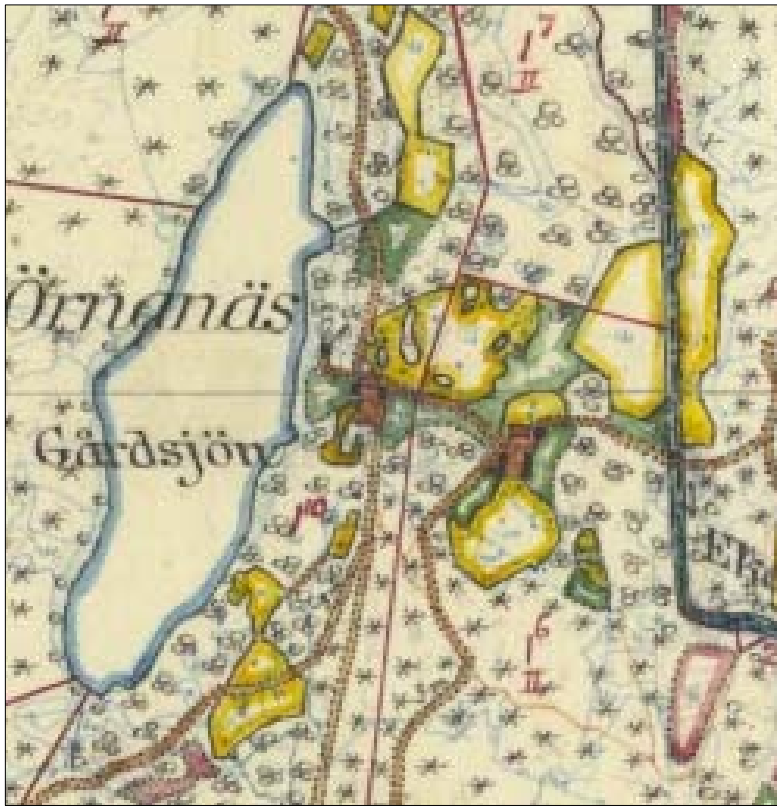
Figur 6. Häradsekonomska kartan från år 1926–34.

I Rikets allmänna kartverks arkiv finner vi Häradsekonomiska kartan uppförd under åren 1926–34<sup>3</sup>. På kartan har bebyggelsen förändrats genom att nya ekonomilängor har uppförts i söder och gårdsplanens utbredning är anpassad därefter.

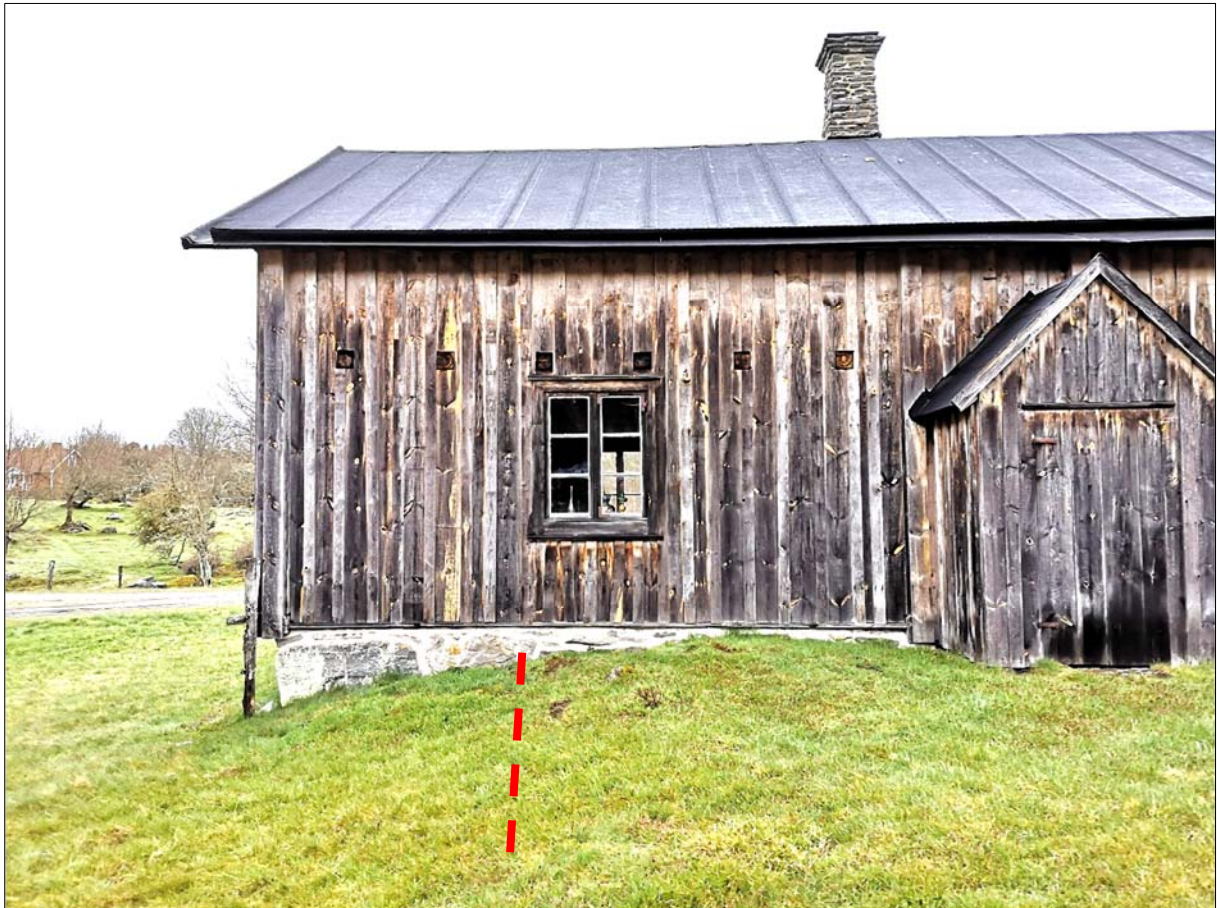
Figur 10. Fotografi taget på västra delen av mangårdsbyggnad före schaktning i maj år 2021. En nivåskillnad i terrängen skulle undersökas och om några uppstickande stenar ingick i en stenkant. Den streckade röda linjen markerar nivåskillnaden och de uppstickande stenarna anas närmast byggnaden. Fotografiet taget från söder.

En nivåskillnad i terrängen samt flera uppstickande stenar antydde att det kunde finnas en stenkant (Fig. 10). En skopbredd om cirka 10×1 m planerades för att kontrollera om iakttagelserna stämde. En nivåskillnad i terrängen samt flera uppstickande stenar framkom, vilket motsvarar en terrasseringsinsats som kan kopplas samman med byggnadens utbredning före utbyggnad i väster. Cirka 10×2 m schaktades för att fånga upp hela stenkanten som var något sargad och för att även få bort jordmassor intill utbyggnaden.

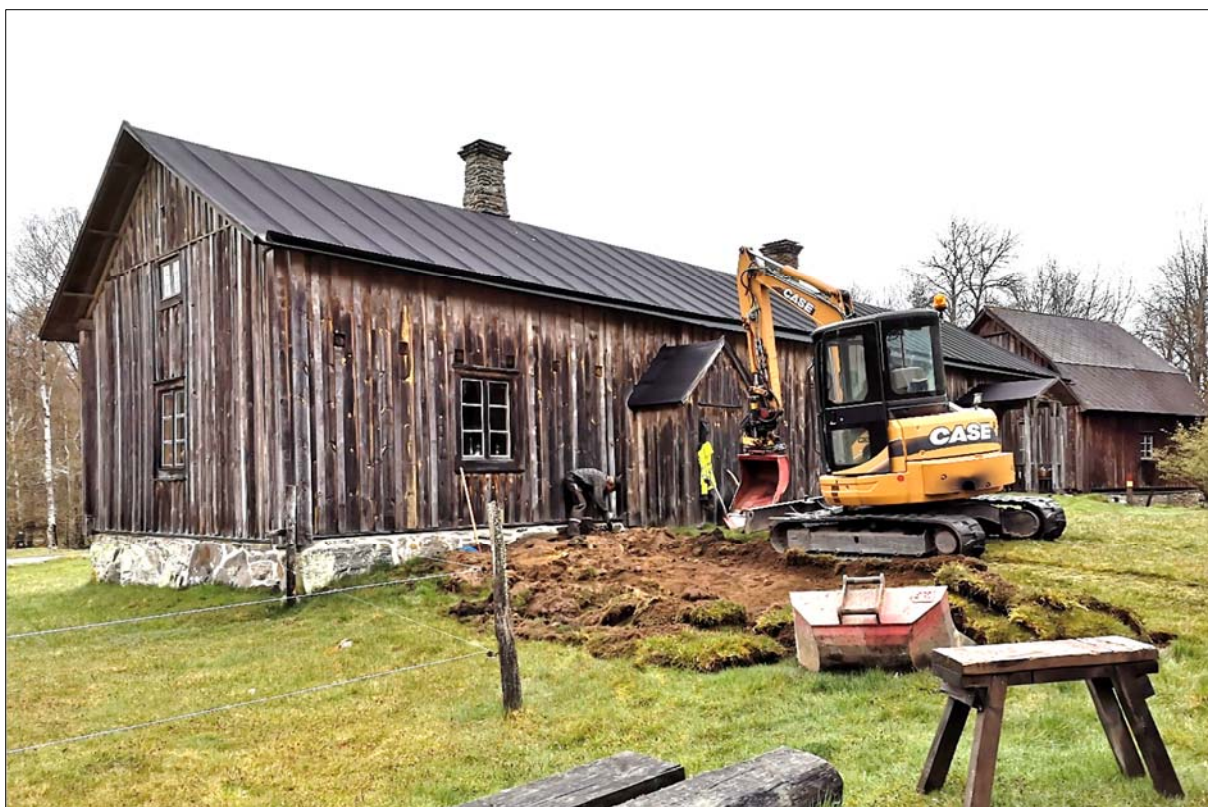
Figur 11. Schaktningsarbetet pågår inom undersökningsområdets västra delar. Timmerman Olof Andersson kontrollerar att tillräckligt med jord tas bort från fasaden invid utbyggnaden. Fotografiet taget från sydväst.

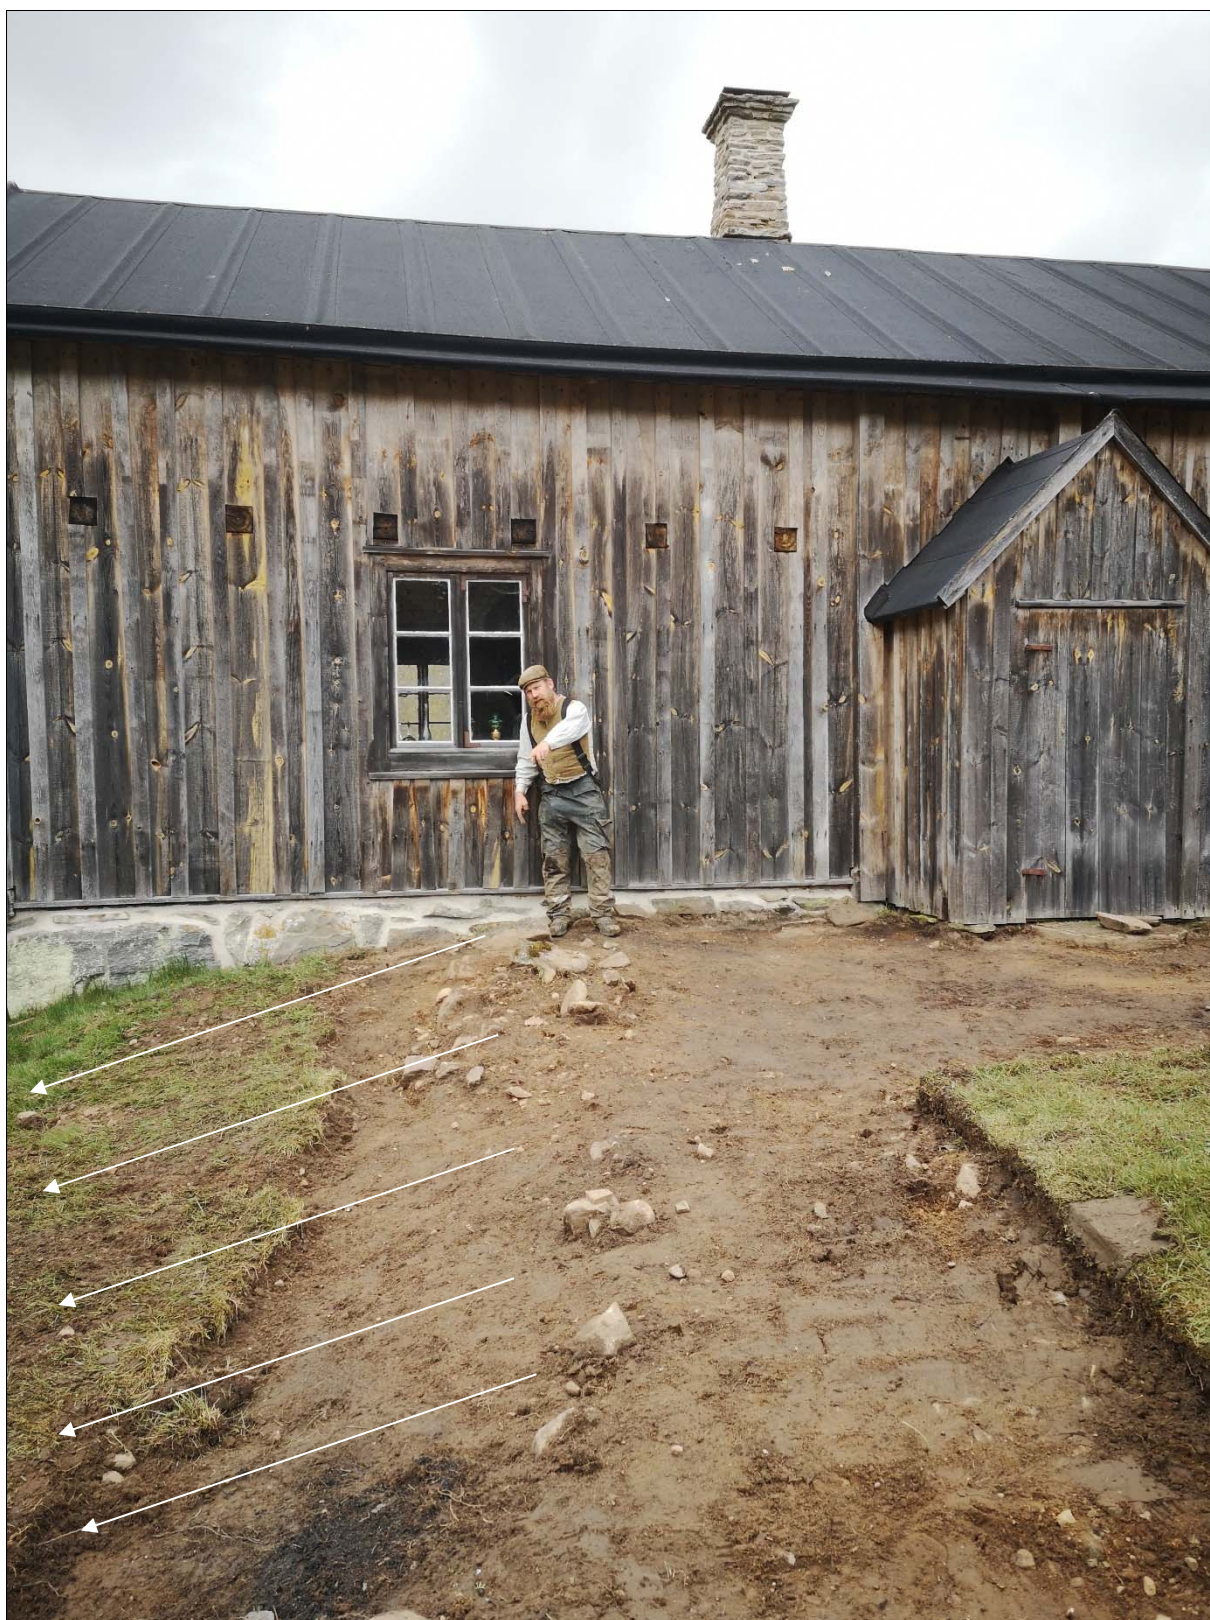
Figur 12. Olof Andersson står i höjd med byggnadens utbredning omkring år 1815. Stenkanten som framkom visar att ytan söder om byggnaden nivellerats för att erhålla en plan yta. Stenkanten löpte i nord-sydlig orientering till en större sten som fortfarande stack upp ur grässvålen. Stenen utgör 1815–1830-års avgränsande kant i väster för gårdsplanen. De vita pilarna visar slänten mot väster. Fotografiet taget från söder.

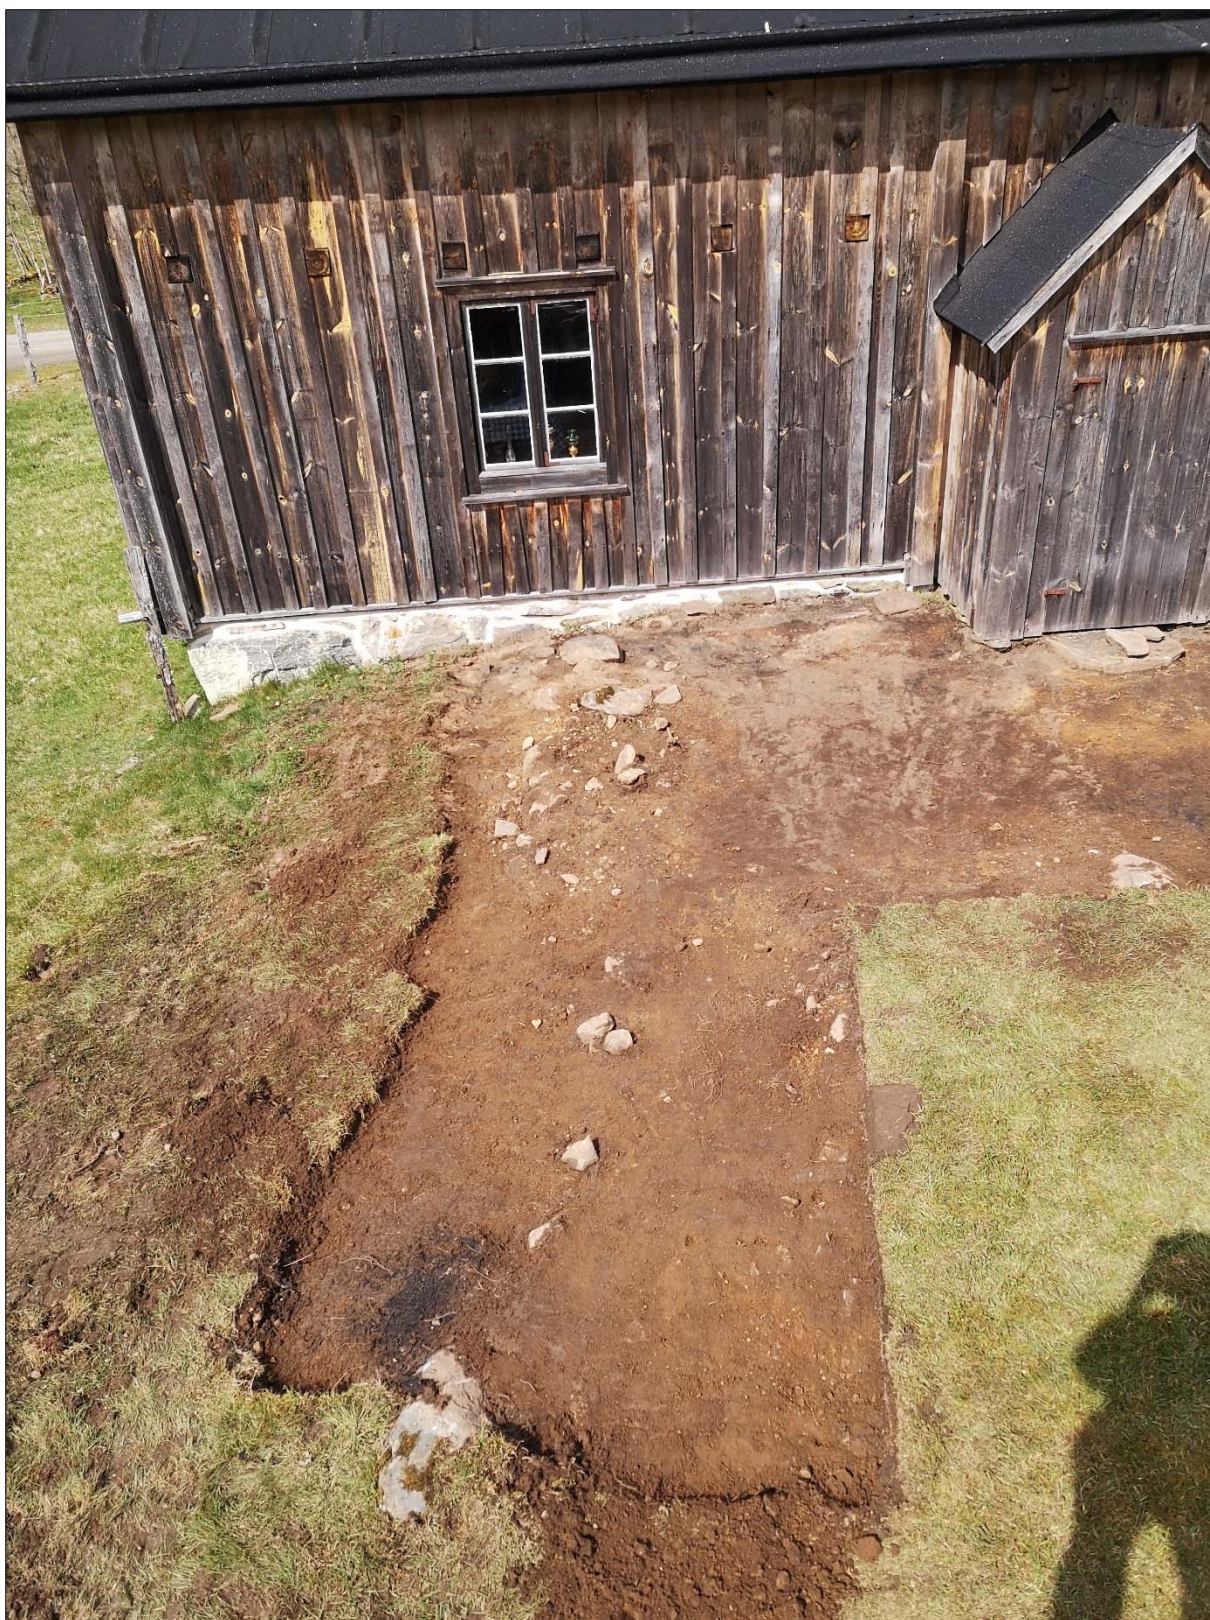
Figur 13. Ovanifrånperspektiv. Den stora stenen närmast i bild och den fragmenterade stenkanten i nord-sydlig orientering mot 1815–1830 års begränsning av gårdsplanen i väster. Fotografiet taget från söder och uppifrån gårdstraktortaket.

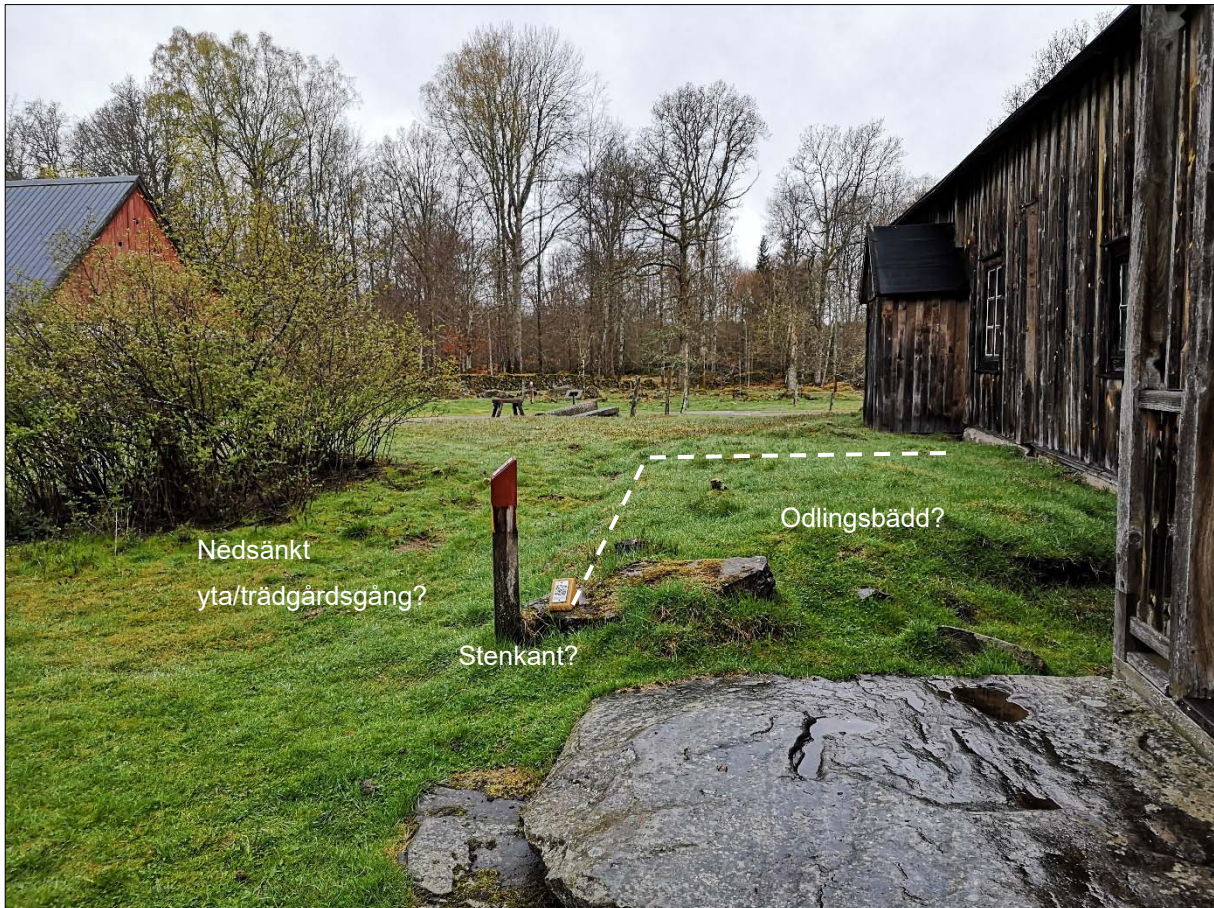
Figur 14. Fotografi taget österifrån längs mangårdsbyggnad före schaktning i maj år 2021. Den streckade vita linjen markerar nivåskillnaden och några stenar som möjligen utgör en stenkant på en odlingsbädd.

Centralt mellan farstutbyggnaden i väster och verandan i öster fanns en antydning till odlingsbädd med stenkant (Fig. 14). Grässvålen planerades att tas bort och den eventuella stenkanten skulle dokumenteras. Om möjligt skulle 1–2 sektioner tas upp i odlingsbädden för att dokumentera stratigrafi och uppbyggnad samt för att ta jordprover där fröer kan finnas kvar från tidigare odlingar.

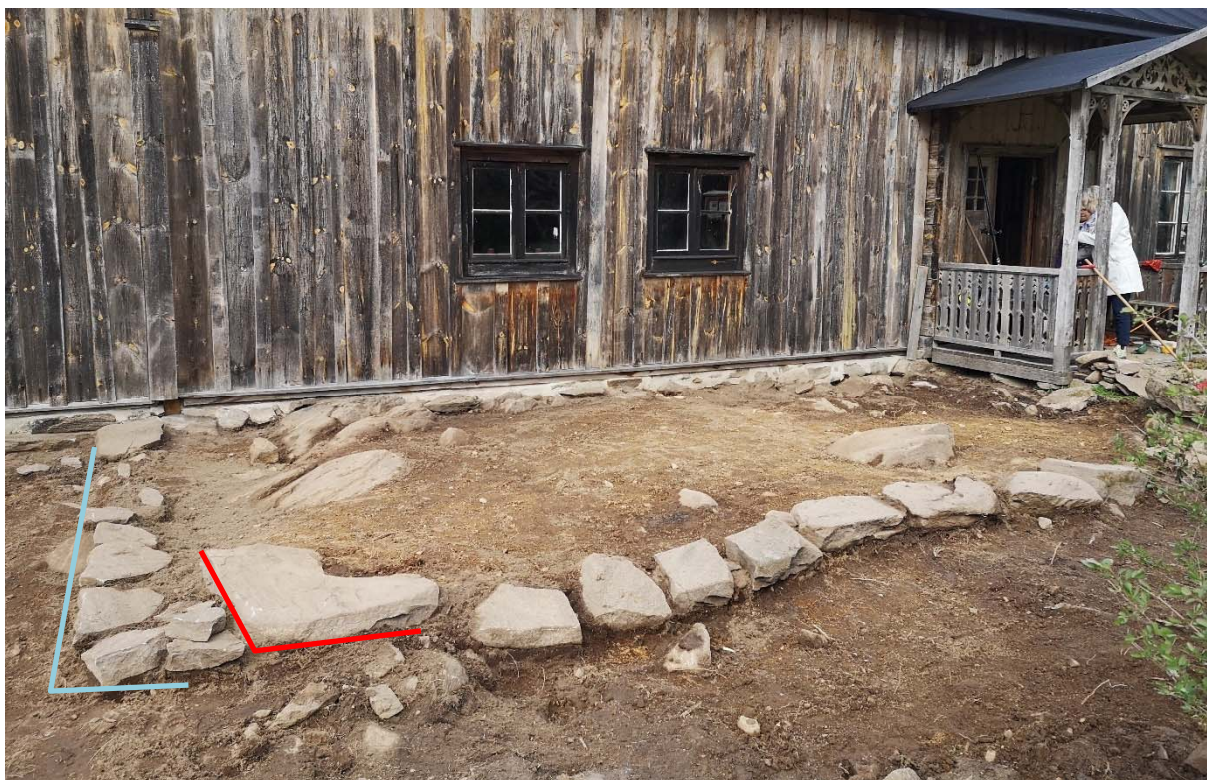
Figur 15. Stenkant som framkom under matjorden. Två skeden kan konstateras i den västra stenkanten, jfr planritning, Fig. 9. Den röda linjen motsvarar förmodligen 1815-års anläggning. Den blå linjen bör ha kommit i efterhand, men oklart när. Fotografi från söder.

Centralt fanns en antydning till odlingsbädd med stenkant. Grässvålen togs bort och stenkanten som framkom dokumenterades och två sektioner upptogs i odlingsbädden. I odlingsbädden kunde två skeden (förutom grässvål) utläsas (Fig. 17, 18). Det troliga är att den ursprungliga kanten utgörs av den hörnliknande stenen i närheten av västra stenkanten, där stenens storlek mer rymmer väl med övriga stenar i österled (Fig. 15). Varför en utbyggnad av stenkanten gjorts är något svårförklarad, men det kan ha med det nya rörelseflödet att göra, eventuellt är den så sent som omkring år 1865 då nya öppningar upptogs, se senare kapitel.

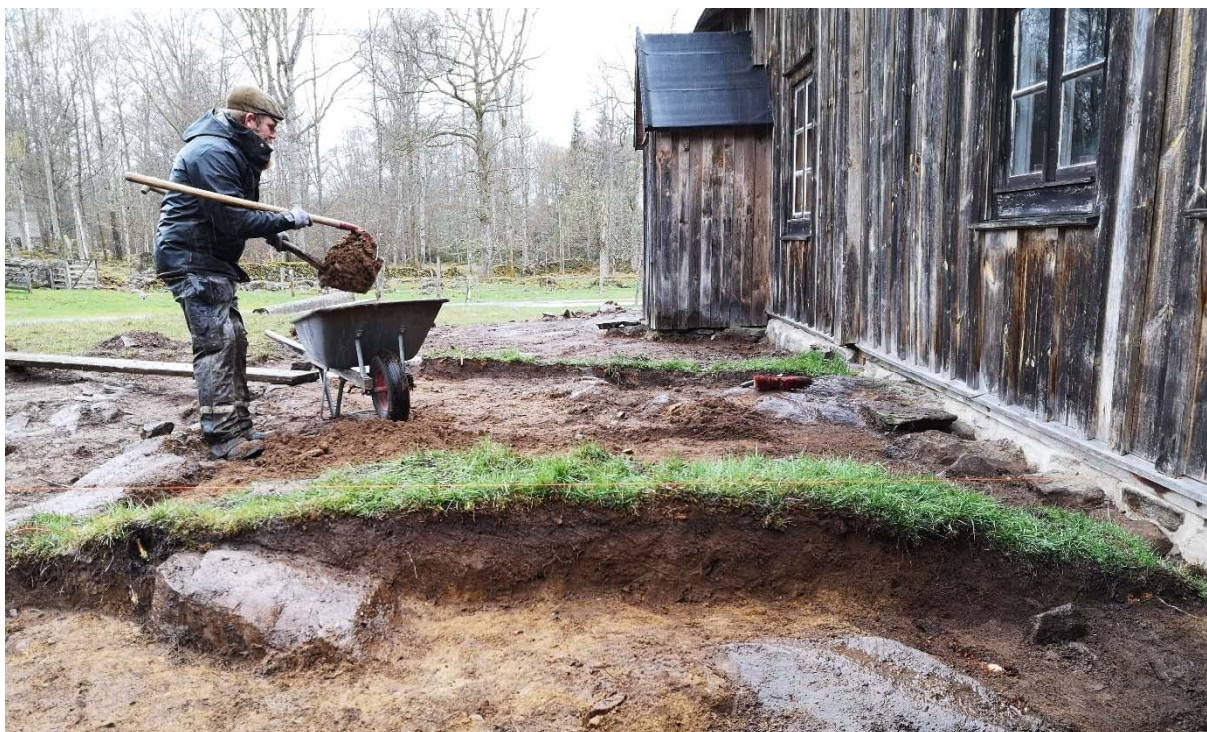
Figur 16. Timmerman Olof Andersson rensar fram den schaktade ytan i odlingsbädden inför dokumentation av de båda sektionerna genom ytan. Två av jordproverna är hämtade från jord i sektionerna. Fotografi från öster.

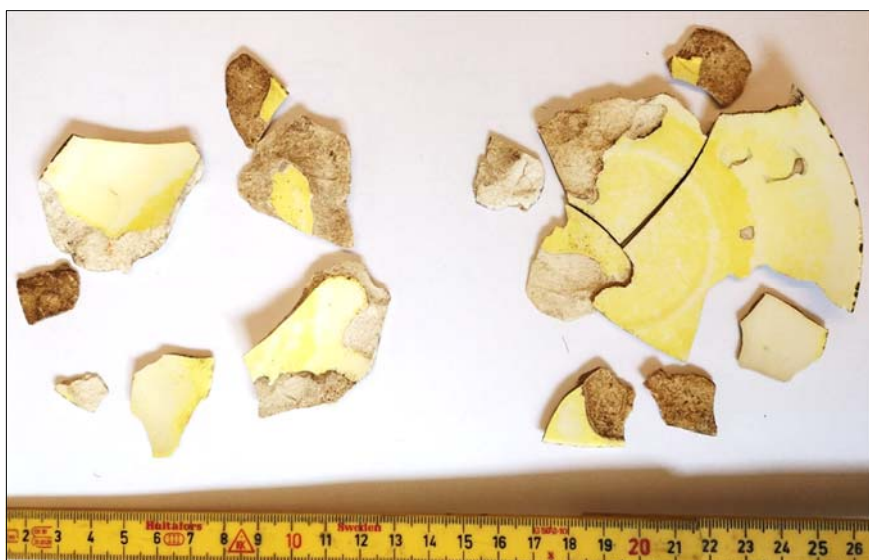
Figur 25. Fyndnr 1. Två gulglaserade kaffekoppsfat i fajans.

Två kaffekoppsfat i fajans med gul glasyr påträffades (Fig. 25). Möjligen kan dessa dateras till sent 1800-tal eller tidigt 1900-tal. En importstämpel fanns i botten, vilket tyder på att inköpet kan ha varit exklusivt för gårdsbrukaren då det före järnvägens ankomst var kostsamt att importera varor. Skärvor efter ett mer grovt vitt fajansfat finns också.

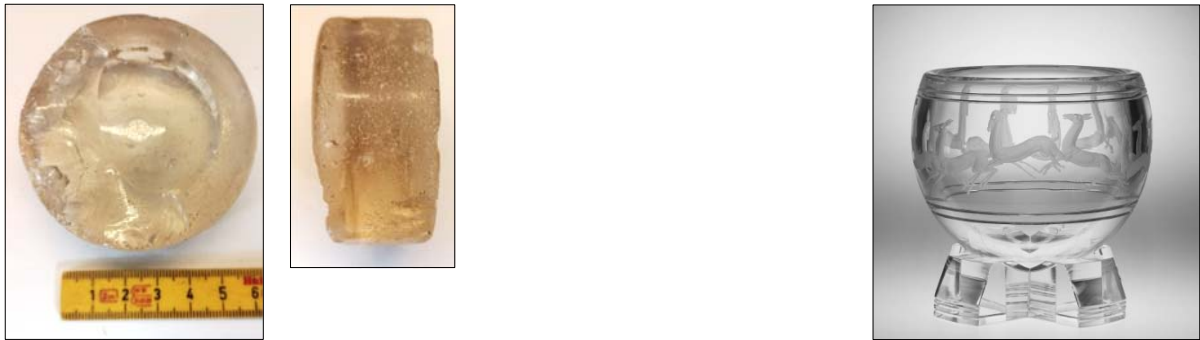
Figur 28. Till vänster en glaspuck som påträffades vid schaktningsarbetet och till höger ett exempel på stöd för glasskål från år 1935<sup>8</sup>

I anslutning till stenkanten vid odlingsbädden påträffades en tjock glaspuck med en fördjupning på ena sidan (Fig. 28). Förmodligen har den fungerat som ett stöd för en finskål i glas, något som skulle visas upp. Ett exempel på detta dateras till år 1935 (Fig. 28).

| 13 | Glas | Glasstöd | 1 | 226 | En rund puck med platt botten och en mjuk fördjupning på ovansidan. Frostat. | Glas | | | | | | | 30 | 66 | | | | 18-1900-tal | Glasstöd för en skål | |

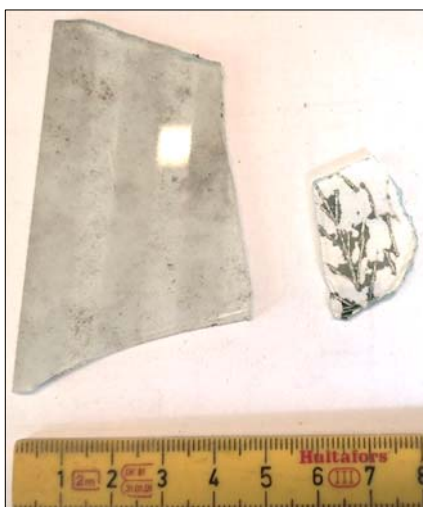
Figur 29. Insynsskyddande fönsterglas. Fyndnr 12.

Fabrikstillverkat fönsterglas insamlades, särskilt i de västra delarna nära fasaden, vilket kan indikera att det förekommit vandalism eller annat som förstört sittande fönster. En frostad fönsterglasskärva i ränder samt en bladdekorerad påträffades, vilket innebär att det kan ha funnits insynsskydd i något av fönstren, alternativt att det suttit i en möbel (Fig. 29).

| 12 | Glas | Fönsterglas | | 21 | En större skärva med frostning i ränder och en skärva med dekoration av ett grönt blad med ådring. | Glas | | | | | | | | | | | | 1900-tal | | |

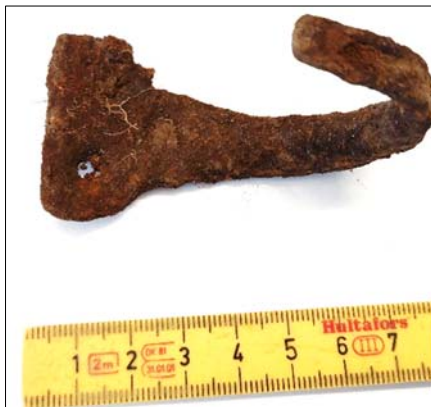
Figur 30. Järnkrok. Fyndnr 19.

Flera järndetaljer påträffades vid undersökningen i maj år 2021. Bland annat grövre beslag med nithål som förmodligen skulle hålla samman något tungt och kraftigt. En järnkrok (Fig. 30) påträffades samt en möjlig dubbeleggad kniv/dolk, vars spets var avbruten (Fig. 31). Kniven eller dolken var ett stickredskap och användes under historisk tid som vapen, men kan även ha använts vid slakt.

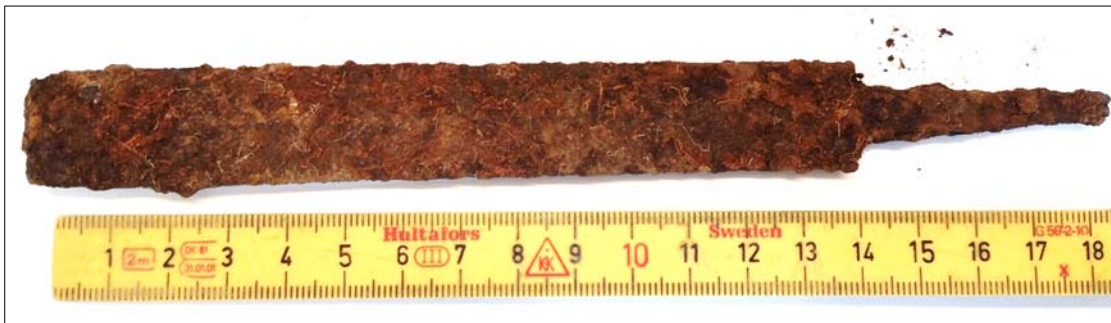
Figur 31. Föremål med tånge och avbruten spets. Kan vara en dubbeleggad kniv/dolk. Fyndnr 20

| 20 | Järn | Kniv | 1 | 102 | Föremål med tånge och avbruten spets. Kan vara dubbeleggad kniv/dolk. Svårdaterad. | | | | | | | | | | | | | Historisk tid | Väldigt rostig | |

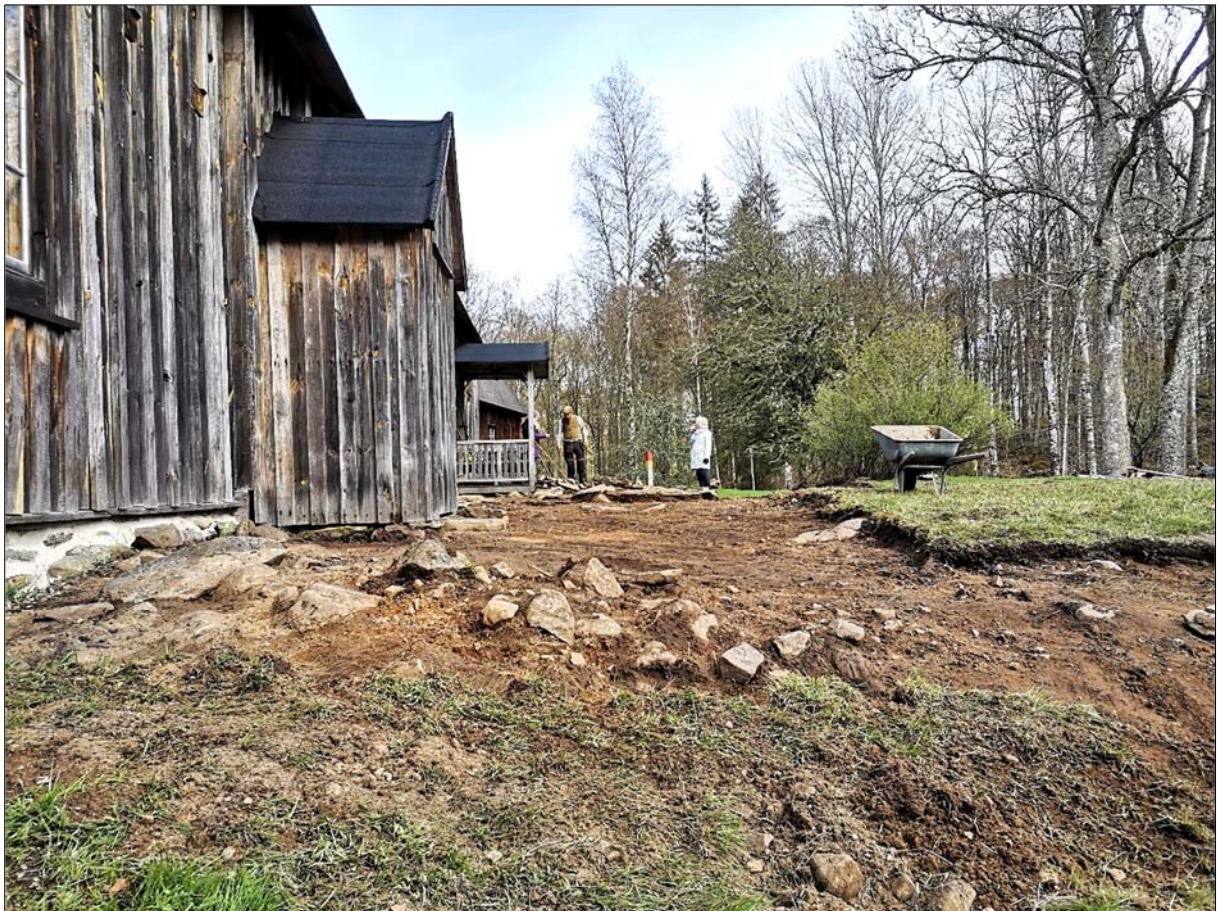
Figur 32. Vy över den avbanade ytan från väster. Närmast i bild terrasseringskanten i väster. Odlingsbäddens stenkant skymtar längre bak i bild och påförda massor kan anas vid skottkärran.

Markingreppet inmättes med RTK GPS och en planritning av påträffade strukturer och schakt med sektionsritning upprättades. Fotodokumentation tillämpades före, under och efter utredningen. Ingen återställning av ytan genomfördes. Jordhögar avlägsnades inom fastighetens ägor och schaktet står nu öppet. Jordmassor som orsakat fuktproblem i byggnaden är borttagna längs med hela huslivet fram till verandan efter Olof Anderssons instruktioner.
