Winstrup 9

Fornlämning RAÄ Lund 73:1/Lämningsnr L1988:5459
Lunds stad och kommun, Skåne län
Arkeologisk schaktningsövervakning 2019
Kristoffer Brink

Titel: Winstrup 9
Författare: Kristoffer Brink
Kulturmiljörapport: 2021:26

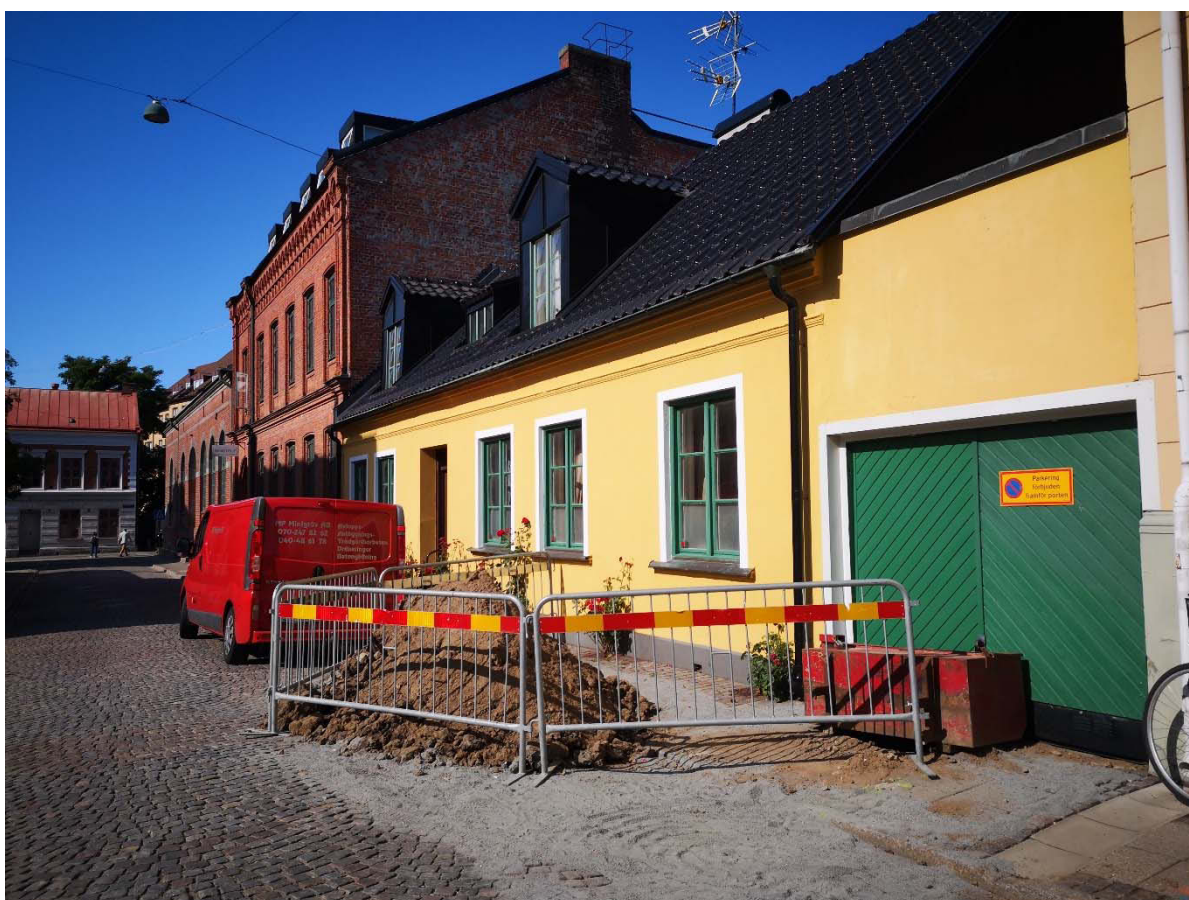
Omslagsbild: Bild föreställande Winstrupsgatan med schaktmassor, fotografiet är tagit från norr
Upphovsrätt: Där inget annat är angivet, enligt Creative Commons licens CC BY

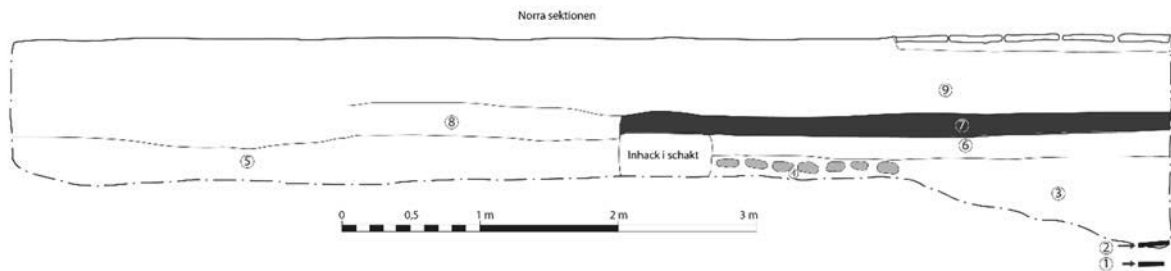
Sektionsritning

1. Äldre rör.
2. Nytt rör.
3. Gråspräcklig fet lera, finkornig som går mot det grövre. Ett lager som troligen rörts om vid tidigare schaktningar, med inslag av rött tegel och träkol.
4. Fet gul-gråspräcklig lerpackning under stenläggning, något grovkornig.
5. Något fuktig, fet, grå lera med inslag av rött tegelkross. Inslag av fläckar med gul moränlera. Eventuellt intakt kulturlag, men svårt att avgöra på grund av nerrasad sand.
6. Bärlager av grus för fjärrvärme.
7. Fjärrvärmerör.
8. Grus.
9. Bärlager.

I fält dokumenterades den nordliga sektionen och en planritning, se bilagor. Inga daterbara föremål fanns, förutom det röda teglet vilket indikerar efterreformatoriska lämningar. Ingen moränlera kunde skymtas trots att det som djupast var 1,50 m i schaktet.

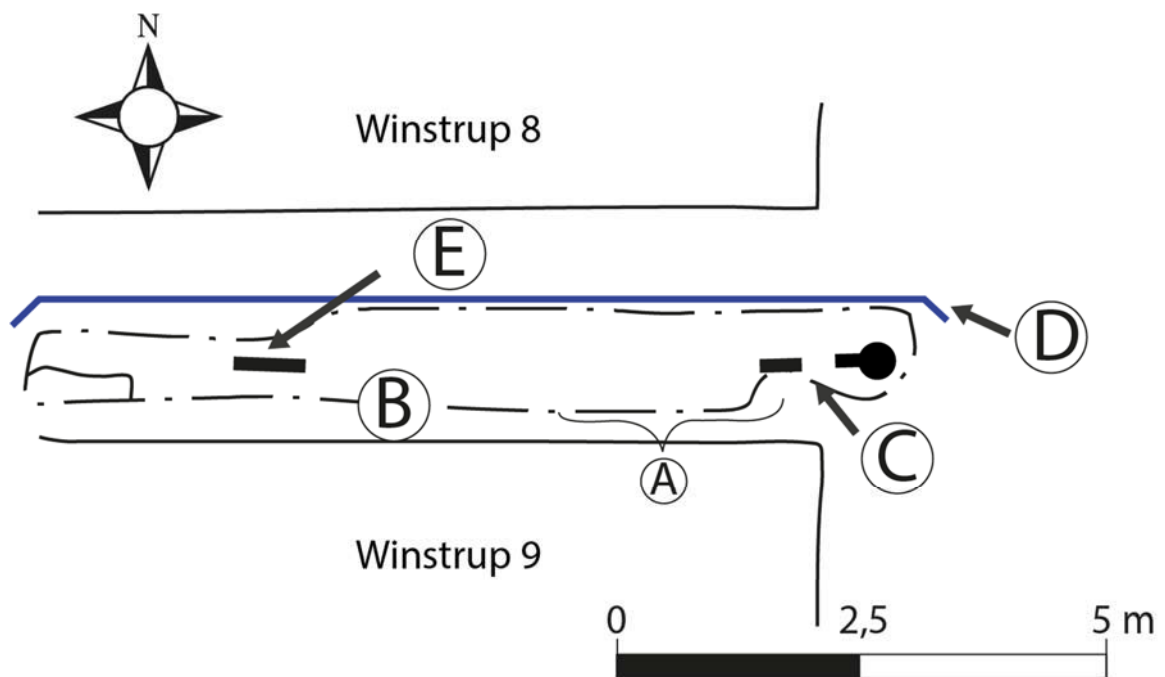
Planritning

- A. I den södra sektionen fanns intakta lerlager på ungefär 0,80 meters djup bestående av en grå fet lera. Lite fuktig och finkornig med inslag av träkol och tegel. Tolkade som intakta kulturlager.
- B. Brunn.
- C. Äldre vattenrör på ett djup av 0,78 m.
- D. Norra sektionen.
- E. Äldre vattenrör på ett djup av 1,10 m.

Även om den södra sektionen var betydligt mer påverkad av moderna schaktningar kunde en liten sekvens med intakta kulturlager dokumenteras i de östra delarna på 0,80 m djup. Inslag av träkol och krossat rött tegel fanns, men ingen närmare tolkning kunde göras på kulturlagret.

I denna undersökning kunde intakta lager konstateras under befintliga fjärrvärmerör. Bevaringsgraden var i något sämre skick på grund av värme från rören. Intakta kulturlager dokumenterades också i de östra delarna från 0,80 m djup med inslag av träkol och krossat rött tegel. Ingen moränlera fanns i schaktet.
