## Kv Myntet 10, Lund

RAÄ Lund 73:1 / L1988:5459  
Lunds stad och kommun, Skåne län  
Arkeologisk schaktningsövervakning 2020  
Linnea Lidh

Kulturmiljörapport: 2021:8

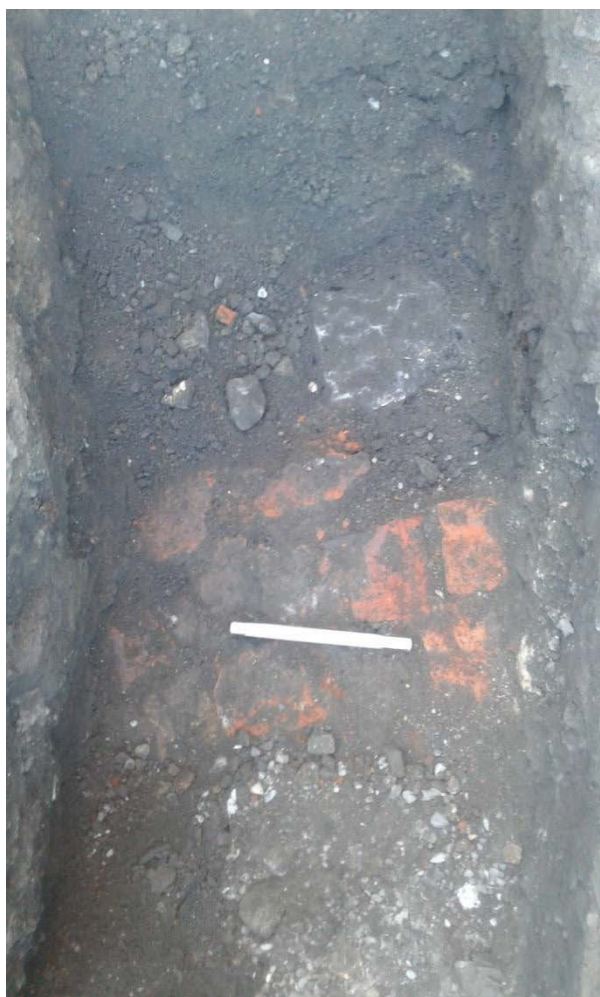
*Figur 5. Tegelgolvet i schaktet, kontext 151.*

| Kontextnr | Tillkomst | Tolkning och gruppering | Längd | Bredd | Typ | Material | Tolkningsattribut |
|---|---|---|---|---|---|---|---|
| 151 | Konstruktion | Tegelkonstruktion bestående av troligen återanvänt tegel, då teglet var fragmenterat och vissa var ej hela. Kan kopplas till de tegelgolv som hittats vid 2012 års grävning. | 0,24 | 0,14 | Tegel | Tegel | Golv |
