## Värpinge 17:10

RAÄ Lund 156:1/L1988:4998  
Värpinge, Lunds socken, Lunds kommun, Skåne län  
Schaktningsövervakning 2018  
Aja Guldåker & Sebastian Boström

Titel: Värpinge 17:10  
Författare: Aja Guldåker & Sebastian Boström  
Kulturmiljörapport: 2022:3

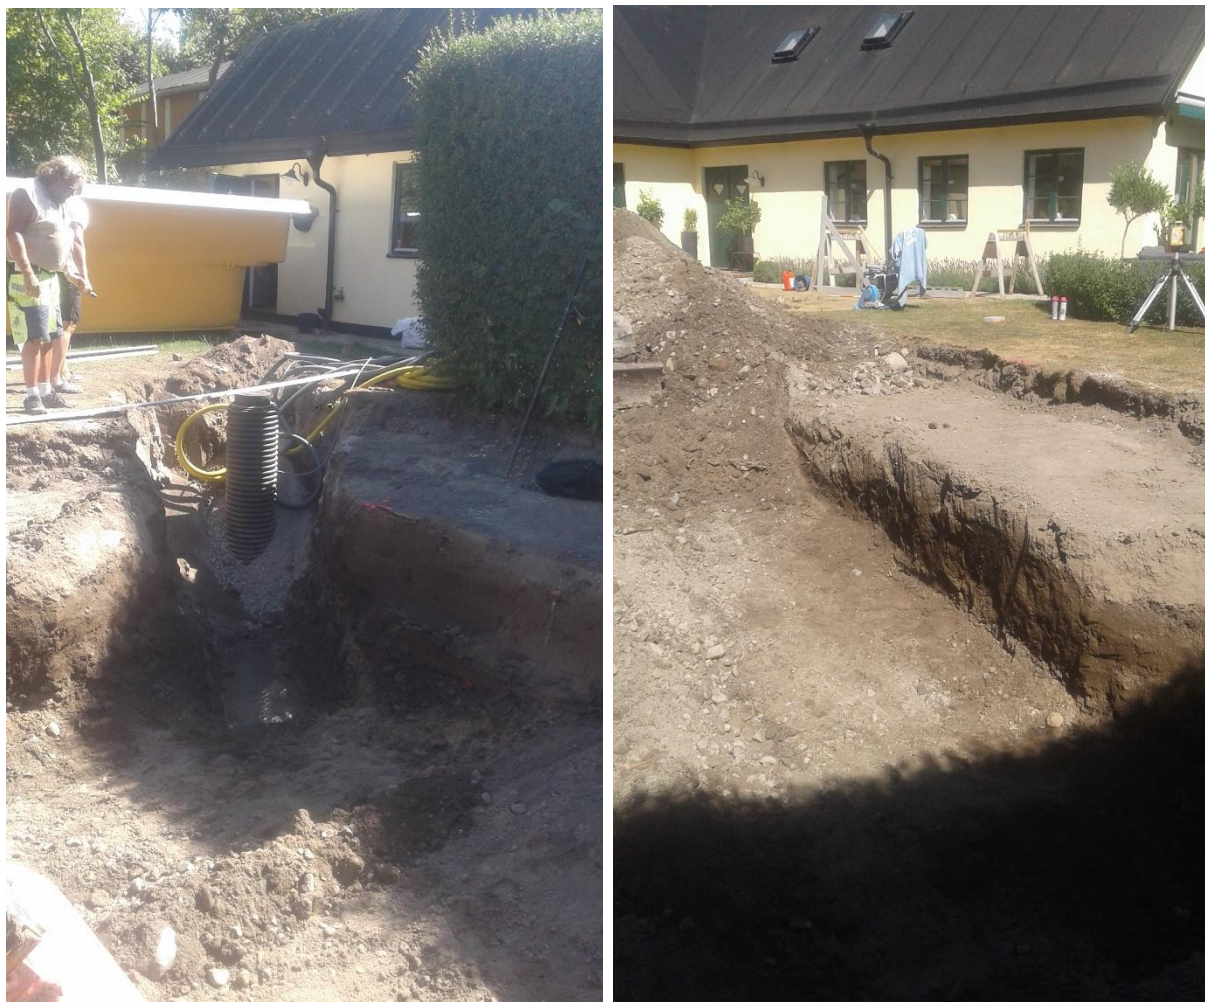
*Figur 3. Väster, poolschakt och brunn från norr. Höger, Poolschakt från söder.*

I området för den planerade poolen genomfördes schaktningsövervakningen ner till morängruset och en sektionsritning upprättades på den östra schaktväggen. Förhållandet och lagerföljden var snarlik brunnschaktet i söder, mängder av fajans och porslin framkom ner till 0,60 m. Intressanta kulturlager observerades först vid 0,60 m djup. Därefter framkom enstaka keramikskärvor av yngre rödgods och en krossad skalle av en ko. En nedgrävning, som kan ha motsvarat en avfallsgrop eller stolphål, framkom på ett djup av 0,60 m och ned till 1,00 m. Nedgrävningen var cirka 0,70 m i diameter. Kontaktytan i botten bestod av grovkornigt grus med allehanda stenar i olika storlekar. I plan framgick det tydligt att det i poolschaktet fanns en gräns där morängruset framkom vid 0,60 m djup i väster och där det i öster framkom först vid 1,00 m djup. Kulturlagren som dokumenterades hade karaktär av igenfyllnadsmaterial, dvs omrörda massor, och kan således ses som resultatet av uträtning av bäcken

under 1700-talet då delar av meanderbågarna fylldes igen för att bebyggelse skulle kunna etableras i området.

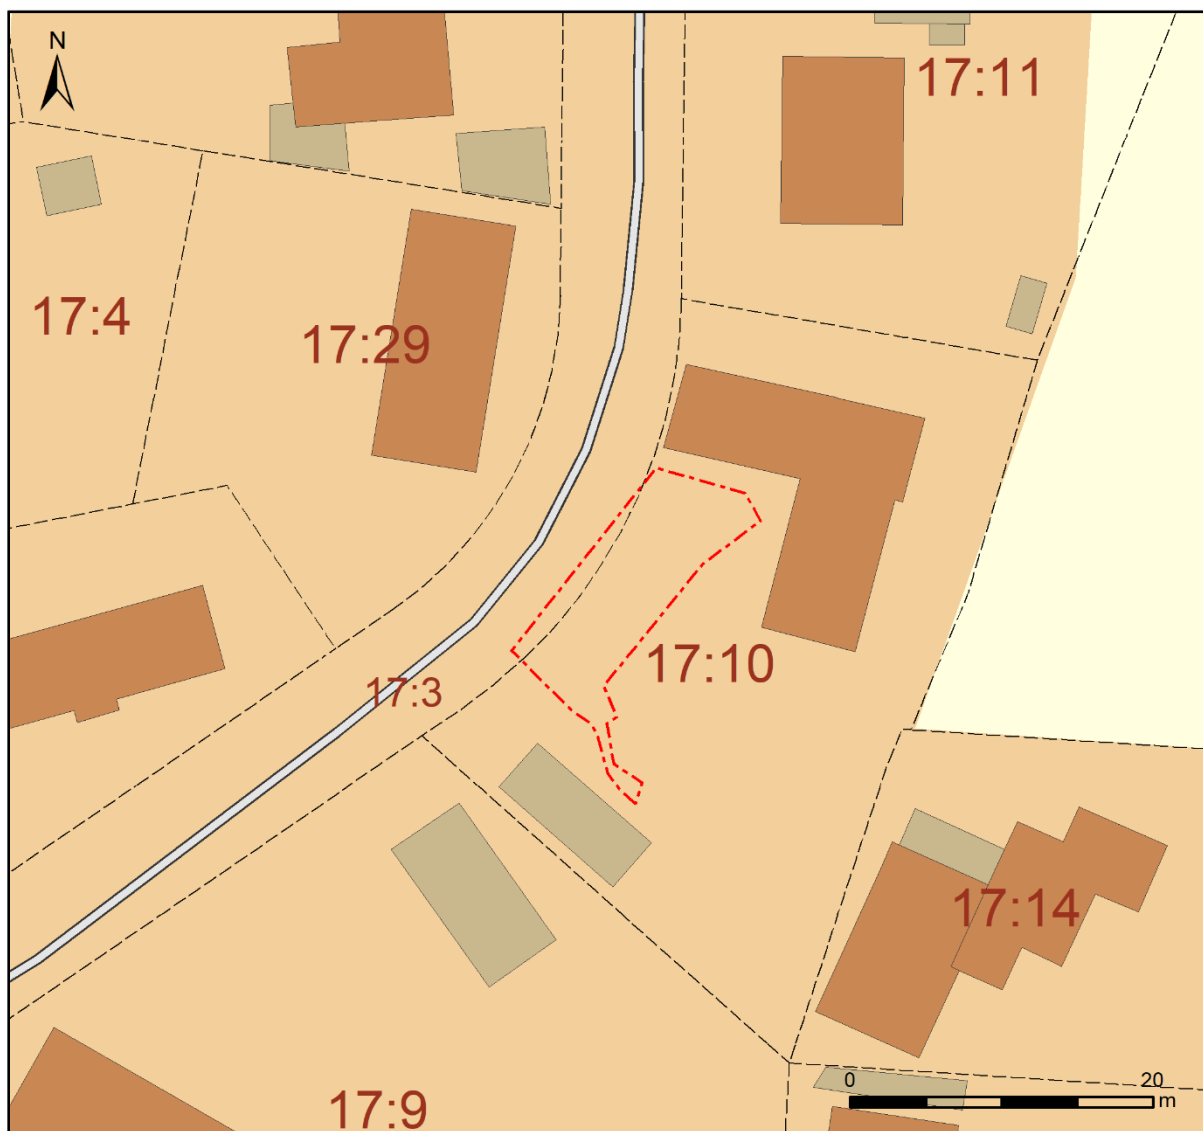
Figur 4. Utdrag ur fastighetskartan med schaktad yta markerad i rött. © Lantmäteriet.

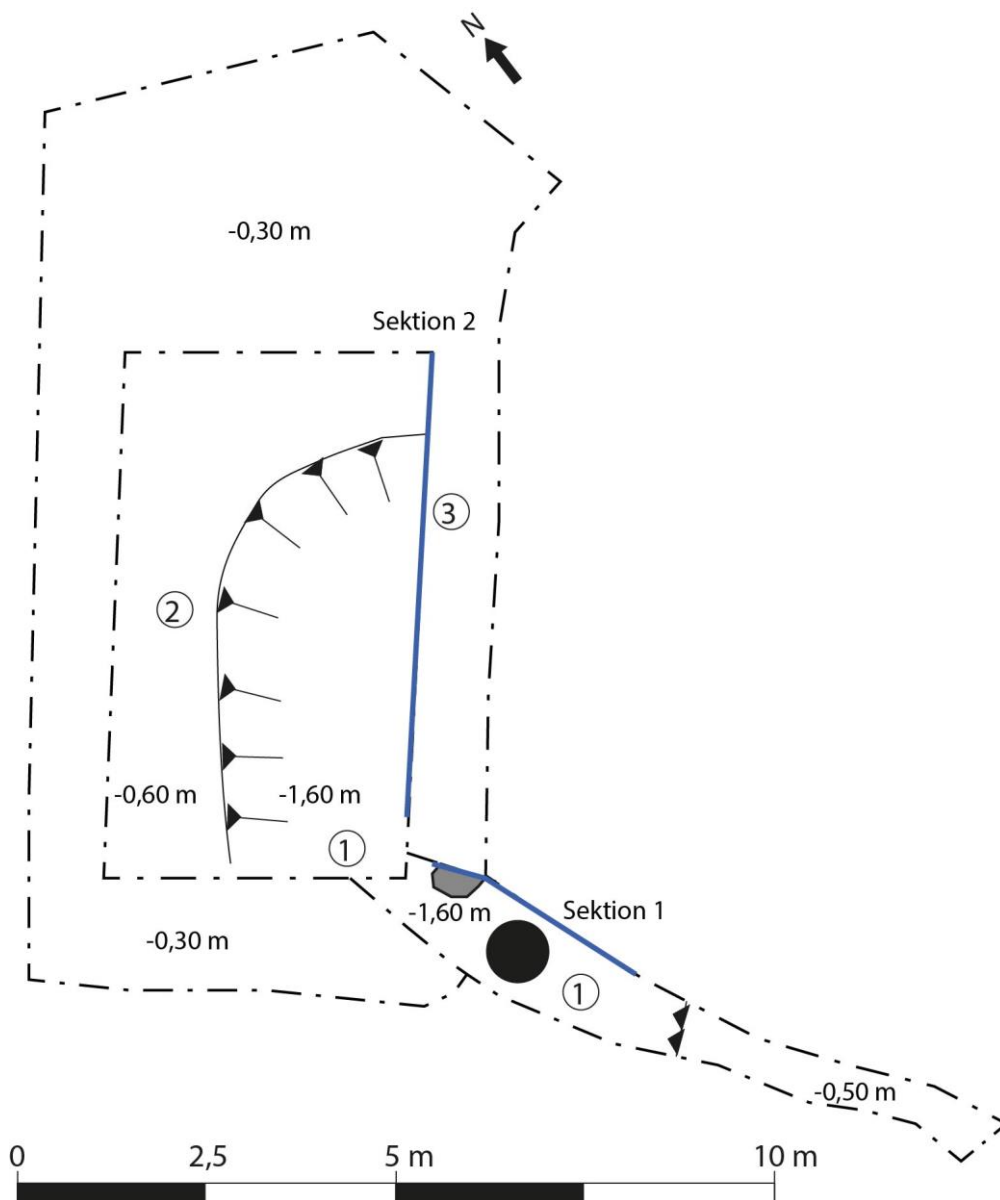
## Planritning

1. Gråbrun, fet lera med inslag av träkol, bränd lera, djurben, kalkprickar och tegel. Småsten och möjligt stenavtryck/stolphålsrest påträffades.
2. Brun, något fet, något fuktig lera med grusiga inslag. Relativt finkornig. Tydligt avgränsad västerut. Fyllning i nedgrävning.
3. Stenläggning.

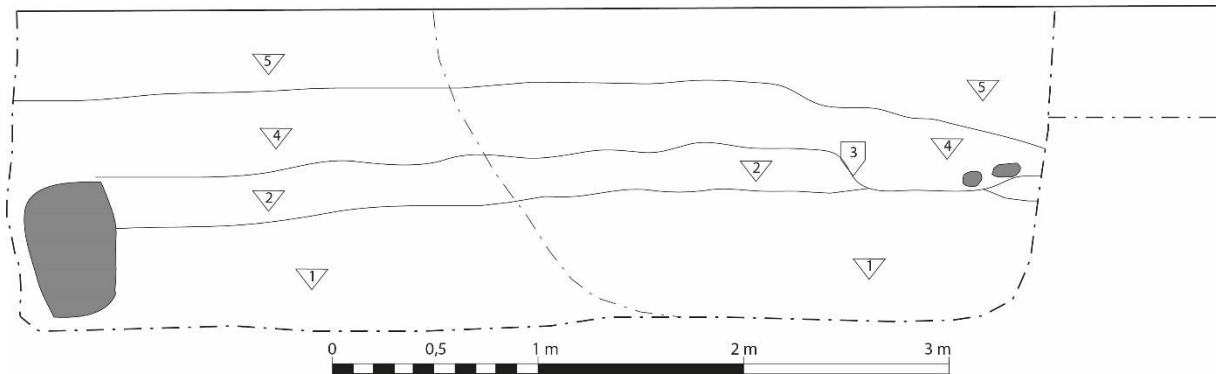
## Sektion 1

I brunnschaktet framkom fyllningen till en avfallsgrop, alternativt stolphål, på ett djup av 0,50 m och ned till 0,90 m. Nedgrävningen var cirka 0,70 m i diameter (se bilaga 1, sektion 1). Kontaktytan i botten var

1. Grus, sand, sten. Grundvatten tränger upp på ca -1,45 m. Morän.
2. Grusig lera, brun, något fet. Enstaka inslag av träkol. Äldre markhorisont.
3. Nedgrävning.
4. Brun, fet, något torr lera med inslag av träkol. Enstaka tegel och kalk. Rikligt av keramik av yngre rödgods, en järnkniv och djurben. Troligtvis 1800-tal. Fyllning i stolphål samt kulturjord.
5. Lerinblandad matjord med inslag av singel. Påförda massor.

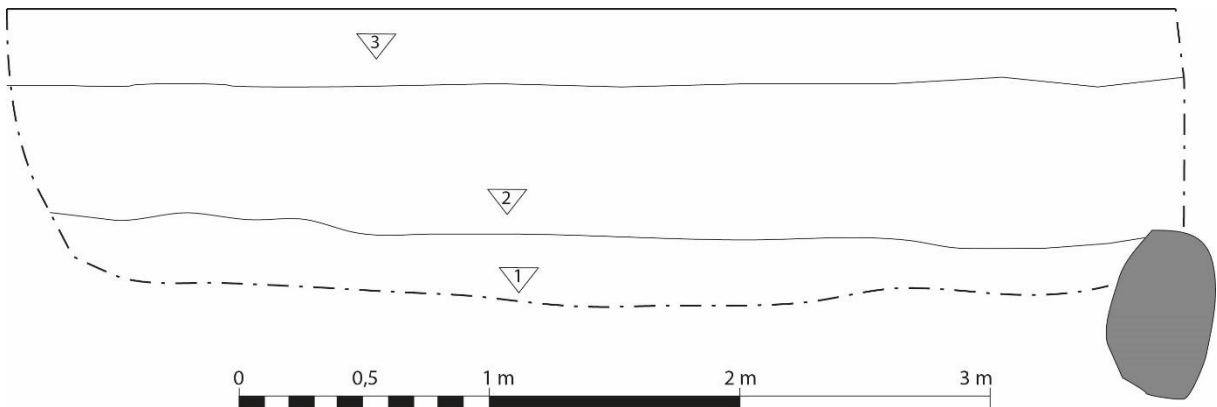
## Sektion 2

1. Brun, fet lera med grus. Inslag av träkol. Något fuktigt. Stor grundsten nedgrävd i söder. Inslag av morängrus. Under detta lager ännu mer morängrus. Uppfattas som åfåra eller igenfylld svacka.
2. Som 1 fast med inslag av porslin. Troligtvis 1900-tal.
3. Matjord.
