## Tosterups kyrka

Tosterups socken, Tomelilla kommun, Skåne län  
Arkeologisk vindsstädning 2022  
Krister Kåm Tayanin

Titel: Tosterups kyrka.  
Författare: Krister Kàm Tayanin  
Kulturmiljörapport: 2022:14

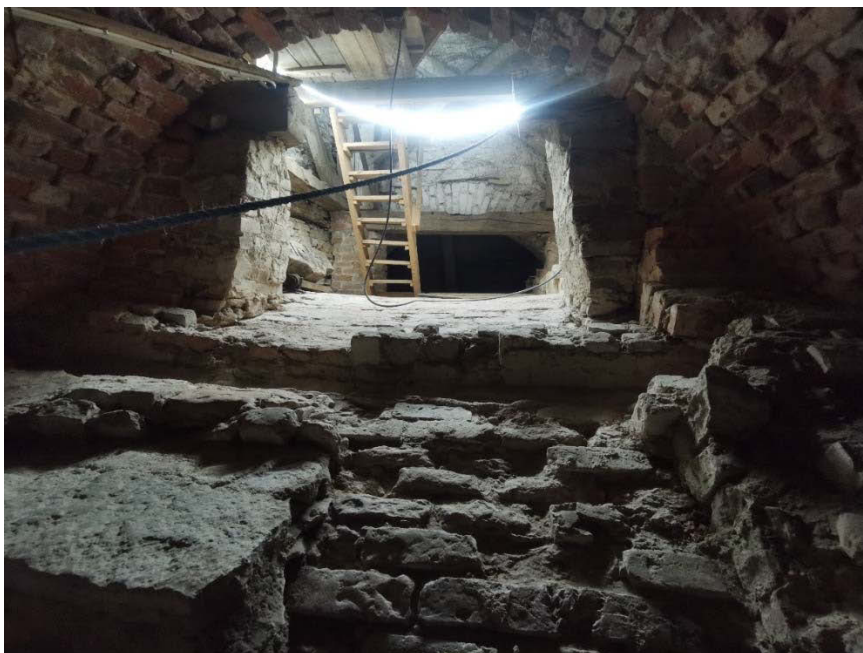
*Figur 6. I kyrkans västra ände dokumenterades ett tunnvalv som tillhör kyrkans tidigare fasad. Direkt på tunnvalvet har därefter kyrktornet byggts. Trappan på bild leder upp till klocktornet.*

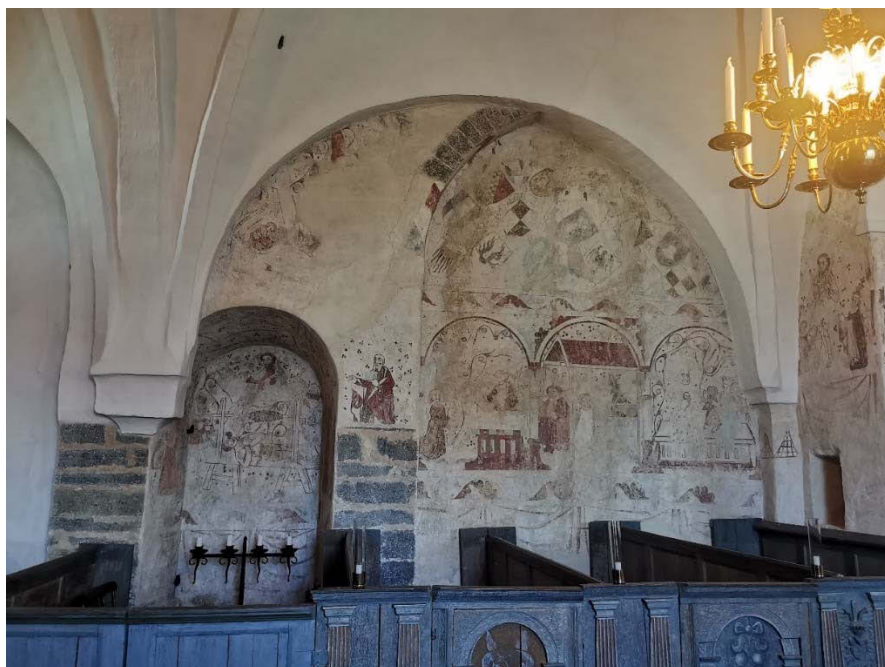
*Figur 7. Kalkmålningarna på kyrkans norra vägg är allt som återstår av Vittskövlemästarens kalkmålningar. På bilden syns tydligt hur de gotiska valven från år 1598 täcker över de övre delarna av kalkmålningarna.*

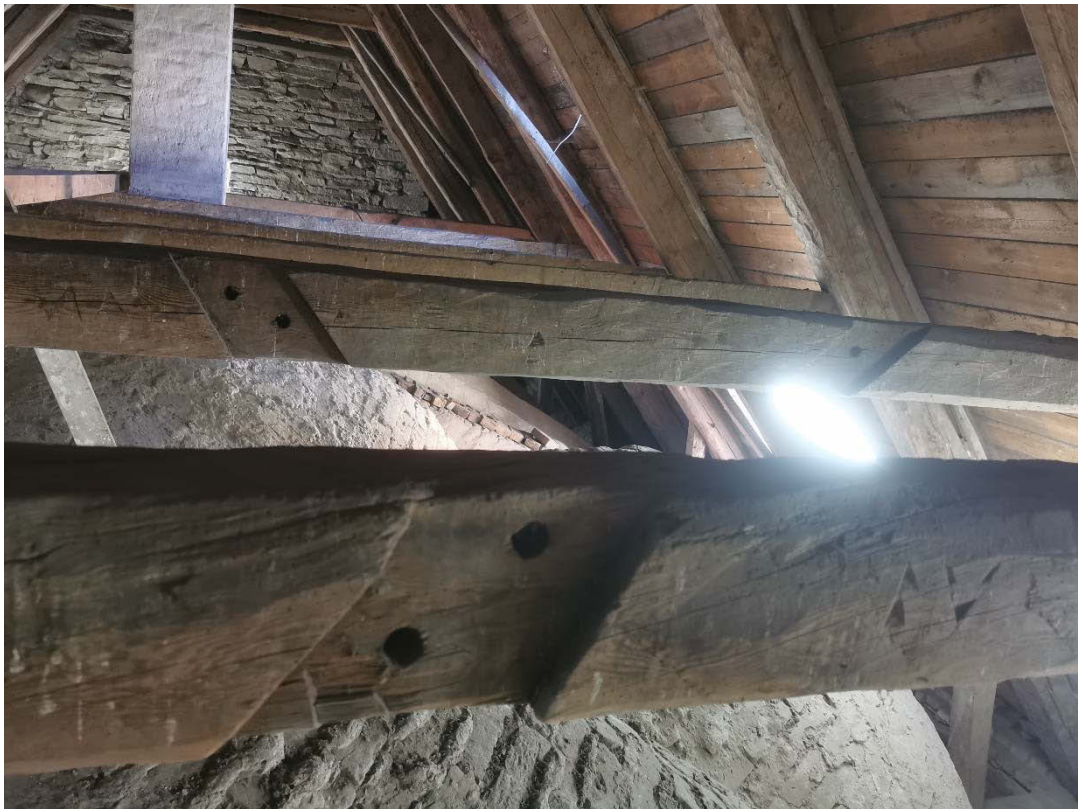
*Figur 8. På vinden påträffades spår av återanvänt timmer så som dessa hanaband. I hanabanden finns tydliga fogar uthuggna för stödben. På det bakre hanabandet sitter vinklarna för stödbenen fel, vilket tyder på att bjälken som utgör hanabandet återanvänts och monterats upp och ner. På hanabanden finns markeringar i form av små trianglar som visat hantverkarna vilka bjälkar som hör ihop.*

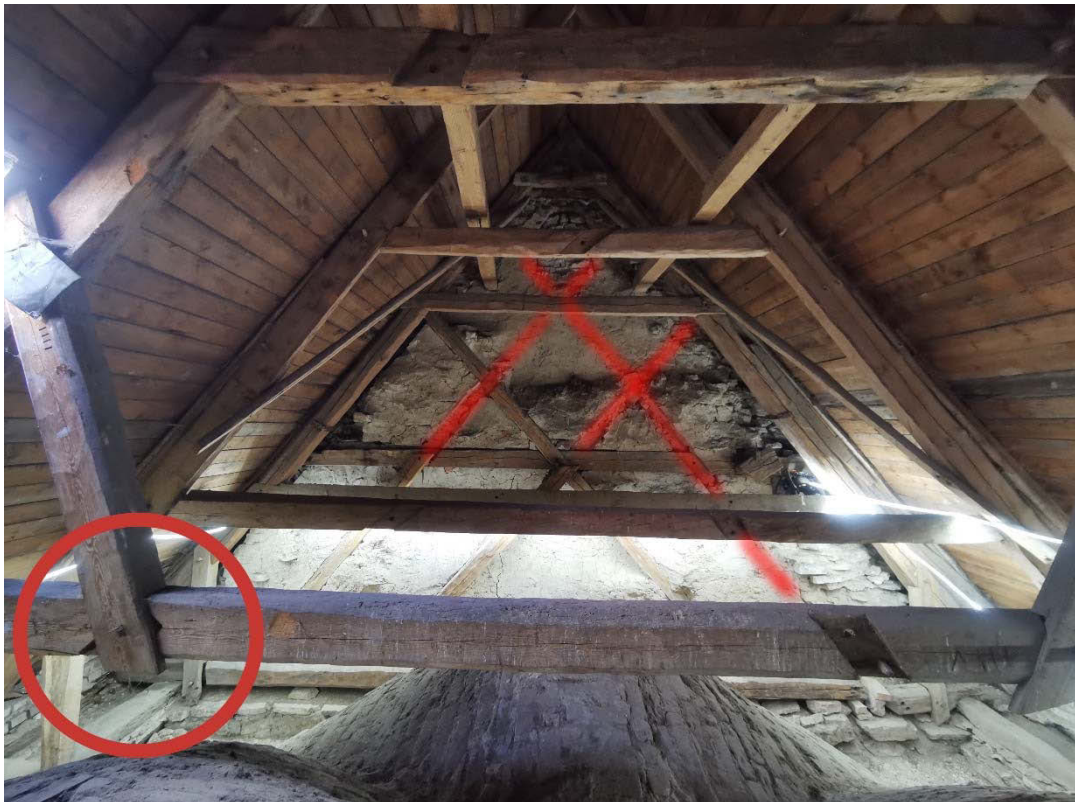
Figur 9. I muren på kyrkans östra kortsida dokumenterades spår av tidigare bjälkar som visar på den ursprungliga takhöjden. För att förtydliga har avtrycken efter bjälkar markerats med rött. Hanabandet i förgrunden är ytterligare ett exempel på återanvänt timmer. Vid hanabandets södra ände (till höger) finns en fog uthuggen. Stödbenet på hanabandets norra ände (till vänster) visar tydligt att vinkeln på fogen är fel. Inom den röda cirkeln går det även att se att en ny fog huggits ut över den äldre.

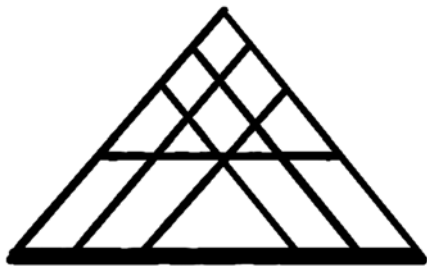
Figur 10. Schematisk bild över taklaget i kyrkans östra vägg.

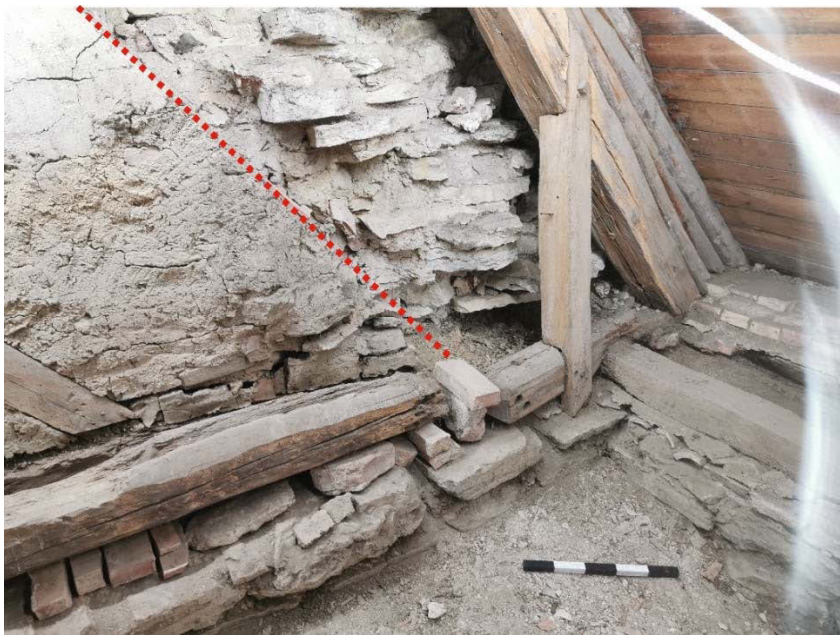
*Figur 13. Fotot är taget från nordväst och visar övergången mellan områdena Ö1 och S1 i städat skick (jämför figur 15). Samma ände av remstycket syns på bilden ovan. Notera det sentida teglet som murats precis under taksponten. Den röda streckade linjen visar avtrycket efter en bjälke i taklaget. Till höger om den röda streckade linjen skiljer sig muren avsevärt, stenarna tycks murade utan ordning och saknar puts. Kanske rör det sig om en hastigt utförd lagning.*

Under vindsstädningen på Tosterups kyrkvind växte ny kunskap fram, över de många arbeten som utförts på byggnaden och över individerna som utfört arbetena. I bjälkar och andra konstruktionsdetaljer påträffades spår efter hantverkstekniker och verktyg. Vissa bjälkar var tydligt återanvända och träslagen i virket varierade. De murade valven vittnade om skickliga byggmästare och hantverkare, medan andra byggdetaljer som oftast utgjordes av lagningar verkade mer enkelt utförda. Detta speglar troligtvis ett sammanhang där specialiserade hantverkare uppfört kyrkan, medan lokala allt-i-allo förmågor skött underhåll av byggnaden (se figur 13).

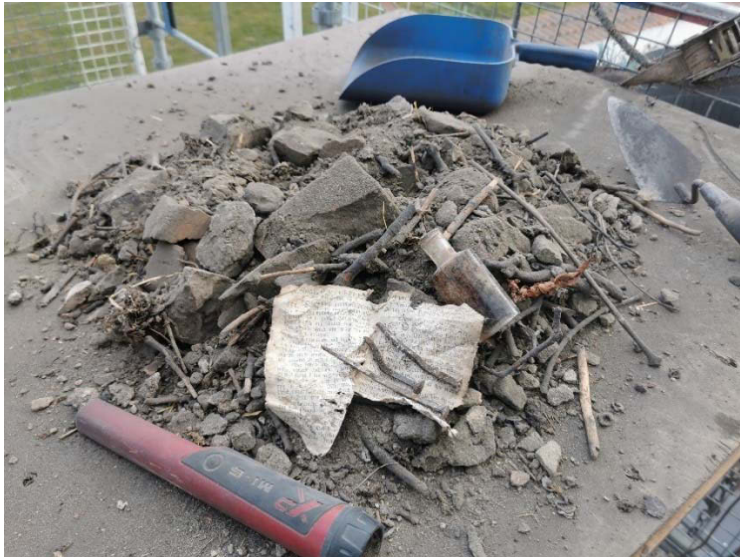
*Figur 17. Ute på byggställningen gjordes en översiktlig genomgång av massorna på ett hackbord. Bilden visar metalldetektorn, en skopa och en grävsked samt ett urval av fynd bestående av en medicinflaska och spik som ligger på ett blad med kyrklig text.*

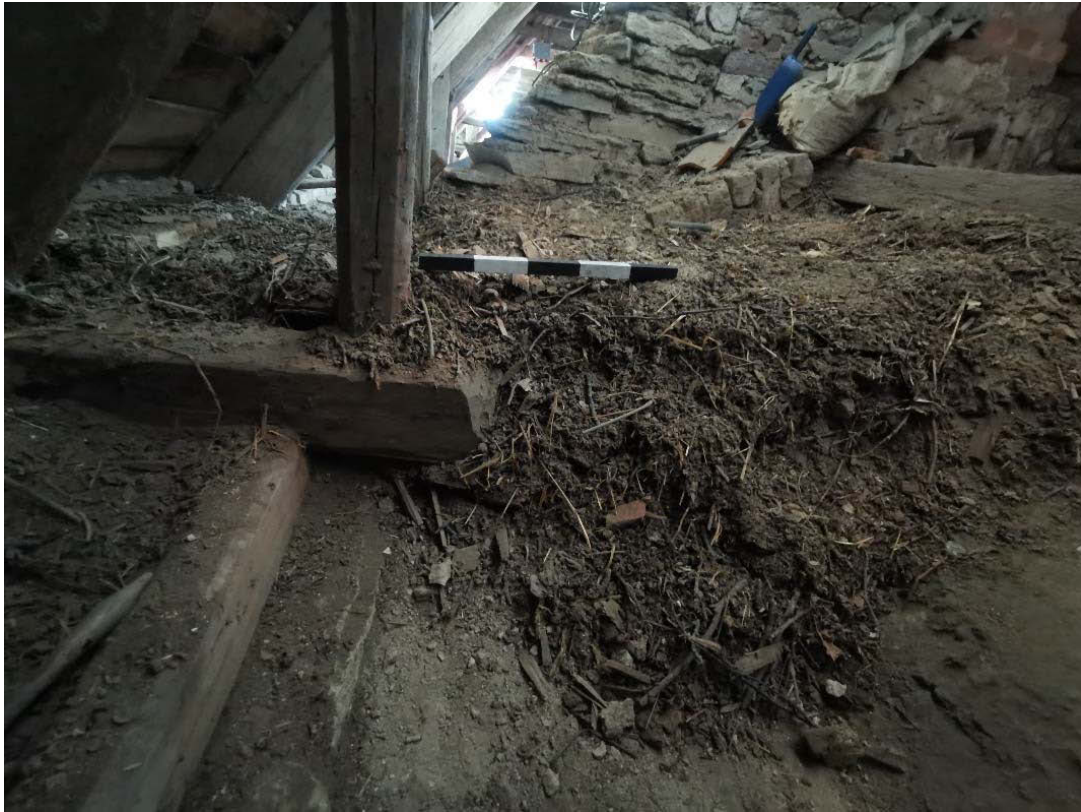
*Figur 18. Fotot är taget från väst och visar tjockleken på kontext 2 i område TN. När bilden togs hade redan cirka 0,25 m fågelspillning tagits bort. Sammantaget togs cirka 0,70 m kulturlager bort i område TN.*

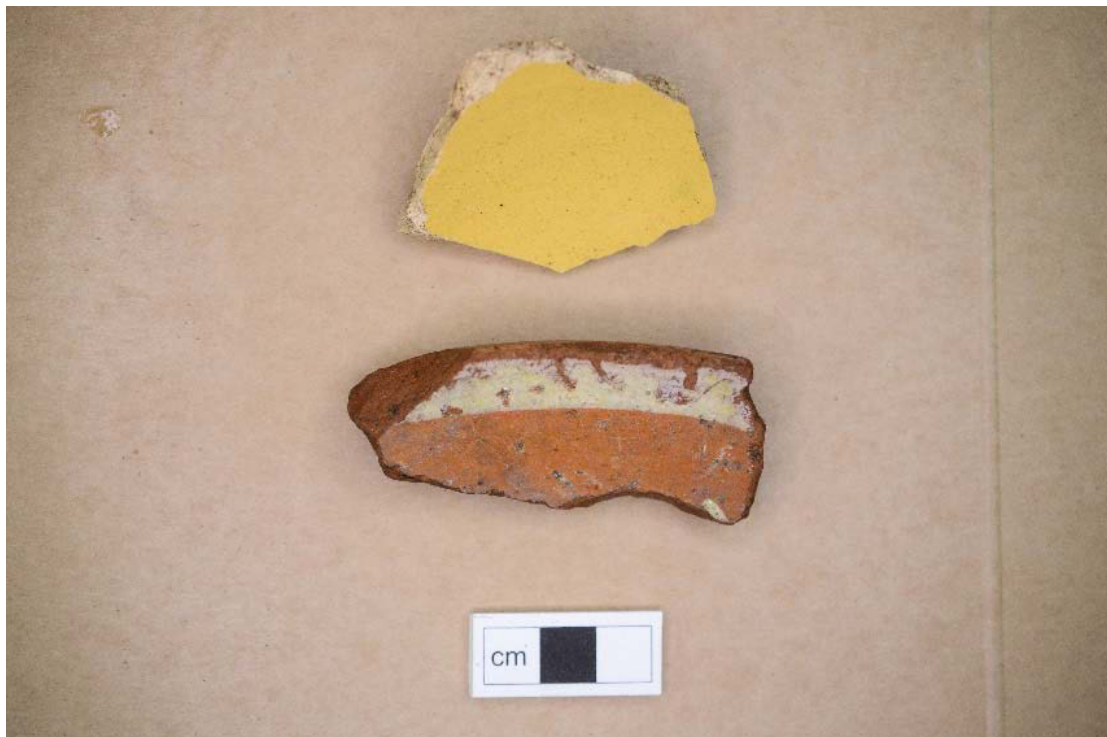
*Överst en sentida keramikskärva av typen vitgods. Nederst en keramikskärva av typen yngre rödgods som utgjort kanten av ett fat.*

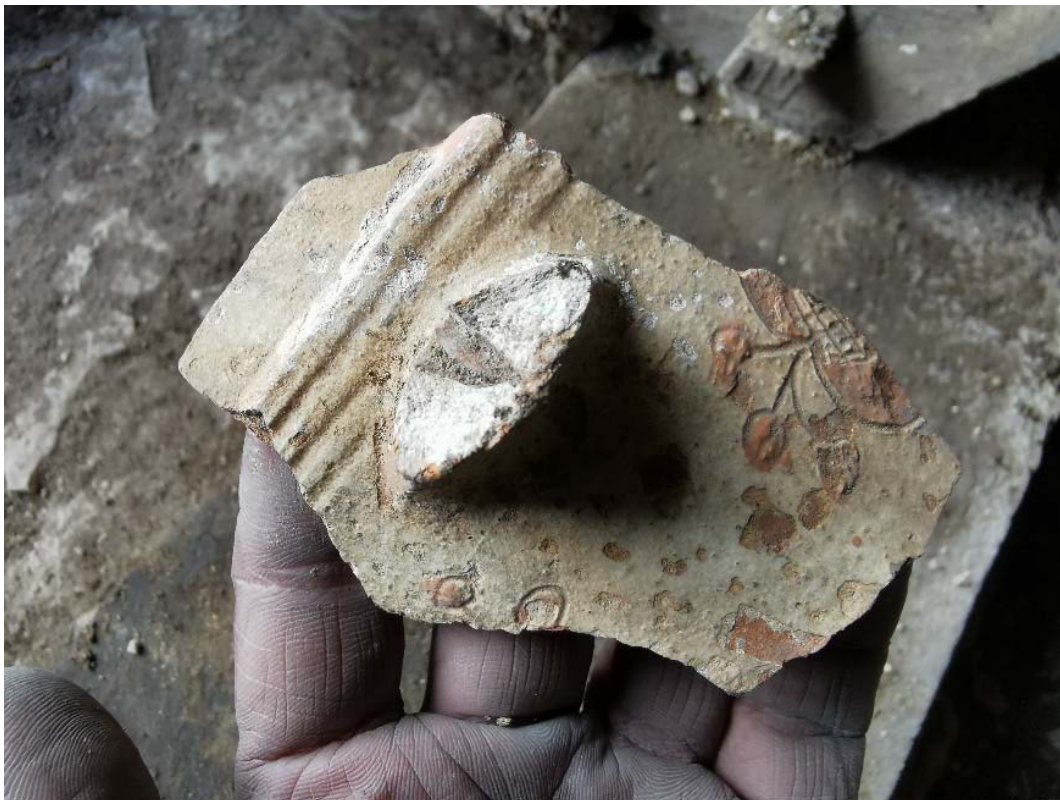
*En ornerad skärva av keramiktypen yngre rödgods med en grov datering kring 1700- 1800-talen.*

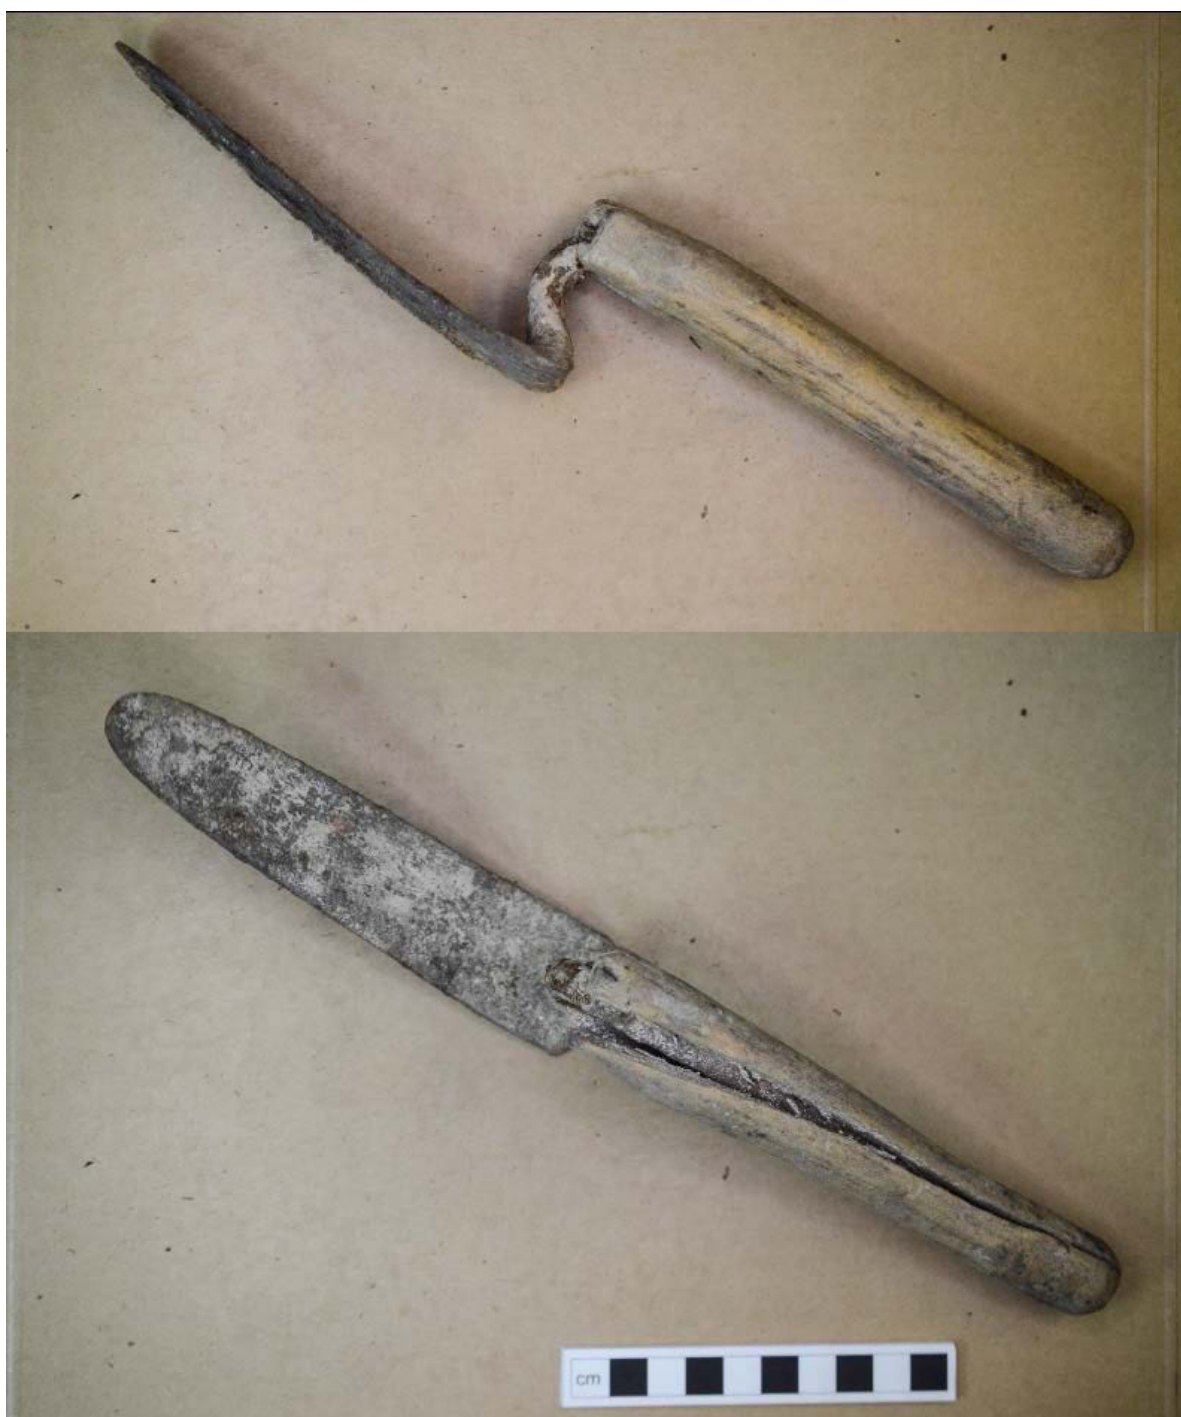
*På figur 13 syns sentida tegel som murats upp mot taket, sannolikt har denna murslev använts vid dessa arbeten och sedan lämnats kvar.*

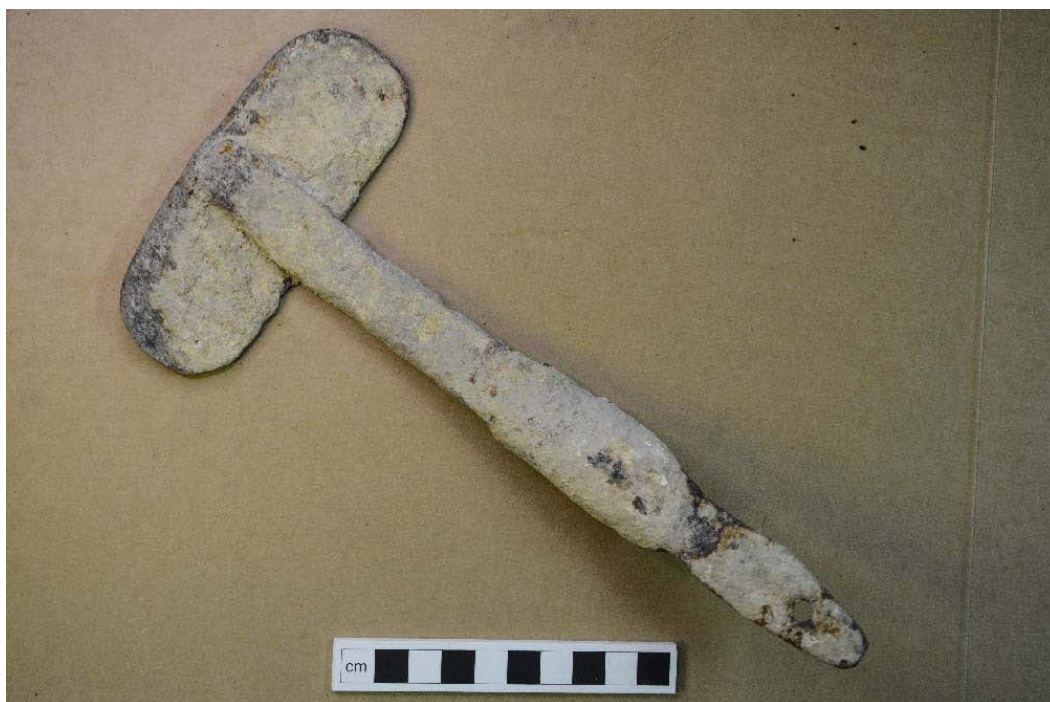
*Detta verktyg i järn har suttit skaftat på ett trähandtag en gång i tiden och troligtvis brukats till att rensa ogräs. På vinden har den förslagsvis använts som murslev vid samma tillfälle som mursleven på fotot ovan användes.*

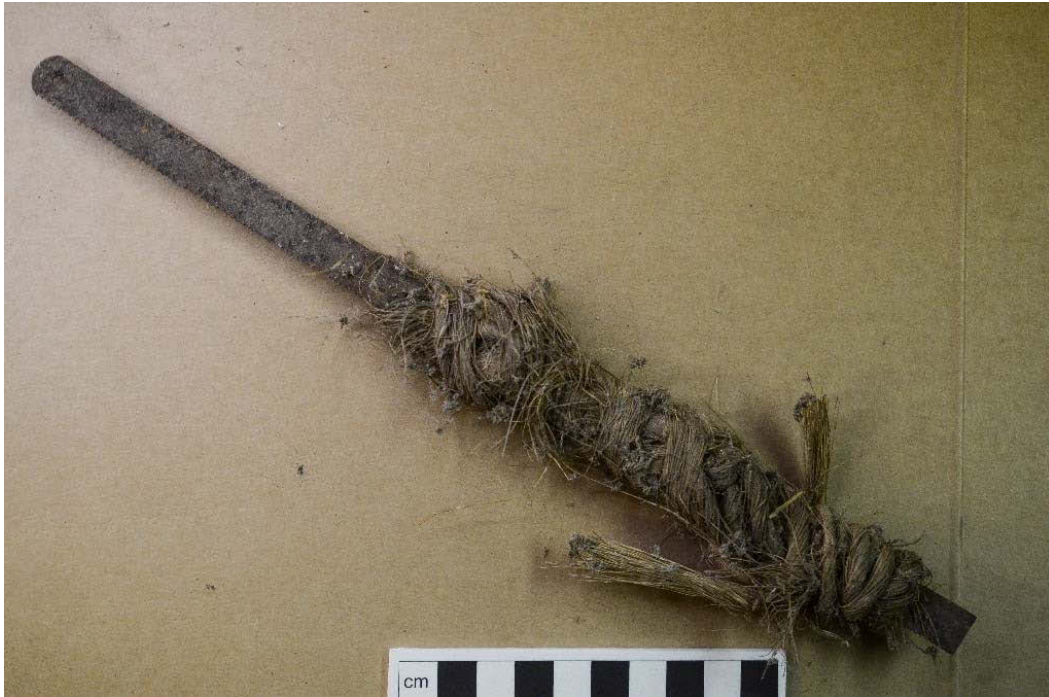
*En med jutesnöre hastigt skaftad fintandad såg för metall. Troligtvis har man kapat spik med den vid takarbeten under 50–60-talet.*

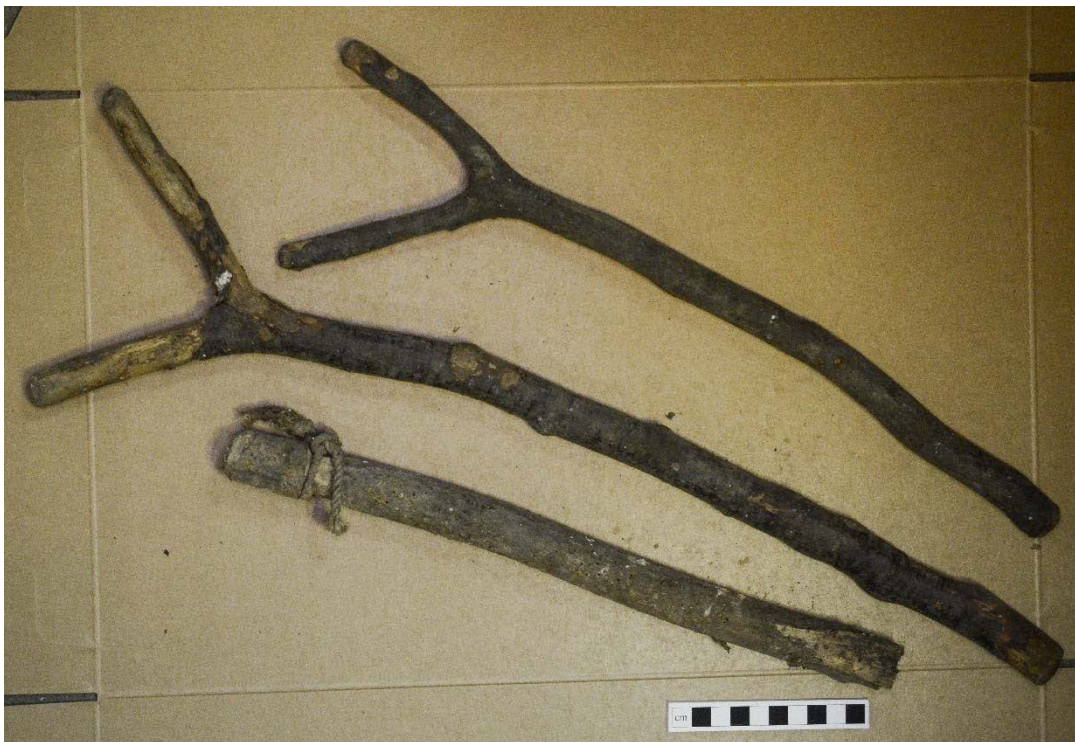
*I område TN påträffades två tråklykor med bearbetade ändar samt en käpp med skåra för fäste av snöre. Spåren efter bearbetning är tydliga dock är deras funktion okänd.*

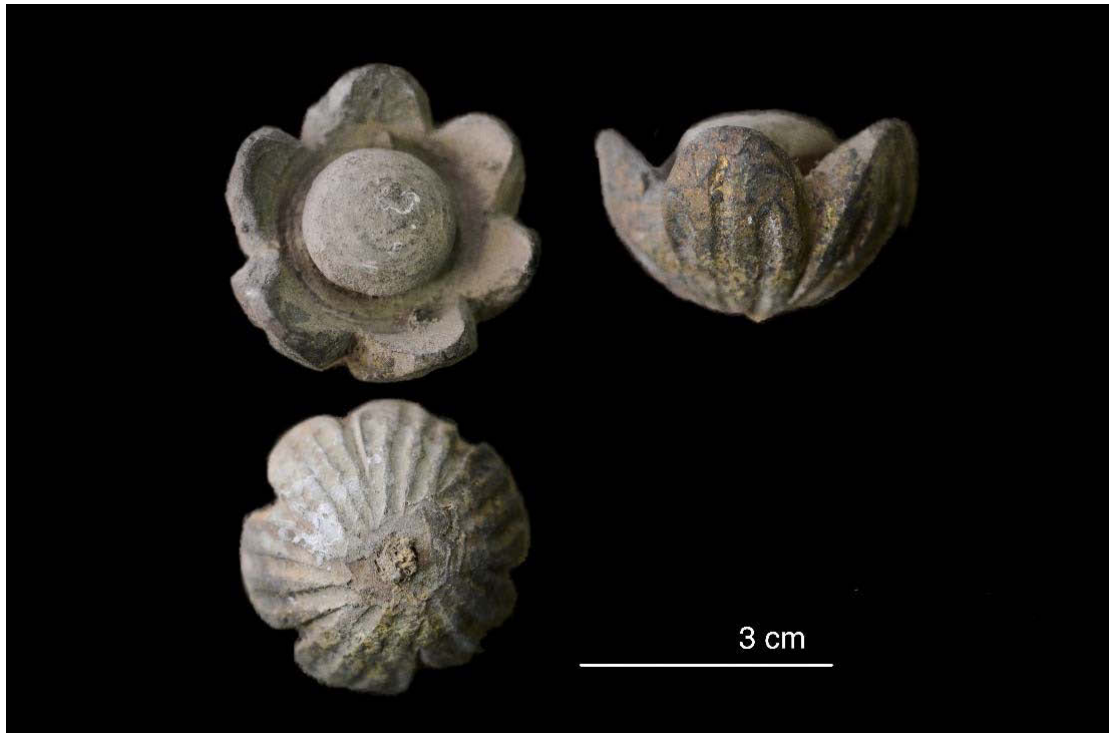
*Tosterupsblomman, funnen av kyrkvaktmästare Anders Svensson. Insidan av blomman har spår efter svarvning och på utsidan syns rester av guldfärg. Troligtvis har den varit en dekorativ detalj på något nere i kyrkan.*

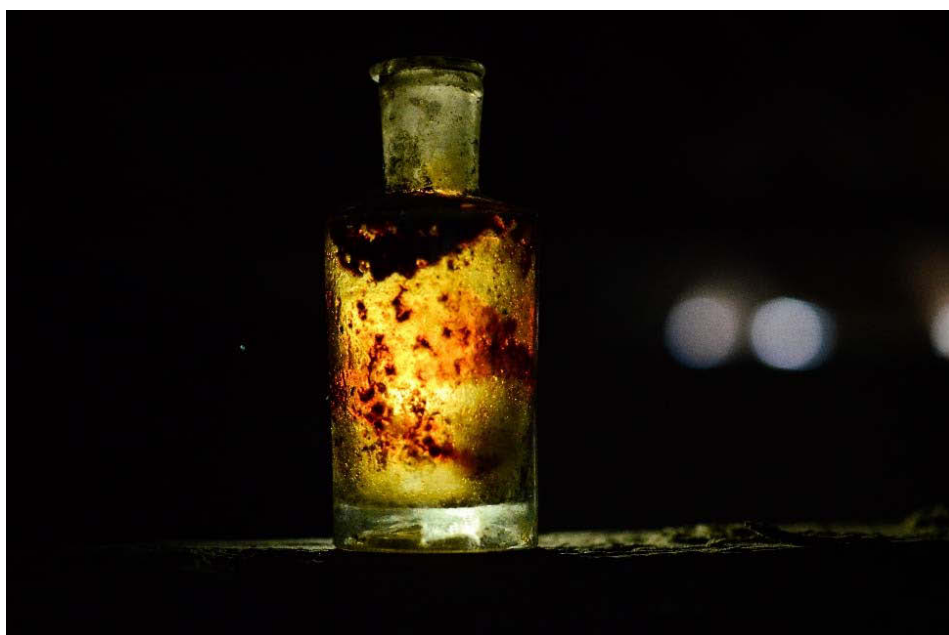
*I område TN framkom denna medicinflaska i ofärgat glas. Kvar i mynningen satt rester av en kork. Innehållet har sedan länge torkat till en gulaktig krusta på insidan av flaskan.*

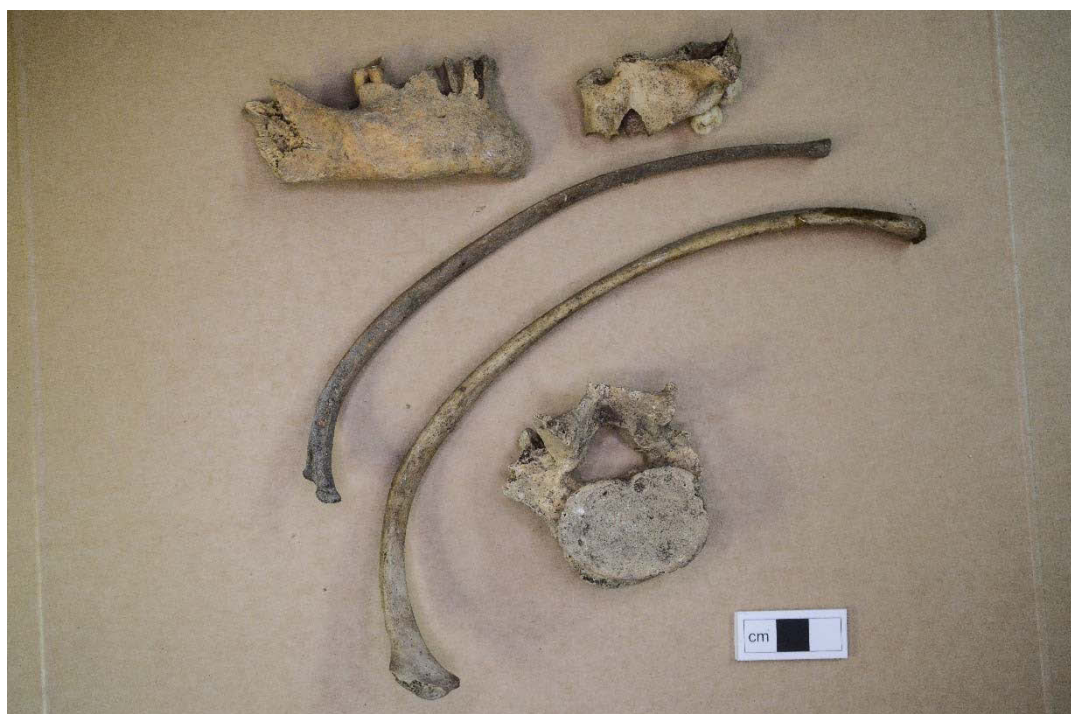
Två käkfragment, en ryggkota och två revben utgjorde de ben som troligtvis kommer från människoskelett.

Det osteologiska materialet utgjordes av både djur och människoben, men då ingen osteologisk analys budgeterats gick det inte att artbestämma benen. Endast en grov indelning mellan djurben och ben som utan tvekan var från människa gjordes. Djurbenen tolkas som köksavfall som hamnat kring kyrkogården eller i kyrkogården då man gjort markarbeten för att höja marknivån. Att höja marknivån på kyrkogårdar har varit vanligt förekommande praxis, vilket ökat markdjupet så att fler gravar fått plats på höjden. De mänskliga kvarlevorna som påträffades på vinden har följt med i jord och torvmassorna som tagits i eller kring kyrkogården och lagts upp på vinden i isolerande syfte. När kyrkan byggdes vid 1100–1200-talet bestod området av jungfruelig mark i fråga om gravar. År 1598 när kyrkan breddades och den södra långsidan tillkom hade kyrkogården varit i bruk under hundratals år. Under dessa hundratals år har nya gravar grävts vilket medfört att äldre gravar störts. Skelettdelar från äldre gravar har på så sätt spridits och legat kontextlöst i kyrkogårdsjorden. När dessa jordmassor sedan lagts upp på vinden, som isolering och barlast, efter 1598 års omgestaltning, har således enstaka människoben följt med.

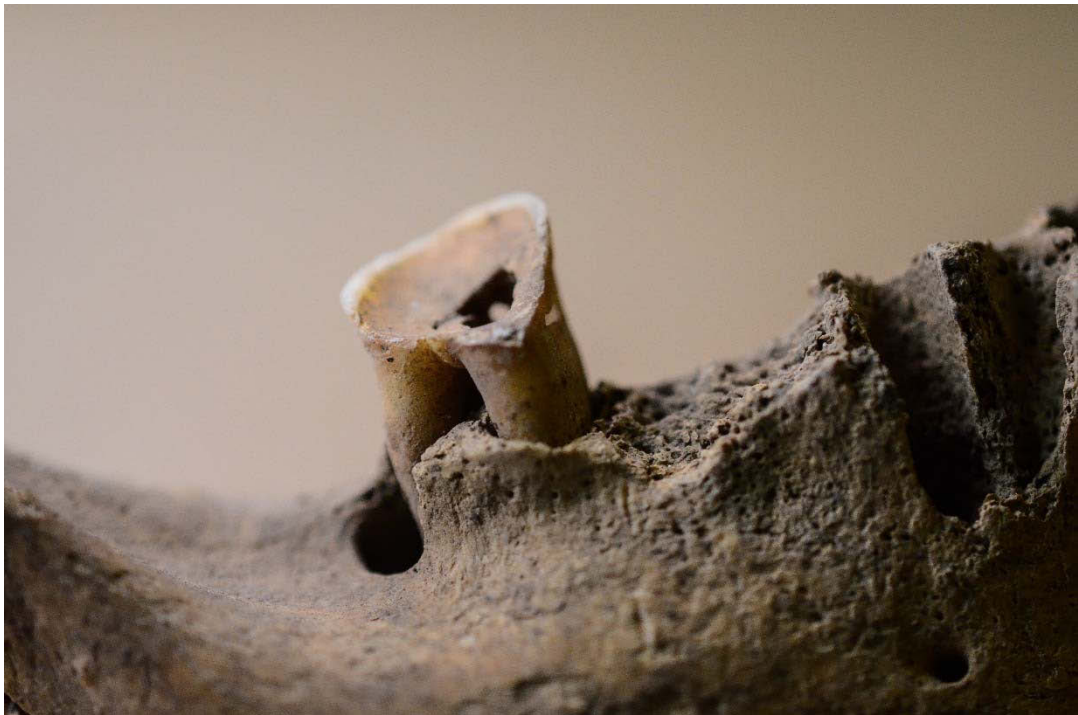
*Detaljbild på tand i underkäken som syns högst till vänster i fotot ovan. Tanden uppvisar stort slitage och karies.*

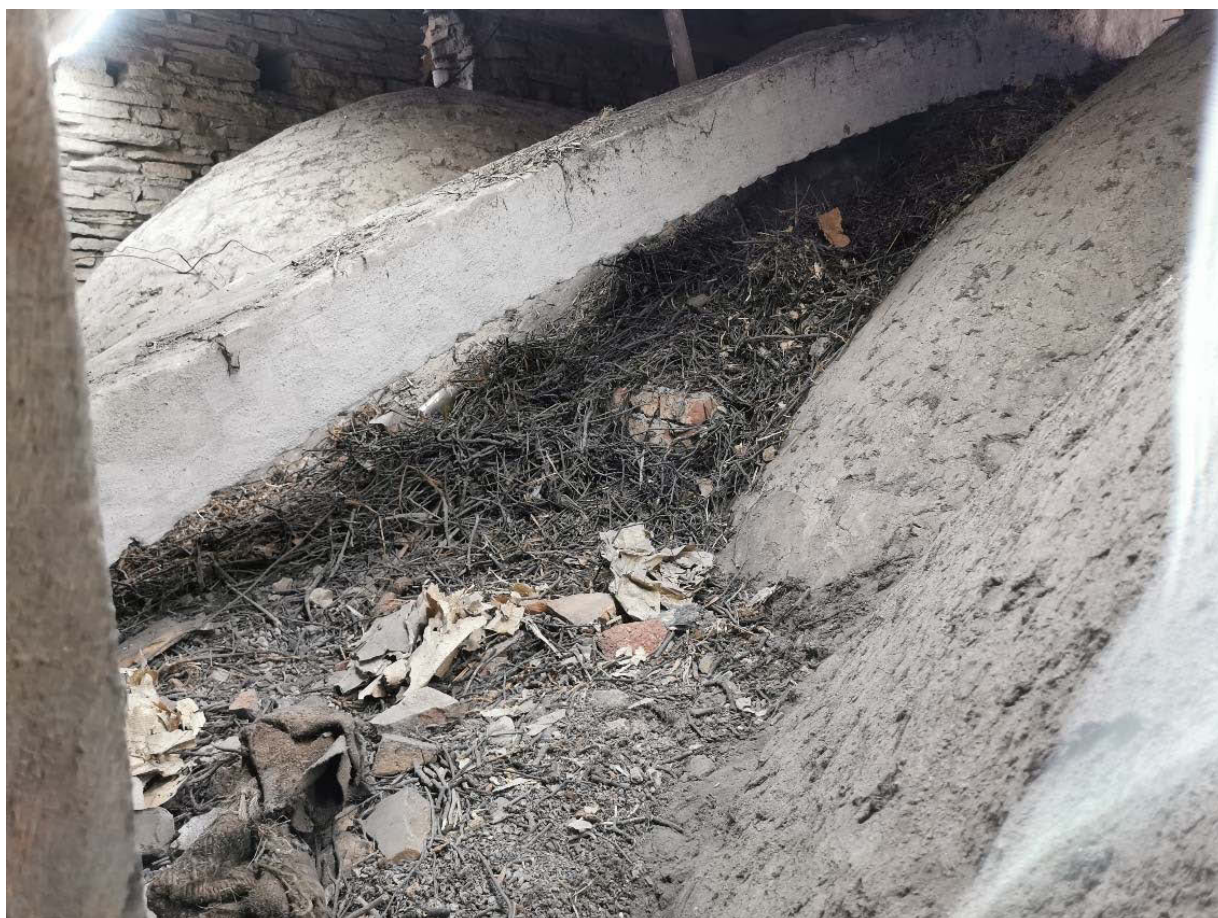
*I närheten av skorstenen vid område V2 och S2 låg ett cirka 0,50 m tjockt lager av pinnar. Troligtvis utgör dessa material till fågelbon. I förgrunden ligger byggavfall så som en jutesäck och tegelstenar, även söndertrasade tidningsblad från år 1901 ligger synligt. Foto taget från öst.*

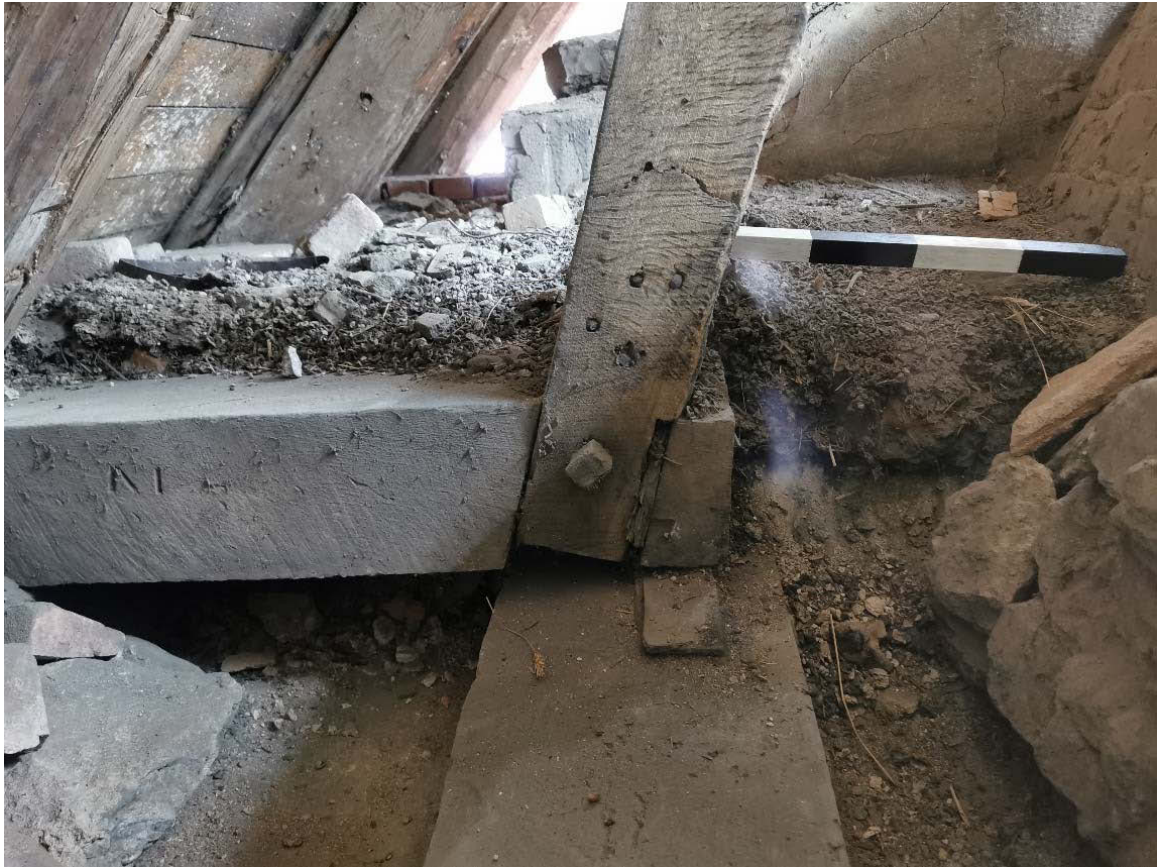
*Profilbild tagen västerifrån på ett fack i område N3. Bilden visar det öst-väst gående remstycket och den nord-syd löpande bindbjälken som troligtvis kapats för att ge plats åt de nya valven år 1598. På bindbjälken finns två tydliga märken gjorda av hantverkaren. På bilden är facket österut ännu inte städat, där syns tydligt kulturlagernas omfattning.*

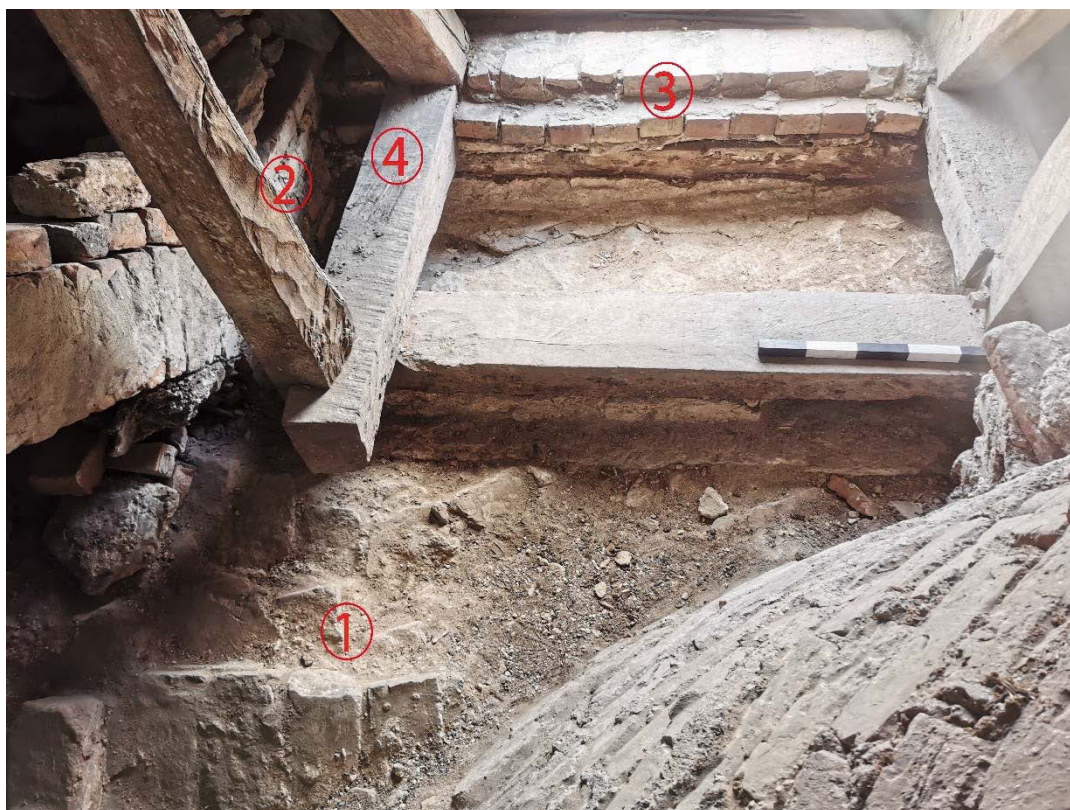
*I svickeln vid område N2 påträffades stenar som kan tillhöra en valvbåge nere i kyrkan (1). Inga djupgående undersökningar gjordes i svicklarna då rasrisken bedömdes vara alltför påtaglig. Längs det stödbenet till vänster i bild, syns tydliga märken efter yxhugg (2). Överst i bild kan vi urskilja sentida tegelstenar murade i två skift (3). På bindbjälken finns spår som tyder på att virket blivit sågat med kransåg (4).*

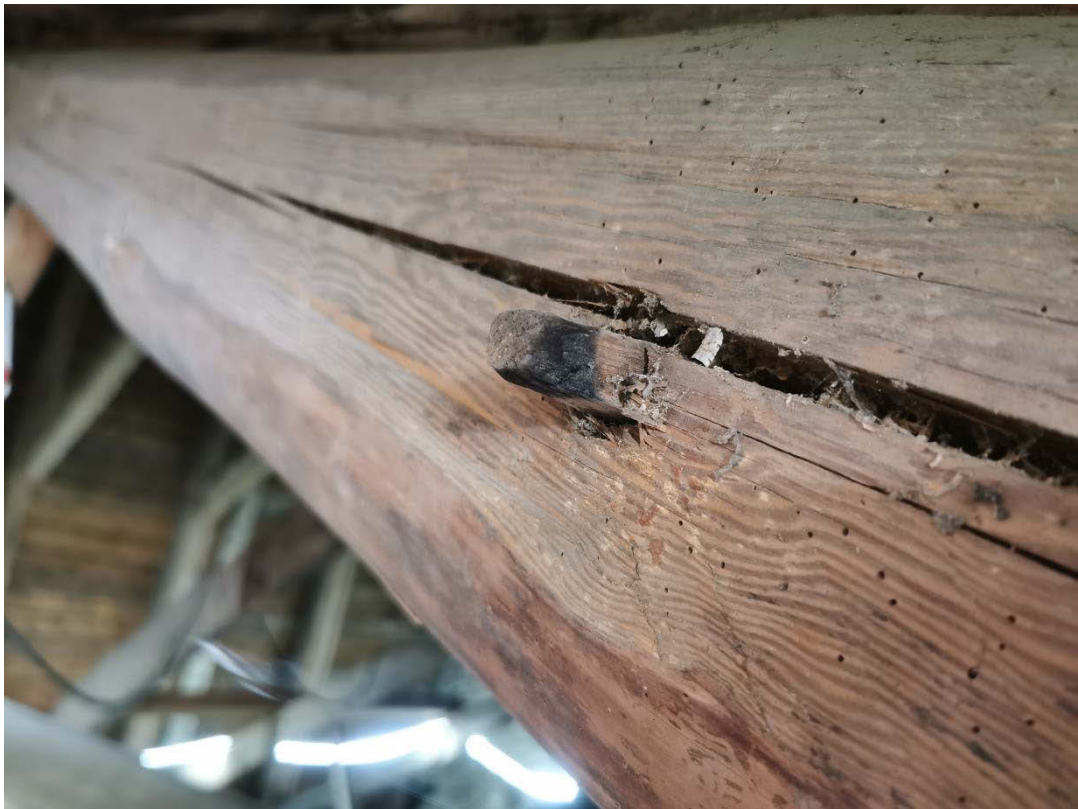
Detalj på en trädympling med bränd spets i område N2. Timmerman Jens Ingvad från Österlens Bygghantverk AB berättade att små brännmärken ibland påträffas uppe på kyrkvindar, detta tros ha förebyggt eldsvådor. Kanske kan detta vara ett sådant exempel.

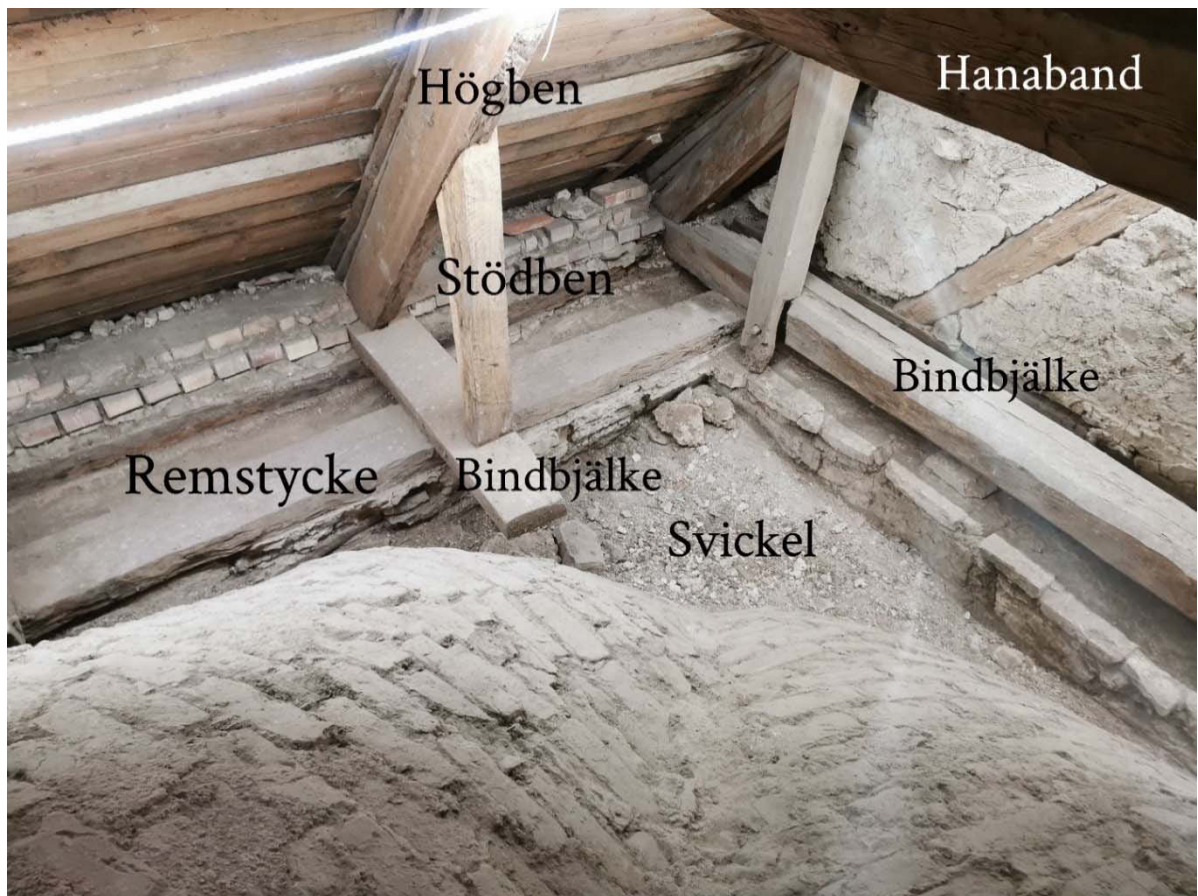
*Bilden visar några byggnadstekniska benämningar på delarna i en takstol. Fotot visar kyrkvindens nordöstra hörn, notera att en av bindbjälkarna är kapad för att ge plats åt valvkonstruktionen i tegel.*
