## Kv Domkyrkan 1 och 2

RAÄ Lund 73:1/L1988:5459

Arkeologisk schaktningsövervakning 2020–2021

Titel: Domkyrkan 1 och 2  
Författare: Imelda Bakunic Fridén  
Kulturmiljörapport: 2022:16

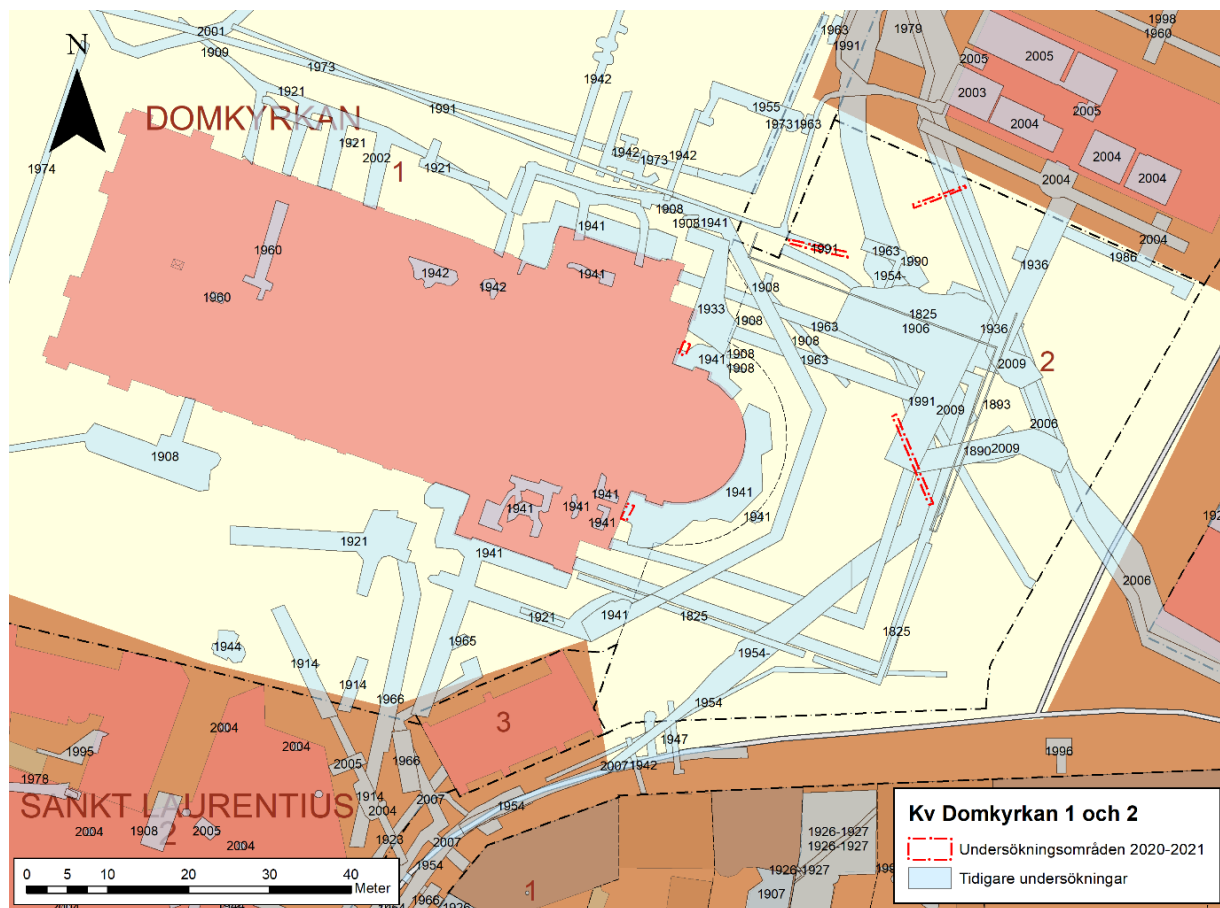
Figur 3. Tidigare undersökningar inom kv Domkyrkan 1 och Domkyrkan 2, mot bakgrund av fastighetskartan. 2020–2021 års undersökningsschakt markerade i rött. © Lantmäteriet/Kulturens StadsGIS.

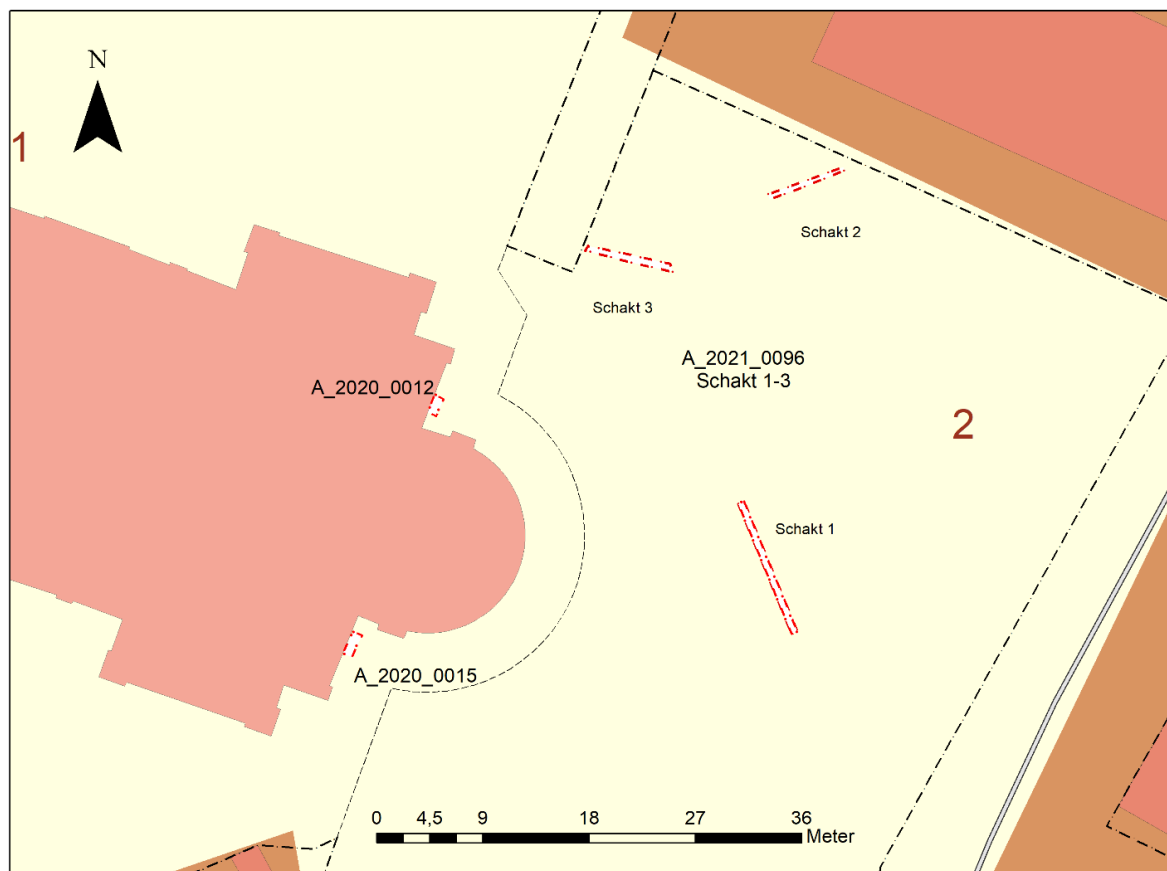
Figur 4. Planritning över undersökningsschakten inom kv Domkyrkan 1 och Domkyrkan 2, mot bakgrund av fastighetskartan © Lantmäteriet

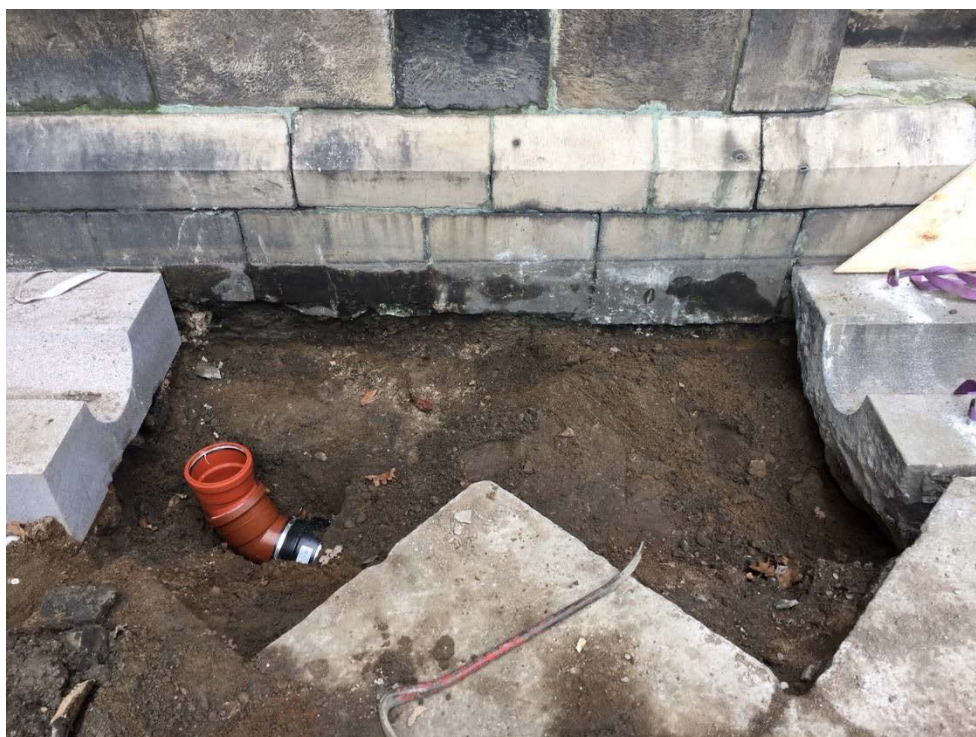
Då arkeologisk personal från Kulturen anlände på plats, var schaktet redan uppgrävt, varvid dokumentationen av sektioner och schaktbotten genomfördes därefter. Schaktets placering var i anslutning till det norra transeptets östra gavel, med en schaktyta av cirka 2×1 m (figur 5) och ett djup av cirka 0,80 m. I den södra delen av schaktet låg ett dagvattenrör. De kvarvarande massorna bestod i

huvudsak av omrörda, äldre kulturlager påförda i samband med återfyllning av det befintliga ledningsschaktet (bilaga 1). Således påträffades inga intakta medeltida kulturlager.

*Figur 5. Vy över schaktet vid Domkyrkans norra fasad. Fotografiet är taget från öster.*

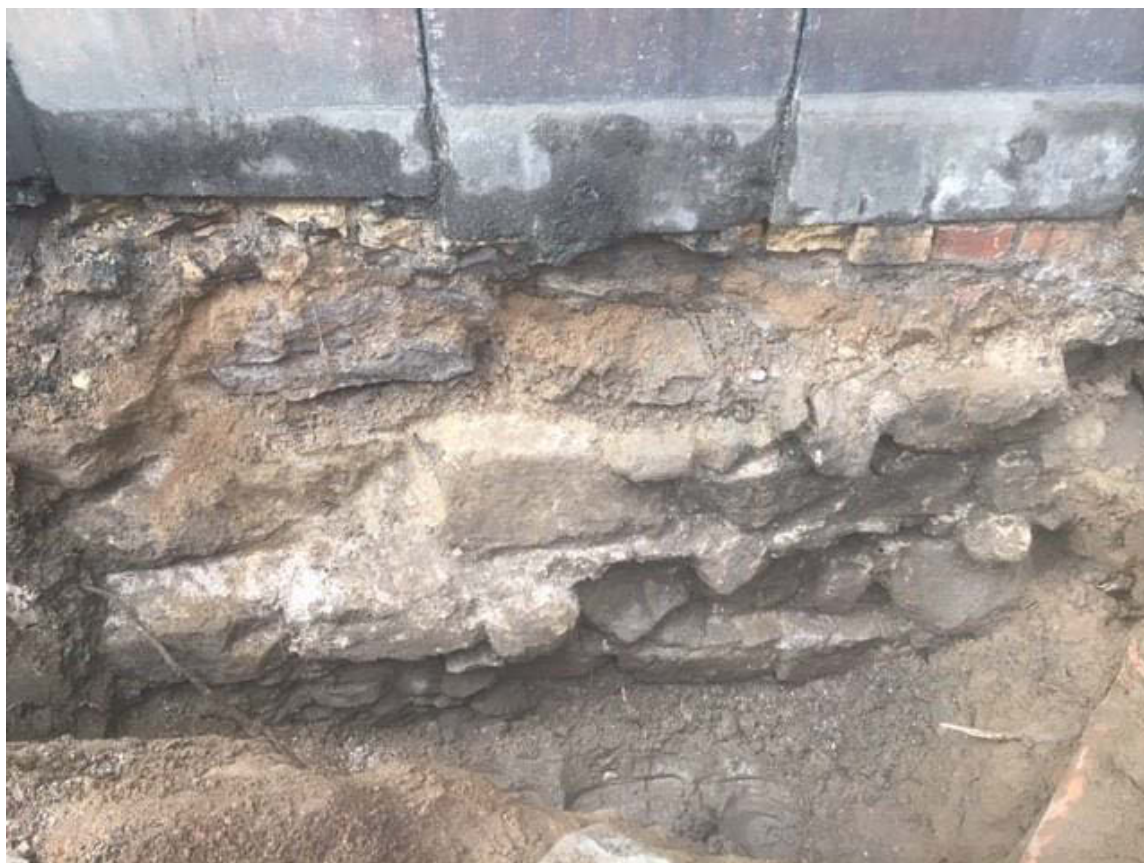
leriga jordmassor som påträffades bedömdes vara omrörda, äldre kulturlager påförda i samband med återfyllning av dessa. De innehöll en anseelig mängd finfördelat kalkbruk, vilket sannolikt representerar spår efter borttagning av äldre murar, samt spill från restaureringsarbeten som utfördes under 1800-talet. I den västra sektionen exponerades kyrkans grundmur (figur 6, se även bilaga 1). Den övre halvmeter av lagersekvensen härrör troligtvis från 1800-talets ombyggnationer. Två olika slags kalkbruk representerar tidigare omstruktureringar av grundmuren.

Inga intakta medeltida kulturlager påträffades, men den i västra sektionen syntes blottade delar av kyrkans grundmur.

*Figur 6. Västra sektionen med domkyrkans grundmur synlig, fotografi taget från öst.*

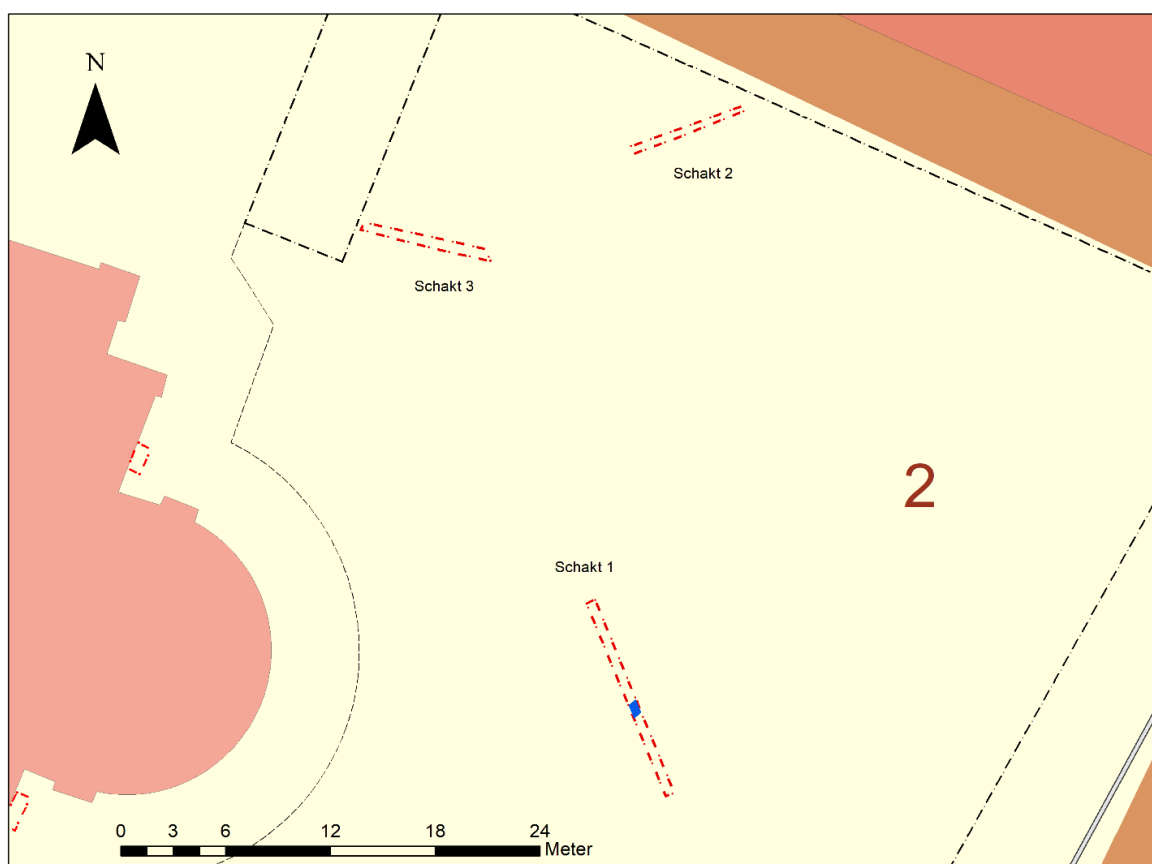
Med anledning av en kabelgrävning vid kv Domkyrkan 1 och 2, genomfördes en arkeologisk schaktningsövervakning. Tre schakt togs upp, ett i NV-SÖ riktning (schakt 1) och två i Ö-V riktning (schakt 2 och 3) se figur 7.

Figur 7. Planritning på schakt 1–3, ärende A\_2021\_0096 inom kv Domkyrkan 1 och 2. Mot bakgrund av fastighetskartan © Lantmäteriet.

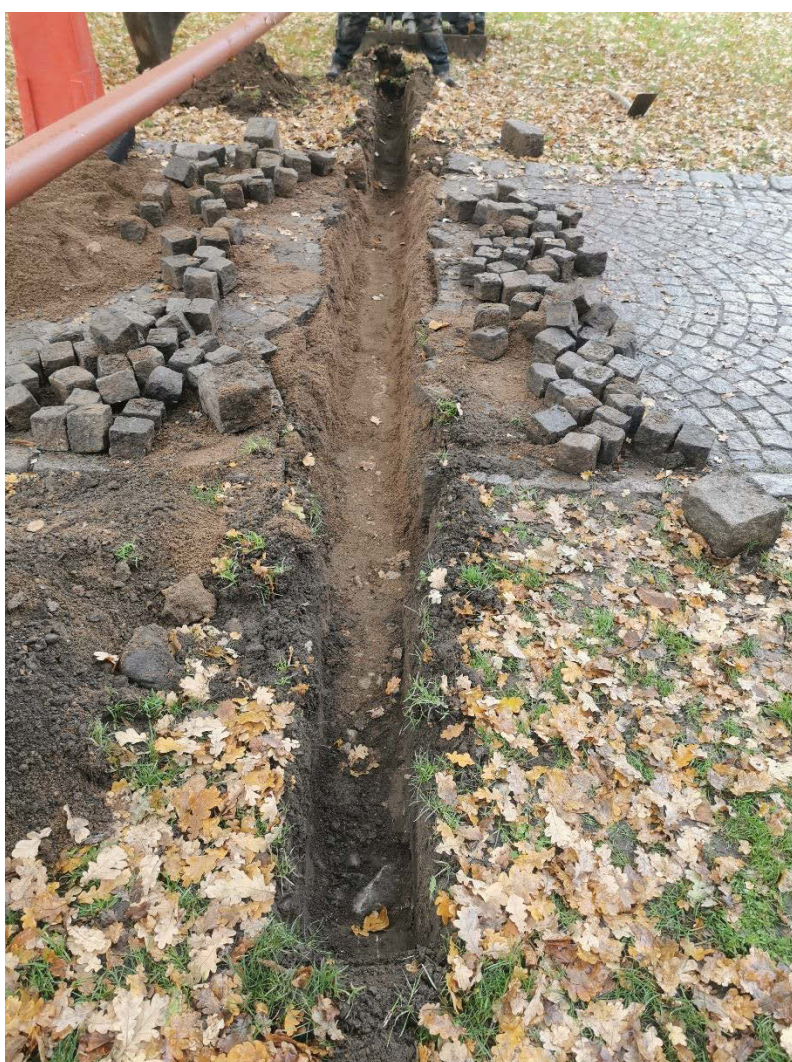
Schaktet upptogs på Krafts torg, strax utanför Historiska Museets huvudingång, korsande en gångväg norr om schakt 1. Schaktet var cirka 6,75×0,45 m, med ett djup av 0,28 m. Under gatsten påträffades endast bärlager bestående av gulbrun grusig sand. I schaktets östra och västra del, som var strax utanför gångvägarna, framkom kulturmyllad jord (figur 8). Lagret bestod av brun, torr och kompakt kulturjord, med en större sten i schaktets östra del (stenen var cirka 0,10×0,15m i diameter). Inga fynd påträffades.

*Figur 8: Översiktsfoto av schakt 2, foto sedd från öster.*

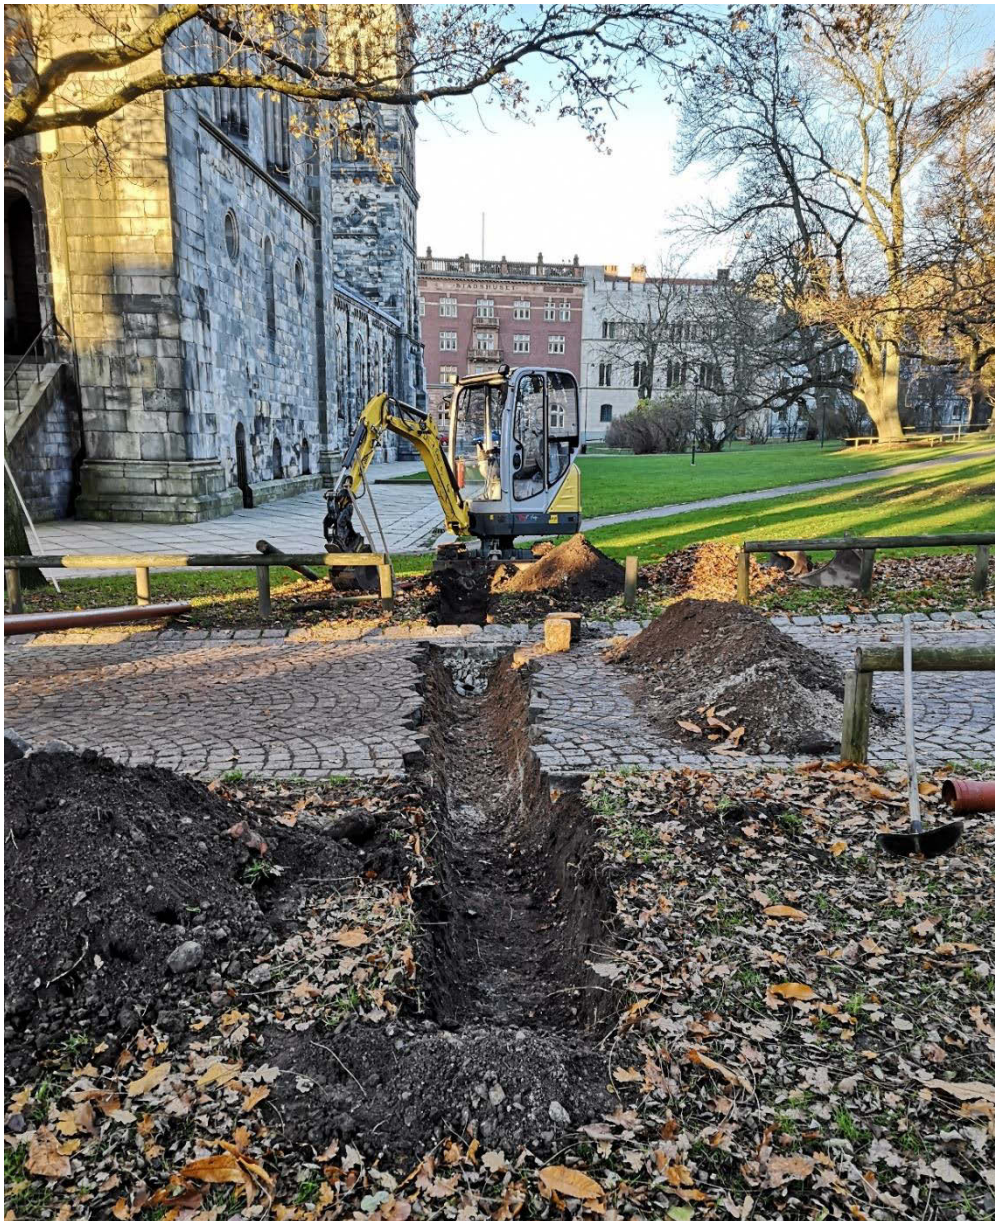
Schaktet upptogs i öst-västlig riktning tvärs över den N/S gående gång- och cykelväg som är en fortsättning av Sandgatan, med placering strax norr om den nordligaste väggen av Domkyrkan (figur 9). Schaktet var 8,00×0,45 m, med ett djup av 0,40 m. Under gatstenarna framkom endast bärlager. Men i både den östra och den västra delen av schaktet påträffades kulturjord. Den södra sektionen blev dokumenterad med ritning, se sektion nedan (figur 10).

Figur 9: Översiktsfoto av schakt 3, cirka 0,30 m djupt över cykelvägen i nord-sydlig orientering längst i väster.

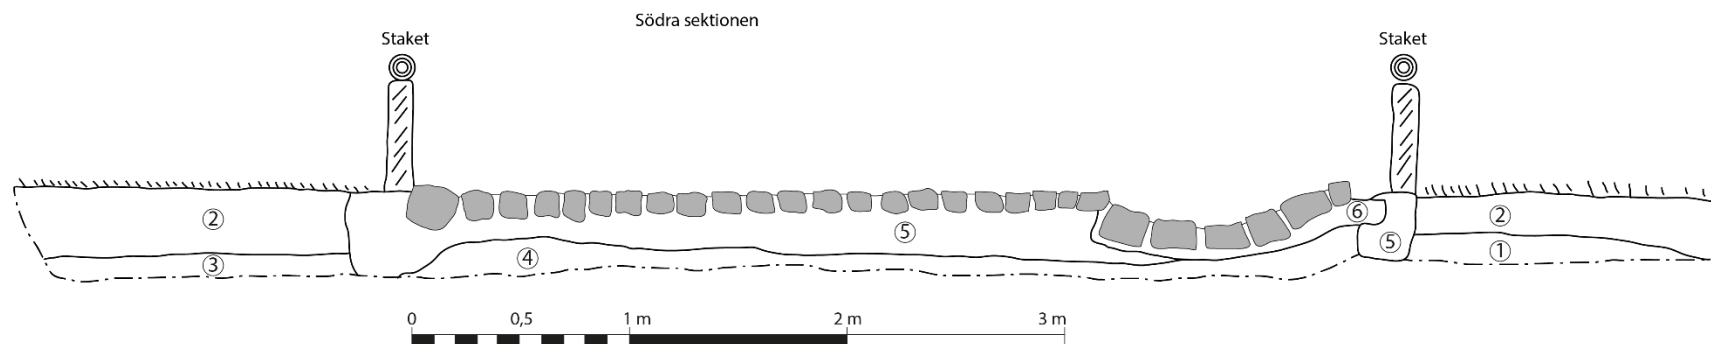
Figur 10. Södra sektionen, i schakt 3.

1. Brunsvart kulturjord med lerinslag, träkol, tegelkross, kalkbruk. Fyllning i nedgrävning. Syns i plan. Torr finkorning, något fet, något kompakt. Kan vara en äldre planteringsgrund.
2. Matjord.
3. Melerat med kalkbruk och kalk, tegelbitar och djurben. Torr kulturjord något grovkornig och kompakt.
4. Stenmjöl och makadam.
5. Grus.
6. Betong.

Schakt 3 omfattade 8,00×0,45 m och var som djupast 0,40 m. I både den östra och den västra delen av schaktet framkom kulturjord. Den södra sektionen blev dokumenterad med fältritning. Inga fynd eller prover tillvaratogs.

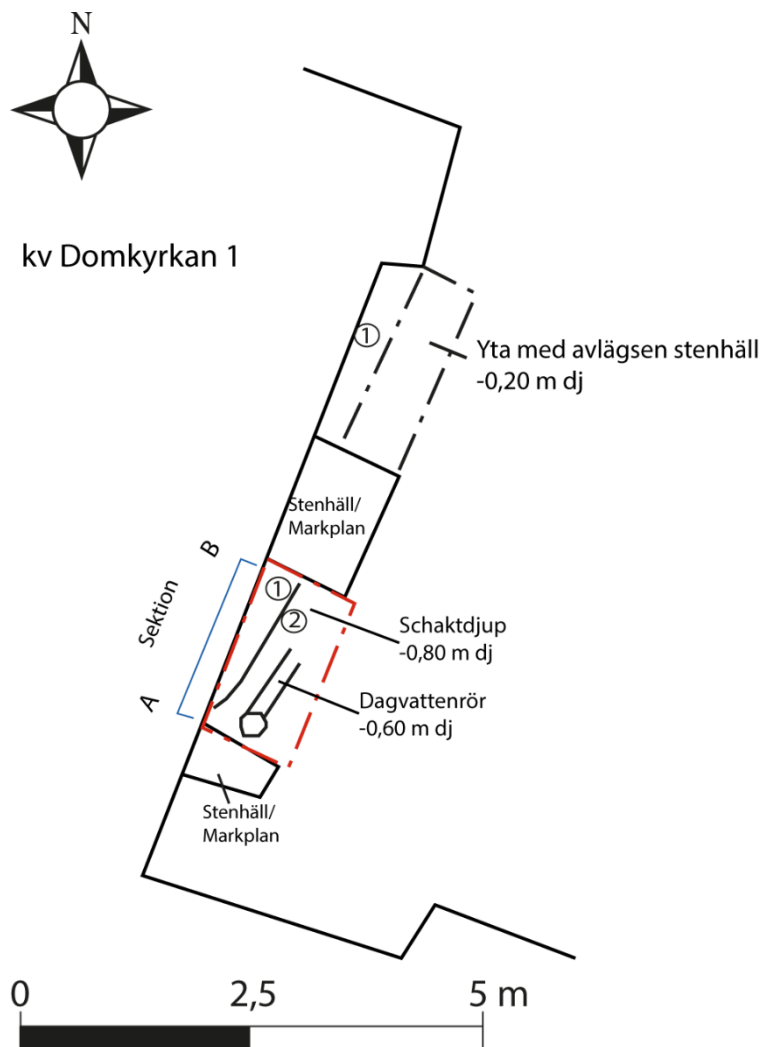
Planritning över schaktet (markerad med röd linje) vid Domkyrkan 1. Platsen för sektionen i väst är markerad A-B med blå linje.

- 1) Hård packad kalkinblandad brungrå, torr lera med träkolsprickar. Heterogent. Lagret utgör förmodligen påförda omrörda kulturlager, i det sentida ledningsschaktet. Inga fynd påträffades. Utfyllnad.
- 2). Gråbrunt lager, torrt och kompakt. Tolkningen är detsamma som (1).

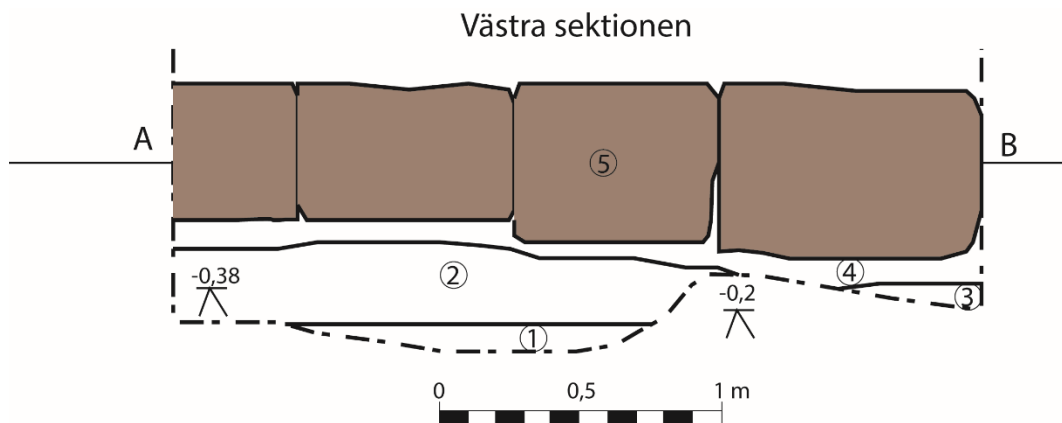
*En mindre sektion kunde dokumenteras i schaktets västra del.*

- 1) Hård packad kalkinblandad brungrå, torr lera med träkolsprickar. Heterogent. Lagret utgör förmodligen påförda omrörda kulturlager, i det sentida ledningsschaktet. Inga fynd påträffades.*
- 2) Torrt och kompakt, gråbrunt lager. Tolkningen är desamma som (1); Påförda, omrörda kulturlager i ledningsschakt.*
- 3) Grovkornig, mörk gulbrun sand; bärlager ämnat för befintliga stenhällar.*
- 4) Grå-grön kompakt lera, aningen torr och smulig, precis i underkanten av sandstenskvadrar. Kan vara rester av bärlager, eller packning kring tidigare stenhällar.*
- 5) Sandstenskvadrar; domkyrkans fasad.*

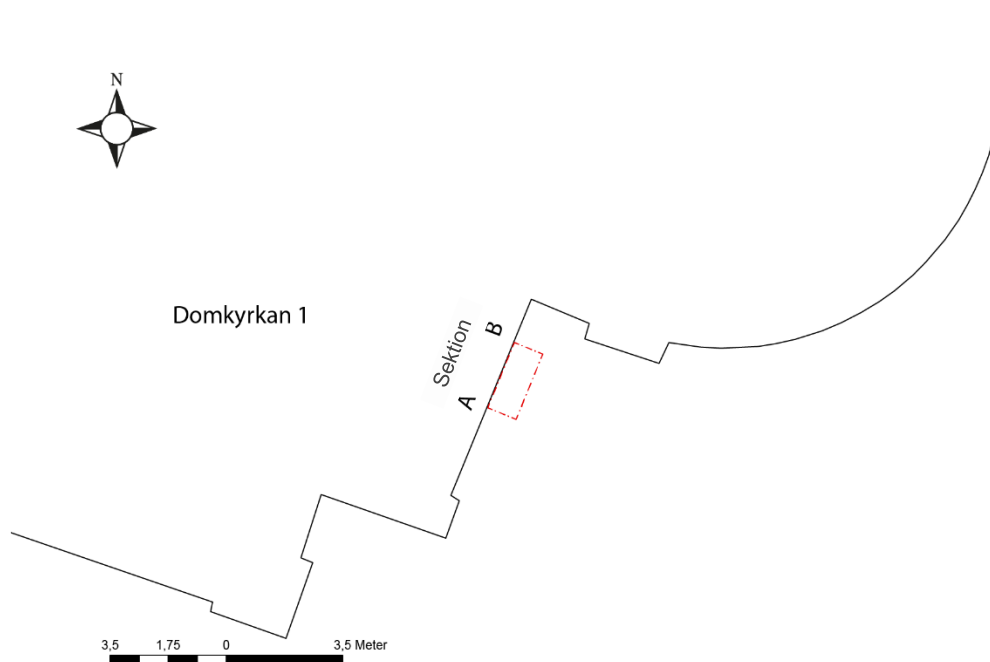
Schakt i hörnet mellan södra transeptet och absiden på Domkyrkan, markerat med röd streckad linje. Den västra sektionen är markerad A-B.

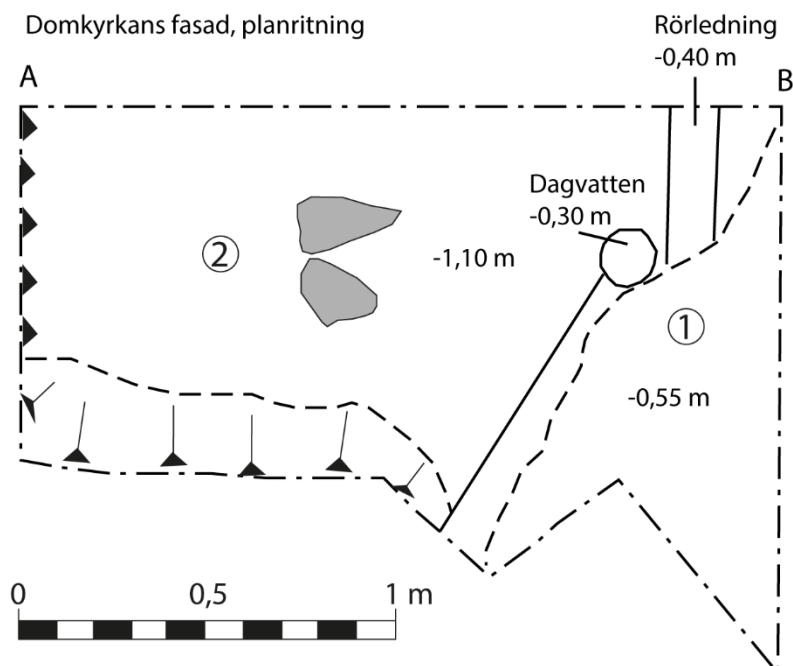
1. Omrört, fuktigt, gråbrunt lerlager med kalkbruk (jämn sortering). Framkom på ett djup av 0,25 m, under bärlagret. Sannolikt påförda massor från 1941-års dräneringsschakt.

2. Brun, grovkornigt grus. Bärlager åt befintliga stenplattor.

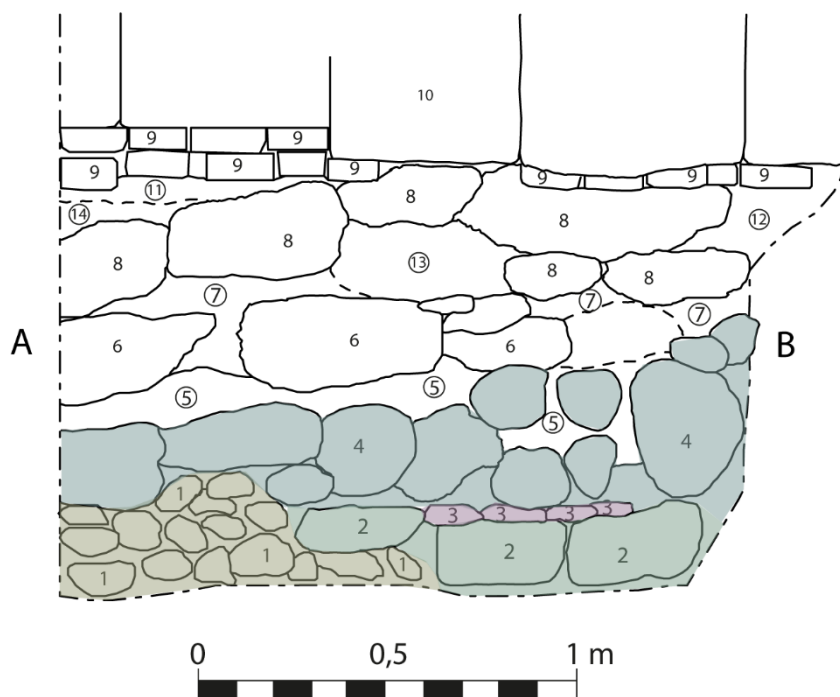
## Sektion i väster

En sektion dokumenterades i schaktets västra del. Sektionen visar den övre 1,10 m av Domkyrkans grundmur.

- 1) Natursten av mindre format (mellan 0,10–0,20 m). Möjlig packning i äldre grundmur. Inget fogmaterial kunde observeras. Det har möjligen skett en avröjning, innan intilliggande stenar tillkommer.

- 2) Tre stenar av oklar art. De har en förhållandevis plan yta och en av dem är svagt rödaktig. Är sannolikt sandsten.
- 3) Fyra små stenskivor, lagda med avsikt att jämna ut (kilskift). De består av en mjukare stenart, som nästan påminner om lera vid skrapning. Kalktuff eller sandsten?

- 4) Marksten mellan 0,15–0,30 m breda och höga. Stenarna är delvis täckta av vitt grovkornigt kalkbruk.
- 5) Vitt, grovkornigt kalkbruk som överlagrar syllstenarna (4). Ett kalkprov är intaget, som referensmaterial.

- 6) Sandsten, ej tillhugget i någon större grad. Ligger på ett lager av vitt kalkbruk, verkar dock inte täckas av det.
- 7) Gulaktigt kalkbruk, som delvis ligger på stenarna (6).

- 8) Granitblock, ej tillhuggna. Relativt grova block. Har sannolikt tillkommit under Brunuis eller Zettervalls ombyggnationer på 1800-talet.
- 9) Löst sittande, gult tegel utan spår efter fogmaterial. Hör till samma fas som underliggande granitblock. Det är tydligt att dessa har lagts i utjämnande syfte.

- 10) Sandstenskvadrar, industriellt tillhuggna. Troligtvis 1800-tal.
- 11–12) Kalkbruk blandat med gråbrun lera. Påminner om fyllningen i schaktet, vilken troligen härrör från 1940-talet.

- 13–14) Brun, grovkornig sand/grus. Rest av bärlager för befintliga stenhällar (1900-talets senare hälft)
