## Innerstaden 2:1, Lund

RAÄ Lund 73:1/L1988:5459  
Lunds stad och kommun, Skåne län  
Arkeologisk schaktningsövervakning 2020—2021  
Generellt tillstånd – VA Syd  
Imelda Bakunic Fridén

Kulturmiljörapport: 2022:18

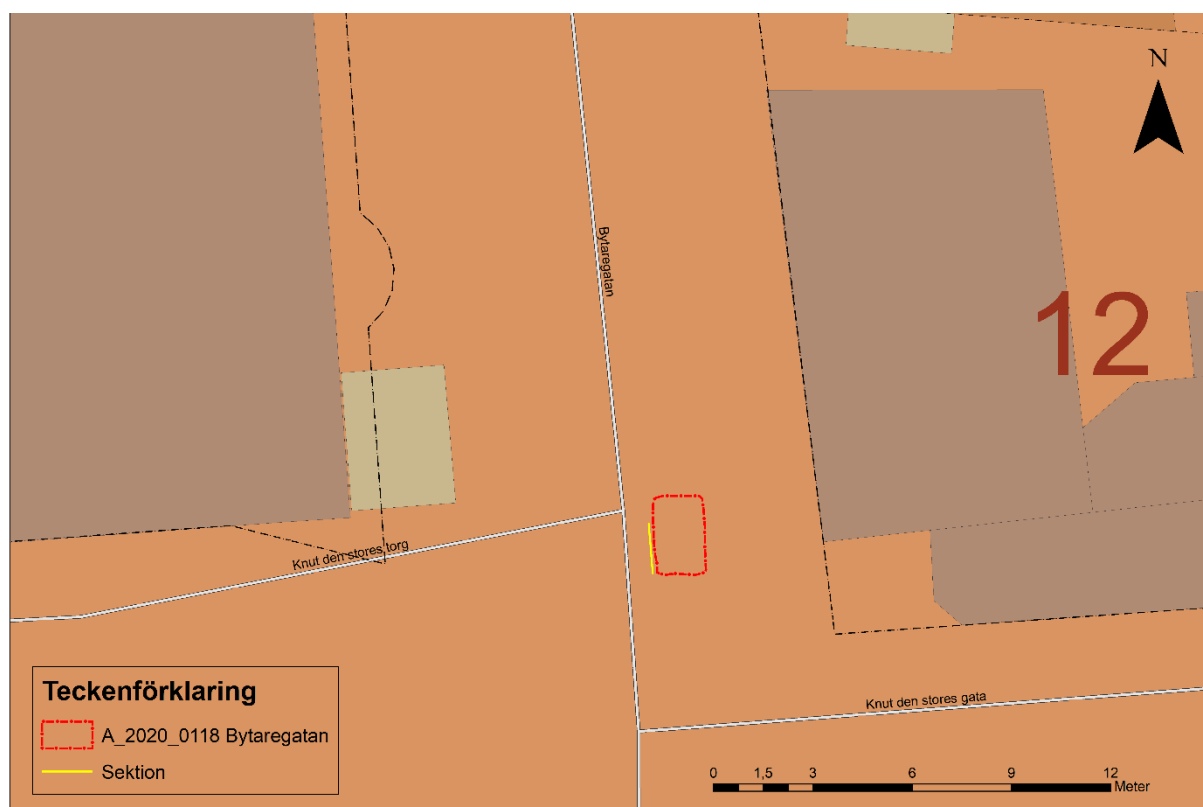
Figur 2. Planritning över schaktningsområdet i Bytaregatan, mot bakgrund av fastighetskartan. Gul linje representerar sektion. © Lantmäteriet

Med anledning av att VA Syd genomförde byte av en ventil i korsningen Bytaregatan/Knut den Stores gata, genomfördes en arkeologisk schaktningsövervakning. En yta om cirka 2,00×3,60 m upptogs (figur 2), djupet uppgick till 2 m. En sektion upprättades och dokumenterades i schaktets västra del (figur 2 och bilaga 2).

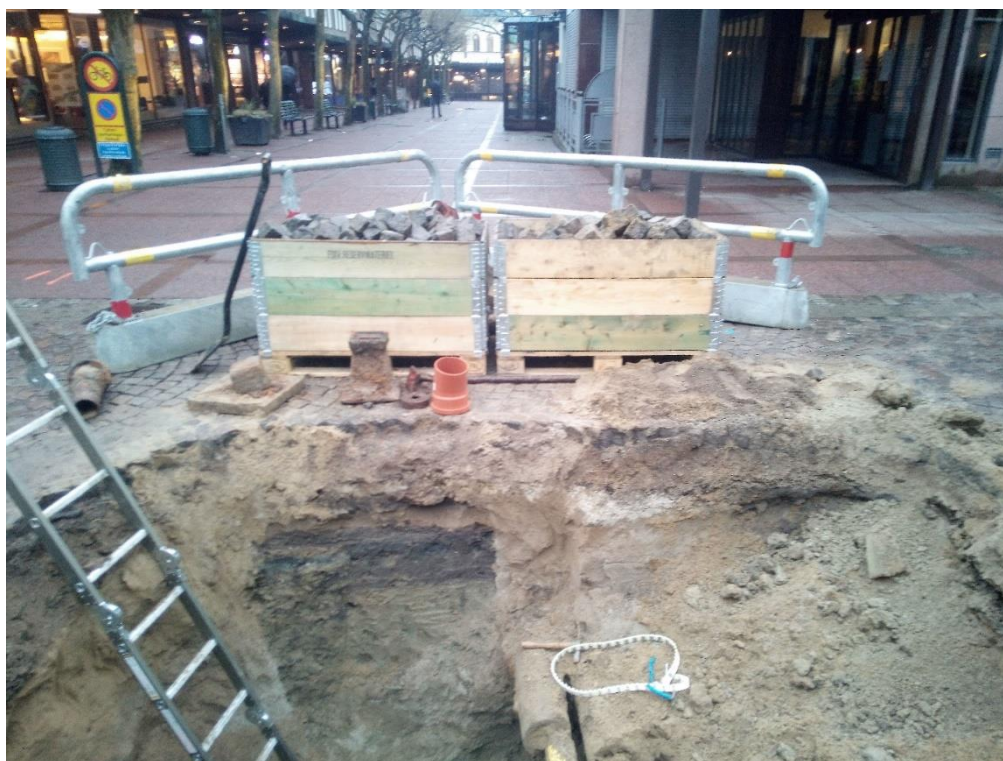
I schaktets sydvästra del framkom intakta äldre kulturlager (figur 3), bestående av vad som tolkades vara ett utjämningslager samt en nedgrävning med fyllning (bilaga 2). Utjämningslagret skulle eventuellt

kunna vara en del av den gamla gatan som anlades under tidigmodern tid. Nedgrävningen kunde inte dokumenteras i sin helhet och är därför svårbedömt gällande tolkning av denna, nedgrävningen kan eventuellt vara en brunn. Moränleran framkom på ett djup av 0,80 m under dagens marknivå.

Figur 3. Översiktsfoto av schaktets västra del. Utjämningslager och nedgrävning är synliga i sydvästra schaktkanten. Fotografiet taget från öster.

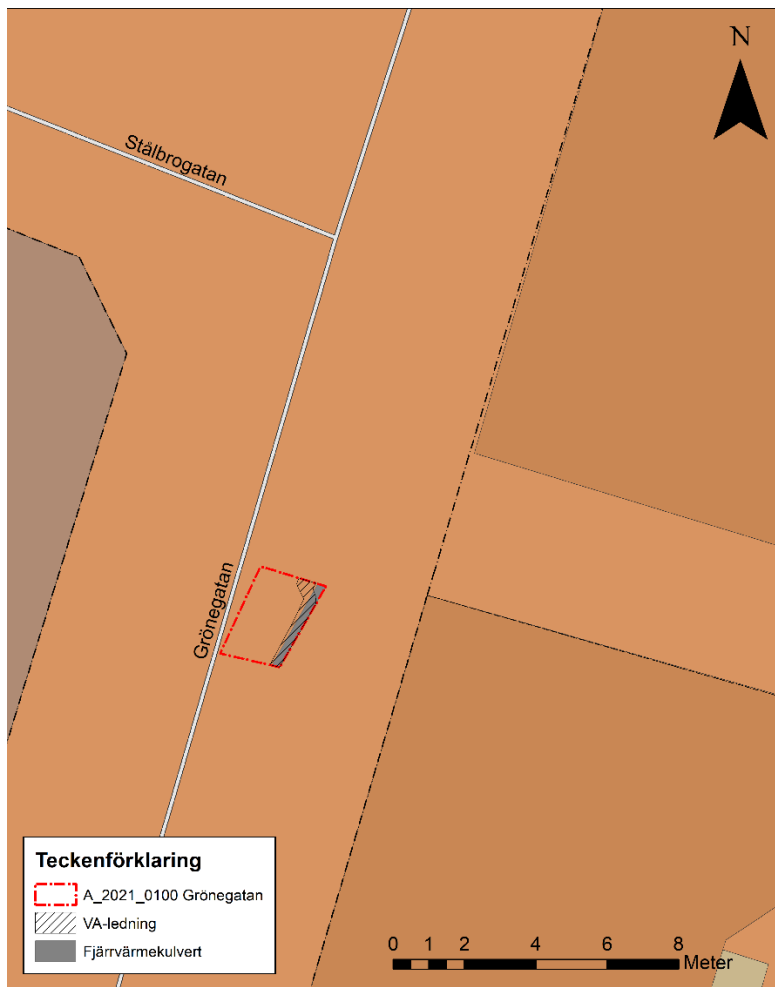
På grund av en akut vattenläcka i Grönegatan (figur 4), genomfördes en arkeologisk schaktningsövervakning. En yta om cirka 1,80×2,60 m upptogs och djupet uppgick till 1,80 m. Berörda massor bestod av bärlager och gulbrun sand. I östra schaktdelen framkom en fjärrvärmekulvert vid 0,80 m under marknivån. Denna löpte i nord-sydlig riktning och därunder påträffades den läckande vattenledningen (figur 5). I schaktets södra del framkom fiberkablar i öst-västlig riktning på cirka 0,40 m djup under marknivån. Morän påträffades ej. Inga intakta medeltida kulturlager eller fynd påträffades.

Figur 4. Planritning över undersökningsschaktet A\_2021\_0100, i Grönegatan, mot bakgrund av fastighetskartan © Lantmäteriet.

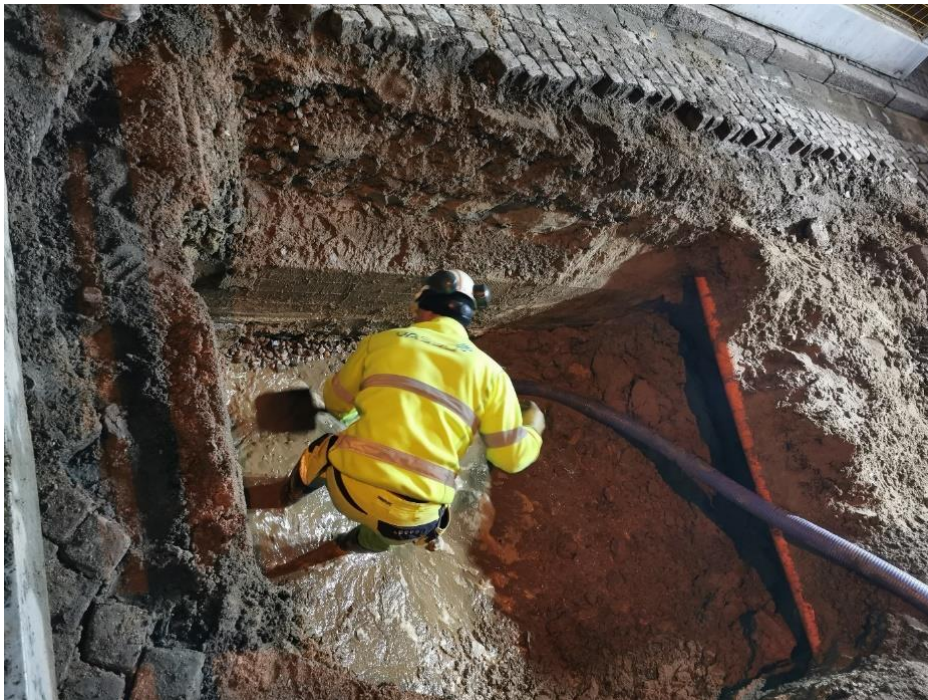
Figur 5. Översikt över schaktet och vattenläckan i Grönegatan. Fotografiet taget från nordväst.

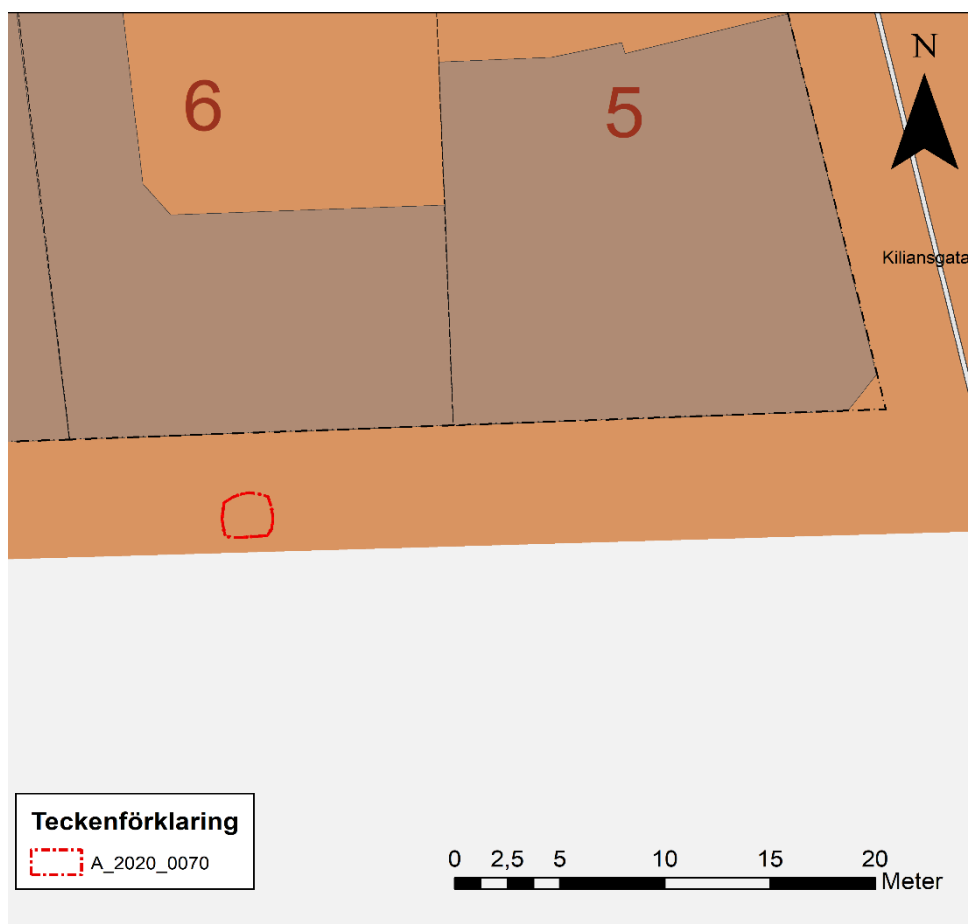
Figur 6. Planritning över schaktningsområdet i Mårtenstorget, mot bakgrund av fastighetskartan © Lantmäteriet.

I samband med en akut vattenläcka (vid anslutning mellan stamledningen på Mårtenstorget och anslutningen till fastigheten Döbeln 6), vid adress Mårtenstorget 7, genomfördes en arkeologisk schaktningsövervakning. Ett mindre schakt, cirka 2×2 m upptogs med grävsug (figur 6), vilket resulterade i närmast vertikala schaktkanter. Av arbetsmiljöskäl kunde det därför inte upprättas några sektioner, och besiktning fick ske från schaktkanten. I toppen av schaktet framkom en stor mängd ledningsdragningar, däribland el, gas, och fjärrvärme (figur 7). Stamledningen framkom på ett djup av 2,80 m under markytan och löpte i östvästlig riktning mitt i schaktet. Den brustna servisen anslöt uppifrån i 45 graders vinkel. På grund av schaktningsmetoden berördes endast omrörda schaktmassor, inom det äldre ledningsschaktet. Det syntes tydligt i schaktkanterna att det äldre schaktet för stamledningen hade återfyllts med uppschaktade kulturlager. Inga intakta äldre kulturlager påträffades.

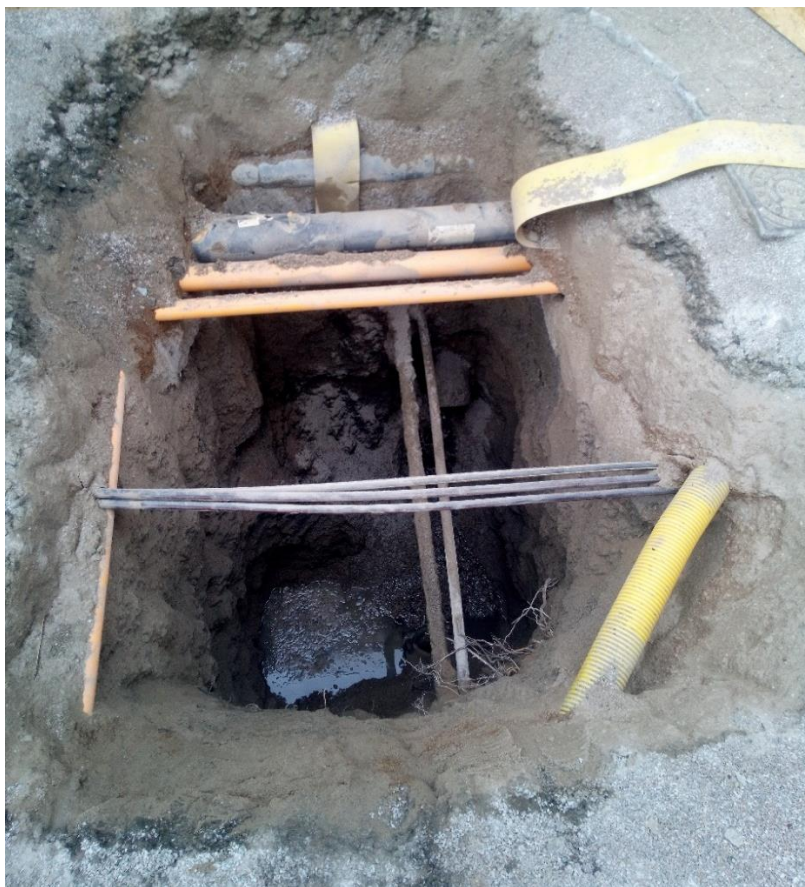
Figur 7. Schakt upptaget i Mårtenstorget norra del. Fotografiet taget från norr.

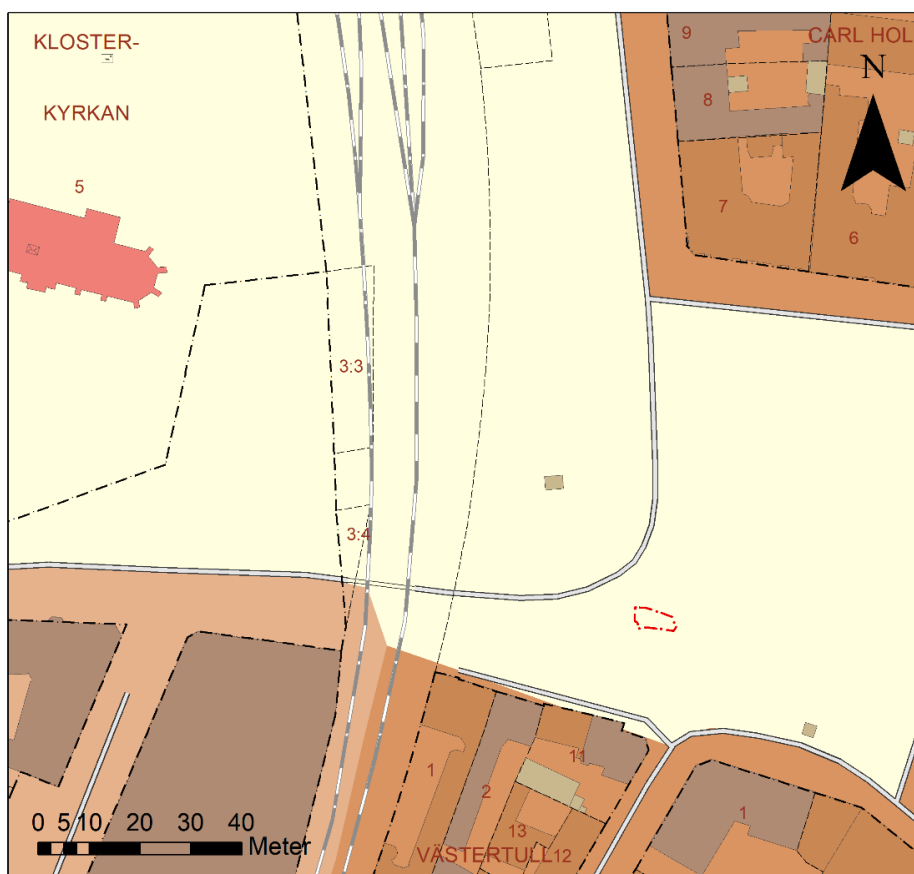
På grund av en akut vattenläcka i området för Trollebergsvägen och Bantorget (figur 8), genomfördes en arkeologisk schaktningsövervakning av en yta om cirka 26 m<sup>2</sup>. VA Syd schaktade först nattetid i det trafikerade gatuområdet. Läckan lokaliserades dock ej vid det tillfället, utan VA Syd planerade om sträckan, längre österut, i gränsområdet för utschaktade ytor samt ytor för intakta kulturlager. Antikvarisk personal fanns därefter på plats vid schaktningsarbetena och kunde konstatera att inga intakta medeltida kulturlager påträffades. Däremot framkom en äldre storgatstenläggning på 0,70 m djup under markytan (bilaga 1). Stenläggningen låg ovan moränleran. I schaktbotten i öster framkom även flertal rör med elkablar på 1 m djup. Schaktet i gatan gick ner omkring 1,80 m djupt.

Figur 8. Planritning över undersöknings-schaktet i Trollebergsvägen/ Bantorget, mot bakgrund av fastighetskartan © Lantmäteriet.

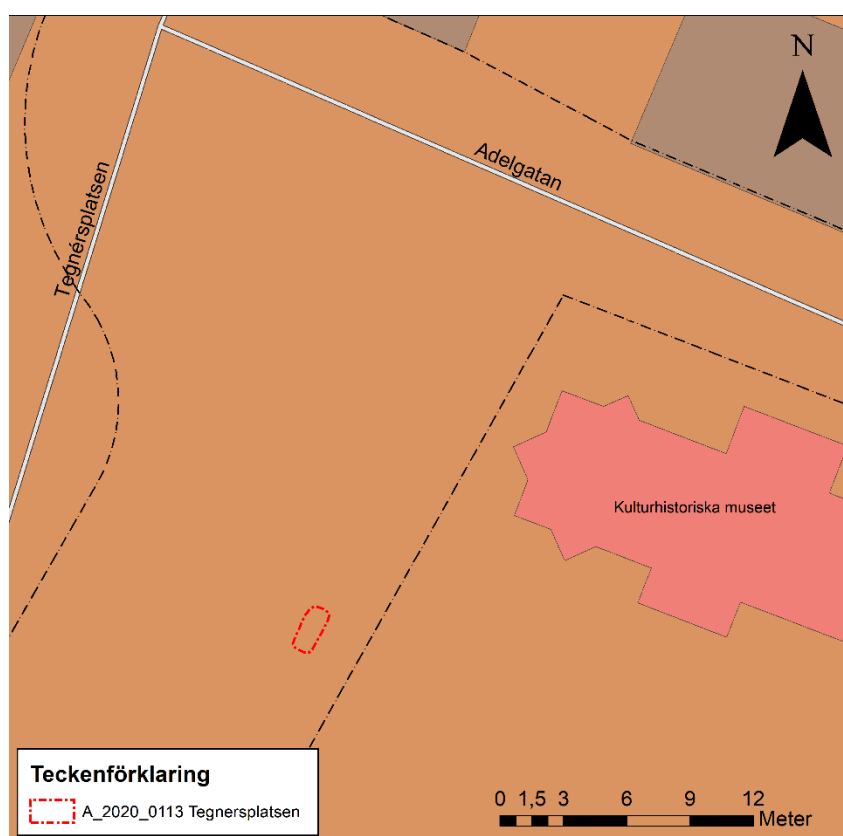
Figur 10. Planritning över schaktningsområdet i Tegnérspatsen 6, mot bakgrund av fastighetskartan © Lantmäteriet.

Med anledning av en akut lagning av en vattenledning i gatan Tegnérspatsen 6 (figur 10), genomfördes en arkeologisk schaktningsövervakning. En yta om cirka 1,00×2,00 m upptogs, djupet uppgick till 1,60 m och den brustna ledningen kunde dokumenteras i schaktets östra del vid ett djup av 1,30 m under dagens markyta. Schaktet bestod till största del av bärlager, sand och fläckvis med omrörda kulturlager. Inga intakta medeltida kulturlager påträffades.

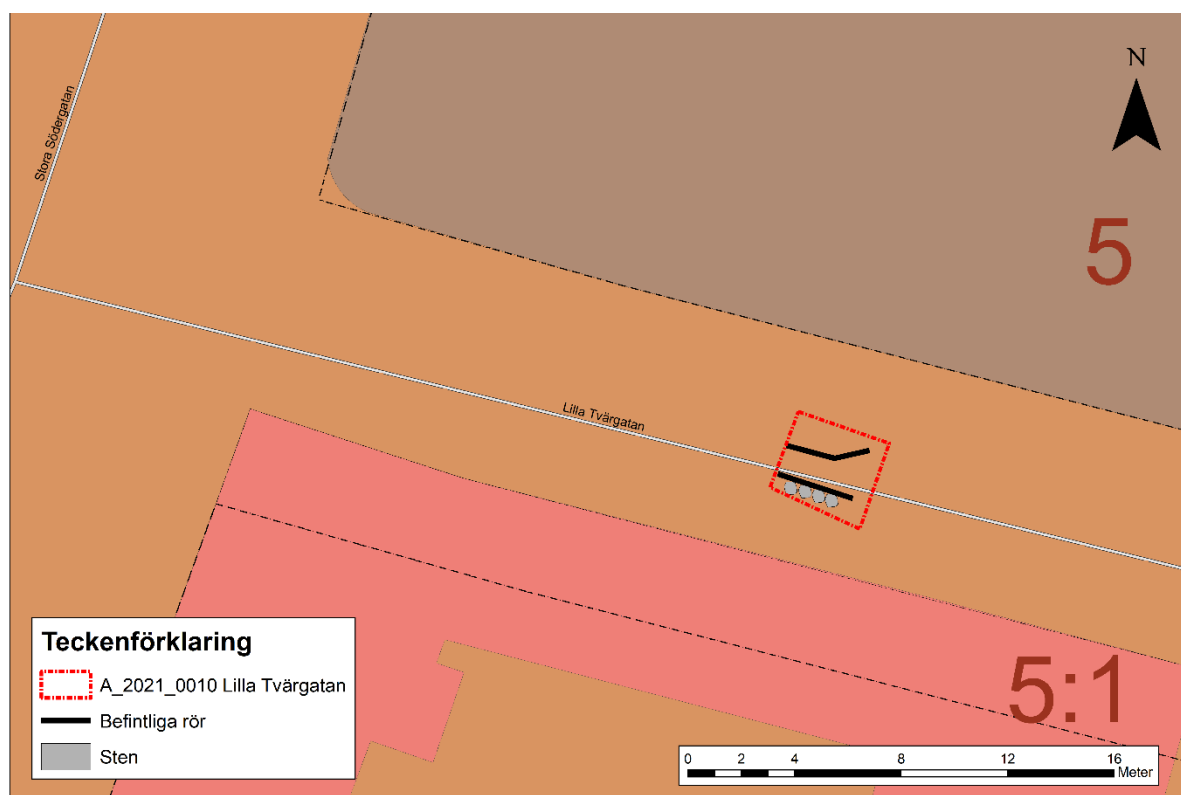
På grund av en akut vattenläcka i Lilla Tvärgatan, beläget intill kv Glambeck och kv Murgrönan, genomfördes en arkeologisk schaktningsövervakning (figur 12). En yta om cirka 3,10×3,60 m upptogs, djupet uppgick till cirka 1,50 m. Schaktmassorna bestod mestadels av bärlager av grus och makadam, men alldeles mot schaktbotten under det spruckna röret (figur 12) fanns även intakta äldre kulturlager.

Figur 12. Planritning över schaktningsområde Lilla Tvärgatan. Befintliga rör markerade som svarta linjer och den troliga husgrunden i södra schaktningsområdet, mot bakgrund av fastighetskartan © Lantmäteriet.

Kulturlagret bestod av svart fet lera med inblandning av träkol samt fyra stora gråstenar som förmodligen ingått i en syllstensgrund till en äldre byggnad. Stenraden låg i öst-västlig orientering och påträffades cirka 3 m norr om nuvarande husrad i kv Murgrönan. Detta kan indikera att gatan har breddats omkring 3 m söderut till nuvarande gräns för kvarteret (figur 13). Då schaktet mestadels var vattenfylld med grusinblandning var det inget bra tillfälle att fotografera husgrunden, utan det enda som gick att göra var att från schaktkanten rita in stenarna som framkom på ett djup omkring 1,30 m under dagens marknivå.

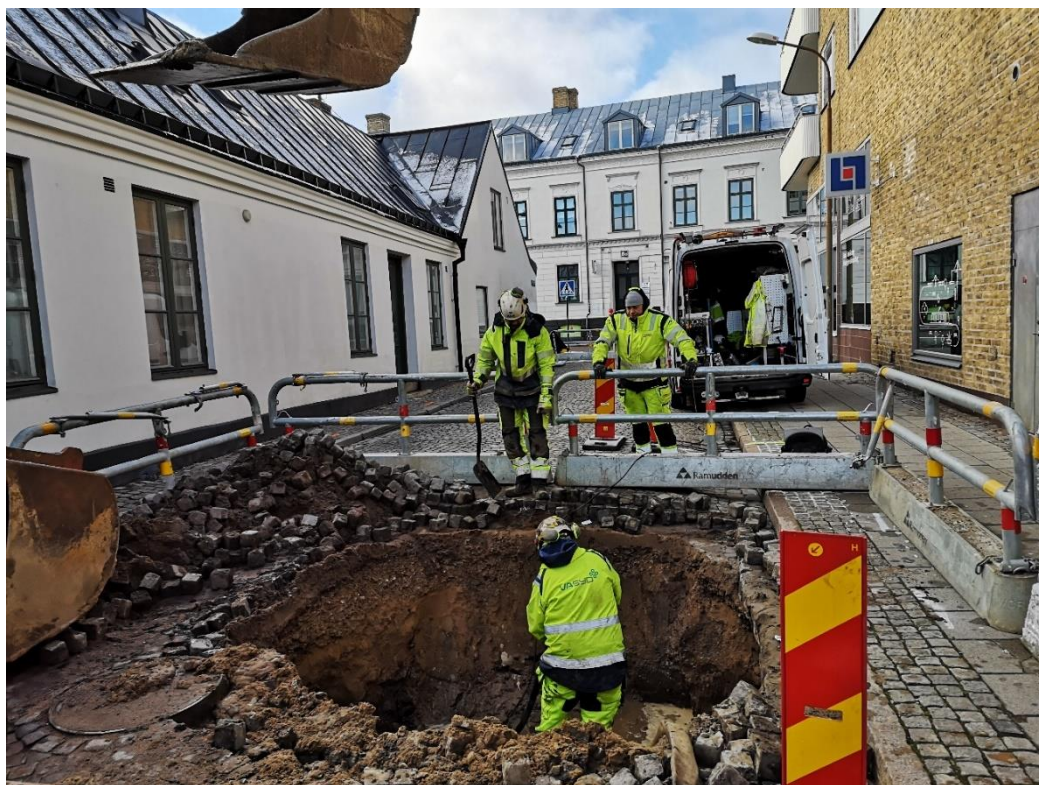
Figur 13. Schaktet på Lilla Tvärgatan där en trolig husgrund påträffades längst till vänster i schaktet. Fotografiet taget från öster.

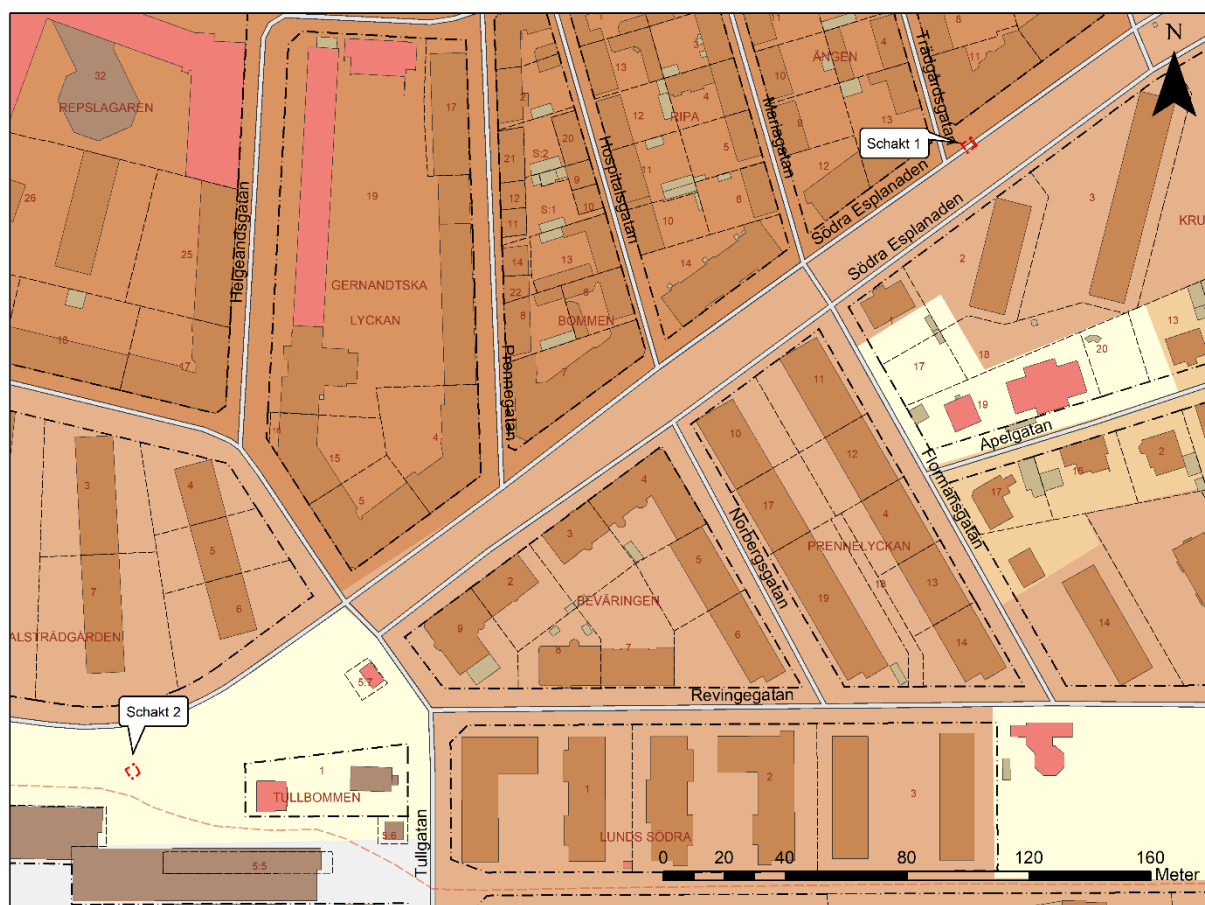
Figur 14. Planritning över undersökningsschakten i Södra Esplanaden, mot bakgrund av fastighetskartan © Lantmäteriet.

Första schaktet upptogs i den östra sidan av Södra Esplanaden, i höjd med Trädgårdsgatan. Ytan som upptogs var 3,20×3,80 m och 1,65 m djup. Under asfalt och bärlager påträffades, vid 0,30 m djup under markytan, omrörda fyllnadsmassor. Dessa bestod av humös, brun matjord uppblandat med gulbrun siltig lera vilket tolkades som moränlera. I massorna kunde även inslag av träkol och orangea tegelpannor konstateras. Moränen bestod av gulbrun siltig lera. I schaktbotten påträffades en vattenledning i gjutjärn som löpte längst med vägsträckningen i mitten av schaktet (se bilaga 1). I öst framkom också elledningar som korsade schaktet i NV – SÖ riktning.

Det andra schaktet upptogs i "gröningen" på den södra sidan av Södra Esplanaden mellan Tullgatan och Stora Södergatan. Ytan som upptogs var 3,60×3,60 m och 1,70 m djup. Vid schaktningen påträffades brun matjord med inslag av röd-orangea tegelpannor, modernt glas och porslin ner till ett djup av 0,90 m. Därefter bestod berörda massor av brun humös matjord uppblandat med gulbrun siltig lera (morän), rikligt med orange tegel, porslin, modernt glas, asfalt, träplankor (impregnerat och maskinsågat som legat under ledningarna i schaktbotten). I öster påträffades större bitar asfalt från ett djup av 0,90 m ned till schaktbotten. Undergrunden bestod av brun siltig lera. I botten av schaktet framkom vattenledning i gjutjärn i NV - SÖ riktning som svängde söderut i schaktets södra del (se bilaga 1).

Sammanfattningsvis påträffades inga intakta medeltida kulturlager. De berörda massorna i båda schakten tolkades vara fyllnadslager i ledningsschakt och bestod av humös, brun matjord, uppblandat med gulbrun, siltig lera.

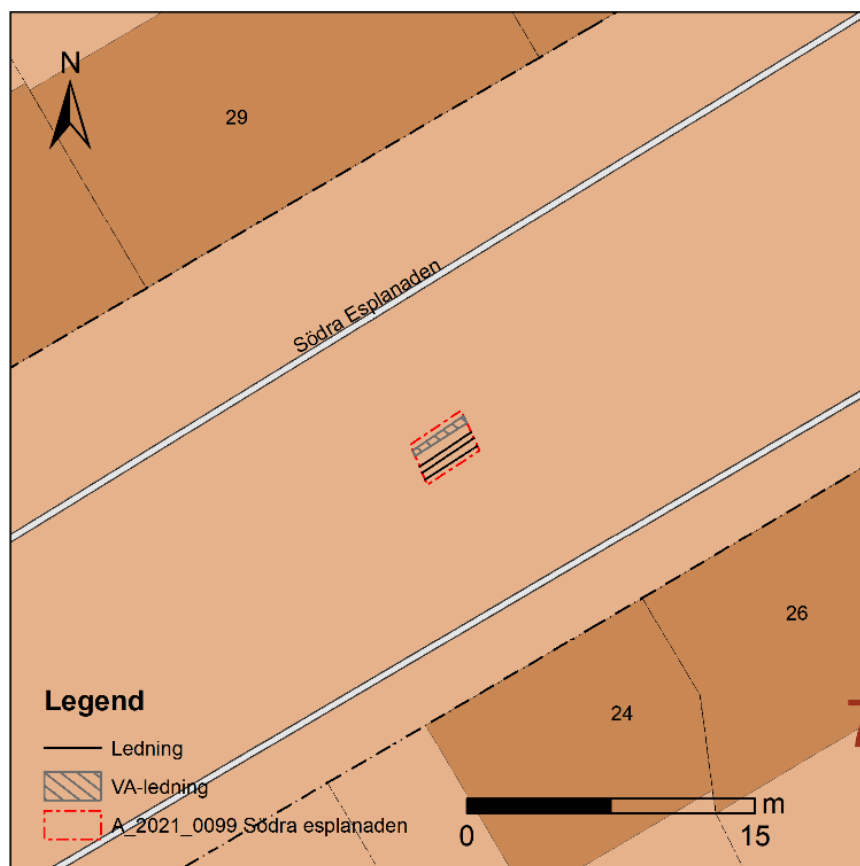
Med anledning av en akut reparation av en läckande vattenledning i gatan Södra Esplanaden 4, genomfördes en arkeologisk schaktningsövervakning. Ytan som upptogs var 2,5×3,25 m med ett schaktdjup på mellan 0,80–2,00 m. Schaktet förlades i refugen/gångstråket mellan de två vägarna (figur 15).

Figur 15. Planritning över undersökningsschaktet i Södra Esplanaden 24, mot bakgrund av fastighetskartan © Lantmäteriet.

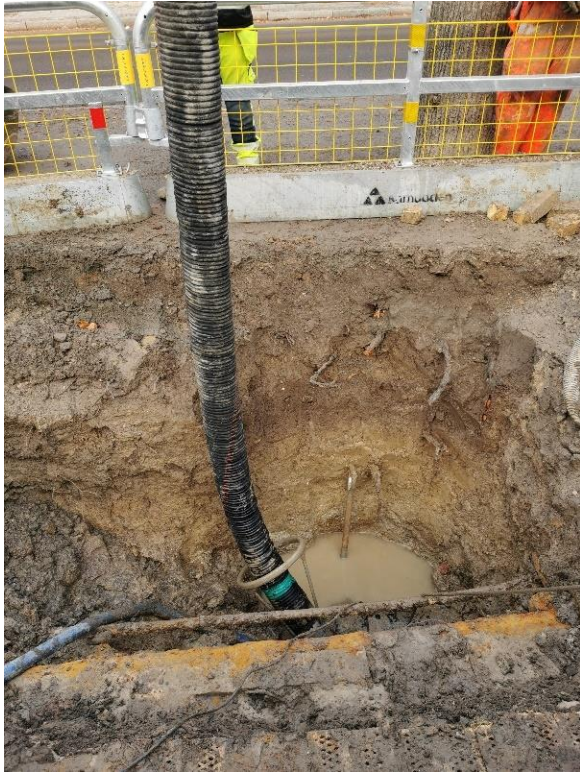
Inledningsvis utfördes markingreppet med grävmaskin, men för att undvika skador på de lindar som växer i gatans allé avslutades schaktningsarbetet med hjälp av grävsug (figur 16). I schaktet påträffades fyra ledningar i NO–SV riktning på -080, -1,10, -1,30 respektive 2,00 m djup. Då ledningsgravarna tog upp hela schaktbredden, bestod de berörda massorna enbart av fyllnad till ledningsschakten. Vid schaktning noterades även gråbrun lera uppblandat med gulbrun moränlera, med ett rikligt inslag av

Figur 16. Översiktsfoto av schaktet vid Södra Esplanaden 24. Fotografiet taget från söder.

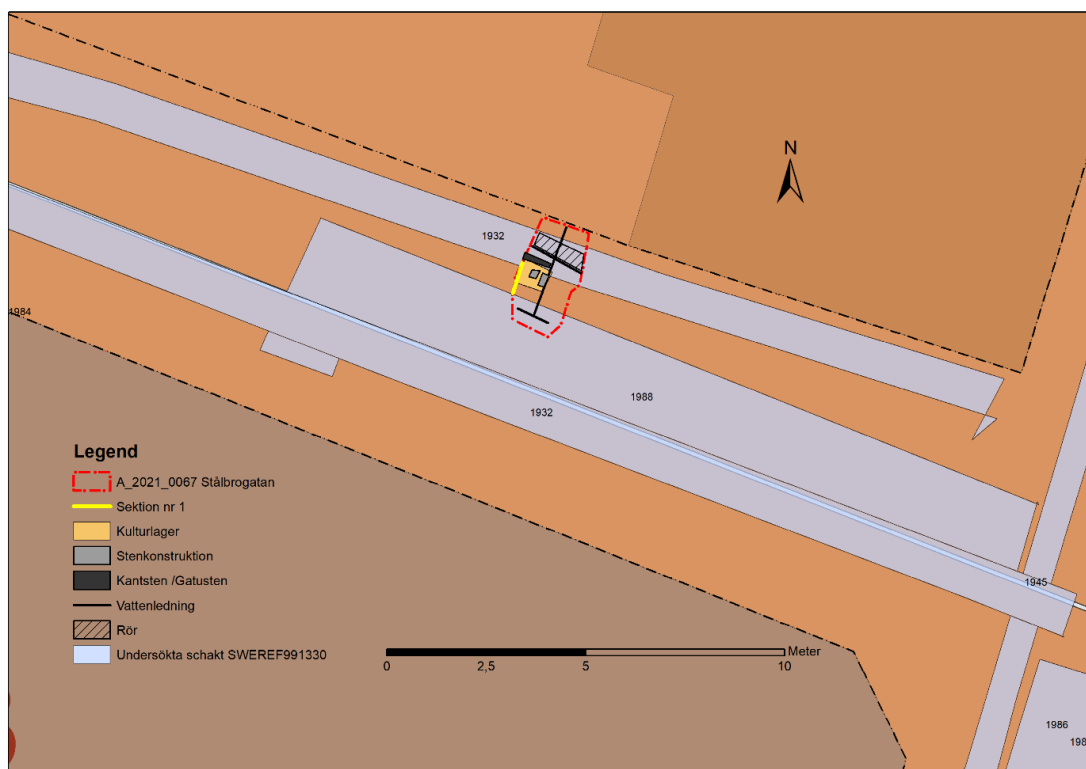
I samband med att VA Syd akut åtgärdade byte av ventil i Stålbrogatan, genomfördes en arkeologisk schaktningsövervakning (figur 17 och 18). Schaktningen upptogs med grävsug, på grund av diverse kablar som var belägna under trottoaren. Totalt vakuumschaktades en yta på cirka 3,6 m<sup>2</sup> från den norra delen av trottoaren till mitten av gatan. Schaktdjupet uppmättes till 1,60 m i norr och 1,90 m i söder, massor bestod i stort av fyllningar till moderna ledningsschakt. I undersökningsschaktets norra, östra och södra del påträffades inga intakta medeltida lämningar.

Figur 18. Schaktområde i Stålbrogatan markerat i rött, tidigare undersökningar markerade i ljusblått. Mot bakgrund av fastighetskartan © Lantmäteriet/ Kulturens StadsGIS.

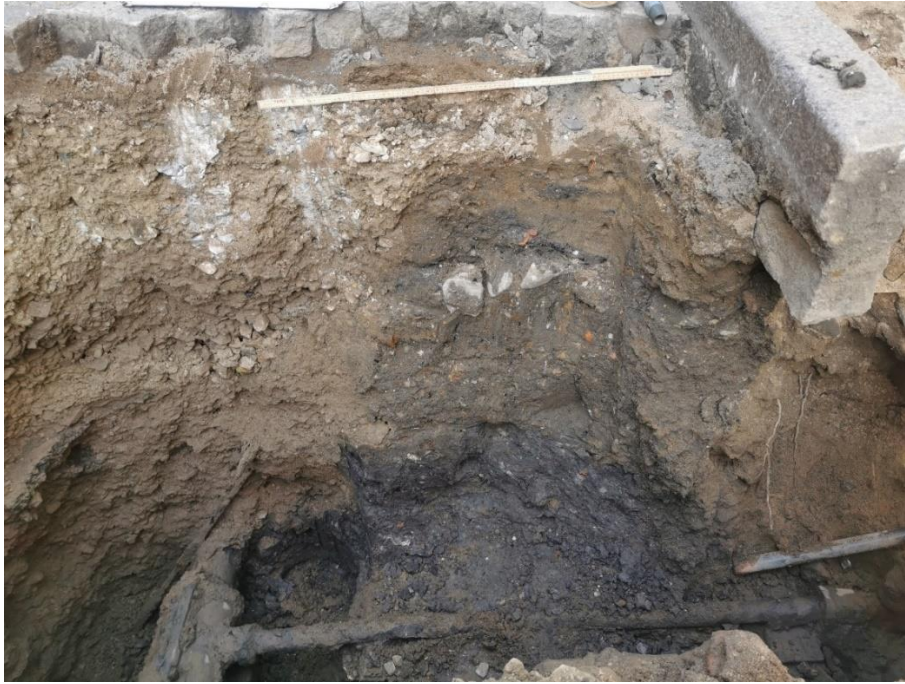
Under utjämningslagret och stenraden, påträffades ett undre, intakt äldre kulturlager (figur 19). Lagrets djup var inte avgränsat, men uppgick till mellan 0,28 – 0,50 m. Kulturlagret bestod av våt, siltig, mörk gråsvart sand, något lerig och kompakt med inslag av kalk, rött tegelkross, djurben, träkol, ler- och sotfläckar samt ett fynd av keramik av typen stengods (Glaserat stengods KM98810:1, cirka 1500-tal, bilaga 3).

*Figur 19. Schaktets västra del med utjämningslager samt intakta äldre kulturlager. Fotografiet taget från öster.*

Kulturlagret fortsatte i västra schaktväggen och var ej intakt i östra delen av schaktet på grund av VA-ledningar och andra rör. Lagret tycks även fortsätta på djupet i schaktets sydvästra del (under VA-ledningen som syns på figur 19 längst till vänster). Vid tidigare arkeologiska undersökningar, från år 1932 påträffades strax intill/norr och söder om aktuellt schakt, ett flertal stenläggningar vid ett djup av 1,35 m (figur 18). År 1988 påträffades även rester efter trä, som har daterats till tidigt 1300-tal (Kulturens LA-arkiv).

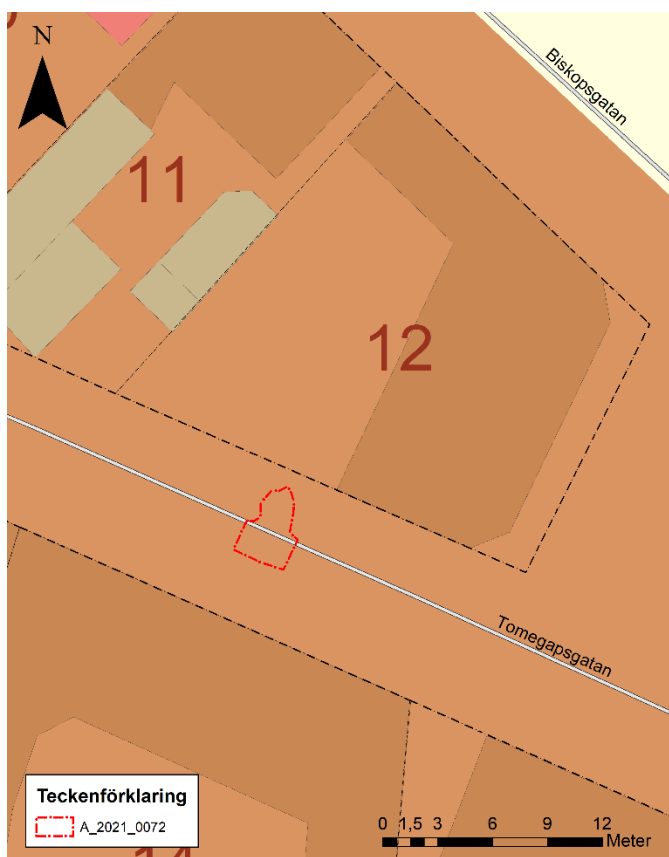
I samband med ett akut ingrepp för reparation av spillvattenledning i Tomegapsgatan genomförde arkeologer från Kulturen en arkeologisk schaktningsövervakning. Totalt schaktades en yta på 9,3 m<sup>2</sup>, från den norra gångbanan till mitten av körbanan. Schaktdjupet uppmättes till 2 - 3,20 m och massor bestod i stort av fyllningar till moderna ledningsschakt. I västra schaktväggen dokumenterades utjämningslager bestående av omrörda kulturlager 0,82 m under markytan. Lagret var 0,32 m tjockt och bestod av gråbrun sandig lera, rikligt med kol och inslag av ben och sten 0,10 m i diameter. Lagret fortsatte in i schaktväggen i norr och var söndergrävt i söder av nedläggandet av den moderna VA-ledningen.

Figur 22. Planritning över schaktningsområdet i Tomegapsgatan, mot bakgrund av fastighetskartan. © Lantmäteriet

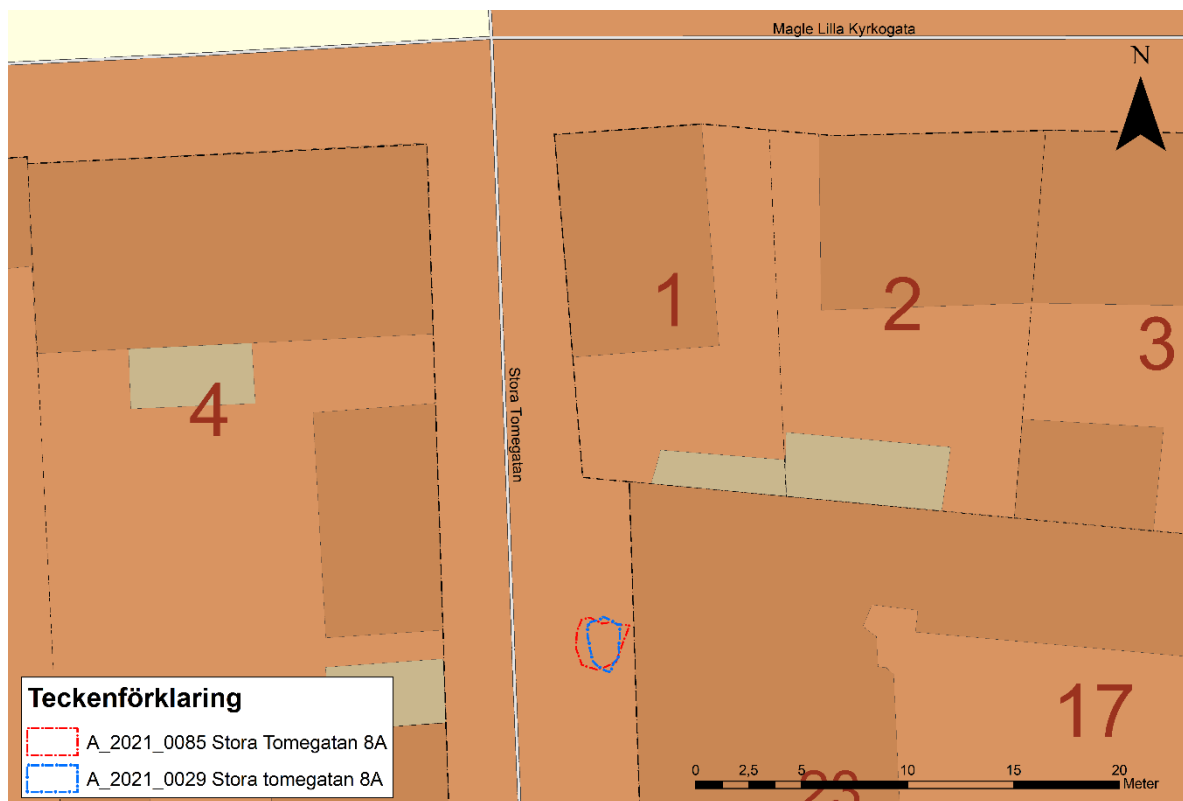
Figur 23. Planritning över schaktningsområdet i Stora Tomegatan, ärenden A\_2021\_0029 markerat i blått och A\_2021\_0085 markerat i rött, mot bakgrund av fastighetskartan. © Lantmäteriet/Kulturens StadsGIS

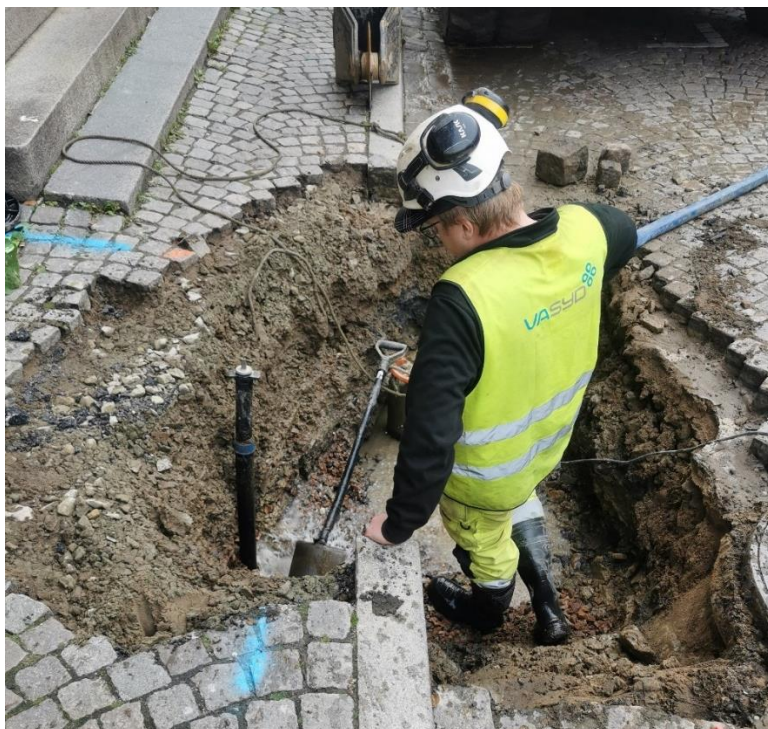
Ingreppet var begränsat i förhållande till det sökta och tillståndsgivna ingreppet. Istället för att byta hela servisledningen tvärs över gatan genomfördes en mindre del. I den västra, nordliga och östliga sektionen fanns bärlager och fyllnadsmaterial runt teknisk infrastruktur. I den södra sektionen, ute i gatan kunde en mindre sektion dokumenteras. Sektionen exponerades till en bredd av 0,80 m och ett djup 0,80 m. Från ett djup av 0,34 m i öst, till 0,50 i väst fanns ett klart lagerskilje mellan bärlagret på toppen och omrörda kulturlager därunder. Kulturlagret bestod av gråsvart lerinblandad kulturjord, med inslag av mindre benfragment samt rött och gult tegel.

Figur 24. Översiktsfoto på det upptagna schaktet där vattenläckan lokaliserades. Fotografiet taget från norr.

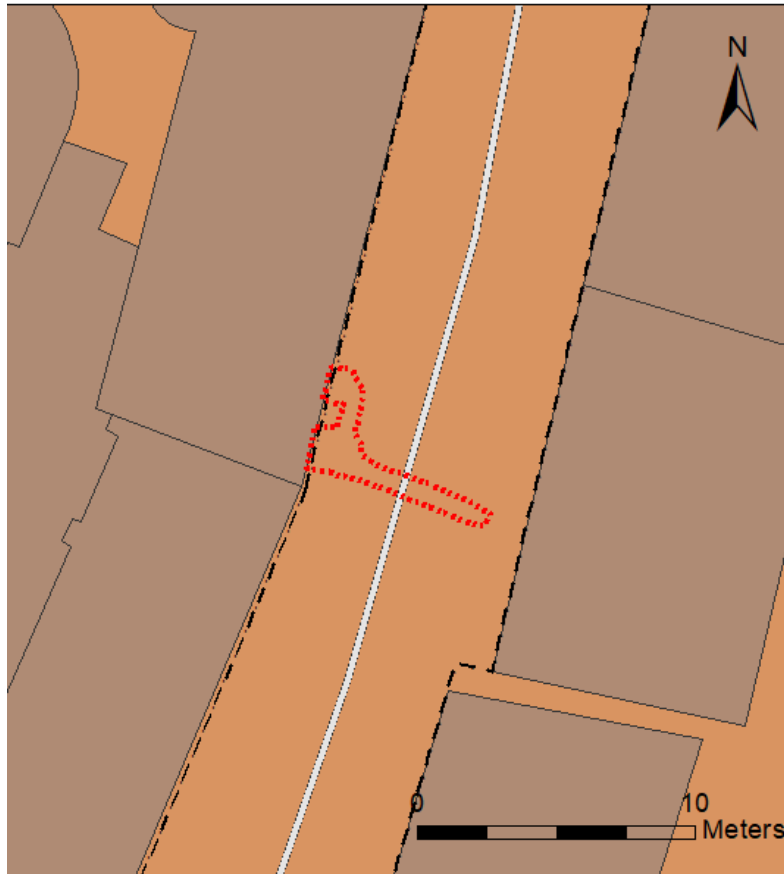
I västra delen av schaktet, in mot fasaden till Sankt Annegatan 3 påträffades två stenar på ett djup av 0,90 m under markyta. Dessa var till formen runda och mellan 0,30 - 0,40 m i diameter och låg i rester av vad som tolkats som omrörda kulturlager av fet, fuktig gråbrun lera. I övrigt bestod berörda massor av bärlager, grus och gulbrun, finkornig sand, vilket diffust övergick till ett mer lerigt sandlager med samma komponenter ca 0,80 m ner. Detta mer leriga lager fortsatte ner till ett djup av 1,10 m för att sedan, igen övergå i samma gulbruna sand som ovan. Inga intakta äldre kulturlager påträffades. Sektion dokumenterades i schaktets östra del (se bilaga 2).

Figur 25. Planritning över undersökningsschaktet på Sankt Annegatan, mot bakgrund av fastighetskartan. ©Lantmäteriet.

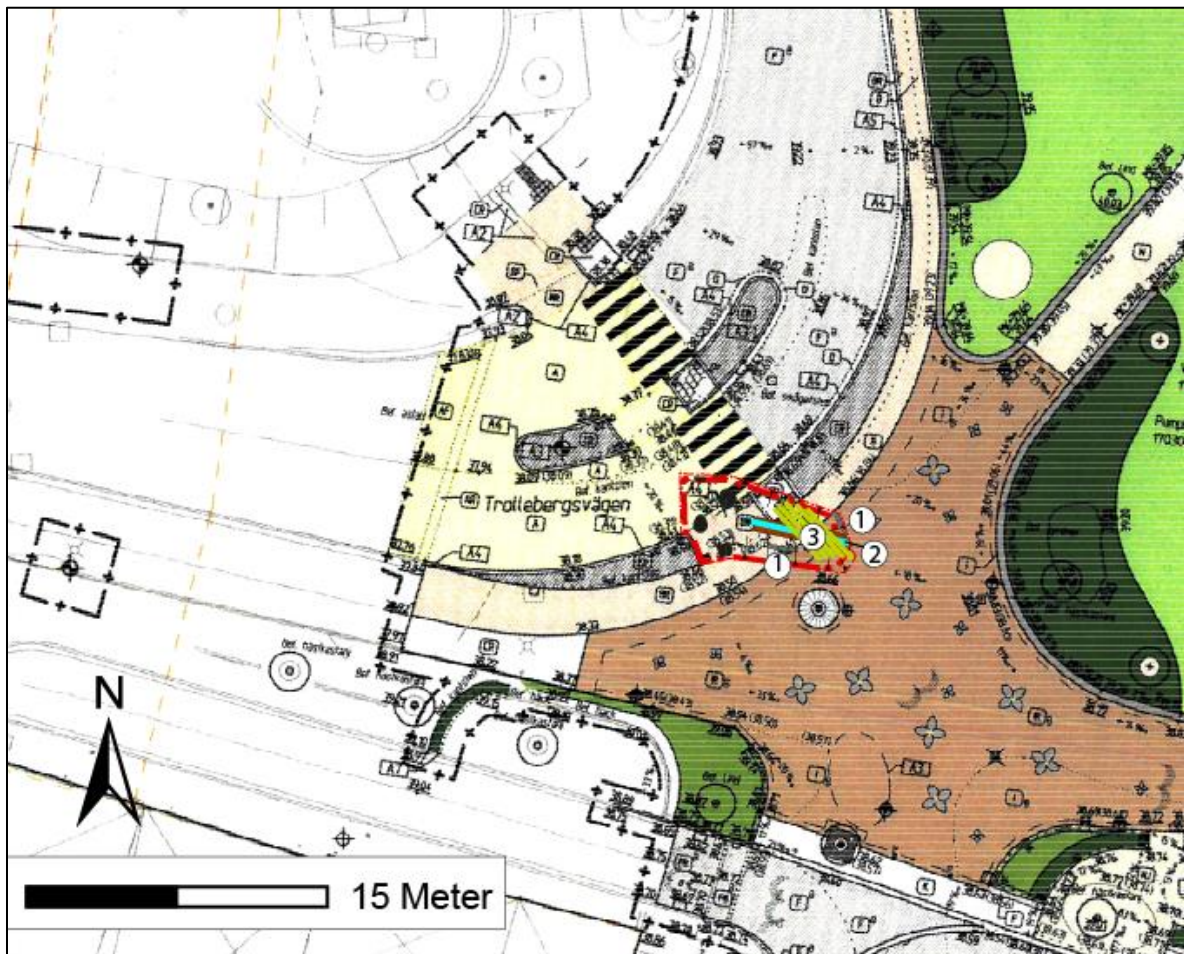
### Ärende 5: A\_2020\_0104, Trollebergsvägen/Bantorget

Planritning över schaktningsområdet Trollebergsvägen/Bantorget. Schaktet markerat med röd färg.

1. Storgatsten på -0,70 m djup där moränleran framkom.
2. Spruckna röret på -2,20 m djup.
3. Elledningar på -1 m djup. Förutom den äldre gatbeläggnings framkom inga intakta äldre kulturlager. Mellan vattenröret på 2,20 och elkablarna på 1 m djup framkom ett äldre järnrör, troligen för vatten. Röret löpte i nord-sydlig riktning.

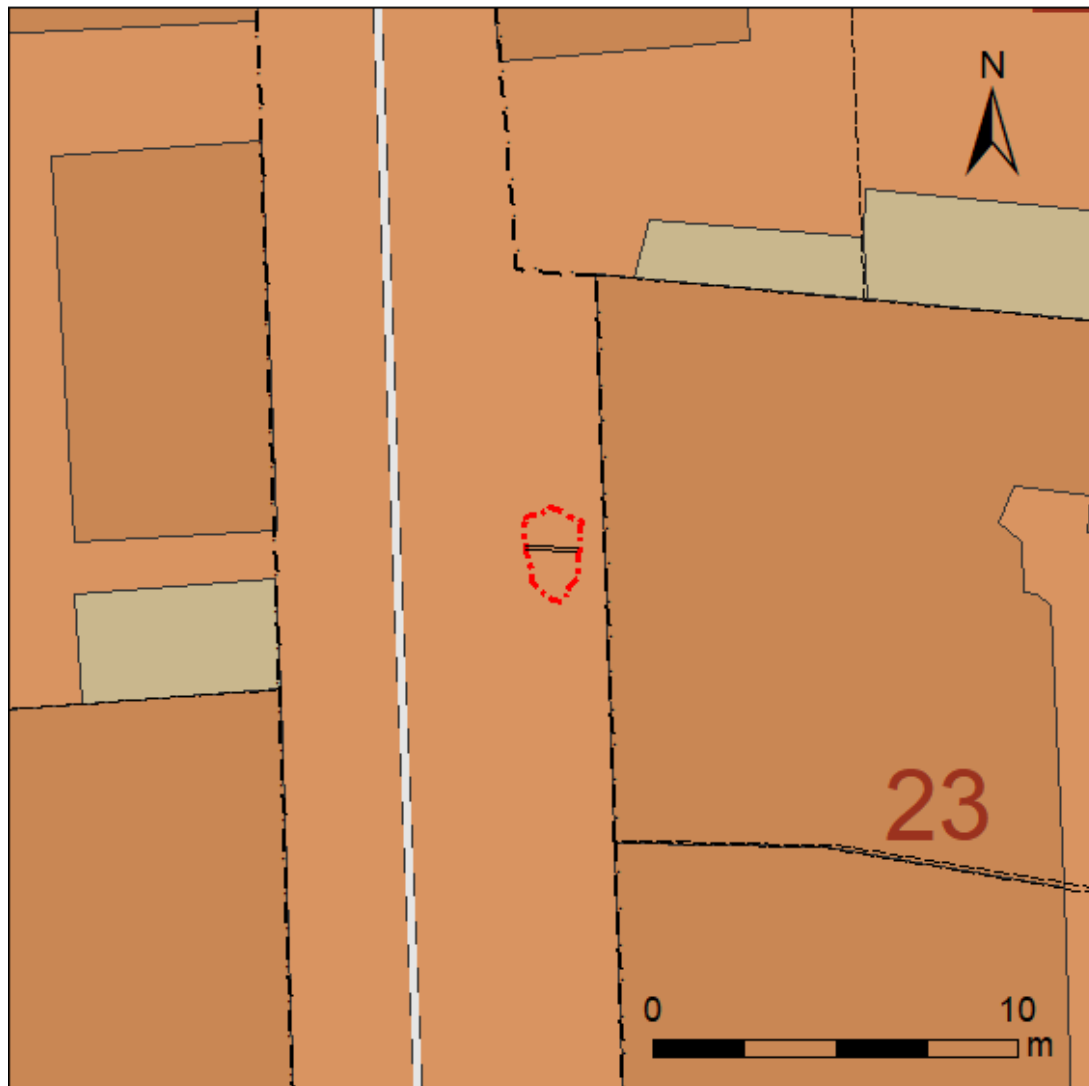
Ärende 14: A\_2021\_0029 Stora Tomegatan 8A

Undersökningsschaktet markerat i rött och vattenledningen på -1,0 m djup utritat i svarta streck inom schaktets begränsning.

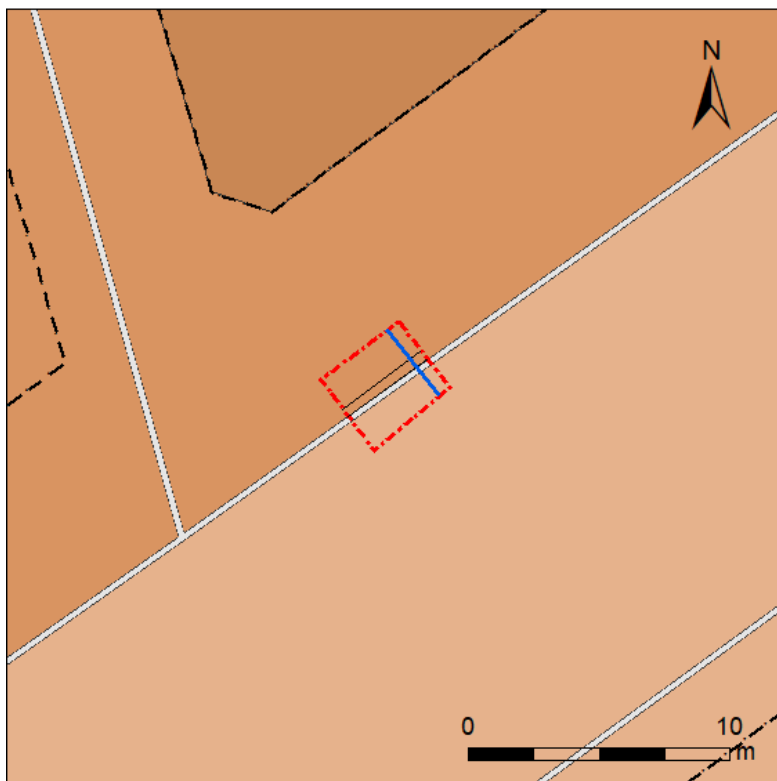
## Ärende 9: Södra Esplanaden A\_2021\_0033

Schakt 1 i Södra Esplanaden markerat i rött. VA ledningen markerat i svart och kraftledning markerat med blått. Schaktdjup -1,65 m med vattenledningen i botten.

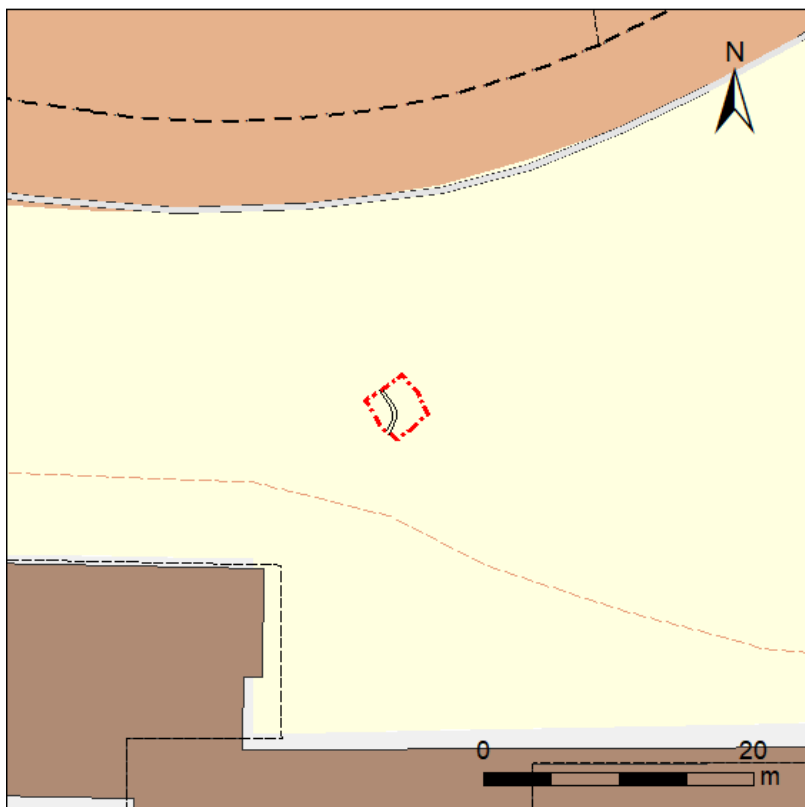
Schakt 2 upptaget i grönområdet söder om Södra Esplanaden markerat i rött. VA ledning markerat i svart påträffad vid schaktbotten, cirka -1,70 m djup.

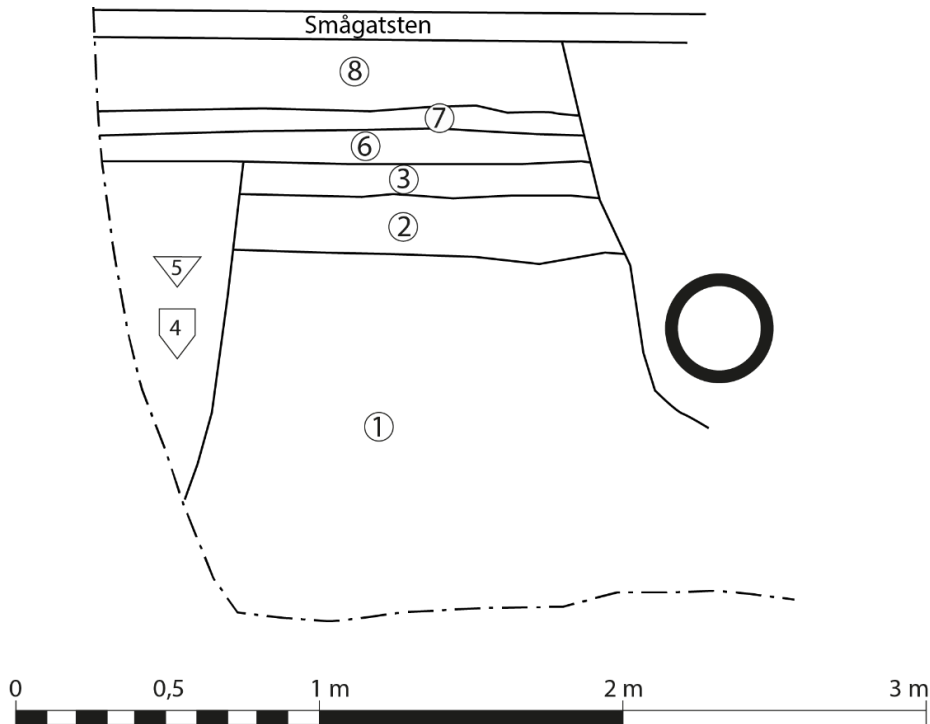
### Ärende 1: A\_2020\_0118, Bytaregatan

1. Morän.
2. Finkornig, fet, grå silt med enstaka träkol. Ev. utjämningslager.
3. Blåaktig, fet, finkornig lera med inslag av småsten. Eventuellt äldre gatunivå.
4. Nedgrävning. Skarp kant. Eventuellt en brunn?
5. Fläckig, grå silt, blandad med gul moränlera. Fyllning till nedgrävning.
6. Brungrå grus. Modernt påfört.
7. Gul sand. Modernt påfört.
8. Omrörda bärlager, modernt påfört.
