## Innerstaden 2:1, Lund

RAÄ Lund 73:1/L1988:5459  
Lunds stad och kommun, Skåne län  
Arkeologisk schaktningsövervakning 2020—2021  
Generellt tillstånd – VA Syd  
Imelda Bakunic Fridén

Kulturmiljörapport: 2022:18

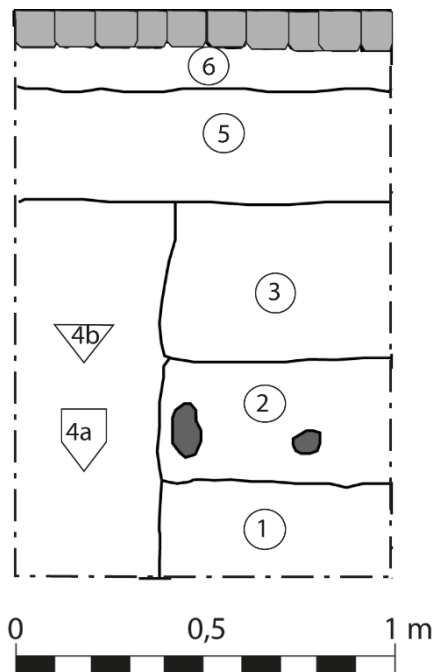
### Ärende 13: A\_2021\_0072, Tomegapsgatan

1. Grönbrun, fuktig, sandig lera. Morän.
2. Gråbrun, sotig, sandig lera med inslag av träkol, ben och stenar. Något fuktig. Utjämningslager
3. Brun/gulbrun finkornig sand. Uppfyllning eller eventuell nivellering av gatunivå.
- 4a. Nedgrävning. VA-schakt.
- 4b. Rödbrun, sandig lera blandad med moränlera. Fyllnadsmassor till VA-schakt, modernt.
5. Makadam, bärlager.
6. Gulbrun finkornig sand. Bärlager.

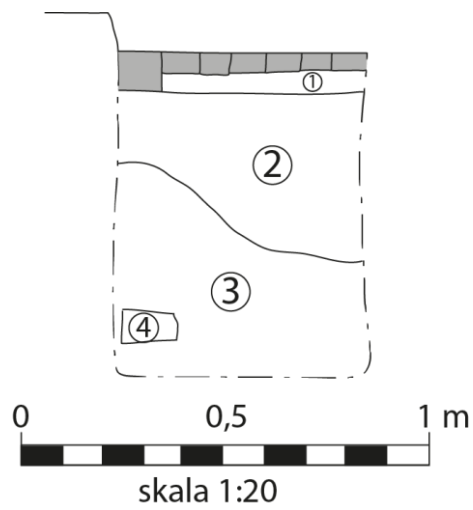
**Ärende 14: A\_2021\_0085, Stora Tomegatan 8A**

1. Sättsand för gata, modernt.
2. Bärlager för gata, modernt.
3. Lerblandad, gråsvart, omrörd kulturjord med inslag av gult tegel (4.).

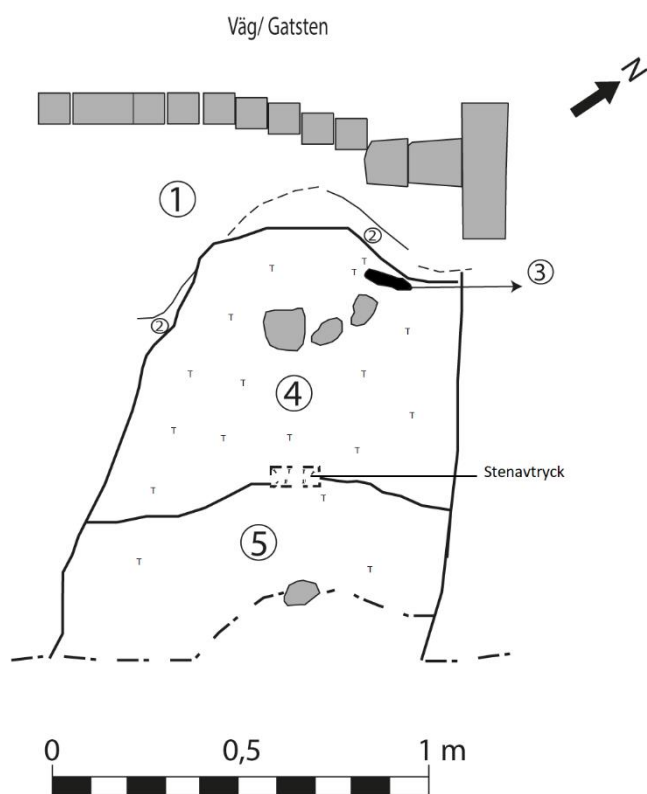
## Ärende: A\_2021\_0076, Stålbrogatan 2

1. Fyllnadsmassor bestående av grå, grusig makadamsten. Bärlager för gata.
2. Mörkbrun, våt, lucker sand med inslag av rött tegelkross, småsten och fläckvis inslag av kulturlager 4. Omrörda lager.
3. Träkol/sot lins med inslag av kalk.
4. Gråbrun grusig sand, med inslag av rött tegelkross, gult tegel, kalkfläckar, bränd lera, träkol/ sot, småsten och innehållandes djurben. Omrört äldre kulturlager, utjämningslager.
5. Blöt, mörk, gråsvart, siltig sand, något lerig och kompakt, med inslag av kalk, rött tegelkross, djurben, träkol, ler- och sotfläckar samt ett fynd av stengods. Intakt äldre kulturlager.

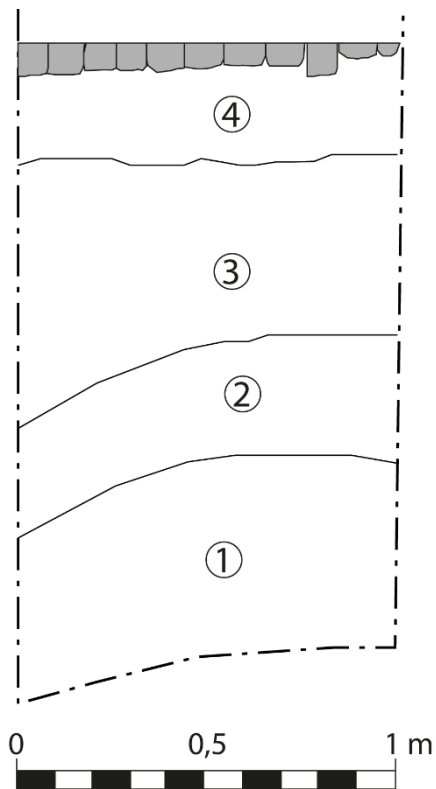
Ärende: A\_2021\_0056, Sankt Annegatan 3

1. Finkornig, brungul sand. Ej kulturpåverkad. Fyllnadsmassor.
2. Gulbrun-grå, sandig lera, uppblandad med morän? Med inslag av tegel. Ej kulturpåverkad. Fyllnadsmassor.
3. Finkornig, brungul sand. Ej kulturpåverkad. Fyllnadsmassor.
4. Gulbrun sand och grus. Bärlager för ovanliggande gatstenarna.
