## Stadsparken, Innerstaden 2:1

Fornlämning RAÄ Lund 73:1/Lämningsnr 1988:5459  
Lunds stad och kommun, Skåne län  
Arkeologisk schaktningsövervakning, Geoteknik 2018  
Kristoffer Brink

Kulturmiljörapport: 2022:27

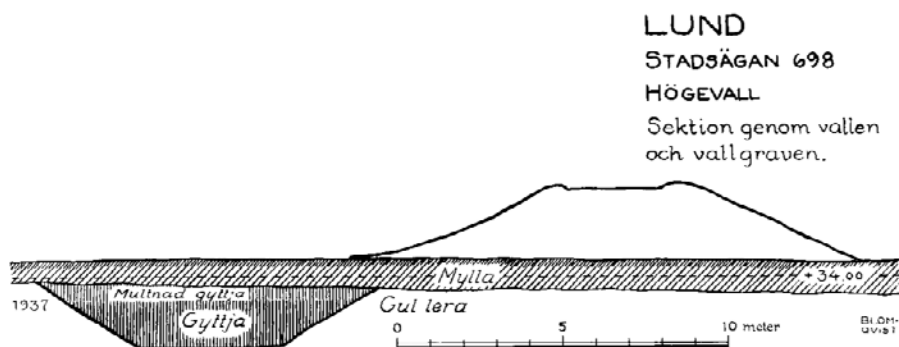
Figur 2. Sektionsritning som visar vall och vallgrav i stadsparken (Blomquist 1985:23).

I stadsparken, ca 300 m från Södertull har en sektion dokumenterats av den medeltida vallen och vallgraven, figur 2. Sektionen är uppmätt på det ställe där en genombrytning av vallen finns idag, genombrytningen skedde troligen i samband med Lundautställningen år 1907. Vallgraven

dokumenterades till att ha en bredd om ca 10 meter och ett djup på drygt 2,5 m. Då vällen byggdes upp av de uppgrävda massorna har vällen ursprungligen haft liknande dimensioner (Blomquist 1985:24).

*Sektionen tagen invid huvudingången till Stadsparken.*

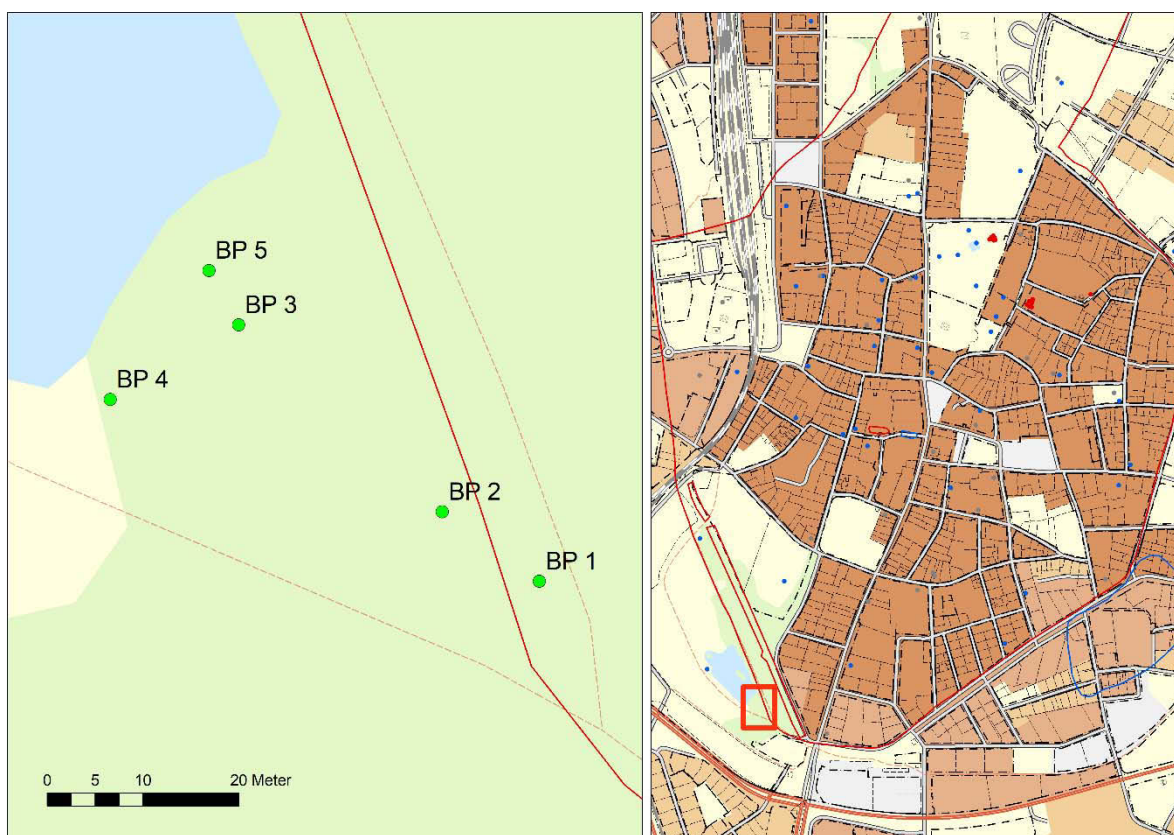
Totalt togs fem borrhöver, två togs i gräsytan öster om "snigelberget" (BP 1 och BP 2). BP 3 togs i gångbanan, medan prov 4 och 5 togs intill dammen. I figur 3 nedan redovisas punkternas förhållande till varandra.

Figur 3. Till vänster de aktuella borrhöverna, till höger översiktskarta över Lund med det vänstra utsnittet markerat med röd rektangel. Med bakgrund från Lantmäteriets fastighetskarta ©.

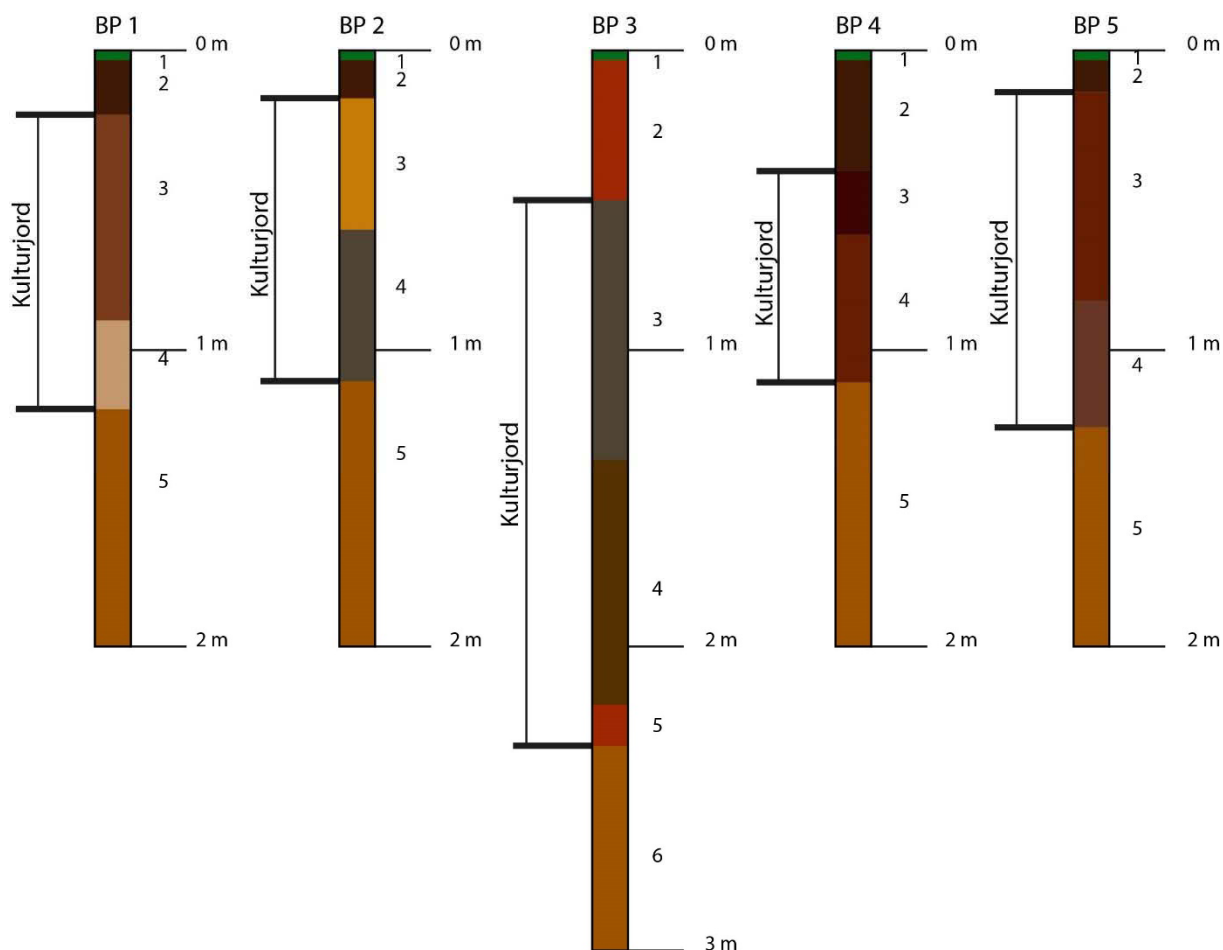
## 1. Sektionsritningar för borrhpunkt 1-5

Lagerbeskrivningar för borrhpunkterna.

1. Grässvål.
2. Matjord, mycket torrt.
3. Mycket torr jord med lerinslag, tegel, kalk, rötter, enstaka träkol. Kulturjord.
4. Ljusare lera med inslag av kalk, enstaka träkol. Mycket torrt. Nästan morän.
5. Torr morän.

1. Grässvål.
2. Matjord, mycket torrt.
3. Smuligt, torrt vit-ljusbult tegel smulig kalk. Raseringslager.
4. Brungrå, fet lera med inslag av träkol, kalk, djurben. Kulturjord.
5. Morän, något fuktigt.

1. Grässvål
2. Grus, tegelkross. Bärlager.
3. Gråbrun fet lera. Något fuktig med inslag av träkol, kalk och enstaka tegel.
4. Brun gyttja med lerfläckar utan inslag av komponenter något fuktig.
5. Grus med lerinblandning och inslag av tegelkross och kalkprickar.
6. Lermorän, fuktig.

1. Grässvål
2. Matjord
3. Rötter, matjord, tort
4. Brun, något fet, torr lera med inslag av kalk, träkol, tegel och lerfläckar. Omrört.
5. Morän, torr.

1. Grässvål
2. Matjord
3. Omrörda massor av brun, torr, något fet lera. Fläckvis gul. Inslag av flinta, kalkprickar enstaka tegelkross.
4. Samma som ovan, men mer grå och kompakt, torr
5. Morän, torrt

Provet hade överst ett område med moderna massor bestående av matjord, ner till ett djup av 0,20 m. Mellan 0,20 och 0,90 fanns ett möjligt kulturlager med inslag av träkol, tegelkross, kalk samt lera. Lagret var mycket torrt. Under det lagret följde ett lager mellan 0,90–1,20 m som var ljusare i färgen med inslag av träkol och kalk, påminner om morän men med inblandade inslag av kulturlager. Moränen framkom vid ett djup om 1,20 m.

Ner till ett djup om 0,20 m fanns matjord som efterföljdes av ett lager med vitt/ljusgult tegelsmul och kalk. Lagret fortsatte ner till 0,60 m och var mycket torrt och troligen rester efter byggnation/rasering av byggnad. Lagret under förekom mellan 0,60 m och 1,10 m och var ett brungrått fett lager med inslag av träkol, kalk och djurben. Vid 1,10 m började moränen.

Provet togs i gångbanan och ett bärlager dokumenterades på ett djup mellan 0,10 och 0,50 m. Under bärlagret framkom ett kulturlager mellan 0,50 och 1,50 meters djup. Lagret bestod av gråbrun fet lera som var något fuktig med inslag av träkol, kalk och enstaka tegelfragment. Lagret under sträckte sig från 1,50 till 2,20 meters djup. Lagret bestod av en brun gyttja med lerfläckar utan inslag av komponenter, men var något fuktigt. De sista tio cm innan moränen mellan 2,20 - 2,30 meters djup bestod av ett tunt lager av grus med lerinblandning med inslag av tegelkross och kalkprickar. Vid -2,30 m framkom moränen.

Ner till 0,40 meters djup dokumenterades matjord som efterföljdes av ett område med rötter ner till ett djup av 0,60 m. Kulturlagret som framkom mellan 0,60 och 1,10 meters djup var brunt, något fet och torr lera med inslag av kalk, träkol, tegel och lerfläckar. Lagret är tolkat som omrört och därmed sekundärt deponerat. Moränen framkom vid 1,10 m.

På toppen av provet fanns matjord ner till 0,15 meters djup. Därefter följde ett lager med omrörda bruna massor bestående av torr, något fet lera som fläckvis var gul. Lagret hade inslag av flinta, kalkprickar och enstaka tegelkross. Lagret dokumenterades mellan 0,15 och 0,85 meters djup. Nästa lager sträckte sig mellan 0,85 och 1,30 meters djup och påminde om det ovan, men var mer kompakt och gråare till färgen. Moränen framkom på 1,30 meters djup.

I alla borrhöjningar fanns bevarade äldre kulturlager. Borrhöjning 1, 2 och 3 innehöll lager som tolkades som intakta kulturlager. I punkt 4 och 5 påträffades omrörda kulturlager. Kulturlagren var torra vilket indikerar dålig bevaringsgrad för arkeologiska lämningar. De påträffade kulturlagren framkom på en nivå av 0,20 – 0,60 m under dagens markyta med moränen på ett generellt djup mellan 1,10–1,30 meters djup. I borrhöjning 3 framkom moränen på ett djup av 2,30 m.
