## Sankt Thomas 32

Fornlämning RAÄ 73:1/Lämningsnr 1988:5459  
Lunds stad och kommun, Skåne län  
Schaktningsövervakning 2022  
Kristoffer Brink

Kulturmiljörapport: 2022:33

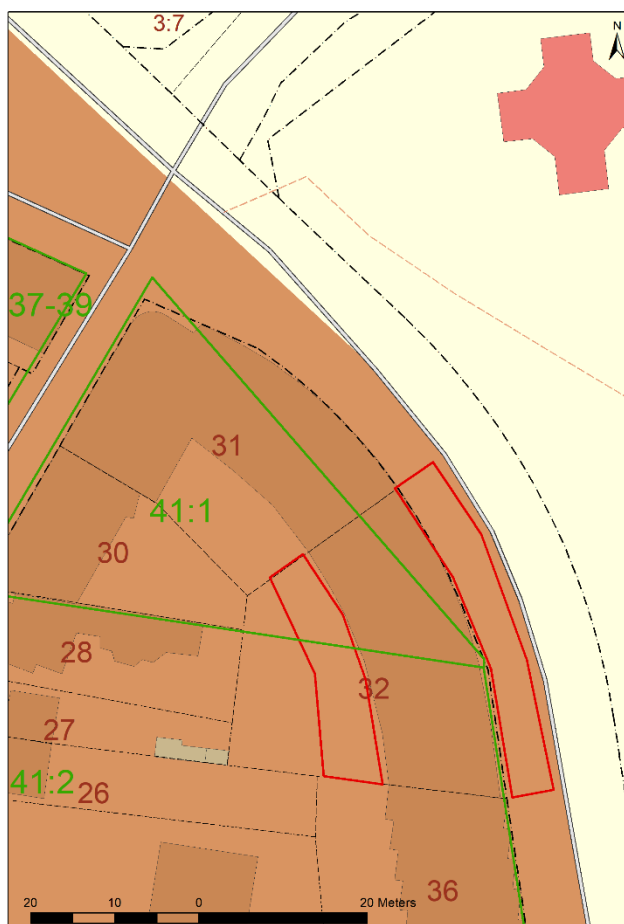
*Figur 2. De norra delarna av kv St Thomas med den rekonstruerade medeltida tomtindelningen enligt Andrén (1984) markerat med grönt, undersökningsområdet markerat i rött. Med bakgrund från ©Lantmäteriets fastighetskarta.*

Enligt Anders Andréns rekonstruktion av 1500-talets tomtstruktur i Lund, utgör den aktuella fastigheten del av tomt 41:1 och 41:2, fig. 2 (Andrén 1984). Nedan följer en sammanställning över vilka skriftliga omnämnanden som finns för dessa två tomter.

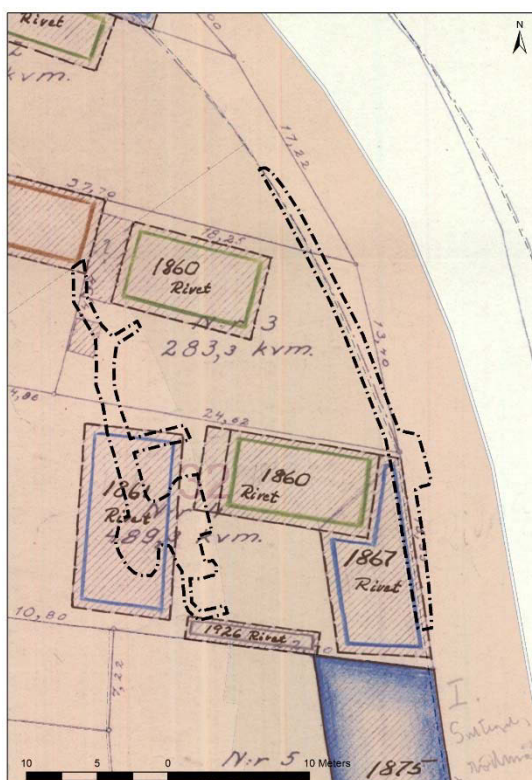
Figur 3. Utsnitt av Ragnar Blomqvists kvarterskarta som visar när byggnader uppförts, samt om de rivits. Här med de undersökta schakten inlagda, karta från Kulturens LB-arkiv.

1800- och 1900-tal fanns längs hela sträckan, dess byggnader motsvarade de som finns dokumenterade i figur 3. Överst fanns ett tunt raseringslager från rivningen av nämnda byggnadsfas följt av matjordslager.

23. Nedgrävning för fundamentering av 1800-tals byggnad, hänger samman med 24, 25, 26, 27 och 28. Troligen rester efter den byggnad som är markerad med år 1861 i Blomqvists karta, figur 3.

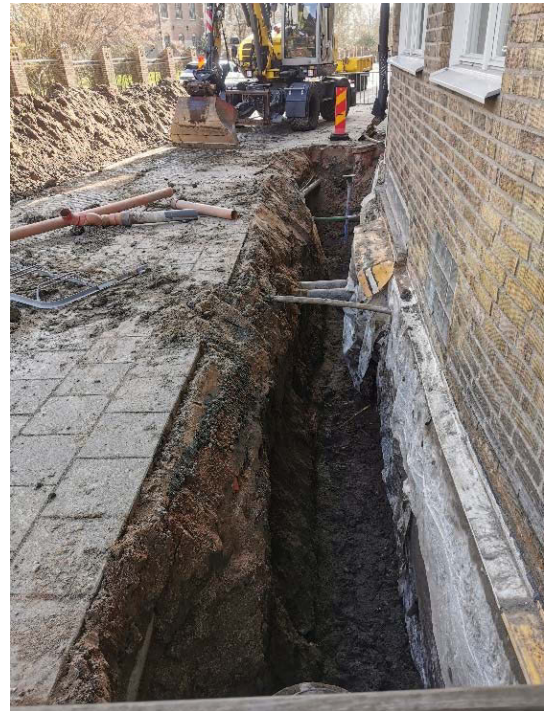
*Figur 4. Schaktning på gatusidan av byggnaden. Schaktet var placerat tätt intill byggnaden, fotograferat från norr.*

Schaktet öster om huset, längs gatan, grävdes ca 1,50 m brett. Detta schakt följde tätt intill byggnaden, se figur 4. Den första delen grävdes till ca 0,60 m, därefter till mellan 2,00 och 2,50 m djup. Inga intakta, äldre kulturlager påträffades, utan endast sentida fyllnadsmassor i form av sand, grus och makadam.

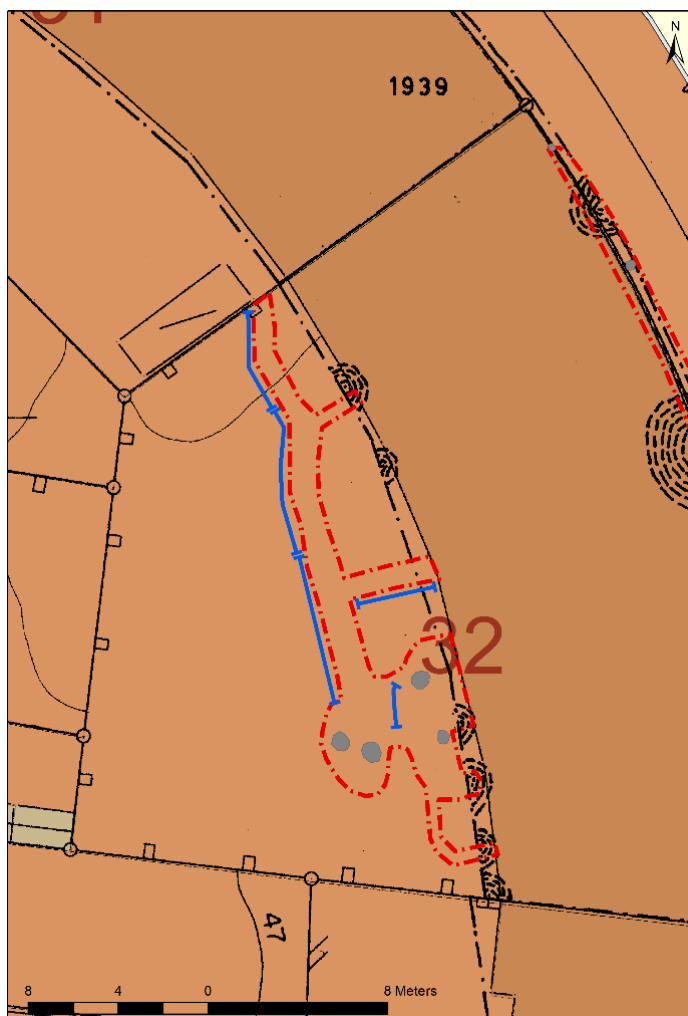
*Figur 5. Planritning som visar schaktet på gården i rött, med de olika sektionsritningsdelarna inritade med blått. Alla sektioner som går någorlunda i N-S riktning har sammanförts till en sektion för att underlätta visualiseringen, medan den Ö-V gående har en egen sektionsritning. I grått visas moderna brunnar. Mot bakgrund av Kulturens generalkarta över arkeologiska anläggningar i Lund och ©Lantmäteriets fastighetskarta.*

Inne på gården grävdes schaktet från trädgårdens norra hörn, söderut mot det sydöstra hörnet, med några mindre schakt som återkopplade till byggnaden. Detta schakt var ca 0,60–1,00 m brett och 1,40 m djupt, se figur 6. Schaktet var beläget en bit ut från huskroppen i dagens gräsmatta. Stratigrafin var bitvis välbevarad, se bilagor med sektionsritningar. Där den äldsta kulturpåverkade markhorisonten, kontext 2, påträffades på ett djup av 0,90–1,20 m. I kontexten dokumenterades rester av lerklining. Över detta lager kunde två tydliga lager urskiljas kontext 3 och 4, de sträckte sig mellan 1,10 och 0,60 m. Dessa tre kulturlager tolkades alla till att vara lämningar efter hushållsnära odling berikade med hushållsavfall. Lagret över odlingslagren var ett nivellerade kulturlager som förberedelse för byggnation, kontext 5 mellan 0,60 och 0,40 m. Rester efter byggnader från

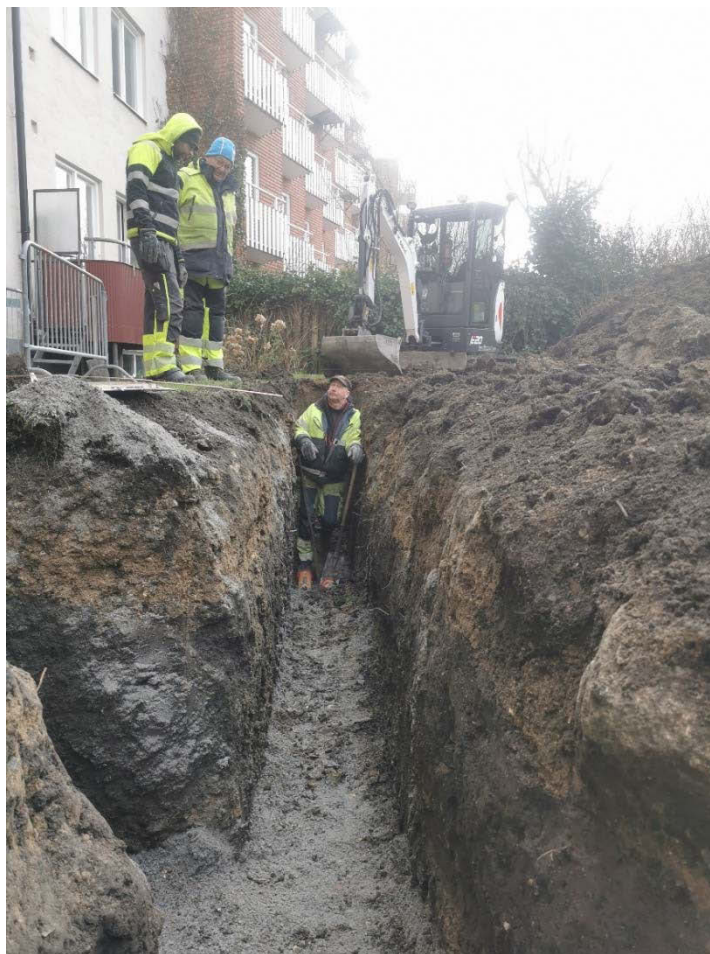
*Figur 6. Schaktsituationen på innergården. Fotograferat från norr. Notera djupet och det relativt smala schaktet.*

Lagerstatusen på vägsidan var dåliga med moderna, dränerande, massor. Däremot var kulturlagren på gårdssidan i undersökningen generellt feta, fuktiga och kompakta. Dessa karaktärsdrag bildar en generellt gynnsam miljö för bevaring av arkeologiskt material. På gårdssidan dokumenterades också få modernare ingrepp vilket också visar på bra potential för bevarande kulturlager.

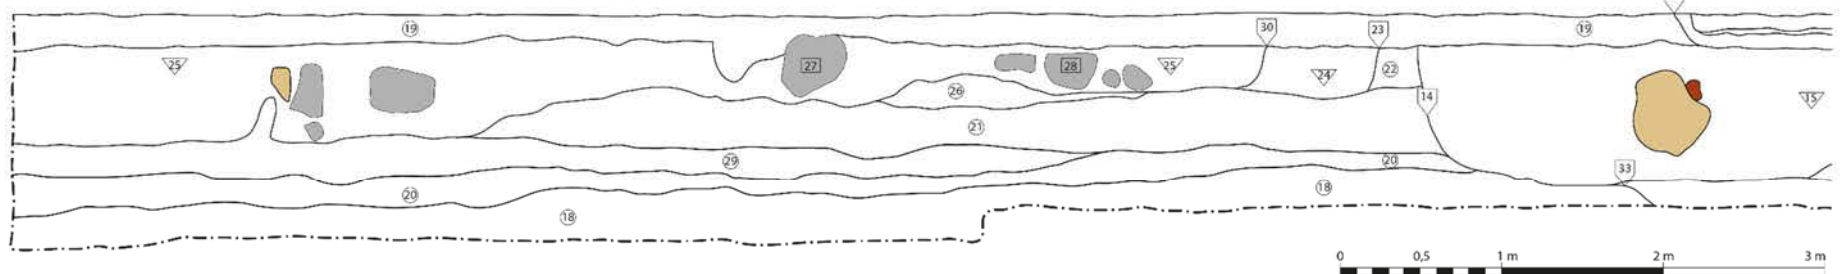
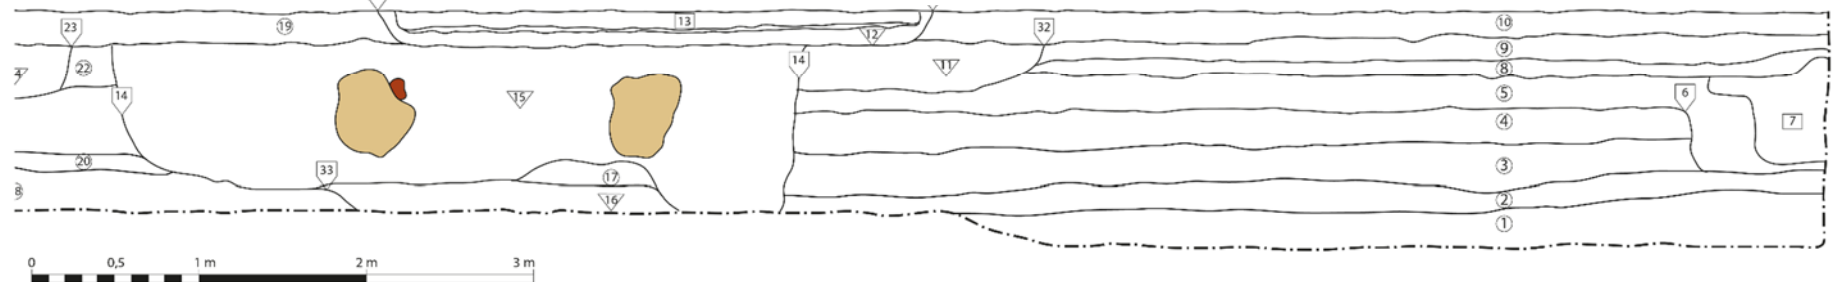
Sammanslagning av västra sektion på gårdssidan

1. Gul lermorän. Finkornig, fet, fuktig och kompakt.
2. Gråbrun kulturjord, finkornig, fet, fuktig, kompakt. Inslag av bränd lera, träkol. Äldsta markhorisont, kulturpåverkad.

3. Brun kulturjord, finkornig, fet, fuktig, kompakt. Inslag av kalk, kalkbruk, djurben, tegelkross, brändlera, träkol. Marklager som kan vara odlat. Medeltida datering.

4. Brungul kulturjord, finkornig, fet, fuktig, kompakt. Inslag av mycket gula lerfläckar, djurben, tegelkross, brändlera, kalkprickar. Bakgård, kan vara odling, näringsberikad med hushållsavfall, hushållsnära odling.

5. Markplanering i samband med byggnation. Brun kulturjord, finkornig, fet, fuktig, kompakt. Inslag av lera, tegelkross, kalkprickar. Fyllning i nedgrävning 6. Tolkats som del av planeringen till en numera riven byggnad som uppfördes 1908.

6. Nedgrävning för gundläggning av konstruktion 7.
7. Gult tegel med stenar under, hör troligen från hus uppfört 1908.
8. Raseringslager, gul lera, tegelkross, kalkbruk. Finkornigt, fett, fuktigt och kompakt.

9. Utjämning över raseringslager 8. Brun humus, inslag av tegelbitar, både gult och rött. Kalk, betong, träkol, djurben.
10. Matjord.
11. Brungrå kulturjord, gul lera, tegelkross, träkol, djurben, kalkbruk. Fyllning med raseringsmassor.

12. Sättsand under betongplattor. Gul finkornig, torr, mager och lös.
13. Betongplattor, mellan dem och lager 12 finns en fiberduk.
14. Sentida nedgrävning, kan härröra från rivning av byggnad som tidigare funnits här.

15. Fyllning i nedgrävning, grus och tegelbrockor, både gula och röda. Kalkbruk, stenskrivor. Plundringsschakt efter en byggnad. Byggt tidigast 1800-tal, rivet 1940-tal, inför byggnationen av dagens byggnad.

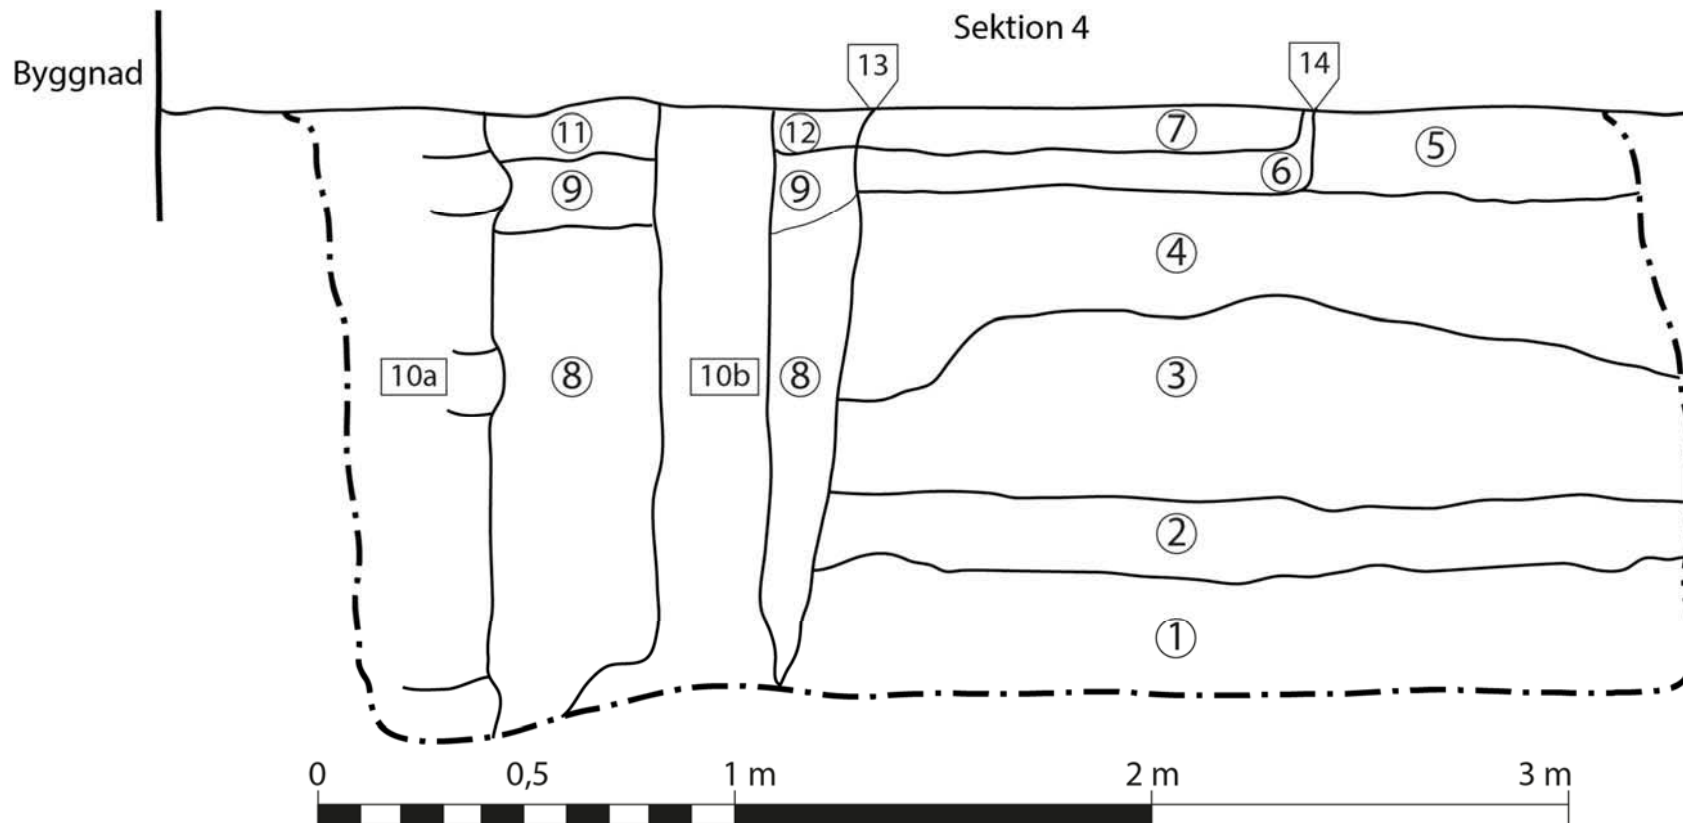
| 1. Gul moränlera, finkornig, fet, fuktig kompakt. | 4. Gul lera blandad med kalk, småsten, kalkbruk. Tolkat som fundamentering eller golv. | 9. Gul, grov, grus. |
| 2. Gråbrun kulturjord, finkornig, fet, fuktig, kompakt. Inslag av bränd lera, träkol. Äldsta markhorisont, kulturpåverkad. Fyndbärande. | Finkornig, fet, fuktig och kompakt. | 10a. Betongbrunn för spillvatten. |
| 3. Brun kulturjord, finkornig, fet, fuktig, kompakt. Inslag av tegelkross, träkol, bränd lera, djurben, småsten. Kan vara hushållsnära odling. Fyndbärande. | 5. Matjord. | 10b. Modern brunn. |
| | 8. Omrörda kulturlager och lera, samt grus och makadam. Fyllning i nedgrävning för brunn, konstruktion 10. | 13. Nedgrävning för moderna brunnar. |
