## Kv Katedralskolan 8

Fornlämning RAÄ Lund 73:1/L1988:5459  
Lunds stad och kommun, Skåne län  
Arkeologisk schaktningsövervakning 2021 och 2022  
Kristoffer Brink

Kulturmiljörapport: 2022:34

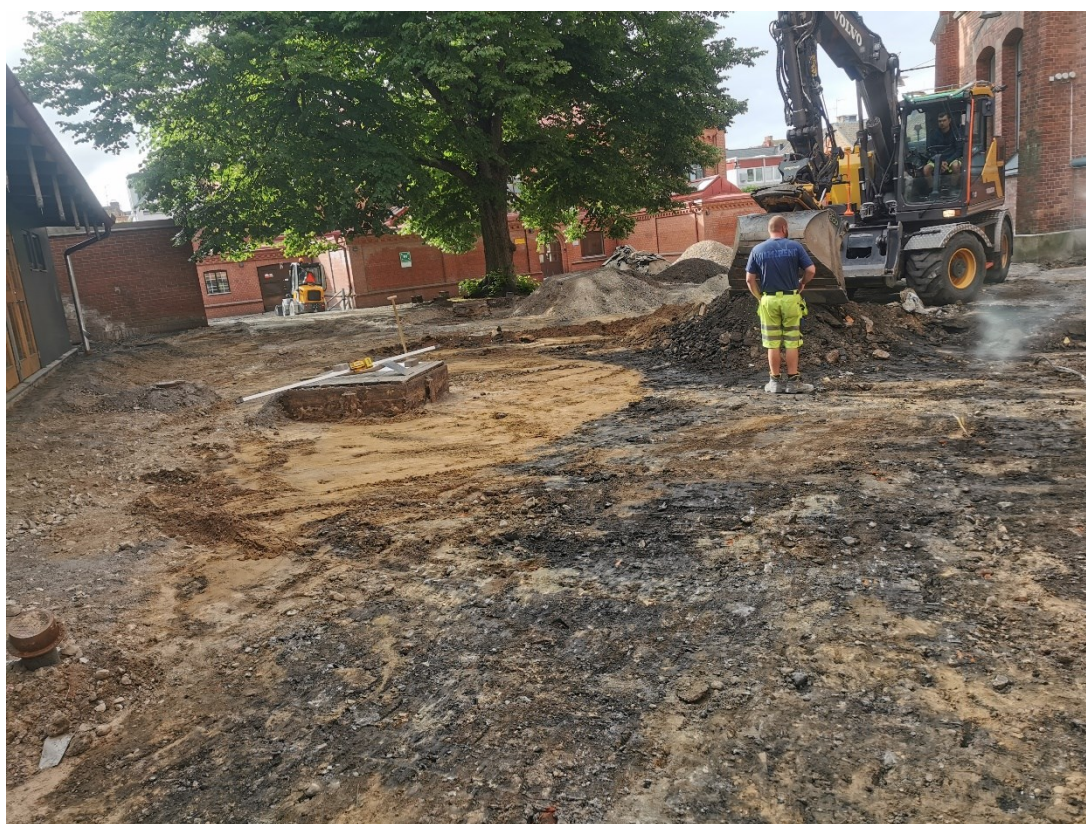
Omslagsbild: De exponerade kulturlagren under moderna bärlager. Fotografiet är från undersökningens nordvästra område, fotograferat från nordväst.

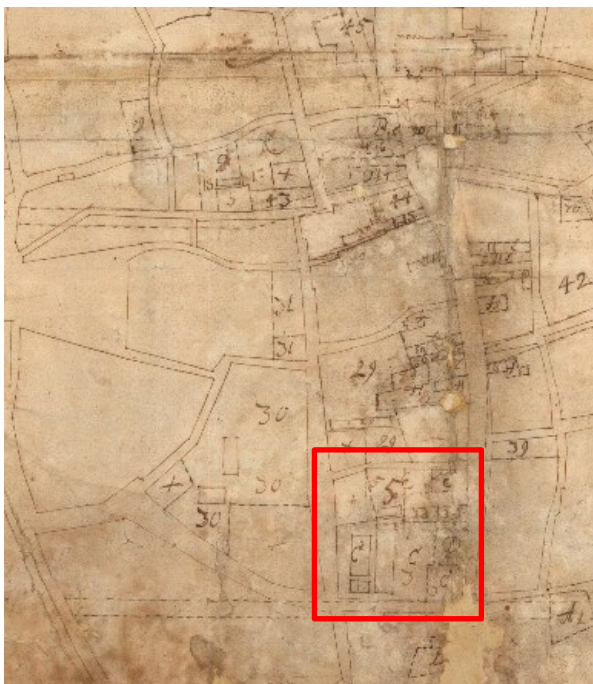
Figur 3. Utsnitt från karta från år 1688, förlagan till Caspar Magnus Espmans första kartversion över Lund från år 1781, Akt 12-LUS-2 i Lantmäterimyndigheternas arkiv. Kv Katedralskolan är markerat med i rött.

Undersökningsområdet berör flera av de historiska tomterna i kvarteret, bortsett för de nordöstra tomterna. I det skriftliga materialet framgår att de västra tomterna var hagar och kan därmed ha varit obebyggda. Detta stämmer även generellt med en genomgång av det historiska kartmaterialet. Dock finns på kartor från år 1688 och 1781 tre markeringar som skulle kunna vara byggnader i den sydvästra hörnan av kvarteret, kartorna visar

även en byggnad i det sydöstrahörnet av tomt 3. Den sydöstra byggnaden tolkas vara själva gården då den stämmer relativt väl med den storlek som är angiven i Alnemål (Carlquist 1923:41). Kartan från år 1781, en variant av flera från Caspar Magnus Espman, tar sin utgångspunkt i Olof Naeringh och Anders Schiönings karta från 1688 (fig. 3, André & Högstedt 1990). Kartan anses vara en regelrätt avritning. De tre västliga markeringarna finns inte med i Espmans senare kartversioner 1783a, 1783b (André & Högstedt 1990). Då de andra kartorna är mer detaljerade i sina beskrivningar tolkas dessa eventuella byggnader till att vara borttagna innan 1780-talet. Beskrivningen av kartan från 1688 lyder "*Adam Junckans gårdh och hage*" och den detaljerade kartbeskrivningen lyder: "*Rådm. Adam Junghans ett grundmurat steenhus 2 våningar högt, gården kringbyggd med 3 stugor, en sahl, kiök, bryghus, stall och ladehuus. Derhos en stor trädgård medh 2 fiskedammar.*" (Carlquist 1923:40ff). Med denna beskrivning tolkas att två av markeringarna bör visa nämnda dammar. Vad den tredje markeringen visar är oklart.

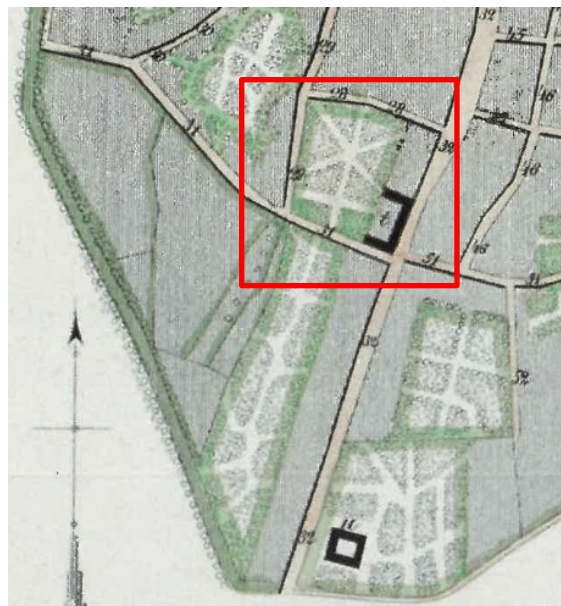
Figur 4. Utsnitt av karta från år 1853, Gustaf Ljunggrens "*Karta öfver staden Lund med dertill lydande ägor*" (André & Högstedt 1990:68).

En karta (fig. 4), som relativt väl illustrerar den öppna, gröna, karaktären som området blir beskrivet i de historiska källorna är Gustaf Ljunggrens "*Karta öfver staden Lund med dertill lydande ägor*" (André & Högstedt 1990:68).

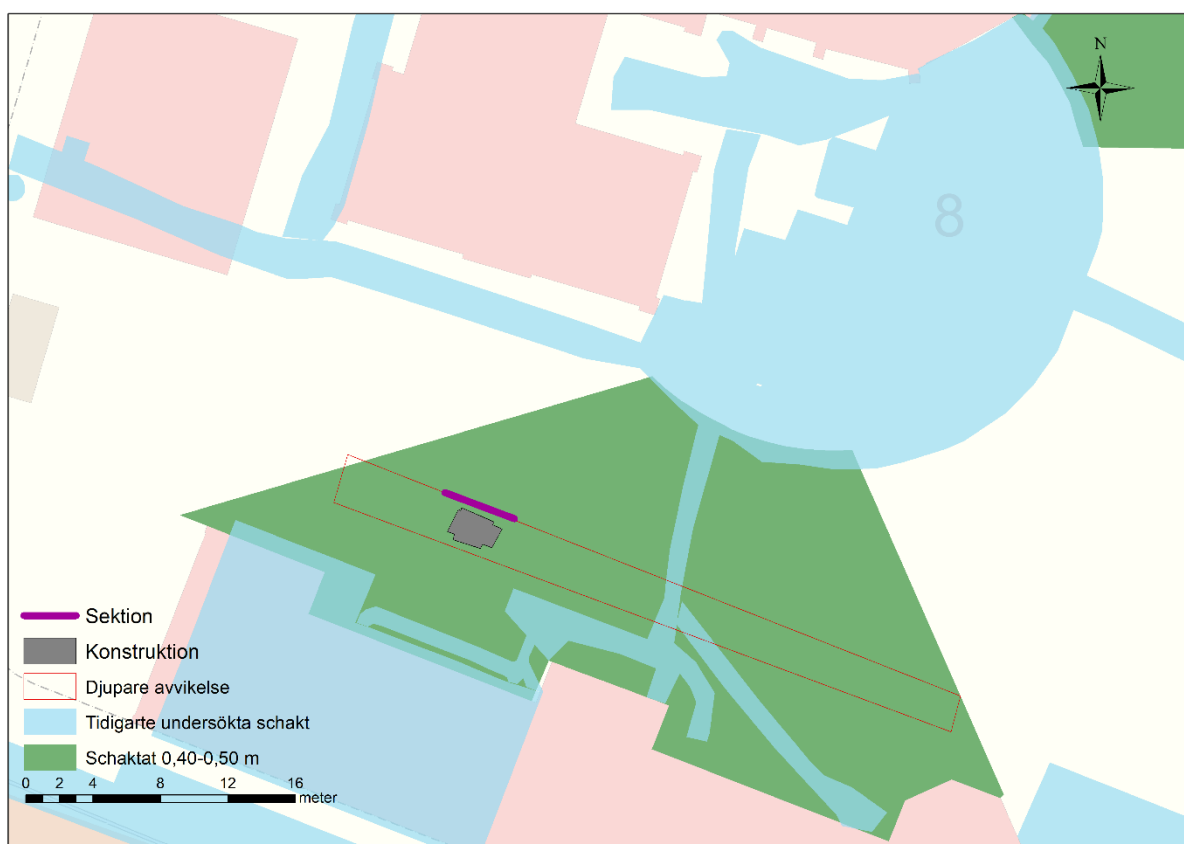
Figur 7. Planritning som visar avfallsgrop med mörkgrönt, positionen för sektionsritningen markerat med lila, samt murlämningen med grått. Med Lantmäteriets fastighetskarta i bakgrunden.

I den västra av de tre blomsterbäddarna dokumenterades resterna efter en skalmur gående i öst-västlig riktning (fig. 7 och 9). Muren var 1,30 m bred och följdes ner till schaktbotten, på ett djup om ca 1,00 m. Muren hade puts både på den norra och södra sidan, vilket indikerar att det en gång i tiden har varit en dagermur. Skalet bestod av gult, maskinslaget, tegel, troligen från 17–1800-tal. Muren kunde ses fortsätta västerut där schaktdjupet blev grundare. Det gick inte att se någon fortsättning av muren i öster, men det kunde inte heller ses något tydligt avslut.

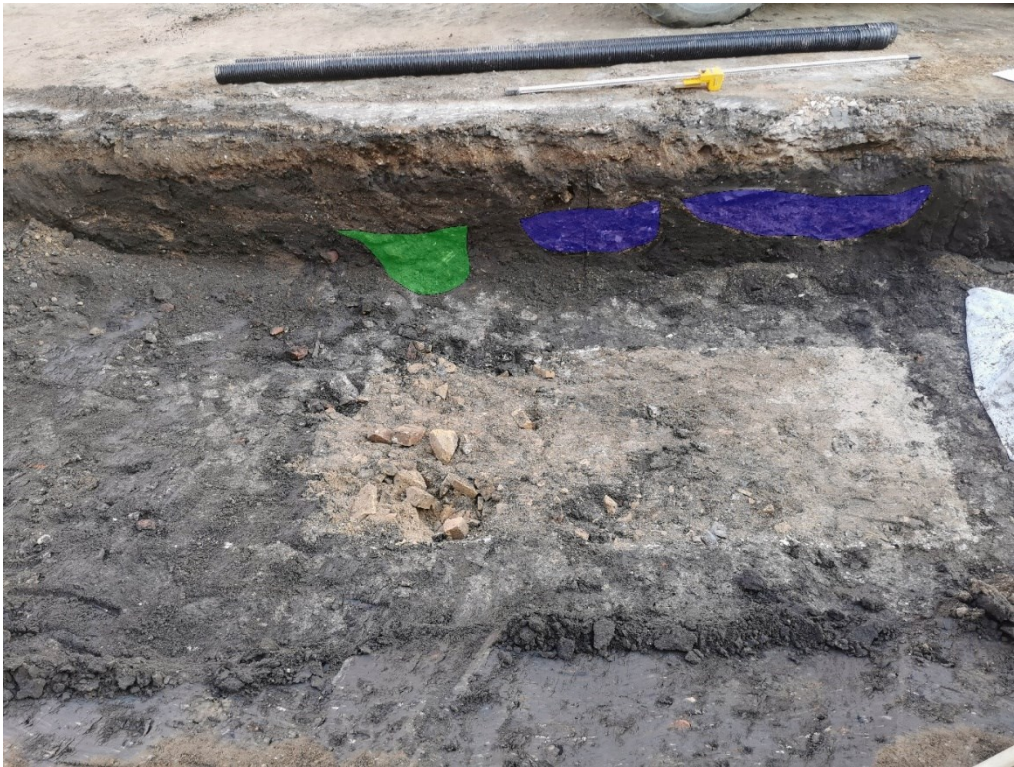
Figur 9. Fotografi av schaktbotten, fotograferat från söder. Skalmuren är synlig i plan. Två nedgrävningar i norra sektionen är blåmarkerade, de tolkades som plundringsgropar från en nord-sydligt gående mur. Grönmarkerat område illustrerar fyllning (ID 13) i avfallsgrop.

Den norra sektionen (fig. 9 och 10) som avbildar de västra delarna av det djupare schaktet illustrerar aktiviteter i området från 1600-talet och framåt, men även att det finns bevarade intakta kulturlager från äldre tid. Notera att schaktet inte grävdes till morän så potentialen för fler, äldre, kulturlager är stor. Den stratigrafiska relationen mellan kontexterna redovisas i matrisen (bilaga).
